RAPPORT

Veg 2019/05

RAPPORT OM BRANN I KØYRETØY PÅ RV. 5, FJÆRLANDSTUNNELEN, 17. APRIL 2017

RAPPORT OM VEGTRAFIKKULUKKE

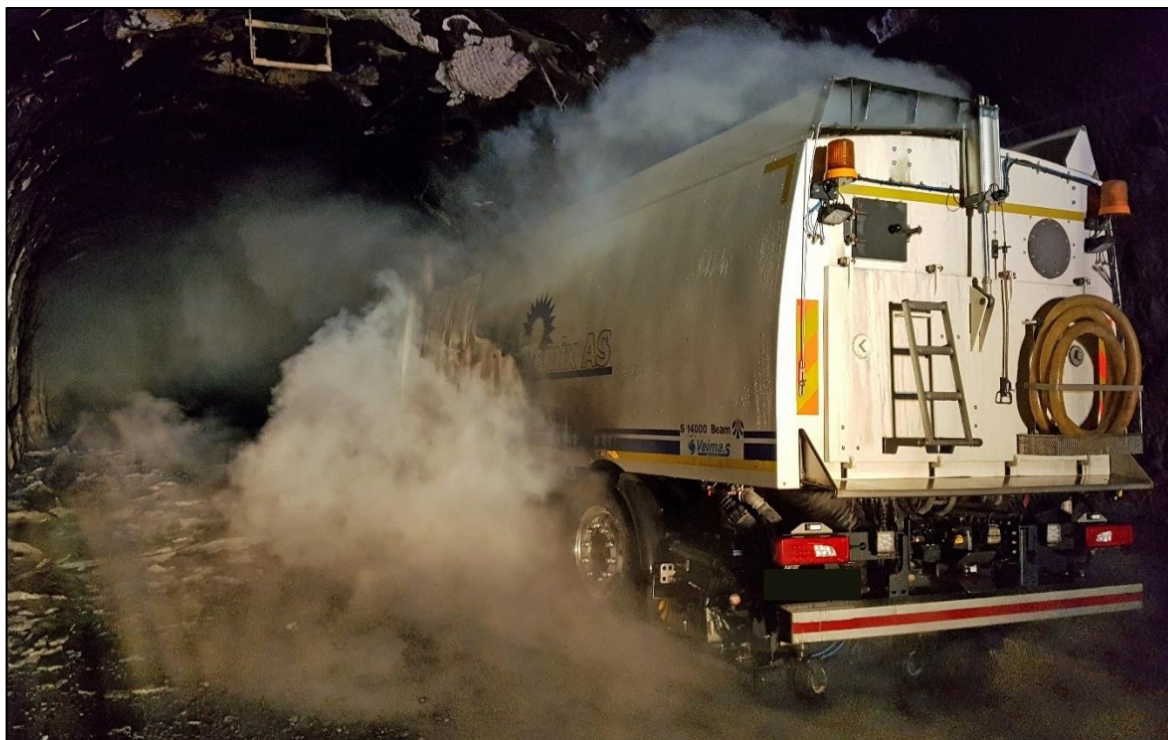
Ulukka hende om lag 1,5 km inne i Fjærlandstunnelen frå Skei-sida. Kl. 2255 observerte føraren av feiebilen at det byrja å skumme rundt feiekostane på høgre side av køyretøyet, og kort tid seinare observerte han òg skum på venstre side av køyretøyet. Føraren stansa køyretøyet, heva kostane og sette køyretøyet i fri før han sette på parkbremsa. Kort tid seinare stod flammor opp ved det høgre framhjulet på køyretøyet. Brannen utvikla seg raskt, og føraren evakuerte frå køyretøyet på venstre side.

Figur 2: Brannen i feiebilen oppstod om lag 1,5 km inne i tunnelen frå Skei-sida. Foto: Tom Wergeland/Sogndal brann og redning IKS

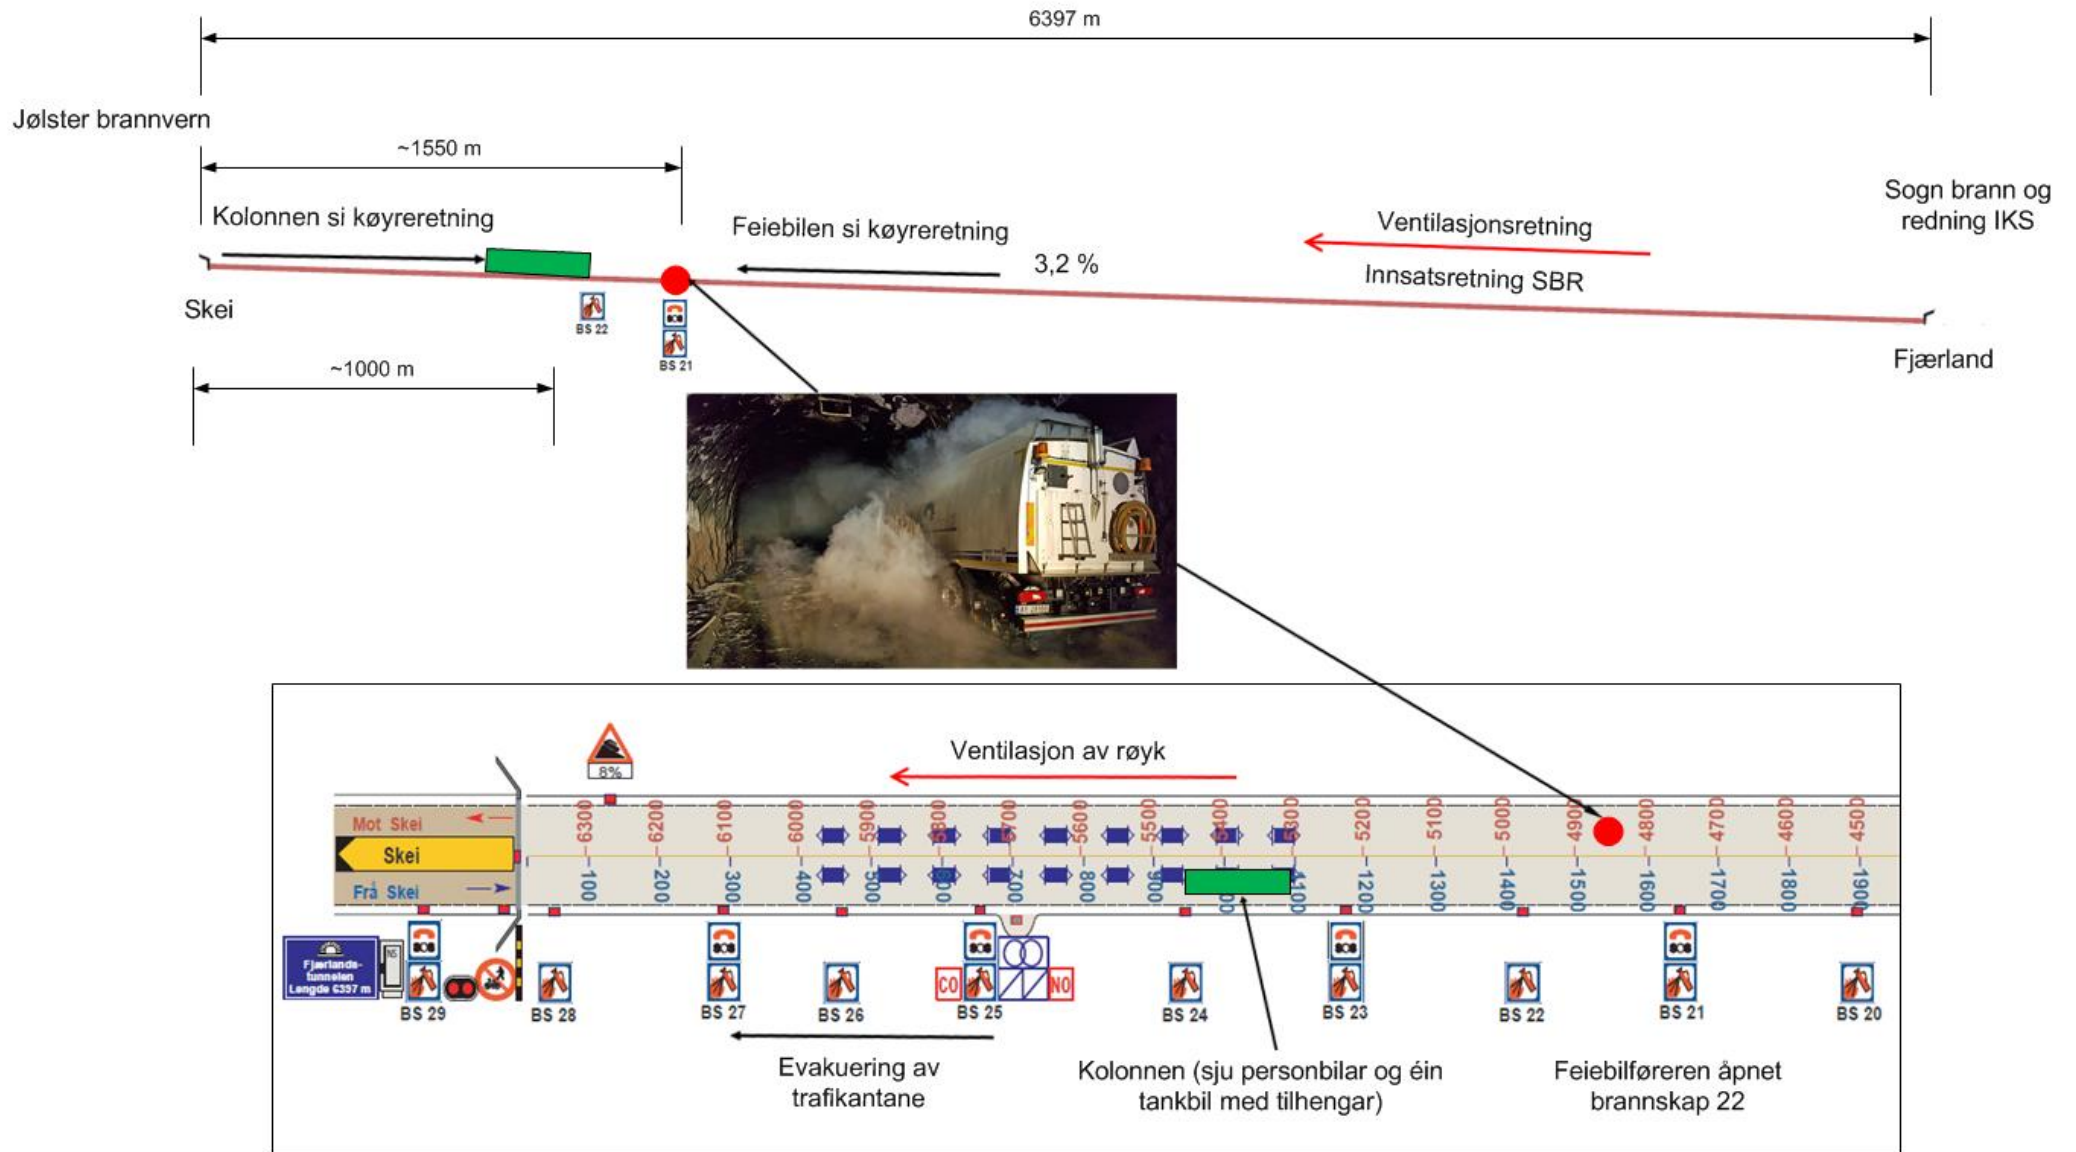
Figur 3: Ulukkesstaden, ventilasjonsretninga og evakueringsruta. Illustrasjon: Statens vegvesen/SHT

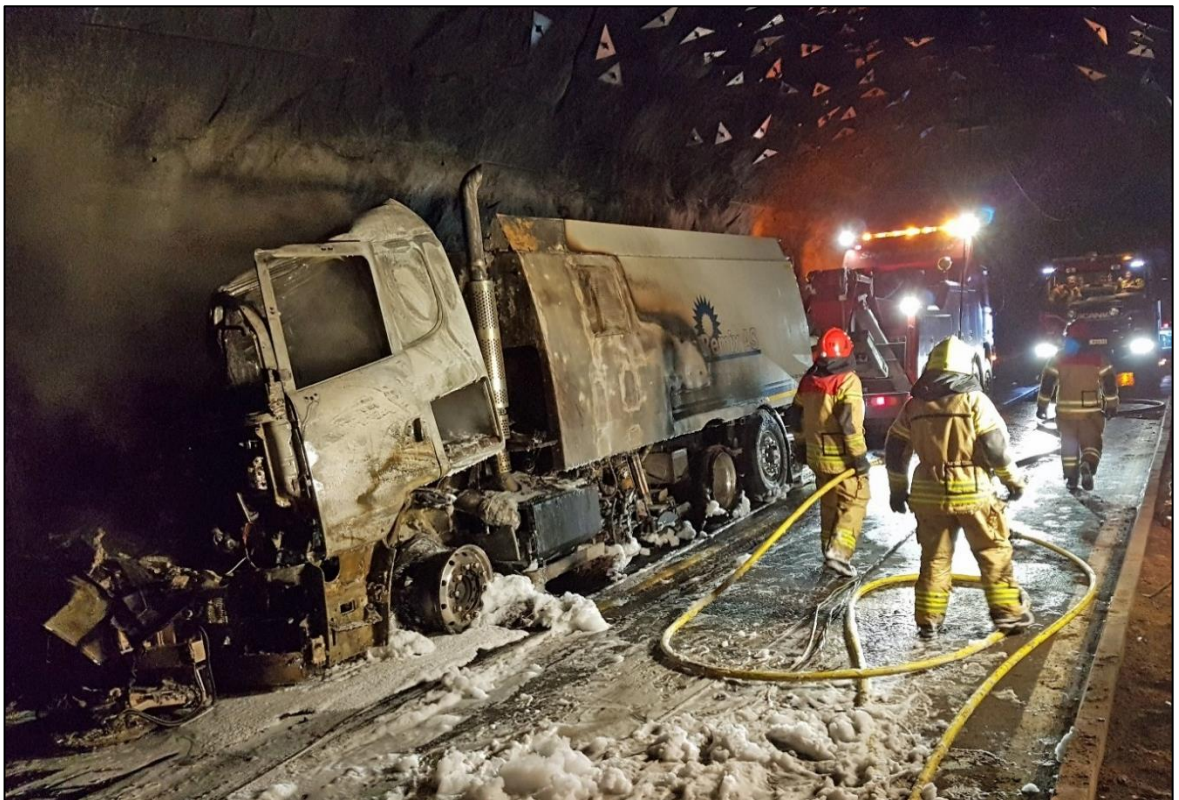
Figur 4: Arbeidet med å sløkkje køyretøybrannen blei sett i verk frå Fjærland-sida av tunnelen. Brannrøyken blei ventilert mot Skei-sida. Foto: Tom Wergeland/Sogn brann og redning IKS

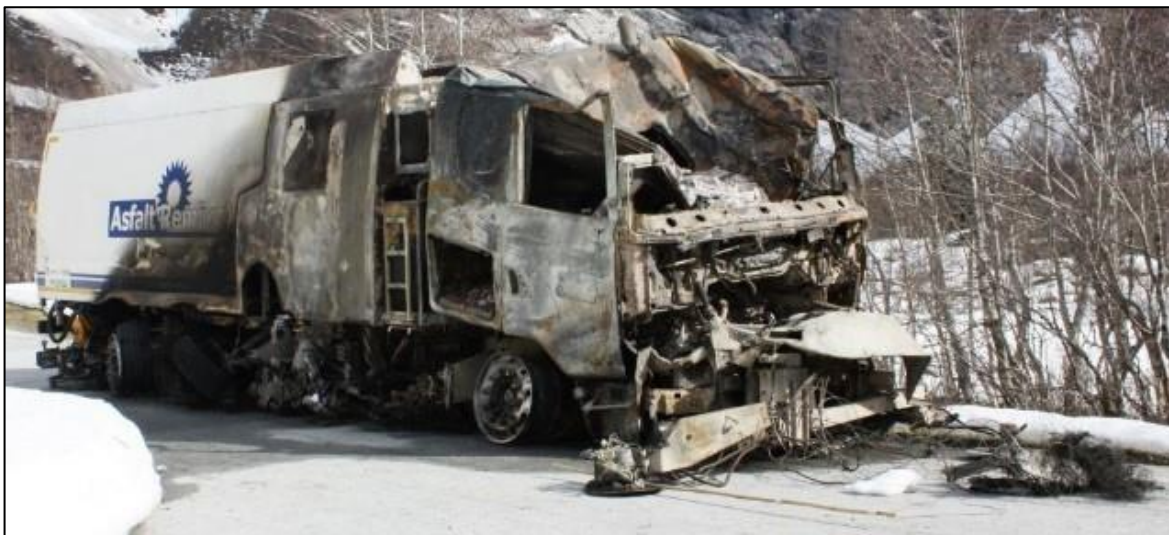
Feiebil blei delvis utbrend som følgje av brannen, med dei største brannskadane i fronten av køyretøyet. Det var meir omfattande brannskadar på høgre enn på venstre side av feiebil. Taket på førarhuset blei deformert som følgje av nedfall frå tunneltaket under brannen.

Figur 5: Skadar på den aktuelle feiebilen som følgje av brannen. Feiebilen hadde større brannskadar på høgre enn på venstre side. Foto: Politiet

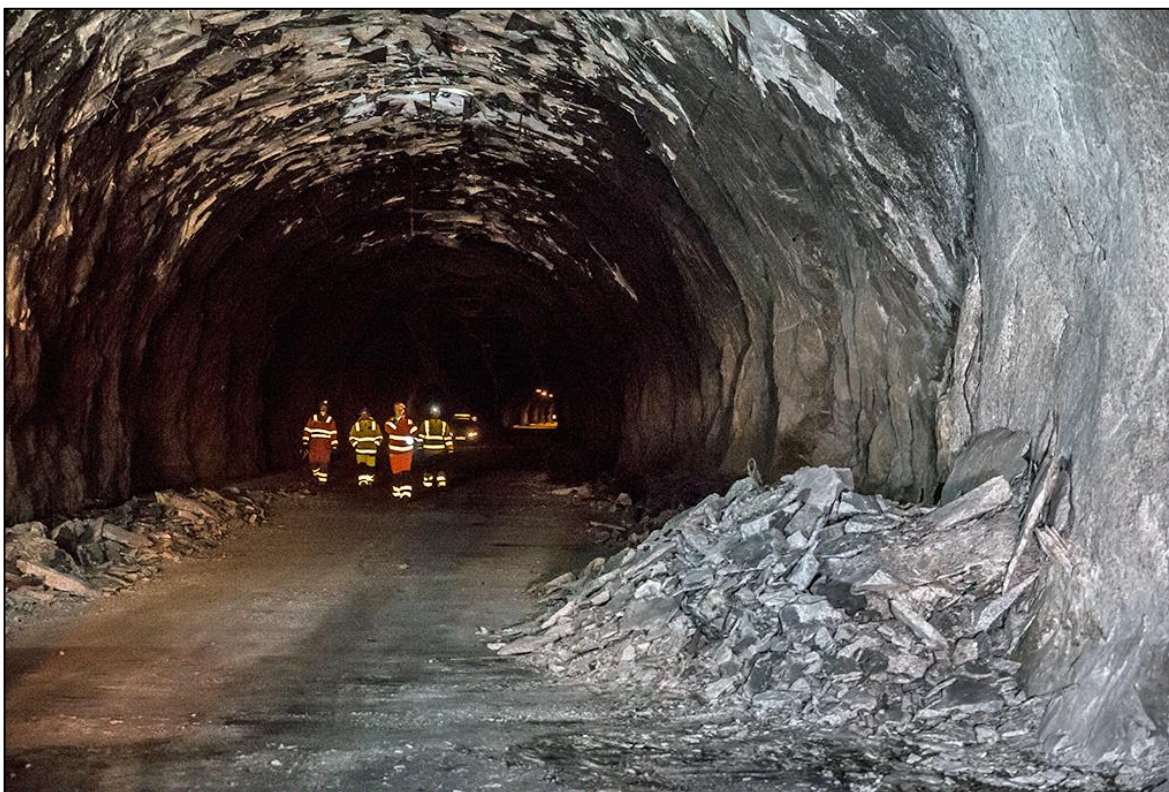
På brannstaden blei det gjort stor skade på tunneltaket i form av oppsprekking i fjellet over eit område på om lag 120 meter. I tillegg blei infrastrukturen på staden skadd. Etter køyretøybrannen måtte fjellet i tunneløpet sikrast, og det blei lagt ny sprøytebetong i tak og veggjar ved brannstaden.

Figur 6: Skadar i tunnelen som følgje av køyretøybrannen. Foto: Silje Drevdal/Statens vegvesen

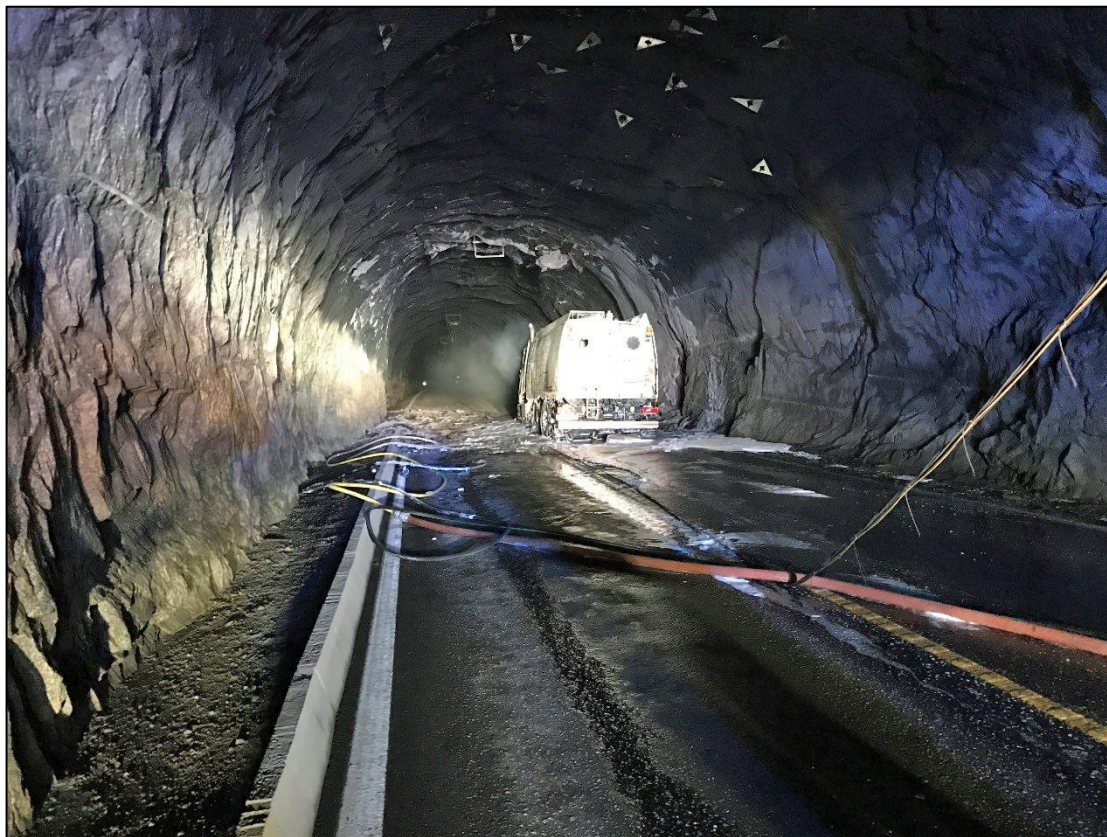
Feiebilen stansa i høgre køyrefelt i tunnelen, om lag 1,5 km frå tunnelopninga på Skei-sida og 4,8 km frå tunnelopninga på Fjærland-sida, jf. figur 7.

Figur 7: Sluttposisjonen til feiebilen inne i tunnelen, sett i retning mot Skei. Foto: Politiet

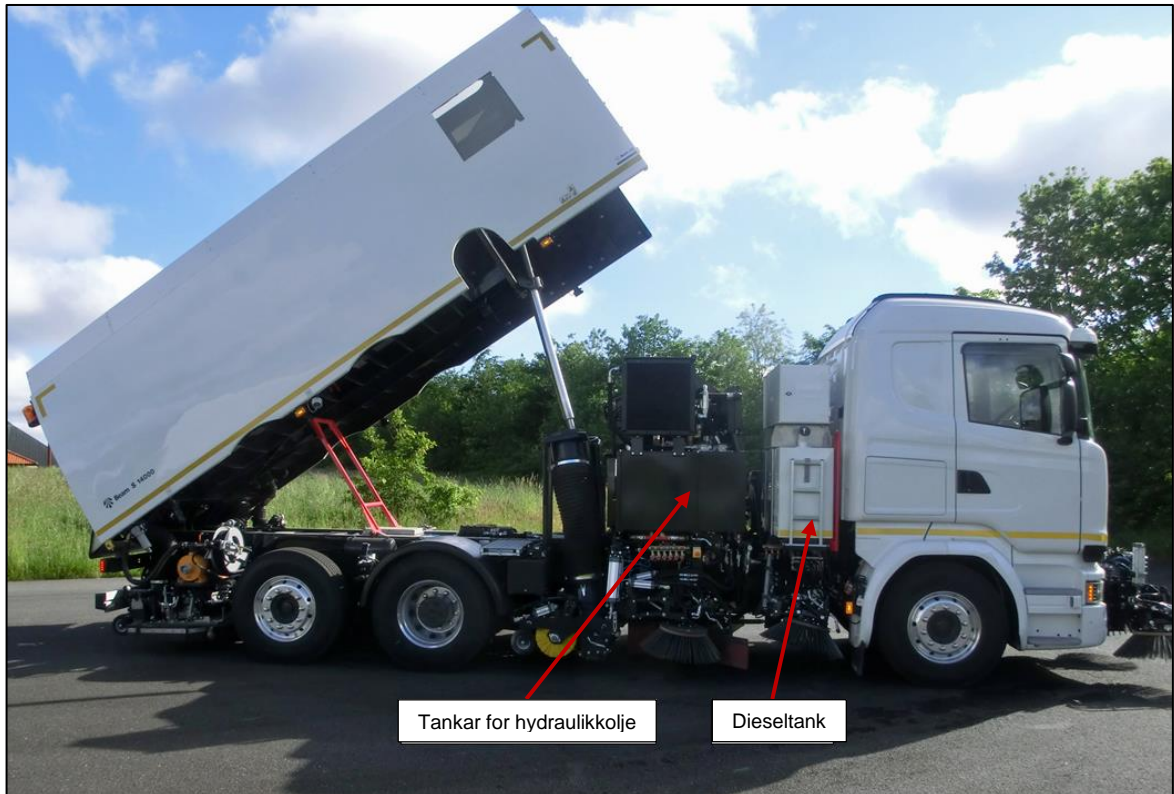
Figur 8: Den aktuelle feiebilen med markerte hydraulikkoljetankar og dieseltank. Foto: Politiet

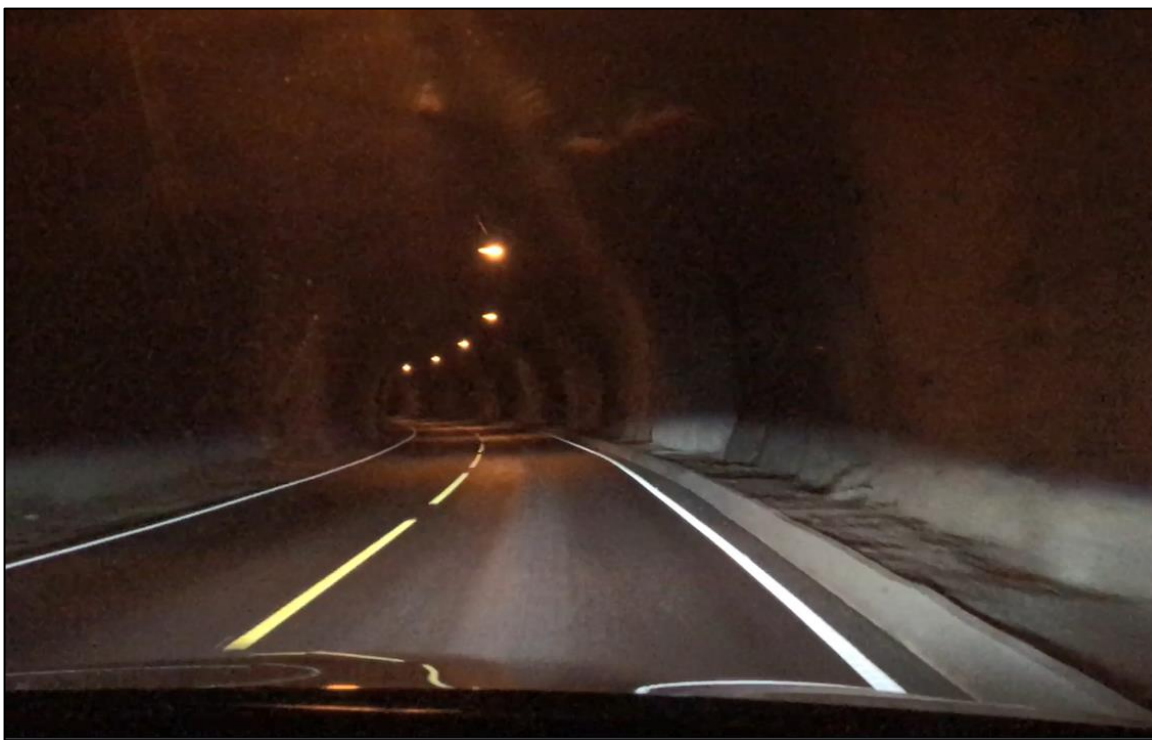
Taket og veggane i tunnelen består for det meste av råsprengt fjell, men nokre parti er forsterka med sprøytebetong. Langs høgre side av vegbana i retning mot Fjærland er det etablert ei kabelgate som er avgrensa med ein 30 cm høg kantstein inn mot kantlinja. Breidda på kabelgata varierer, og ho er dekt med grov pukkk, jf. figur 9.

Figur 9: Tverrsnittet av tunnelen sett i køyreretninga mot Fjærland. Kabelgata følgjer høgre sida av køyrebanen og er avgrensa med kantstein. Foto: SHT

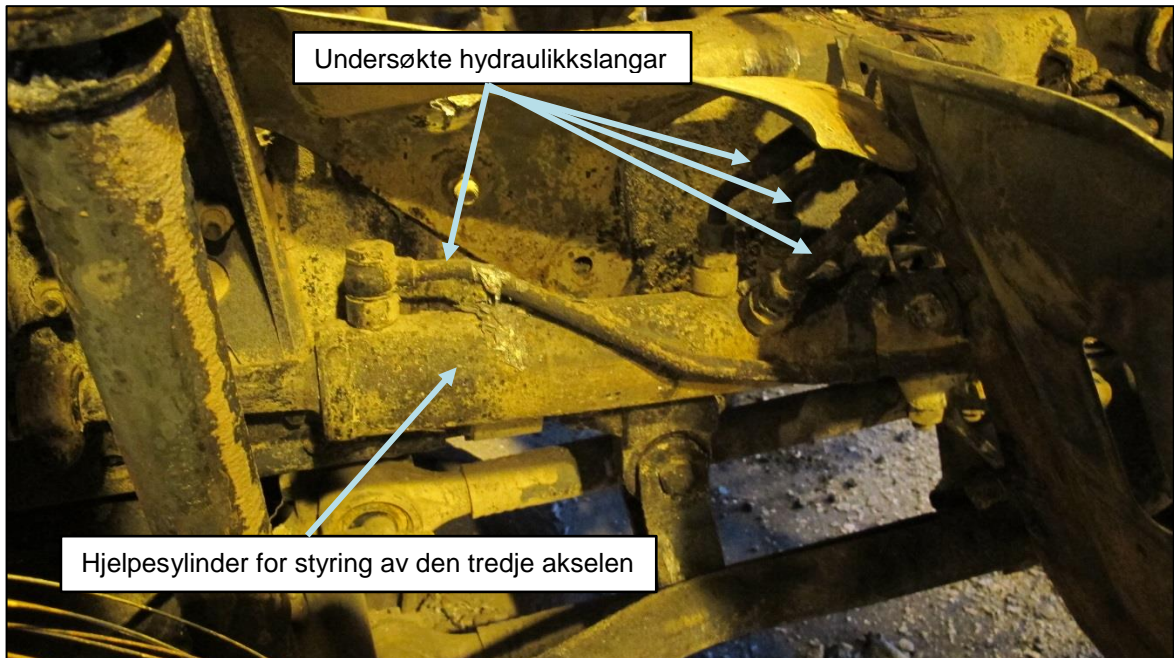
hydraulikkslangane til hjelpesynderen for styring av den tredje akselen, som var montert på høgre side av køyretøyet.

På bakgrunn av desse funna gjorde Forsvarets laboratorietjenester (FOLAT) vidare undersøkingar av fire hydraulikkslangar frå sylindern, jf. figur 11. Undersøkingane viste at hydraulikkslangane hadde store skadar frå brannen og var korroderte på grunn av fukteksposering. Undersøkingane avdekte òg brotskadar på den eine hydraulikkslangen.

Figur 11: Hjelpesynder for styring av den tredje akselen og undersøkte hydraulikkslangar. Foto: SHT

På grunnlag av dei tekniske undersøkingane av køyretøyet og forklaringa til føraren, meiner SHT at brannen oppstod som følgje av ein lekkasje i hydraulikksystemet framme på høgre side av køyretøyet. Hydraulikkoljen tok sannsynlegvis fyr etter å ha kome i kontakt med varme motordelar. Undersøkingane har ikkje gjeve noko sikkert svar på kvifor lekkasjen oppstod.
