# RAPPORT

Vei 2019/06

## RAPPORT OM UTFORKJØRINGSULYKKE PÅ FV. 651 SVINEROIVEGEN VED RJUKAN, TINN KOMMUNE, 2. SEPTEMBER 2018

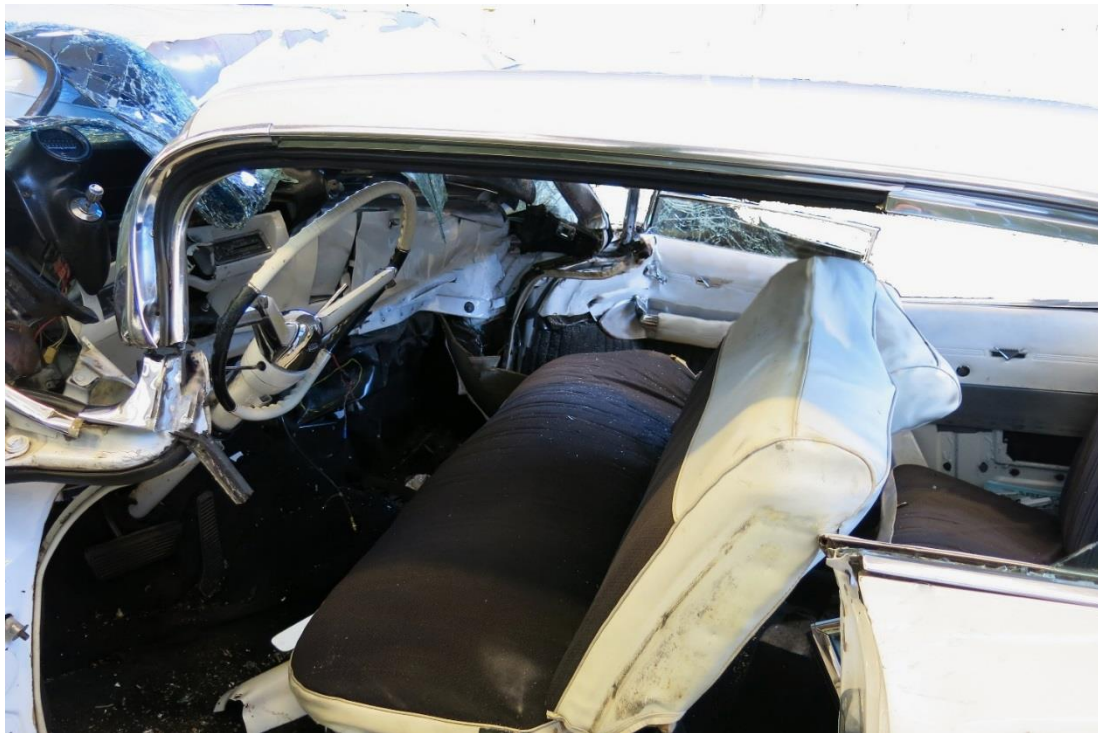
Etter kollisjonen var det overlevelsesrom<sup>2</sup> i bilen både foran og bak, se figur 3.

Figur 3: Det var overlevelsesrom i ulykkesbilen både foran og bak etter kollisjonen. Foto: SHT

Til tross for stor deformasjon i fronten, var bilens kupé relativt intakt etter kollisjonen, og det var overlevelseshrom både foran og bak. Obduksjonsrapportene, sammenholdt med deformasjoner og merker inne i bilen indikerer at skadene på personene kan relateres til kollisjon med bilens interiør. Personene som satt i baksetet ble kastet fremover mot personene som satt i forsetene. Denne informasjonen, sammenholdt med SHTs estimat på hastigheten i kollisjonsøyeblikket, understøtter at skadeomfanget i ulykken ville vært betydelig redusert dersom bilbelter hadde vært montert og i bruk.

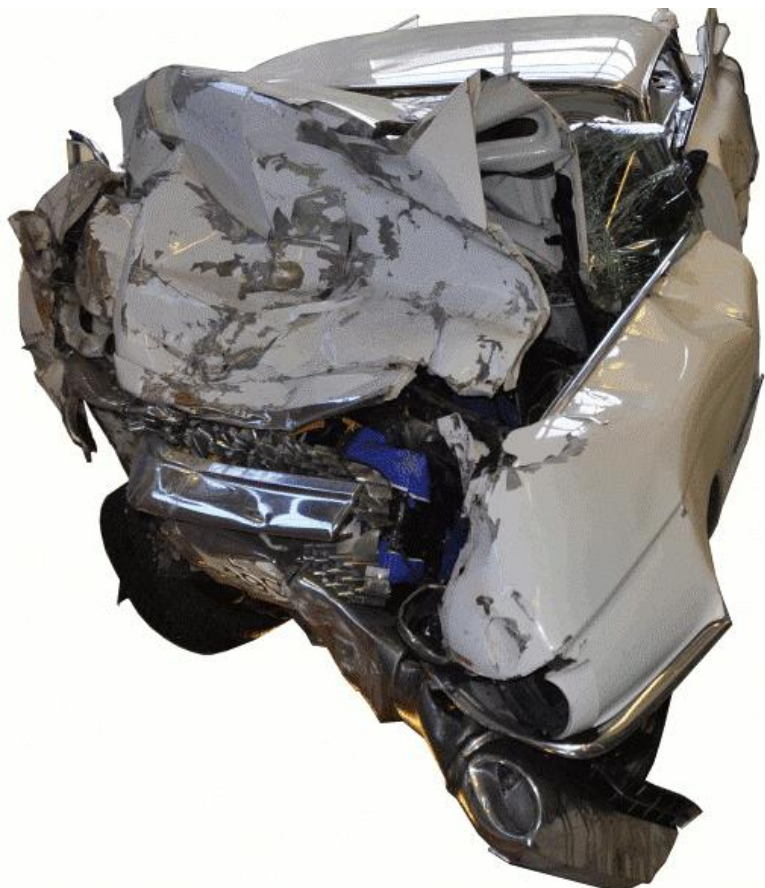
Figur 4: Deformasjon av fronten på ulykkesbilen. Foto: SHT

Chassisinnfestningen til girkassen og bensintanken ble ødelagt i kollisjonen, og dette førte til at bensintanken falt ned og ble liggende på asfalten under bilen.

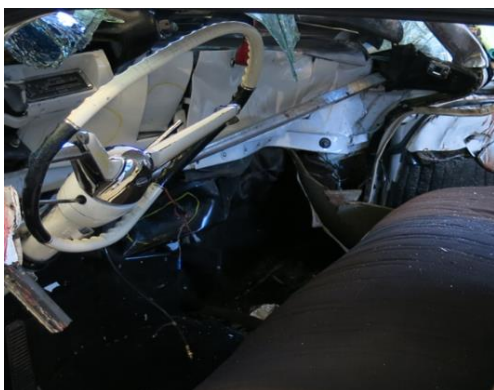
Dashbordet var deformert og rattet og rattstammen var bøyd opp og fremover, se figur 5. Begge forsetene, innfestningen av sitteputene i gulvet og seteryggene fikk store deformasjoner. Seteryggen i baksetet løsnet i kollisjonen, men sitteputen satt fast.

Torpedoveggen<sup>4</sup> fikk store skader i hele bredden, spesielt i nedre del.

Figur 5: Deformasjon på førerplass.  
Foto: SHT

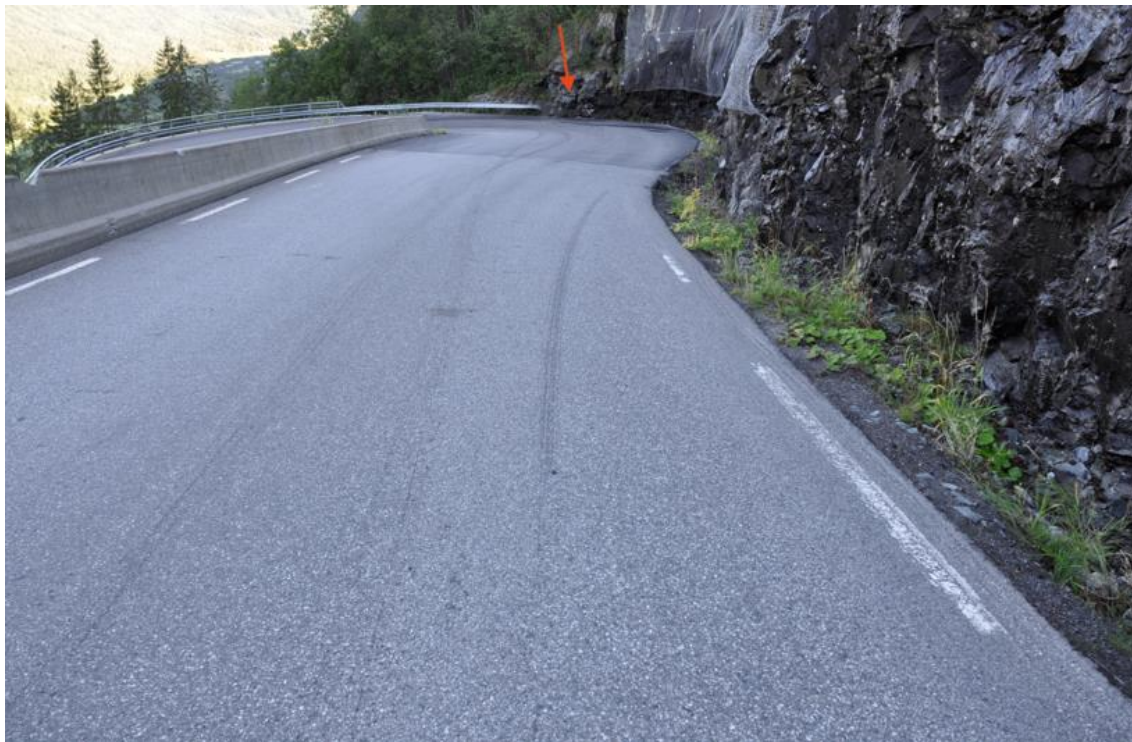
*Figur 7: Hårnålsvingen hvor ulykken inntraff. Pilen markerer treffpunktet i fjellskjæringen. Gummisporene i veibanen stammer ikke fra ulykkesbilen. Foto: SHT*

Der ulykken skjedde er et veirekkverk i betong på venstre side av veien, sett i ulykkesbilens kjøreretning. Midt i hårnålsvingen, litt til venstre for treffpunktet i fjellskjæringen, er det montert et veirekkverk i stål på høyre side. Terrenget utenfor dette rekkverket er bratt og fører ned i en dal.

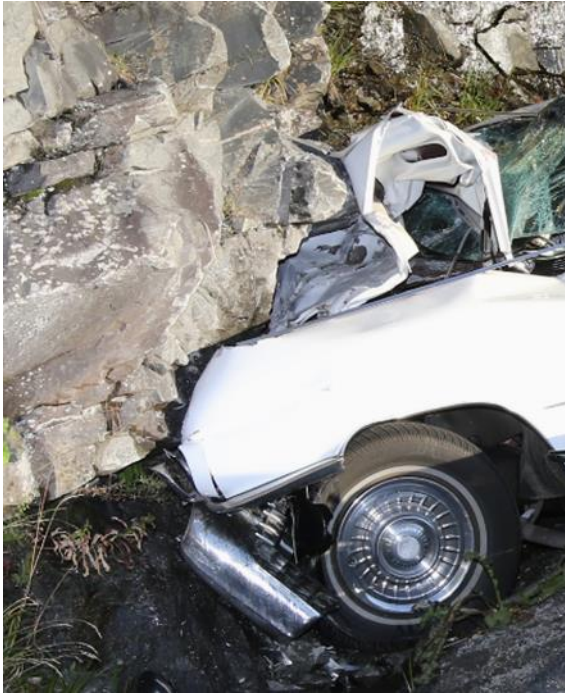
Sideterrenget på høyre side i ulykkesbilens kjøreretning bestod av fjellskjæring med ujevn overflate og utstikkende bergnabber. Bilen traff en utstikkende bergnabb da den kolliderte med fjellskjæringen, se figur 8.

*Figur 8: Der bilen traff fjellveggen var det en utstikkende bergnabb. Foto: Politiet*

Svineroivegen er en vei bygget på slutten av 30-tallet og det er ikke gjennomført noen større utbedringer av veien etter byggeår. Ingen av Statens vegvesens krav til vegens sideområder formulert i Håndbok N101 *Rekkverk og vegens sideområder* (2014) er gjeldende. SHT mener at kravene i håndboken likevel illustrerer avviket mellom det sikkerhetsnivået som er gjeldende for nyere veier, kontra det som er tilfellet når det gjelder sideterrenget ved Svineroivegen.

The roadside terrain comprised concrete safety barriers on the left-hand side and a rock cutting with protruding rocks on the right. The roadside terrain constitutes a hazardous roadside obstacle, and the AIBN recommends that Telemark County Authority consider measures to improve road safety on this road.

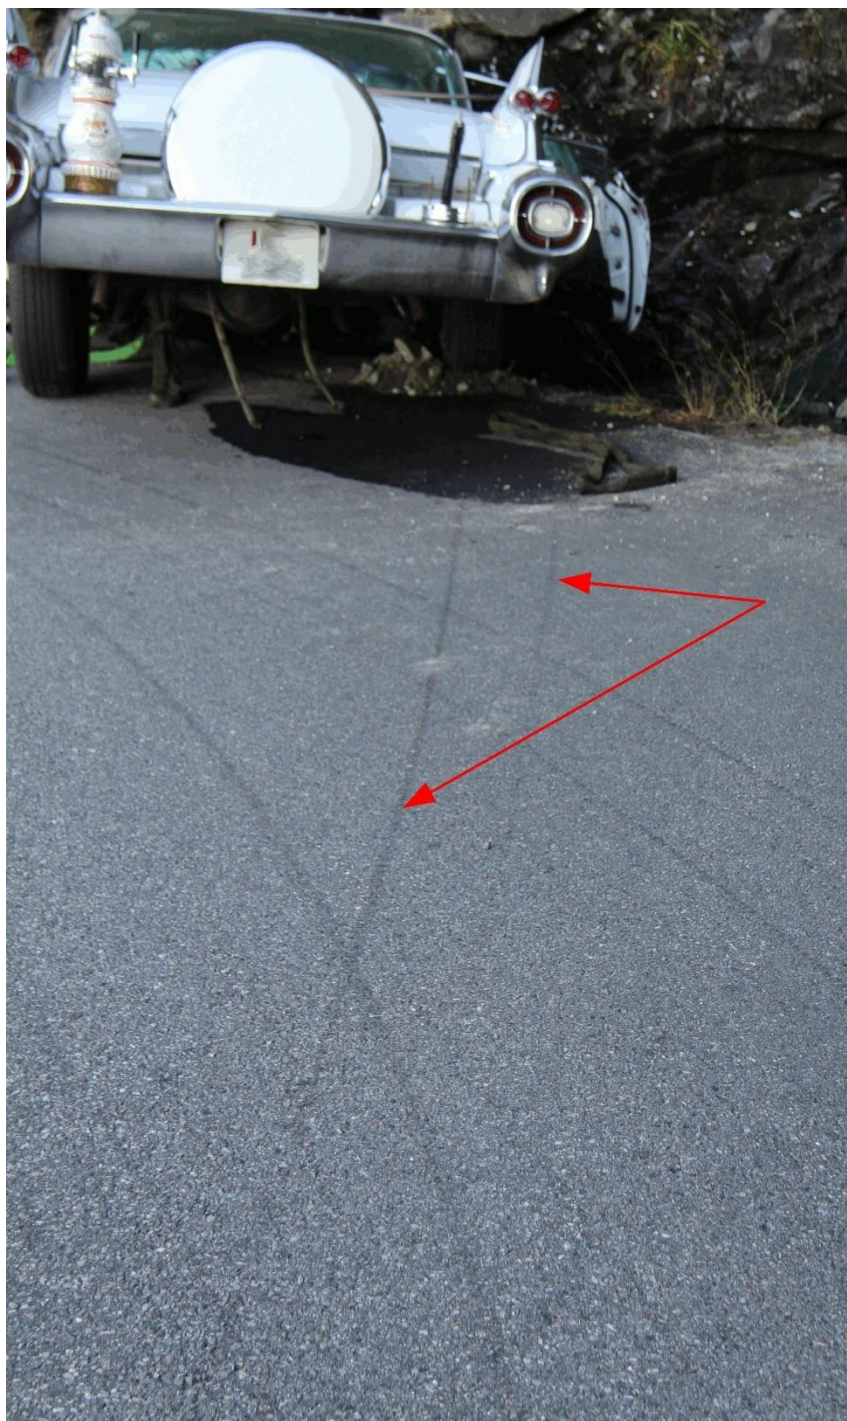
Registreringer på ulykkesstedet ble foretatt av representanter fra politiet og Statens vegvesen på ulykkesdagen. Det ble dokumentert gummispor etter bilens høyre hjulpar, som ifølge Statens vegvesen hadde en lengde på 6,4 meter fra bilens bakre hjørne, se figur 9. SHT gjennomførte befaring på ulykkesstedet dagen etter ulykken. Flere andre gummispor på og i nærheten av ulykkesstedet ble dokumentert, men undersøkelsen viste at disse ikke var avsatt av ulykkesbilen.

*Figur 9: Gummispor etter bilens høyre hjulpar på ulykkesstedet. Foto: Statens vegvesen*

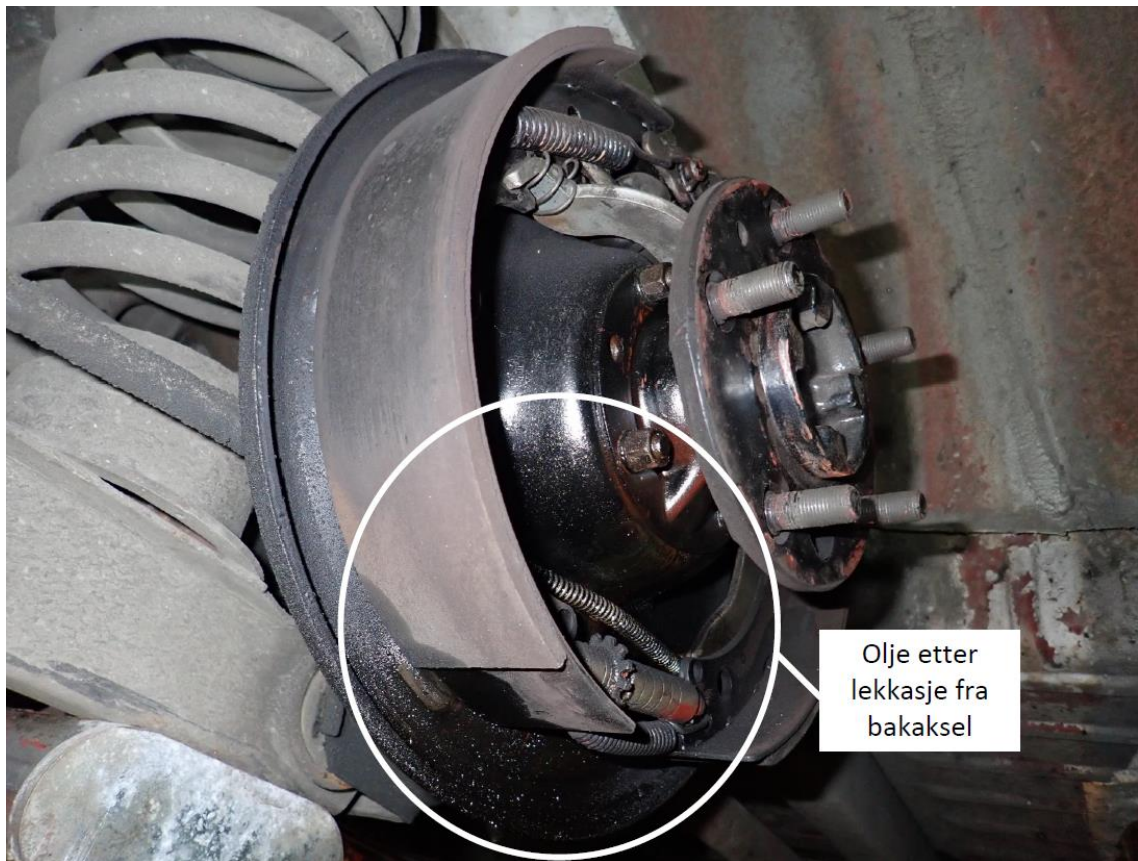
Bremsetromlene på bakhjulene ble demontert, og det ble observert oljelekkasje fra bakaksel og ut på primærbremseskoen på venstre bakhjul, se figur 13.

Figur 13: Avmontert bremsetrommel på venstre bakhjul, hvor oljelekkasjen er synlig på bremsestoene. Foto og illustrasjon: SHT

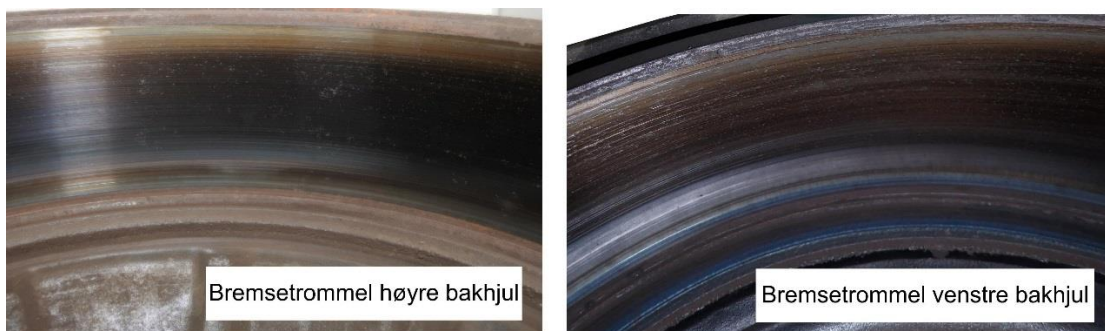
Figur 14 viser anleggsflatene for bremsebåndene innvendig i bremsetromlene bak. Det var tydelig blå/brun farge i anleggsflaten. Bremsetromlene bak fremstod som nye og med liten slitekant. Begge hjulsylindrene ble kontrollert og de fungerte som normalt.

Figur 14: Bremsetrommel bak med tydelig blå/brun farge i anleggsflaten for bremsebåndene. Foto og illustrasjon: SHT

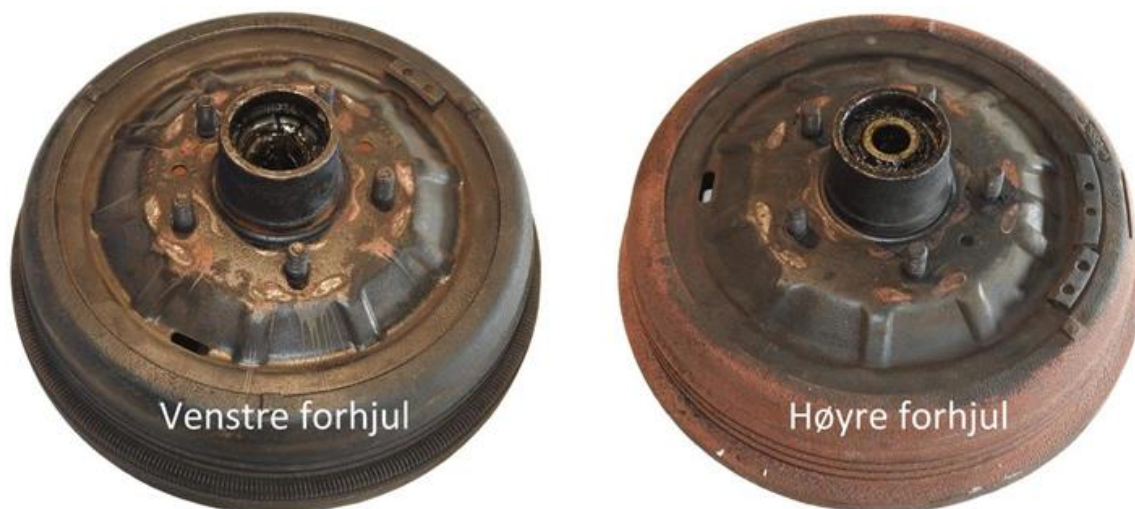
Det var tydelig utvendig fargeforskjell mellom bremsetromlene, jf. figur 15. Bremsetrommelen på høyre forhjul var rustfargert, mens trommelen på venstre forhjul hadde tilnærmet samme farge som de øvrige bremsetromlene på bilen.

Figur 15: Bremsetromler på bilens forhjul. Foto: SHT

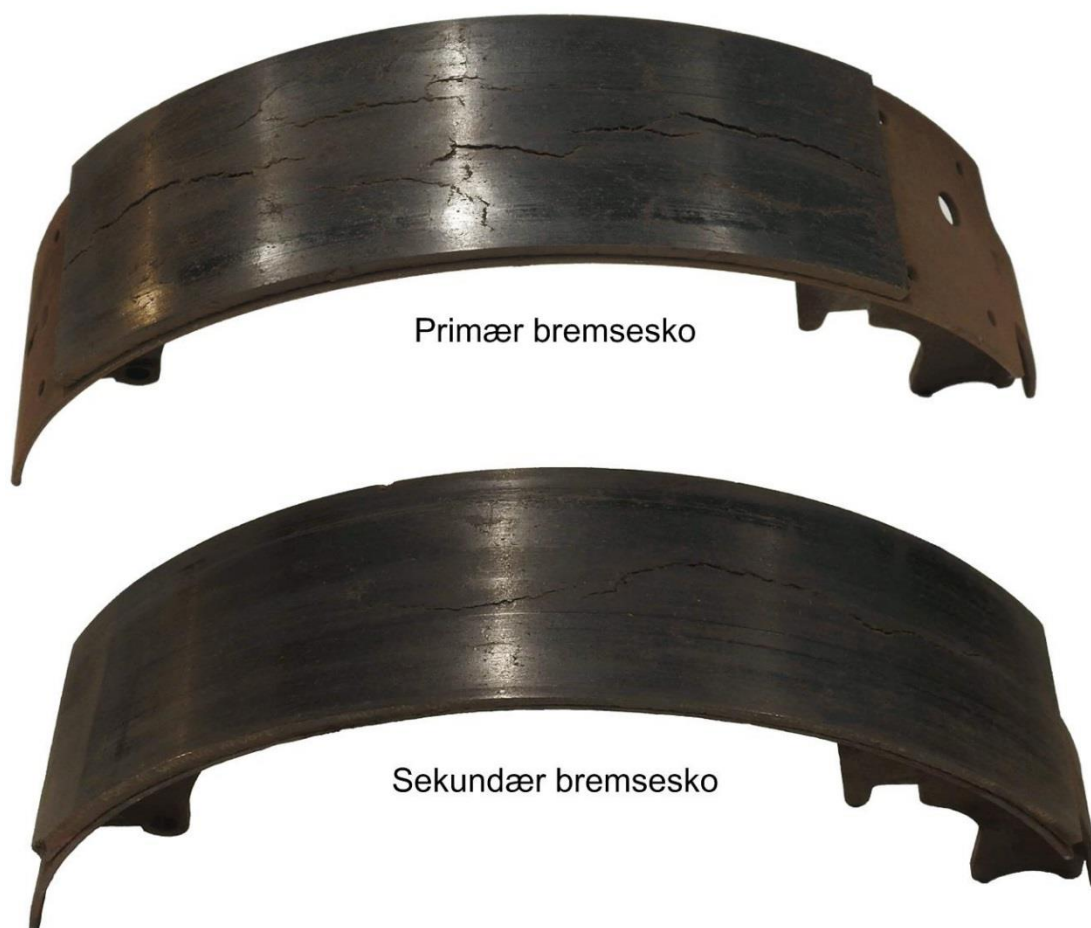
Bremsebåndene på venstre forhjul var noe slitt, men de satt fast på bremseskoene. Bremsebåndtykkelsen var ca. 3–3,5 mm på endene og noe tynnere på midten. Det var kontakt mot trommelen over hele bremsebåndets anleggsflate. Det var tydelige sprekker i bremsebåndet på begge bremseskoene, jf. figur 16. Hjulsylinderen på venstre side fungerte som normalt.

Figur 16: Bremsesko venstre forhjul. Foto: SHT

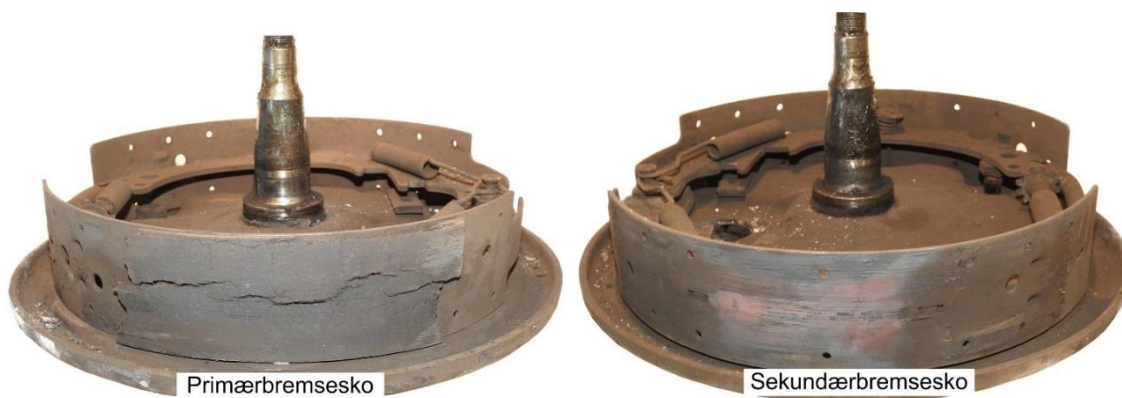
Bremsebåndene på høyre forhjul var helt nedslitt, se figur 17.

Figur 17: Bremsebånd høyre side foran. Bremsebåndet på sekundærbremseskoen var helt nedslitt. Bremsebåndet på primærbremseskoen var også slitt. Foto: SHT

Bremsebåndet på primærbremseskoen hadde løsnet på endene, og tykkelsen var 2 mm på endene og noe tynnere på midten. Bremsebåndet på sekundærskoen hadde løsnet helt fra bremseskoen, og det var tydelige kontaktmerker som indikerer at det hadde vært kontakt stål mot stål mellom bremsesko og bremsetrommel, se figur 17.

- a) Bilen var mangelfullt vedlikeholdt.
- b) Slitasjegraden på bremsebåndene på høyre forhjul bidro til varmeutvikling og at bremsebåndet løsnet på den sekundære bremseskoen.
- c) Bremsevæsken i bilen hadde et høyt vanninnhold og lavt kokepunkt.
- d) Det stilles ikke krav til oppfølging av teknisk tilstand for kjøretøy registrert før 1960, utover eiers egenansvar.
- e) Krav til sikkerhetsutrustning i biler har ikke tilbakevirkende kraft, noe som blant annet medførte at det ikke var krav om bilbelter i bilen.

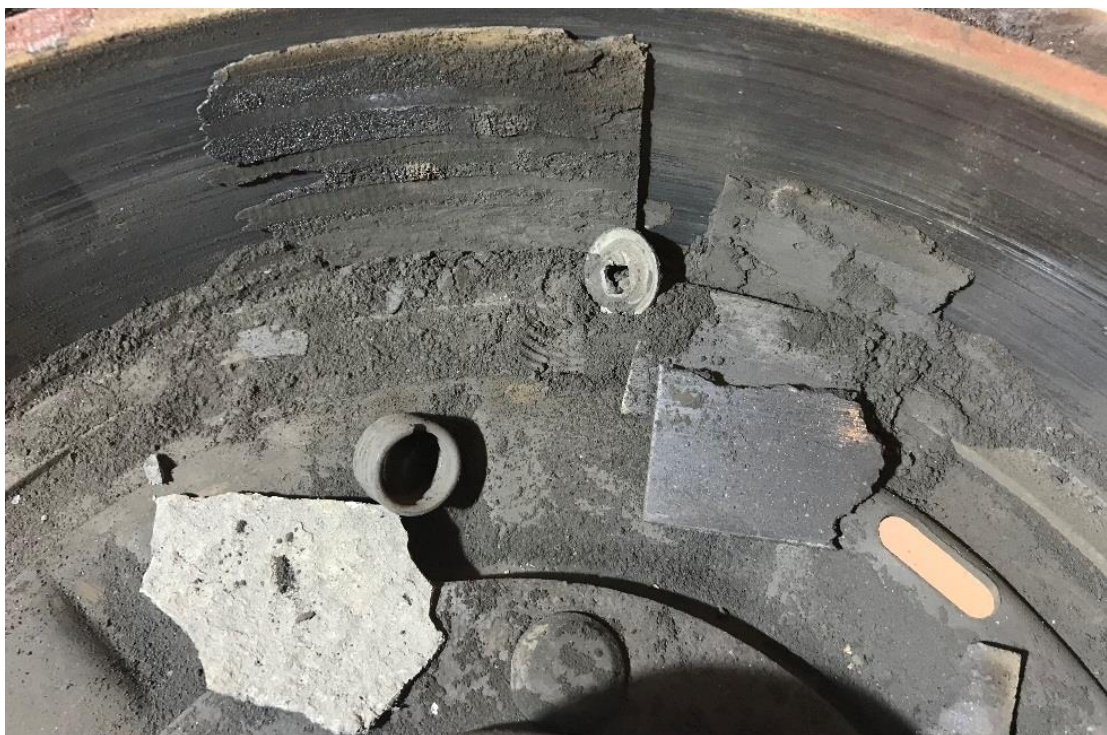
Deler fra bremsebåndene og holde fjæren som holder sekundærskoen inntil bremseskjoldet hadde løsnet og lå løst inne i bremsetrommelen da den ble demontert, se figur 18.

Figur 18: Deler av bremsebånd, bremsestøv og holdefjær innvendig i bremsetrommel på høyre forhjul. Foto: SHT

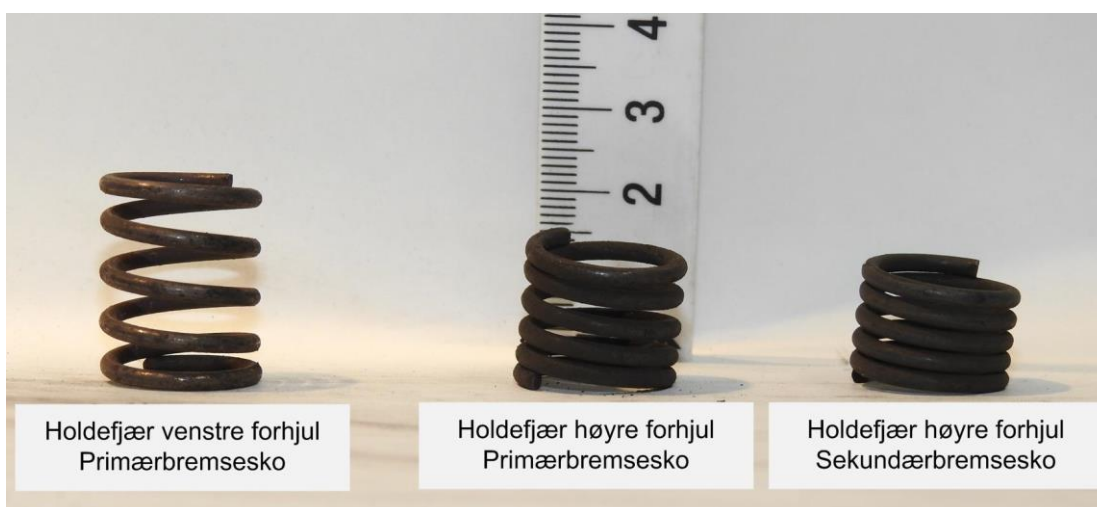
Det var tydelig forskjell på fjærspennet til holdefjærene mellom høyre og venstre forhjul og spesielt fjæren på sekundærskoene, se figur 19.

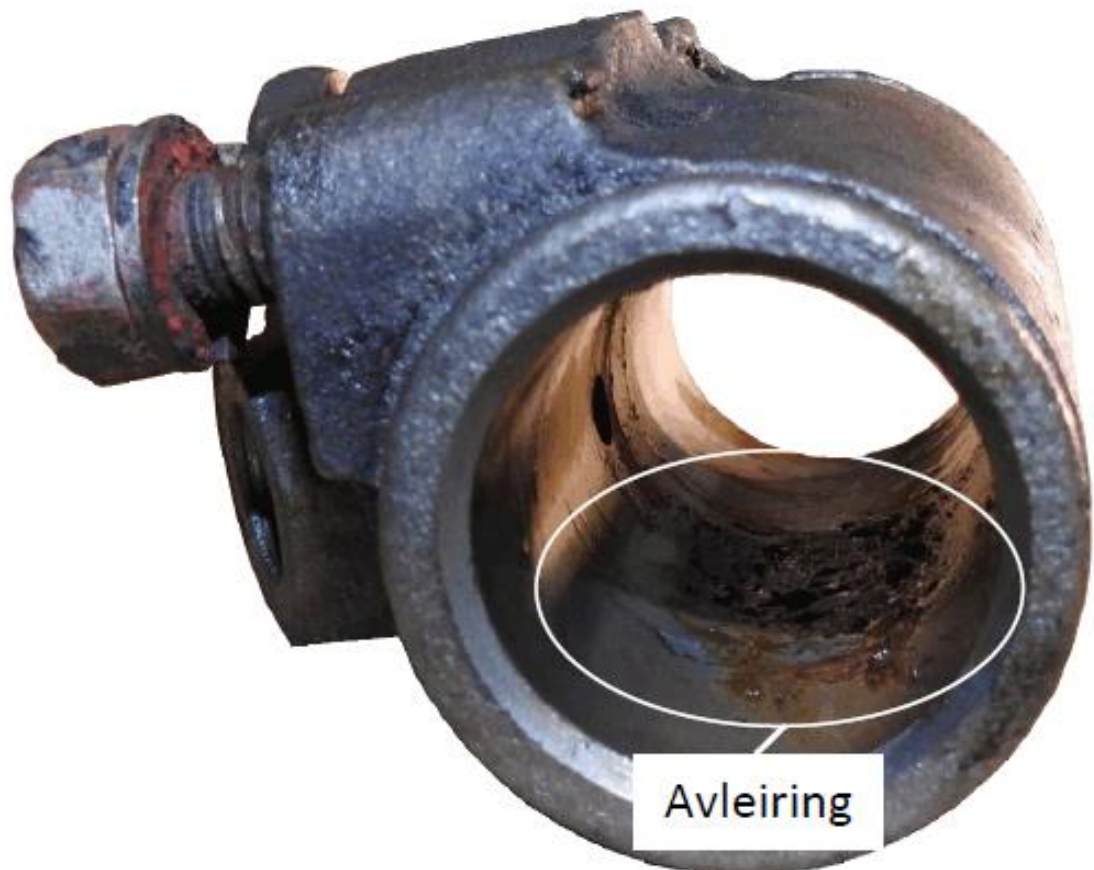
Hjulsylinderen på høyre forhjul ble demontert, og stempelet på sekundærsiden satt fast, mens stempelet på primærsiden hadde normal bevegelse. Det var avleiringer inne i stempelhuset i hjulsylinderen, se figur 20.

Figur 20: Stempelhus, hjulsylinder høyre side foran. Foto og illustrasjon: SHT

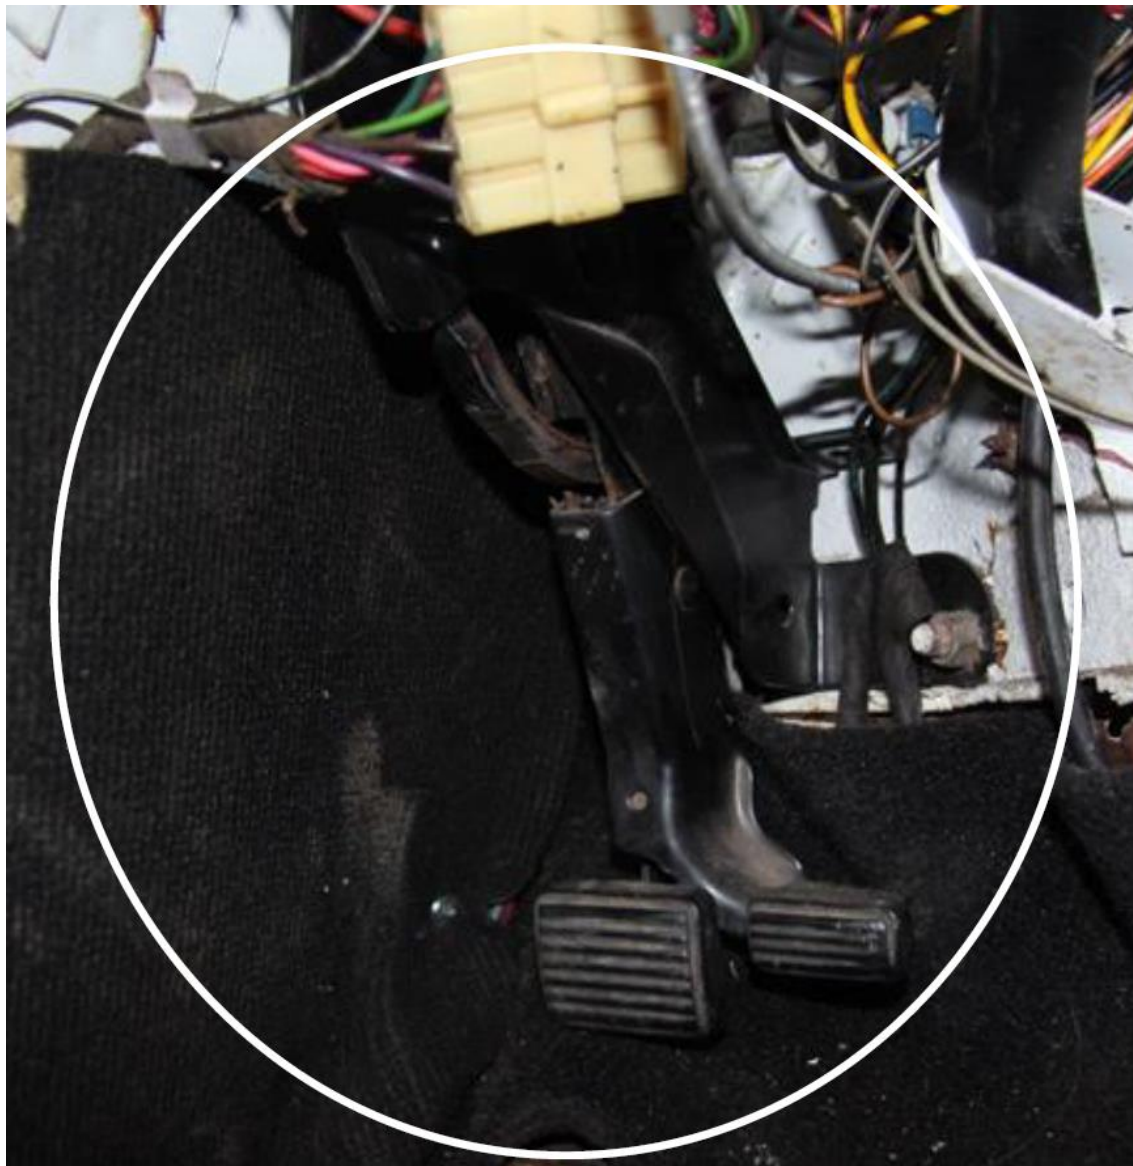
Ved kontroll av bilens parkeringsbremseanlegg var parkbremsen aktivert, det vil si at fotpedalen til parkbremsen stod i innerste stilling, se figur 21.

*Figur 21: Pedalen til parkeringsbremsen stod i innerste stilling da bilen ble kontrollert. Foto og illustrasjon: Statens vegvesen*

Undersøkelsen av bremsene kan tyde på at fører også har forsøkt å bremse bilen med parkeringsbremsen på den bratte nedstigningen. Da bilen ble undersøkt var den fotbetjente parkeringsbremsen aktivert. SHT har ikke kunnet verifisere om parkeringsbremsen ble aktivert som følge av skadene bilen fikk i eller etter ulykken, på strekningen mellom de to siste hårnålsvingene, eller om den ikke har blitt deaktivert etter siste kjente stopp som var 4,3 km overfor ulykkesstedet. På grunnlag av tekniske undersøkelser av bilen, hendelsesforløp og vitneforklaringer vurderer SHT det som sannsynlig at fører ikke bremset på giret ved å sette den i «Low» på turen nedover

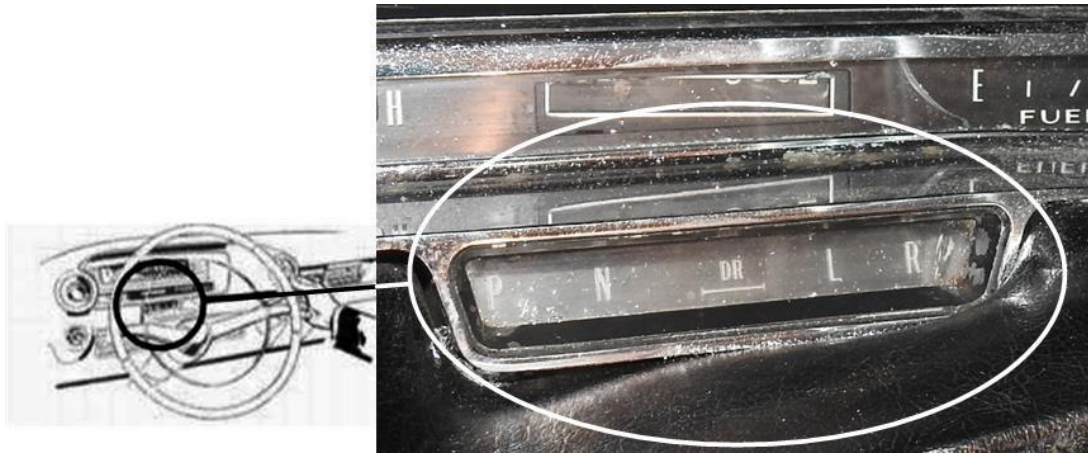
Da SHT sammen med Statens vegvesen kontrollerte bilen etter ulykken stod girspaken i «Dr» lengst mot «N».

Figur 23: Illustrasjonen til venstre er hentet fra bilens instruksjonsbok og viser girindikatorens plassering i dashbordet. Bildet til høyre viser girindikatoren i bilen. Illustrasjon: SHT

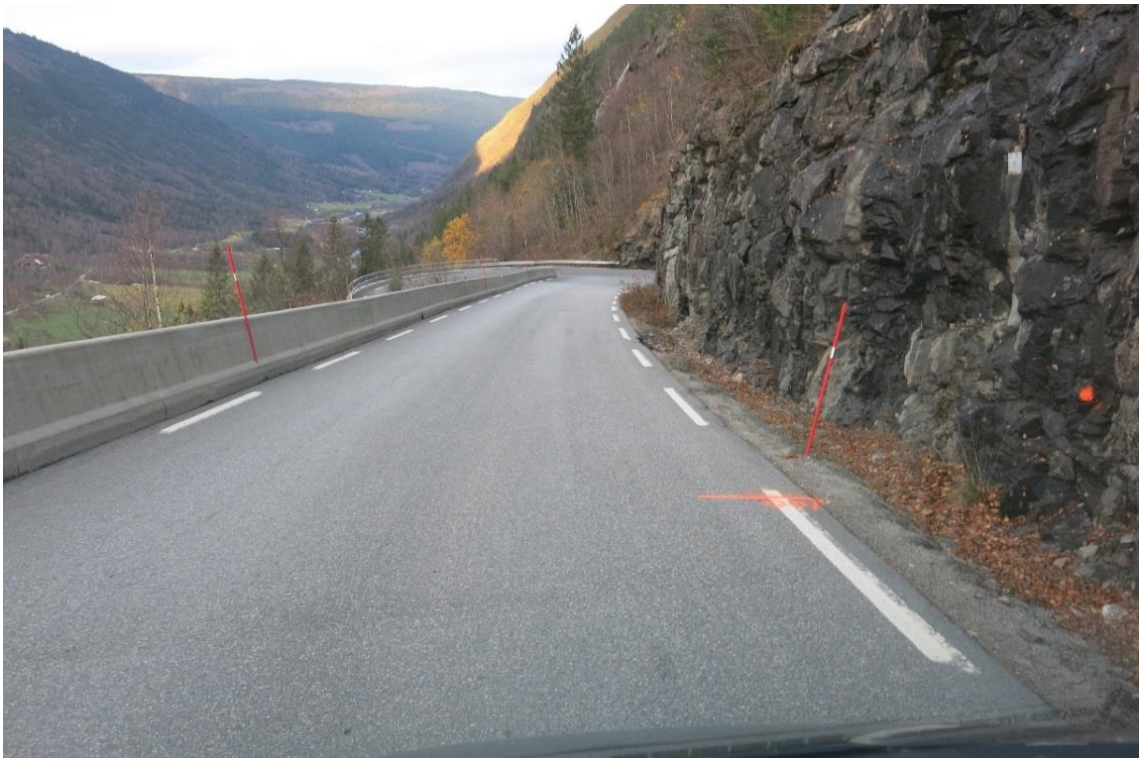
Figur 26: Vegens utforming og sideterreng ca. 100 meter fra ulykkesstedet. Foto: SHT
