RAPPORT

Vei 2020/04

RAPPORT OM BRANN I VOGNTOG PÅ E16 I GUDVANGATUNNELEN I AUURLAND 30. MARS 2019

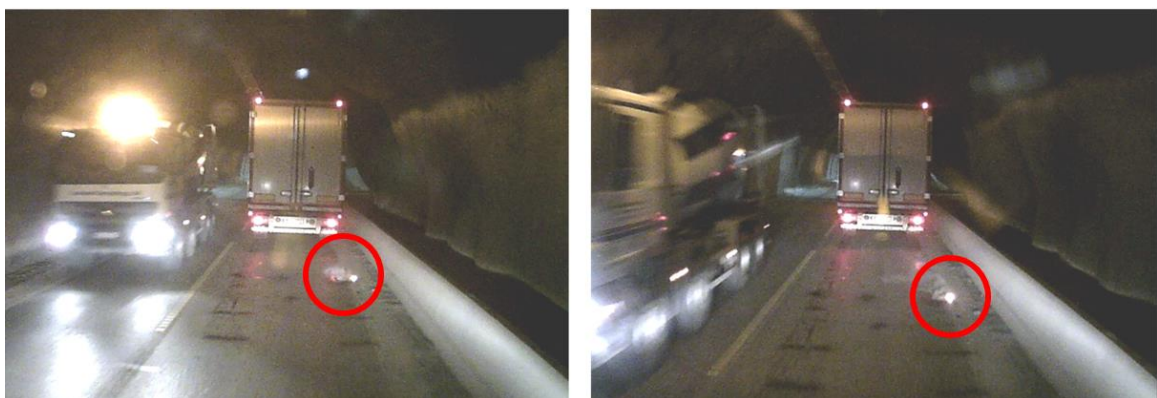
Kolonnen hadde venta i ca. 1 ½ minutt då føraren av vogntog nummer 1 oppdaga eit gult motorvarsel i dashbordet, «Engine warning» med ei tilleggsmelding om å køyre til ein verkstad. Samstundes som han verifiserte dette varselet, starta kolonnen opp att. Då oppdaga føraren av vogntog nummer 2 ein flamme i vegbana, jf. figur 2.

Figur 2: Første synlege flamme til høgre i vegbana etter stopp ved 1 km, ca. kl. 0331 (markert med ein raud ring). Video: Thermo transport

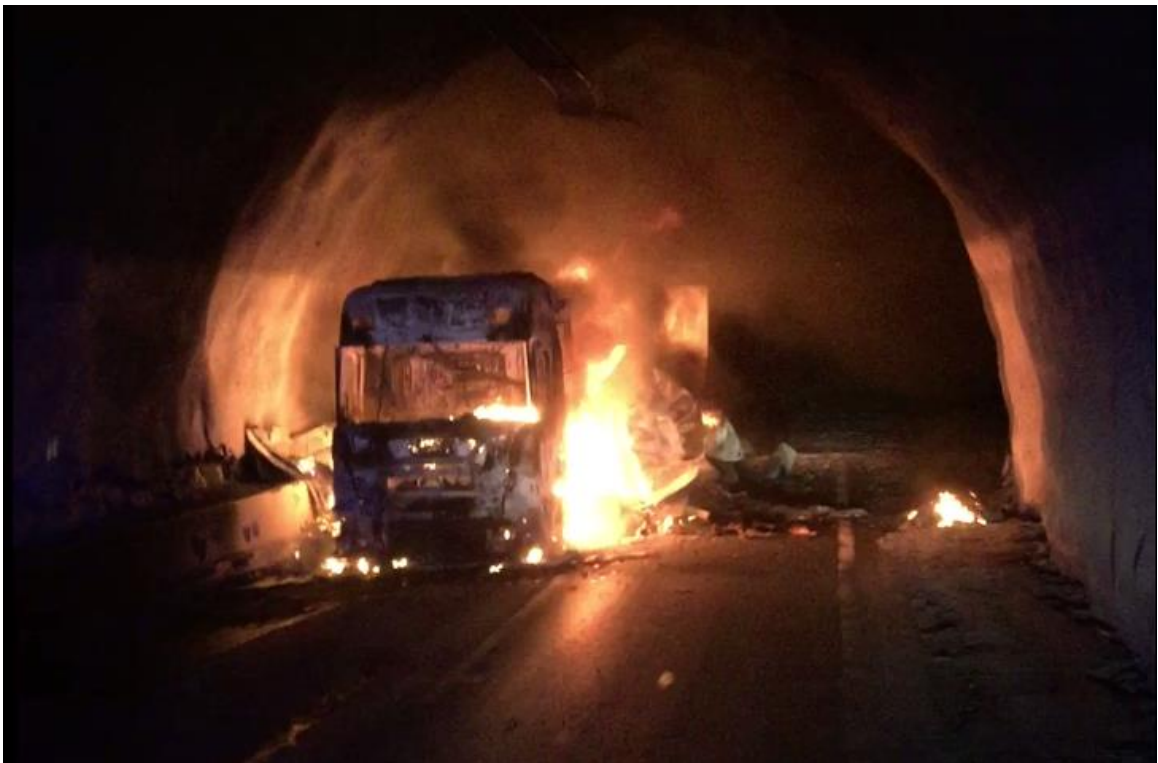
Figur 13: Det nesten heilt utbrende vogntoget då Voss brannvern kom fram til skadestaden, ca. kl. 0440. Foto: Voss brannvern

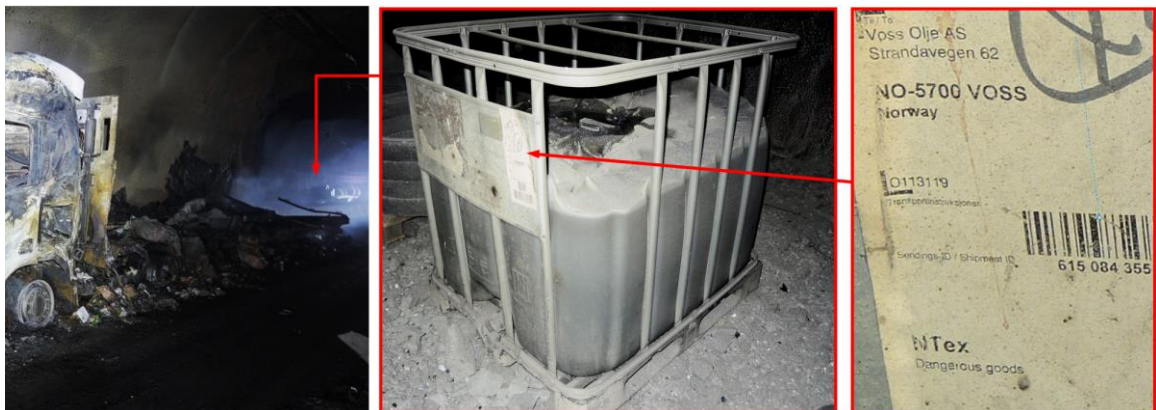
utbrende vogntoget, stod ein umerka IBC-konteinar (Intermediate Bulk Container) i plast, som inneheldt ca. 700 liter frostvæske. IBC-konteinaren var deformert av varmen, men der var ingen lekkasje.

Figur 14: Det utbrende vogntoget og plasseringa til den varmeskadde og umerka IBC-konteinaren med ca. 700 liter frostvæske. Foto: SHK

Ein plastkonteinar med 700 liter væske stod delvis skjult i røyken bak brannen. På fraktinformasjonen var «Voss Olje» mottakar, og i kvalitetssikringa av denne rapporten blei det klart at innhaldet i tanken var frostvæske brukt på køyretøy i oppgraderinga. Sjølv om denne konteinaren ikkje utgjorde ein auka brannrisiko, meiner SHK at lagring av umerka kjemikaliar inne i tunnel bør unngås.

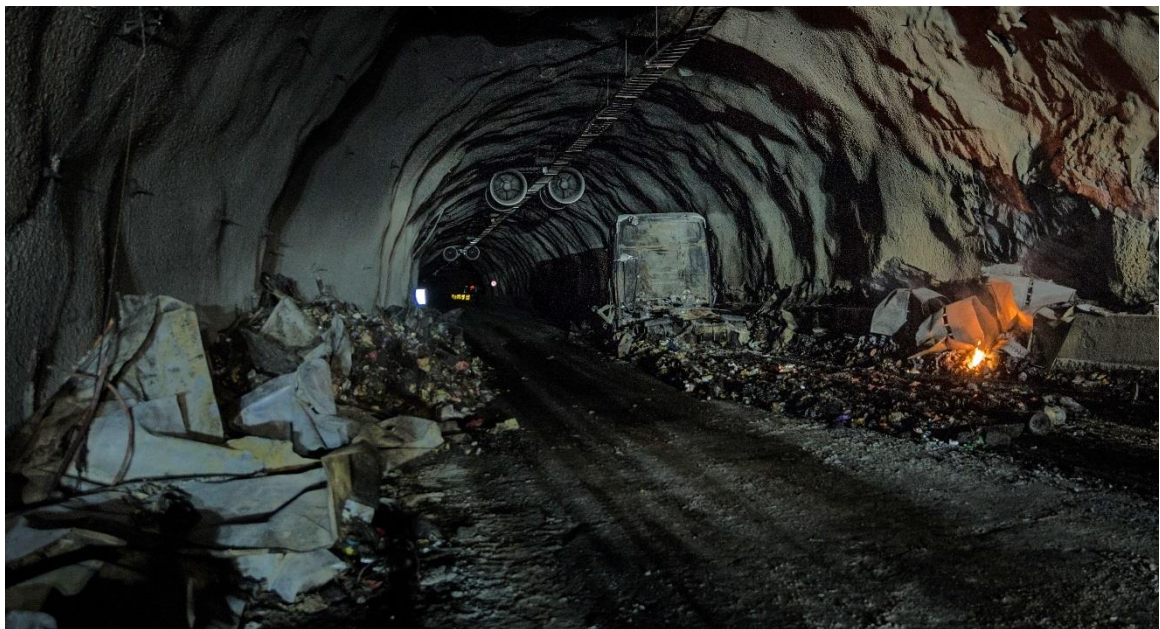
Figur 15: Lasta blei fordelt ut til sidene under etterslukkingsarbeidet. Biletet blei teke etter at semitilhengaren var frakta ut søndag 31. mars kl. 1600. Foto: Statens vegvesen

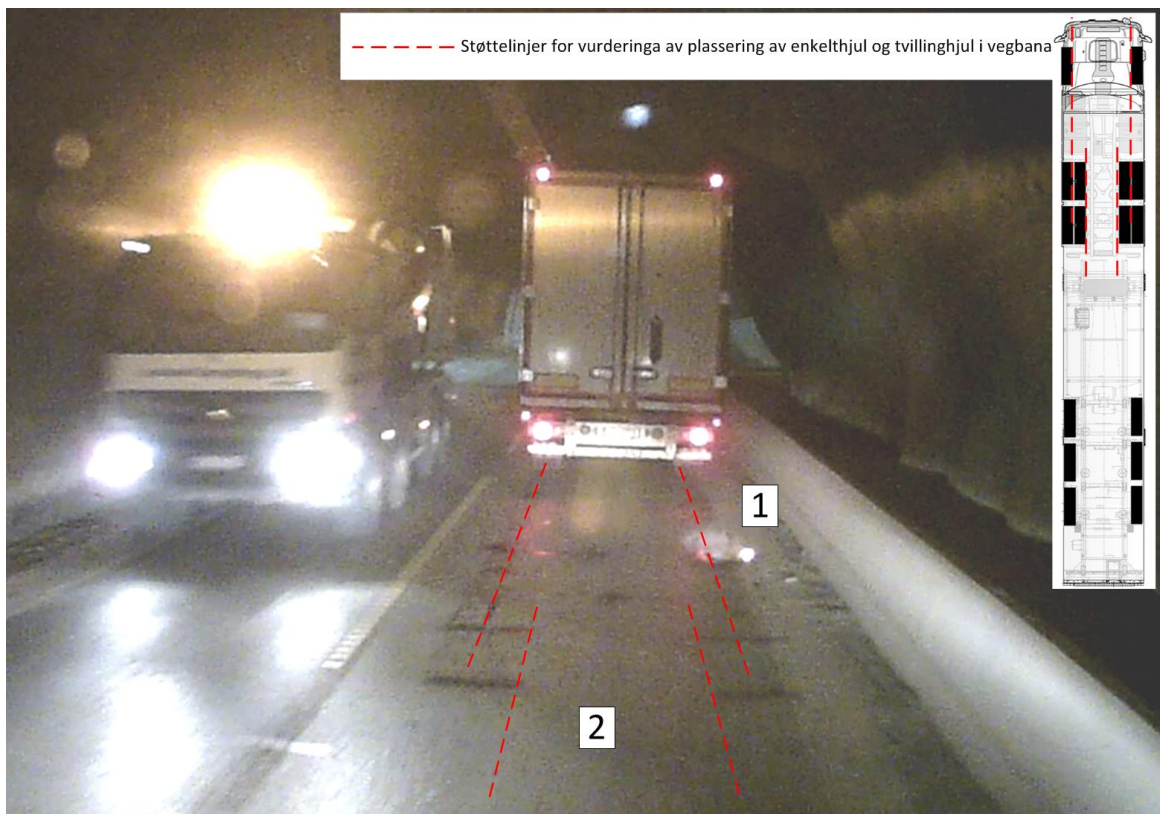
Figur 17 viser ein flamme (1) og spor (2) som blei sette i vegbana idet kolonnen starta opp. På dette tidspunktet hadde kolonnen stått i ro i om lag 1 ½ minutt.

Figur 17: Stillbilete som viser flammen og spor i vegbana med støttelinjer. Video: Thermo transport. Illustrasjon: SHK

Spora i vegbana (2) indikerer kvar hjula til trekkvogna stod medan vogntoget venta på å få køyre vidare. Vogntoget hadde køyrt på våt vegbane, og regnvatn på dekkka og frå

hjulskjermene har truleg sett våte spor i vegbana då det stod i ro. Spora si plassering i vegbana svarer til hjulkonfigurasjonen på trekkbilen, jf. figur 17.

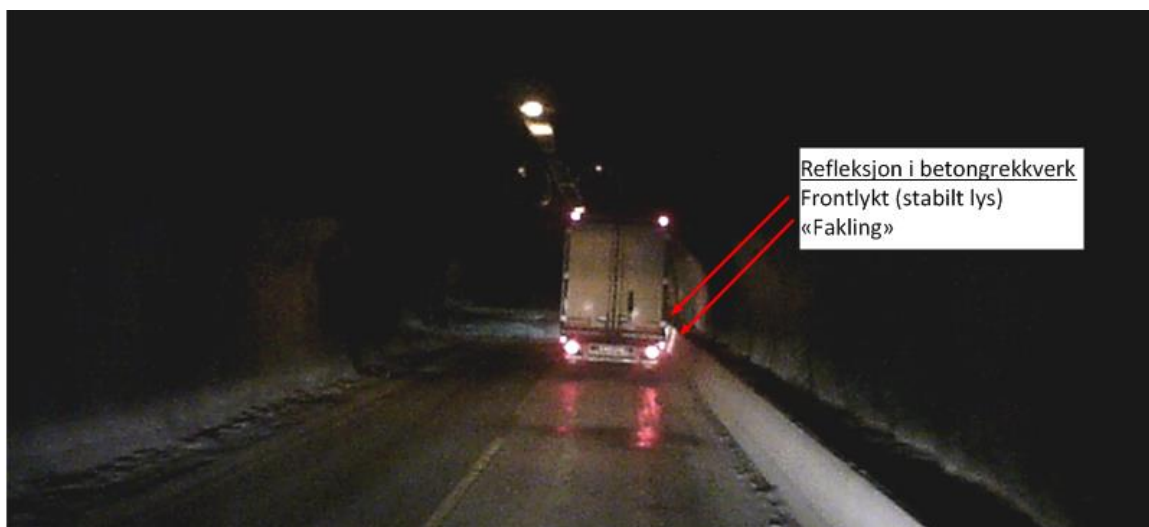
Figur 18: Refleksjonar i betongrekkverket til høgre på vogntoget og på våt vegbane.
Video: Thermo transport. Illustrasjon: SHK

Stillbiletet på figur 18 blei teke om lag 500 meter etter stillbiletet på figur 17. Biletet viser refleksjonar i betongrekkverket på høgre side av vogntoget. På filmen frå dashbordkameraet kan ein sjå ein konstant og stabil refleksjon som truleg er frontlyktene, og ein flakkande refleksjon rett bak som truleg er «fakling» frå brannen i køyretøyet.

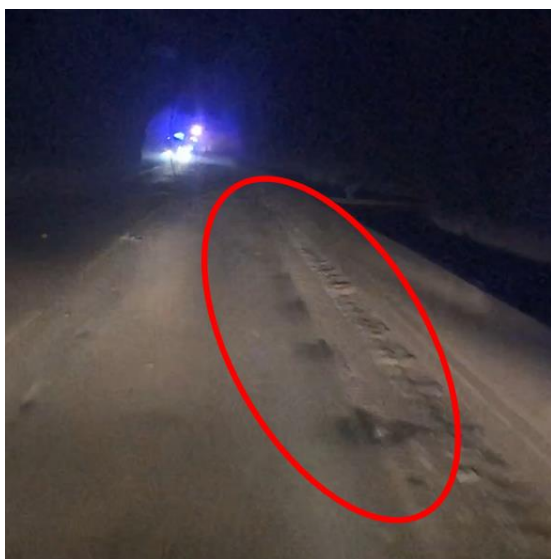
Figur 19 og figur 20 viser væske som er avsett på vegbana der den første flammen blei observert. På figur 19 ser ein eit gjentakande mønster innover i tunnelen som samsvarer med plasseringa av det venstre hjulsettet på vogntoget. Figur 20 viser eit bilete av flekken der den første flammen blei observert. Ein skrapeprøve frå flekken har blitt analysert, men det har ikkje lukkast å identifisere væska som blei avsett på vegbana.

Figur 19: Vegbana rett etter brannen 30. mars 2019. Video: Aurland brannvern

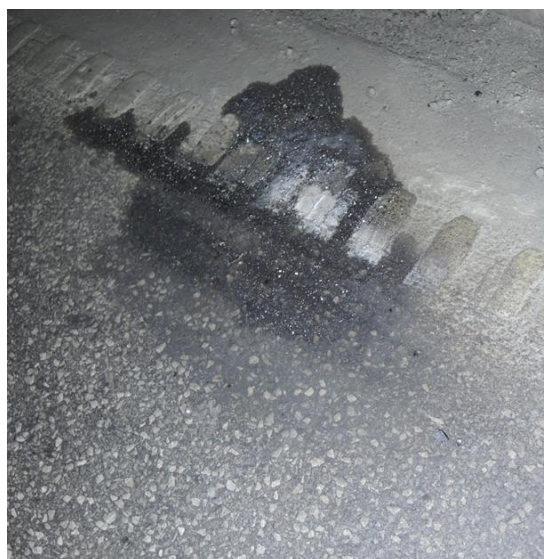
Figur 20: Vegbana der den første flammen blei observert ved 1 km, 31. mars 2019.
Foto: SHK

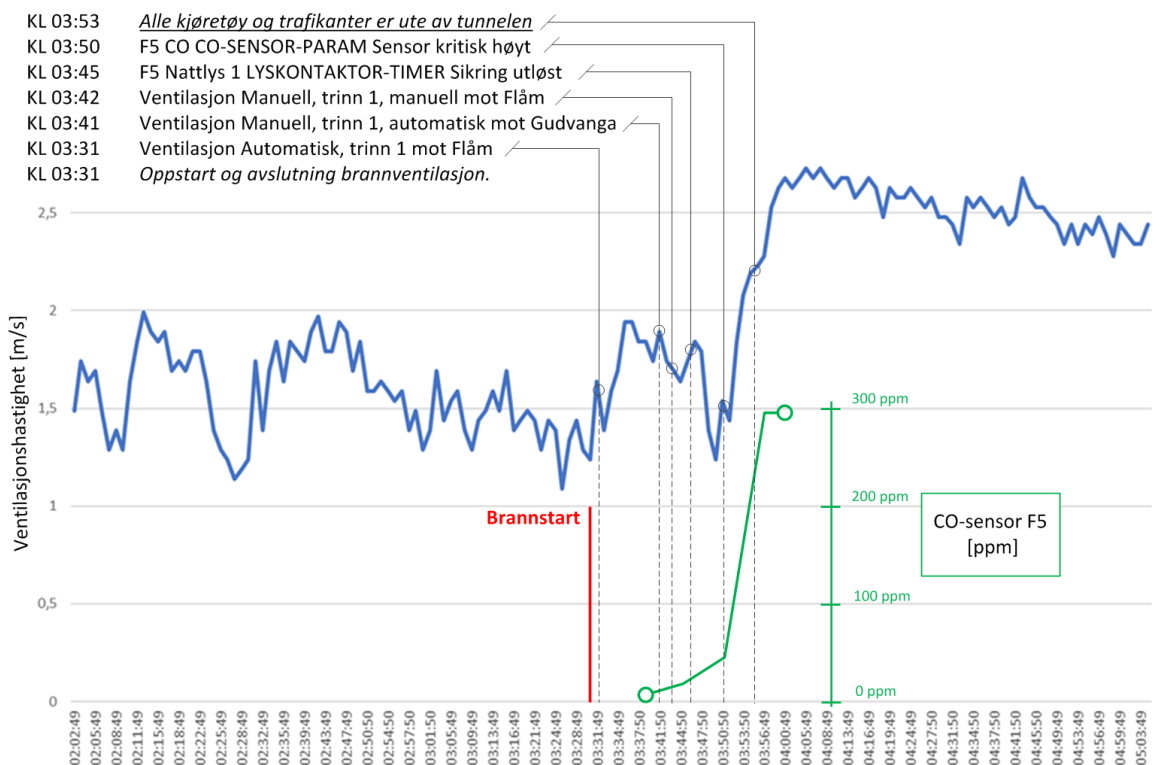
Figur 28 viser ei samanstilling av loggførte hendingar frå «Vegvokteren», ventilasjonshastigheita og utviklinga av karbonmonoksid i lufta målt av ein sensor i nærleiken av brannen. Trekkretninga i tunnelen gjekk mot Flåm under heile hendinga, sjølv om automatikken fleire gonger prøvde å snu retninga mot Gudvangen. Ventilasjonshastigheita auka med ca. 1 m/s, mellom kl. 0350 og kl. 0400, utan at nokon av viftene starta eller stoppa.

Figur 28: Ventilasjonshastighet (blå) og tunnelssignal o.a., og karbonmonoksid (CO grøn). Kjelde: Statens vegvesen. Illustrasjon: SHK

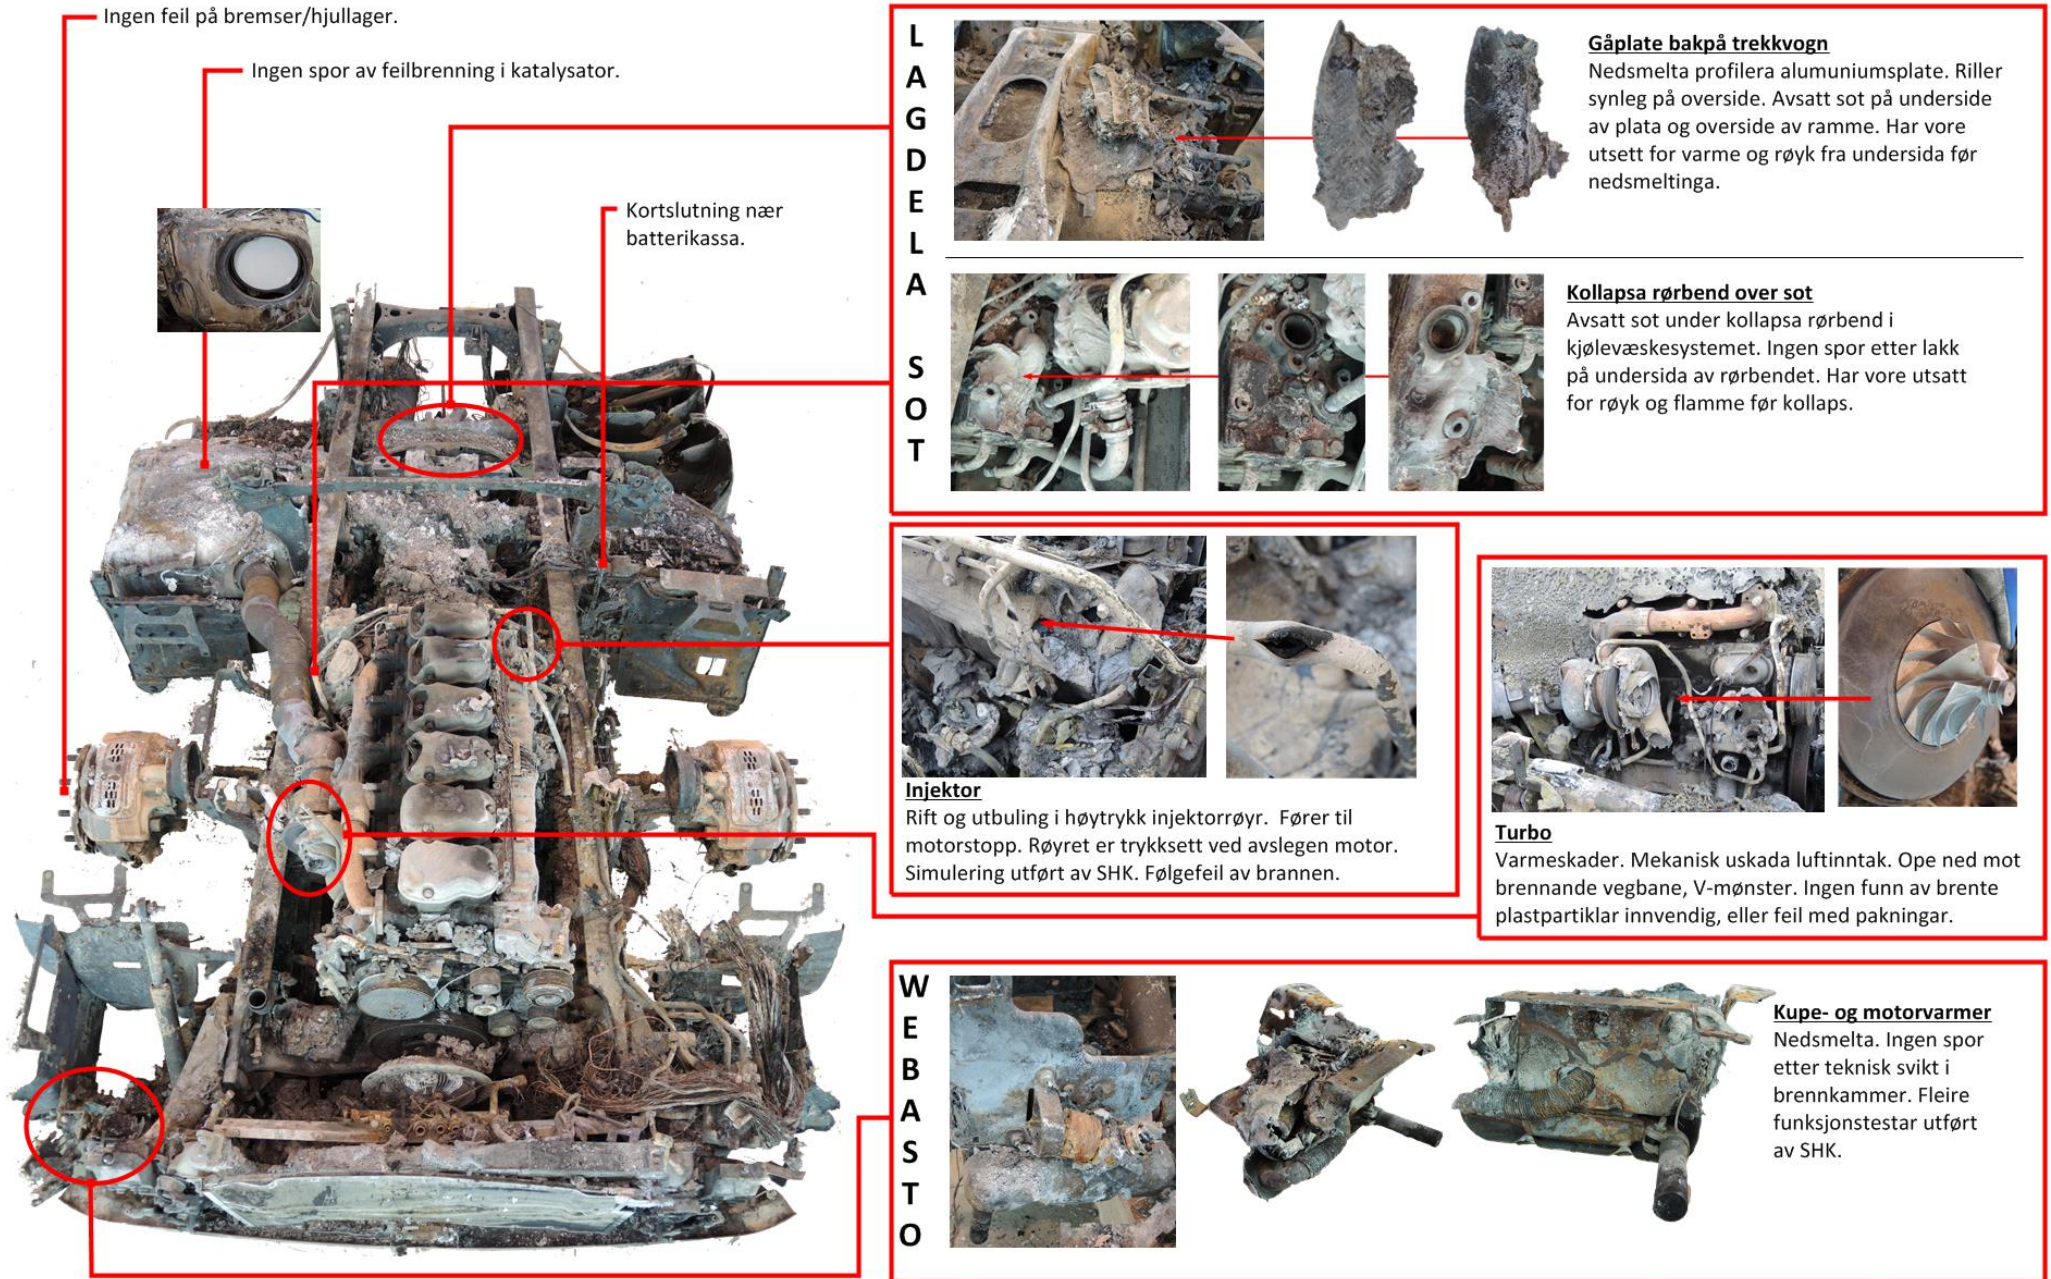
Det let seg ikkje gjere å undersøkje framdekka, oljefilteret, den sentrifugale oljereinsaren og fleire plastkomponentar og slargar som var monterte framme på høgre side. Girkassa og botnpanna var smelta vekk eller kraftig øydelagde. Det blei observert smelteskadar og reinbrenningar som kunne ha kome av varme frå undersida av køyretøyet eller vegbana. Ei utblåsing i røyret til høgtrykksinjektoren på venstre side blei òg undersøkt, men testane synte at denne utblåsinga ville ha ført til umiddelbar motorstans og at skadane på røyret difor er ein konsekvens av brannen. Figur 29 inneheld ei samanstilling av funn og testar.

Figur 29: Samanstilling av funn frå den branntekniske undersøkinga av trekkvogna. Foto og illustrasjon: SHK

Oppsummert er det SHK si vurdering at brannen mest truleg utvikla seg på eit lågt punkt på høgre side av trekkvogna i nærleiken av høgre framhjul. Oljefilteret og sentrifugaloljefilteret er begge plasserte på høgre side av motorblokka, og ein lekkasje herfrå som kjem i kontakt med turboen eller eksosmanifolden, kan under visse omstende ta fyr.

Den branntekniske undersøkinga har ikkje funne nokon teknisk feil som gjev ei eintydig forklaring på kvifor brannen oppstod. SHK har heller ikkje kunna konkludere med at det har vore lekkasjar på vogntoget. Det har difor ikkje vore mogleg å finne ei eintydig årsak til brannen i denne saka.

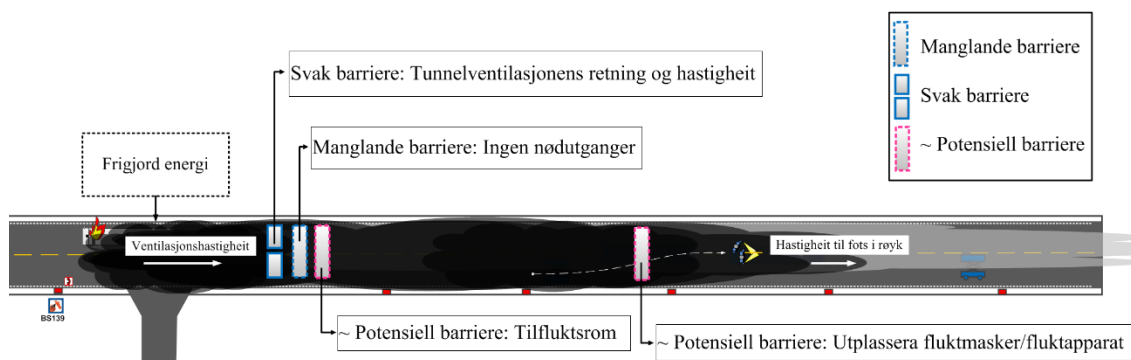
Figur 31 viser situasjonen for førarane av vogntog nummer 3 og 4 då dei blei innhenta av røyken, og medan dei gjekk til fots utanfor vogntoga. På dette tidspunktet var energien frigjord, og tunnelventilasjonen gjekk i same retning som dei evakuerte.

Figur 31: Analyse av svake, manglande og potensielle barrierar ved evakuering i røykfylt miljø under brannen i Gudvangatunnelen. Illustrasjon: SHK

Gudvangatunnelen har ingen naudutgangar eller tilfluktsrom som kan gjere det mogleg for trafikantar å kome til anna luft enn den lufta som blir ventilert i tunneløpet. Dette må reknast for å vere ein manglande barriere. I Oslofjordtunnelen er det installert tilfluktsrom som eit kompensierende tiltak for mangelen på naudutgangar. SHK si undersøking av brannen i Oslofjordtunnelen 5. mai 2017 viste at eit tilfluktsrom hindra alvorlege røykskadar på to vogntogførarar (SHK, 2018). SHK meiner at tilstrekkeleg isolerte og rett utforma tilfluktsrom kan vere effektive kompensierende tiltak for å hindre røykpåverknad. Etter SHK si mening bør ein kunne vurdere å vidareføre dette tiltaket i andre lange eittløpstunnelar der det let seg gjere og er føremålstenleg.

The Norwegian Safety Investigation Authority recommends that the Norwegian Public Roads Administration implement measures to compensate for the lack of emergency exits and fresh air alternatives for road users who have been trapped in smoke in long single-bore tunnels.
