# RAPPORT

Vei 2020/05

## RAPPORT OM PÅKJØRINGSULYKKE MELLOM PERSONBIL OG VOGNTOG PÅ E18 I ASKER DEN 13. MAI 2019

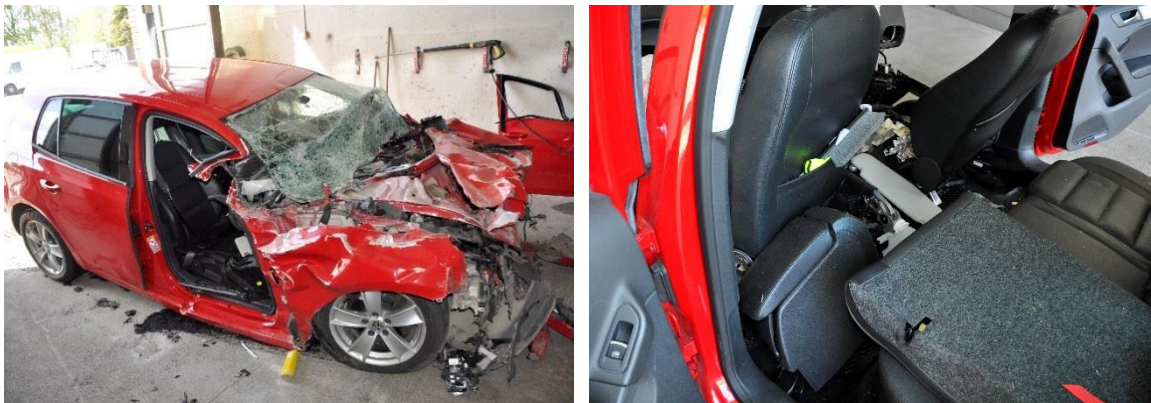
Personbilen fikk omfattende skader i fronten og A-stolpen på høyre side. Innvendig var førerstolen vridd og reguleringen av førerstolen i gulvet hadde flyttet seg fremover på høyre side, se figur 2. Venstre del av seteryggen i baksetet var felt ned. Førerstolen hadde merker og skader bak på seteryggens høyre side. Det lå en uåpnet fireliters kanne med spylervæske, som hadde belastningsmerker, på gulvet bak førerstolen. Rattet hadde også store deformasjoner.

Figur 2: Skader på personbilen og vridning av førersetet. Foto: SHK

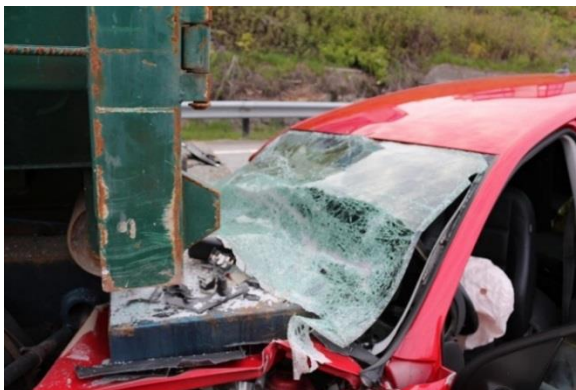
Figur 3: Bakre del på tilhengeren påførte store skader på personbilen. Foto: Politiet

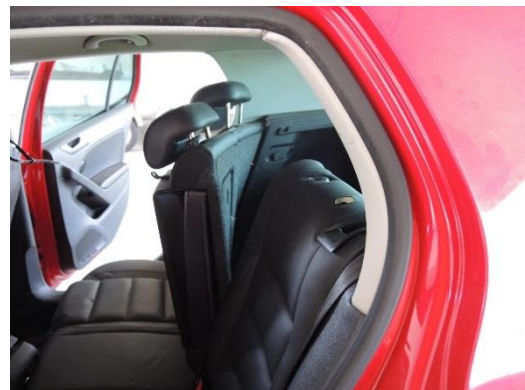
Figur 4: Deformasjonene på høyre del av baksetet når venstre del ble flyttet til låst posisjon. Foto: SHK

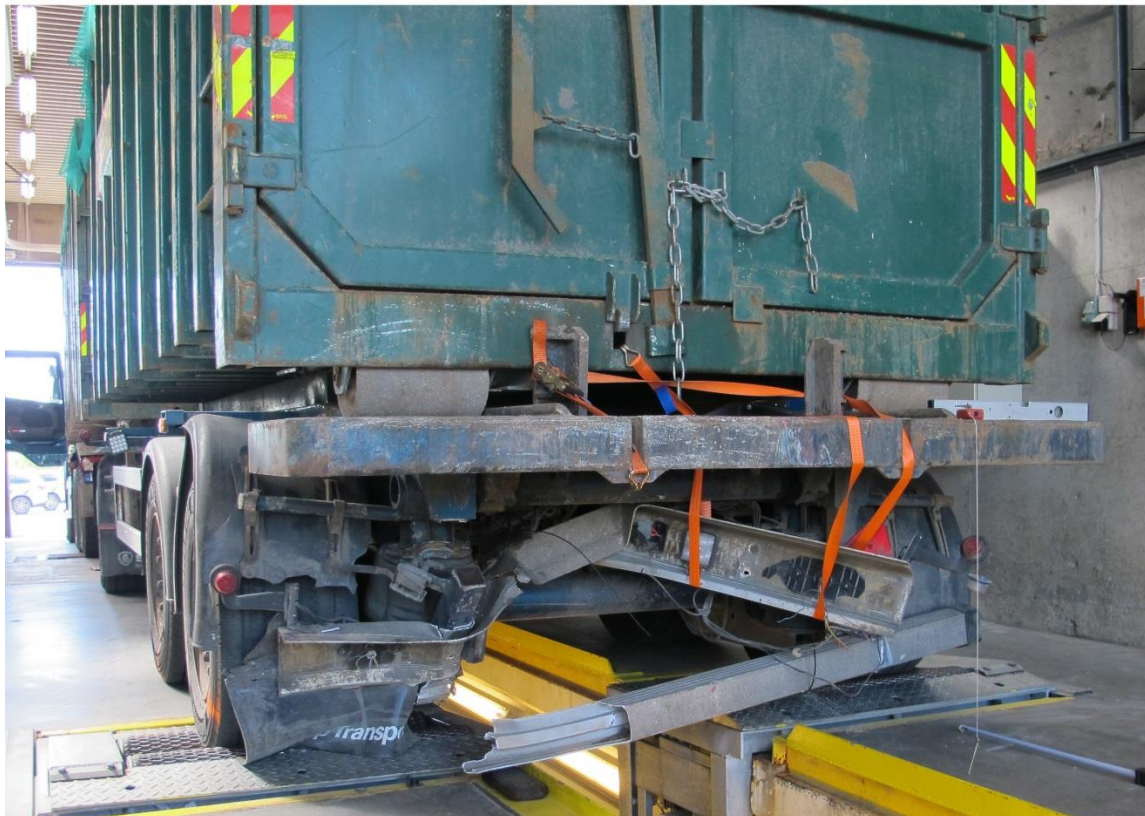
Tilhengeren fikk en del skader bak, blant annet var festebraketten til underkjøringshinderet på venstre side ødelagt i innfestingen til hoveddrammen. Det var synlige røde merker på bakre del av tilhengeren i en bredde på 1,4 meter målt fra venstre side. Festebraketten til underkjøringshinderet på høyre side var intakt.

Figur 5: Skader bak på tilhenger. Merker fra Golf i en bredde på 1,4 m fra venstre side. Foto: SHK

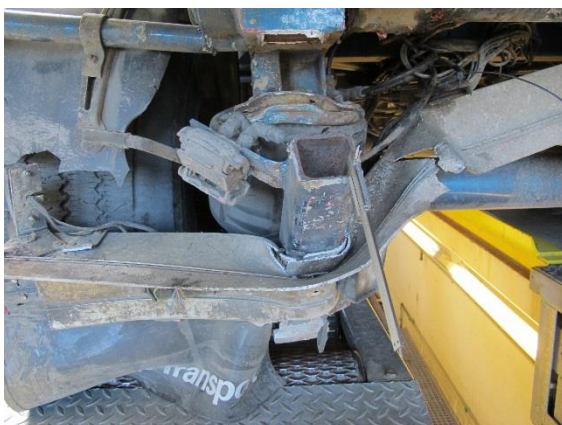
Figur 6: Brudd i venstre festebrakett til underkjøringshinderet. Foto: SHK

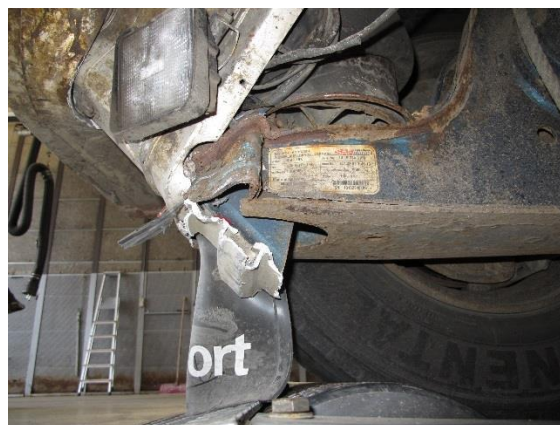
Figur 7: Skade på brakett til luftfjæring venstre side. Foto: SHK

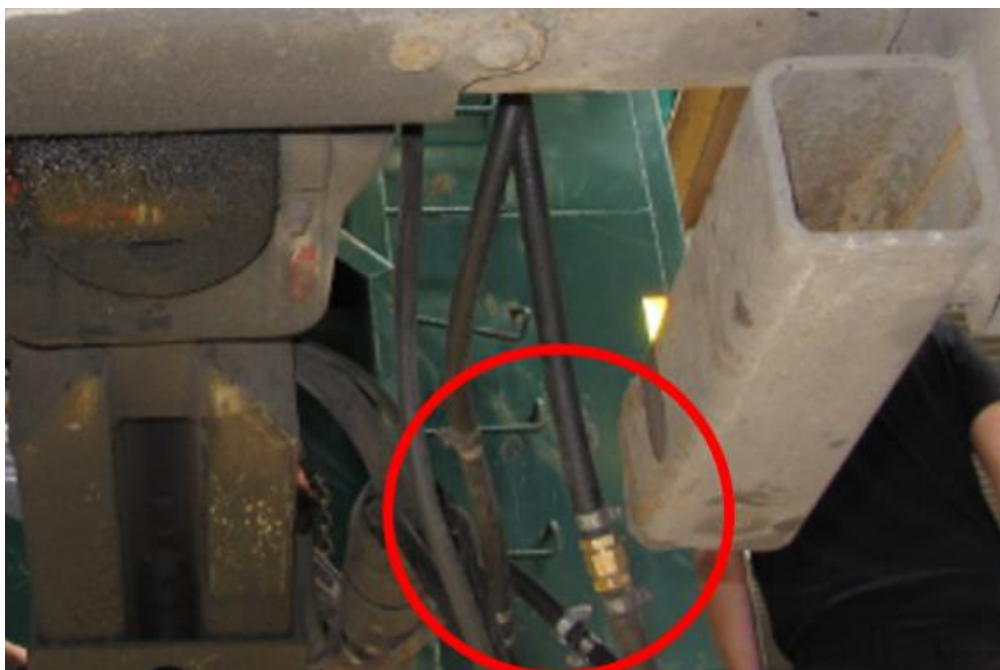
Figur 10: Innfesting av underkjøringshinder på lastebil. Rød sirkel viser slangeskjøter og bruddområde til trykkluftslanger mellom lastebil og tilhenger. Foto og illustrasjon: SHK

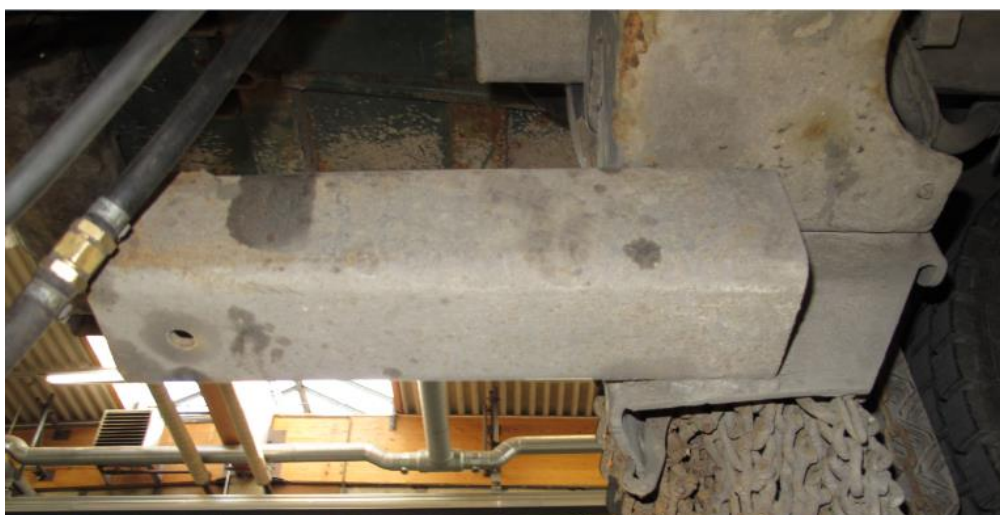
Figur 11: Venstre festebrakett til underkjøringshinder og trykkluftslanger mellom lastebil og tilhenger. Foto: SHK

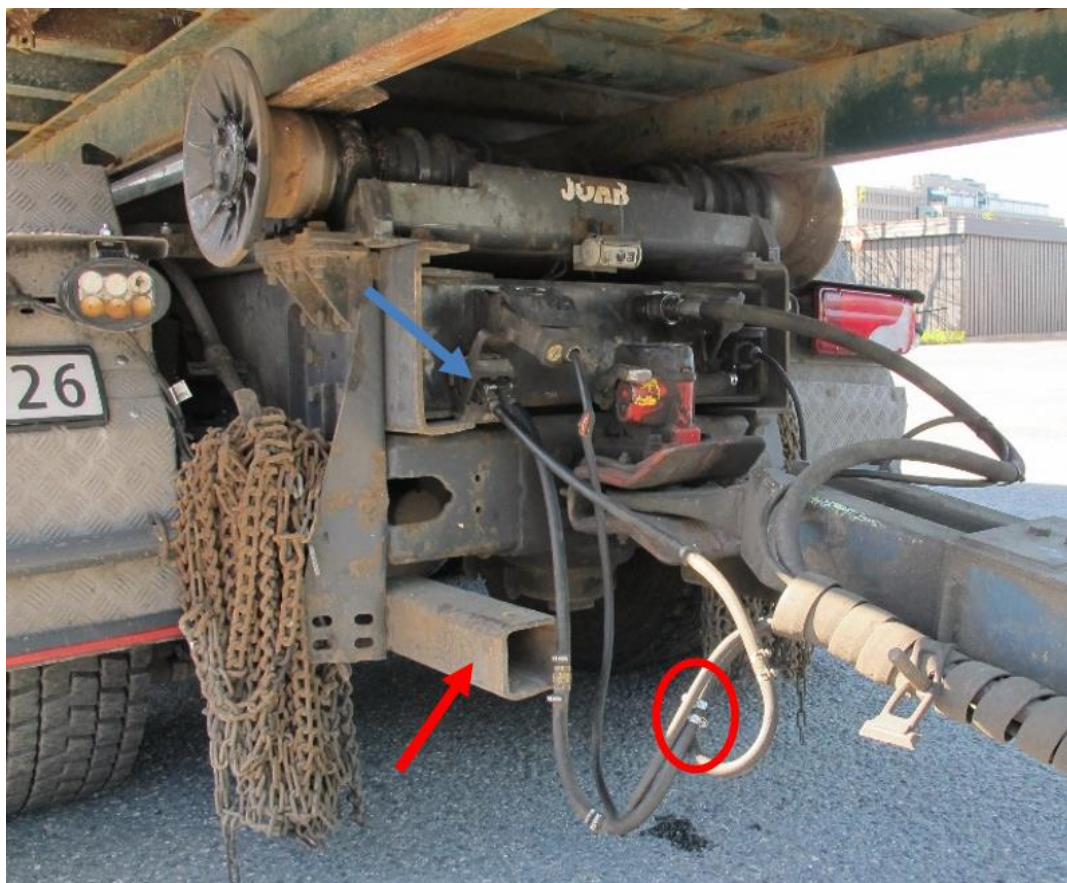
Figur 12: Sammenkobling av komponenter mellom lastebil og tilhenger. Rød sirkel viser området på slangen hvor det oppsto luftlekkasje. Rød pil viser festebrakett til underkjøringshinderet på lastebilen. Foto og illustrasjon: SHK

Slangebruddet oppsto i én av slangene som var montert på tilhengeren (se figur 12), og som var koblet til lastebilens trykkluftssystem via en duomatic-kobling. Undersøkelsen har ikke kunnet påvise nøyaktig når denne lekkasjen oppsto. Luften ble evakuert gradvis fra bremsesystemet. Selv om bruddet ikke var akutt, som for eksempel når en tilhenger løsner fra dens trekkvogn, evakuerte luften såpass fort at bremsene ble satt til med full kraft i løpet av kort tid.

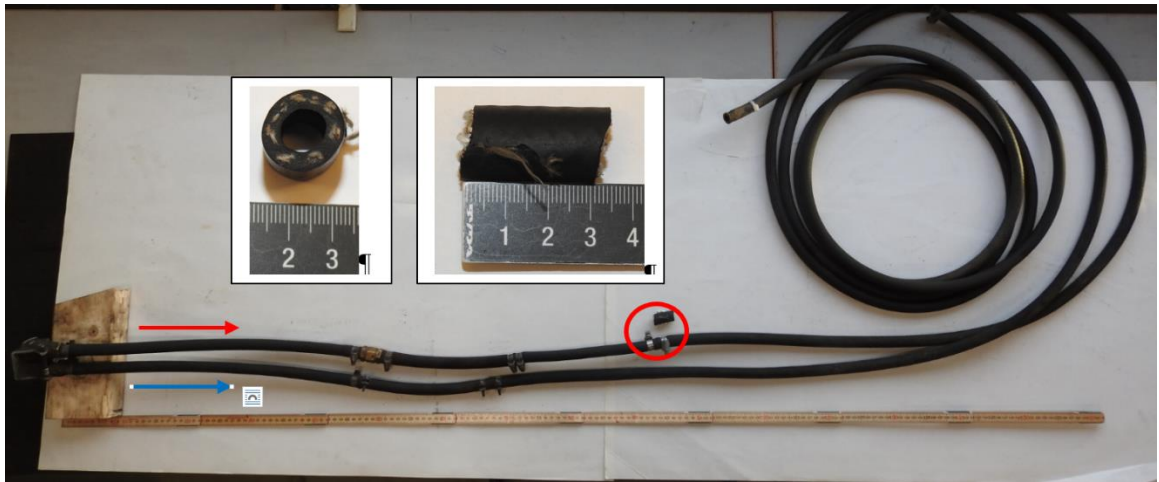
Merkingen på trykkluftslangene var delvis slitt bort, men den var lesbar på materslangen og var merket: *CODAN ANTISTATIC OIL HOSE 20 bar WP 9,5 mm 56B20*. Det var skjøtet inn en slangedel med annen merking. Noe var lesbart, og følgende merking er registrert: «0?02 9,5 mm 20/18 AIR».

Figur 13: Demonterte trykkluftslanger fra tilhengerdrag og bakover på tilhenger inklusiv avkappet skadet trykkluftslangedel, se figur 14. Rød pil viser materslangen. Blå pil viser manøverslangen. Rød sirkel viser avkappet slangedel hvor lekkasjen oppstod. Foto og illustrasjon: SHK

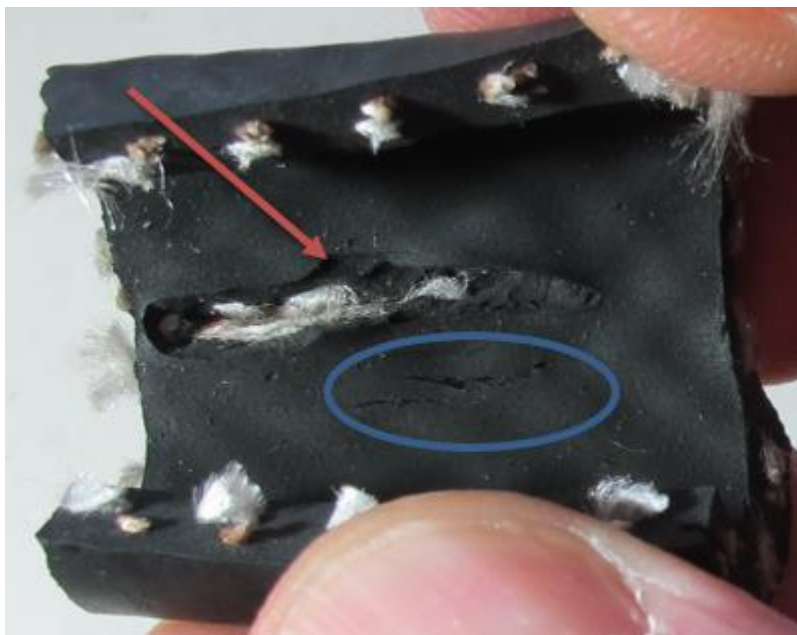
Slangene ble først undersøkt utvendig og det ble ikke funnet noen skader eller sprekker. Bruddflaten i trykkluftslangen (materslangen) var i den delen som var merket «OIL HOSE», ca. 20 centimeter fra nærmeste skjøt. Den slangedelen som bruddet hadde oppstått i ble undersøkt og det var en gjennomgående sprekk på ca. 3 cm i lengderetning, se figur 14. Innvendig i slangen ble det gjort funn av sprekkdannelse ved siden av «hovedbruddet», se blå sirkel i figur 14.

Figur 14: Gjennomgående sprekk (rød pil) og innvendige sprekker (blå sirkel) i den delen som bruddet oppstod. Foto og illustrasjon: SHK

*Gummi er et levende materiale som over tid tørker ut. Innvendige sprekker som dette kan være forårsaket av høy temperatur og «tørr» luft som herder gummien raskt. Normal lagring for gummi er ca. 7 år i temperatur på ca. 18°C. Blir temperaturen høyere blir lagrings og brukstid kortere. Slike skader kan også*

*forekomme om slangen har vært utsatt for torsjons vridning. Slike sprekkdannelser kan oppstå både innvendig og utvendig.*

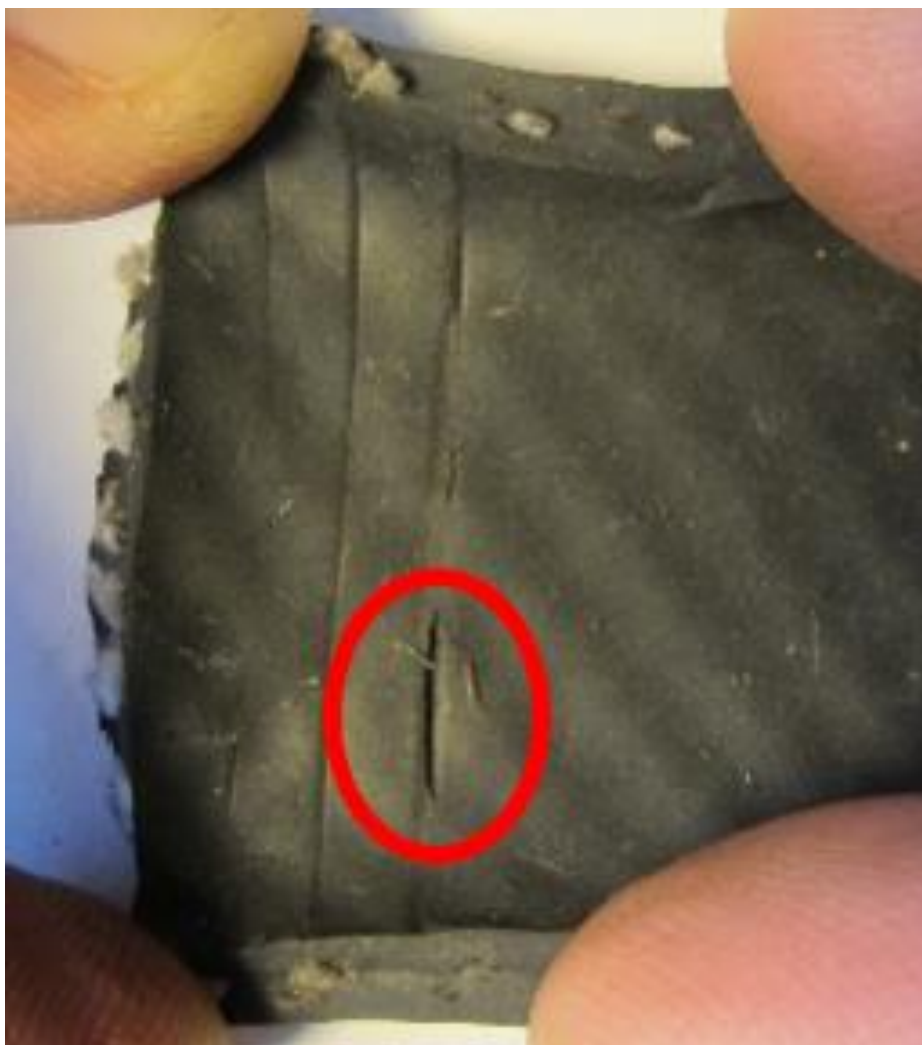
I tillegg ble det avdekket innvendige skader i trykkluftslangen (materslangen) ved to slangeskjøter. Skader i den ene slangeskjøten vises i rød sirkel i figur 15. Undersøkelsen viste også at det var brukt tre forskjellige skjøtestykker.

Figur 15: Innvendige skader fra et skjøtestykke, se rød sirkel. Foto: SHK

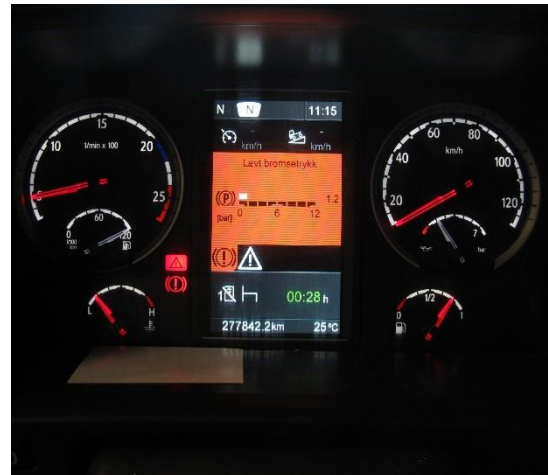
Figur 17: For lavt bremsetrykk i systemet, varsles både med røde varselampene og grafisk på displayet. Foto: SHK

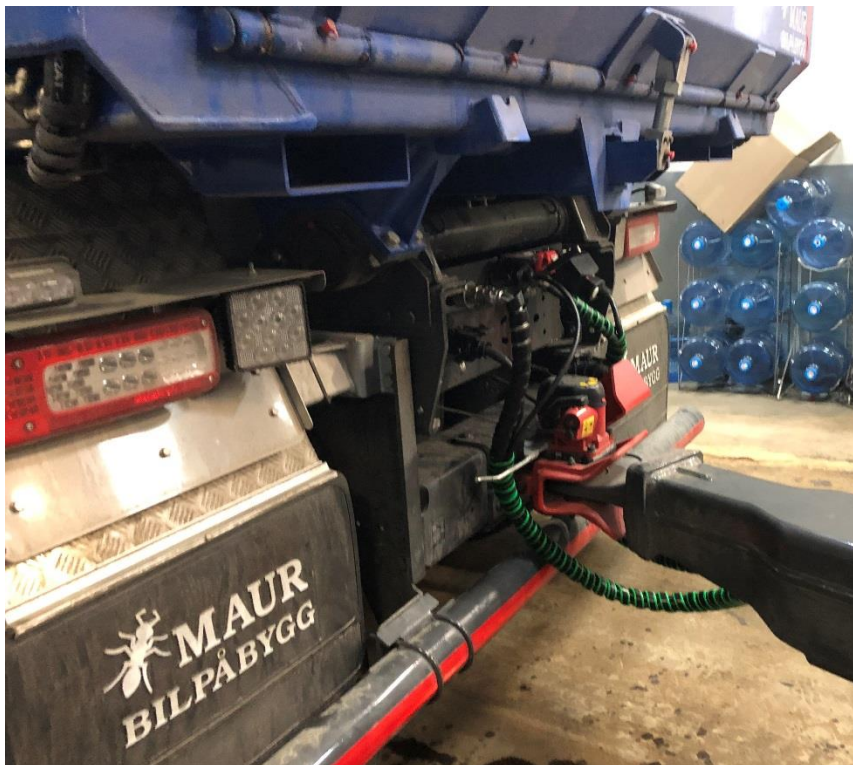
Figur 25: Dagens løsning på beskyttelse og føring for slanger og ledninger mellom bil og tilhenger. Foto: SHK

Trykkluftslangene som var montert langs tilhengerdraget var beskyttet med en ekstra «spiralstrømpe» på utsiden av slangene, men området hvor lekkasjen oppsto hadde ikke denne ekstra beskyttelsen. Slangene ligger i et område som er sårbart for uønsket mekanisk belastning både under kjøring og til-/frakobling av tilhenger. SHK mener at ekstra beskyttelse i det mest sårbare området vil bidra positivt til sikkerheten (se eksempel på ekstra beskyttelse i figur 25).
