# RAPPORT Vei 2020/07

## RAPPORT OM MØTEULYKKE MELLOM PERSONBIL OG VAREBIL PÅ E39 VED AUSTEFJORDEN, VOLDA, MØRE OG ROMSDAL, 20. OKTOBER 2019

Dato og tidspunkt:	20. oktober 2019 kl. 0903	
Ulykkessted:	Austefjorden i Volda, Møre og Romsdal	
Vegnr, hovedparsell (hp), km:	E39, Hp 32, m 2526	
Ulykkestype:	Møteulykke	
Kjøretøy type og kombinasjon:	Mercedes-Benz e-klasser stasjonsvogn 2011-modell	Mercedes-Benz Vito varebil 2014-modell
Type transport:	Privat transport

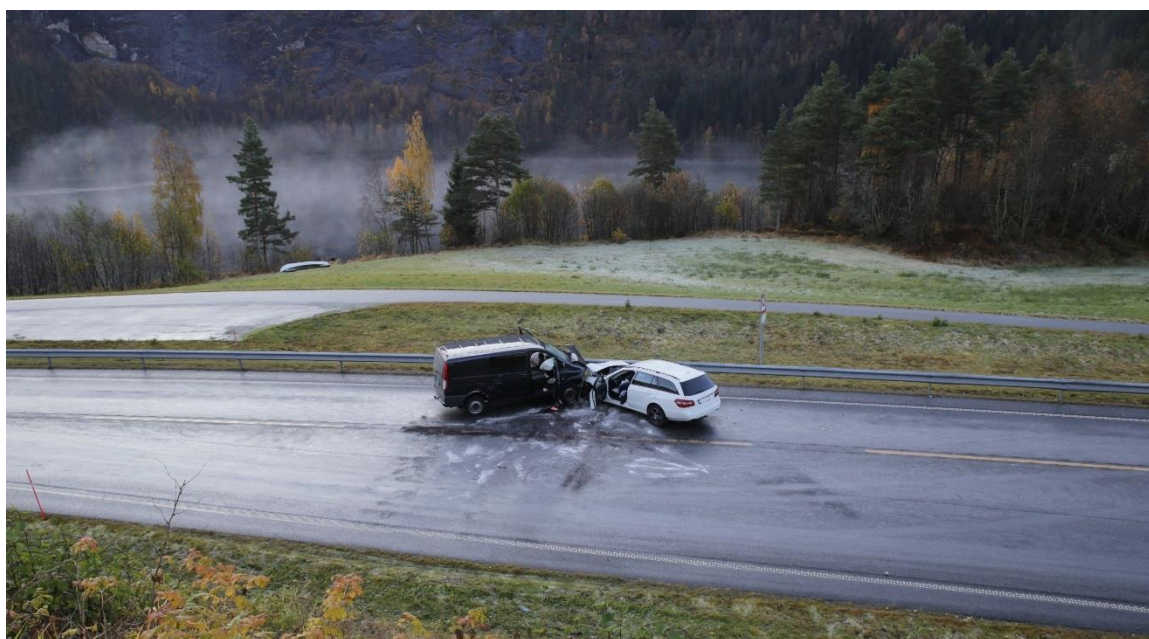
Figur 2: Sluttposisjonene til nordgående varebil og sørgående personbil fotografert kl. 1148. Foto: Politiet

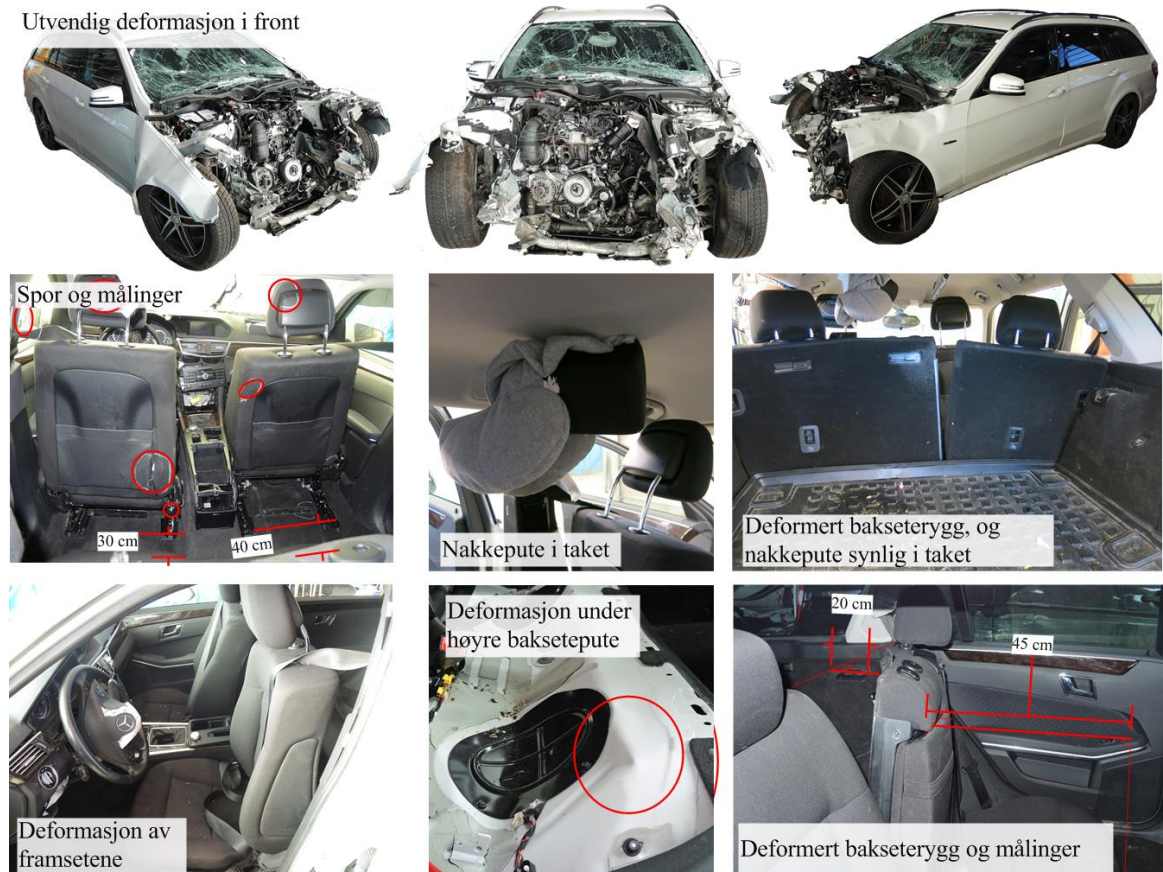
Fronten på stasjonsvognen hadde utvendige deformasjoner, og hadde blitt trykket inn ca. 73 cm i snitt i hele dens bredde. Kupeen var intakt, og alle dørene lot seg åpne og lukke. Kun frontruten var knust. Førersetet stod opprinnelig 30 cm fra baksetet og hadde forskjøvet seg fremover og oppover, men stod fortsatt fast i fremre innfesting. Høyre passasjer sete stod opprinnelig 40 cm fra baksetet, og satt løst og var forskjøvet lengre frem. Bakseteryggen var todelt, og den største delen (60-delen) var forskjøvet ca. 20 cm frem fra normalposisjon ved midtsetet bak. Det var ca. 45 cm fra bakseteryggen frem til fremre del av bakseteputen. SHK fjernet polstringen til bakseteryggen, og undersøkte denne spesielt, se kapittel 1.13.4. På høyre baksete var det svimerker i seteputen, samt en bulk under bakseteputen, se figur 4.

Den midtre nakkeputen stod fast i taket bak førersetet med pinnene først, men var uten skader eller rifter. Det var festet en ekstra støttepute til nakkeputen. Midt på baksiden av seteryggen var det noe som lignet en malingsflekk, men som ikke knyttes til ulykken.

Figur 4: Utvendige og innvendige deformasjoner, spor og treffpunkt i stasjonsvognen.  
Illustrasjon/foto: SHK

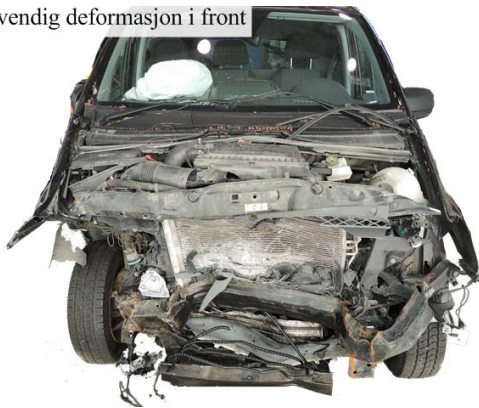
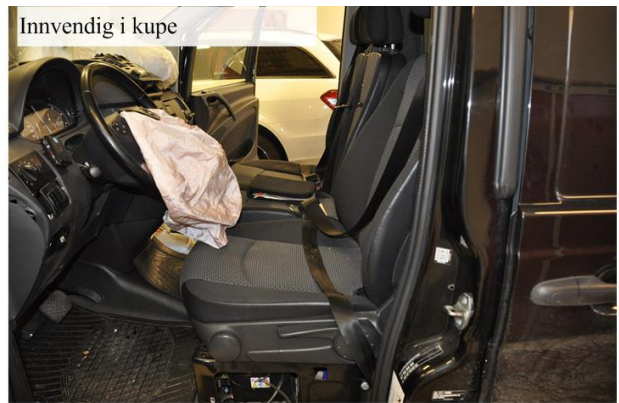
heldekkende skillevegg som separerte lasten i lasterommet fra kupeen. Beltestrammere og kraftbegrensere var aktivert på begge bilbeltene.

Figur 5: Varebilens utvendige deformasjoner, og kupeen innvendig. Illustrasjon/foto: SHK

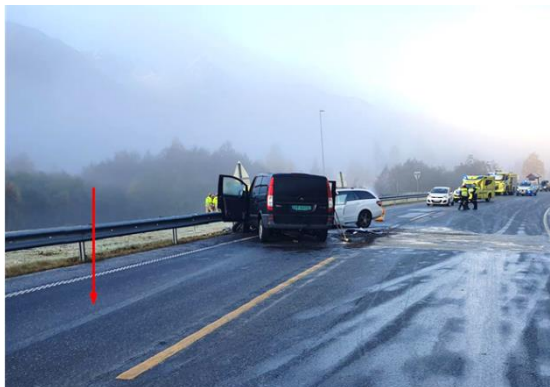
Figur 6: Midlertidig spor fra varebilen i veibanen, fotografert kl 1004. Foto: Politiet

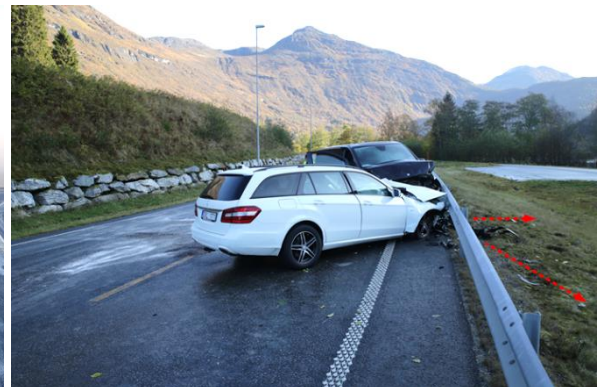
Figur 7: Spredning av plastdeksler og rester etter frontkollisjonen. Foto: Politiet

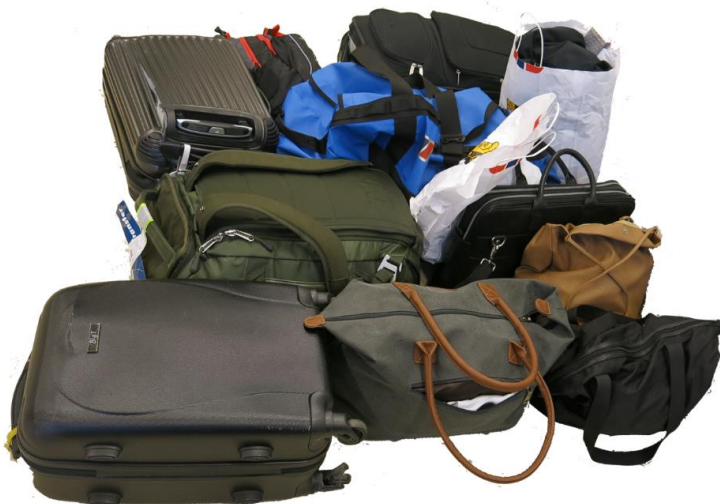
To koffert og en bag hadde utvendige skader etter kollisjonen. All bagasje bortsett fra sekken som ble lagt inn sist (2,9 kg) forble i bagasjerommet etter kollisjonen. Sekken lå på gulvet bak høyre passasjer sete etter kollisjonen.

Tverrbjelken til bagasjerommet, som både kan ha nett opp mot taket, og en duk som kan trekkes over bagasjen, var ikke montert ved ulykken. Dette blir analysert i punkt 2.5.3.3.

Figur 8: Bagasje som var plassert i bagasjerommet på stasjonsvognen. Foto: SHK

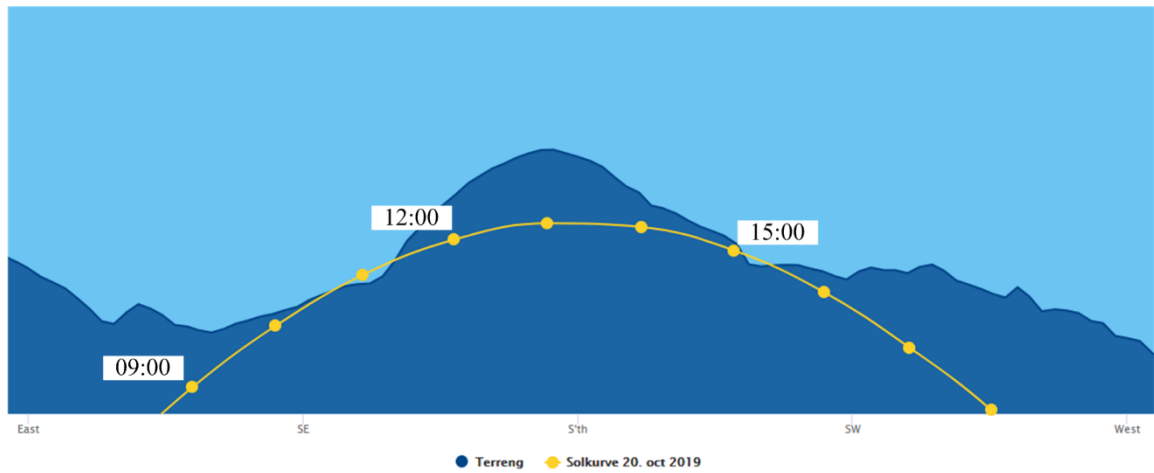
Ved ulykkestidspunktet lå veibanen ved ulykkesstedet fortsatt i skyggen av fjellformasjonene i sørøstlig retning. Solforholdene fra ulykkesstedet er vist i figur 9.

Figur 9: Solforhold ved Kvivsvegen mot fjellformasjonene i sørøstlig retning. Kilde: Suncurves

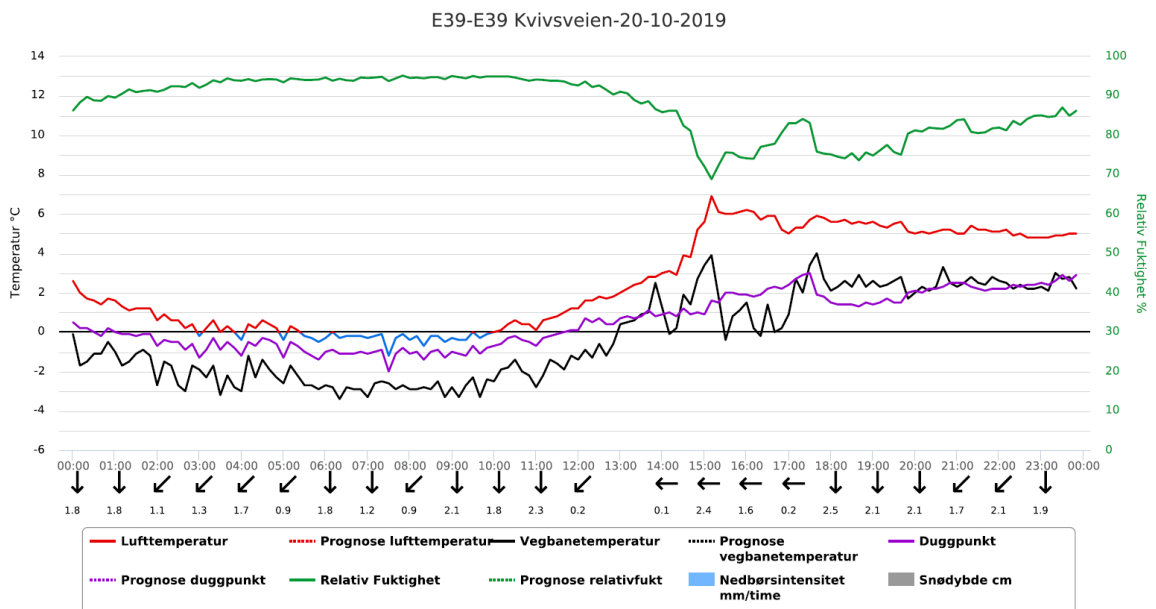
Det var lett overskyet, ingen nedbør og plussgrader i luften i Volda natt til søndag 20. oktober 2019. Utover natten, frem mot kl. 0900, åpnet skydekket seg i høyden. Den nærmeste værstasjonen fra ulykkesstedet som målte veibanetemperatur var E39 Kvivsvegen, ca. 3,5 km fra ulykkesstedet. Denne viste at veitemperaturen var under 0 °C, at duggpunktet var høyere enn veitemperaturen, og at lufttemperaturen lå rundt 0 °C ved tidspunktet for ulykken, se figur 10. Det er kjent at dette er værforhold som gir mulighet for dannelse av en ishinne i veibanen ved tilfrysing.

Figur 10: Målinger fra værstasjonen E39 Kvivsveien 20. oktober 2019. Kilde Statens vegvesen

Ishinnen oppstod som følge av varmetutstråling fra veibanen i skyggepartiet fra fjellene i sør, i kombinasjon med at skydekket hadde blitt borte ut på morgenkvisten. Kuldegrader i veibanen, og duggpunktstemperatur over veitemperaturen, skapte mulighet for at luft avga fuktighet som frøs over på veibanen. Storvatnet bidro med økt relativ fuktighet i luften i området ved ulykkeskurven, og dette kan ha bidratt til at det etablerte seg en ishinne over hele veibanen ved de rådende værforholdene.

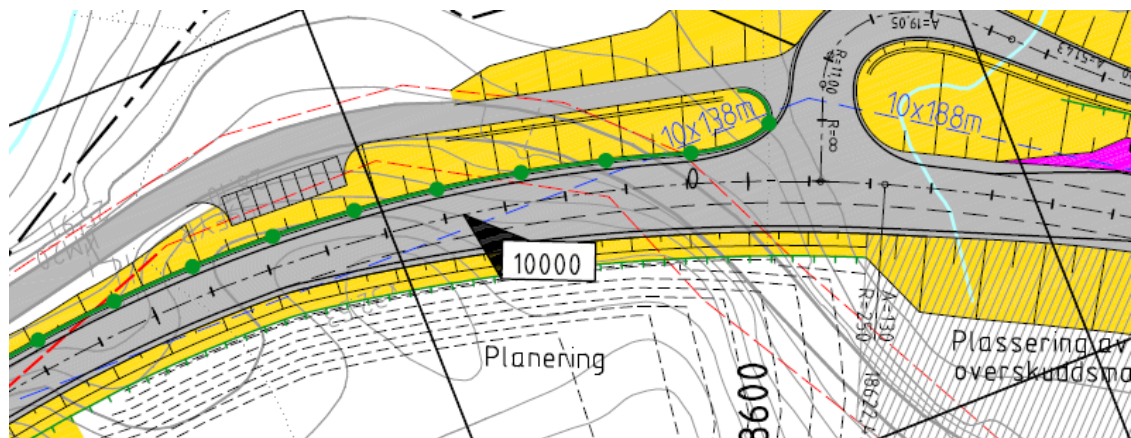
Figur 11: Kart over ulykkeskurven og passeringslompe ved avkjøringen. Illustrasjon: Statens vegvesen

Statens vegvesen målte veiens tverrfall til å være 6,1 % i det indre kjørefeltet i området der det var sannsynlig at varebilen mistet veigrepet. I henhold til N100 skal tverrfallet gjennom en kurve på vegtype H1 med radius på 250 meter være 8 %, noe som denne kurven også var planlagt for. Statens vegvesen har informert SHK om at tverrfallet, ifølge de som planla vegen ble redusert ned til 6 % under utbygging for å gi plass til en passeringslompe i planlagt kryssområde rett sør for tunnelen.

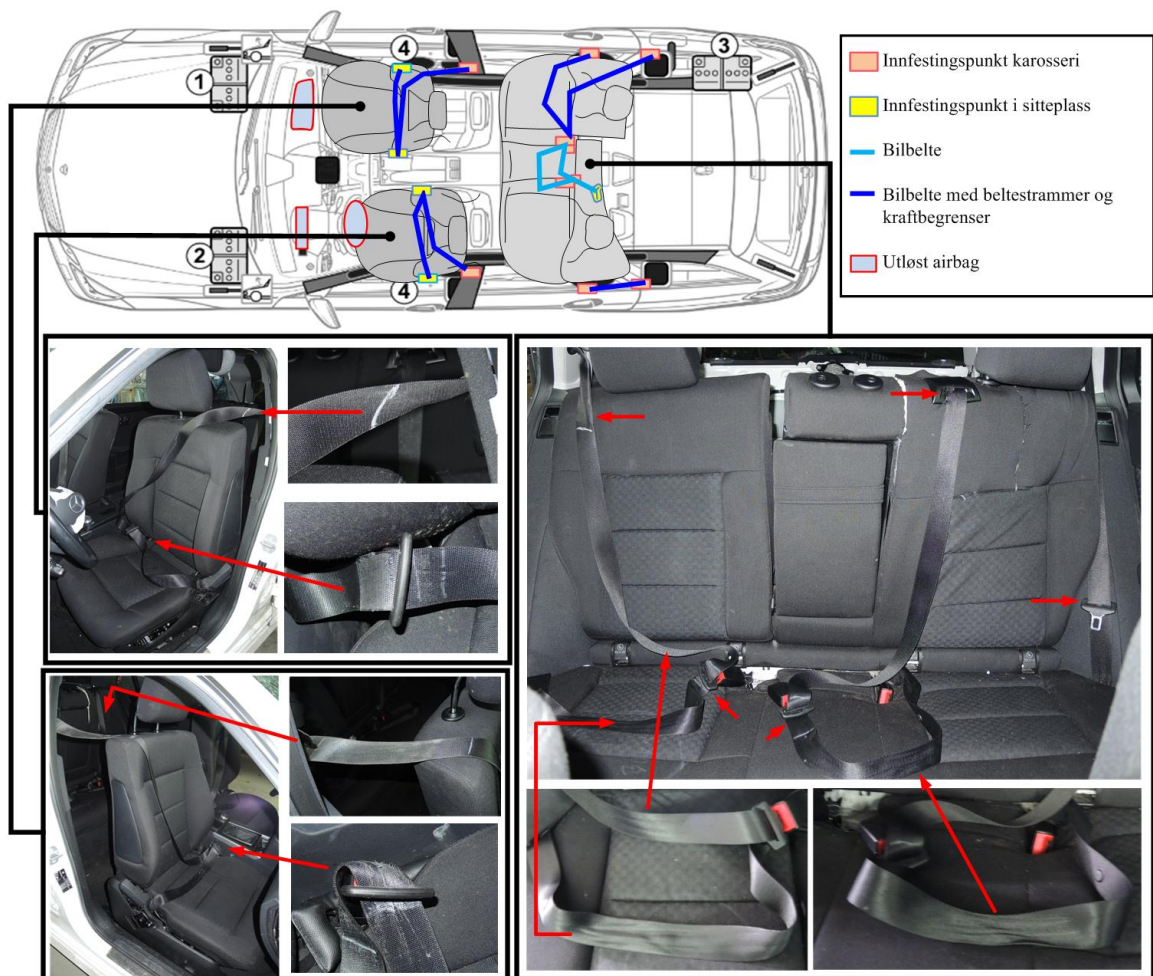
Figur 13: Svimerker, uttrekk og bølgemønster på bilbeltene etter kollisjonen. Illustrasjon: SHK

Registrerte skader tyder på at underkroppen skled under hoftebeltet i kollisjonen (engelsk uttrykk: «submarining»). Bølgemønsteret på hoftebeltet og nedre del av skulderbeltet viste tegn på at beltet har krummet seg mens det strammet. Dette oppstår dersom bilbeltet strammer mot den myke mageregionen.

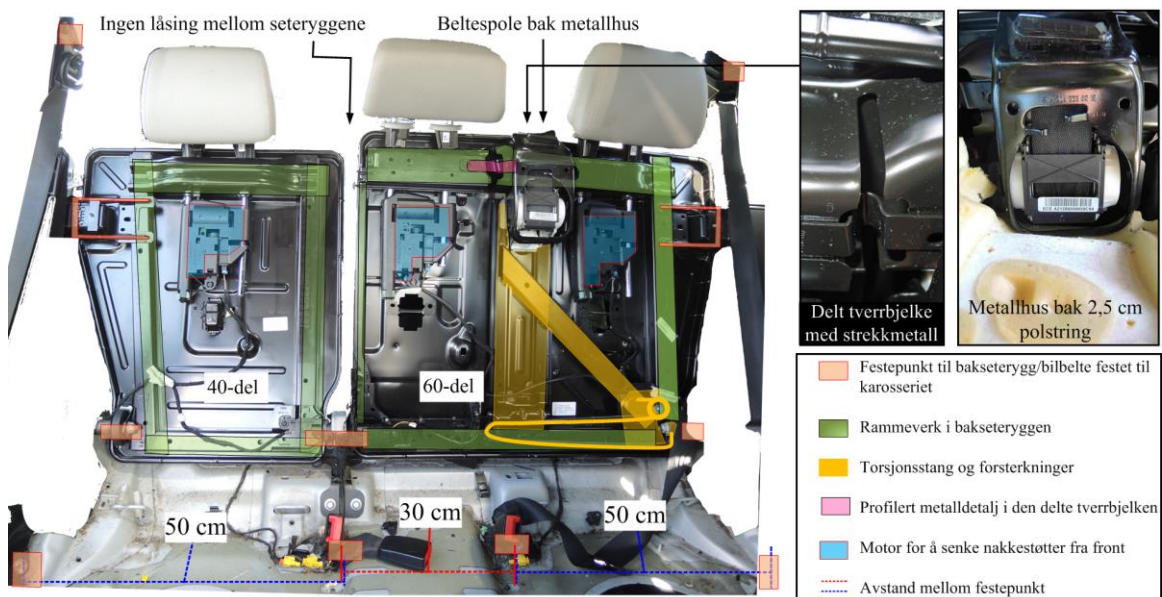
60-delens rammeverk var konstruert som to deler, der rammeverket fra ytterkant mot beltespolen utgjorde en egen forsterket del, markert i gult i figur 14. Tverrbjelken i overkant av 60-delen var delt i to ved beltespolen med en profilert metalldetalj i mellomrommet. Forsterkningen bestod av en skråbjelke, som var montert nede ved venstre setets ytterkant. Skråbjelken var der knyttet til en torsjonsstang og gikk på skrå opp mot midtsetets beltespole.

Figur 14: Konstruksjonen til baksetet og forskjellig avstand mellom festepunkt til bilbeltene. Illustrasjon: SHK

Beltespolen var montert i fremkant på øvre del av bakseteryggen. Skulderdelen til bilbeltet beveget seg sammen med bakseteryggen da øvre del av denne ble deformert framover i kollisjonen, som også kan ha påvirket bevegelsesretningen. Bruddskadene passasjerer fikk på øvre del av rygg knytter SHK til skulderbeltets stramming i denne situasjonen. SHK mener at metallhuset rundt beltespolen foran på seteryggen under den tynne polstringen, som vist i figur 14, også kan ha vært bidragsytende til disse personskadene.

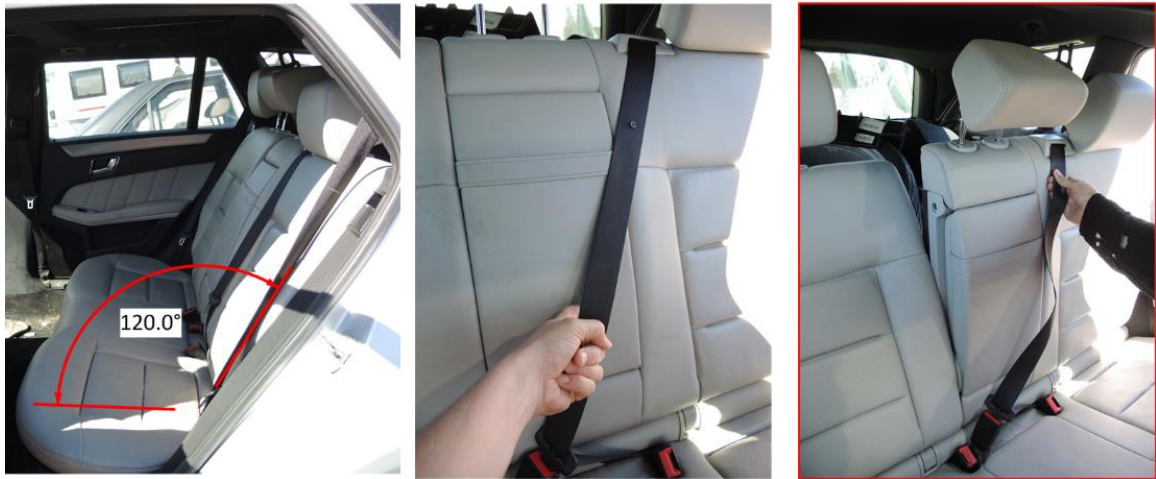
Bakseteryggen i låst posisjon hadde en vinkel på ca. 120 grader med gulvet. Når midtsetet ble ført fremover med låst belte, økte beltelengden på grunn av forskjell mellom rotasjonspunktet til seteryggen og plasseringen av innfestningspunktene som vist på figur 15.

Figur 15: Bakseteryggens vinkel, og forlengelse av låst bilbeltes lengde ved en fremoverbevegelse av seteryggen. Illustrasjon: SHK

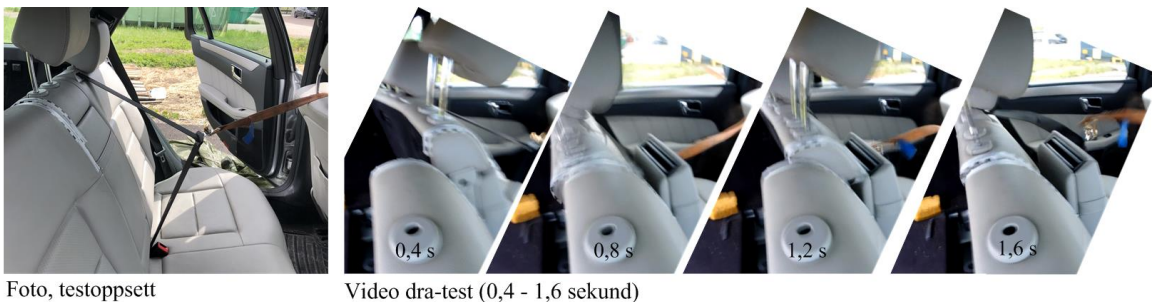
Undersøkelsen ble filmet. På opptaket ble det godt synlig at seteryggen bøyde seg fremover med kraftpådraget i skulderbeltet. Da stroppen ble avlastet, fjæret seteryggen tilbake, men før den kom til ro var det en pendelbevegelse fram og tilbake før den endte i tilnærmet opprinnelig posisjon, jfr. figur 16.

Figur 16: Oppsett av dra-forsøk, og sekvens av pendelbevegelsen fra videoen. Hele forsøket varte i rundt 2 sekunder. Illustrasjon: SHK

Forsøket synliggjorde for SHK at et kortvarig kraftpådrag, som følge av en person fastspent i bilbeltet i en kollisjon, også kan deformere seteryggen, og skape spenninger i bakseteryggen. I dette forsøket ble ikke seteryggen synlig deformert, og det indikerer at kraften i ulykkesbilen var betydelig høyere.

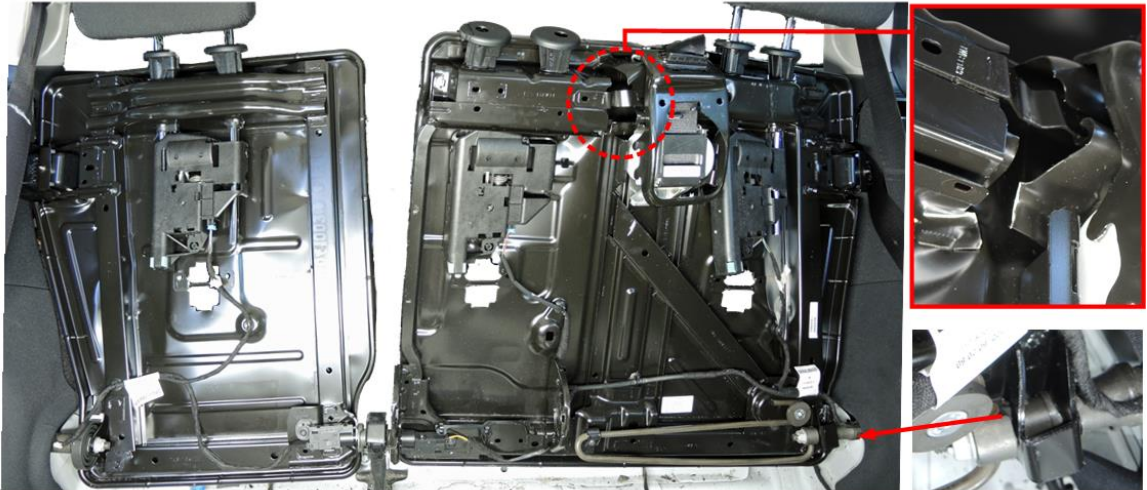
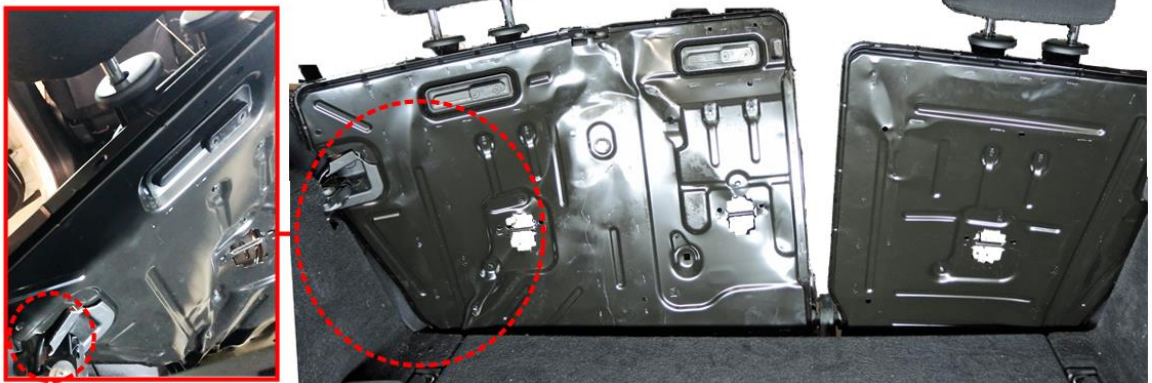
60-delen var mest bøyd fra beltespølen i midten og ut mot C-stolpen. Det ble funnet brudd i bjelken øverst ved beltespølen, og metalldetaljen i mellomrommet var helt strukket ut, se figur 17. Det ble funnet vridninger og strekk ved alle tre festepunktene som festet seteryggen til karosseriet, spesielt ved låsen mot C-stolpen.

Figur 17: Deformasjoner, vridninger og metallbrudd på seteryggens 60-del. Illustrasjon: SHK

SHK mener at belastningen på bakseteryggen uansett ble for stor i denne høyhastighetsulykken. Kraftene fra bagasjen i kombinasjon med kreftene som ble tatt opp gjennom bilbeltets konstruksjon førte til store deformasjoner på seteryggen som samlet bidro til det aktuelle skadebildet på midtpassasjerer bak.

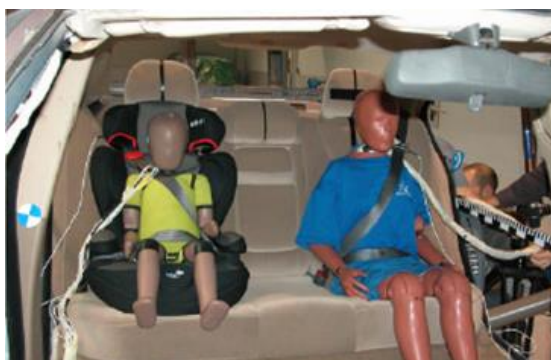
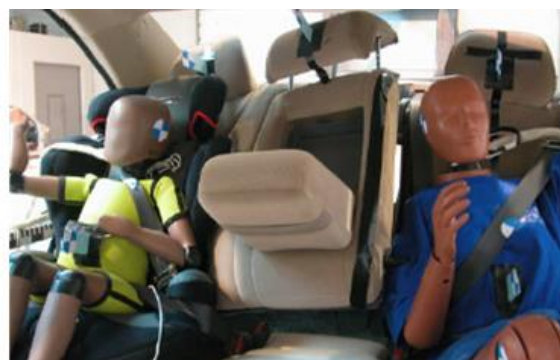
Figur 20: Baksetet i en av testbilene, før og etter test ANEC-testen. Foto: ANEC

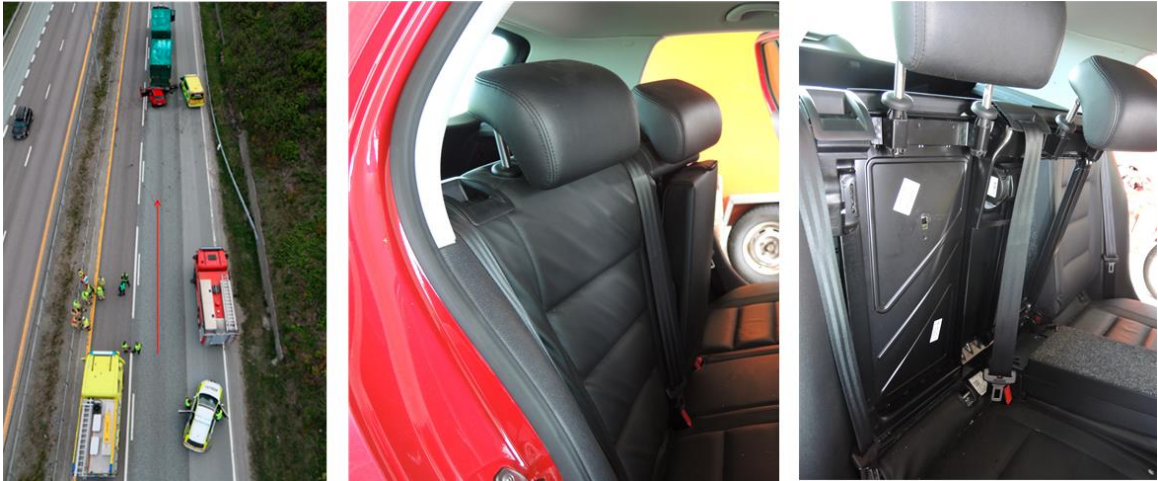
Underveis i undersøkelsen av denne ulykken ble det gjort observasjoner i baksetet på en personbil i en annen pågående undersøkelse. Undersøkelsen gjaldt en personbil som kjørte på et stillestående vogntog i ca. 80 km/t (SHK, 2020). Det var ingen personer i baksetet, men baksetekonstruksjonen ga etter i kollisjonen. Det eneste som kunne ha vært i bagasjerommet før ulykken var en 4-liters spylevæskekanne som lå fremme i kupeen etter kollisjonen. Setetrekket på bakseteryggen ble fjernet, og SHK fant at beltespolen integrert i bakseteryggen hadde forskjøvet seg ca. 15 cm fremover.

Figur 21: Bøyd baksetekonstruksjon fra påkjøringsulykke mot et stillestående vogntog (SHK, 2020). Kilde: SHK
