RAPPORT

Vei 2021/02

RAPPORT OM MØTEULYKKE PÅ E6 VED HAMMER I SNÅSA KOMMUNE 2. FEBRUAR 2020

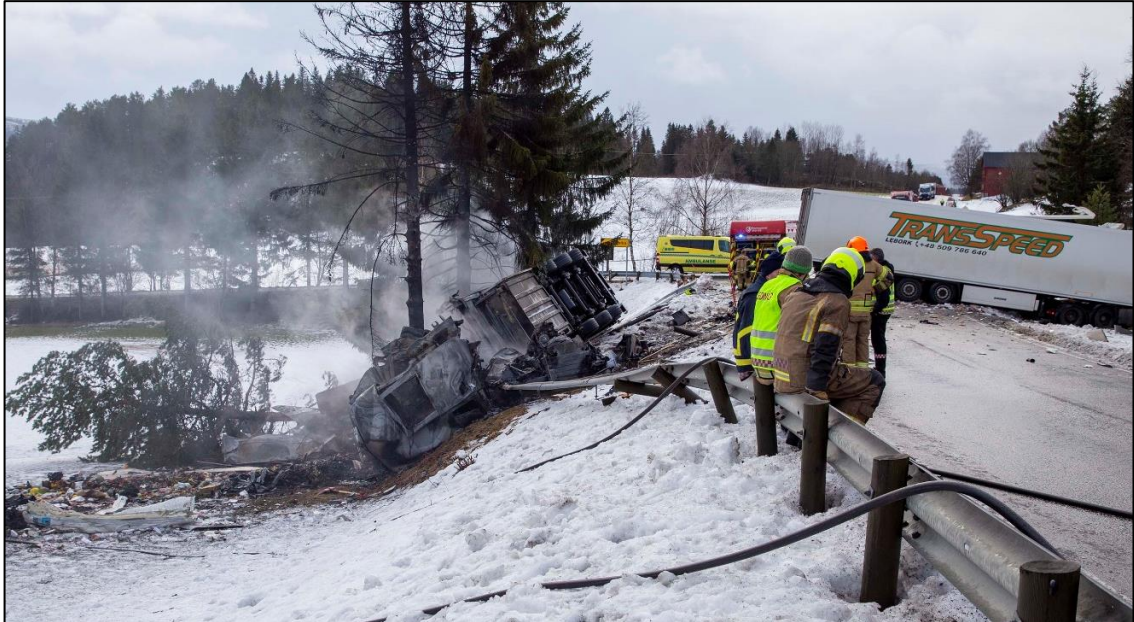
Det polske vogntoget fortsatte etter kollisjonen ut av veien fra sitt kjørefelt. Trekkbilen stanset med fronten mot noen trær, og semitraileren ble stående tilnærmet 90° på tvers av kjørebanelen. Det norske vogntoget havnet etter kollisjonen utenfor veibanen fra sitt kjørefelt, hvor det veltet og ble liggende mot noen trær i en skråning. Begge trekkbilene ble påført store materielle skader i ulykken. Førerhytten til det norske vogntoget begynte å brenne umiddelbart etter kollisjonen.

Figur 5: Sluttposisjonene til de to vogntogene som var involvert i ulykken. Foto: Politiet

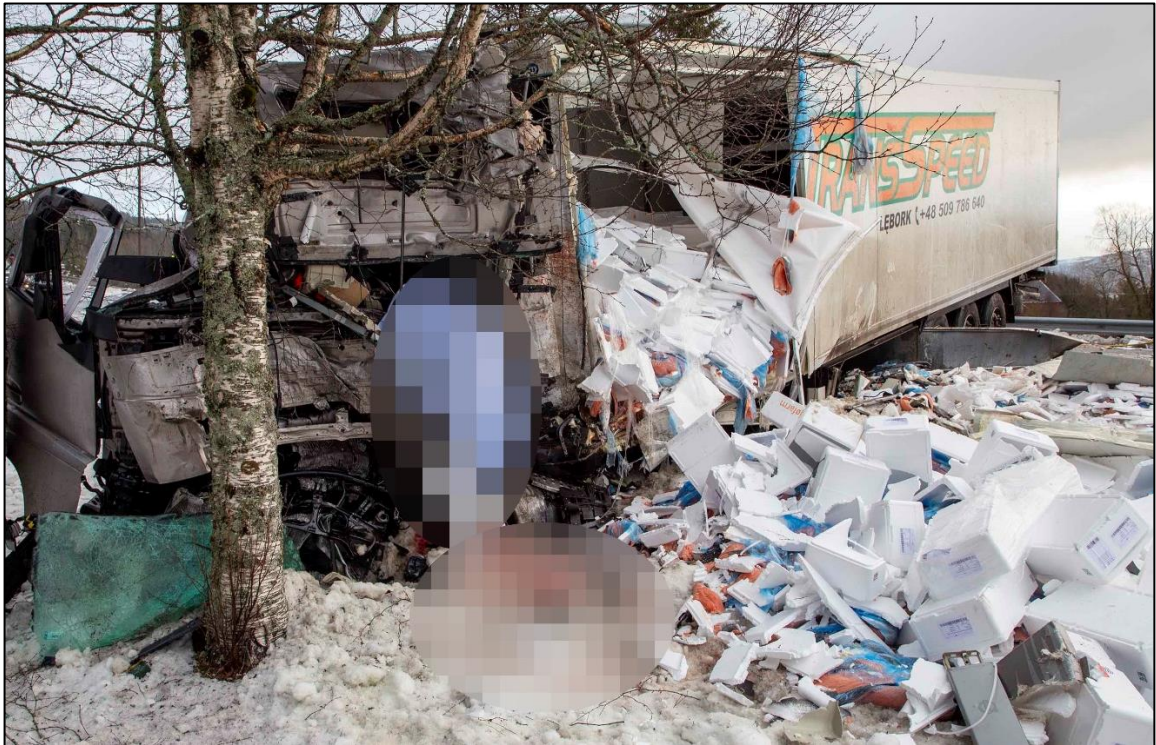
Begge trekkbilene fikk store skader i front som følge av kollisjonen (jf. figur 7 og figur 8), og trekkbilene til det nordgående vogntoget ble helt utbrent. De to semitrailerne fikk begge størst skader på venstre side foran.

Figur 7: Skader på trekkbilene til det sørgående vogntoget. Foto: Politiet

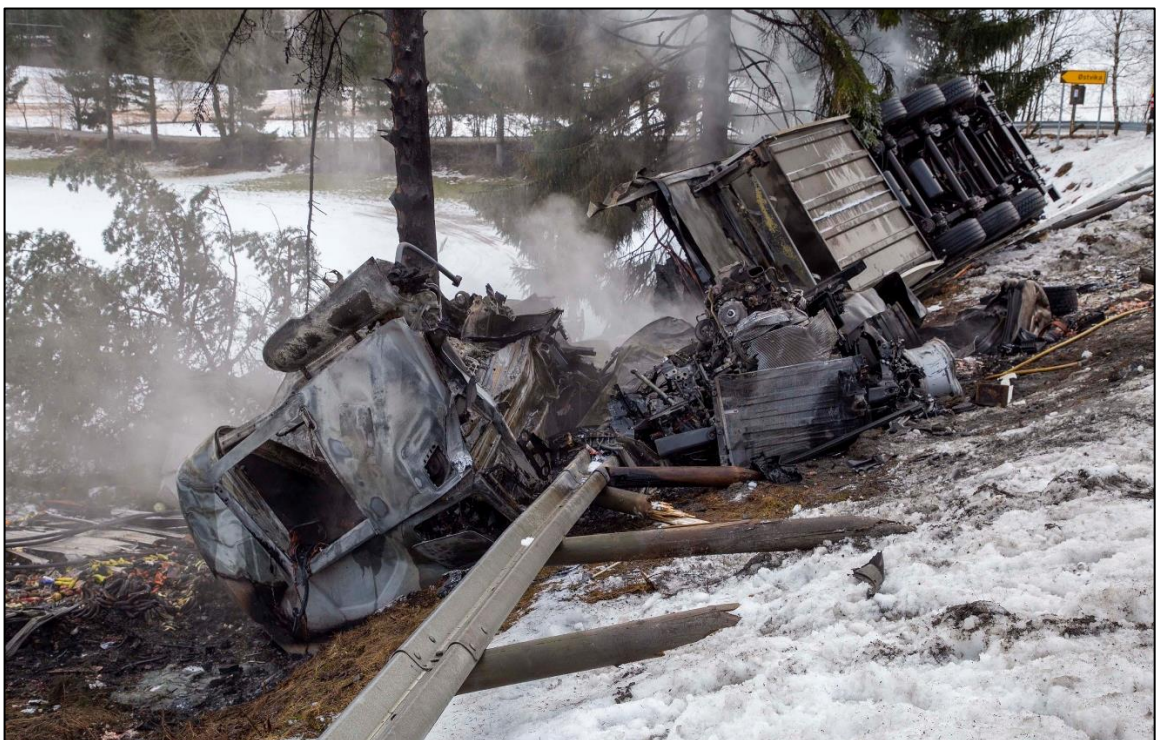
Figur 8: Skader på trekkbilene til det nordgående vogntoget. Foto: Politiet

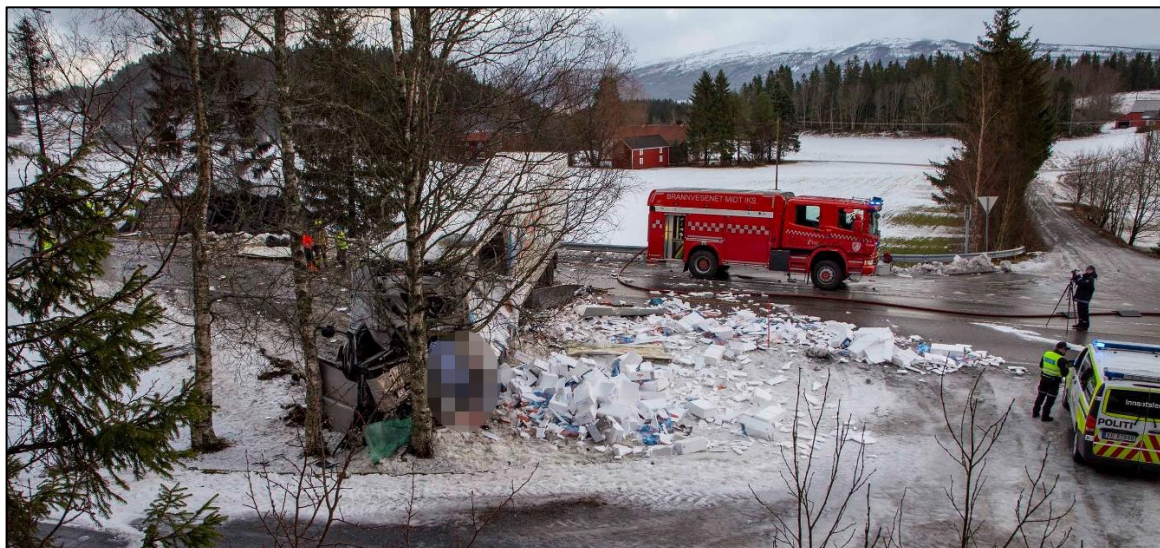
Sideterreng og rekkverk ble påført skader i forbindelse med at vogntogene kjørte ut av veibanen. Det sørgående og nordgående vogntoget fraktet henholdsvis fisk og matvarer, og store deler av lasten ble spredt utover veibanen og sideterrenget som følge av kollisjonen.

Figur 9: Lasten som de to vogntogene fraktet ble spredt utover ulykkesstedet. Foto: Politiet

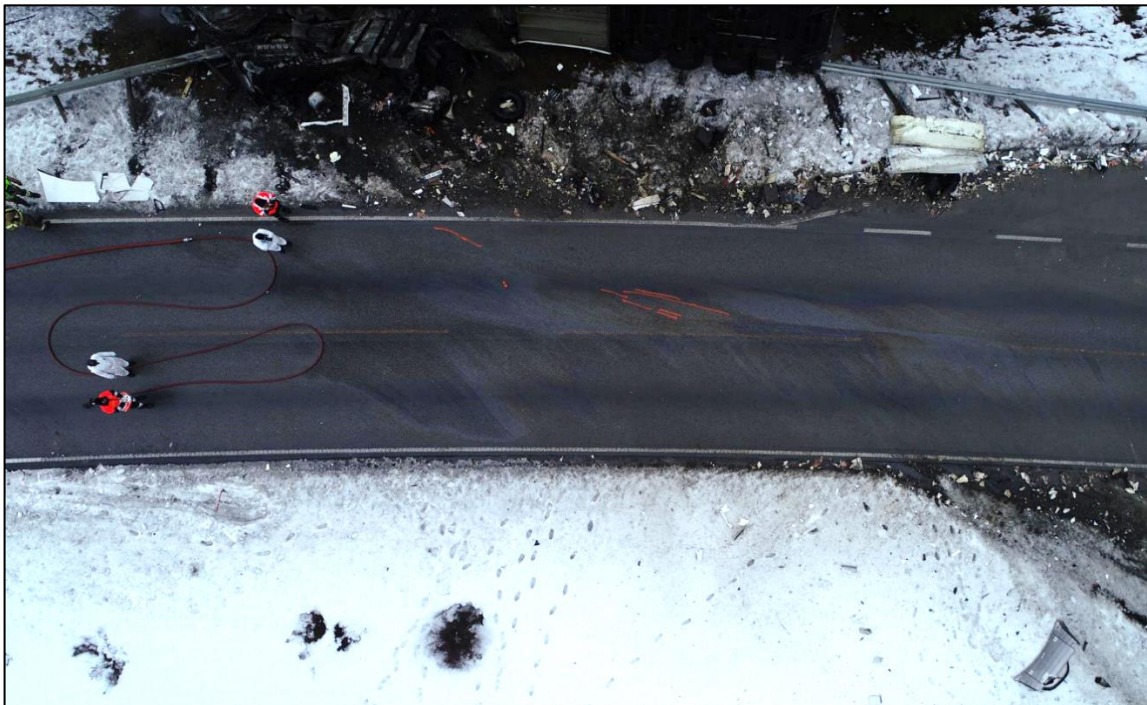
Undersøkelser av ulykkesstedet viste at det ikke var avsatt spor i veibanen før kollisjonspunktet, men det var avsatt gummi- og skrapemerket i asfalten i det nordgående kjørefeltet på ulykkesstedet (jf. figur 11 og figur 12). Sporene i veibanen var ca. én cm dype.

Figur 11: Avsatte merker (i oransje) i nordgående kjørefelt. Foto: Statens vegvesen

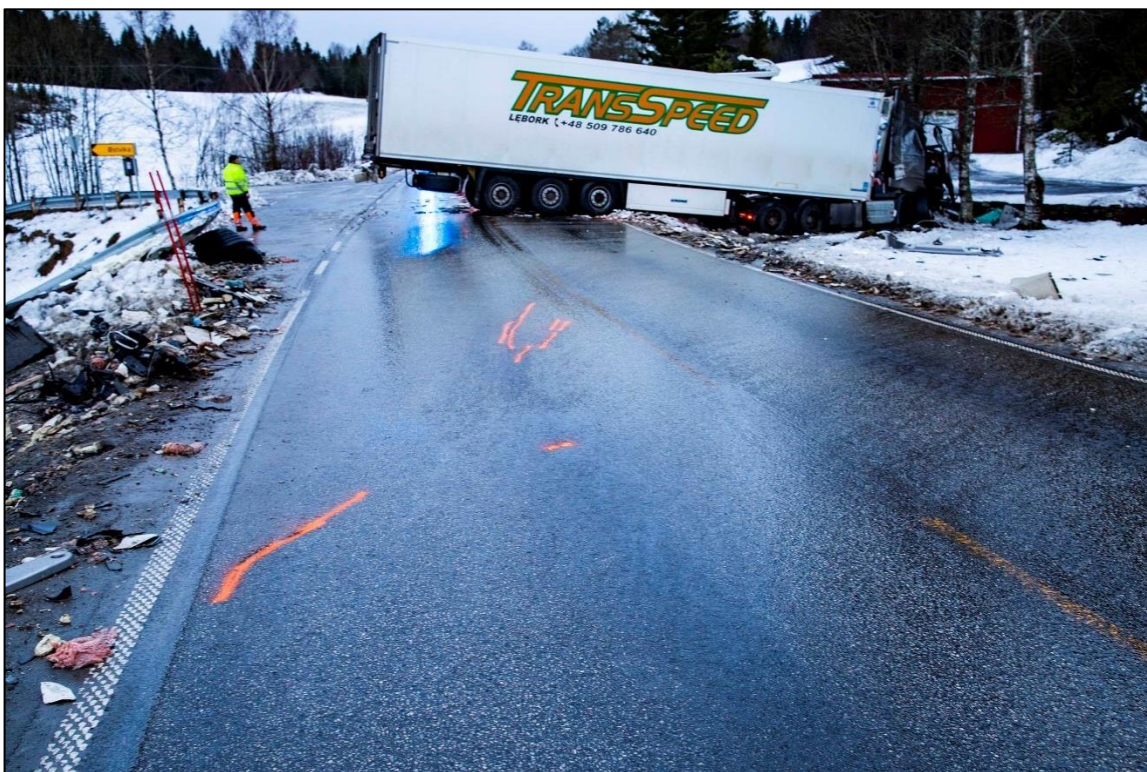
Figur 12: Avsatte merker (i oransje) i nordgående kjørefelt. Foto: Politiet

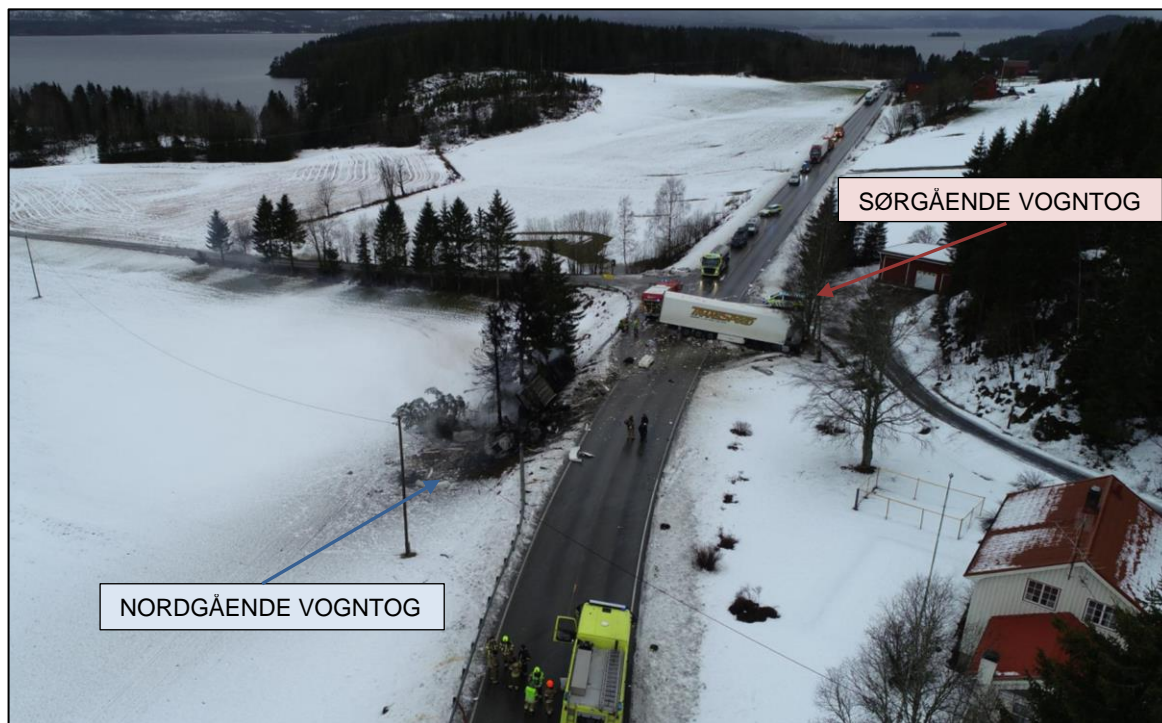
Det sørgående vogntoget fortsatte etter kollisjonen ut av veibanen på høyre side, og ble stående på tvers av veibanen med fronten mot noen trær. Det nordgående vogntoget kjørte ut av veibanen og veltet over på siden etter kollisjonen. Vogntoget ble liggende mot noen trær i en høy skråning langs veibanen.

Figur 13: Sluttposisjonene til de to vogntogene etter kollisjonen. Foto: Statens vegvesen

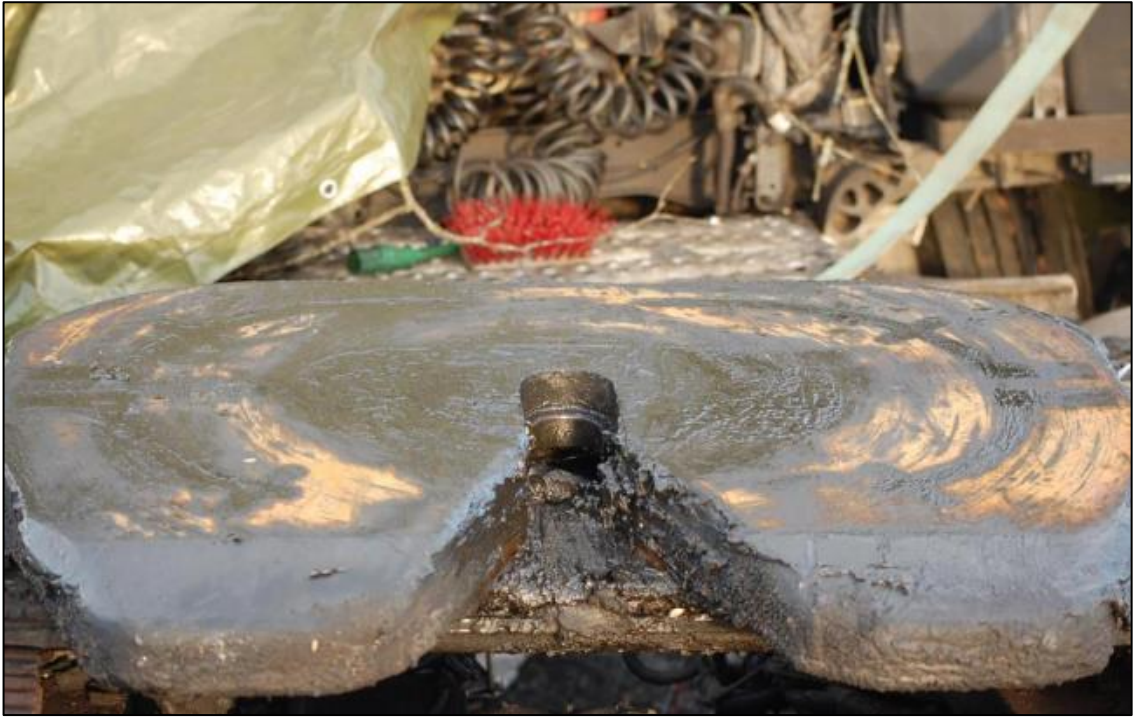
Det var ikke mulig å kontrollere styringen på trekkbilen på grunn av skader. Tekniske undersøkelser avdekket imidlertid tørre felter uten smørefett på svingskiven (jf. figur 14).

Figur 14: Lyse områder på svingskiven med manglende smørefett. Foto: Statens vegvesen

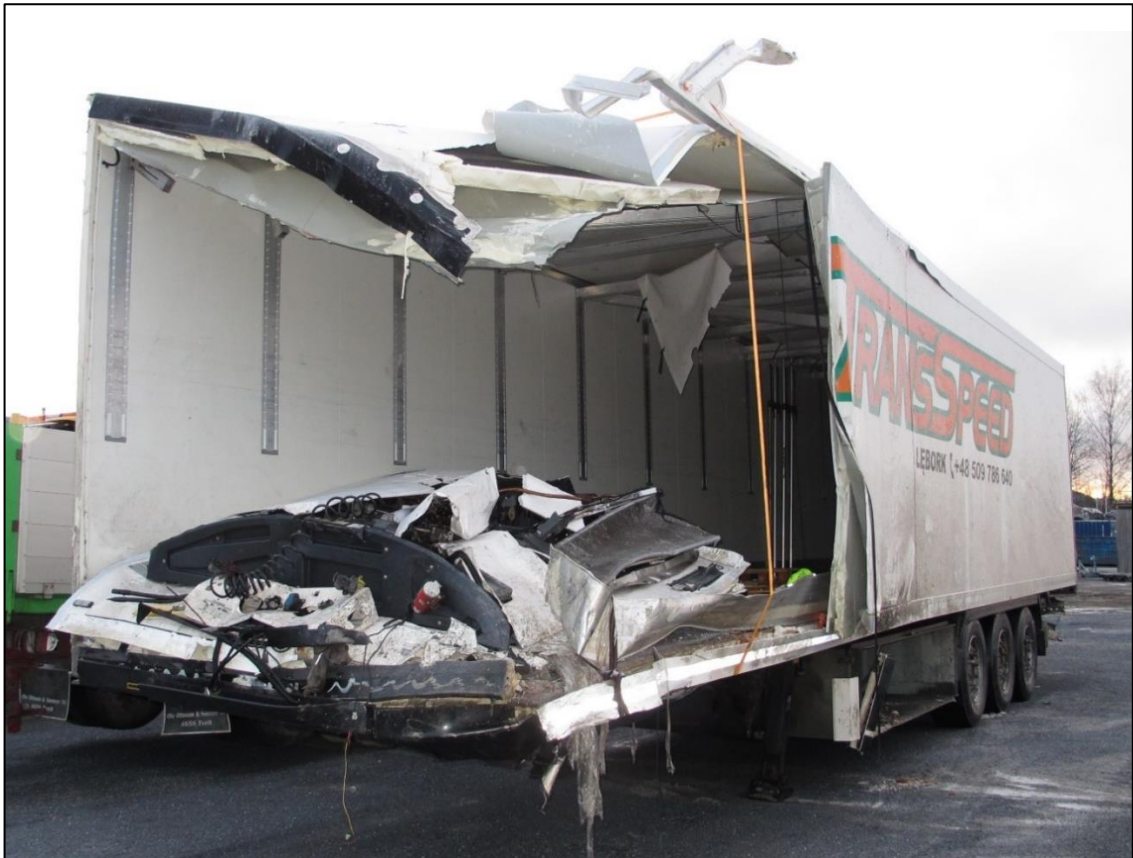
Lasten til semitraileren bestod av ca. 10 tonn med fisk som var lastet i isoporkasser, og Statens vegvesen har vurdert at lasten ikke har vært forskjøvet i forkant av ulykken.

Figur 15: Skader på polsk semitrailer, som var lastet med isoporkasser med fisk. Foto: SHK

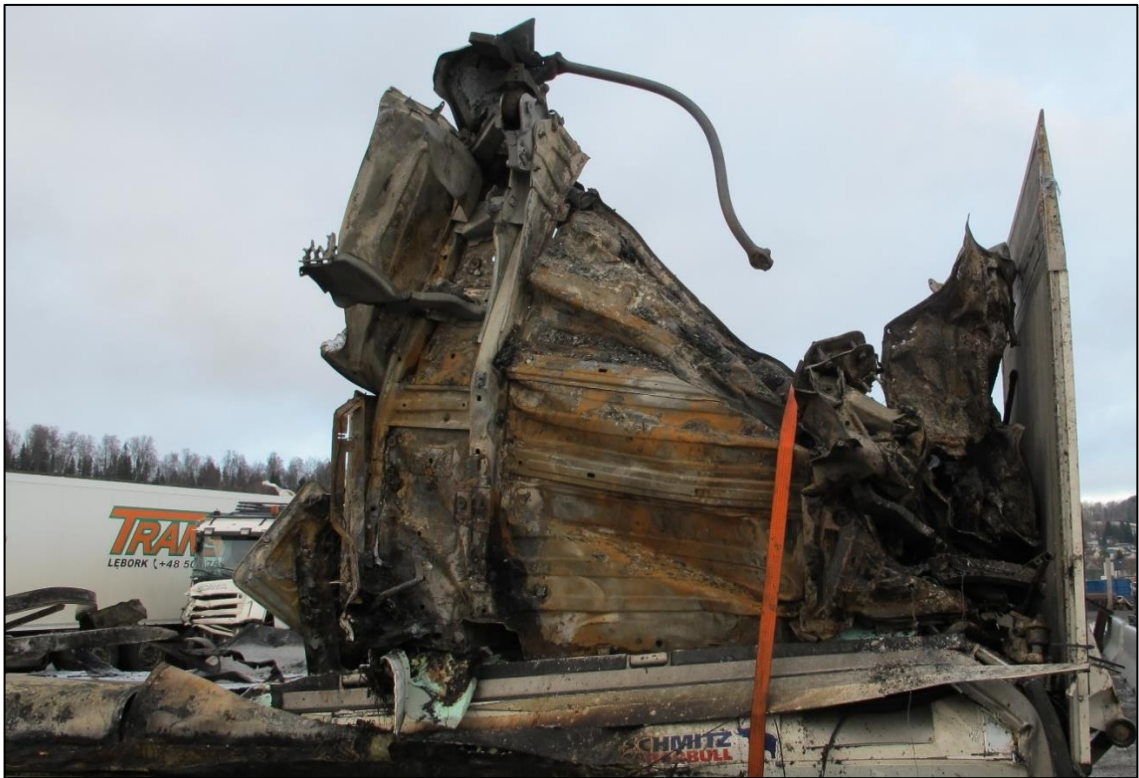
Det var ikke mulig å gjennomføre visuelle kontroller eller tekniske undersøkelser av bremsekomponenter eller styringskomponenter som følge av skadene på trekkbilen. Det var heller ikke mulig å kontrollere hjuloppheng.

Det var ikke mulig å vurdere kjøretøytilstanden til trekkbilen i forkant av ulykken som følge av skadebildet.

Figur 16: Brannskader på førerhytten til den norske trekkbilen. Foto: SHK

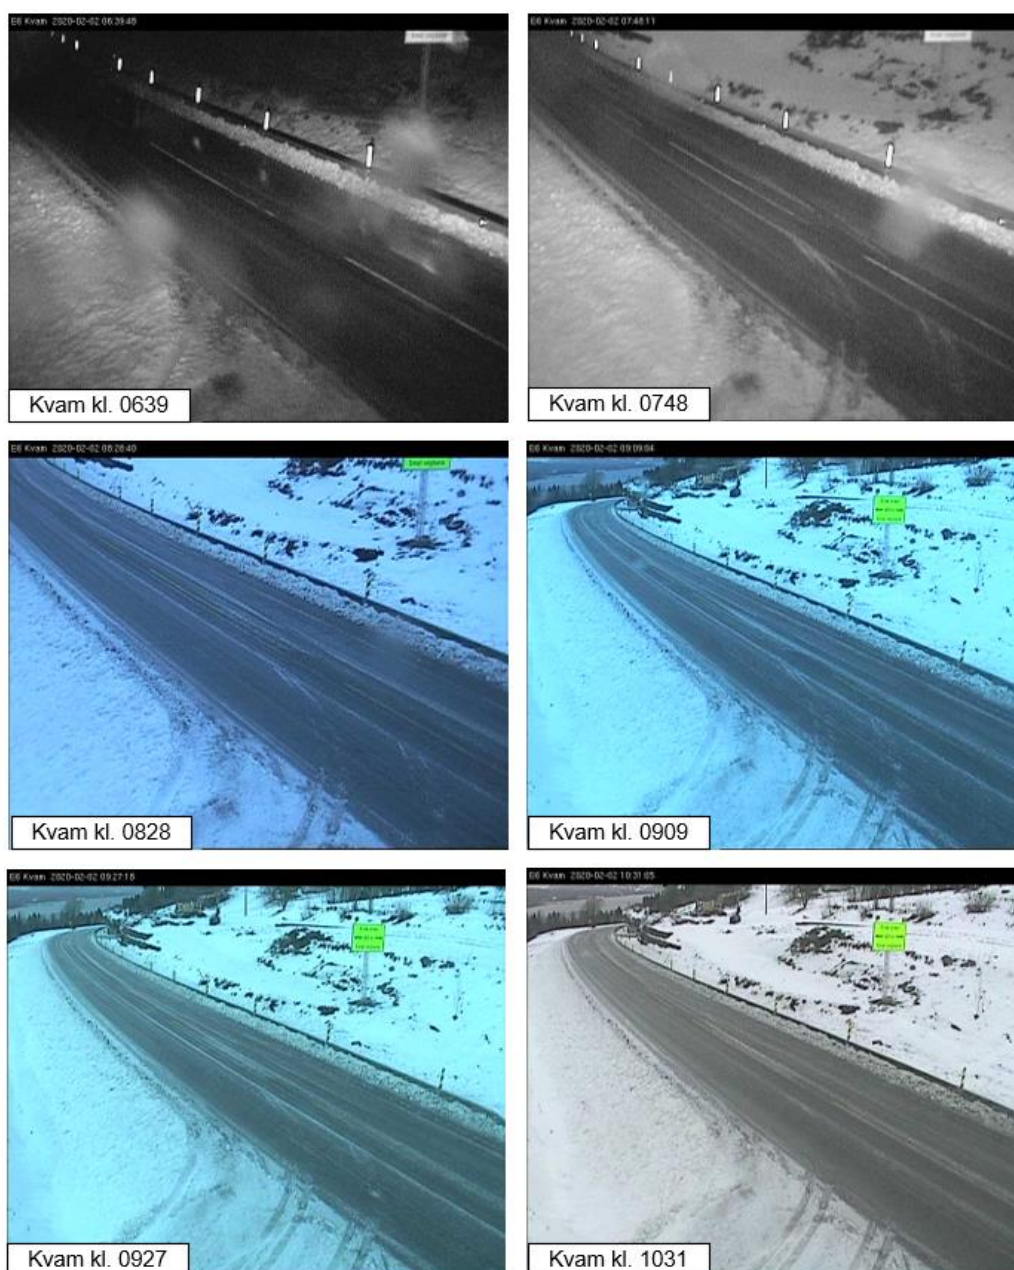
WEB-kamerabildene fra Kvam viser ikke himmelen, men kjørebanelen. WEB-kamerabildene viser i denne sammenheng at det ligger mindre mengder is og/eller snø i veibanen i tidsrommet fra ca. kl. 0730 og utover formiddagen.

Figur 22: WEB-kamerabilder fra værstasjonen «E6 Kvam» i tidsrommet fra kl. 0639 til kl. 1031.
Kilde: Statens vegvesen
