RAPPORT

Vei 2021/03

RAPPORT OM MOTORSYKKELULYKKE PÅ GJØVIK TRAFIKKSTASJON I HUNNDALEN I GJØVIK KOMMUNE 10. JULI 2020

RAPPORT OM VEITRAFIKKULYKKE

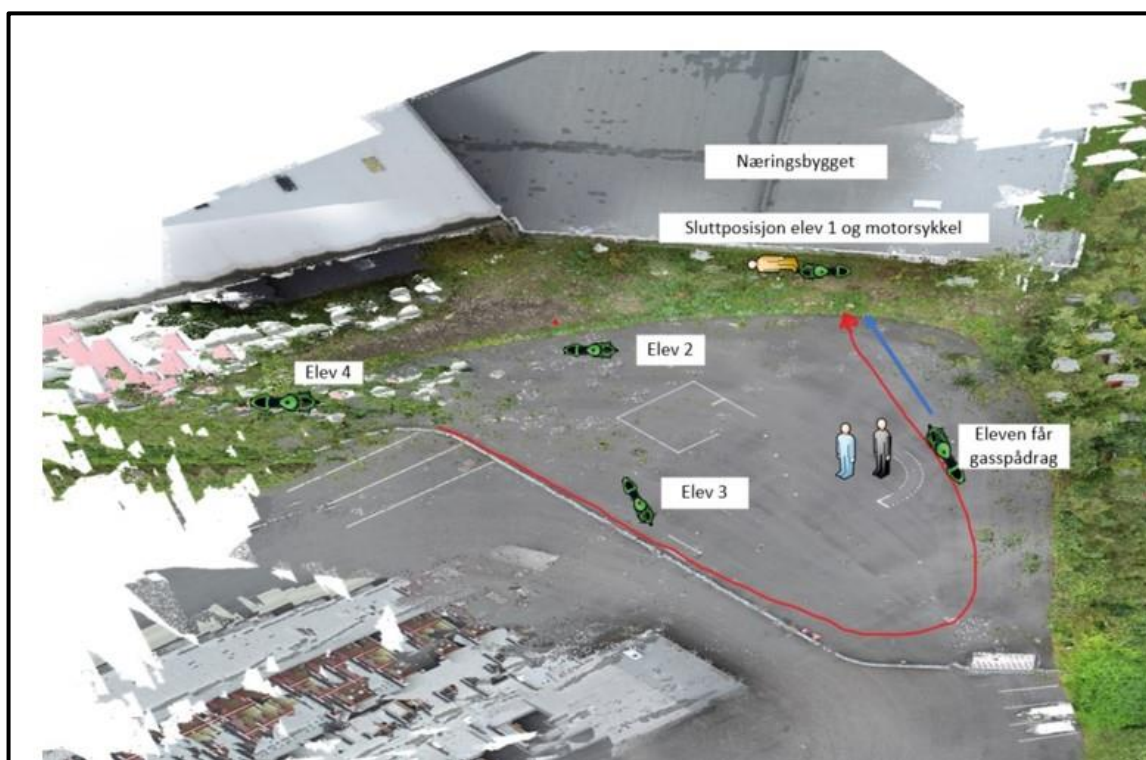
I utgangen av en skarp sving, i området hvor de to trafikklærerne stod plassert i kjøregården for å observere elevene, fikk elev 1 et utilsiktet gasspådrag på motorsykkelen. Eleven ble ifølge vitner hengende i styret med stive armer som følge av gasspådraget, og klarte ikke å gjenvinne kontrollen på motorsykkelen. Eleven kjørte ut av kjøregården, ned en skråning i terrenget, og kolliderte deretter med veggen til et næringsbygg. (se figur 2).

Figur 2: Illustrasjon av hendelsesforløpet til ulykken. Sluttposisjonen til elev 1 er illustrert med gul figur. Den blå linjen illustrerer avstanden mellom det punktet hvor eleven fikk gasspådrag og asfaltkanten til kjøregården. Illustrasjon: SHK

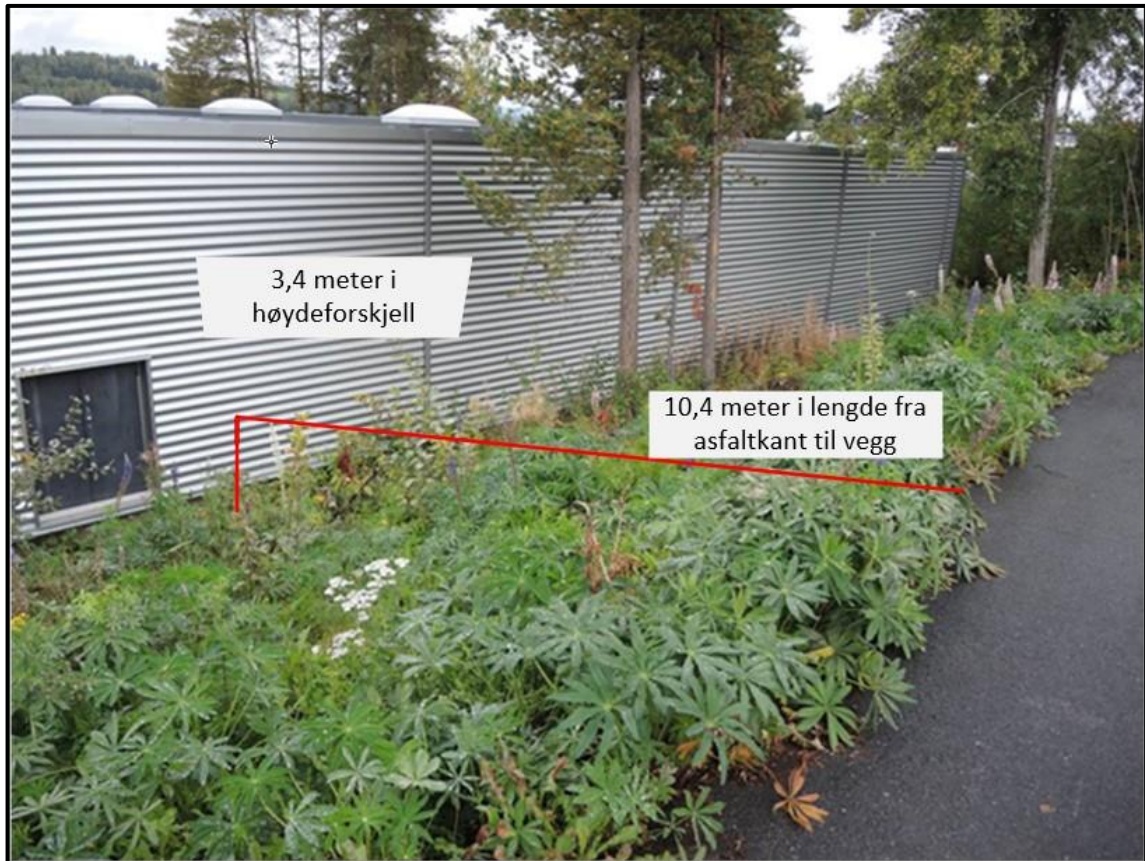
Skråningen hadde en høydeforskjell på ca. 3,4 meter mellom asfaltkanten til kjøregården og ned til næringsbygget. Det var hverken rekkverk eller noen annen form for barriere

som skilte kjøregården fra omgivelsene. Figur 3 viser skråningen der hvor motorsykkelen kjørte ut.

Figur 3: Avstanden fra næringsbygget til asfaltkanten til kjøregården hvor eleven kjørte utfor. Foto: SHK

Undersøkelsen viser at det foreligger en reell risiko for at elevene kan miste kontrollen over kjøretøyene under opplæring og at barrierer mot sideterrenget er viktig for sikkerheten. SHK anser det som mangelfullt at skråningen ikke var adskilt fra øvingsområdet med rekkverk eller andre fysiske barrierer på ulykkestidspunktet.

SHK ser utfordringen med bruk av metall- eller betongrekkverk, da dette er en statisk barriere som også kan påføre skader mer enn å redusere de. Det bør derfor vurderes polstring eller en form for ettergivende rekkverk som skadereduserende tiltak. Det kan også være aktuelt med sandvoll eller et tilgivende sideterreng, men dette fordrer større arealtilgjengelighet. Undersøkelsen har vist at Statens vegvesen ikke har iverksatt noen tiltak ved utformingen av kjøregården tilknyttet Gjøvik trafikkstasjon.

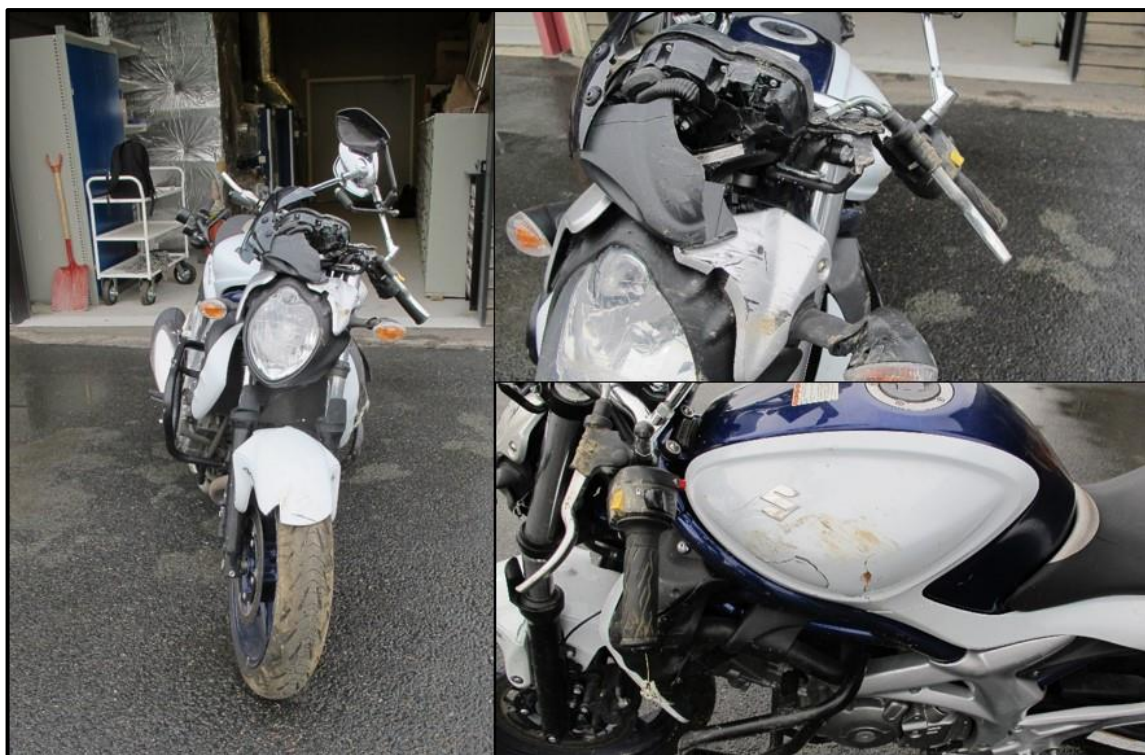
Motorsykkelen fikk store skader i front som følge av kollisjonen med næringsbygget (se figur 4). Motorsykkelen hadde også store skader på venstre side, hvor blant annet forgaffelen og styret ble bøyd som følge av kollisjonen.

Figur 4: Skader på motorsykkelen. Foto: SHK

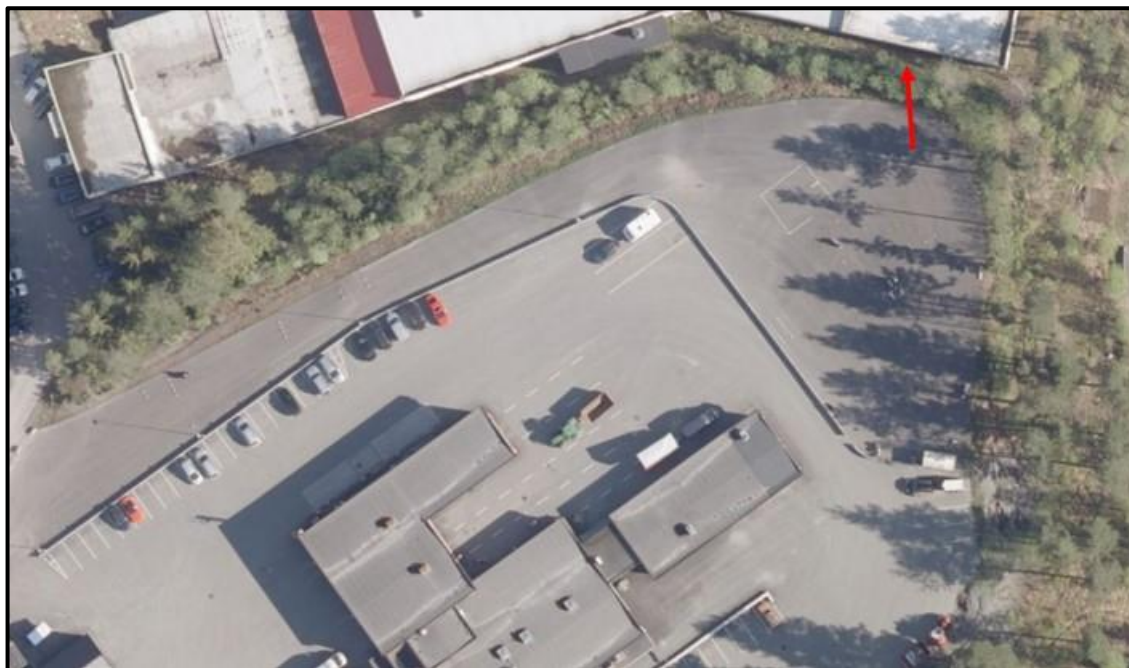
Figur 5: Kjøregården til Gjøvik trafikkstasjon. Rød pil indikerer hvor eleven mest sannsynlig kjørte utenfor asfaltkanten til kjøregården og ned skråningen mot næringsbygget. Kart: Gule Sider

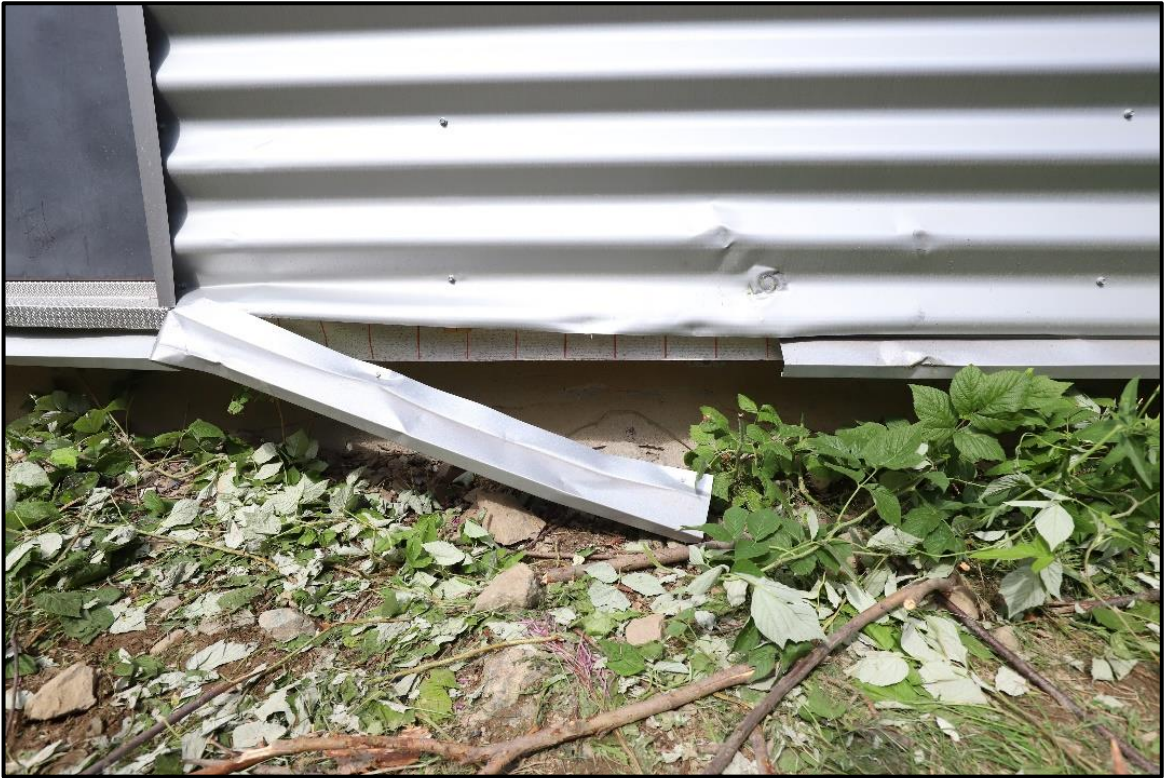
Næringsbygget fikk mindre skader på veggen som følge av kollisjonen (se figur 6).

Det ble registrert spor fra motorsykkelen på veggen til næringsbygget. Bygget hadde en skade på veggen som er forenelig med fronten til motorsykkelen eller den høyre styrehendelen (se figur 6).

Figur 6: På veggen til næringsbygget ble en aluminiumlist revet av i kollisjonen. Foto: Politiet

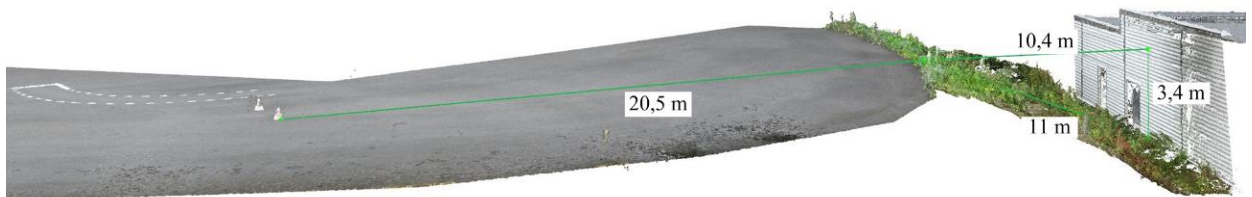
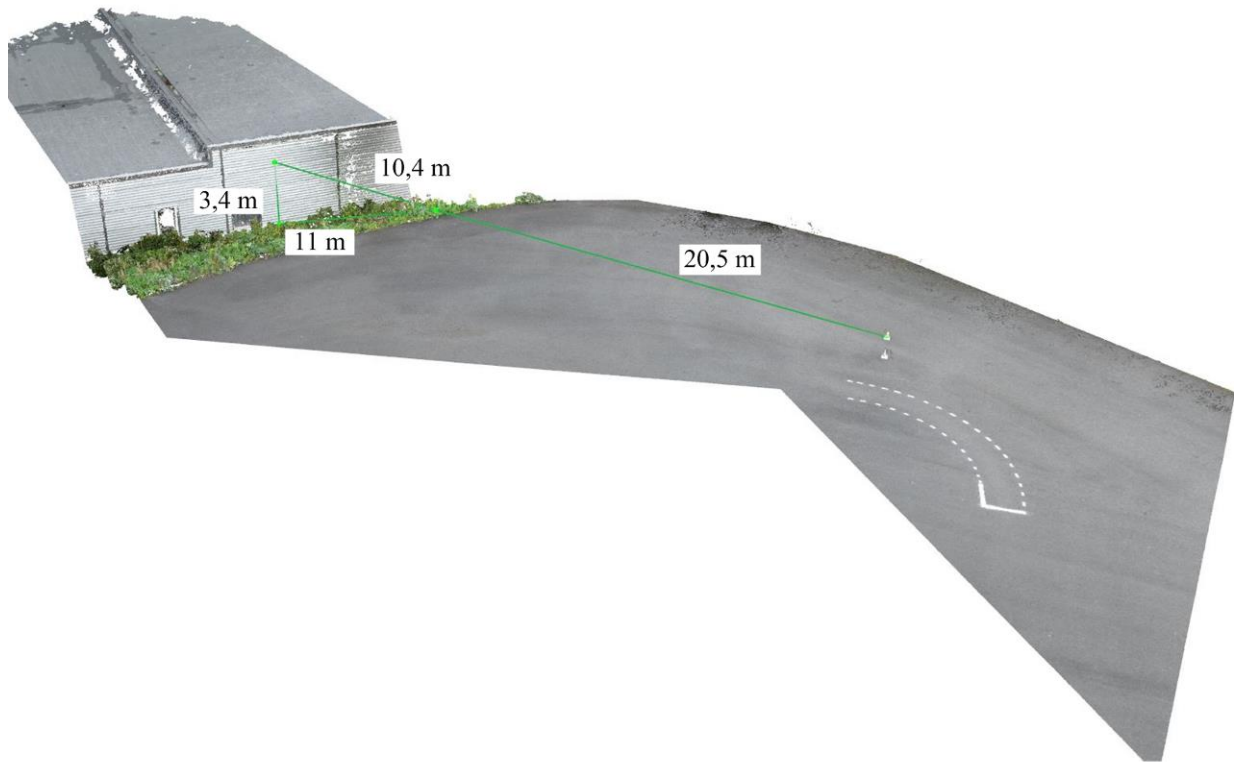
Avstanden fra punktet i kjøregården hvor eleven fikk et utilsiktet gasspådrag og til asfaltkanten ytterst på kjøregården ble registrert til å være ca. 20,5 meter. Avstanden mellom denne asfaltkanten og veggen til næringsbygget ble registrert til å være ca. 10,4 meter i luftlinje. Skråningen mellom asfaltkanten til kjøregården og veggen til næringsbygget ble målt til en lengde på ca. 11 meter, med en høydeforskjell på ca. 3,4 meter. Dette utgjør en helning på om lag 30° (se figur 7 og figur 8).

Figur 7: Kartlegging av ulykkesstedet, sett fra øst. Illustrasjon: SHK

Figur 8: Kartlegging av ulykkesstedet, sett ovenfra. Illustrasjon: SHK

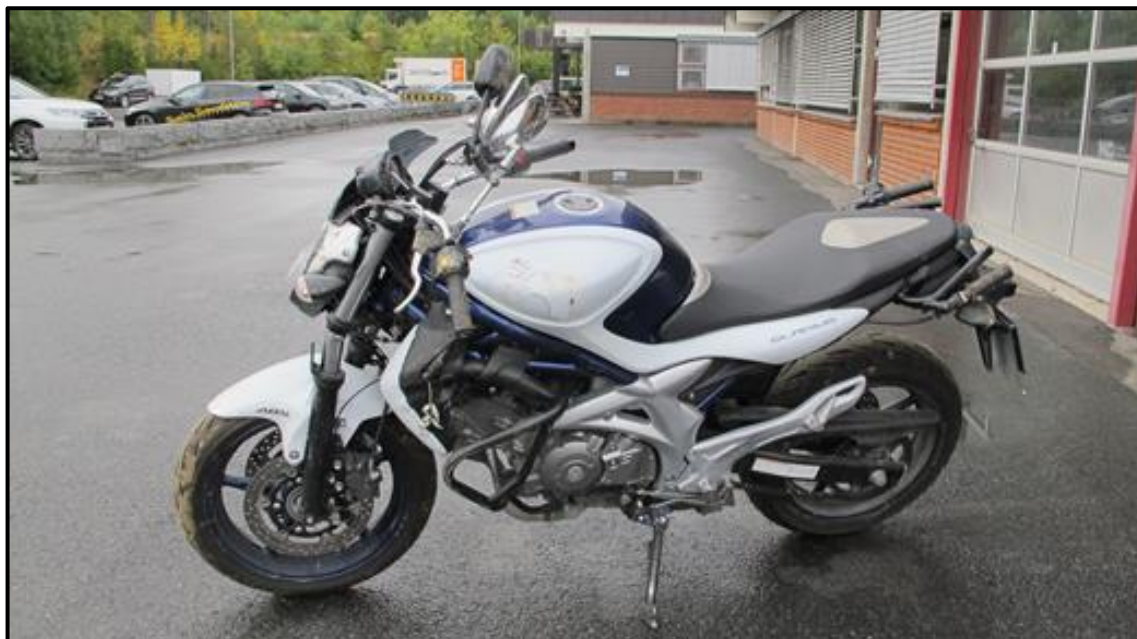
Figur 9: Motorsykkelen var av typen Suzuki SFV650A. Foto: SHK

Representanter fra Statens vegvesen og SHK gjennomførte kjøretøytekniske undersøkelser av motorsykkelen 9. september 2020. Undersøkelsene avdekket ingen feil eller mangler med motorsykkelen. Motorsykkelen ble vurdert til å ha vært i god teknisk stand i forkant av ulykken.

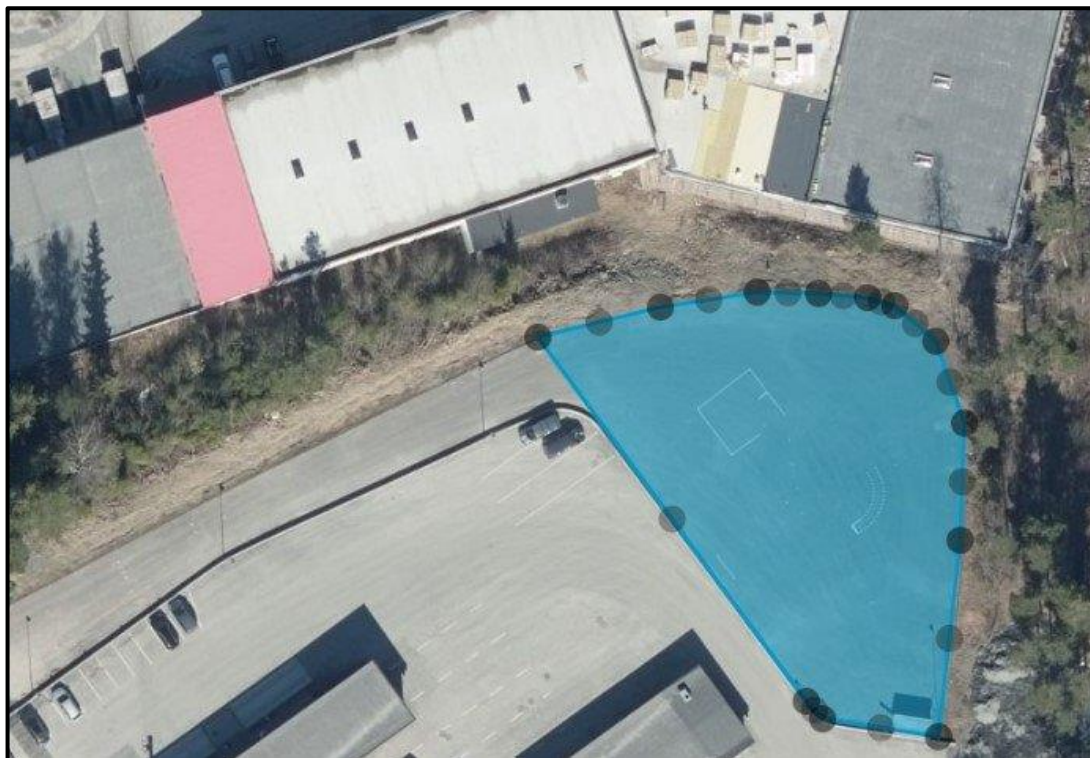
Ulykken skjedde på en kjøregård som brukes av Statens vegvesen til oppkjøring for trafikanter på Gjøvik trafikkstasjon. Den er lokalisert på et avgrenset asfaltert område på nordsiden av Gjøvik trafikkstasjon. Det totale arealet for kjøregården er 2 800 m², og området hvor eleven øvelseskjørte er på 1 725 m² (se figur 10).

Kjøregården er utformet etter Statens vegvesens «Retningslinjer for gjennomføring av førerprøve i alle klasser», og ble sist risikovurdert i 2009 (se kapittel 1.12.3). Høsten 2019 ble det gravd i skråningen for å legge fjernvarme til trafikkstasjonen. Dette medførte at vegetasjon ble fjernet og skråningen ble dekket av skarpe steiner og noe lav vegetasjon.

Figur 10: Kjøregården. Området hvor eleven øvelseskjørte er markert i blått. Foto: © Kartverket. Illustrasjon: SHK

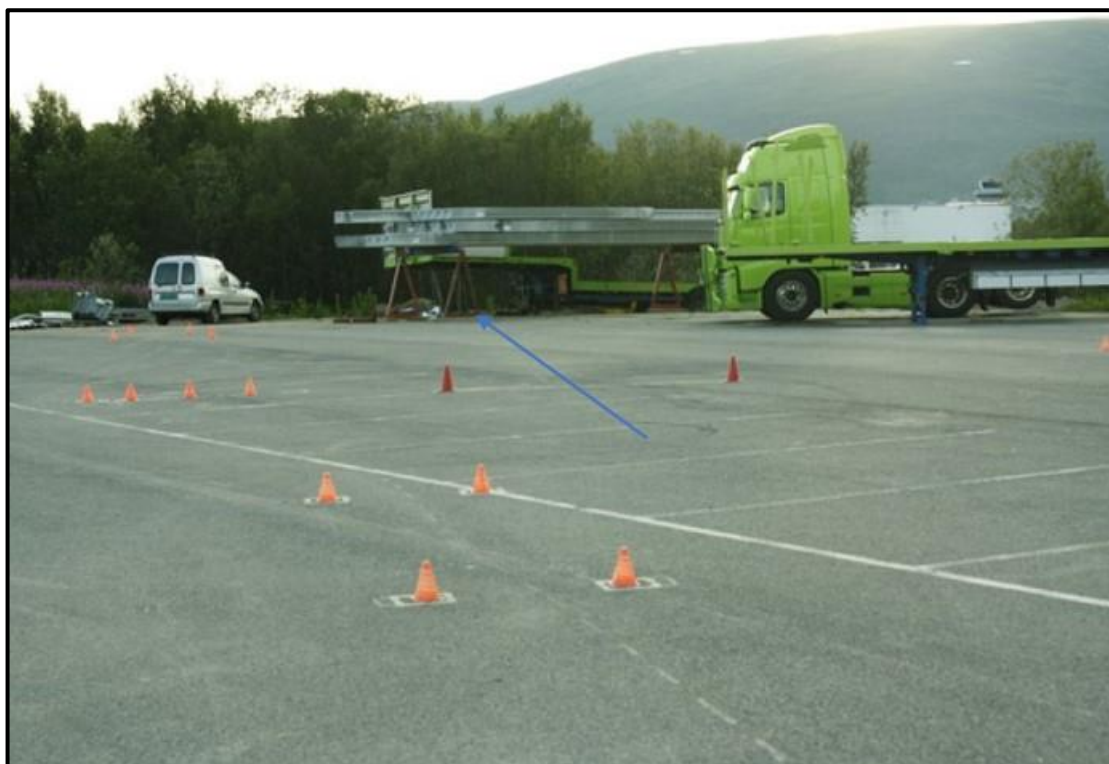
Eleven gjennomførte sin 12. opplæringstime på ulykkestidspunktet. Det stod plassert en rekke betongelementer, hengere og utstyr til gravemaskiner inne på området som ble benyttet til opplæring da ulykken inntraff (se figur 13).

Figur 13: Eleven kjørte mellom de to røde kjeglene og kolliderte med den grønne tilhengeren.
Foto: Politiet
