# RAPPORT

Vei 2021/04

## RAPPORT OM MØTEULYKKE PÅ E6 VED TØMMERNESET I HAMARØY KOMMUNE 8. JANUAR 2020

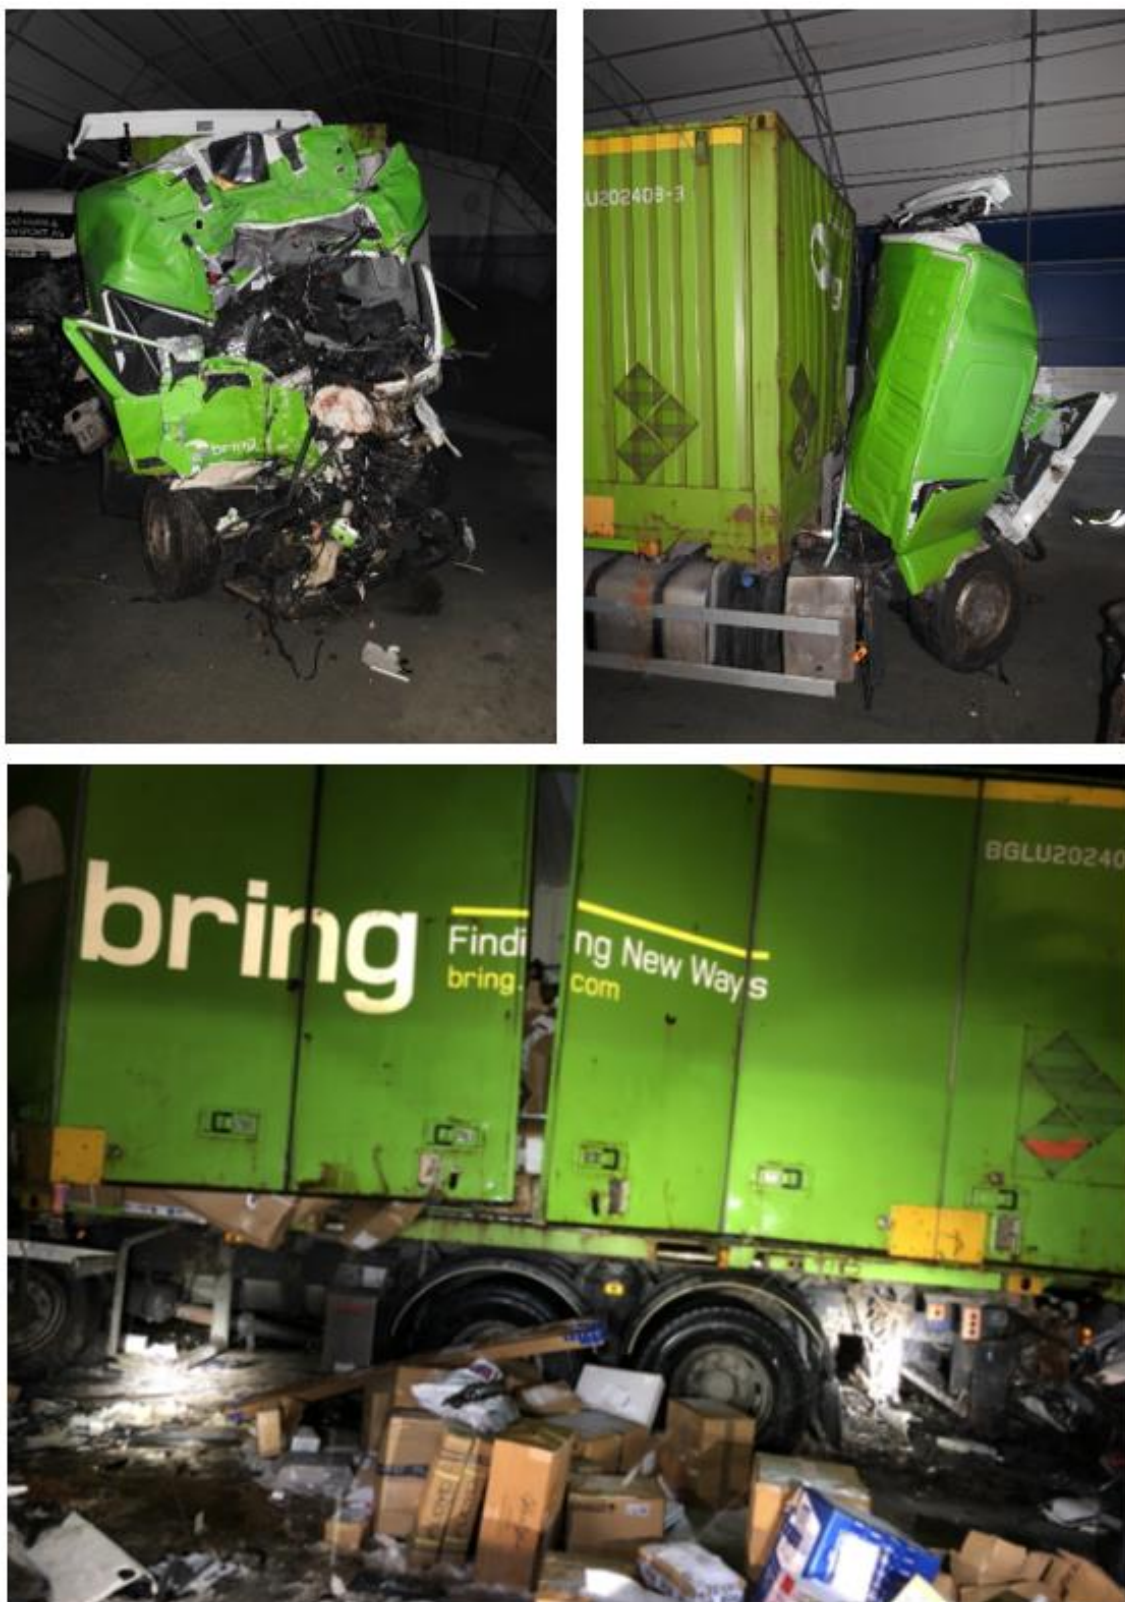
Vogntogets lastebil hadde omfattende skader hvor både ramme og førerhytta kollapset som følge av kollisjonen (se figur 4). Slepvoغن hadde mindre skader, men tilhengerdraget var skadet og konteinerlåsene på rammevangene var tydelig vridd. I tillegg var last inne i containerne skadd som følge av forskyvninger under kollisjonen.

Figur 4: Skader på vogntog A. Foto: Politiet/SHK

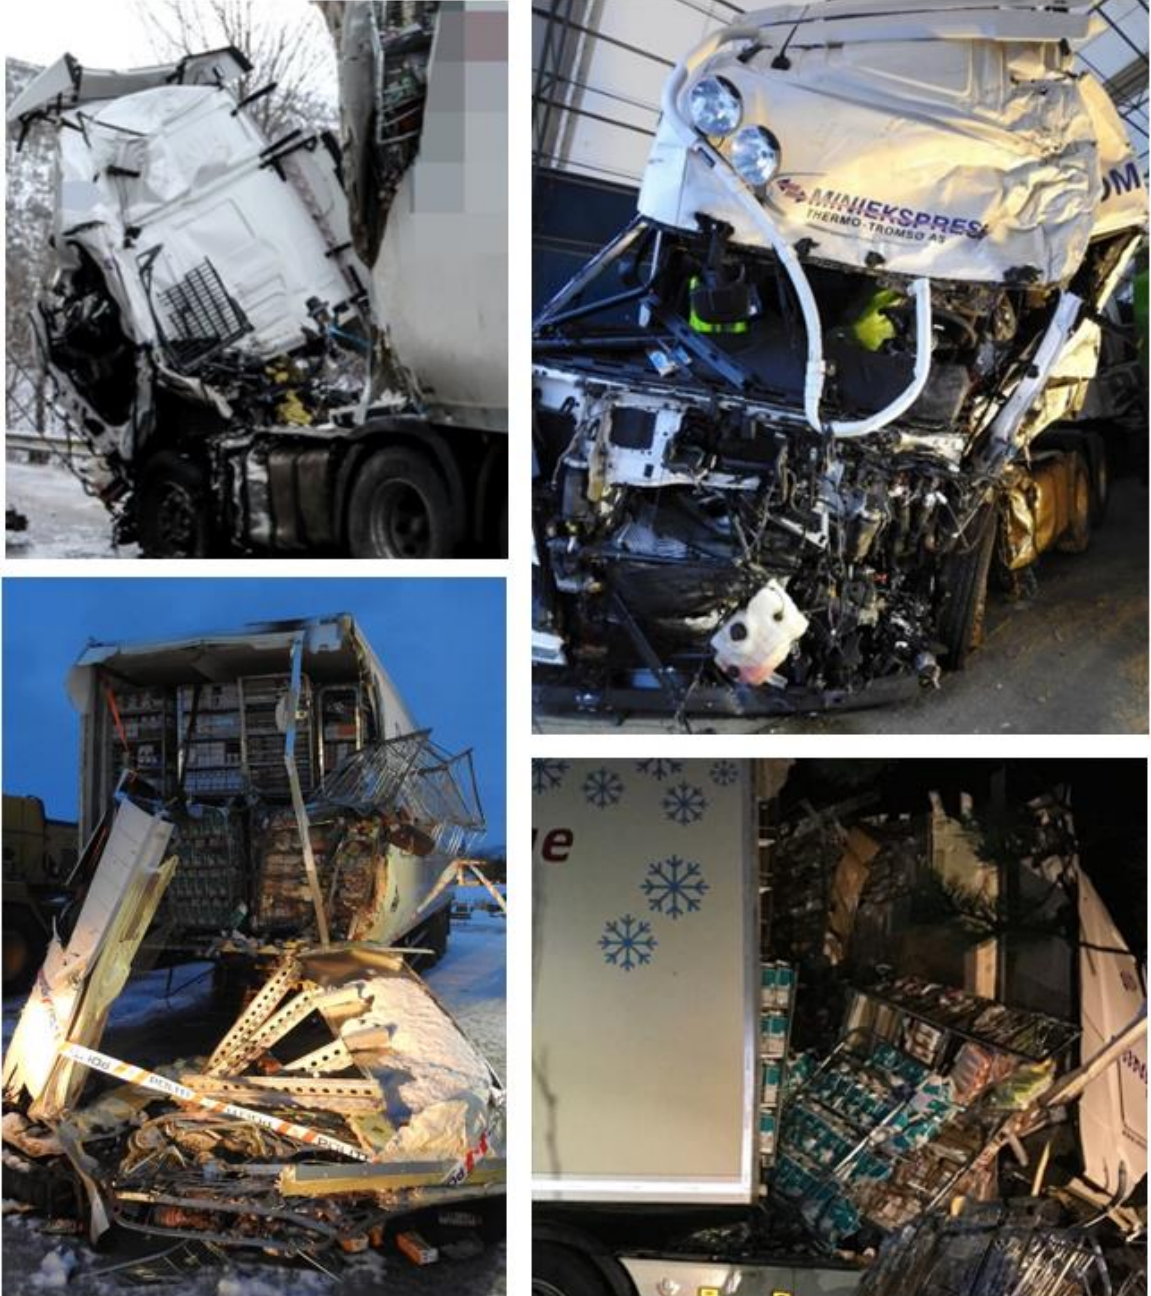
Trekkvogna hadde omfattende skader, spesielt på venstre side foran og på baksiden av førerhytta (se figur 5). Skadene på førerhytta var så omfattende at det ikke var tilgjengelig overlevelsesrom til føreren etter kollisjonen.

Semitraileren hadde også omfattende skader. Lasten hadde slått ut den fremre veggen, samt at festebolten (king-pin) mellom semitraileren og trekkvogna var slått ut av innfestingen.

Figur 5: Skader på vogntog B. Foto: Politiet/SHK

Tekniske undersøkelser av kjøretøyene etter ulykken viste at førerhytta til vogntog B hadde skader i form av inntrenging på baksiden av førerhytta i tillegg til skader i fronten. Skadene på bakveggen av førerhytten er forenlige med at enten last, selve semitraileren eller en kombinasjon av begge deler, har presset seg inn førerhytten i kollisjonen. Etter SHK sin vurdering har dette innpresset bidratt til å redusere tilgjengelig overlevelsesrom

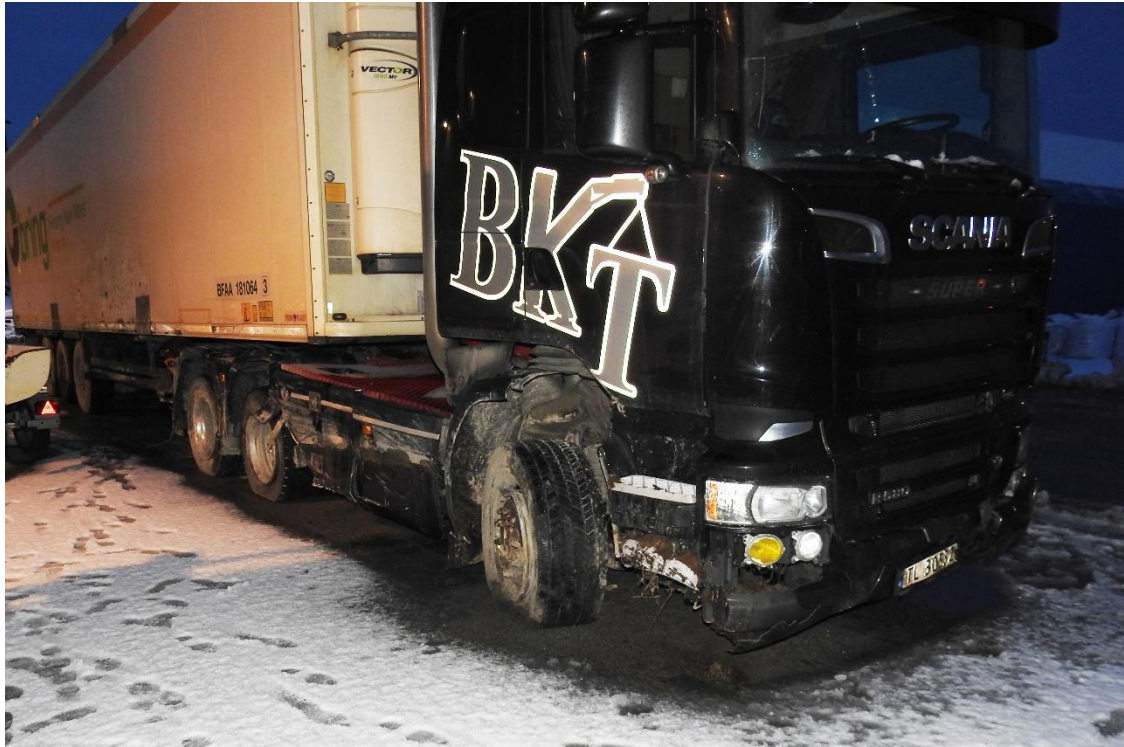
Vogntoget hadde mindre skader, hvor førerhytta var tilnærmet uskadd mens semitraileren hadde fått en mindre skade som følge av sammenstøt med vogntog D. Det var i tillegg noen skader på vogntoget etter at det hadde kjørt på utsiden av veibanen og langs terrenget (se figur 6).

Figur 6: Skader på høyre side av trekkbilen til vogntog C. Foto: SHK

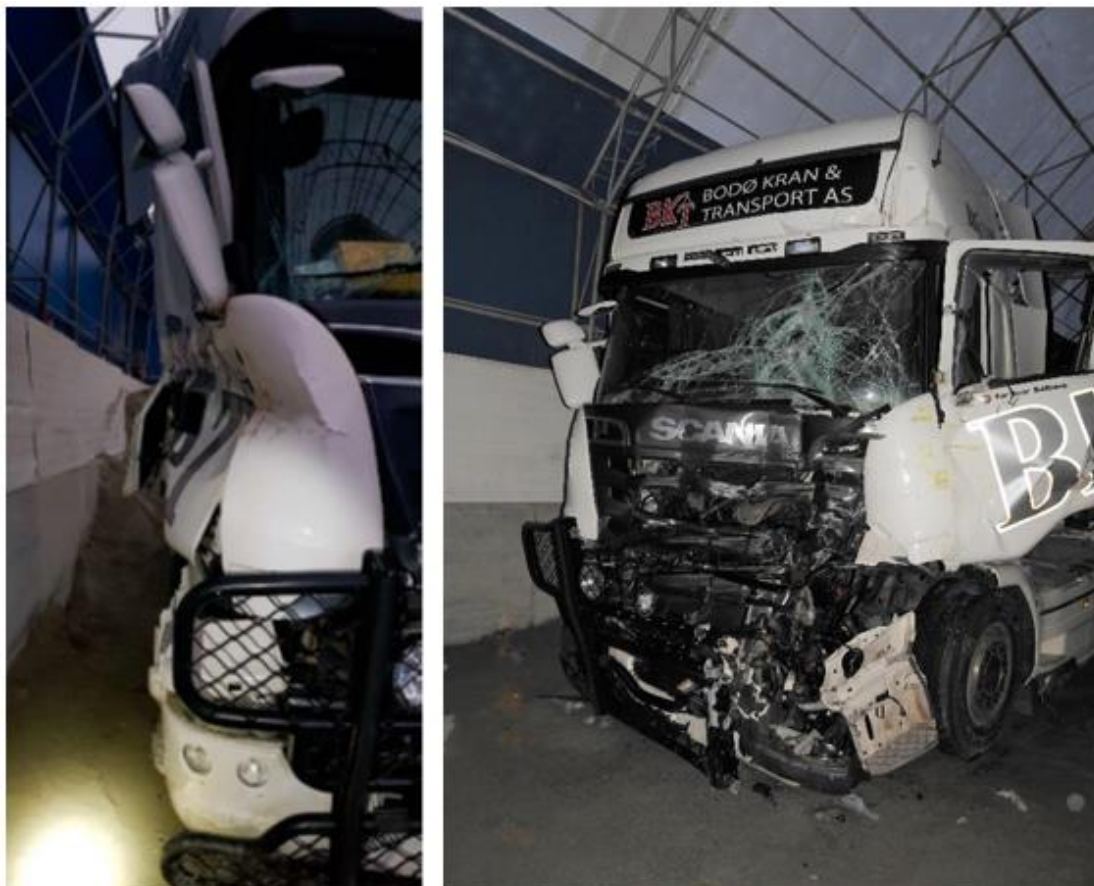
Vogntoget, som først kjørte inn i vogntog C og deretter vogntog A bakfra, hadde en del skader i fronten på trekkbilen, mens tilhengeren var tilnærmet uskadd. Fronten av førerhytta var trykket inn ca. 70 cm på venstre side og 40 cm på høyre side. I tillegg var det skader på høyre side av selve trekkbilen (se figur 7). Trekkbilens ramme hadde også fått skader.

Figur 7: Høyre side og fronten til trekkbilen til vogntog D. Foto: Statens vegvesen

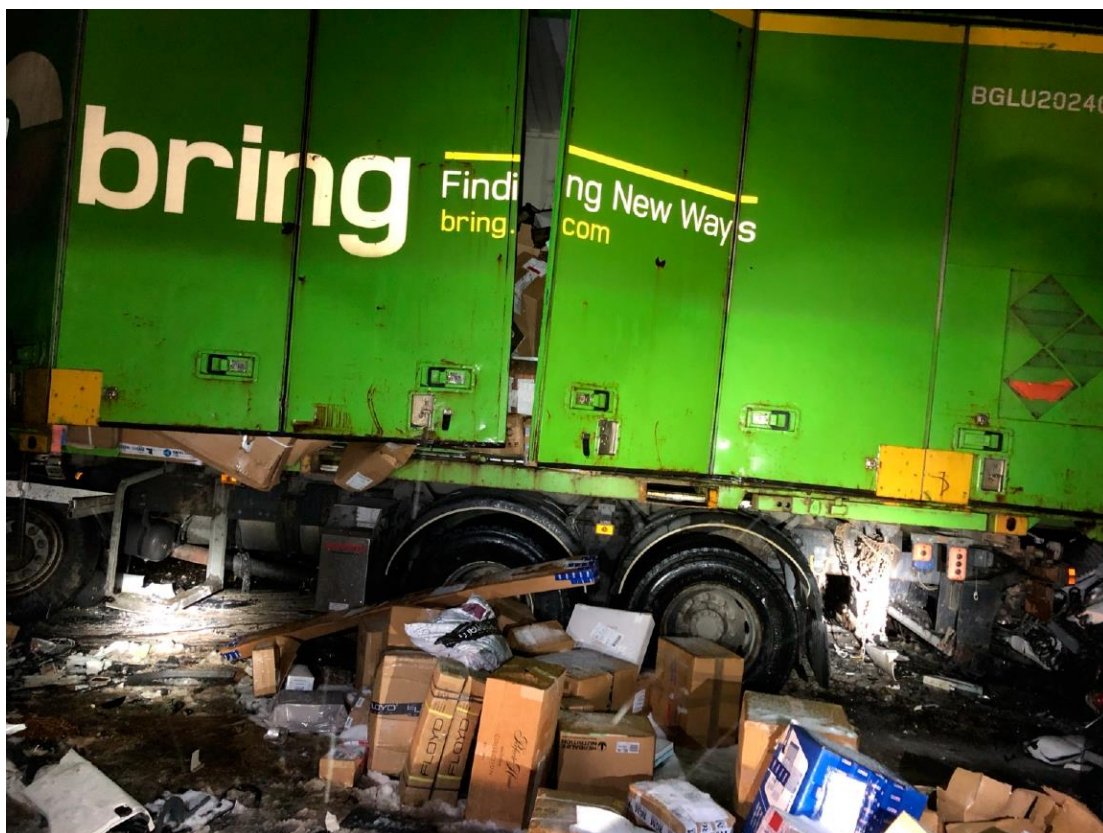
slepvogna, ble kastet rundt i kollisjonen, og deler av godset kom også ut av vekselbeholderen (se figur 16 og figur 17). Statens vegvesens konkluderte gjennom den kjøretøytekniske undersøkelsen av vogntoget, at lasten både inne i lastebilen og slepvognen var mangelfullt sikret. Det var imidlertid ikke mulig å fastslå lastens opprinnelige plassering i lastbæreren.

Figur 16: Vekselbeholderen til lastebilen tilhørende vogntog A, med deler av godset på veibanen.  
Foto: Politiet

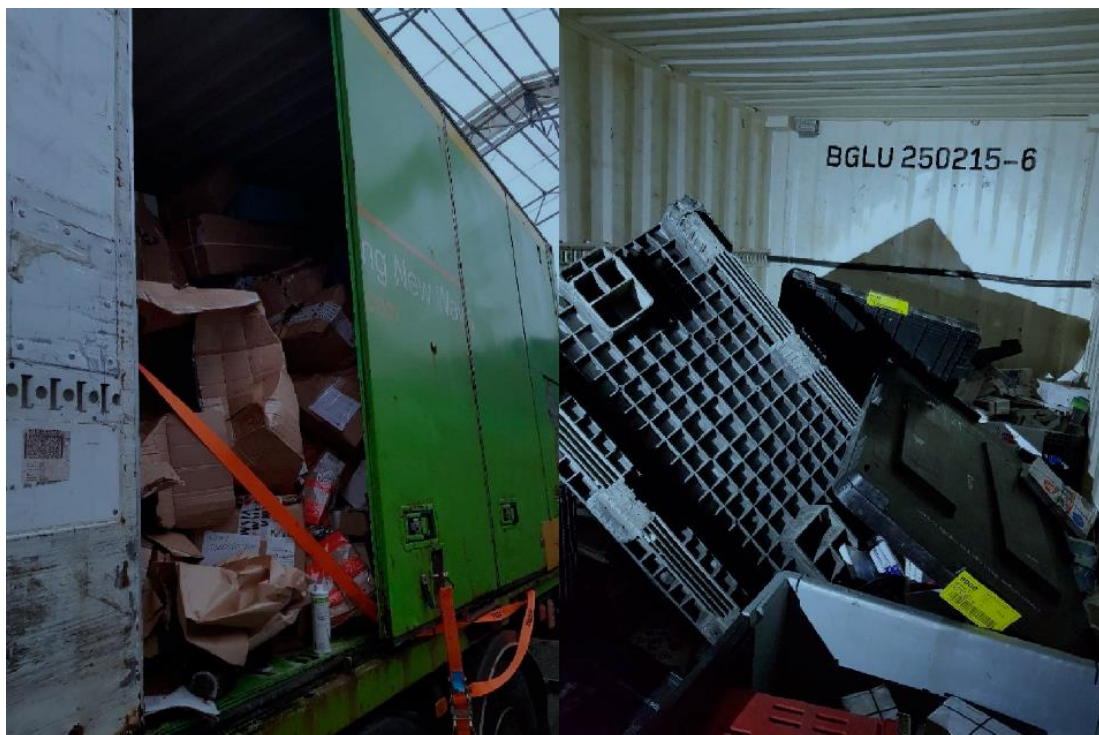
Figur 17: Forskjøvet last i vekselbeholderen (t.v.) og containeren (t.h.) tilhørende vogntog A.  
Foto: Statens vegvesen

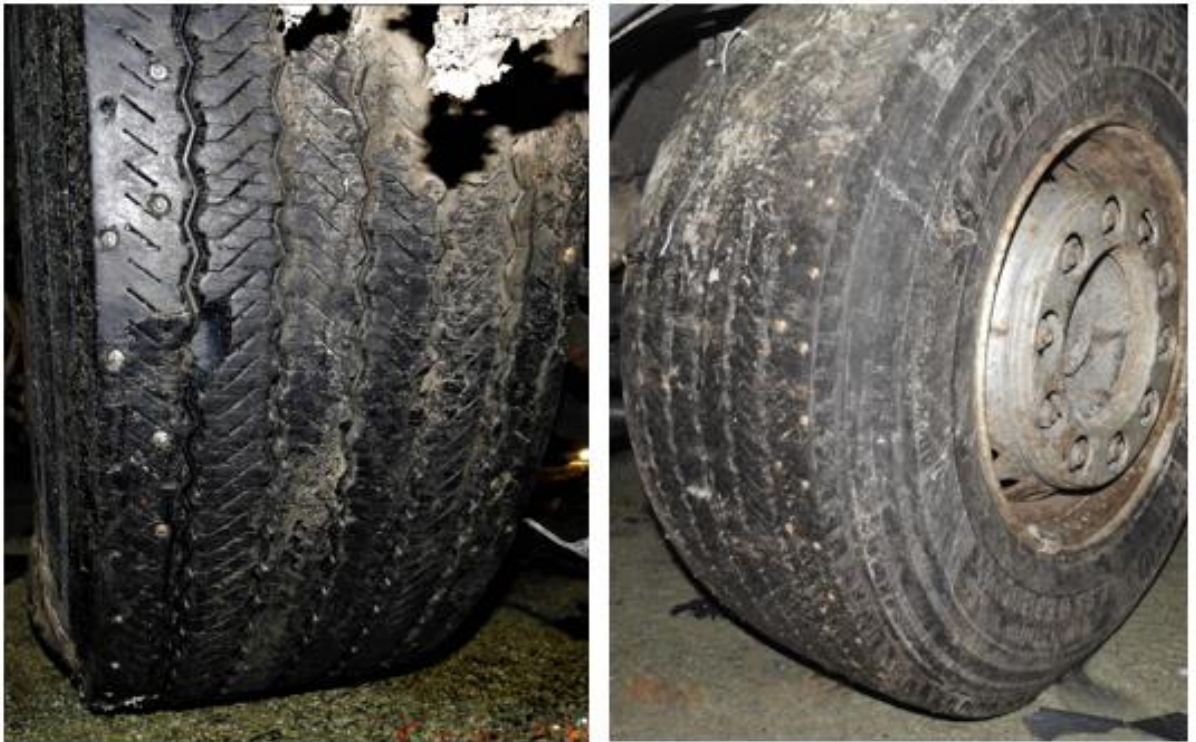
Figur 18: Venstre og høyre framdekk til vogntog A. Foto: SHK

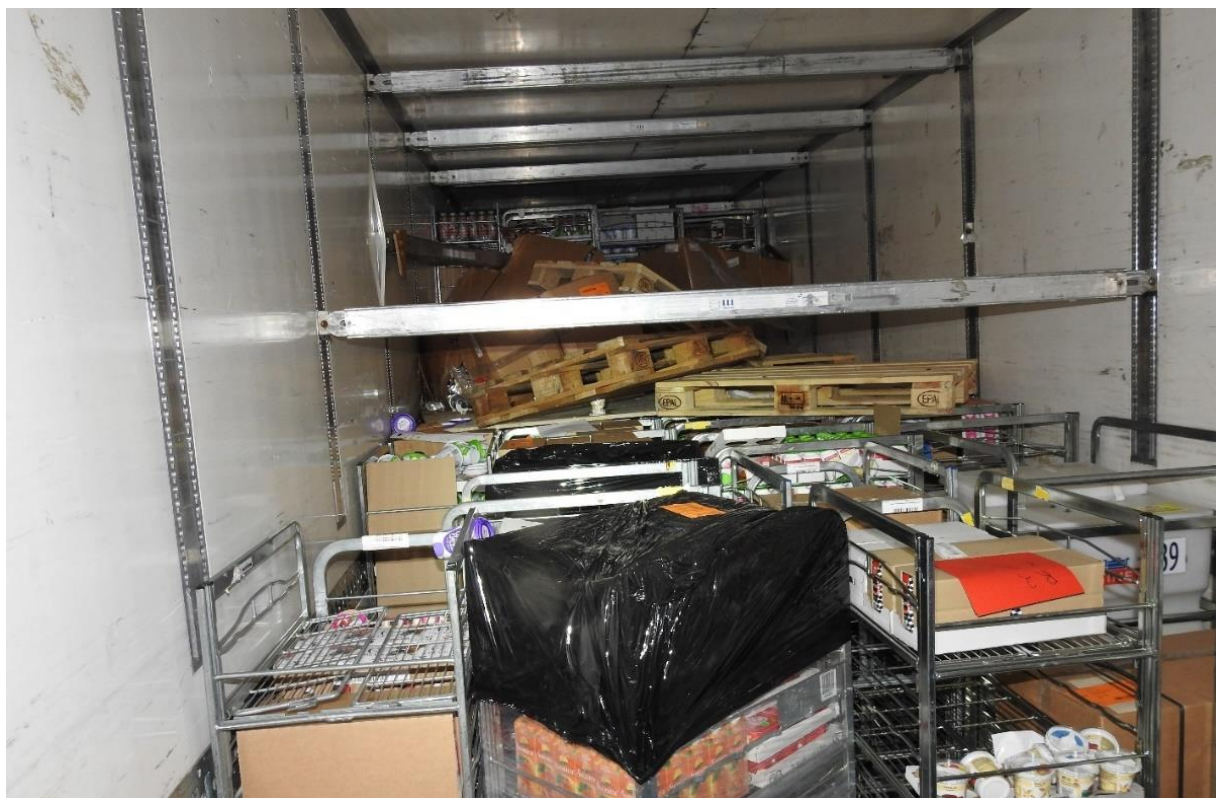
tralla. Lastens opprinnelige eksakte plassering samt vektfordeling lot seg ikke fastslå ved undersøkelsene etter ulykken.

*Figur 19: Semitrailerens last sett fra bakre del av tralla. En horisontal lastebom ses i forgrunnen. Foto: SHK*

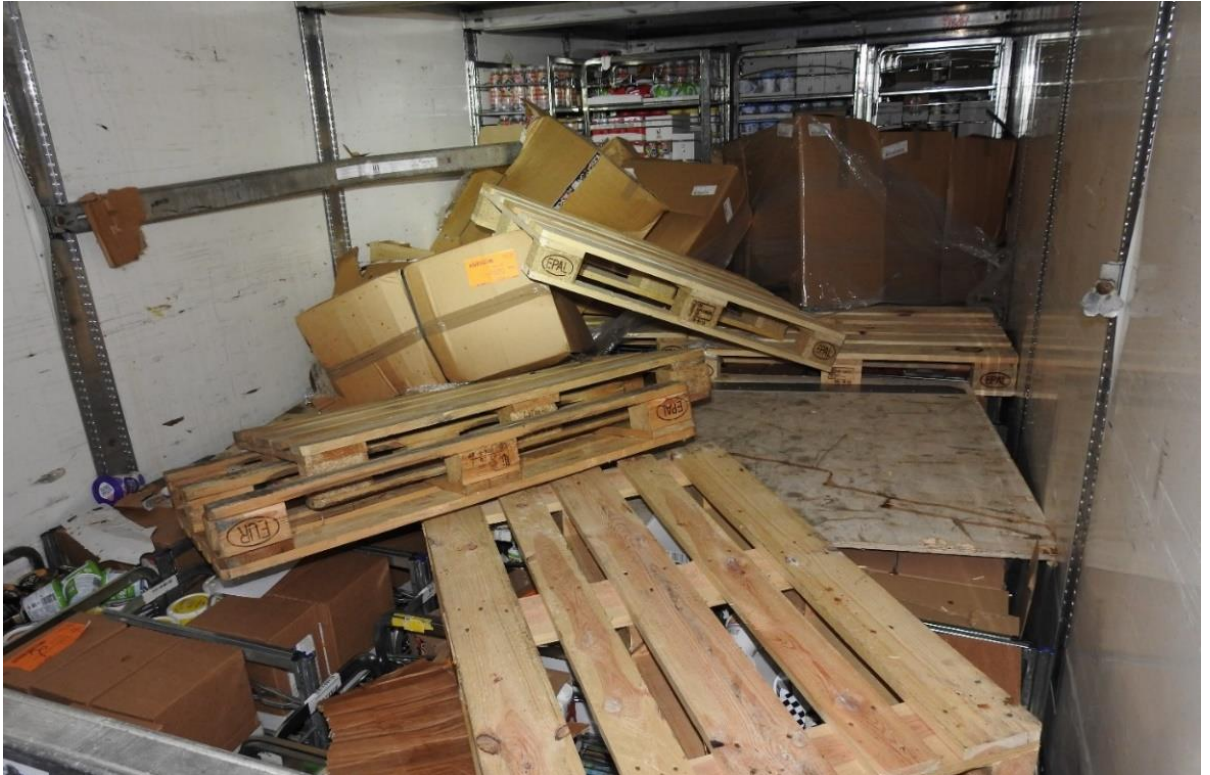
Semitrailerens skap var innvendig utstyrt med 12 synlige vertikale skinner på hver side for innfesting av tverrgående lastebommer for vertikale laster. Lastebommene som ikke var i bruk satt opp under skaphengerens tak. To slike lastebommer var tatt i bruk og synlige bakfra. Den bakre bommen var montert 4,7 meter inn i lasterommet bakfra i en høyde på 1,8 meter (se figur 19). Ytterligere en lastebom var montert 5,9 meter inn i lasterommet bakfra og i en høyde på to meter. Denne lastebommen var revet løs på høyre side og var brettet på skrå fremover (se figur 20).

Figur 20: Semitrailerens last og kollapset lastebom. Foto: SHK

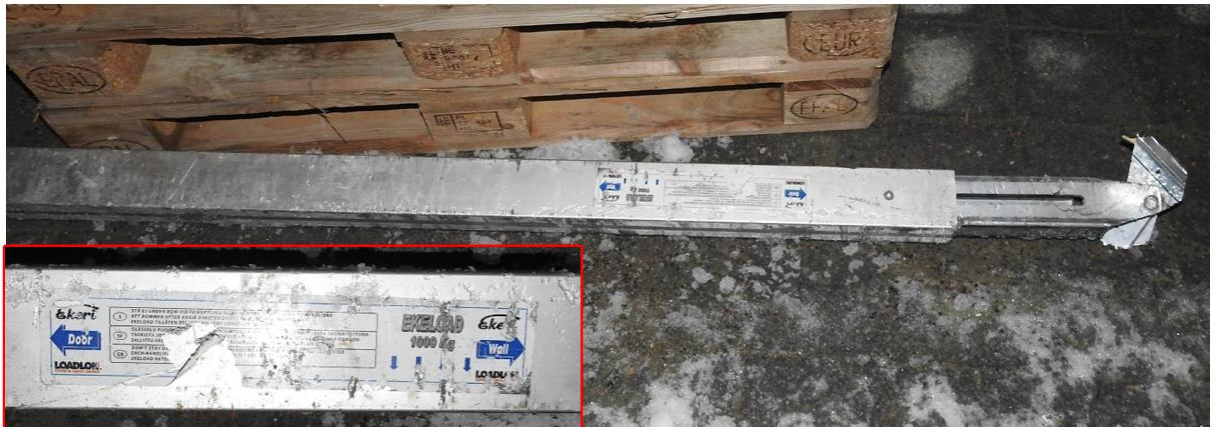
Figur 21 viser en av lastebommene fra semitrailereren som løsnet.

Figur 21: En av lastebommene fra semitrailereren til vogntog B. Foto: SHK

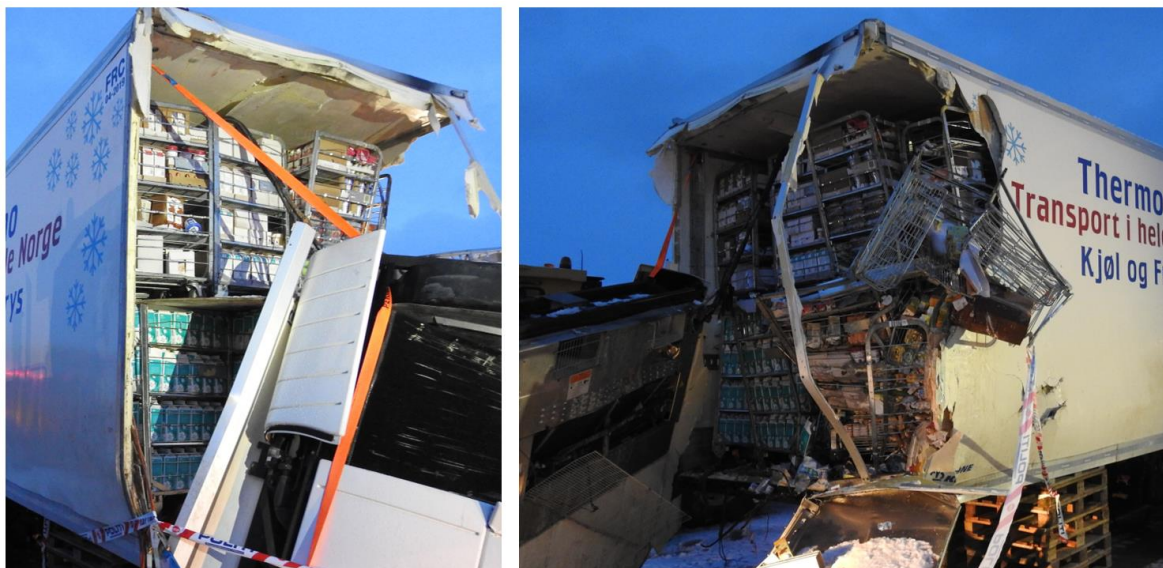
Lasten var forskjøvet fremover på grunn av sammenstøtet mellom vogntog A og B. Lasten hadde også presset på semitrailerens fremre vegg slik at denne hadde gitt etter og åpnet seg (se figur 22). Deler av lasten, samt den fremre veggen med kjøleaggregatet, var knust mot trekkbilens bakvegg. I tillegg var king-pinen (tilhengerinnfestning) til semitrailereren slått av innfestningen. King-pinen var sertifisert<sup>7</sup> med bruddstyrke (D-verdi) på 131,1 kN (13 360 kg).

Figur 22: Semitrailerens frontvegg sett fra venstre og høyre side. Foto: SHK

Undersøkelsene av kjøretøyene etter ulykken viste at det var mangelfull lastsikring i vogntog A, mens lasten til vogntog B kun var stemplet mot frontveggen av semitraileren. Frontveggen var sertifisert for en maksimal belastning på 60 kN (6 118 kg), og kreftene som virket på veggen under kollisjonen var langt større enn denne grenseverdien.

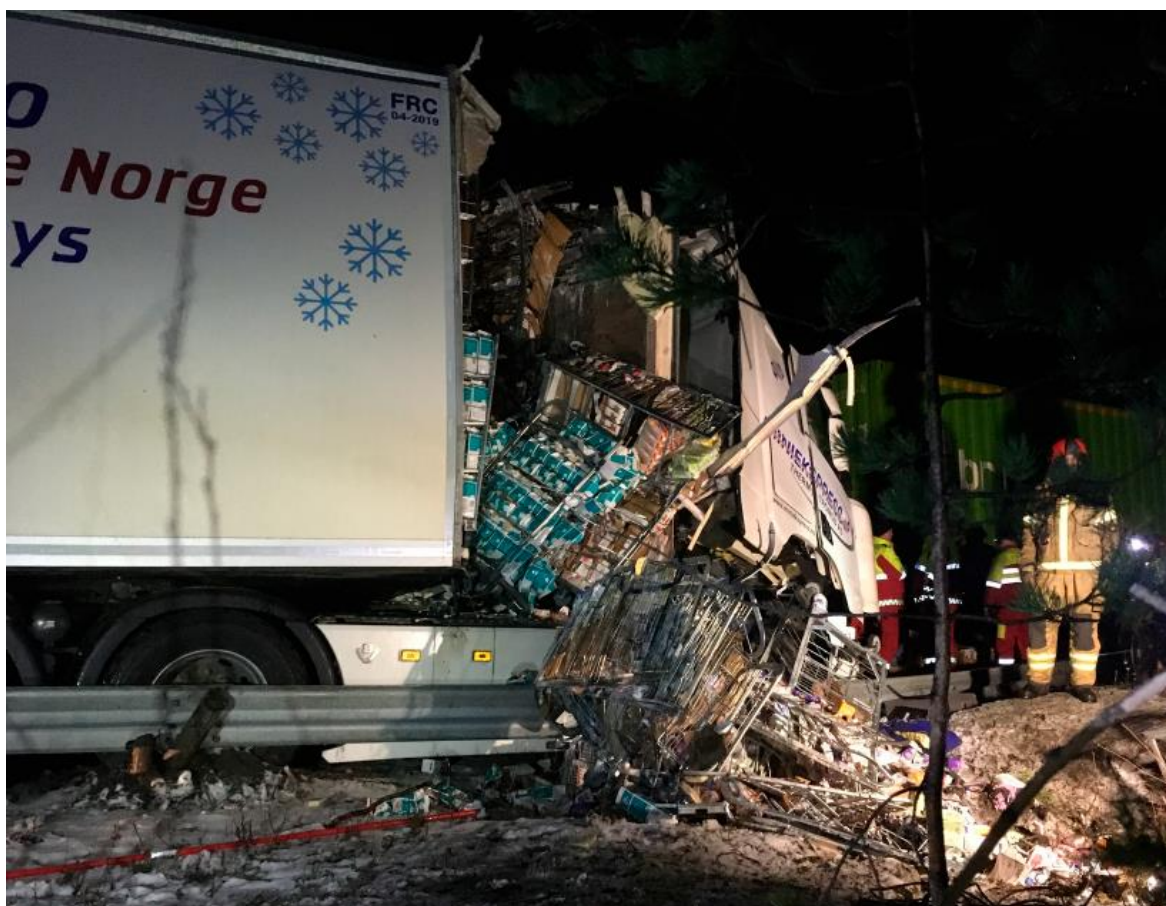
Figur 23 viser last som har kommet ut av kjøretøyet på ulykkesstedet.

Figur 23: Last fra semitraileren til vogntog B. Foto: Politiet

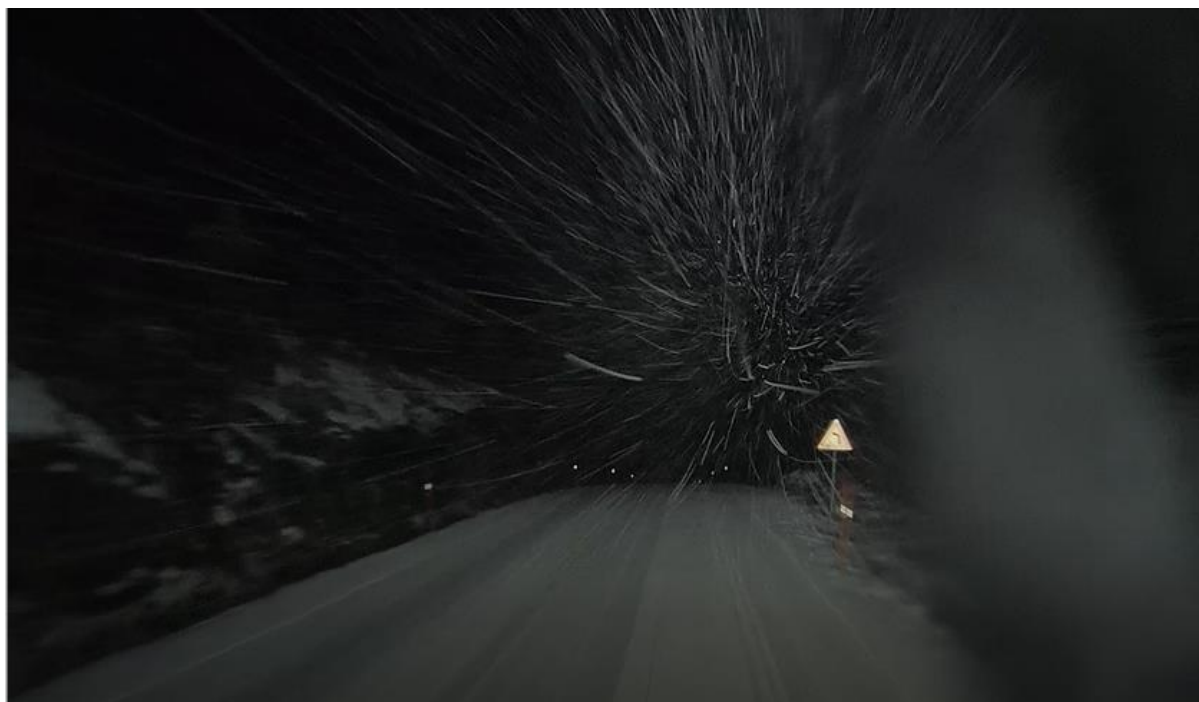
*Værforholdene ved ulykken var tett snødrev. Det er væromslag fra minus til plussgrader. Da ulykken skjedde var veien dekket av våt ny snø. Dette kan vi se av vogntog A's dashcamvideo. Da vi ankom 4 timer og 15 min senere, var det vekslende våt asfalt med slapsrester samt sludd/ regnbyger.*

Figur 26: Føreforholdene i inngangen til kurven hvor ulykken inntraff. Kilde: Dashbordkamera til vogntog A

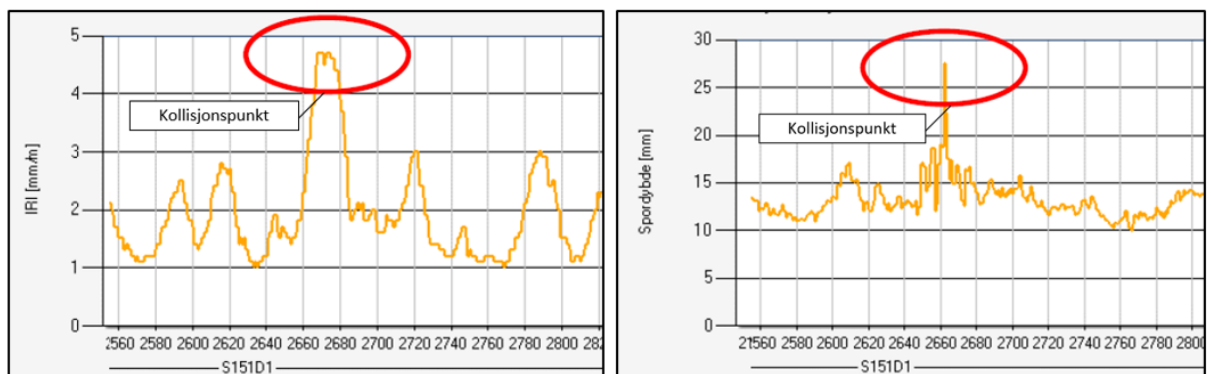
Veiens jevnhet (IRI, mm/m) og spordybde er vist i figur 30. Målingene viser avvikende verdier i profil m2660–2680 for begge parameterne. I dekketilstandsrapporten fra Statens vegvesen står følgende:

*Felt 1 viser endring i sporverdi ved m2660 – 2680, og ved m2840 – 2880. Kombinert med IRI (lengdeprofil) kan det vere setningar i dette området.*

Figur 30: Veiens jevnhet, IRI, for nordgående kjørefelt er vist på venstre side. Innmålt spordybde er vist til høyre. Kilde: Statens vegvesen

Statens vegvesen mener noen av disse avvikene kan indikere setningsskader i kurven og at setningen er såpass omfattende at man vil kjenne dette i kjøretøyet når man kjører gjennom kurven. Setningsskadene synes å være sammenfallende med en stikkrenne som krysser under veien og med kollisjonspunktet mellom de møtende vogntogene.
