# RAPPORT VEG 2022/04

***Møteulukke med to vogntog på riksveg 4 like nord for Hagantunnelen ved Slattum i Nittedal kommune 27. mai 2021***

# Rapport om møteulukke

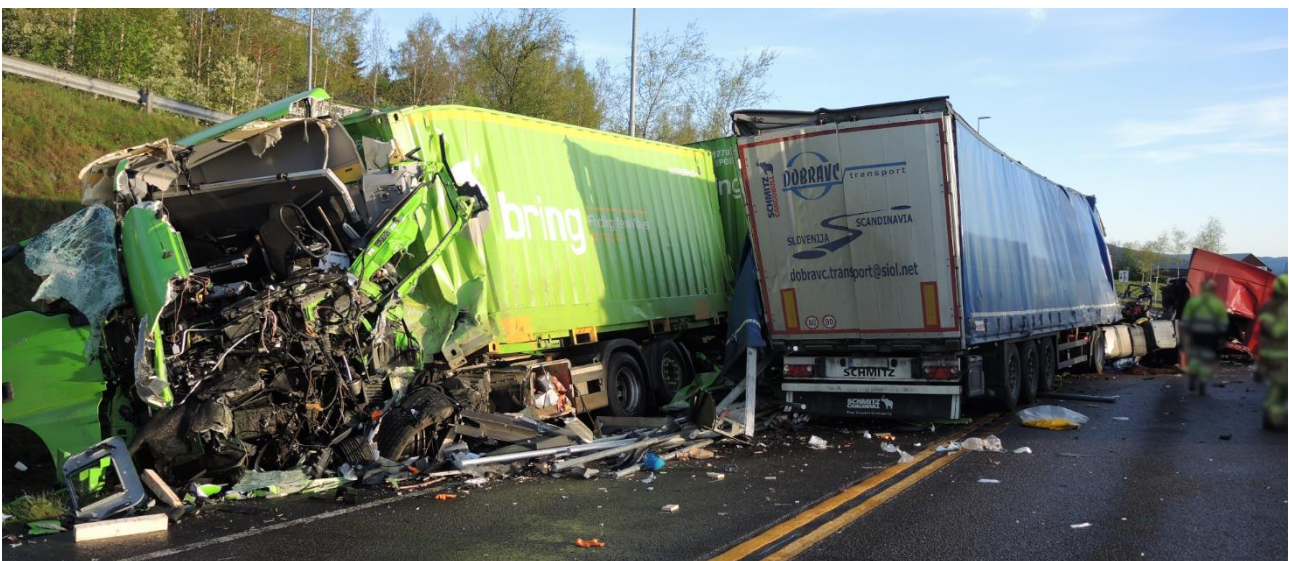
Vogntog B fekk omfattande skadar i fronten og på venstre side av førarhytta som følge av kollisjonen (sjå figur 4). Den fremre lastekonteinaren var i tillegg bøygd innover både framme og bak.

Figur 4: Vogntog B til venstre i bildet, slik det såg ut ca. 1,5 time etter ulukka. Bildet er tatt etter rednings- og frigjeringsarbeidet. Foto: SHK

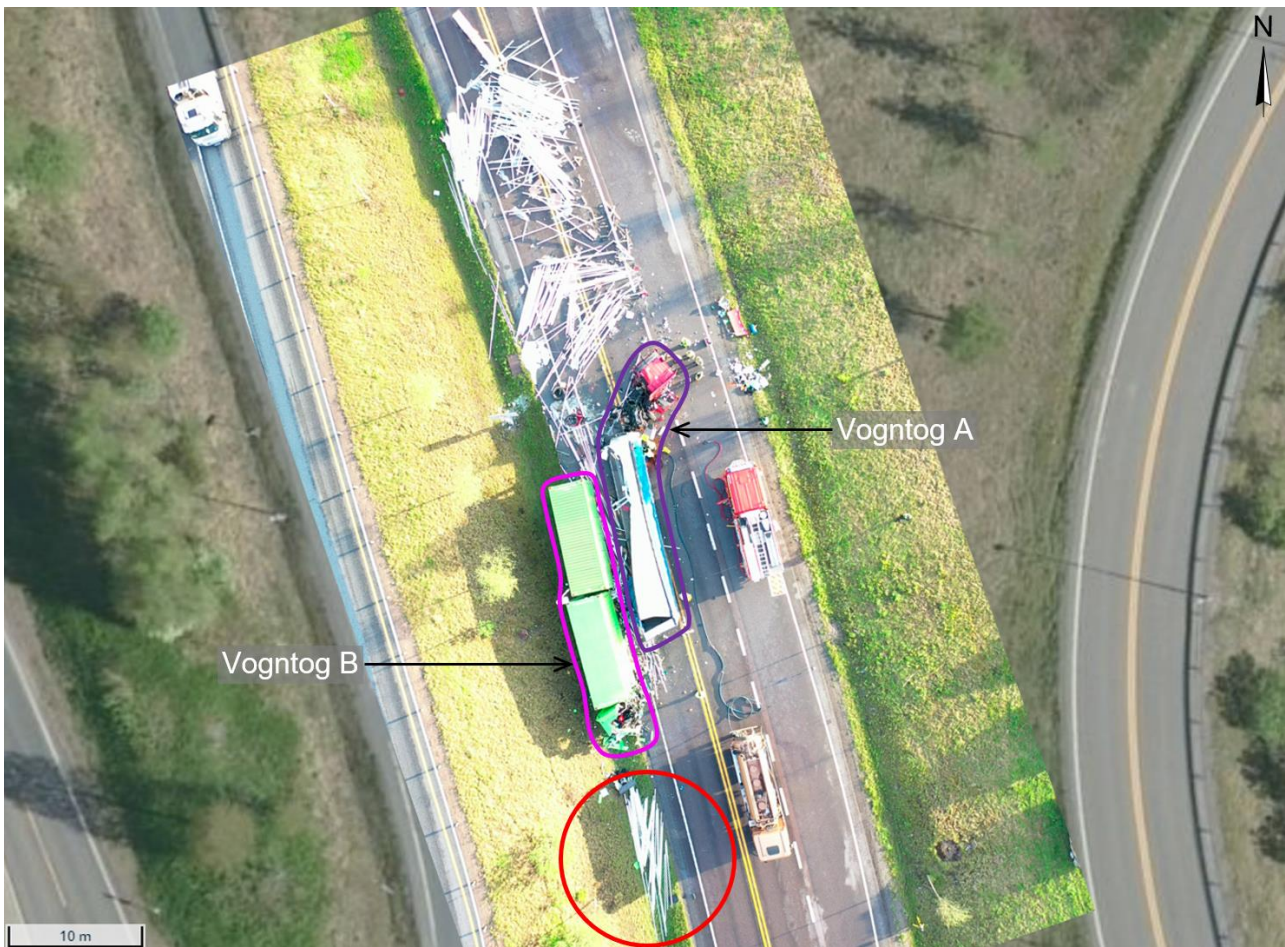
Figur 5 viser korleis lasta til vogntog A blei slengd av semitilhengaren, både til vogntoget si venstre side og framover i fartsretninga forbi førarhytta. Førarhytta til vogntog A vippra framover i kollisjonen og låg skrått mot høgre i forhold til vegen si lengderetning med frontruta ned mot bakken etter ulukka (sjå figur 3).

Figur 5: Oversiktsbilde av ulukkesstaden, teke med drone snaut tre timar etter kollisjonen. Aluminiumsprofila (markert med raud sirkel) hadde på dette tidspunktet blitt flytta vekk frå førarsida og fronten til vogntog B for å letta bergingsarbeidet. Foto: © Kartverket. Dronefoto og illustrasjon: SHK

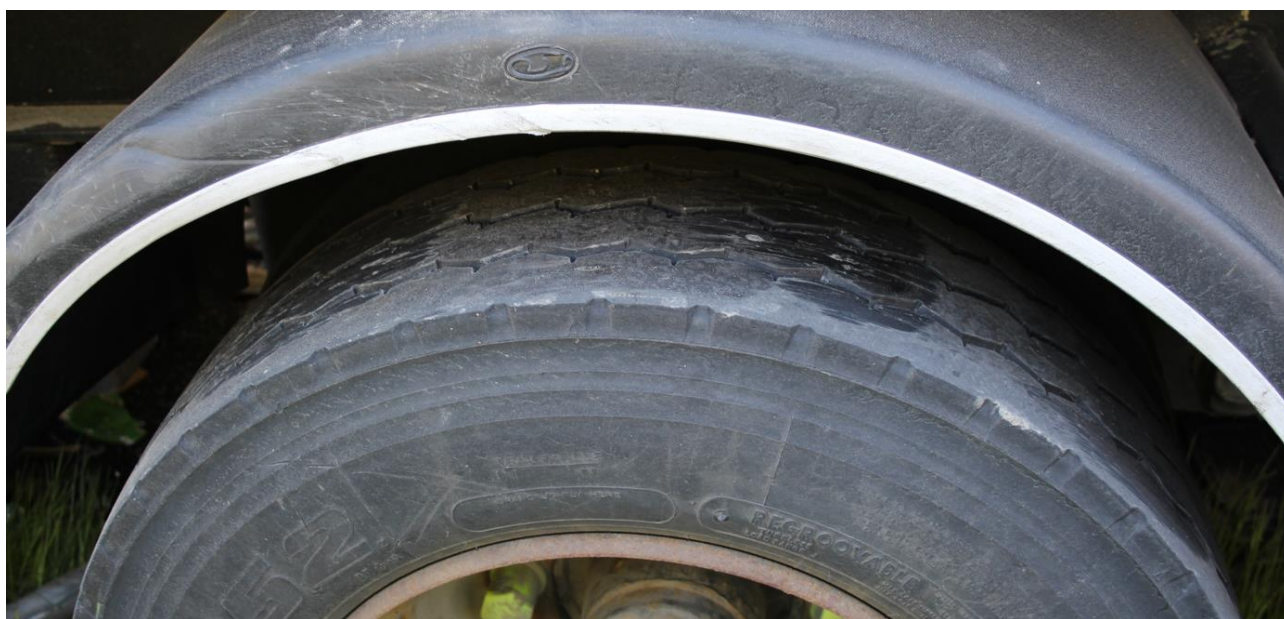
Det var spor etter bremsebruk i form av mørke område på dekk til den bakerste akslingen på lastebilen og på dekk til den nest bakerste akslingen på slepvogna til vogntog B (sjå figur 6).

Figur 6: Spor etter bremsebruk i form av mørke område på eitt av dekk til den nest bakerste akslingen på slepvogna til vogntog B. Foto: Statens vegvesen

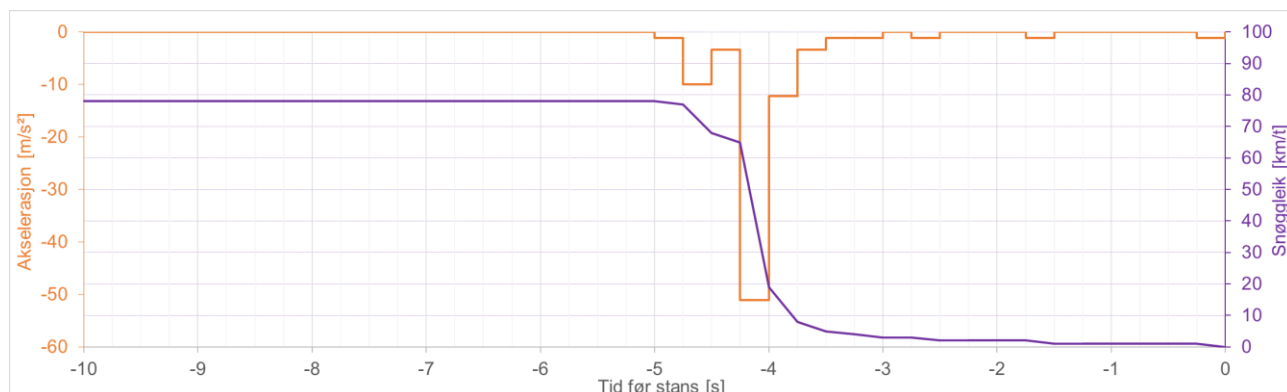
Nedlasta fartsskrivardata frå vogntog A viser at det heldt ein jamn fart på 78 km/t den siste tida før kollisjonen, og at farten minska frå 78 km/t til 19 km/t på 1 sekund (sjå figur 7). Deretter gjekk det ytterlegare 4 sekund til det stod heilt i ro etter kollisjonen.

Figur 7: Vogntog A sin fart og akselerasjon i sekunda kring kollisjonstidspunktet. Dataa er presentert slik dei blei henta ut frå fartsskrivaren i trekkbilen, med oppløysing på fire loggingar per sekund. Fartsskrivardata: fartsskrivaren til trekkbilen i vogntog A. Illustrasjon: SHK

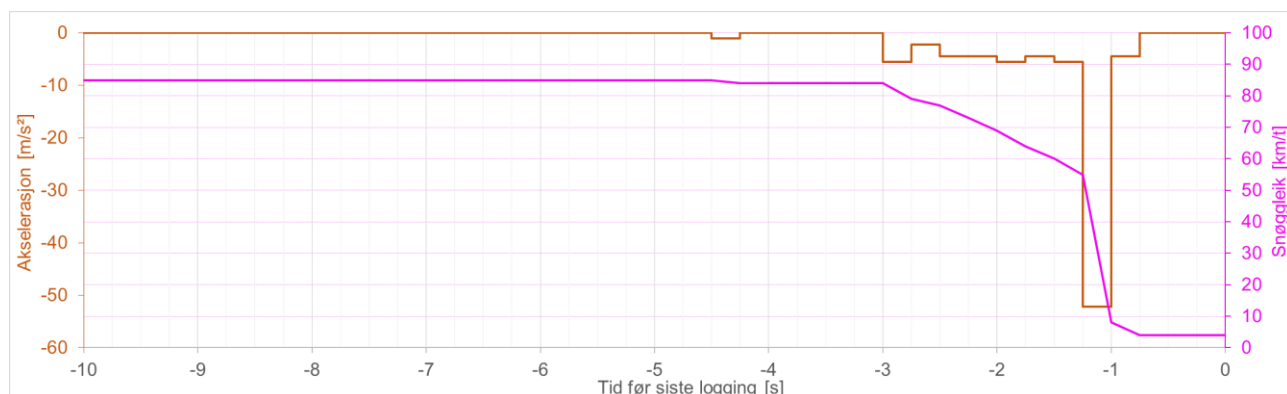
Nedlasta fartsskrivardata frå vogntog B viser at det heldt ein jamn fart på om lag 85 km/t dei siste sekunda før kollisjonen (sjå figur 8). Dataa viser vidare at farten minska til 55 km/t på 1,75 sekund, og så til 8 km/t på 0,25 sekund. Deretter gjekk det ytterlegare 1 sekund til fartsskrivaren si straumforsyning braut. Den siste farten som blei logga før straumbrotet var 4 km/t.

Figur 8: Vogntog B sin fart og akselerasjon dei siste sekunda før kollisjonen og fram til siste logging før straumen blei broten. Dataa er presentert slik dei blei henta ut frå fartsskrivaren i lastebilen, med oppløysing på fire loggingar per sekund. Fartsskrivardata: fartsskrivaren til lastebilen i vogntog B. Illustrasjon: SHK

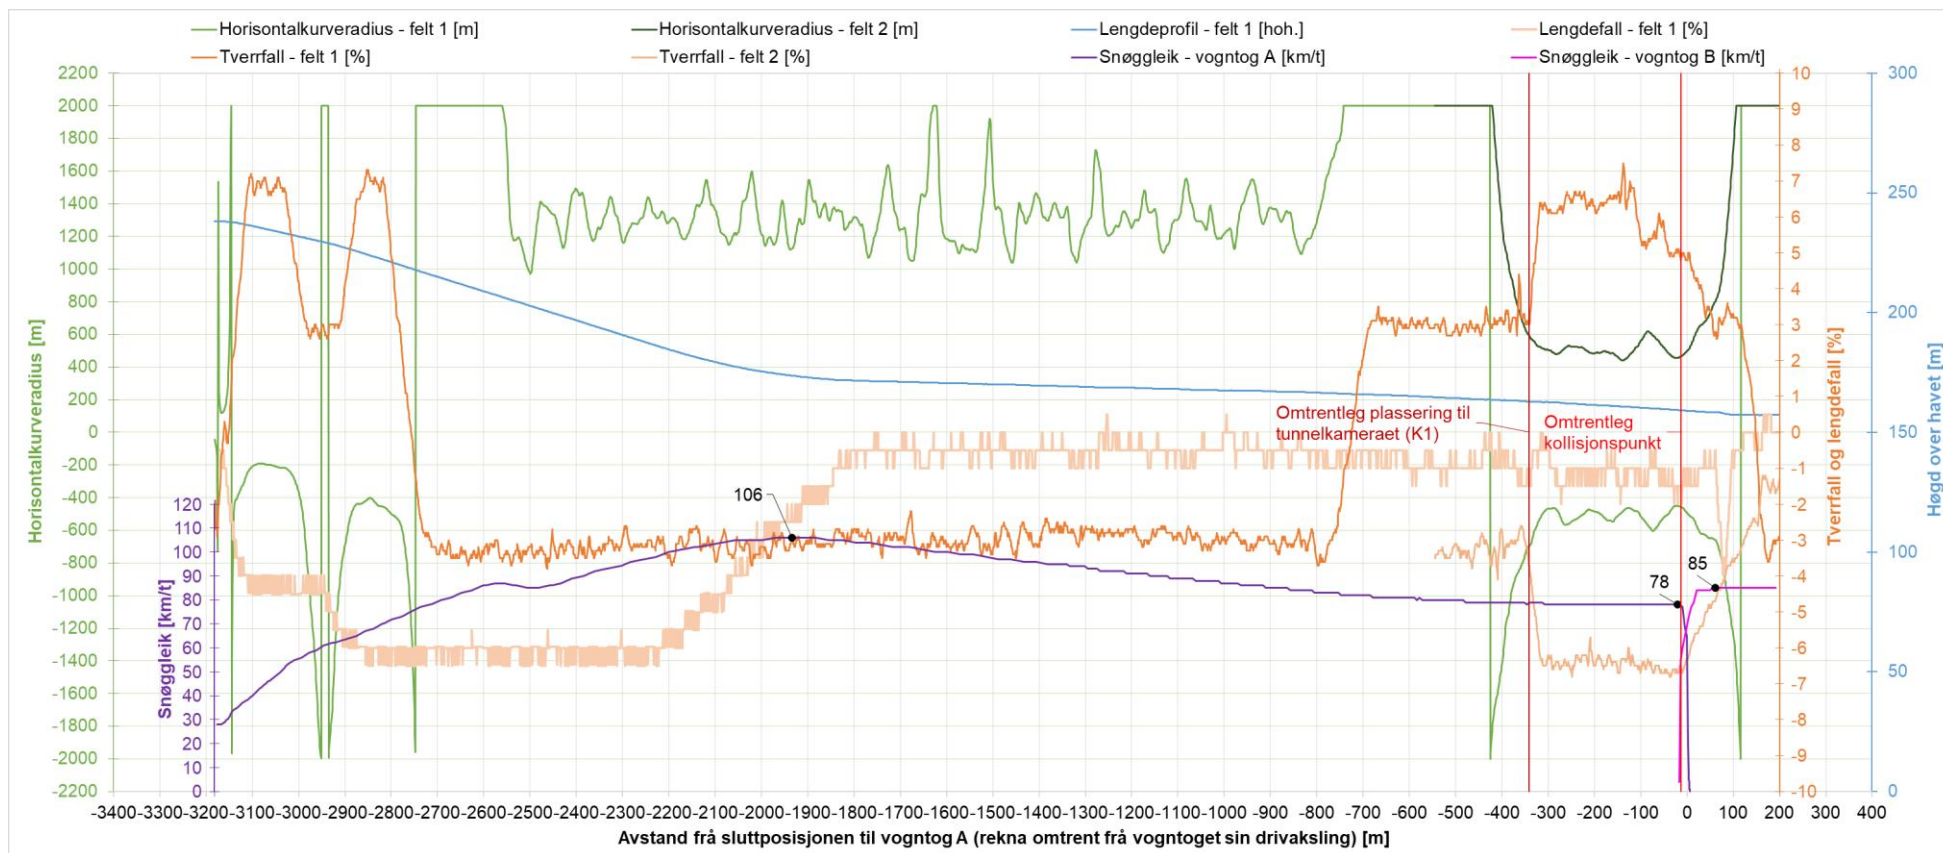
Figur 9: Horisontalkurveradius, tverrfall, lengdefall og lengdeprofil i vogntog A sitt køyrefelt (felt 1) og køyreretning frå ca. 3 200 meter sør for til ca. 200 meter nord for kollisjonspunktet (markert med raud loddrett strek), horisontalkurveradius og tverrfall i det sørgåande køyrefeltet (felt 2) frå ca. 550 meter sør for til ca. 200 meter nord for kollisjonspunktet, stilt saman med fartsutviklinga til både vogntog A og vogntog B fram til deira respektive sluttposisjonar. Negative radiusverdiar gjev venstrekurve og positive tverrfallsverdiar gjev fall mot venstre, sett frå køyreretninga i det enkelte køyrefeltet. Data om vegen: Statens vegvesen. Fartsskrivardata: fartsskrivaren til vogntog A og fartsskrivaren til vogntog B. Illustrasjon: SHK

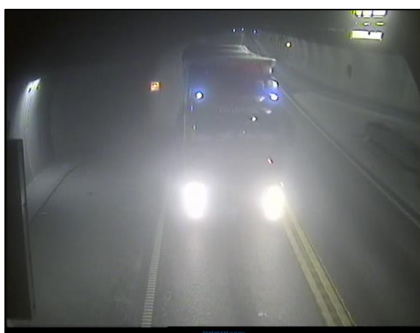
Figur 10: Skjermdump frå opptak gjort av K1, som viser kor vogntog A var ca. 1,5 sekund før vogntoget forsvann ut av kameraet sitt synsfelt. Kjelde: Statens vegvesen

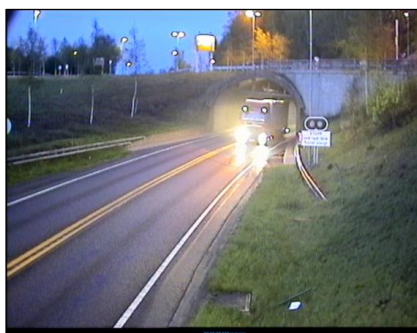
Eit anna overvåkingskamera (K2), plassert ca. 30 meter nord for tunnelmunninga og ca. 90 meter sør for kollisjonspunktet<sup>17</sup>, viser at vogntog A var nesten heilt over i det sørgåande køyrefeltet på veg ut av tunnelen (sjå figur 11). På dette tidspunktet hadde det gått ca. ni sekund sidan vogntog A køyrde ut av synsfeltet til kameraet i tunnelen.

Figur 11: Skjermdump frå opptak gjort av K2, som viser at vogntog A passerte tunnelmunninga i motgåande køyrefelt. Kjelde: Statens vegvesen

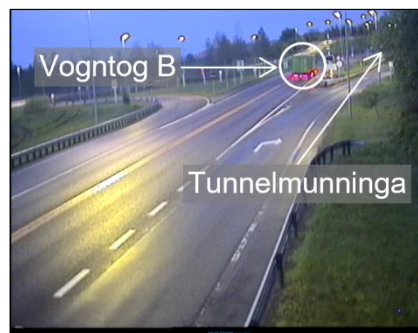
Opptaket frå det tredje overvåkingskameraet (K3), plassert ca. 250 meter nord for kollisjonspunktet, viser vogntog B køyre i sitt (sørgåande) køyrefelt (sjå figur 12).

Figur 12: Skjermdump frå opptak gjort av K3, som viser kor vogntog B var då vogntog A passerte tunnelmunninga. Kjelde: Statens vegvesen

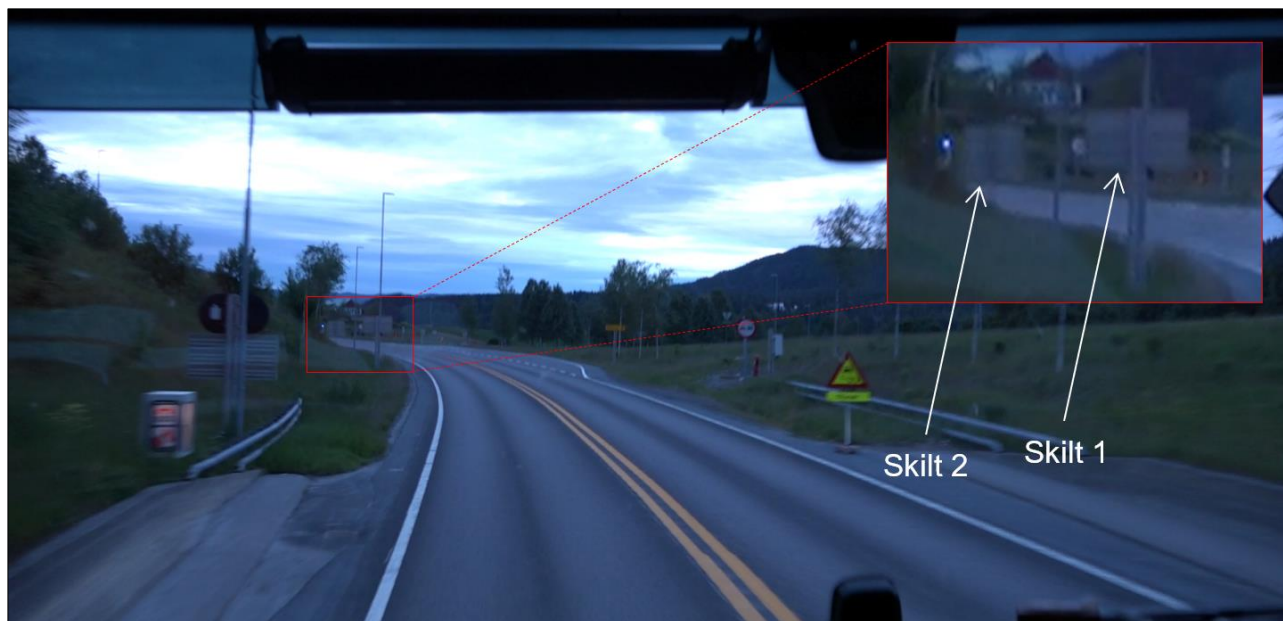
Figur 13 viser utsikta frå ein lastebil, tilsvarande vogntog A, omtrent der vogntog A var då det passerte tunnelmunninga, som vist i figur 11. Figur 14 viser utsikten frå ein personbil omtrent der vogntog B, som vist i figur 12, var då vogntog A passerte tunnelmunninga.

Figur 13: Skjermdump frå opptak av politiet sin rekonstruksjon av ulukka, med utsikt frå ein lastebil på veg ut av Hagantunnelen i motgåande køyrefelt. Skilt 1 og skilt 2 er markert for å samanlikna figuren med figur 14. Foto: Politiet. Illustrasjon: SHK

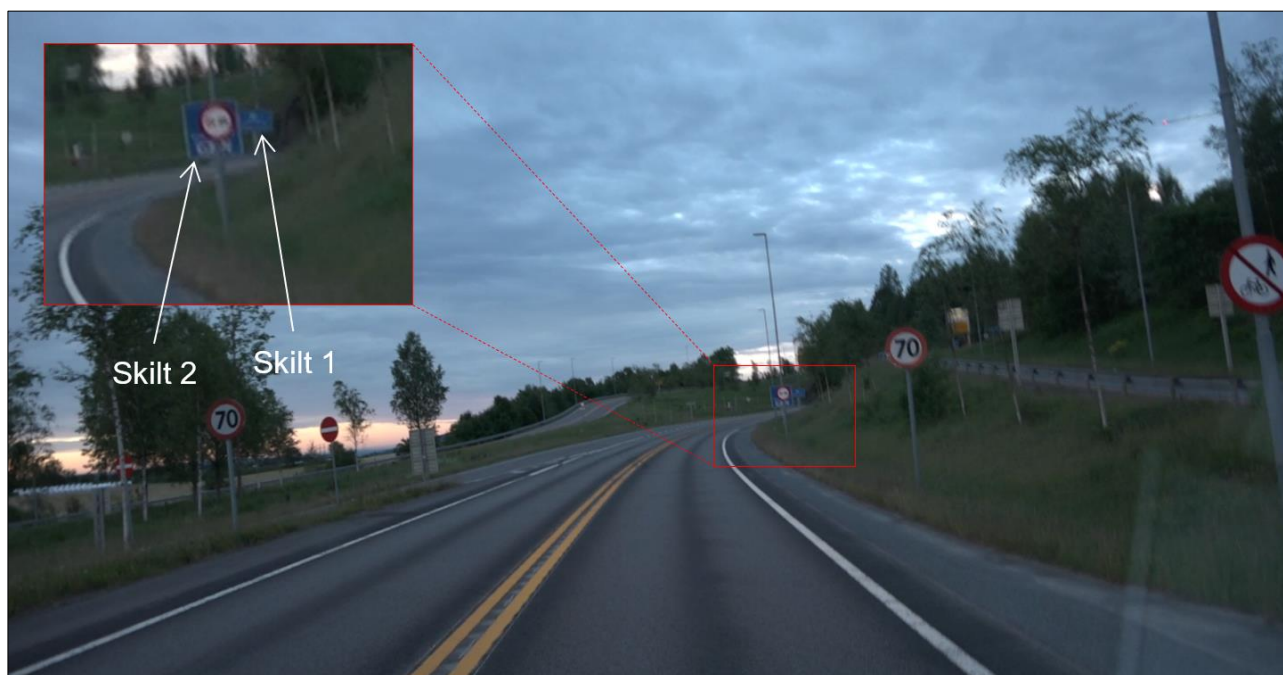
Figur 14: Skjermdump frå opptak av politiet sin rekonstruksjon av ulukka, med utsikt frå ein personbil på veg sørover mot Hagantunnelen. Skilt 1 og skilt 2 er markert for å samanlikna figuren med figur 13. Foto: Politiet. Illustrasjon: SHK

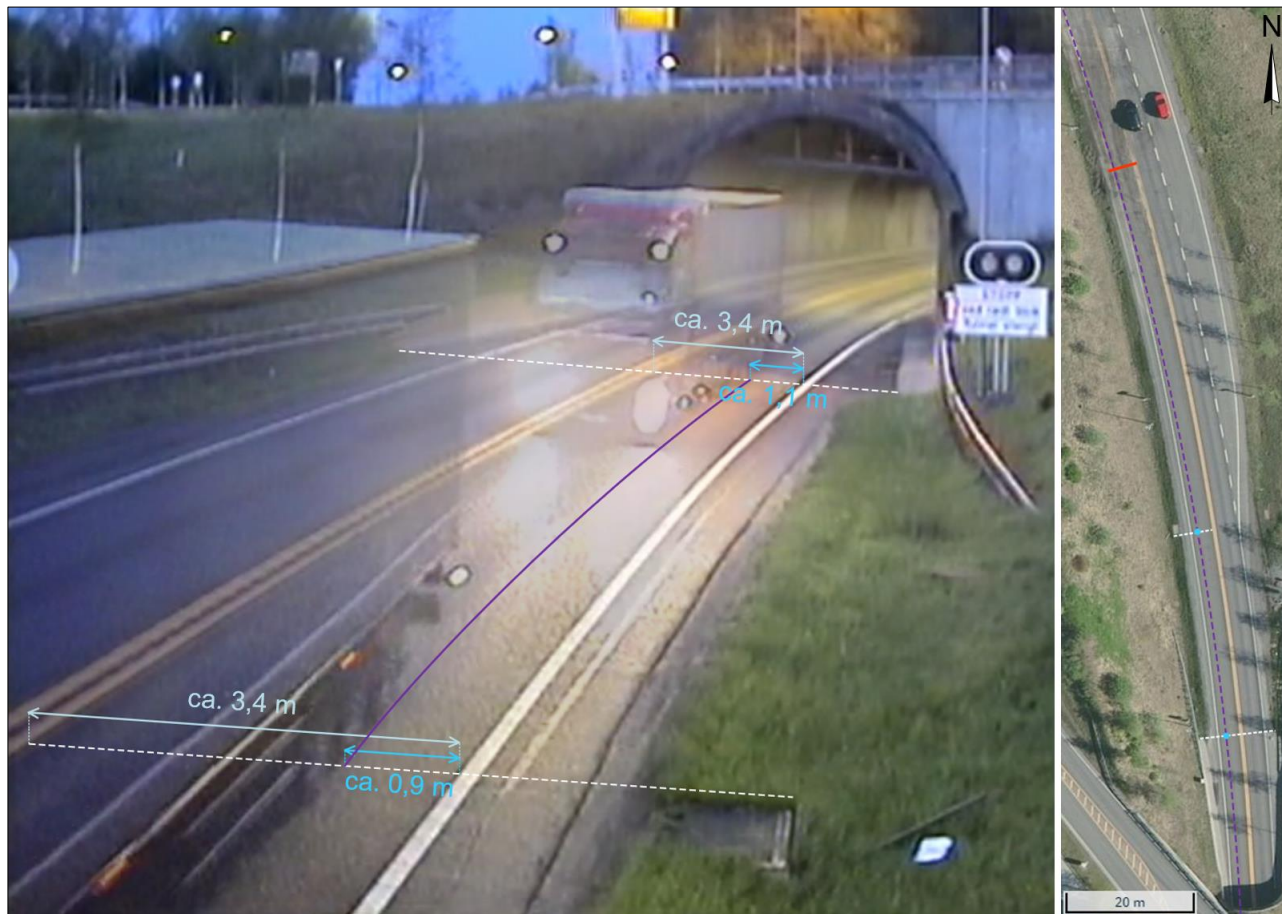
motgåande køyrefeltet gradvis blei mindre (sjå figur 15). Ved det første punktet viste undersøkinga at avstanden mellom det venstre hjulsettet til vogntog A sin tilhengar og kantlinja var ca. 1,1 meter. Ved det neste punktet viste undersøkinga at avstanden hadde minska til ca. 0,9 meter. Avstanden og tidsdifferansen mellom dei to punkta var høvesvis ca. 30 meter og ca. 1,5 sekund. Det blei lagt til grunn for desse undersøkingane at kantlinja var ca. 0,17 meter brei, og at breidda mellom kantlinja og midtlinja var ca. 3,4 meter.<sup>20</sup>

Figur 15: Figuren til venstre er to skjermdumpar (lagde oppå kvarandre) frå opptak gjort av K2 ved ulike tidspunkt. Den lilla linja illustrerer kurva vogntog A følgde i opptaket. Dei kvite stipla linjene er brukt som referanse for å få rette perspektiv til oppmåling ved bruk av projektiv geometri.

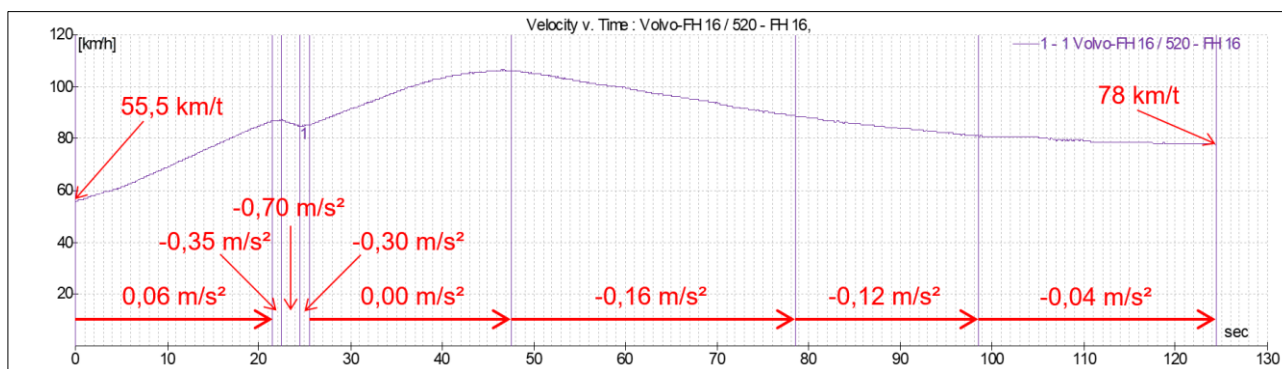
Det blei brukt ein modell av eit vogntog med om lag same vekt og dimensjonar som vogntog A til simulasjonen. Og det blei konstruert ein 3 km lang vegmodell, tilsvarande avstanden på venstre side av kollisjonspunktet i figur 9, utan kurvene til den verkelege vegstrekninga. Data frå Statens vegvesen si registrering av vegen sin dekketilstand i det nordgåande køyrefeltet blei brukt som utgangspunkt for lengdeprofilen til vegmodellen.<sup>21</sup> Simulasjonen resulterte i kurva vist i figur 16. Farten som funksjon av tid, logga av fartsskrivaren til vogntog A, på den verkelege strekninga er til samanlikning vist i figur 17.

Figur 16: Skjermdump frå PC-Crash som viser fartsutviklinga til ein modell av eit vogntog (tilsvarende vogntog A) på ein 3 km lang vegmodell (tilsvarende det nordgåande køyrefeltet til den verkelege vegstrekninga). Illustrasjon: SHK

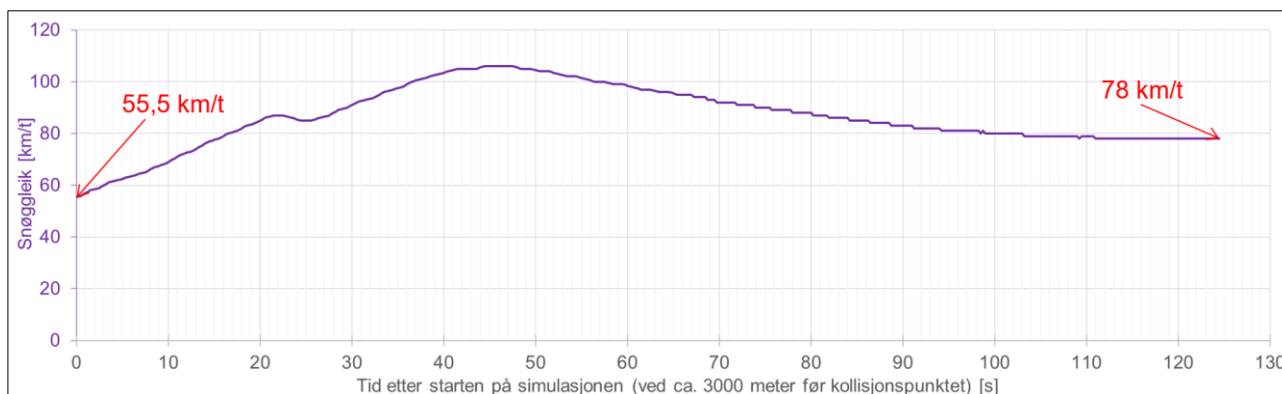
Figur 17: Vogntog A sin fart strekninga siste ca. 3000 meter før kollisjonspunktet. Fartsskrivardataa er presentert slik dei blei henta ut frå fartsskrivaren i trekkbilen, med oppløysing på fire loggingar per sekund. Fartsskrivardata: fartsskrivaren til trekkbilen i vogntog A. Illustrasjon: SHK
