RAPPORT VEI 2022/06

***Påkjøringsulykke med personbil og
vogntogfører på E18 ved Arendal
29. mai 2020***

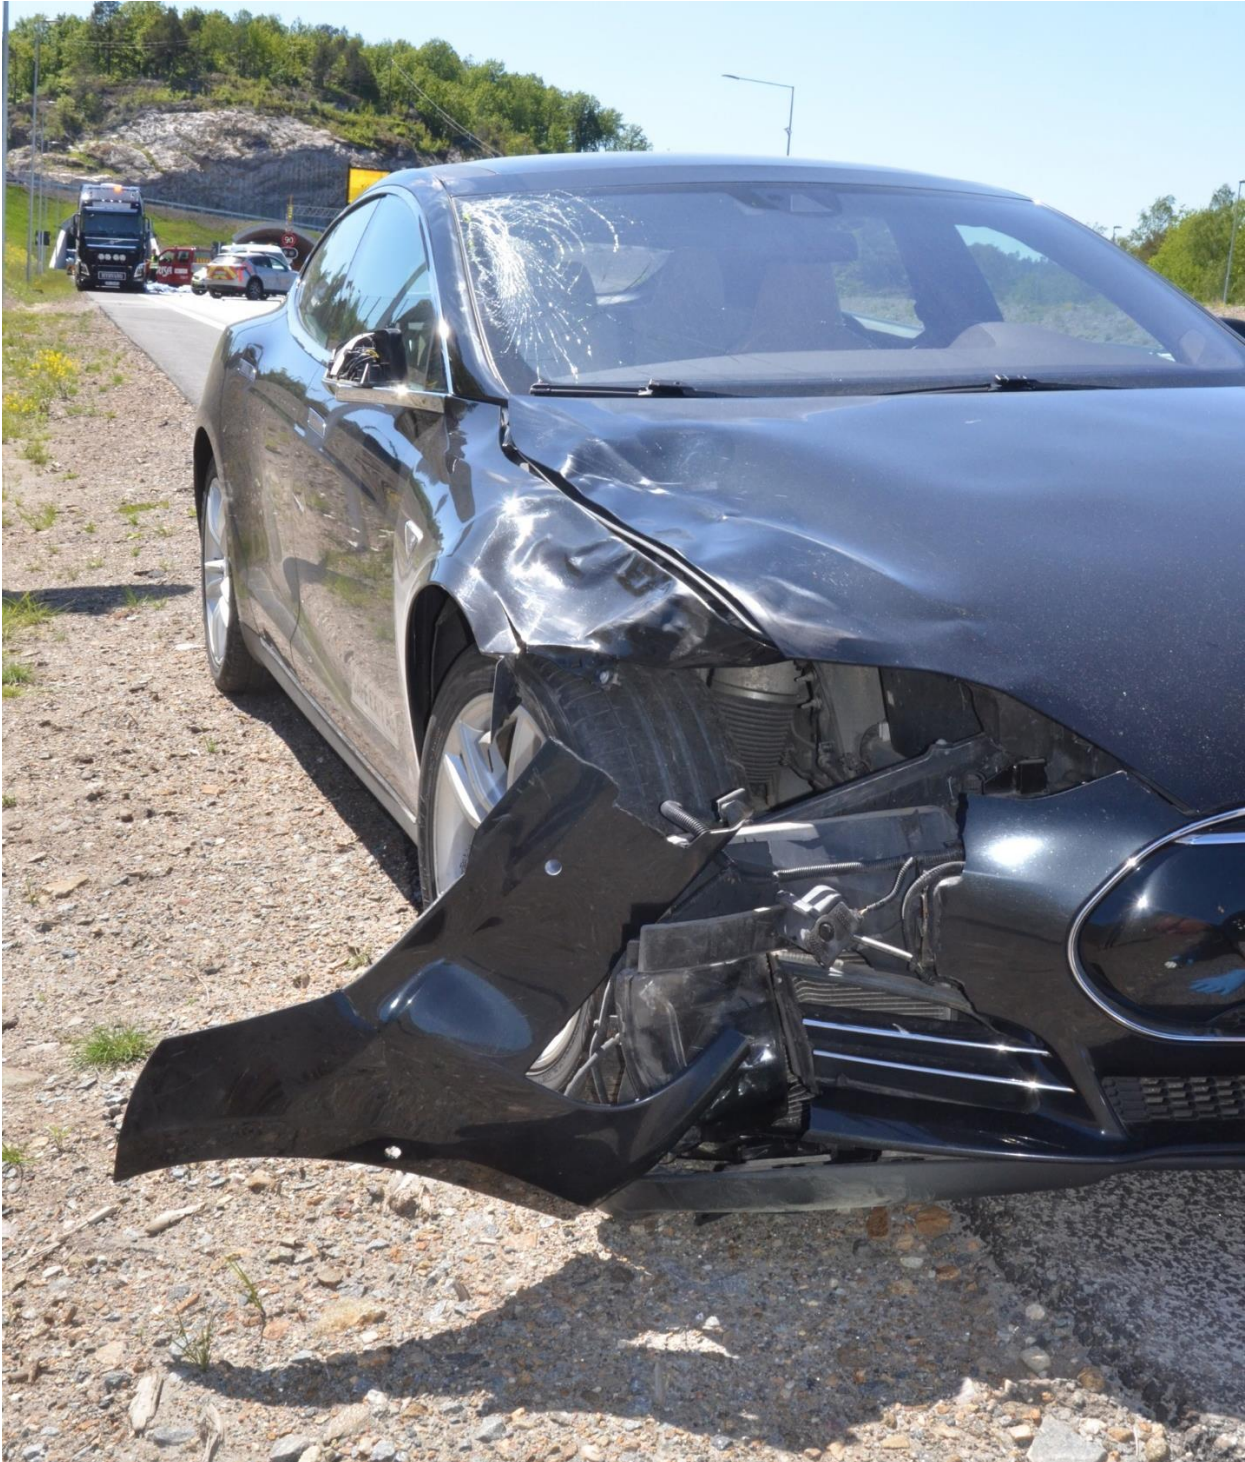
Personbilen fikk skader på høyre side som følge av kollisjonen med vogntogføreren (se figur 4). Personbilen hadde skader på fronten, frontruten, A-stolpen og taket. Sidespeilet var også knust.

Figur 4: Skader på personbilens høyre side. Foto: Politiet

Skadene på personbilen indikerer at personbilen traff vogntogføreren med ytterste høyre side av fronten, ved frontlyset og fremre del av høyre skjerm. Funnene indikerer at føreren av vogntoget var i ferd med å utbedre lastsikringen på ulykkestidspunktet, og at han stod i skyggen av sitt eget kjøretøy da han ble påkjørt. Skadene på personbilen viser også at den omkomne ble delvis kastet over og langs siden av personbilen under kollisjonen. Den omkomne har trolig også truffet bukken oppå semitraileren, som hadde forflyttet seg fremover.

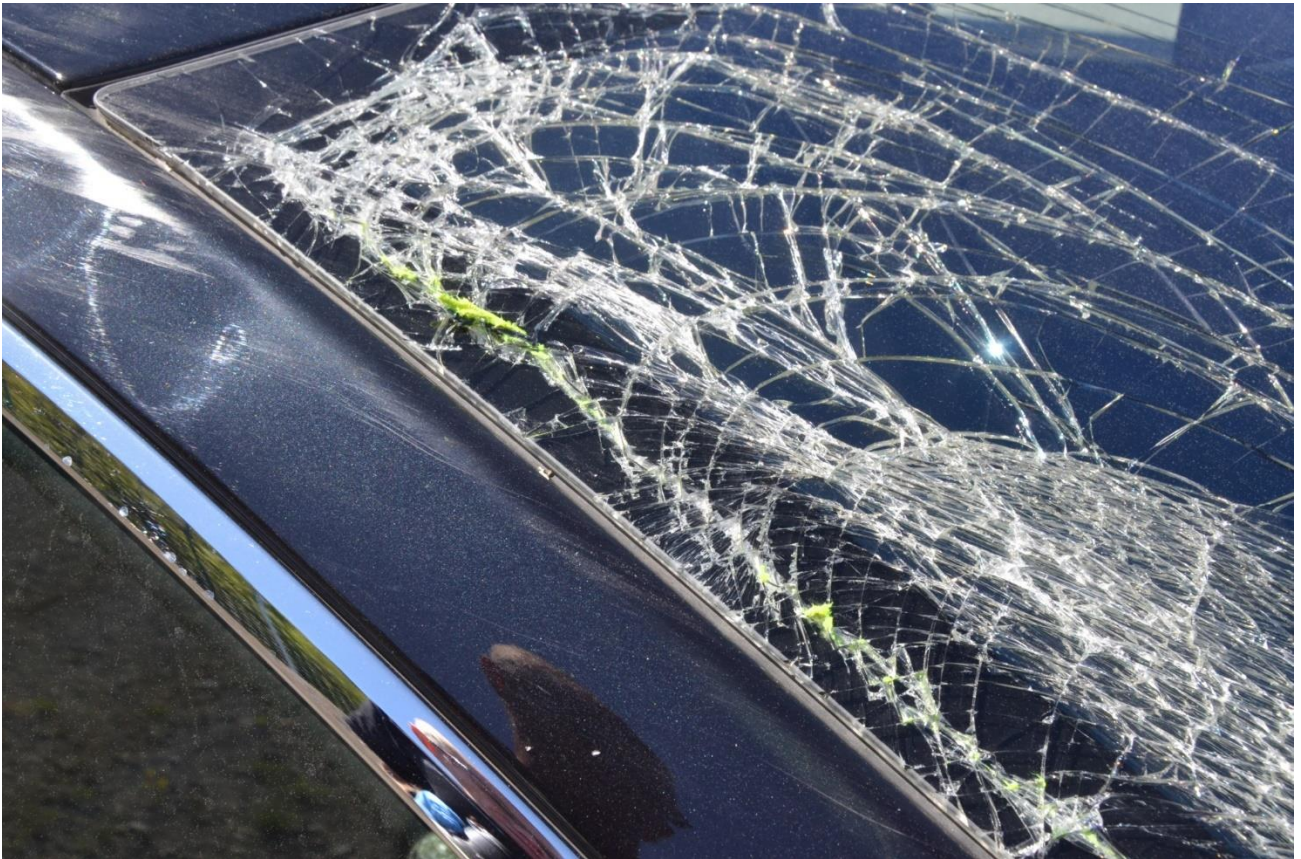
Kjøretøytekniske undersøkelser av personbilen avdekket signalgule tekstilrester i sprekke i frontruten (se figur 5), samt på det nederste skjørtet under støtfangeren (se figur 6).

Figur 5: Gule tekstilrester i frontruten. Foto: Politiet

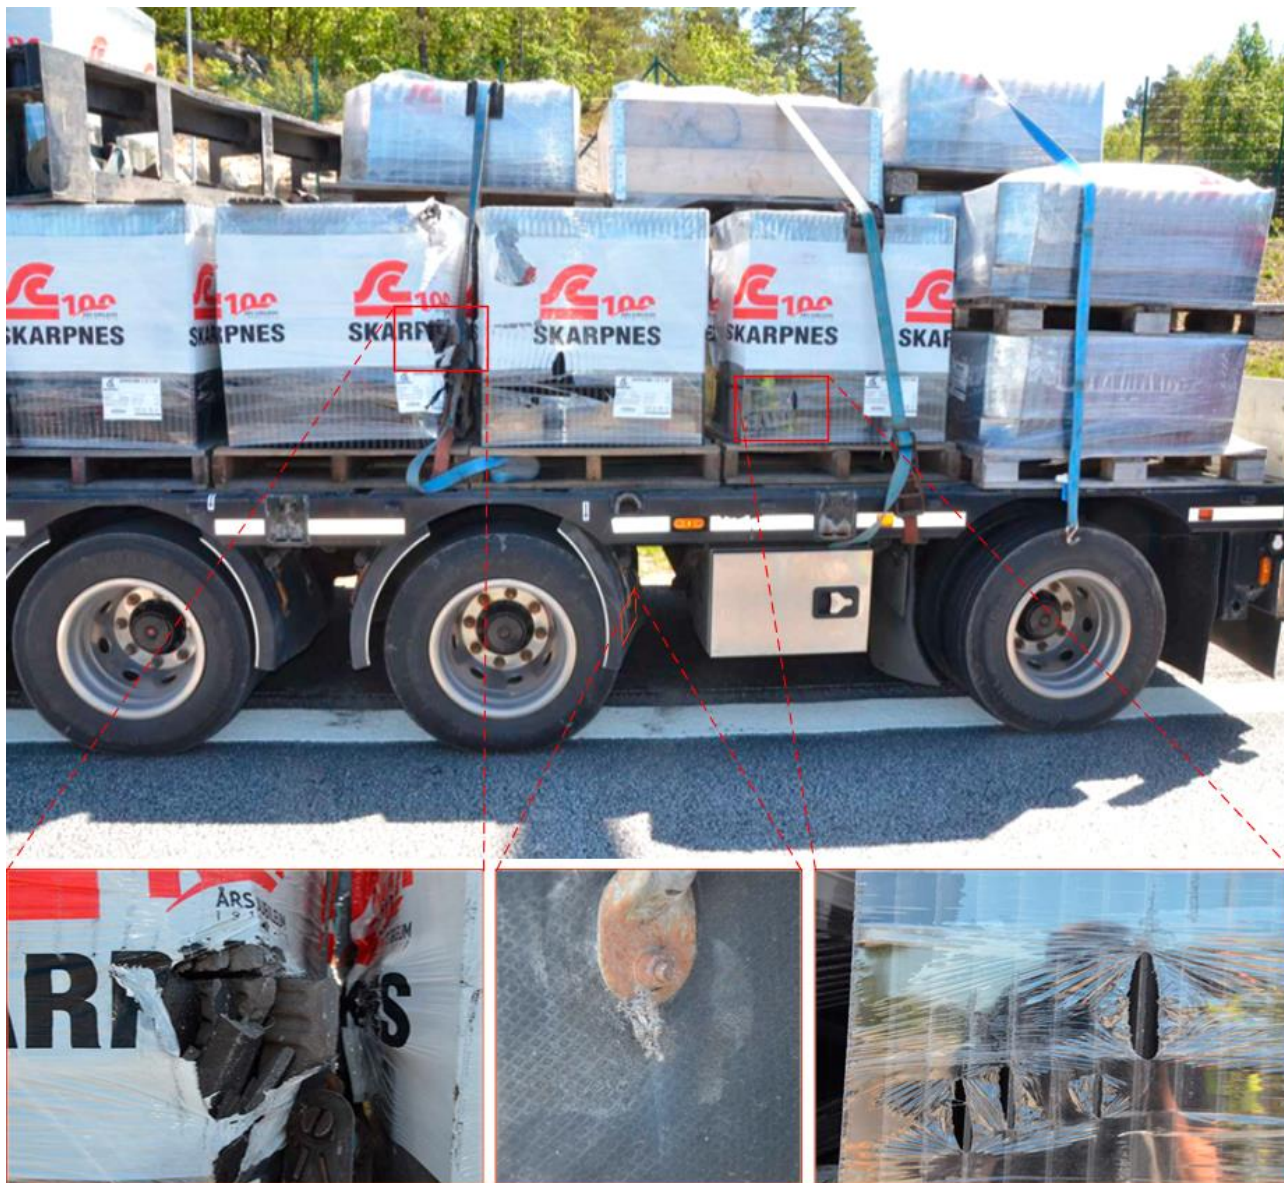
Semitraileren til vogntoget var lastet med paller med takstein som var innsurret i plastemballasje. Emballasjen på pallene som stod plassert nest, tredje- og fjerde bakerst på venstre side på planet til semitraileren fikk noen skader som følge av kollisjonen mellom personbilen og vogntogføreren (se figur 7). Flere av taksteinene i den fjerde bakerste pallen var knust, og biter av knust takstein ble funnet i veibanen fra pallen og fremover i personbilens kjøreretning. Bukken oppå semitraileren hadde også forskjøvet seg fremover.

Figur 7: Skader på last og emballasje, samt tøfiver som ble funnet på skjermen bak det venstre hjulet på semitilhengerens midtre aksel. Foto: Politiet. Illustrasjon: SHK

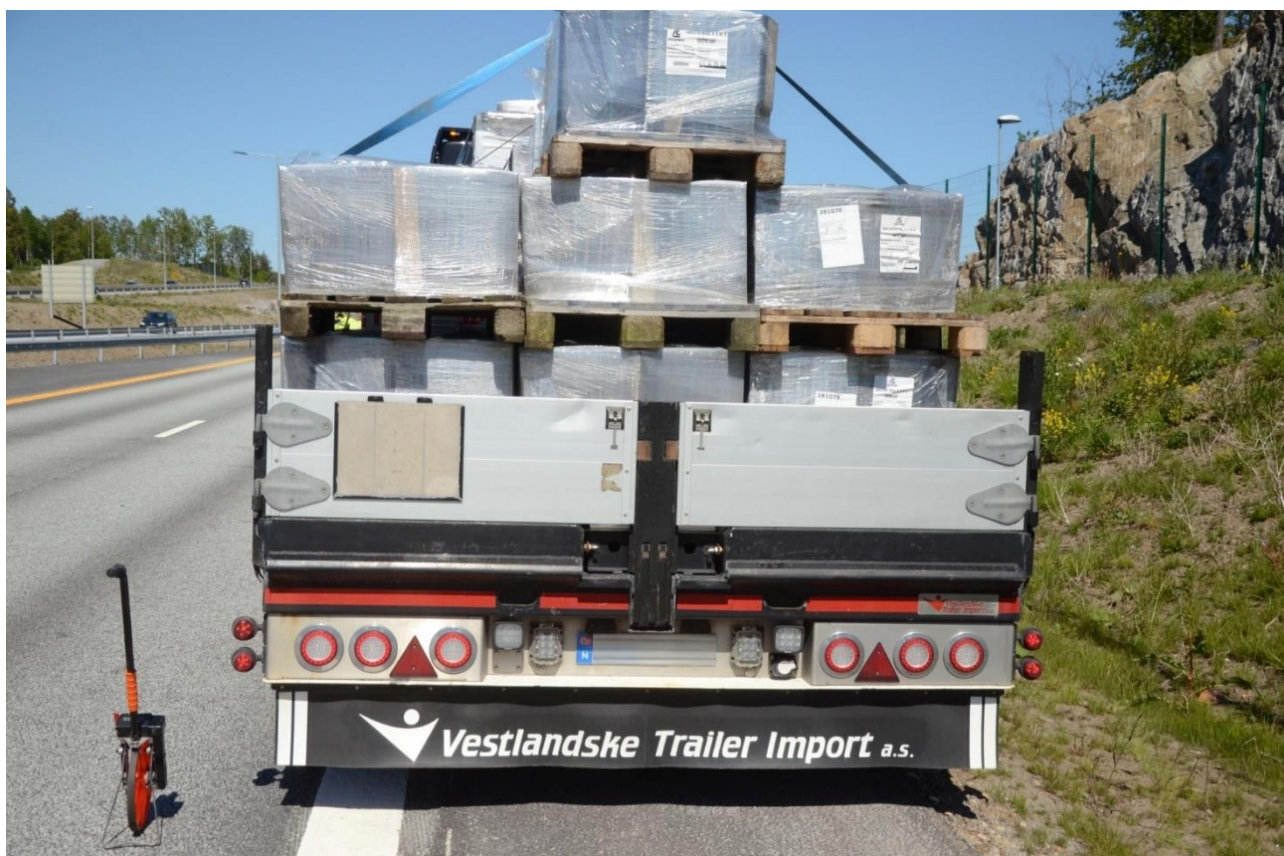
Vogntoget stod plassert på veiskulderen til det høyre kjørefeltet, tilnærmet parallelt med veioppmerkingen (se figur 9 og figur 10). Dekkene på vogntogets venstre side stod delvis plassert ute i det høyre kjørefeltet. Utsiden av de venstre dekkene ble av politiet oppmålt til å være ca. 15–16 cm inne i høyre kjørefelt. Den fremre og bakre akslingen til trekkvognen ble oppmålt til å være ca. 13 cm og 23 cm inne i høyre kjørefelt. Dekkene på vogntogets høyre side stod delvis plassert utenfor det asfalterte dekket til veiskulderen.

Figur 9: Vogntogets plassering i veibanen. Foto: Politiet

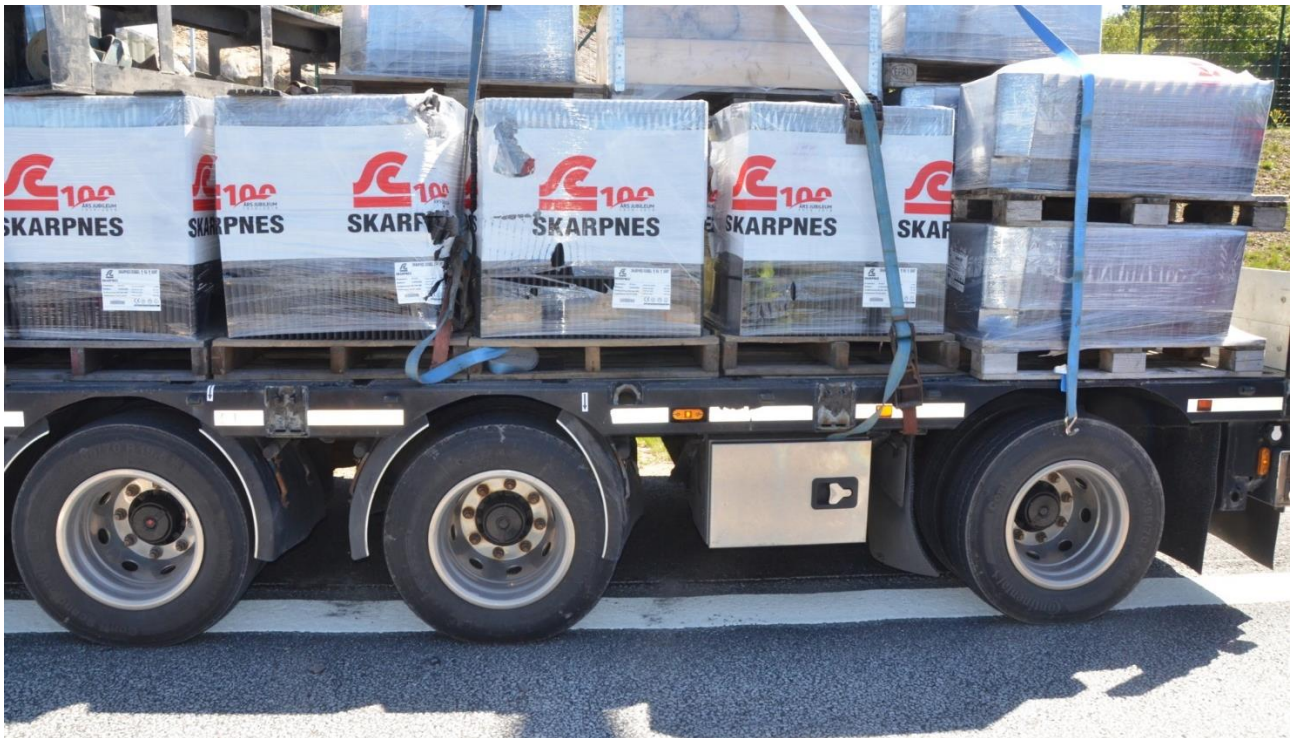
Figur 10: Vogntogets plassering langs den hvite kantlinjen. Foto: Politiet

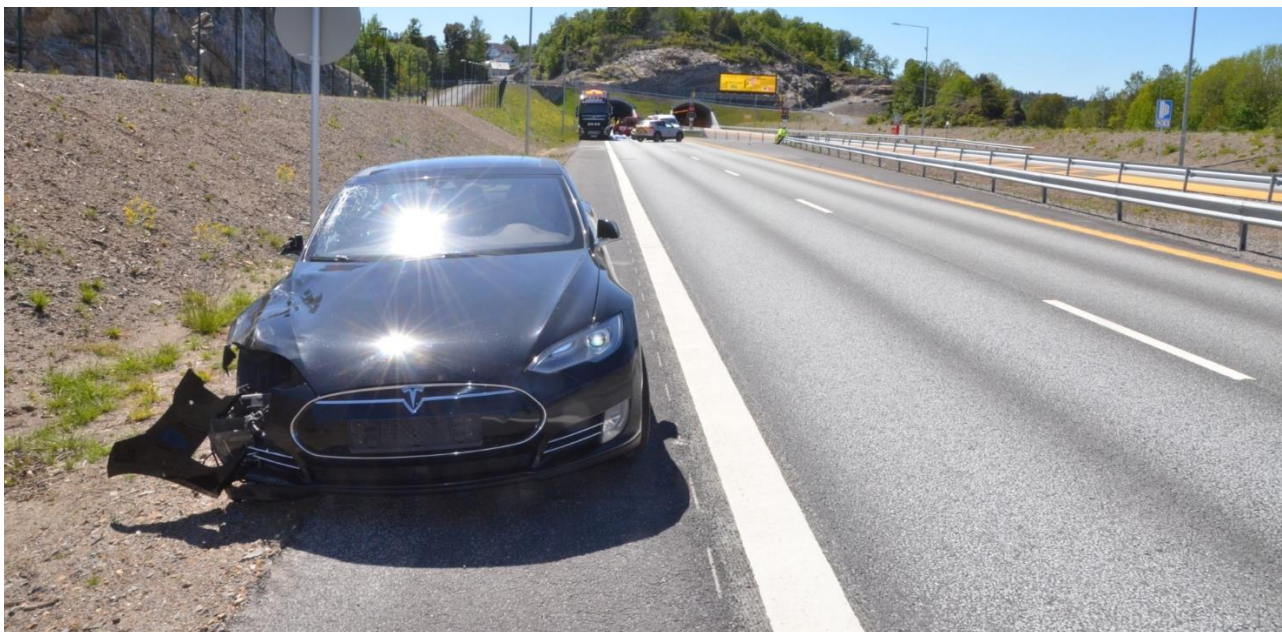
Personbilen stod plassert på veiskulderen til høyre kjørefelt, utenfor veimerkingen (se figur 11).

Figur 11: Personbilens plassering i veibanen. Foto: Politiet

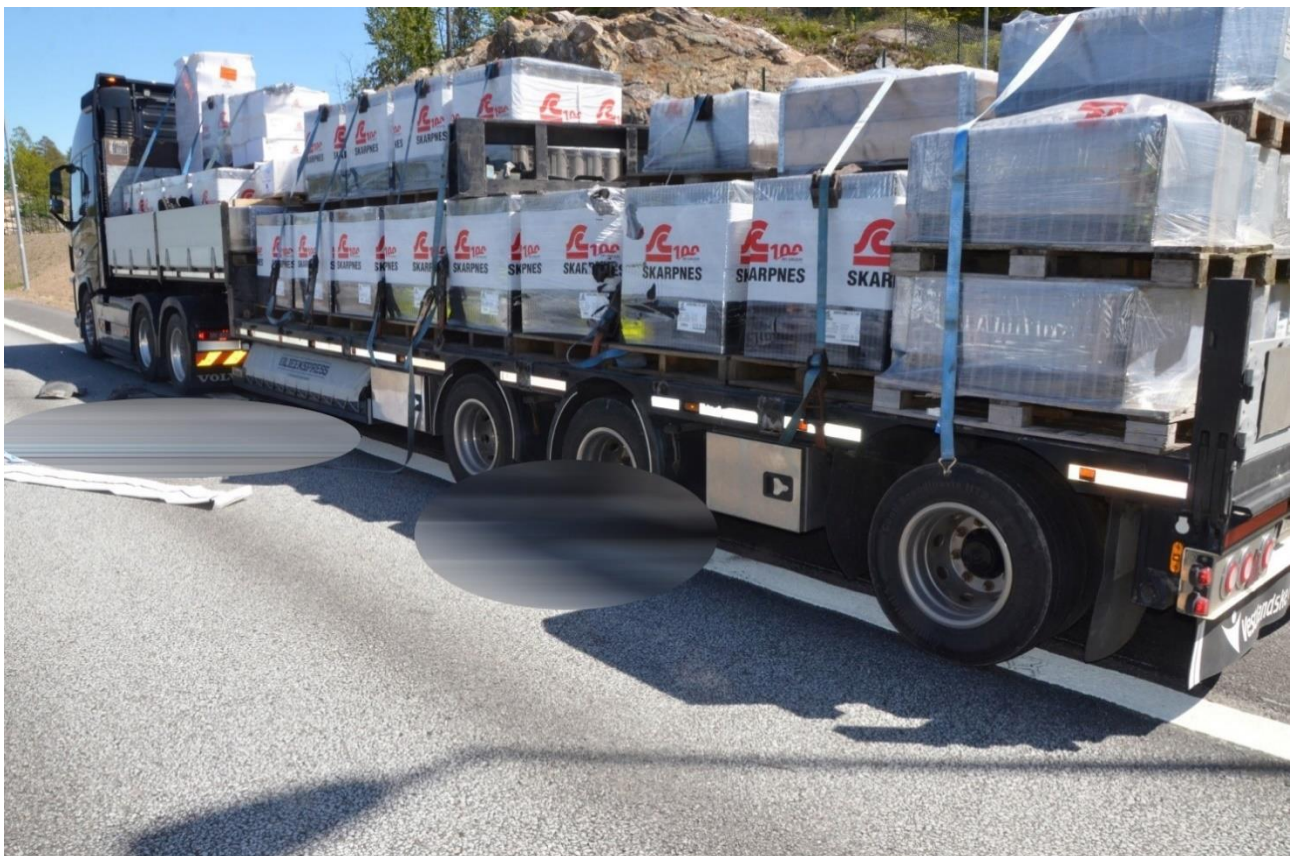
Semitraileren til vogntoget var i hovedsak lastet med paller med takstein som var pakket inn i plastemballasje (se figur 14). Pallene stod plassert to i bredden, med en tredje pall i midten øverst. Den bakerste pallrekken bestod av syv paller med plastsurret last, stående tre i bredden og to i høyden. Den siste pallen stod oppå to paller i midten av planet.

Figur 14: Vogntoget, bestående av trekkbil og semitrailer. Den bakerste jekkestroppen henger løst, og vogntogføreren var i ferd med å sikre denne da ulykken inntraff. Foto: Politiet

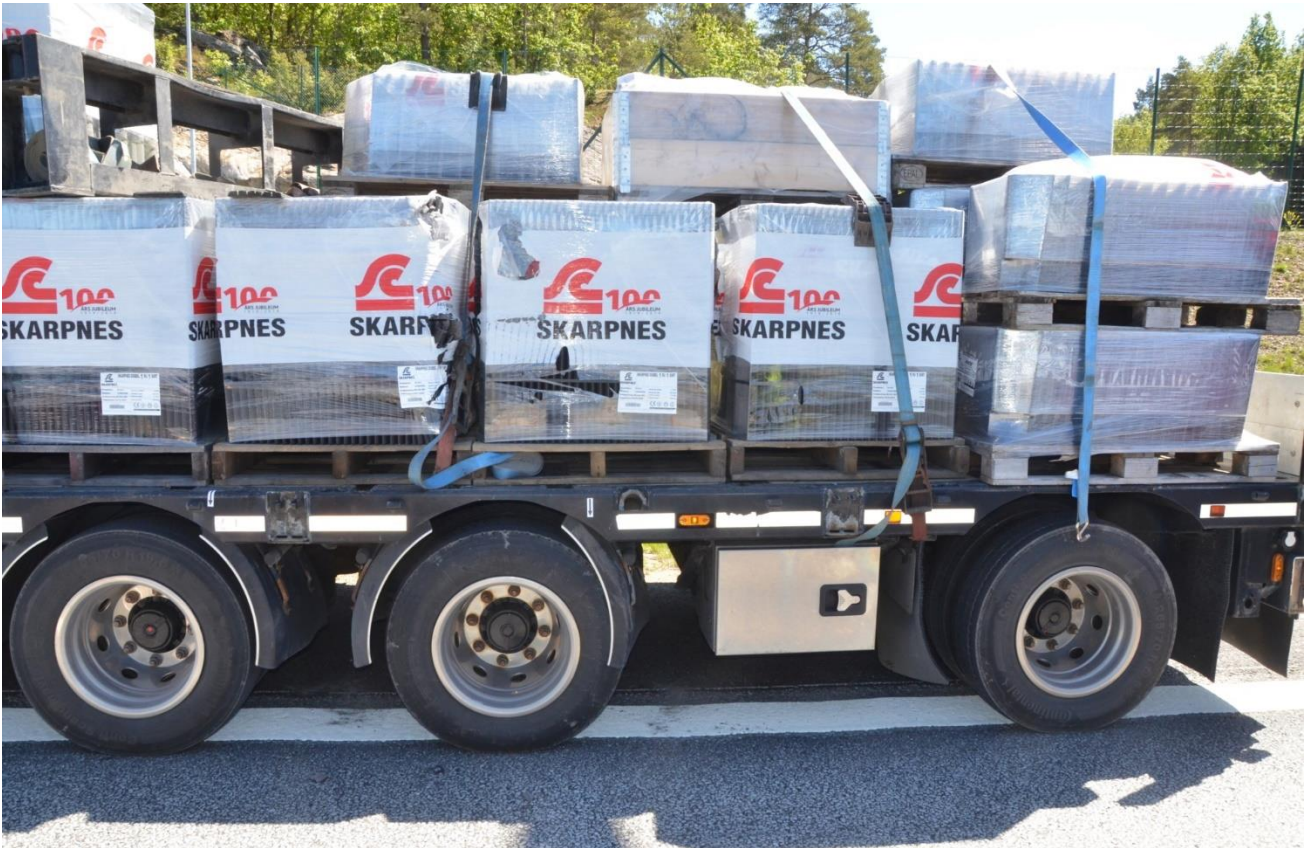
Pallene var festet med tverrgående jekkestropper, som bestod av overfallssurringer med lastestropper av fiber (se figur 15). Endene på jekkestroppene var sikret ved at disse enten var lagt inn i pallene eller i skap under planet. Jekkestroppene hadde stramming på den venstre siden av vogntoget, med unntak av den bakerste jekkestroppen som hang løst og som vogntogføreren var i ferd med å sikre da ulykken inntraff. Denne jekkestroppen hadde stramming på høyre siden av semitraileren.

Figur 15: Plassering og sikring av paller på semitraileren. Foto: Politiet

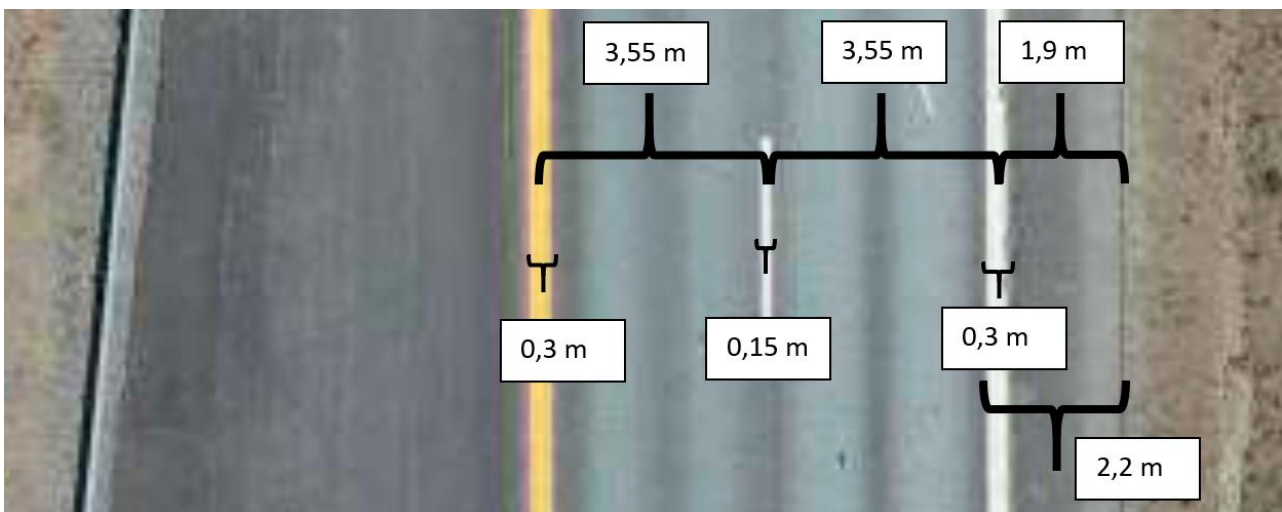
Avstanden mellom midten av veiens kantlinje og asfaltkanten på veiskulderen ble av politiet målt til å være ca. 1,9 meter. Bredden til begge kjørefeltene ble målt til ca. 3,55 meter mellom linjenes midtpunkt. Både den gule midtlinjen og kantlinjen var ca. 30 cm brede, mens varsellinjen mellom kjørefeltene var ca. 15 cm bred (se figur 21). Kjørefeltenes bredde mellom de oppmerkede linjene var ca. 3,33 meter.

Figur 21: Nordgående kjørefelt med målsatte avstander. Kilde: Politiet. Illustrasjon: SHK

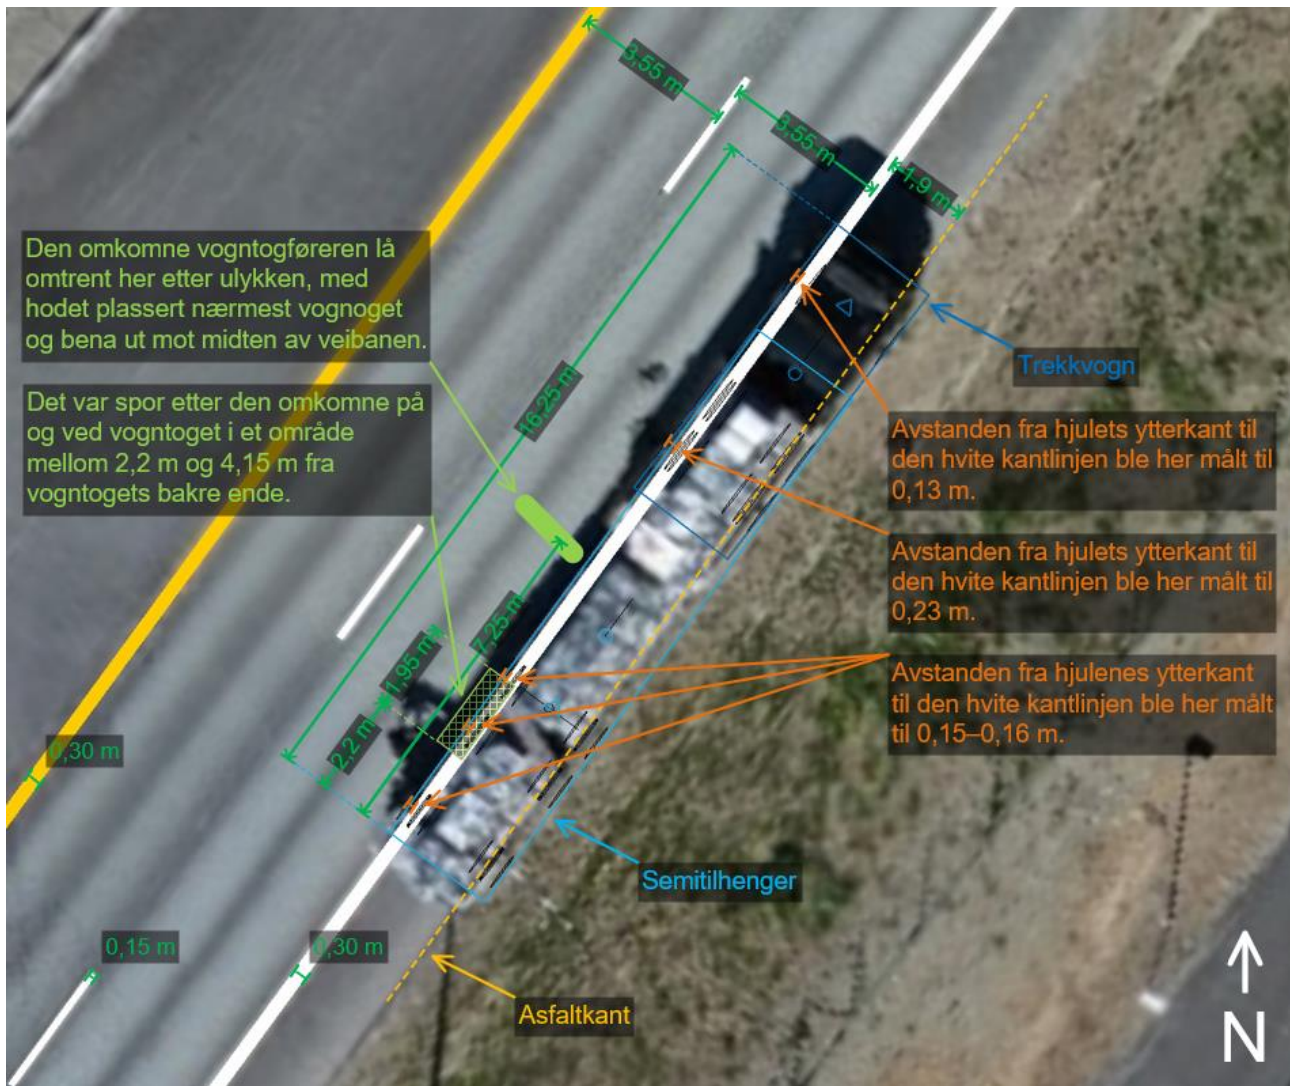
I figur 22 er blant annet oppmålinger knyttet til avstanden fra ytterkanten til vogntogets hjul og den hvite kantlinjen illustrert.

Figur 22: Dronefoto av ulykkesstedet med ulike lengdemål¹¹. Foto og datagrunnlag: Politiet. Illustrasjon: SHK

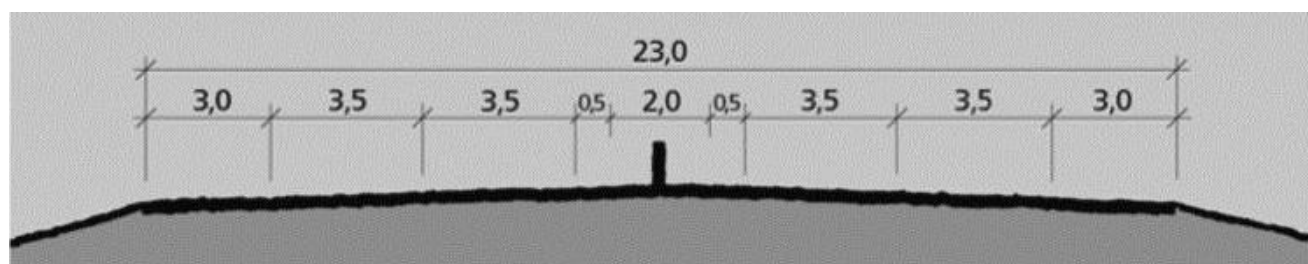
Figur 26: Tverrprofil ved ÅDT >20 000 kjøretøy/døgn og fartsgrense 110 km/t. Kilde: NA-rundskriv 2015/2, Statens vegvesen

Veistrekningen hvor ulykken inntraff hadde en estimert ÅDT på rett over 20 000 kjøretøy/døgn, og skulle vært dimensjonert i henhold til kravene illustrert i figur 26, med skulderbredde på 3,0 meter.
