RAPPORT VEI 2022/08

***Veitrafikkulykke med ambulanse og
vogntog på E18 ved Arendal 4. mars 2021***

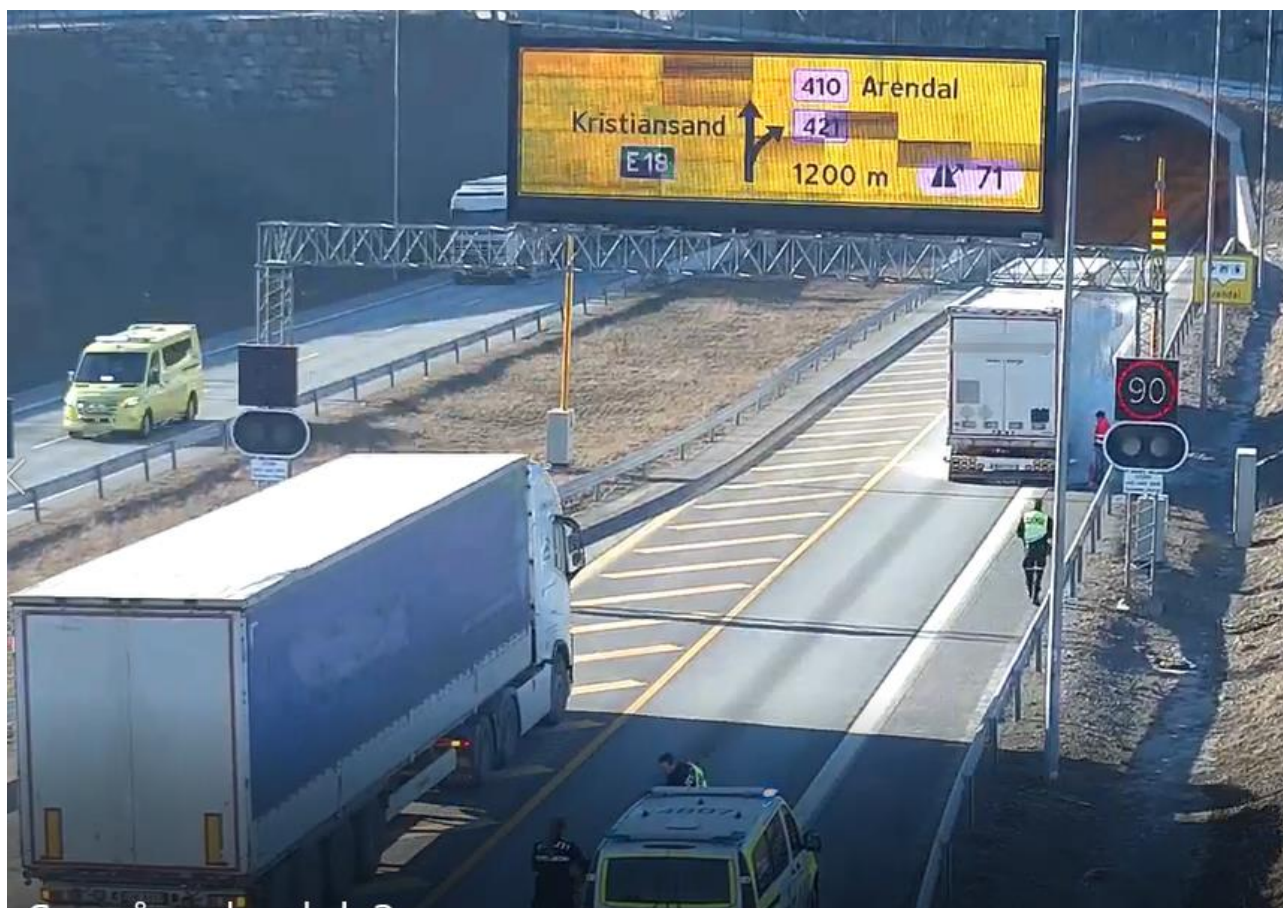
Ambulansen kjørte utrykning med blålys, men uten aktiverte lydsignal, gjennom Torsbuåstunnelen i nordgående kjøreretning. Føreren av ambulansen vurderte at lydsignal ikke var nødvendig, ettersom det var to kjørefelt i hver kjøreretning på E18 og fri kjørebane på stedet på grunn av lite trafikk. Ambulansen passerte blant annet et vogntog inne i tunnelen. Ambulansen lå ved utkjørsel av tunnelen i venstre kjørefelt i nordgående kjøreretning på E18 (se figur 2).

Figur 2: Til venstre i bildet: Ambulansens plassering i kjørebane etter utkjørsel av Torsbuåstunnelen i nordgående kjøreretning. Vogntoget som var involvert i kollisjonen kjører bak ambulansen i det høyre kjørefeltet. Til høyre i bildet: Vogntoget med brantilløp i sørgående kjøreretning. Foto: Videoopptak fra Vegtrafikksentralen (VTS)

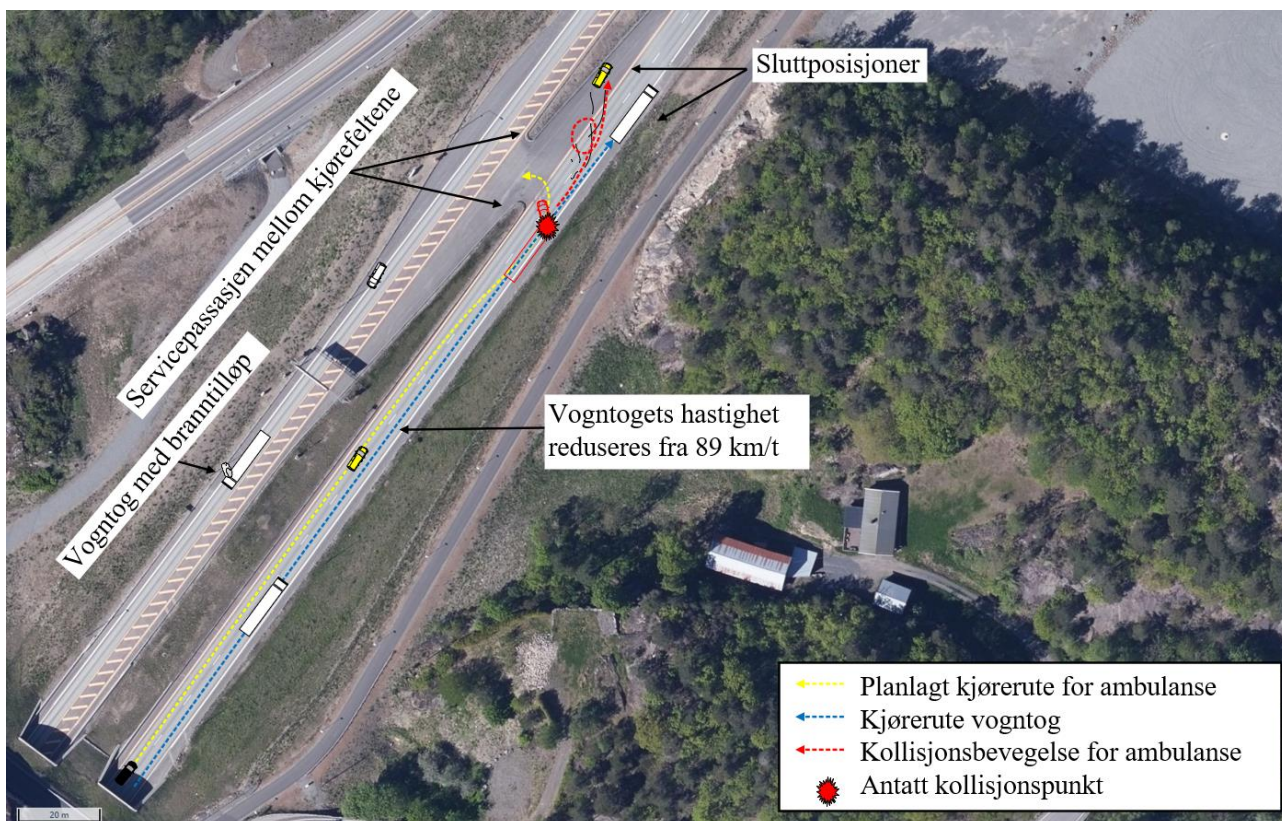
Figur 3: Veistrekningen hvor ulykken inntraff med plassering av vogn toget med branntilløp, servicepassasjen, kjøreretning for vogn tog og ambulanse i forkant av ulykken, antatt treffpunkt og sluttposisjoner. Kart: Kystinfo, Kystverket. Illustrasjon: SHK

Servicepassasjens utforming gjorde det nødvendig for ambulansen å redusere hastigheten og samtidig legge seg ut mot høyre, for å kunne gjennomføre en venstresving for deretter å kjøre gjennom servicepassasjen. Undersøkelsen har vist at denne manøveren utgjorde et risikoelement både for utrykkende kjøretøy og for trafikken som kom bak utrykningsenheten i begge kjørefelt.

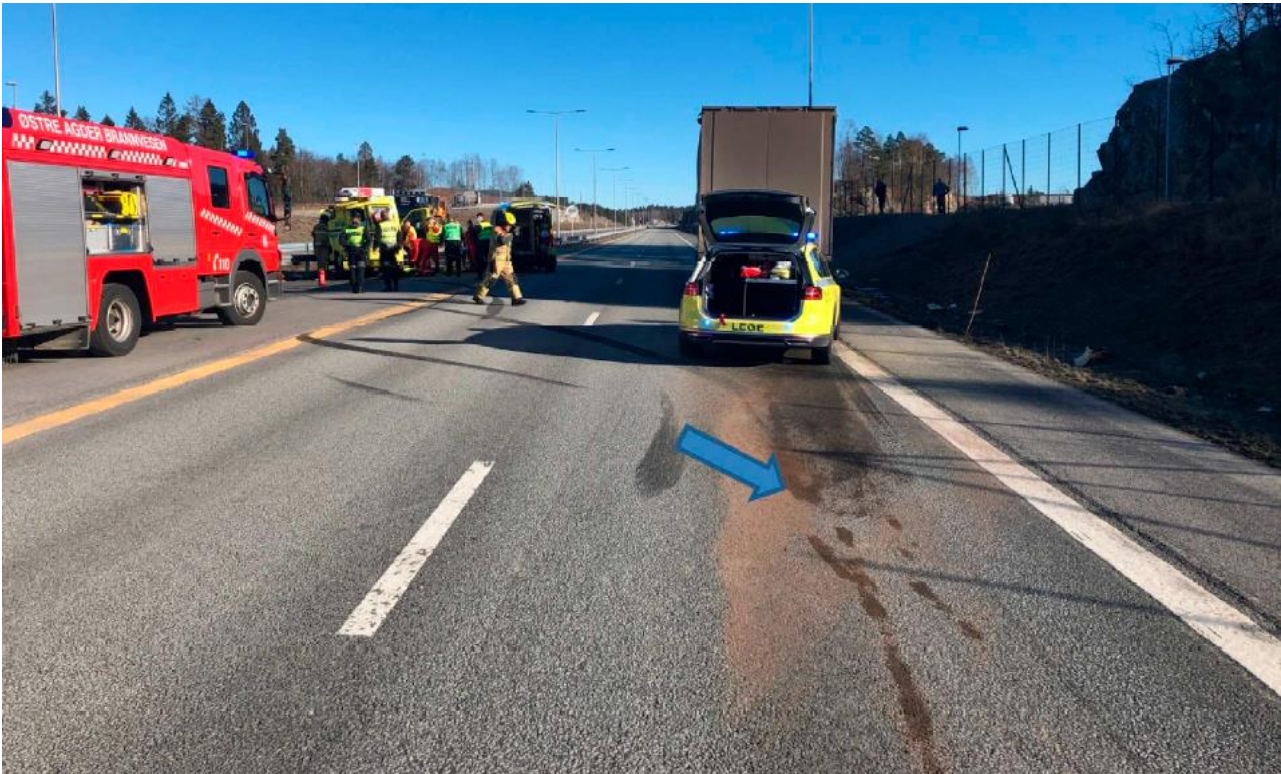
Politiet fant nedfall på veibanen i det høyre kjørefeltet i nordgående kjøreretning på E18 (se figur 4). Herifra var det skrensespor frem til stedet hvor ambulansen stanset. Politiet målte avstanden mellom treffpunktet og ambulansen til ca. 24 meter. Det var også bremsespor fra vogn toget fra

treffpunkt mellom kjøretøyene og østover i det høyre kjørefeltet på E18. Politiet målte lengden på bremsesporene til ca. 15 meter.

Figur 4: Blå pil viser til treffpunktet mellom ambulansen og vogntoget. Foto: Politiet

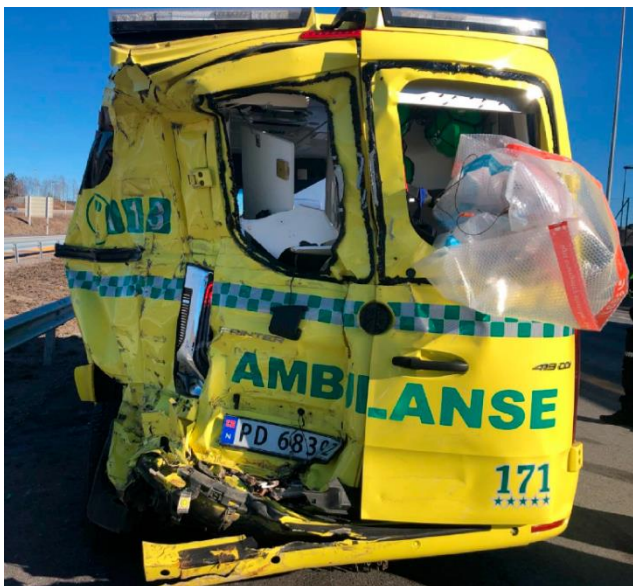
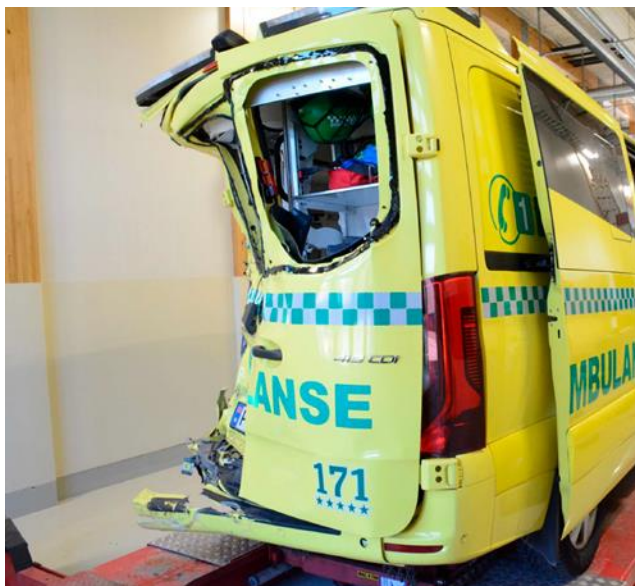
Ambulansen fikk omfattende skader på venstre side bak som følge av påkjørselen (se figur 7 og figur 8). Ambulansen fikk også store skader innvendig i behandlingsrommet, hvor blant annet den bakre skilleveggen ble bøyd og baren ble deformert.

Figur 7: Skader på ambulansen. Foto: Politiet

Figur 8: Skader på ambulansen. Foto: Politiet

Vogntogføreren har forklart at det var først på dette tidspunktet han ble oppmerksom på ambulansen, og at han verken hadde tid eller mulighet til å unngå sammenstøtet. Skadene på ambulansen indikerer at sammenstøtet skjedde etter at ambulansen hadde påbegynt sving over mot venstre kjørefelt. Dette sannsynliggjør at ambulansen allerede hadde redusert hastigheten betraktelig.

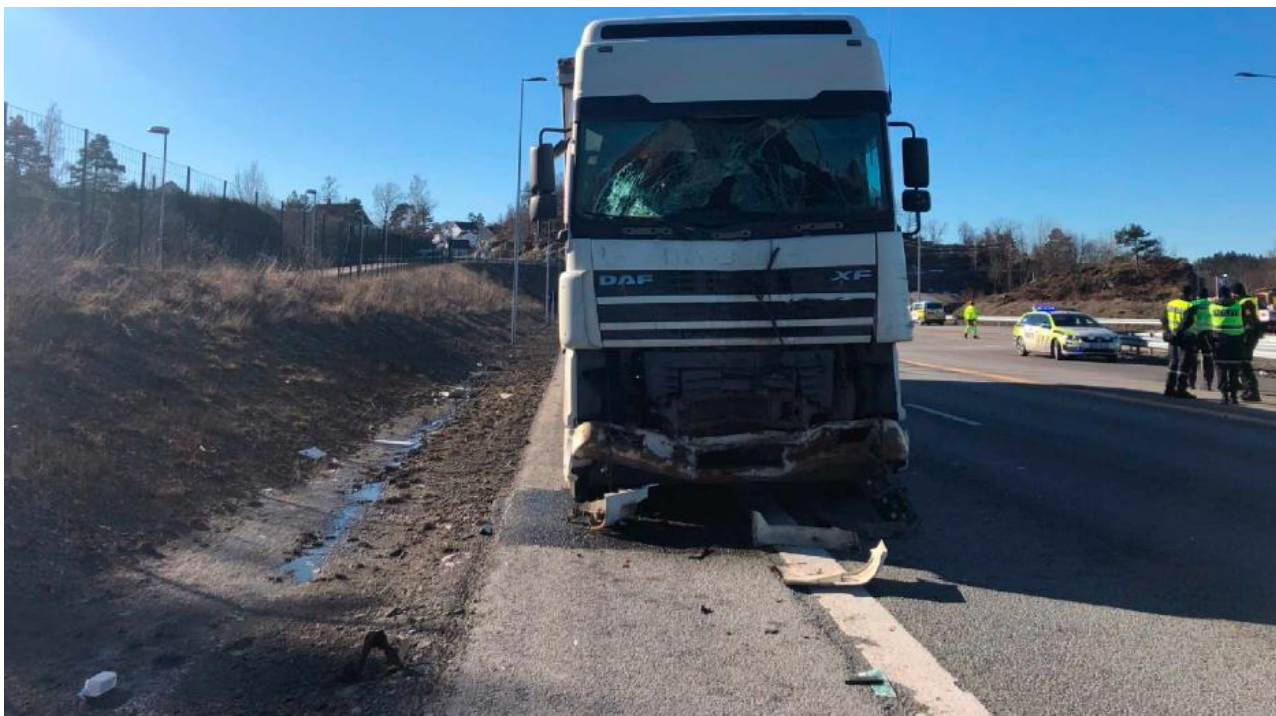
Vogntoget fikk omfattende skader i fronten som følge av påkjørselen (se figur 9).

Figur 9: Skader på vogntoget. Foto: Politiet

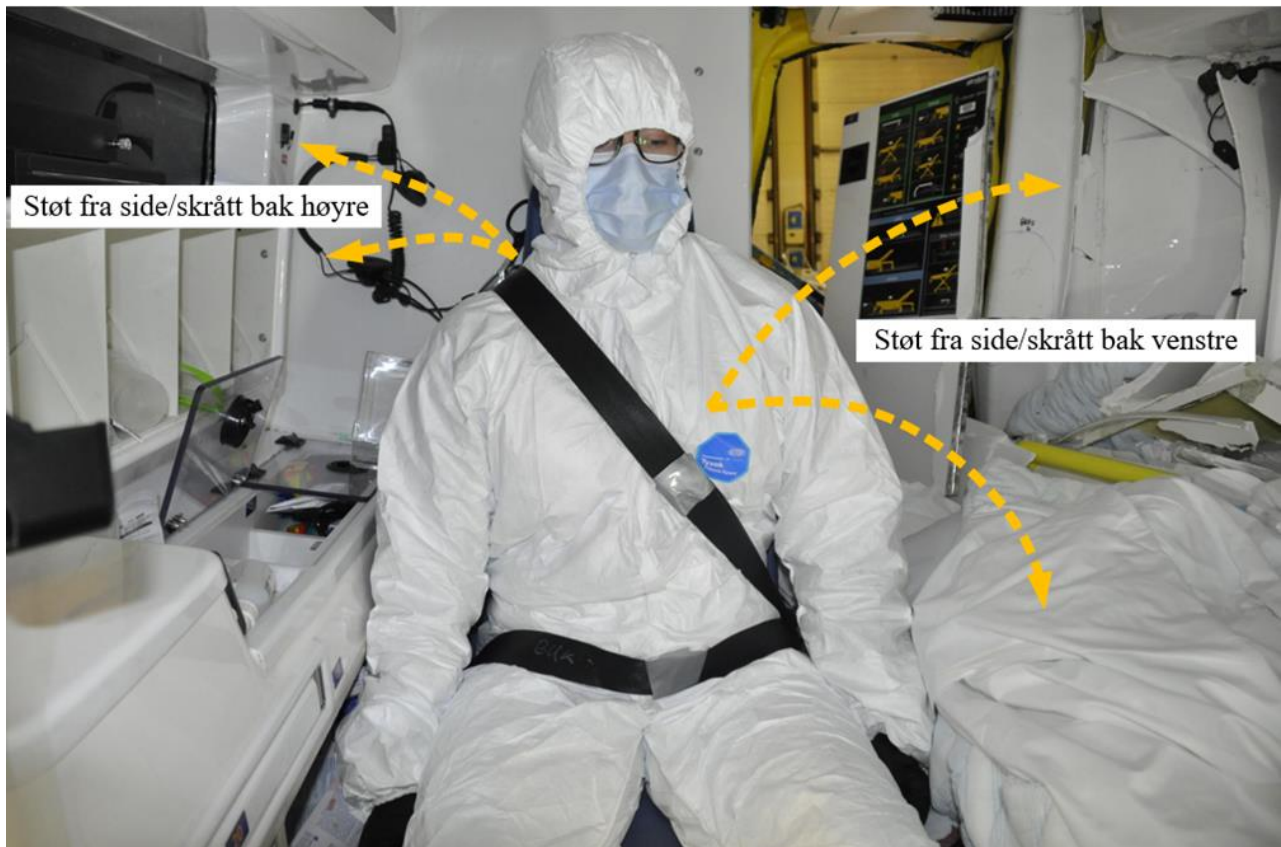
Ledsagerstolen i behandlingsrommet i ambulansen var utstyrt med trepunktsbelte, som var montert over høyre skulder. Dette bilbeltet hadde ikke automatisk beltestrammer. I ulykken ble legen kastet ut av bilbeltet i ledsagerstolen som følge av rotasjonsbevegelsen til ambulansen etter påkjørselen (se figur 10). Legen slo hodet mot ambulansens venstre hjørne, som ble trykket innover da vogntoget kjørte inn i ambulansen bakfra på venstre side. Vedlegg B viser rekonstruksjonsbilder med belteføring for ledsagerstol relatert til forskjellig kraftpåvirkning ved en kollisjon.

Figur 10: Rekonstruksjon av bevegelsene til legevaktlegen, som satt i ledsagerstolen, som følge av påkjørselen. Foto: SHK

Kollisjonen mellom kjøretøyene førte til at ambulansen fikk en stor rotasjonsbevegelse, og legen som satt i ledsagerstolen bak i behandlingsrommet ble kastet ut av bilbeltet mot venstre. Legens hode traff det venstre bakre hjørnet i behandlingsrommet, som hadde blitt presset innover som følge av kollisjonen med vogntoget. SHK mener at den brå bevegelsen ut av bilbeltet, treffpunktet og energimekanismene i kollisjonen, forklarer legens skadeomfang.

I dette tilfellet ville en belteføring fra venstre skulder mot høyre hofta redusert muligheten for å bli kastet ut av bilbeltet. SHK ser imidlertid at den passive sikkerheten som en gitt bilbelteføring i ledsagerstolen medfører er avhengig av ulykkestype, treffpunkt og skademekanismer, samt øvrig innredning i ambulansen. SHK fremmer derfor ingen oppfølgende sikkerhetstilråding på dette området, men oppfordrer prosjektgruppen til å arbeide for å styrke sikkerheten for personell på ledsagerstol. Spesielt bør muligheten for ledsagerstol med firepunktsbelteføring undersøkes nærmere, da dette er å foretrekke forutsatt at pasientbehandling kan ivaretas på en god måte.

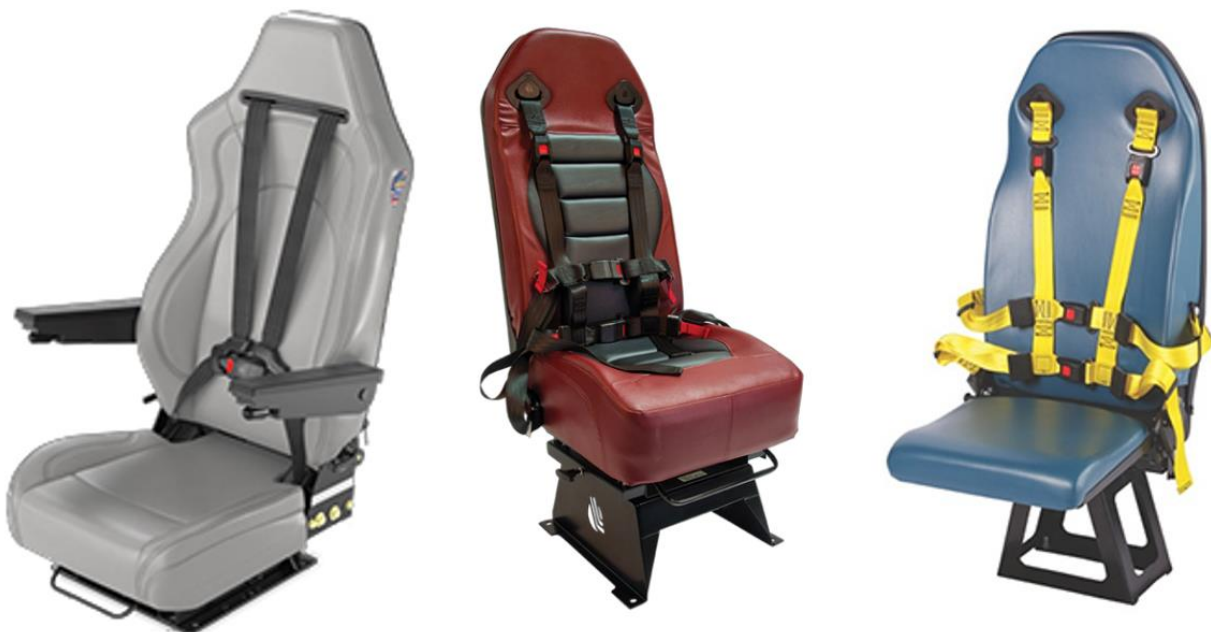
Figur 11: Eksempler på ulike belteløsninger på ledsagerstoler fra to forskjellige produsenter. Kilde: United Safety & Survivability Corp, EVS, Be-Ge

SHK har funnet ledsagerstoler med firepunktsbelter med rullefunksjon tilgjengelig for ambulanser (se figur 11), men har ikke undersøkt om disse er kompatible med norske ambulanser.

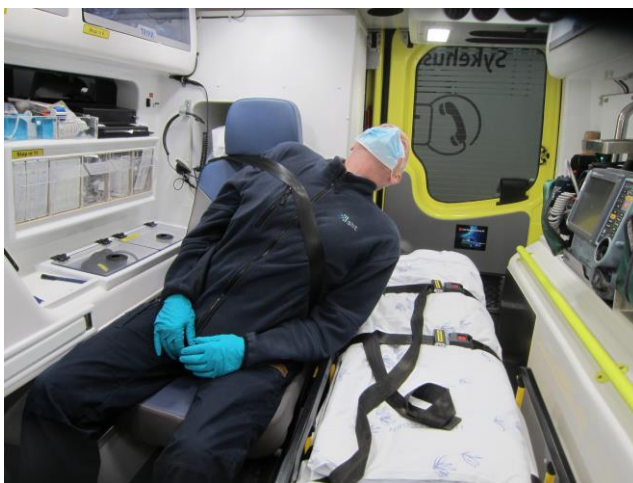
Figur 12: Rekonstruksjon med kraftpåvirkning bak på venstre side (tilsvarende aktuelle ulykke). Aktuell belteføring (over høyre skulder). Foto: SHK

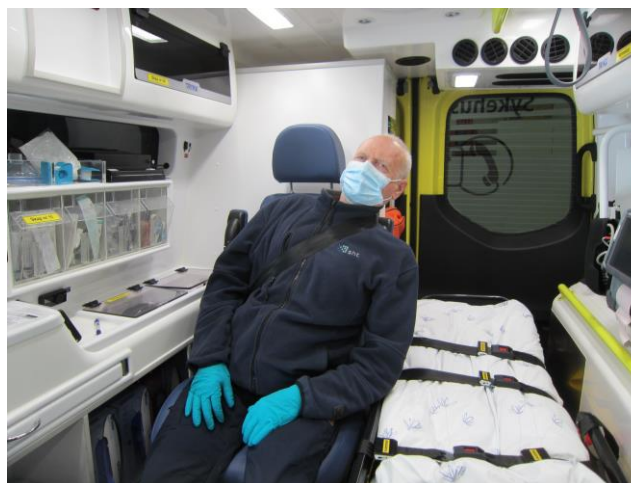
Figur 13: Rekonstruksjon med kraftpåvirkning bak på venstre side (tilsvarende aktuelle ulykke). Motsatt belteføring (over venstre skulder). Foto: SHK

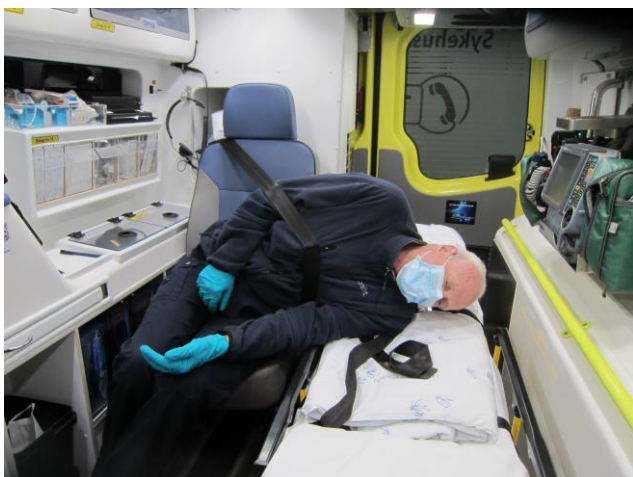
Figur 14: Rekonstruksjon med kraftpåvirkning fra venstre side. Aktuell belteføring (over høyre skulder). Foto: SHK

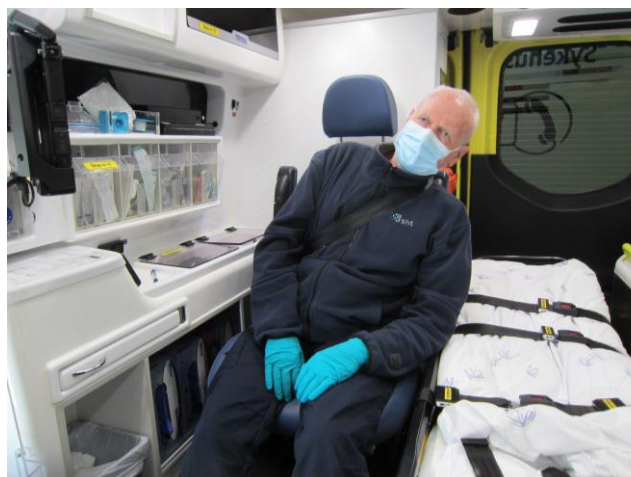
Figur 15: Rekonstruksjon med kraftpåvirkning fra venstre side. Motsatt belteføring (over venstre skulder). Foto: SHK

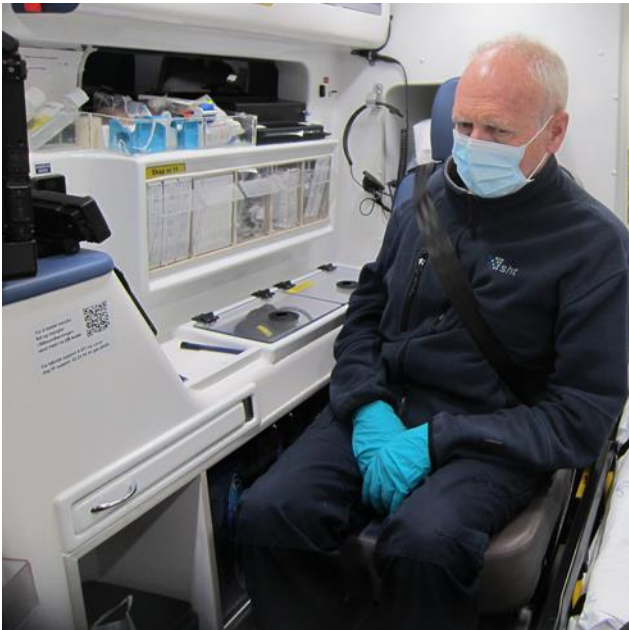
Figur 16: Rekonstruksjon med kraftpåvirkning foran på venstre side. Aktuell belteføring (over høyre skulder). Foto: SHK

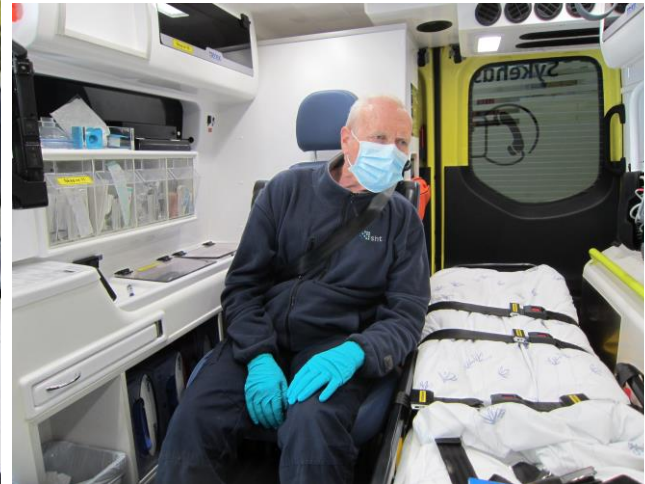
Figur 17: Rekonstruksjon med kraftpåvirkning foran på venstre side. Motsatt belteføring (over venstre skulder). Foto: SHK

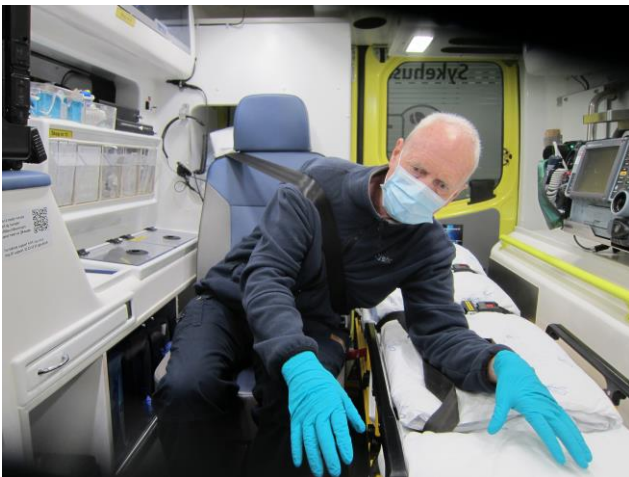
Figur 18: Rekonstruksjon med pasientbehandling (utstrakt belte), og med kraftpåvirkning i front. Aktuell belteføring (over høyre skulder). Foto: SHK

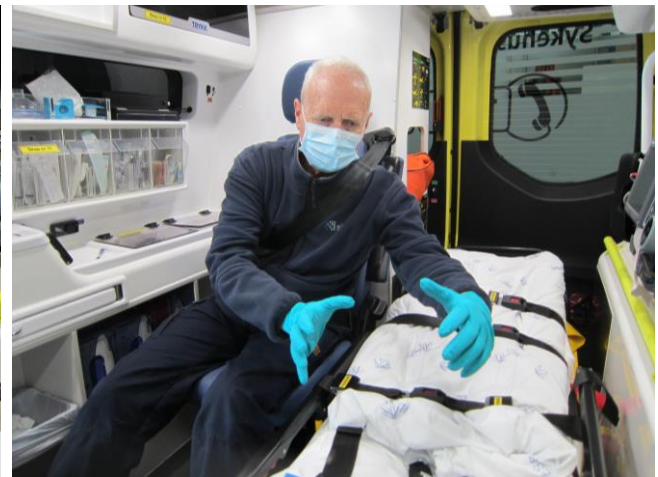
Figur 19: Rekonstruksjon med pasientbehandling (utstrakt belte), og med kraftpåvirkning i front. Motsatt belteføring (over venstre skulder). Foto: SHK
