RAPPORT VEI 2023/03

Delrapport 1

Kollapsen av Tretten bru i Øyer kommune 15. august 2022

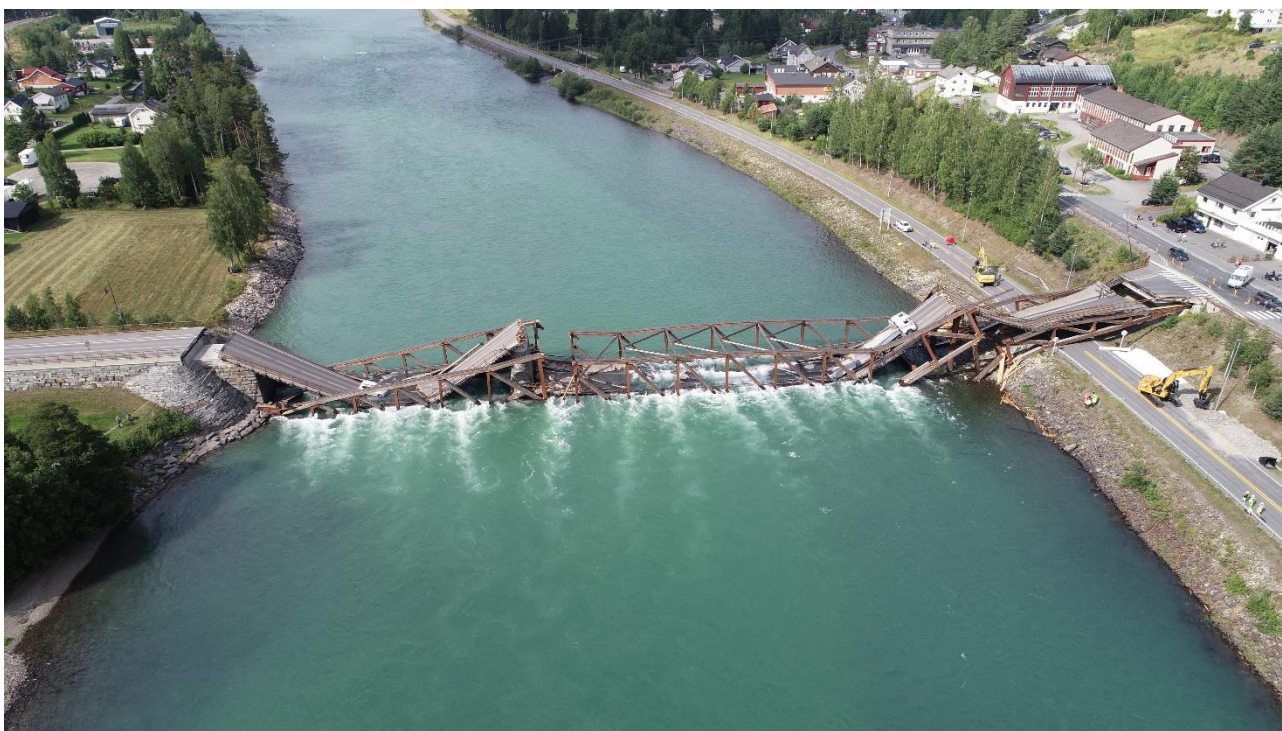
Figur 2: Tretten bru med to kjøretøy på brua etter kollapsen sett fra sør. Foto: SHK

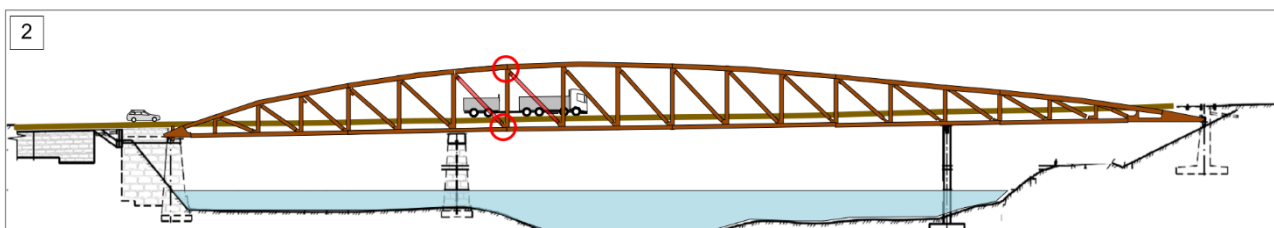
Figur 12: Sammenbrudd i knutepunkt i diagonal 6 eller 7. Illustrasjon: SHK

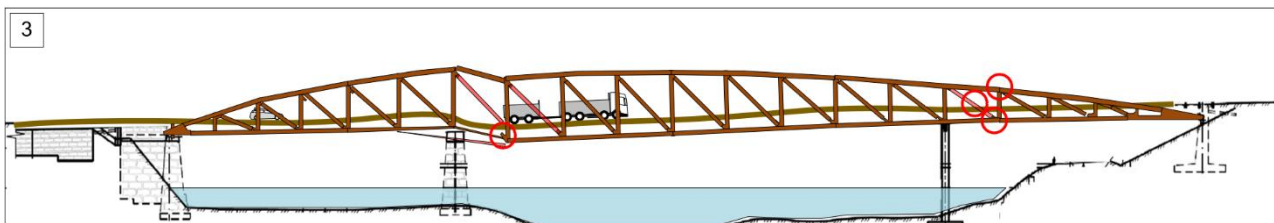
Figur 13: Brudd i undergurt ved akse 2 og i diagonaler og gurter øst for akse 3. Illustrasjon: SHK

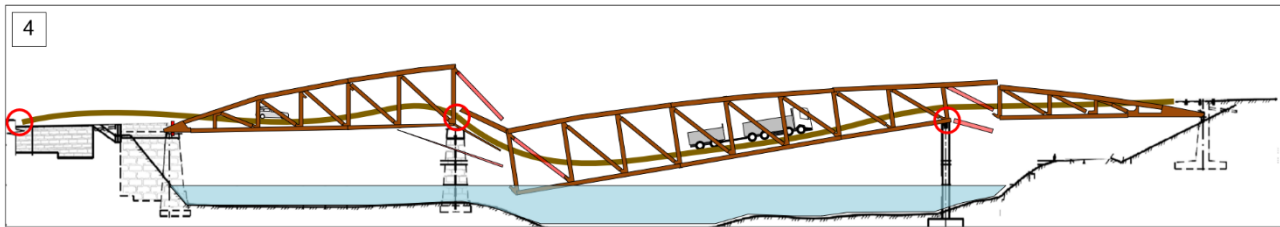
Figur 14: Brudd i diagonal 15 ved akse 3 og i innfesting av tverrbærer til søyler. Illustrasjon: SHK

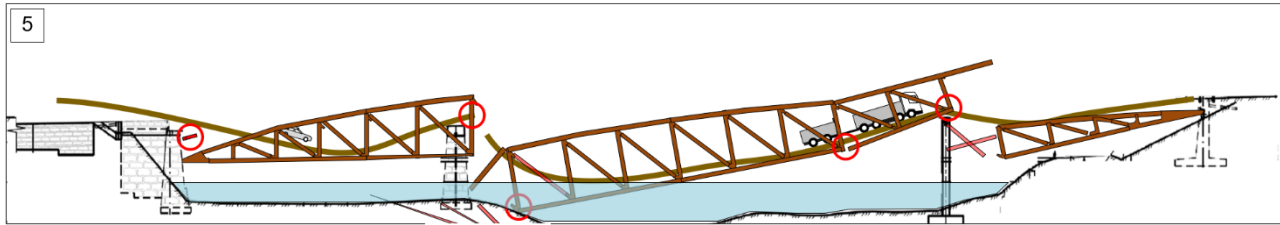
Figur 15: Tverrbærer faller ned i akse 1 og 2. Brudd i dekket ved akse 2 og 3. Illustrasjon: SHK

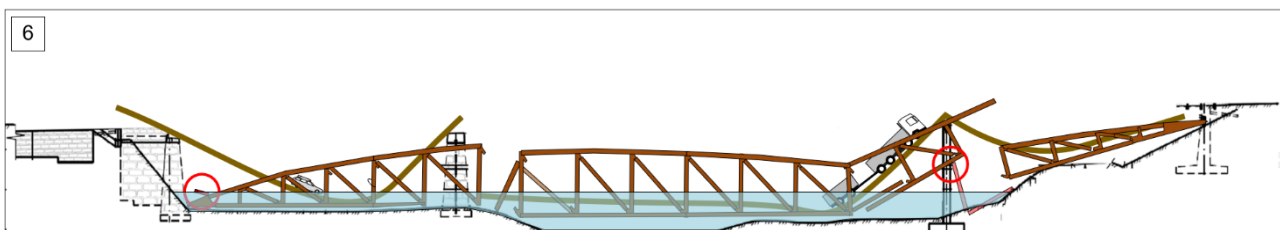
Figur 16: Total kollaps av brua. Illustrasjon: SHK

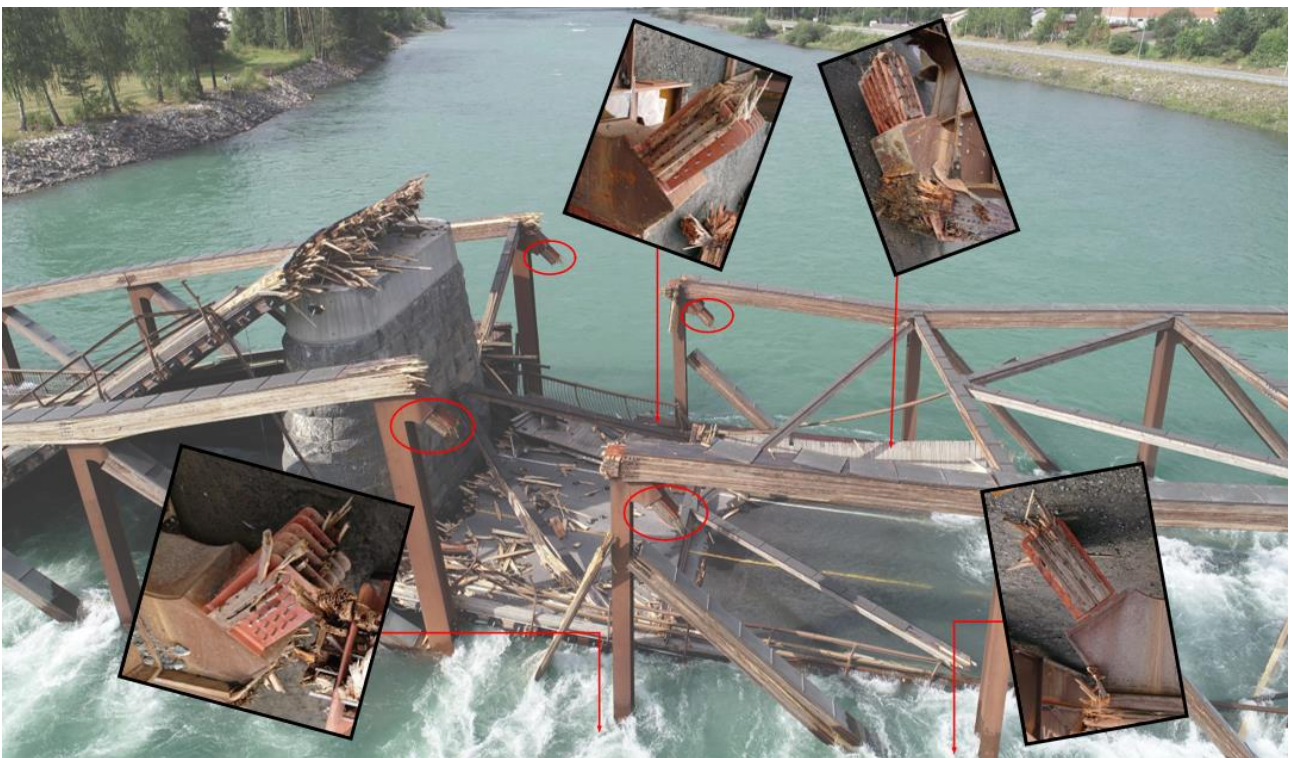
Fra dette arbeidet synes den mest sannsynlige årsaken til kollapsen å være såkalt blokkutrivning¹ i en av diagonalelementene av tre nær elfevundamentet i vestre del av elva. Denne konklusjonen støttes av utførte etterregninger av kapasiteten i gjeldende knutepunkter i aktuelle diagonaler, av beregnede kollapsscenarioer, av vitneobservasjoner, samt av vurderinger av billedmateriale og bruelementer fra etter kollapsen.

Etterregning av knutepunktene i aktuelt område viser en klar overutnyttelse av kapasiteten i forhold til gjeldende regelverk for prosjektering, og den aktuelle bruddformen er blokkutrivning. Dette er en bruddform som gjeldende regelverk krever at det skal sjekkes for, men som ikke ble omhandlet i regelverket som lå til grunn for prosjekteringen av Tretten bru. Etterregningen etter nytt regelverk gir en utnyttelsesgrad på godt over 200 % i forhold til kapasitet i bruddgrensetilstand. Dimensjonerende bruddgrensetilstand inkluderer sikkerhetsfaktorer både på last og motstand. En utnyttelsesgrad av denne størrelsesorden indikerer at brudd kan skje for de største dimensjonerende vogntog, eller en samling av flere slike. Det er imidlertid ingenting som tyder på at brua har vært utsatt for en slik belastning direkte forut for kollapsen.

Belastningen på brua da den kollapset, var betydelig lavere enn det den var prosjektert for, eller som den beviselig har vært utsatt for tidligere. Faggruppen finner det derfor overveiende sannsynlig at kritiske deler av brua var degradert før kollapsen, og da trolig pga. utmatting. Den høye utnyttelsesgraden for statisk belastning tyder også på at knutepunktene, selv med moderat trafikk på brua, gjentatte ganger har fått en belastning som langt overgår det knutepunkt i trekonstruksjoner regelmessig skal utsettes for. Utmatting gir en uforholdsmessig raskere degradering ved høy belastning enn ved lav belastning. Den høye belastningen har dermed ført til en betydelig raskere degradering av kapasiteten enn det som hadde vært tilfelle dersom blokkutrivning hadde vært tatt hensyn til i prosjekteringen. En etterregning av utmattingskapasiteten i aktuelle knutepunkt basert på antatt omfang av tungtrafikk støtter oppunder dette som sannsynlig årsak til kollapsen.

Etter kollapsen av Perkolo bru i 2016⁸ ble Tretten bru etterregnet etter gjeldende regelverk av Statens vegvesen⁹. Man fant da de samme overutnyttelsene som ekstern faggruppe har beregnet, og anbefalte at brua ble forsterket på disse punktene. En slik forsterkning ble aldri gjennomført.

Figur 18: Blokkutrivning av diagonalene 6 og 7. Foto: SHK

The Norwegian Safety Investigation Authority recommends the Norwegian Public Road Administration, as the road authority, to convey to owners of timber bridges a recommendation to calculate and check connections under tension in the fiber-direction for shear block failure in accordance with Eurocode 5 NS-EN 1995-1-1, and to implement appropriate measures if over-utilization is found.
