RAPPORT

VEG 2023/04

Vegtrafikkulukke med personbil og traktor med tilhenger på fv. 835 i Steigentunnelen i Hamarøy kommune 15. mai 2022

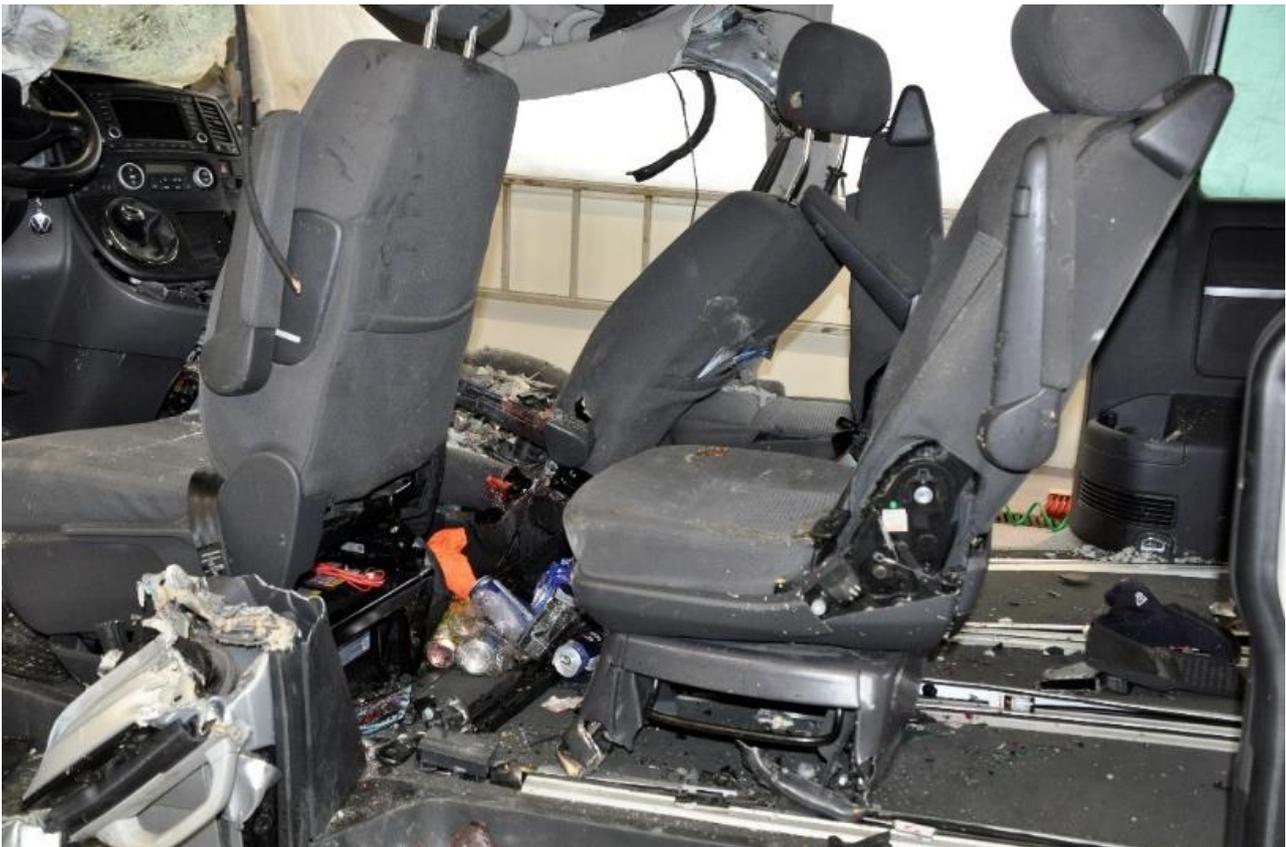
Passasjer utan sikring på ei oppbygd hylle bakarst i bilen:	Overlevingsrom dersom passasjeren hadde sete i godkjend stol og brukt bilbelte.

Figur 2: Innvendige skadar, flytting av sete og seteryggar i personbilen. Foto: SHK

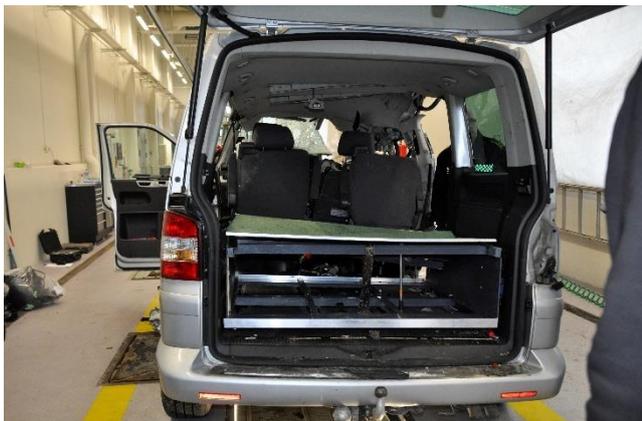
Den oppbygde hylla bak i Multivanen blei demontert under redningsoperasjonen på ulukkesstaden. Hylla blei satt på plass igjen før SHK sin rekonstruksjon. Figur 3 og 4 viser den oppbygde hylla og korleis passasjerer kan ha sete på denne.

Figur 3: Multivanen etter at oppbygd hylle er sett tilbake. Foto: SHK

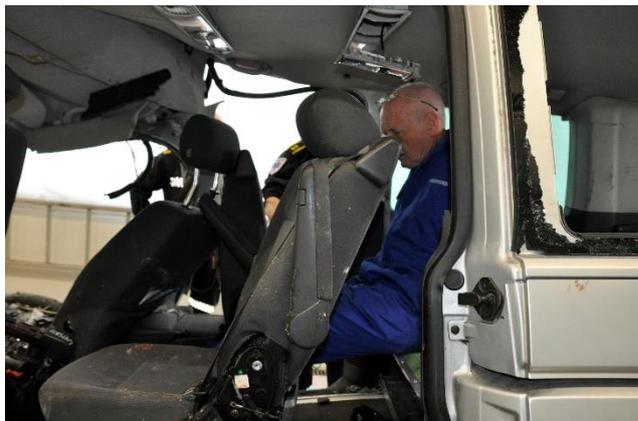
Figur 4: Mogleg sittestilling på passasjerer bak. Foto: SHK

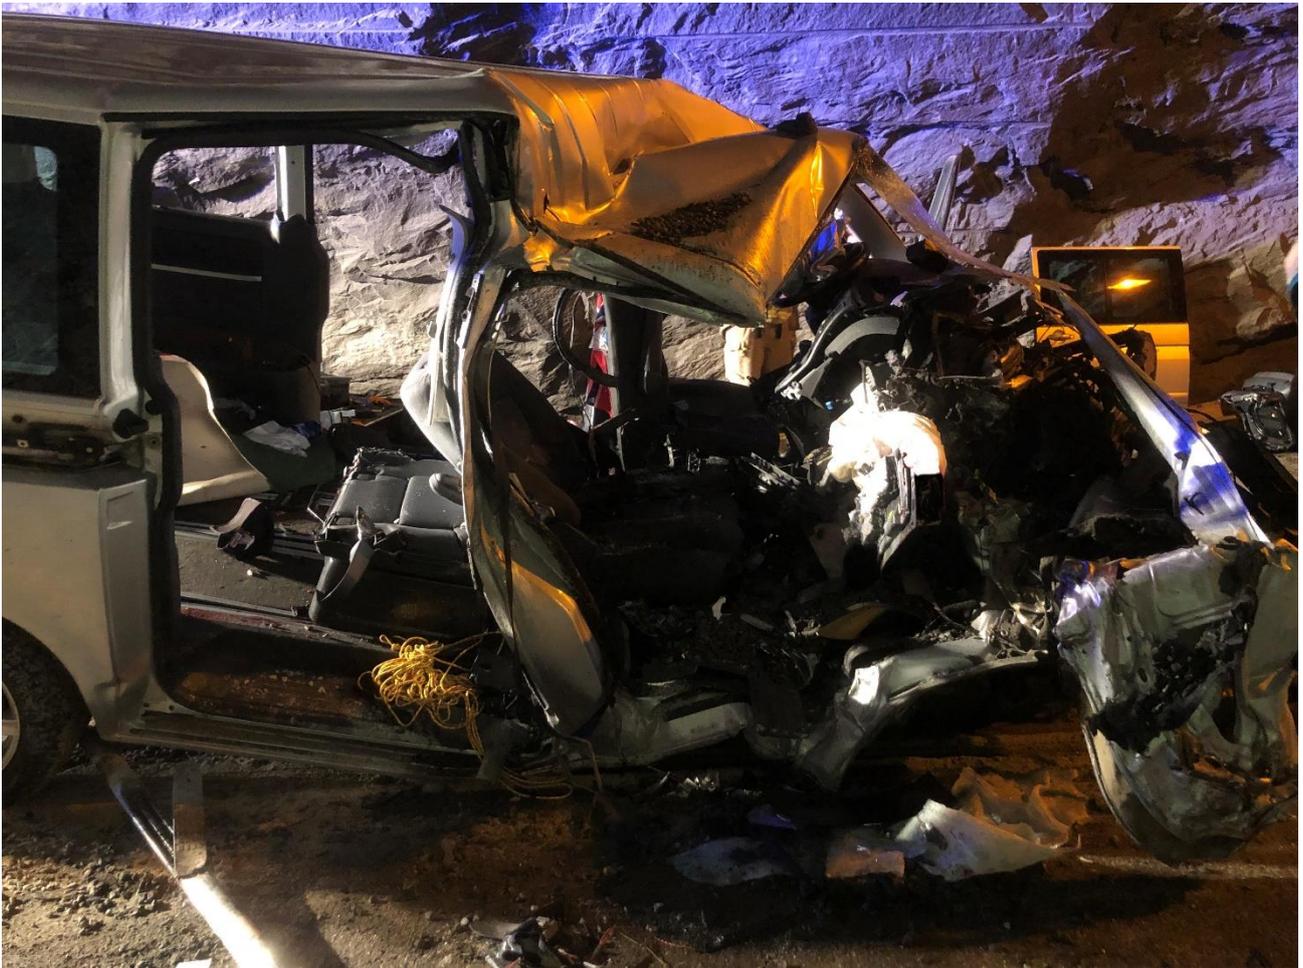
Personbilen hadde omfattande karosseriskadar framme på høgre side, sjå figur 5. Treffpunktet med tilhengaren hadde ei overlapping på ca. 42 cm, målt frå høgre ytterpunkt på personbilen. Bilen hadde skadar i ei lengde bakover på ca. 2,5 meter. A-stolpen på høgre side var slitent av, og B-stolpen var bøygde bakover.

Figur 5: Skadar på personbilen. Foto: Politiet

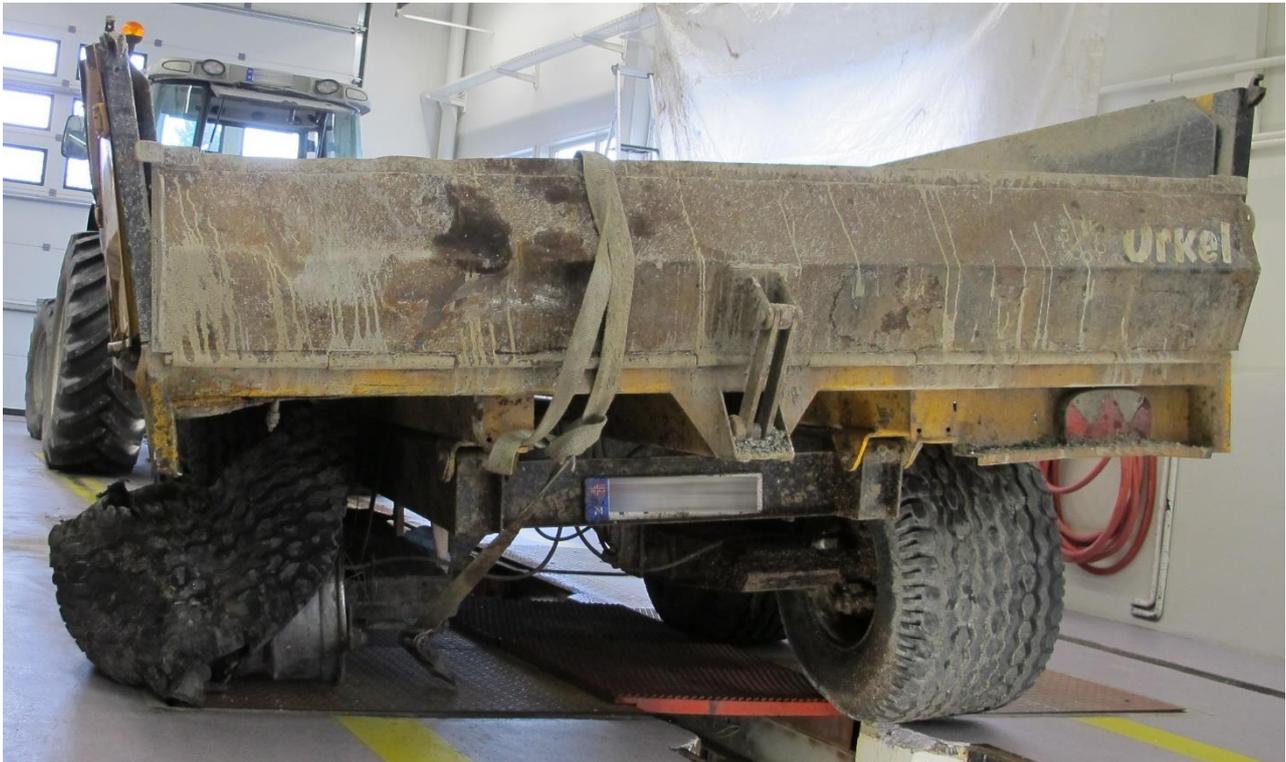
På traktoren var glaset i den høgre døra knust. Tilhengaren hadde skadar på venstre side bak, inkludert begge hjula og bakhjulsopphengget. Brakett kor venstre baklyslampe var festa hadde roke i festepunkta og var bøygd oppunder lasteplanet, sjå figur 6. Draget var bøygd.

Figur 6: Skadar på traktortilhengaren. Foto: SHK

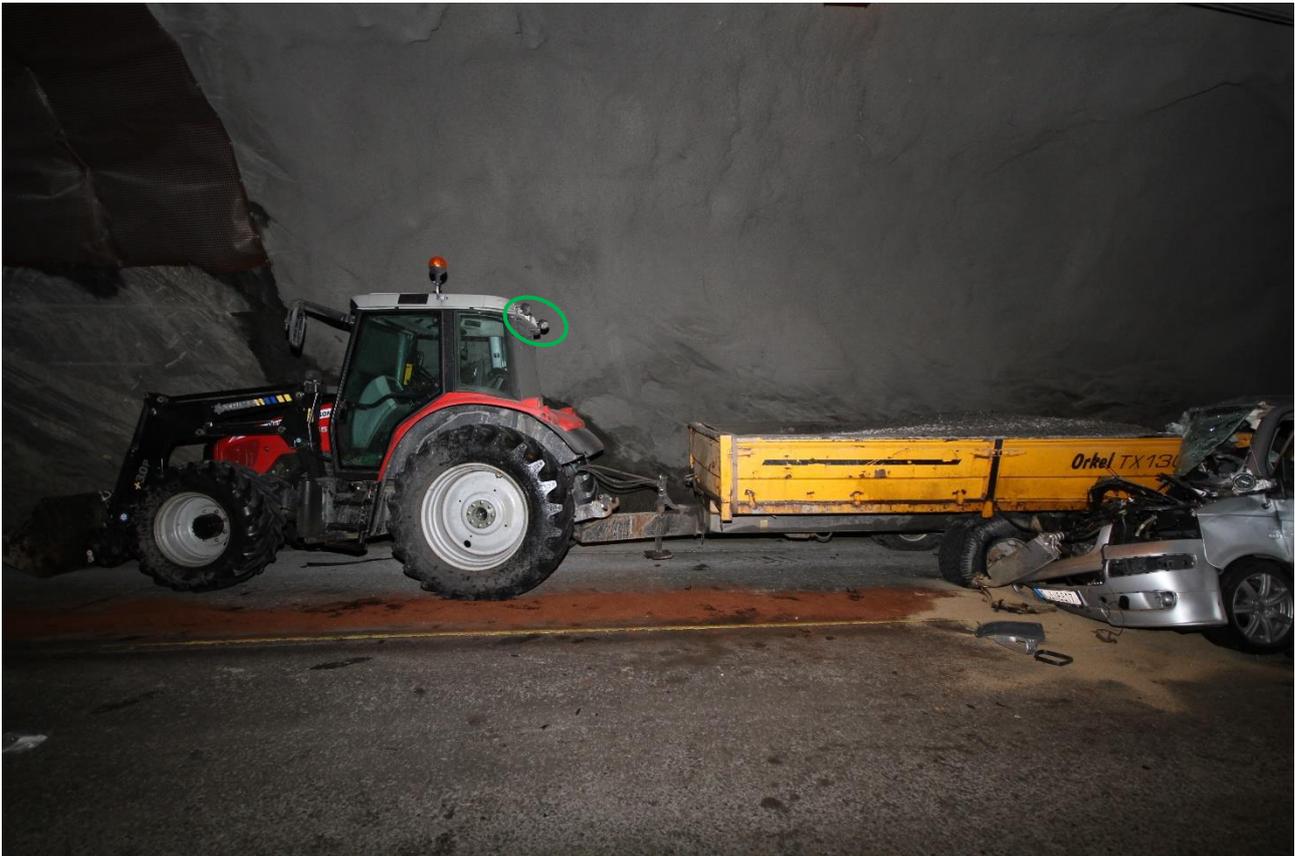
Ulukka skjedde ca. 5,1 km inne i tunnelen i austgåande køyreretning før høgbrekket i tunnelen. Tunnelen hadde lysanlegg frå sentrum i taket. Vegbana på ulukkesstaden var tørr, og det blei målt ein lufttemperatur på 8 °C. Breidda på tunnelen blei målt til 9,9 meter, køyrebana til 5,6 meter og køyrefelta til 2,8 meter. Det var ei gul varsellinje mellom køyrefelta.

Figur 7: Ulukkesstaden og sluttposisjonane til køyretøya. Den grønne ringen viser arbeidslyset på traktoren.
Illustrasjon: SHK. Foto: Politiet

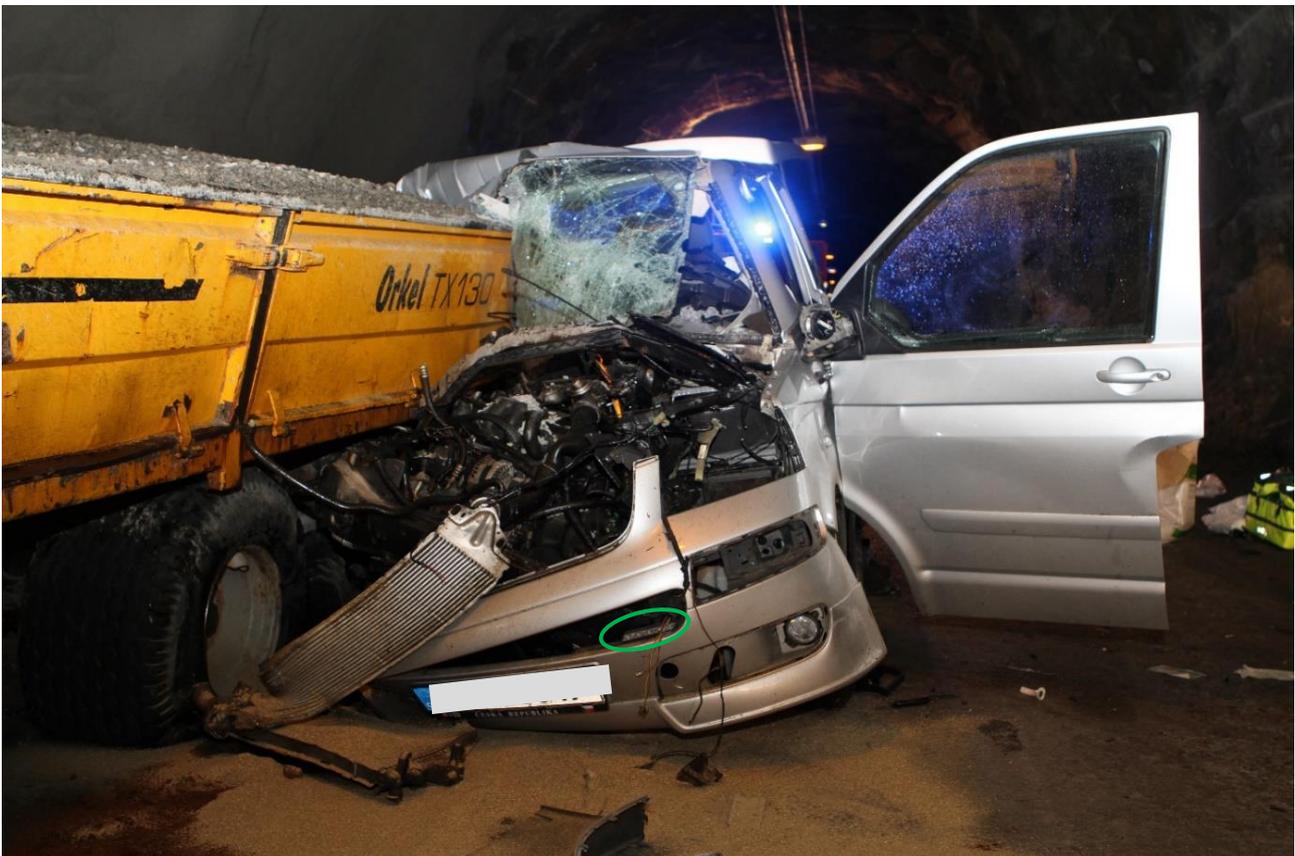
Figur 8: Skadeomfanget. Den grønne ringen viser ettermonterte køyrellys på venstre side, jf. kapittel 1.8.2.
Illustrasjon: SHK. Foto: Politiet

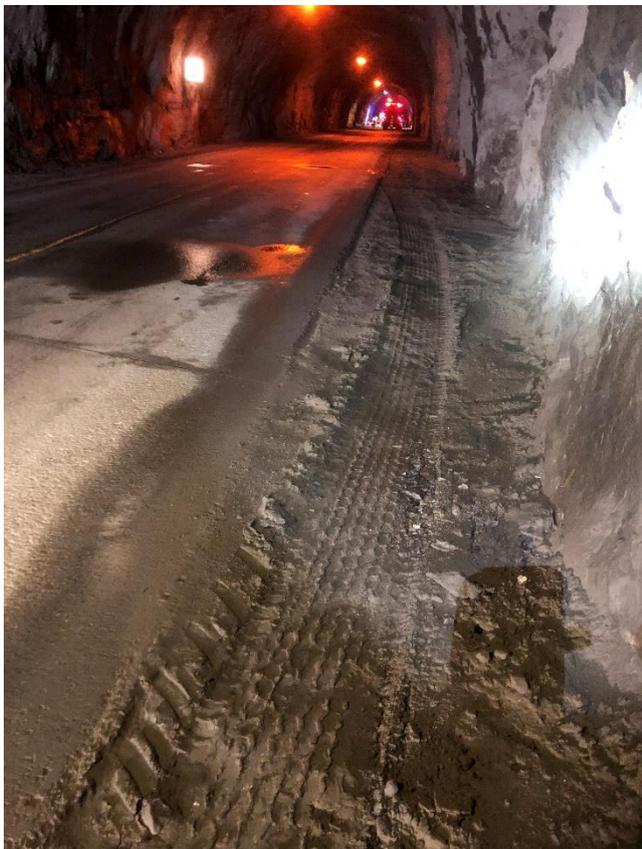
Figur 9 viser hjulspor fra traktoren med hengar på utsida av asfaltkanten ca. 160 meter før ulukkesstaden. Frå ca. 140 meter var det regelmessige merke i asfalten, sannsynlegvis frå felgen på hjulet som var punktert. Gummirestar frå det punkterte dekket blei funne ca. 280 meter før ulukkesstaden. Den venstre hovudlampa hadde losna frå bilen i kollisjonen og blei funnen litt framfor bilen.

Figur 9: Spor avsette frå høgge side på tilhengaren, ca. 166 meter før ulukkesstaden. Foto: Politiet

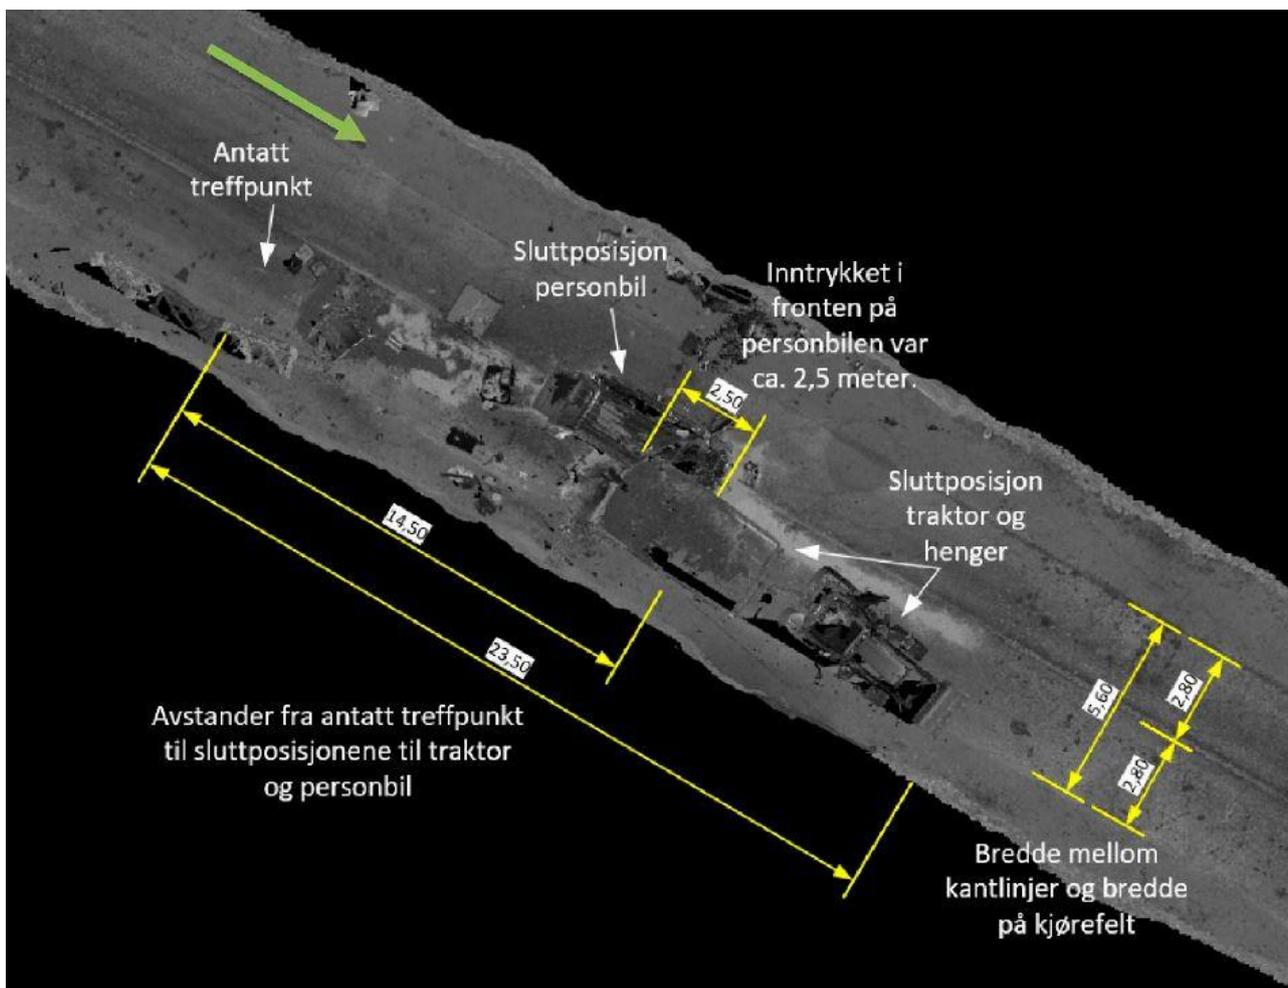
Frå sannsynleg treffpunkt i høgge køyrefelt blei det målt ca. 14,5 meter fram til sluttposisjonen, sjå figur 10, som viser ei skisse frå ulukkesstaden med mål. Det blei ikkje funne bremse- eller skrensespor på ulukkesstaden frå køyretøya.

Figur 10: Skisse frå ulukkesstaden med mål. Den grøne pila viser køyreretninga til begge køyretøya. Illustrasjon: Statens vegvesen

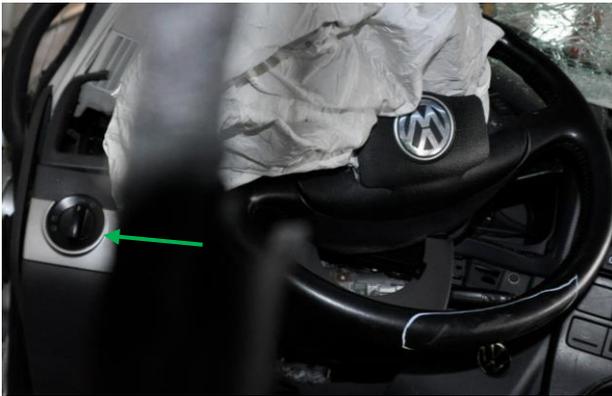
Figur 11: Hovedlysbyttar i posisjonen for parklys på kontrolltidspunktet 19. mai 2022, sjå grøn pil.
Foto: SHK

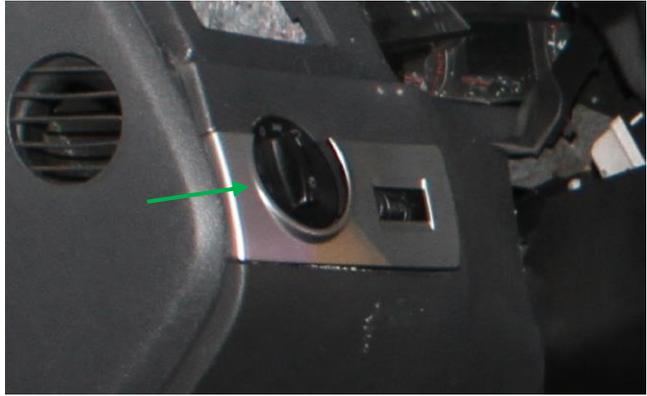
Figur 12: Førarplassen og hovedlysbyttaren, sjå grøn pil. Bildet er tatt på ulukkesstaden 15. mai 2022, kl. 1701. Foto: Politiet

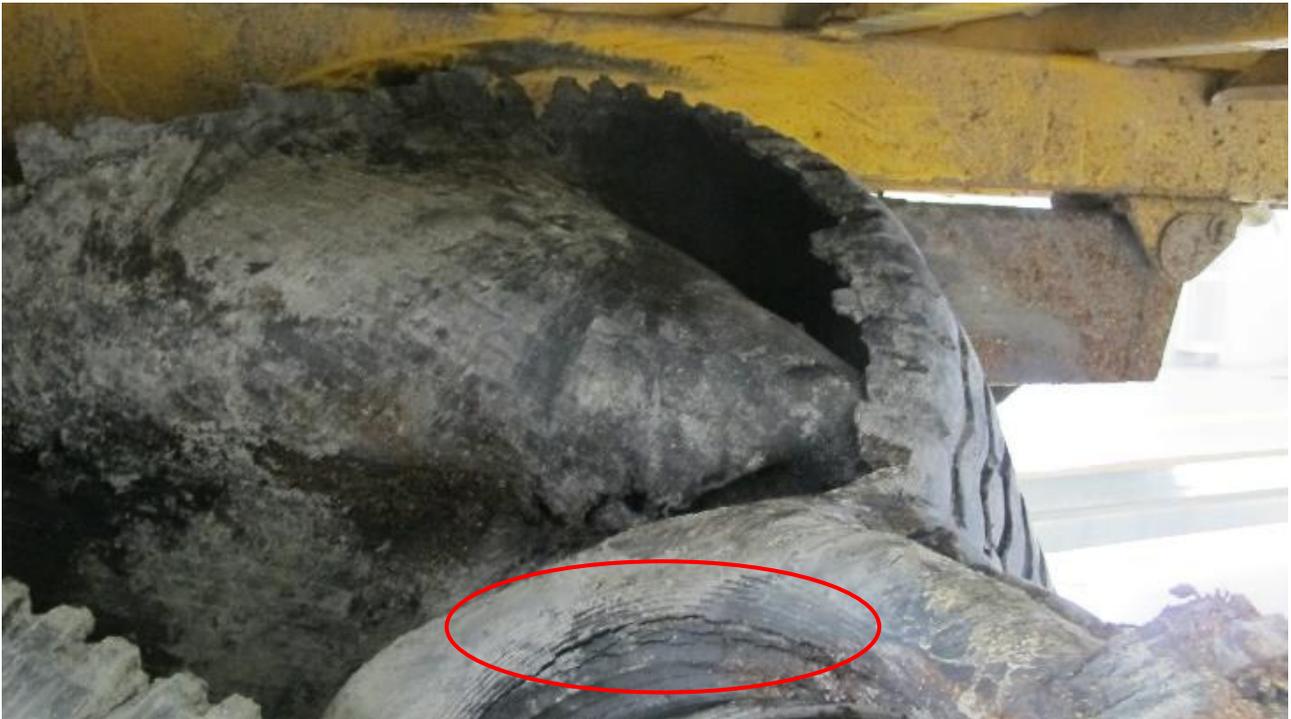
Mønsterdjupna på dekkane var innanfor regelverket¹⁰, men tre av dei fire dekkane hadde sprekke inn mot stålbelte (berelaget), sjå figur 13 og figur 14. Ifølgje Statens vegvesen ville desse manglane gitt eit køyreforbod ved ein eventuell teknisk kontroll. Dekkane på venstre side var sprokne etter ulukka.

Figur 13: Sprekkar i venstre bakre dekk på tilhengaren som punkterte, sjå den raude sirkelen. Foto og illustrasjon: SHK

Traktoren med tilhengaren som var lasta med grus, fekk ei punktering på eit av dekkka då køyretøyet var nokre km inne i tunnelen. Den tekniske undersøkinga viste at dekket på tilhengaren hadde sprekkar som kan vere relatert til punkteringa. SHK meiner at punkteringa som oppstod i tunnelen auka risikoen for ulukker med påkøyrse bakfrå, både då traktorføraren stoppa og utbetra situasjonen mellombels, samt ved at traktoren måtte redusere farta.

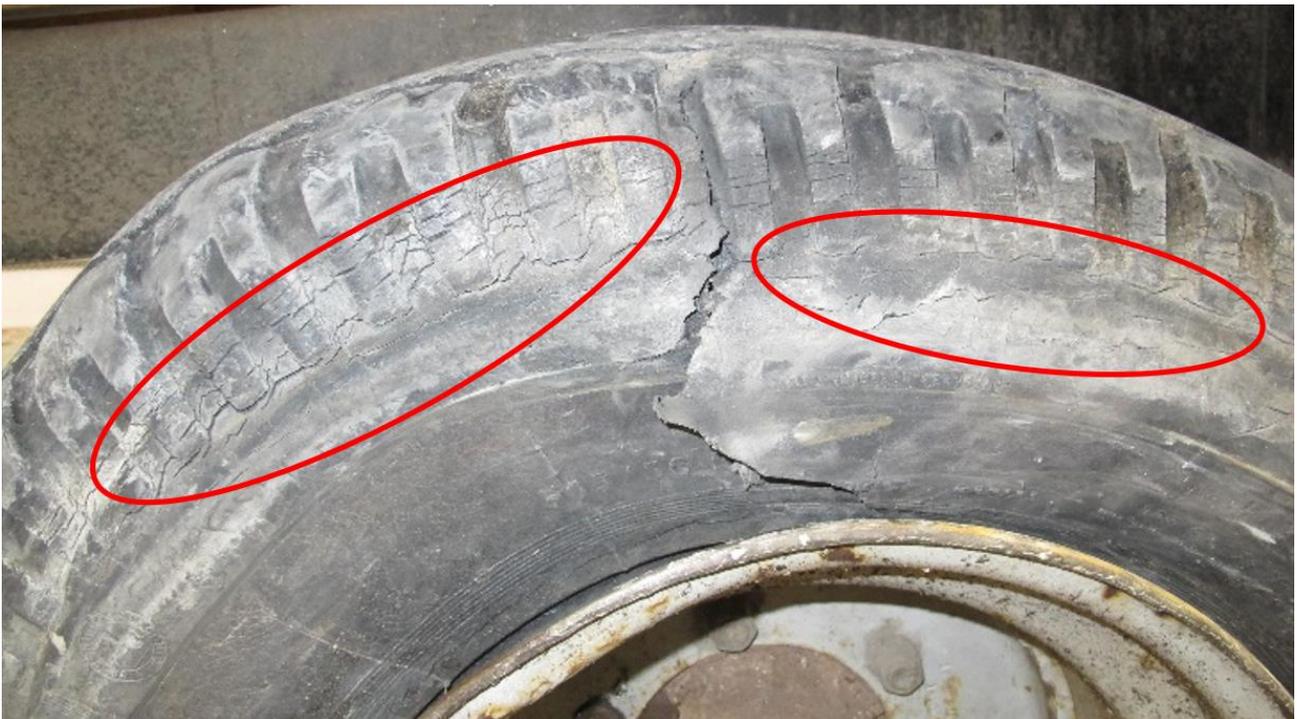
Figur 14: Sprekkar i venstre dekk framme på tilhengaren, sjå dei raude sirklane. Flenga er sannsynlegvis frå kollisjonen. Foto og illustrasjon: SHK

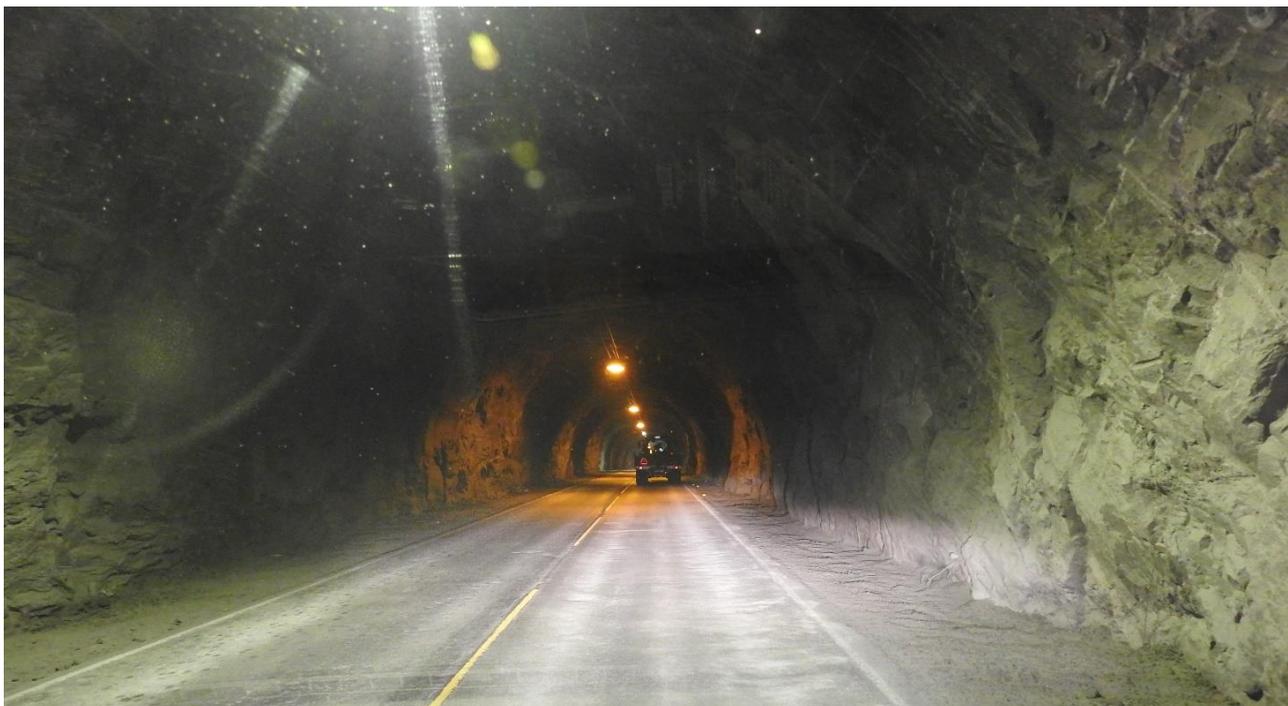
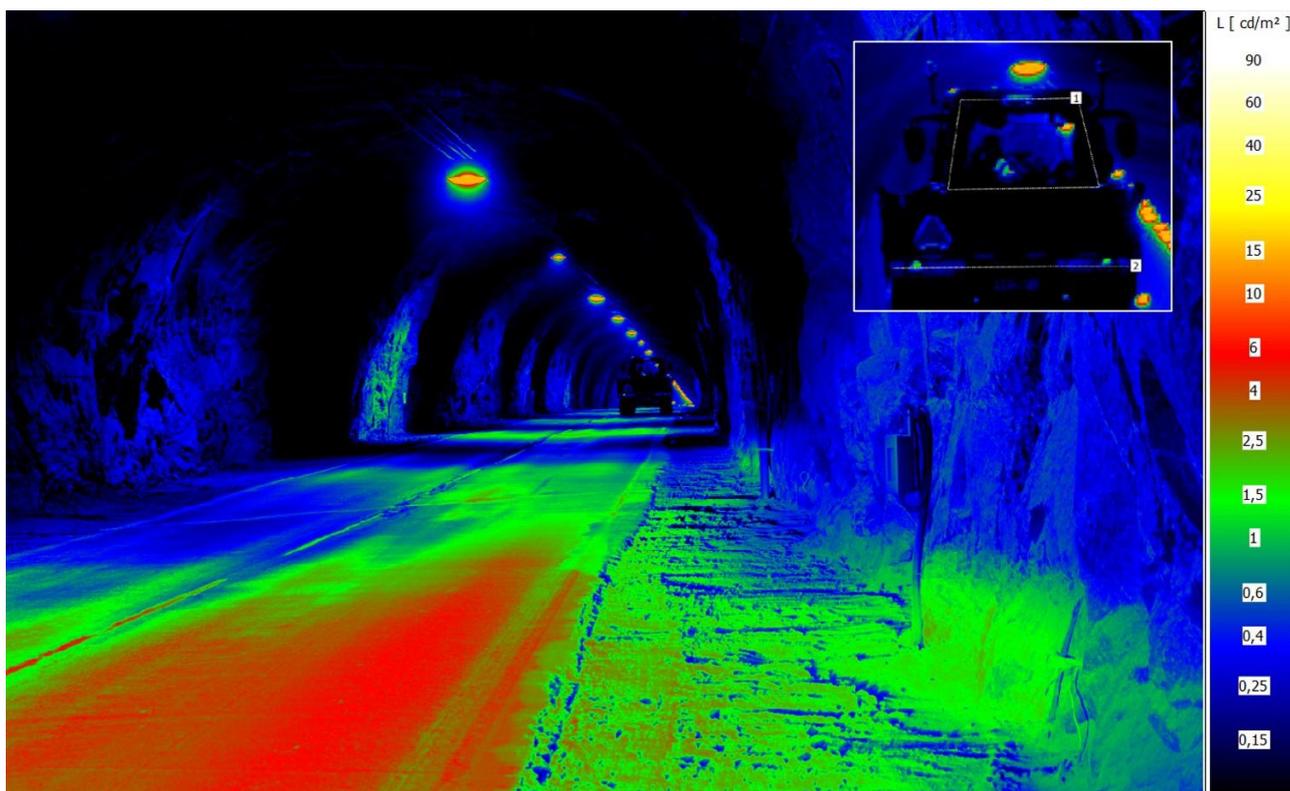
1.11.2.2 Mørk sone og avstand på 45 meter utan lys på traktor og tilhengar, nærlys

Figur 17: Bakkant av tilhengar plassert midt mellom to lysarmaturar (mørk sone), 45 meter framfor personbilen, utan lys på traktor og tilhengar. Foto: SHK

Figur 18: Same scenario som figur 17, der Norconsult har målt gjennomsnittlege luminansverdier på traktorhytta til 0,15 cd/m² og nedst på tilhengar til 0,37 cd/m². Foto: Norconsult

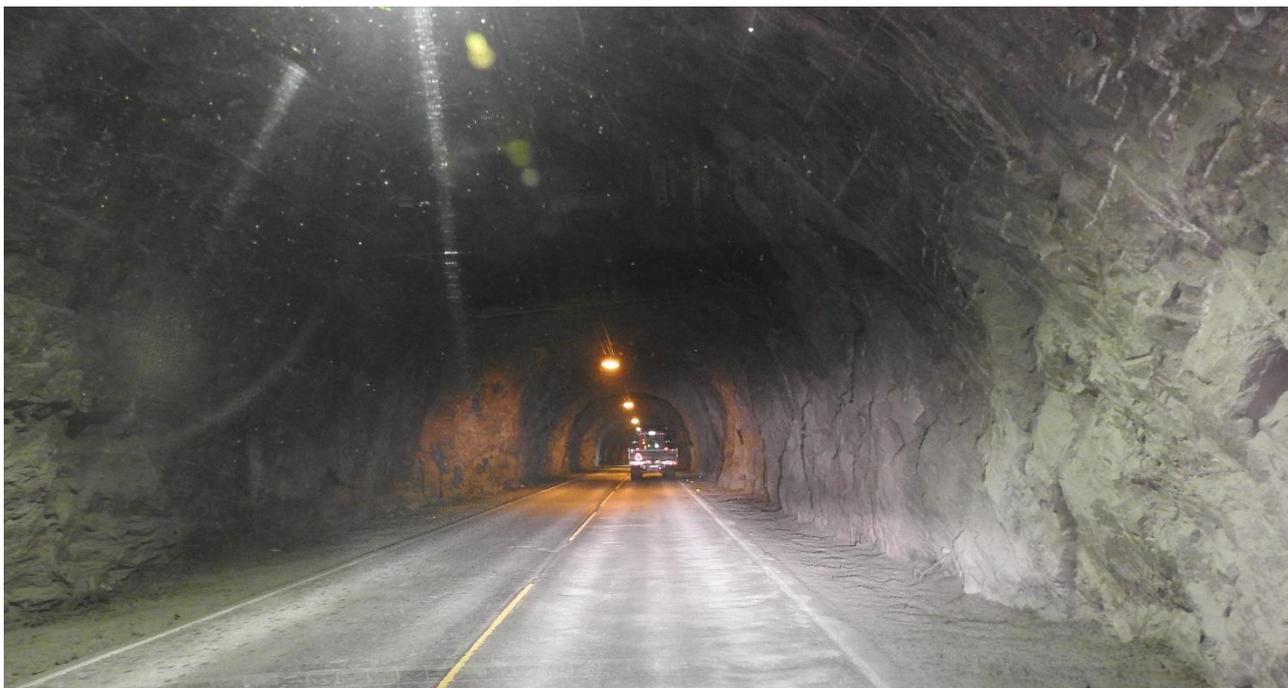
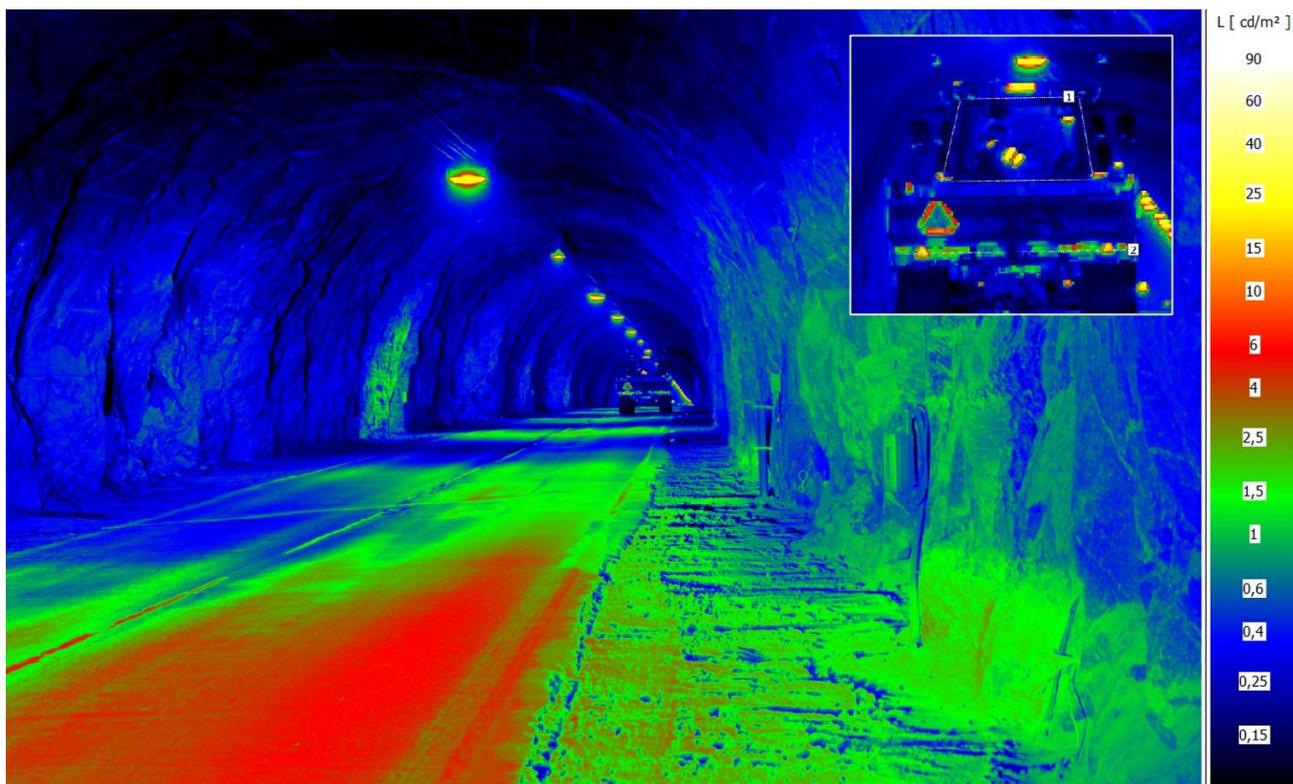
1.11.2.3 Mørk sone og avstand på 45 meter utan lys på traktor og tilhengar, fjernlys

Figur 19: Bakkant av tilhengar plassert midt mellom to lysarmaturar (mørk sone), 45 meter framfor personbilen, utan lys på traktor og tilhengar. Fjernlys på personbilen. Foto: SHK

Figur 20: Same scenario som figur 19, der Norconsult har målt gjennomsnittlege luminansverdier på traktorhytta til 0,46 cd/m² og nedst på tilhengar til 5,26 cd/m². Foto: Norconsult

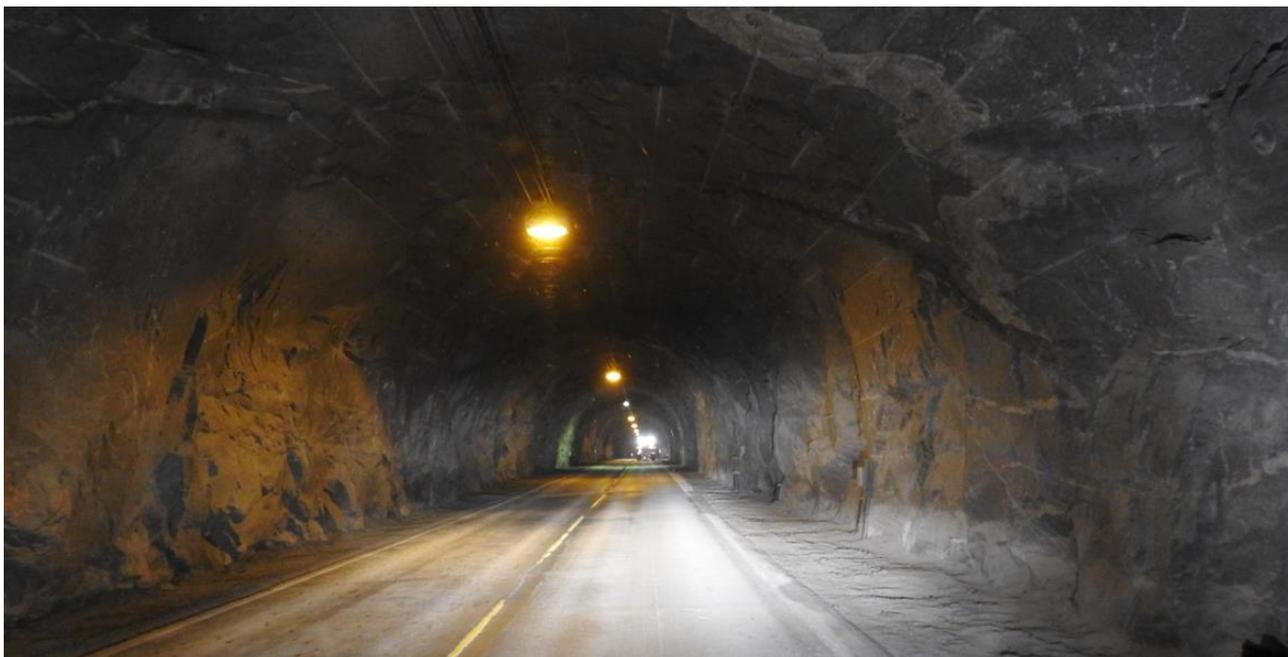
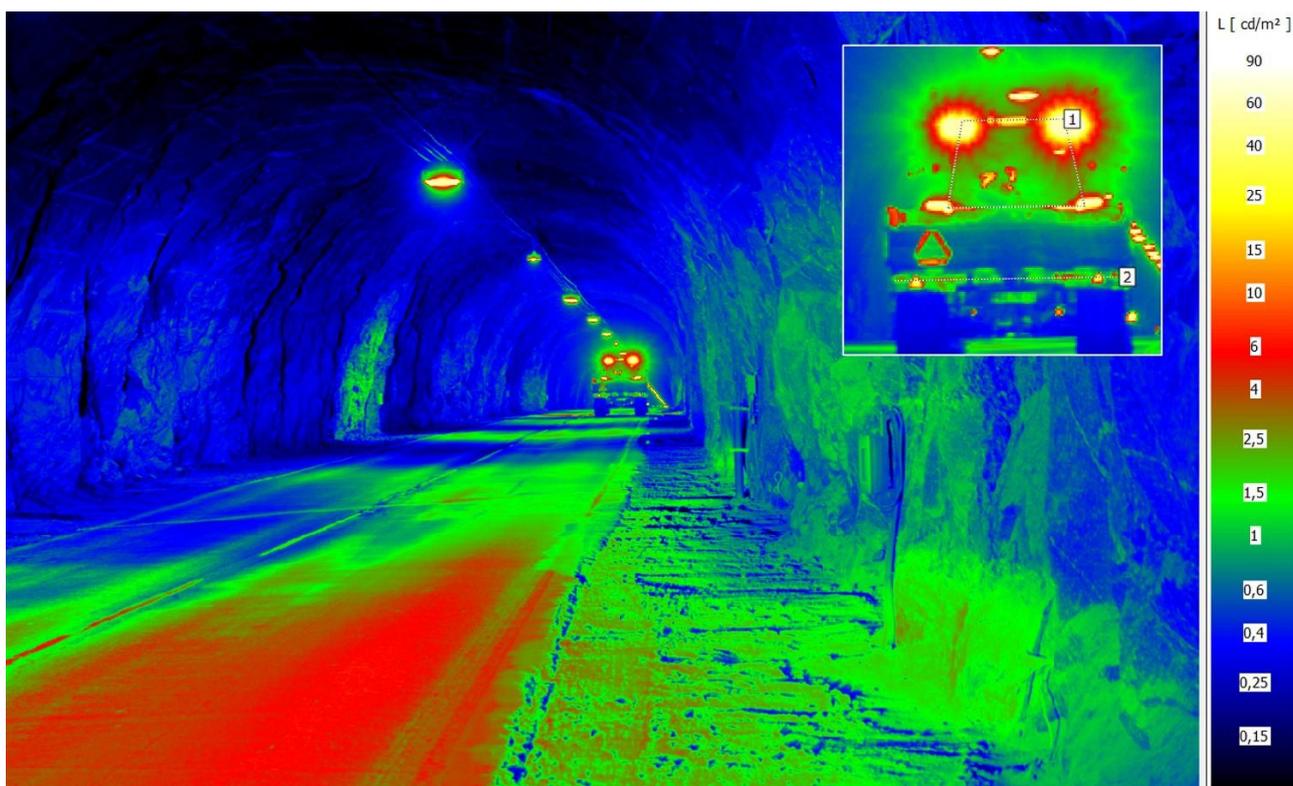
1.11.2.4 Mørk sone og avstand på 115 meter med arbeidslys og baklys traktor, fjernlys

Figur 21: Bakkant av tilhenger plassert midt mellom to lysarmaturer (mørk sone), 115 meter framfor personbilen, arbeidslys og baklys på traktor, ikkje lys på tilhenger. Fjernlys på personbilen. Foto: SHK

Figur 22: Same scenario som figur 21, der Norconsult har målt gjennomsnittlege luminansverdier på traktorhytta til 7,73 cd/m² og nedst på tilhenger til 3,54 cd/m². Foto: Norconsult

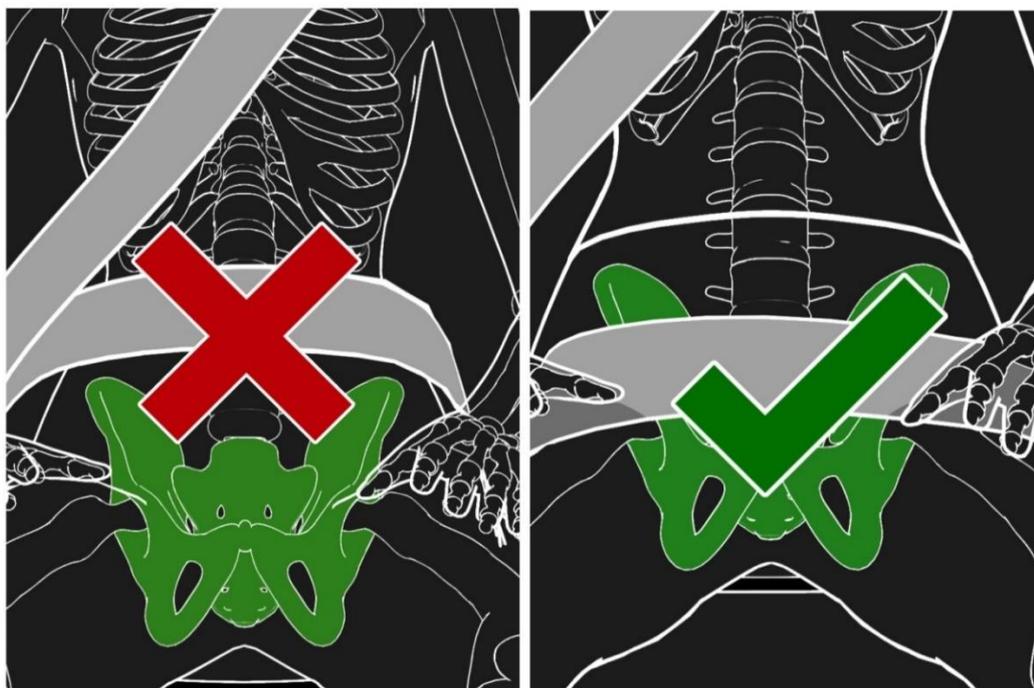
Figur 25: Feil og rett plassering av tverrdelen på bilbeltet. Foto: SHK

Undersøkinga har vist at på sitteplassane på andre rad, var bilbelta ikkje i bruk. På rad tre sat den femte personen utan sikring på ei oppbygd hylle. Lasta på ca. 100 kg fisk var utan sikring, noko som også har påverka skadeomfanget på personane som sat på seterad nummer to.
