Avgitt desember 2023

RAPPORT VEI 2023/05

***Møteulykke mellom to busser på riksvei
110 i Fredrikstad 28. desember 2022***

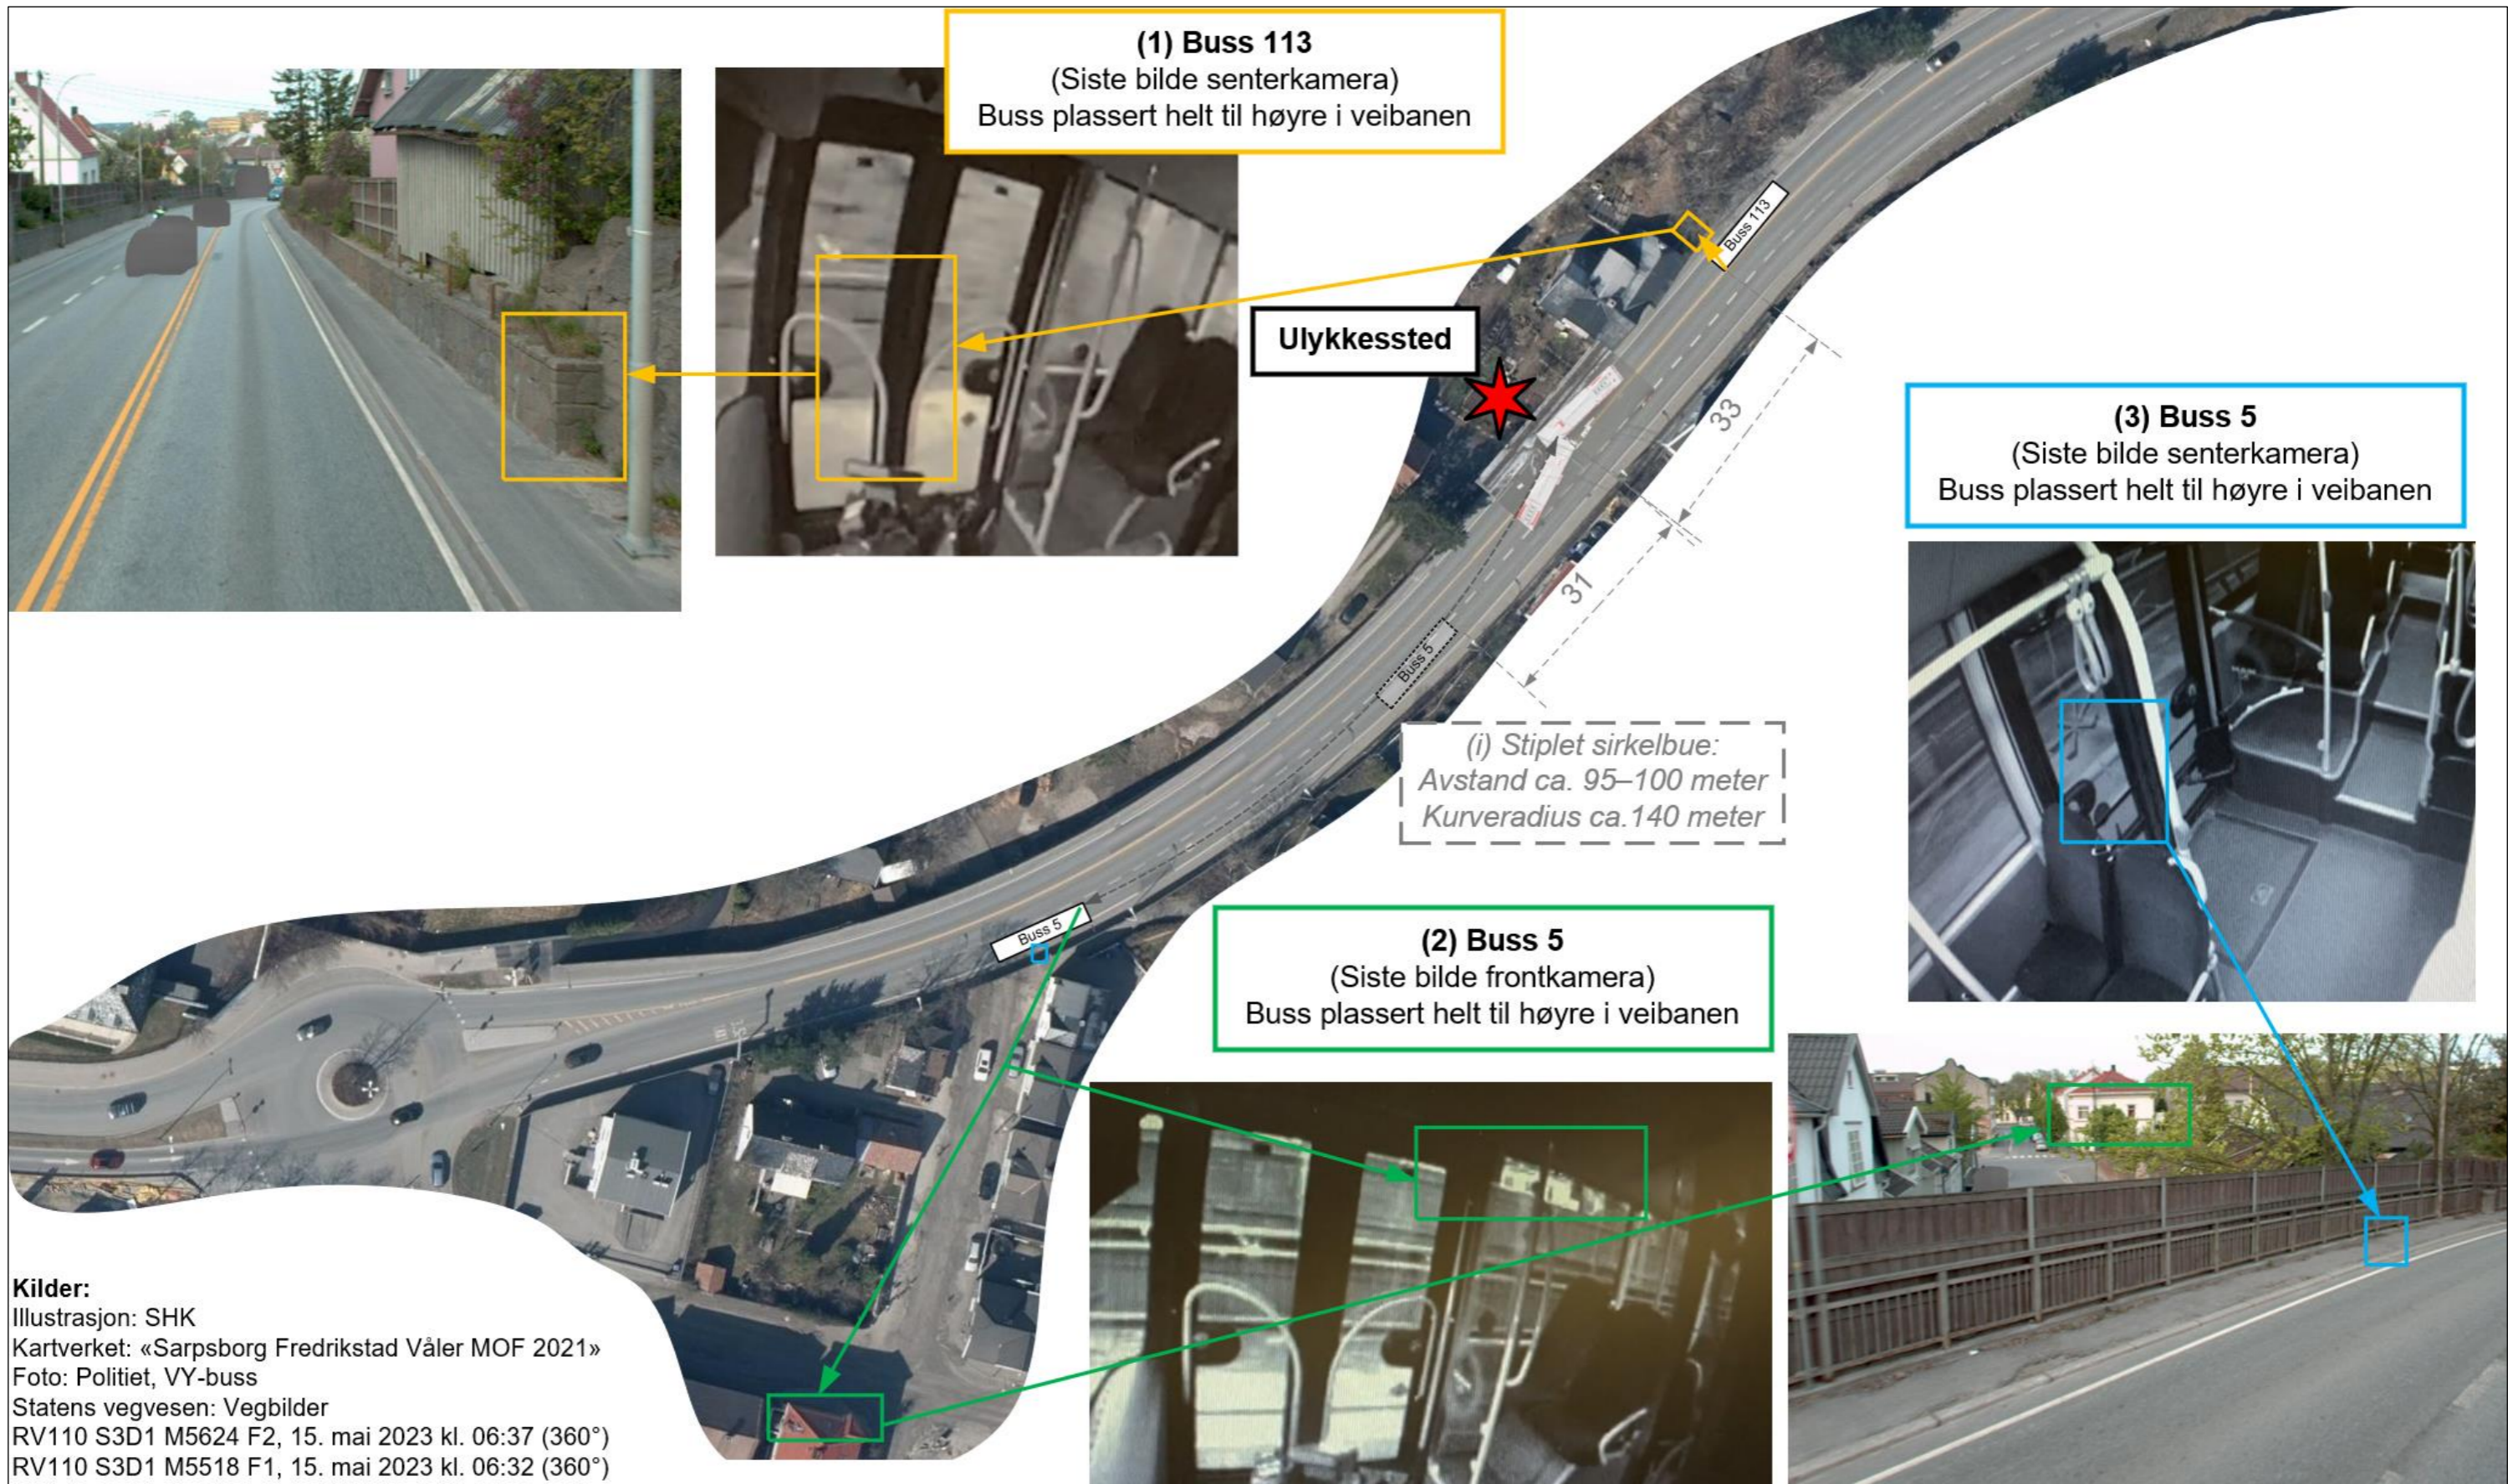
Like før sammenstøtet krysset Buss 5 over i venstre kjørefelt og videre over mot Buss 113, i motgående kjørefelt. Bussene frontkolliderte med en liten overlapp i sørgående kjørefelt. I kollisjonsøyeblikket hadde Buss 5 en hastighet på ca. 32 km/t og Buss 113 en hastighet på ca. 35 km/t, se kapittel 1.7.

Figur 2: Hendelsesforløpet basert på siste bilder fra videokameraene i bussene. Buss 113 sitt siste frontkamerabilde før sammenstøt er sammenstilt mot sideterreng (1). Buss 5 sitt siste frontkamera- og senterkamerabilde er sammenstilt med sideterreng for å anslå siste dokumenterte plassering i lengderetning (2), og siste kjente plassering i veibanens bredde (3) før sammenstøt. Stiplet sirkelbue (i) viser en mulig bane til Buss 5. Illustrasjon: SHK

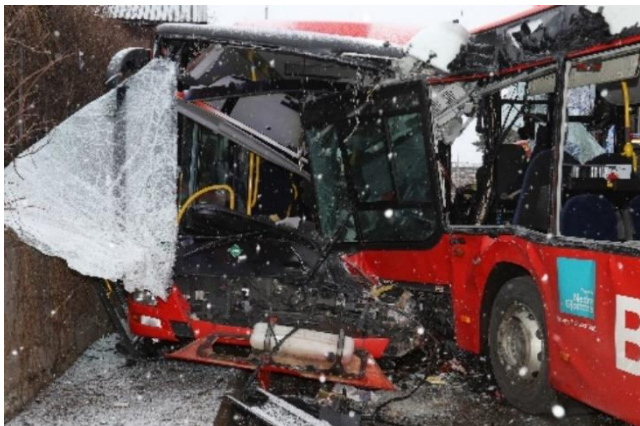
Det var ikke overlevelsesrom på førerplass i Buss 113 som følge av inntrenging av motgående buss sitt sidepanel gjennom førerplassen (se figur 3 og figur 4). Føreren i Buss 113 omkom som følge av de påførte skadene. Passasjerene i Buss 113 ble lettere skadet.

Figur 3: Buss 113 sett forfra. Foto: Politiet

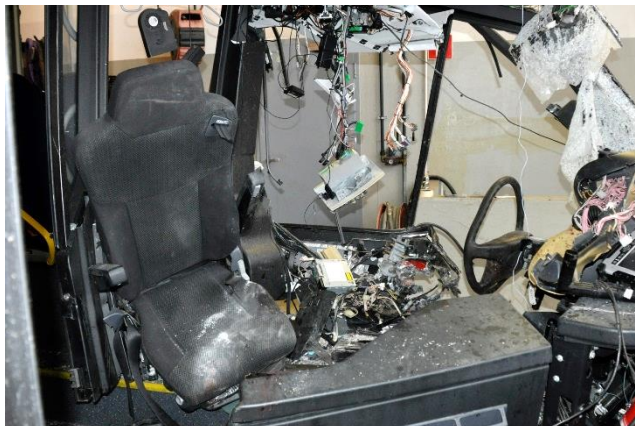
Figur 4: Førerplass i Buss 113. Førerstol er presset bakover som følge av inntrengingen. Foto: SHK

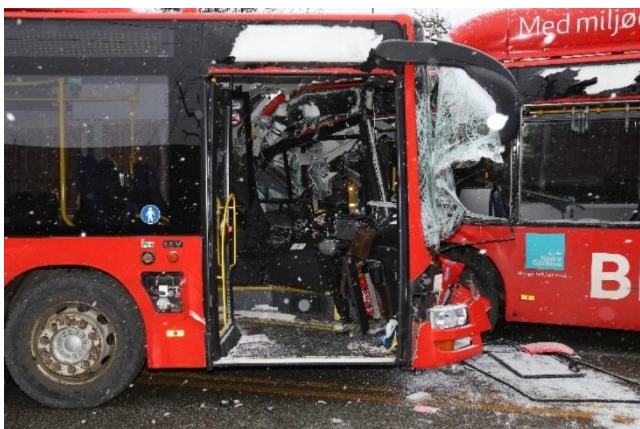
Føreren i Buss 5 var bevisst etter sammenstøtet og ble sittende fastklemt med kritiske skader. Sidepanelet fra motgående buss trengte inn langs førerplassen, mens andre deler av bussen ble presset inn i setehøyde (se figur 5 og figur 6). Det var overlevelsesrom på øvre del av førerplass i Buss 5, men området nedenfor setehøyde ble sammenklemt. Føreren ble lagt i kunstig koma etter ulykken.

Figur 5: Buss 5 sett fra siden. Foto: Politiet

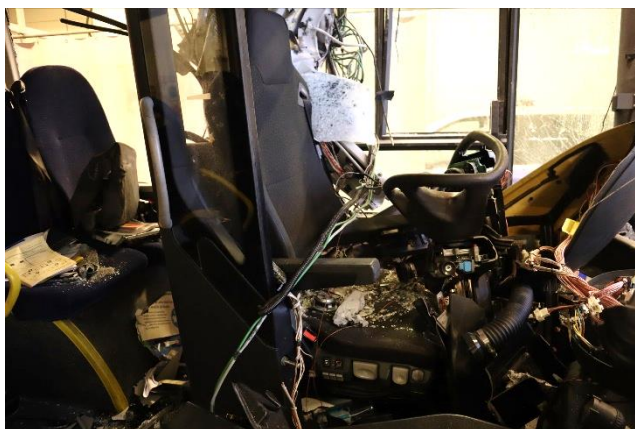
Figur 6: Førerplass i Buss 5. Førerstol intakt. Foto: SHK

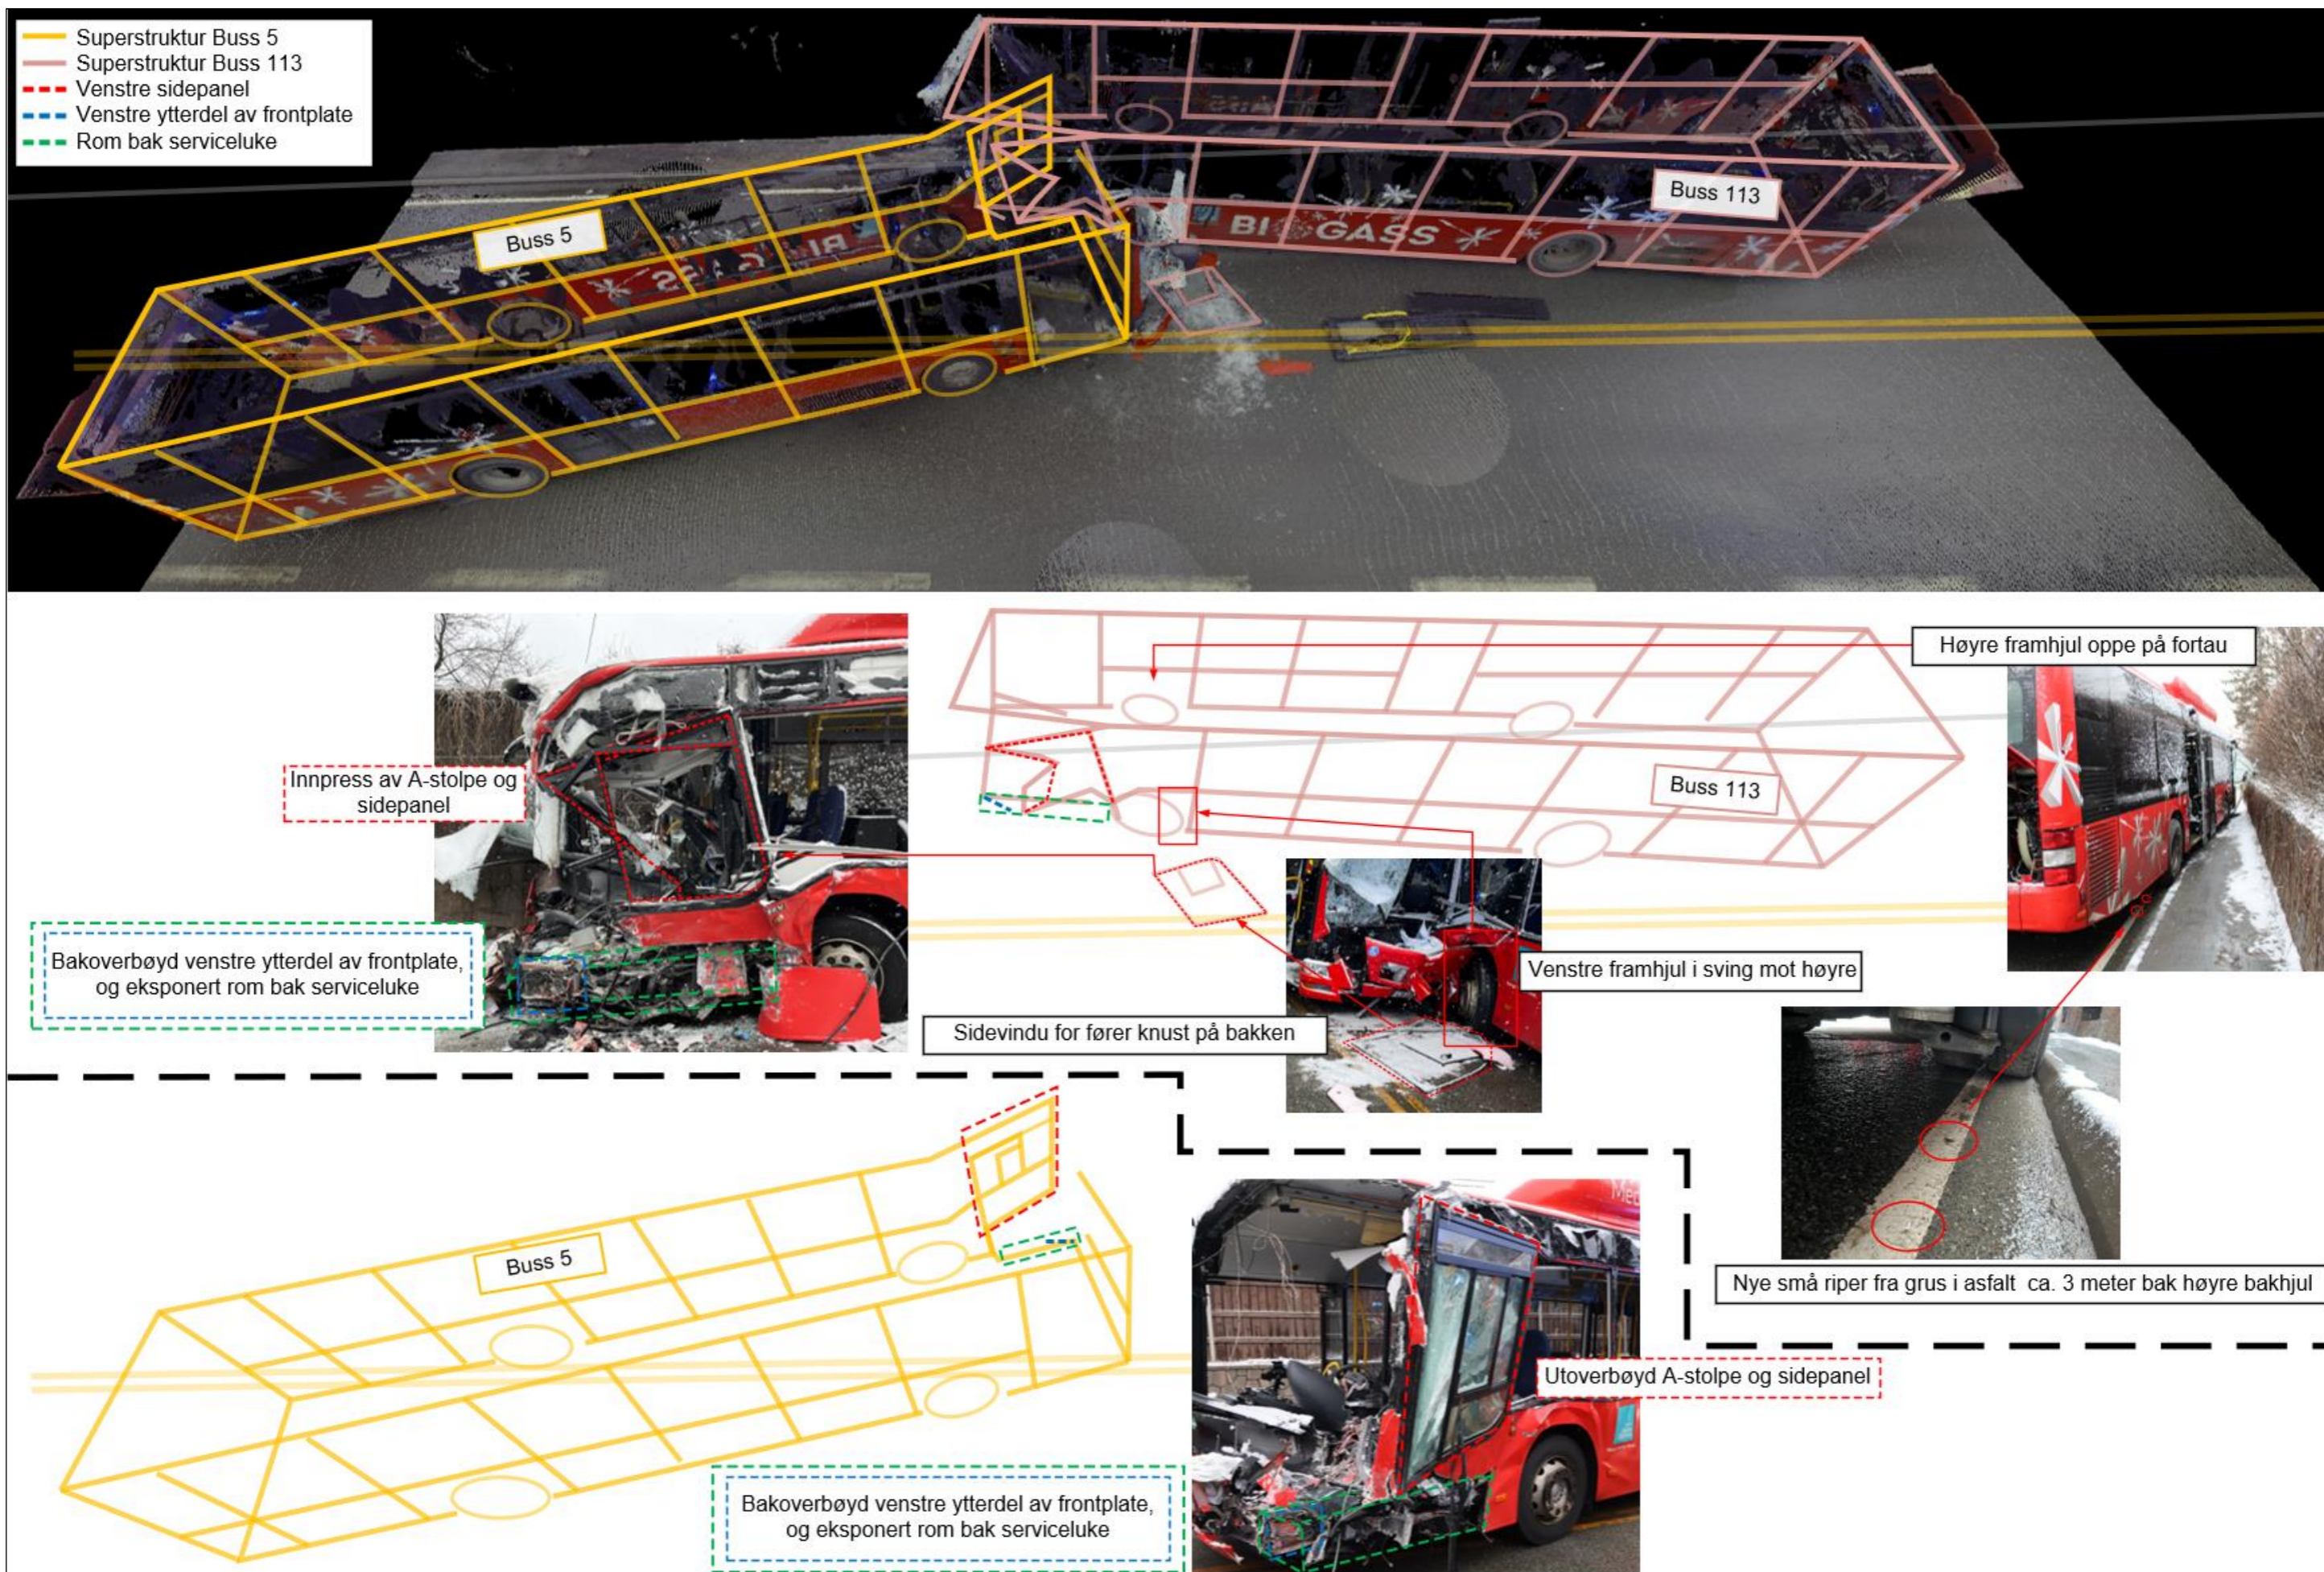
Bussene stod inn i hverandre i sluttposisjon, med ca. 23° vinkelforskjell. Skadene var primært på fremre venstre side og front på begge bussene, se figur 7. Begge bussene ble undersøkt av Statens vegvesen på ulykkesstedet.

Undersøkelsene gjort av Statens vegvesen viste at rattakselen på begge bussene var slått løs og det var ingen forbindelse mellom ratt og hjul. Rattvinkel i Buss 5 indikerte liten til svak sving mot venstre, og rattvinkel til Buss 113 indikerte sving mot høyre i sluttposisjon. Begge bussene ble av Statens vegvesen vurdert til å ha vært i forskriftsmessig stand forut for ulykken.

Figur 7: Sammenstilling av spor og funn på ulykkesstedet. Sidepanelenes deformasjon (rødt stiple), de bakoverbøydde ytterdelene til frontplatene (blått stiple), servicerom (grønt stiple) og sluttposisjon til bussene er kartlagt. Foto/3D-scann: Statens vegvesen, SHK. Illustrasjon: SHK
Statens havarikommisjon

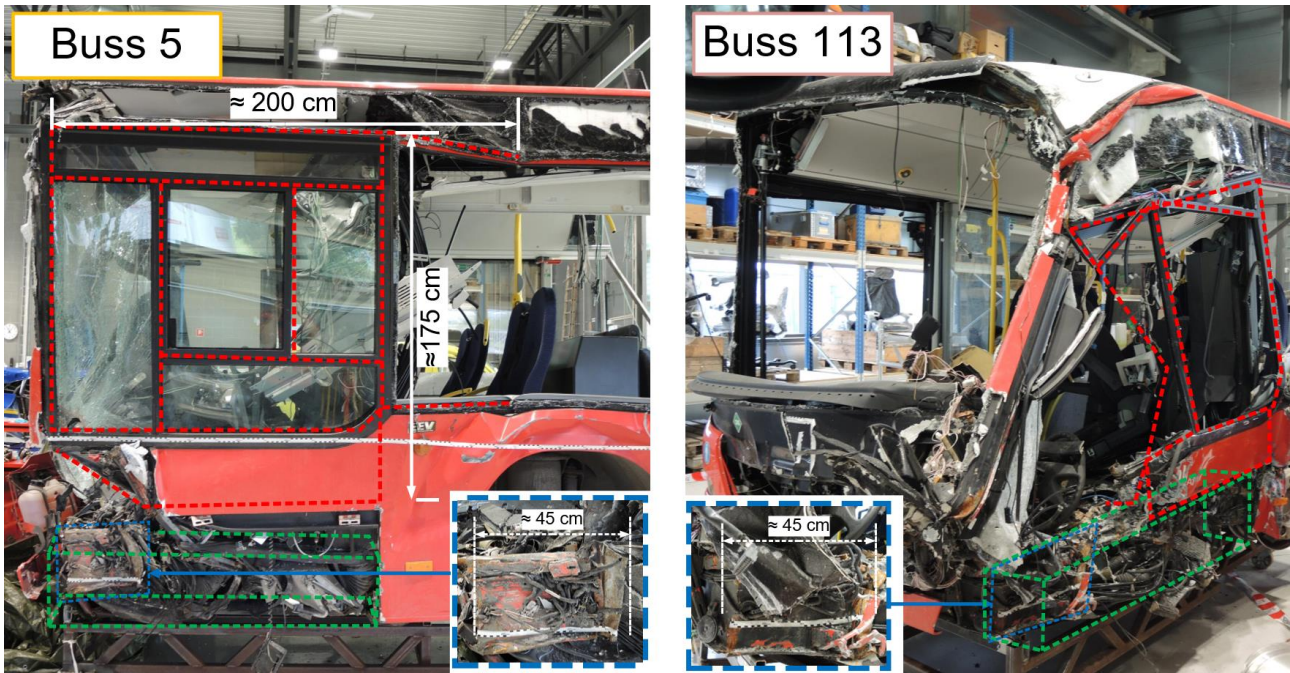
- Venstre sidepanel (rødt stiplet)
 - Denne konstruksjonen består av vertikal A-stolpe, og er en forbundet del av «superstrukturen» til bussene.
- Venstre ytterdel av frontplate (blått stiplet)
 - Den ytterste delen av en sammenhengende horisontal frontplate som går fra ytterhjørne til ytterhjørne i fronten av bussene. Delen er festet mot venstre del av rammen på førerplass ut mot venstre hjørne og A-stolpe, og delen er ca. 45 cm bred.
- Rommet innenfor serviceluken (grønt stiplet)
 - Dette rommet ligger bak venstre ytterdel av frontplaten fra venstre hjørne bak til venstre fremre hjulbue. Dette rommet er på disse bussene konstruert som et «servicerom», men på andre buss-modeller kan dette rommet være konstruert som et batteri/sikringsrom.

Figur 9: Undersøkelse av Buss 5 (t.v.) og Buss 113 (t.h.)¹ i SHK sine lokaler. Foto: SHK

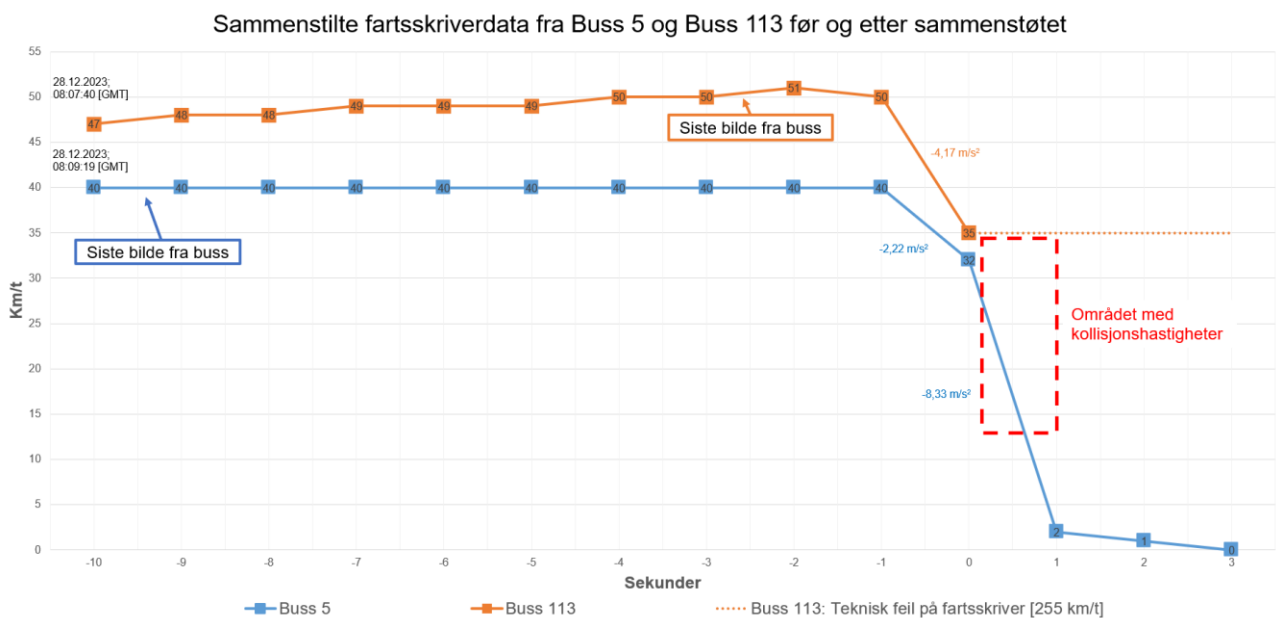
Figur 10: Sammenstilling av bussenes fartsskriverer, og tidspunkt for siste kamerabilde fra bussene. 0-punkt er satt til antatt kollisjonstidspunkt. Kilde: SHK

Basert på dette var kollisjonshastigheten til Buss 5 ca. 32 km/t og kollisjonshastigheten til Buss 113 ca. 35 km/t³.

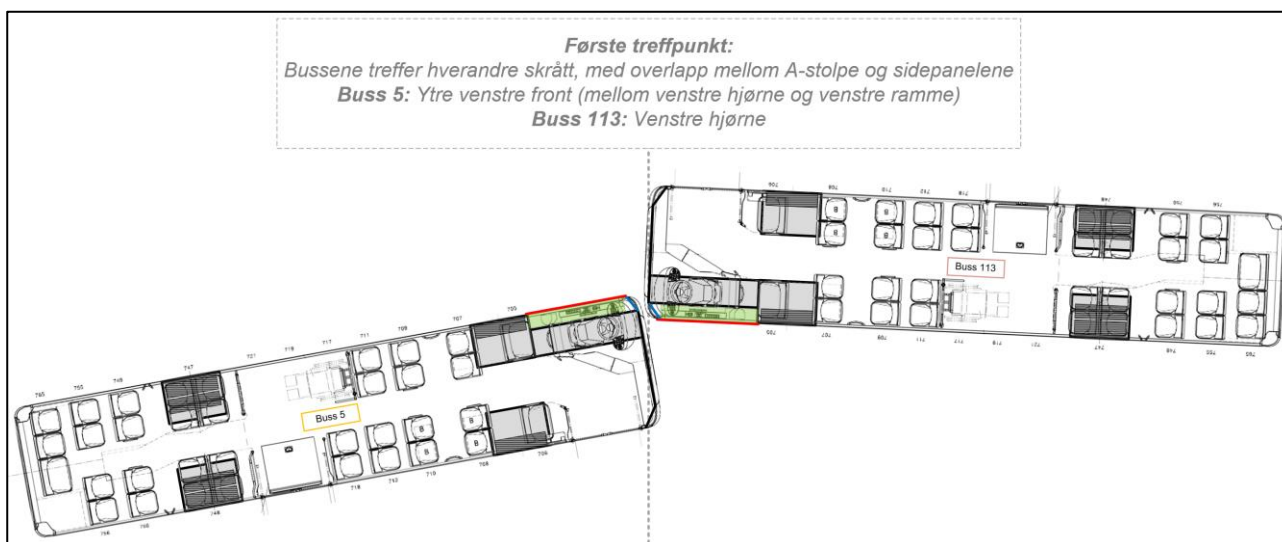
Basert på spor var Buss 113 sitt første treffpunkt på venstre hjørne. Buss 5 sitt første treffpunkt var noe inne på bussens venstre front, mellom venstre hjørne og venstre ramme, ved frontplatens ytre del (opptil ca. 45 cm), se figur 15. I første treffpunkt var det overlapp mellom A-stolpene på bussene. Dette gjorde at venstre ytterdel av frontplatene på bussene, bøyde seg bakover og klippet av nedre del av A-stolpen, slik at sidepanelene på begge bussene løsnet.

Figur 15: Bussenes første treffpunkt. Illustrasjon: SHK

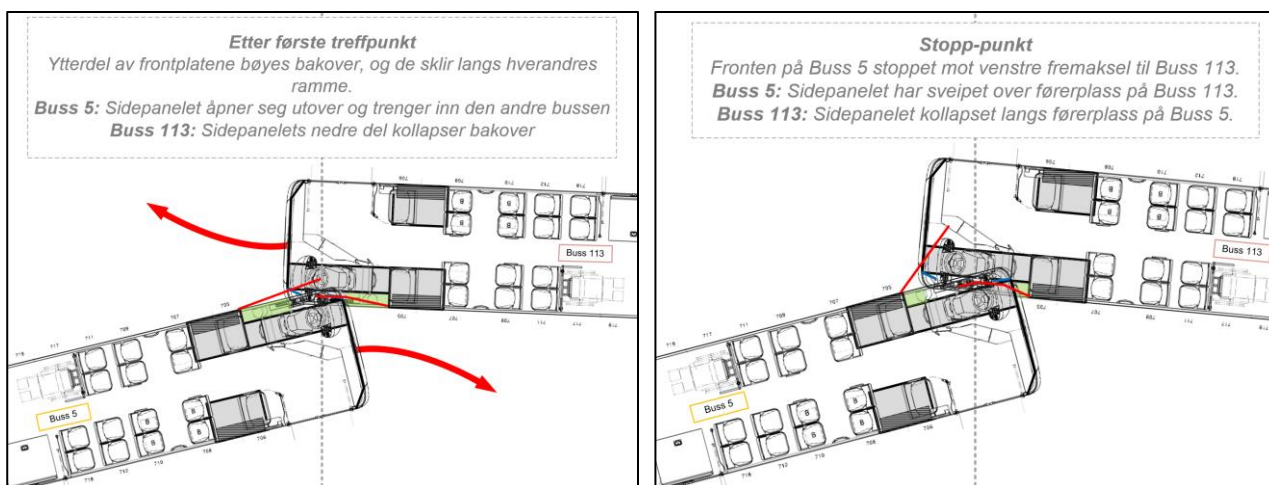
Sidepanelet til Buss 5 bøyde seg utover, og utgjorde noe som kan beskrives som en ca. 3,5 m² plate hengslet om venstre framhjul, ca. 2 meter bak fronten. Sidepanelet til Buss 113 kollapset bakover, og fikk redusert styrke som følge av at en av siderutene spratt ut. Bussene traff hverandres venstre ramme, under førerstol, og skled deretter langs denne rammen, se figur 16. Bussene stoppet da Buss 5 sin fremre ramme traff venstre framaksel til den andre bussen. I dette tidsrommet trengte sidepanelet til Buss 5 inn i den andre bussen og sveipet over førerplassen, se figur 17. Dette medførte at det ikke var overlevelsesrom for føreren av Buss 113.

Figur 16: Bussenes inntrenging etter første treffpunkt. Illustrasjon: SHK

Sammenstøtet mellom bussene førte, som følge av manglende støtabsorberende eller støtavvisende konstruksjon, til en kollaps nederst på venstre hjørne, samt en utbøying av hele venstre sidepanel. SHK mener at dette var avgjørende for sidepanelets inntrenging i Buss 113, som medførte at føreren omkom.
