INFORMASJONSSKRIV NR. 1: FORELØPIGE UNDERSØKELSER AV BRUKOLLAPSEN VED TRETEN 15. AUGUST 2022

Dato og tidspunkt:	15. august 2022, kl. 0733
Sted:	Tretten bru, fv. 254, Øyer, Innlandet
Ulykkestype:	Brukollaps
Involverte kjøretøy:	Vogntog (lastebil med påhengsvogn) og personbil
Involverte trafikanter:	Vogntogfører og personbilfører

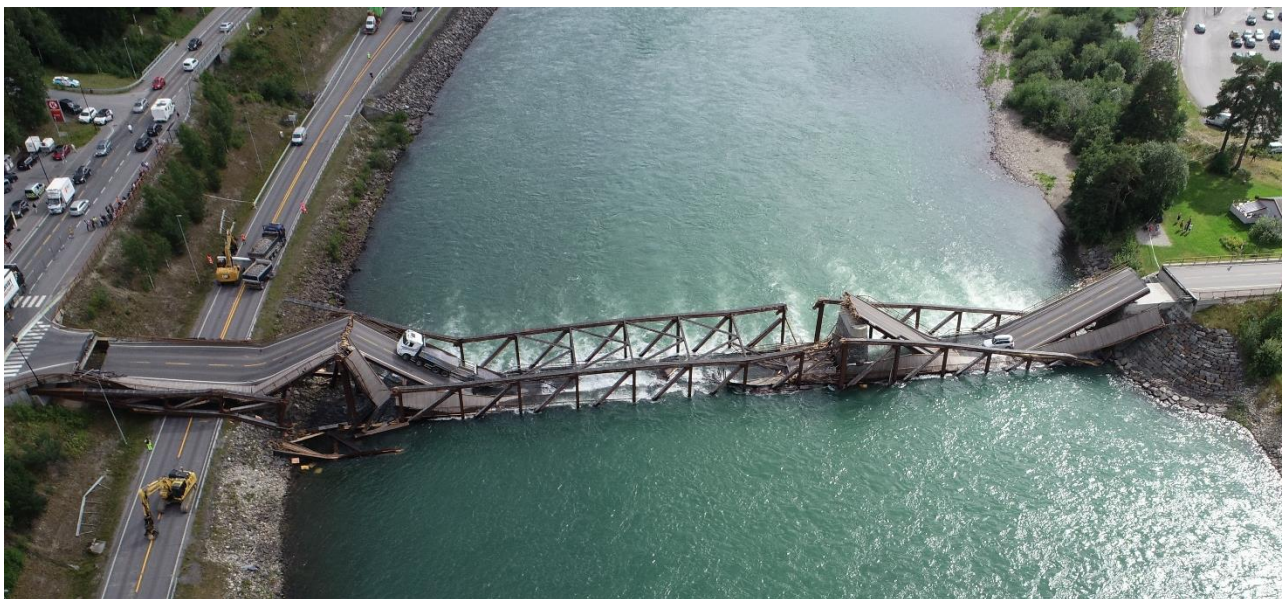
Figur 1: Tretten bru 15. august kl. 1445. Foto: Havarikommisjonen

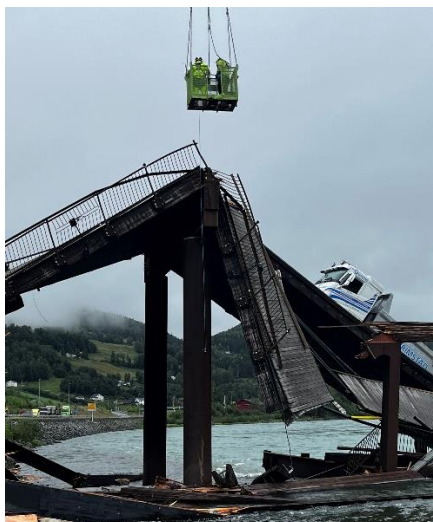
Figur 2: Søk etter bolter med magnet ved akse 3. Foto: Havarikommisjonen

SINTEF har til nå mottatt og undersøkt 21 halve bolter som ble benyttet mellom fagverk og tverrbærere på Tretten bru. Boltene ble hentet opp fra elva i området rundt akse 3 (se figur 2). Det var M24 bolter av kvalitet 8.8 og M27 bolter av kvalitet 10.9.

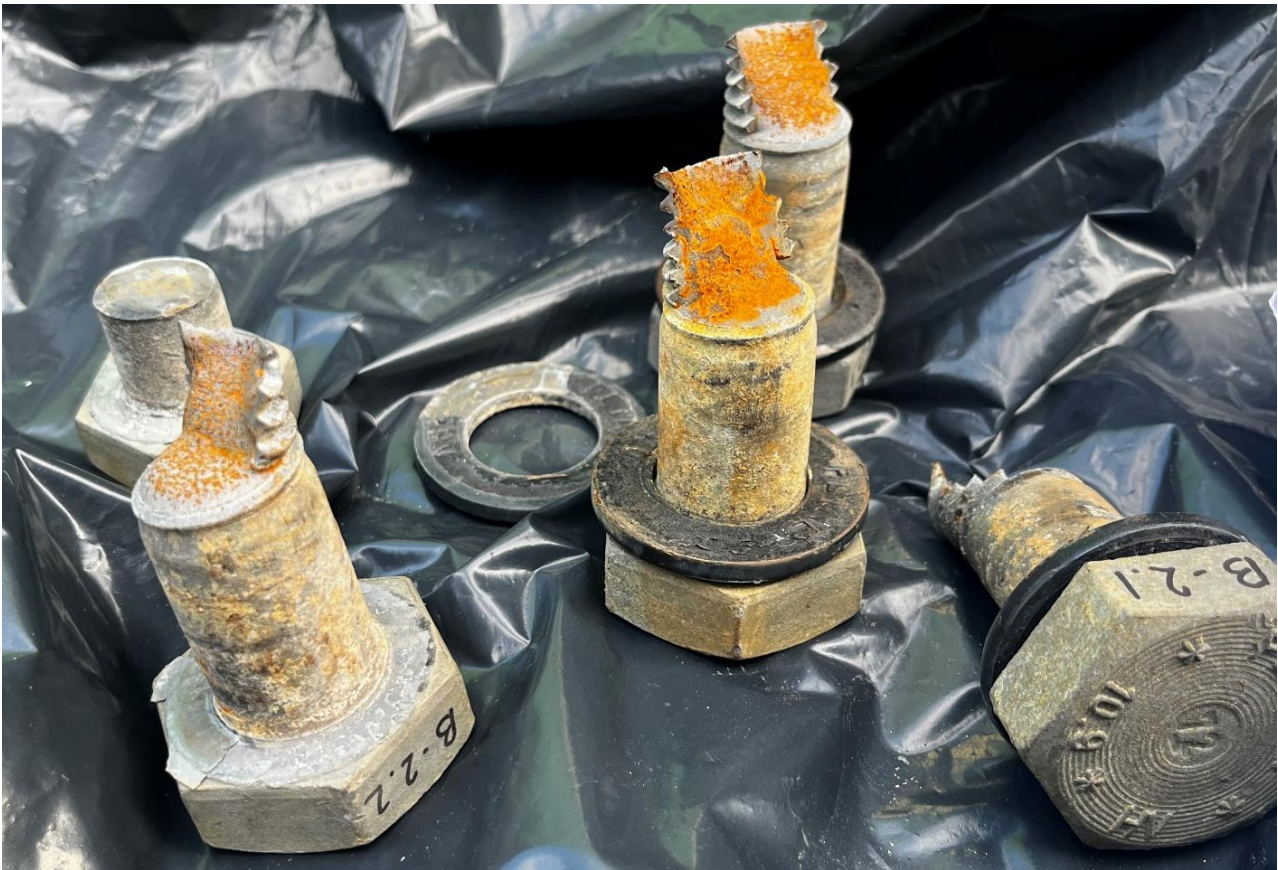
Samtlige mottatte M24 bolter (14 halvdeler av 48 mulige) har et skjærbrudd 90° på lengdeaksen, og har trolig blitt klippet over av relativ bevegelse i planet mellom tverrbæreren og knuten i fagverket som de bant sammen. Samtlige M27 bolter har brudd forårsaket av strekk/bøy-bevegelse i boltens lengdeakse.

Videre er det ikke observert tegn til utmatting eller tidligere skader på de mottatte boltene, og bruddene viser duktil oppførsel for begge bolteklasser. Samlet sett indikerer dette at de mottatte boltene har gått til brudd som følge av overbelastning da brua kollapset.

Det kan på dette tidspunktet i undersøkelsen ikke utelukkes at andre bolter enn de som er undersøkt kan ha vært gjenstand for utmatting eller feil som har utviklet seg over tid.

Figur 6: Halve bolter som ble hentet ut 18. august og sendt til SINTEF for videre undersøkelser.
Foto: Havarikommisjonen
