INFORMASJONSSKRIV NR. 2: FORELØPIGE UNDERSØKELSER AV BRUKOLLAPSEN VED TRETEN 15. AUGUST 2022

Dato og tidspunkt:	15. august 2022, kl. 0733
Sted:	Tretten bru, fv. 254, Øyer, Innlandet
Ulykkestype:	Brukollaps
Involverte kjøretøy:	Vogntog (lastebil med påhengsvogn) og personbil
Involverte trafikanter:	Vogntogfører og personbilfører

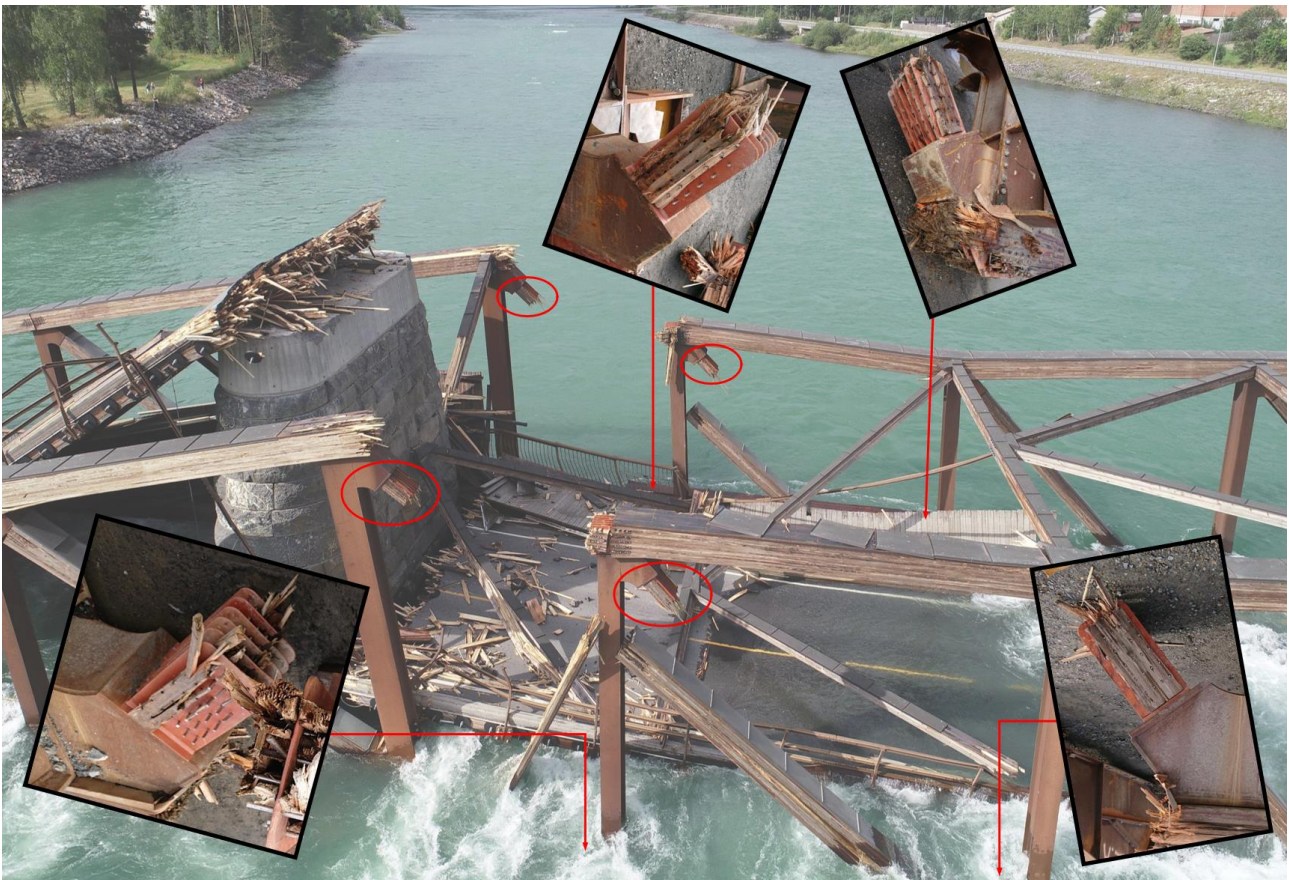
De tekniske undersøkelsene underbygger at initial skadeårsak til kollapsen av Tretten bru har vært brudd i en av diagonalene i hovedspennet inn mot vestre elvefundament (akse 2).

Figur 1: Røde ringer rundt øvre knutepunkt, og bilder av knutepunkt som lå under vann, tilknyttet diagonalene i hovedspennet inn mot vestre elvefundament (akse 2). Foto: Havarikommisjonen

Bruddformen er identifisert som blokkutring mellom tredel og stål/dybler ved knutepunkt. Dette er en momentan bruddform som kan forårsake overbelastning av andre elementer i fagverket ved påfølgende belastning, og da med kollaps av brua som følge. Bruddformen støttes både av tekniske undersøkelser av brudeler, billedmateriell og vitneobservasjoner, samt utførte strukturelle analyser og beregninger.

Årsaken til bruddformen er så langt vurdert til å være en betydelig overbelastning i forhold til bruas lastpåvirkning og bæreevne, med hensyn til blokkutring i forbindelsene til de nevnte diagonalene. Kontrollert etter anbefalte beregningsmetoder i dagens gjeldende regelverk for prosjektering av trekonstruksjoner, var utnyttelsesgraden i forbindelsene på de aktuelle diagonalene rundt 200 %². Det vil si

at kapasiteten til disse forbindelsene var halvparten av det de burde ha vært ved beregning av bruas bruddgrensetilstand, hvor sikkerhetsfaktorer på både laster og styrke på materialer var hensyntatt.
