# RAPPORT VEI 2024/03

## *Delrapport 2*

## *Kollapsen av Tretten bru i Øyer kommune 15. august 2022*

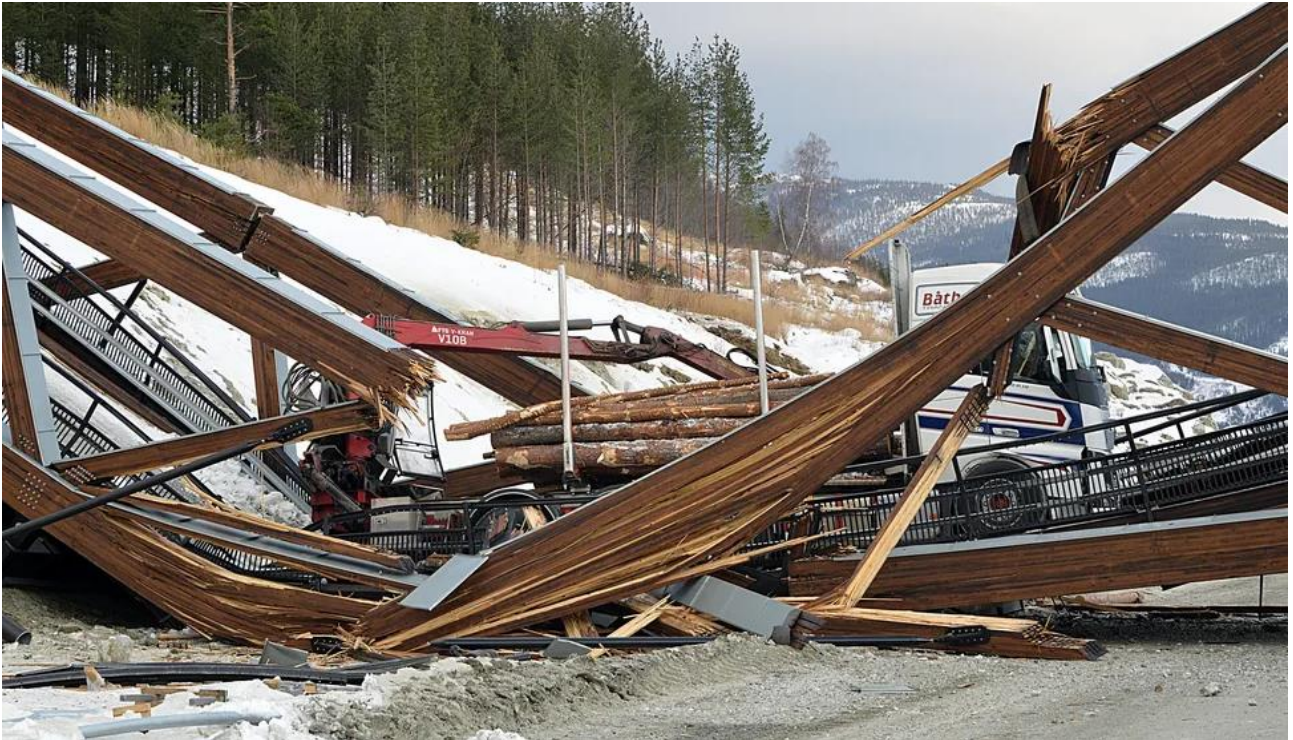
Figur 4: Kollapsen av Perkolo bru 17. februar 2016. Foto: Bård Bårdløyken, NTB Scanpix

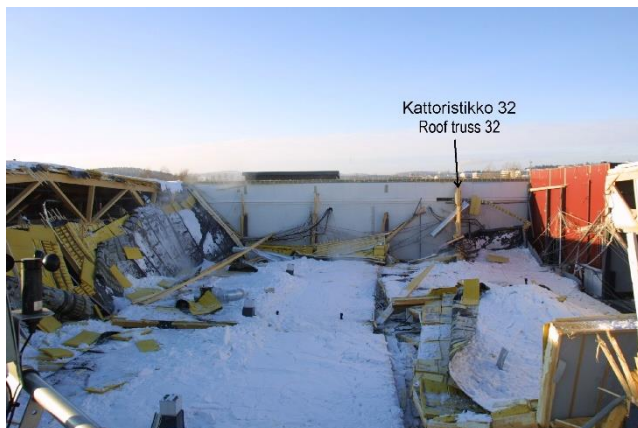
I 2003 kollapset taket på en ny utstillingshall av fagverk i limtre og stål i Jyväskylä i Finland (se figur 7). Hallen var prosjektert etter ENV-versjonen, forløperen til Eurokoden, og kollapset to uker etter at den var ferdigstilt. Kollapsen ble undersøkt av den finske havarikommisjonen (Safety Investigation Authority Finland – SIA Finland). De kollapsede takbjelkene av limtre hadde en lengde på 55 meter, og snølasten på tidspunktet for kollaps var kun 25 % av det taket var prosjektert for.

Figur 7: Utstillingshallen i Jyväskylä. Kilde: B2/2003Y, SIA Finland / Politiet

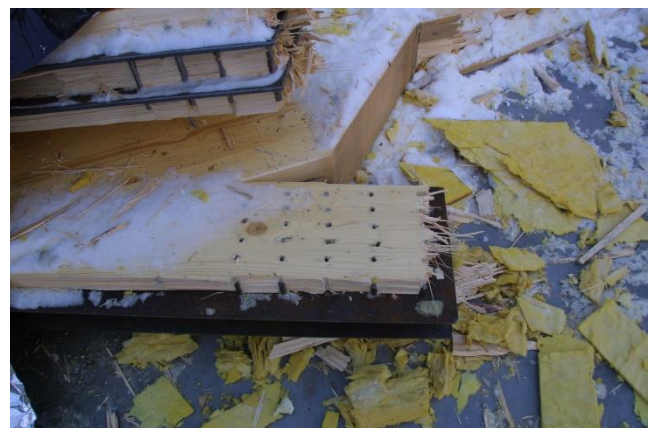
Figur 8: Funn av blokkutrivning. Kilde: B2/2003Y, SIA Finland / Politiet

Undersøkelsen<sup>19</sup> fant at én av årsakene til kollapsen var blokkutrivning (se figur 8):

*The major dowel joints yielded in a cleavage fracture, that is, the joint section had torn off the timber along the outer rows of the dowel group.*

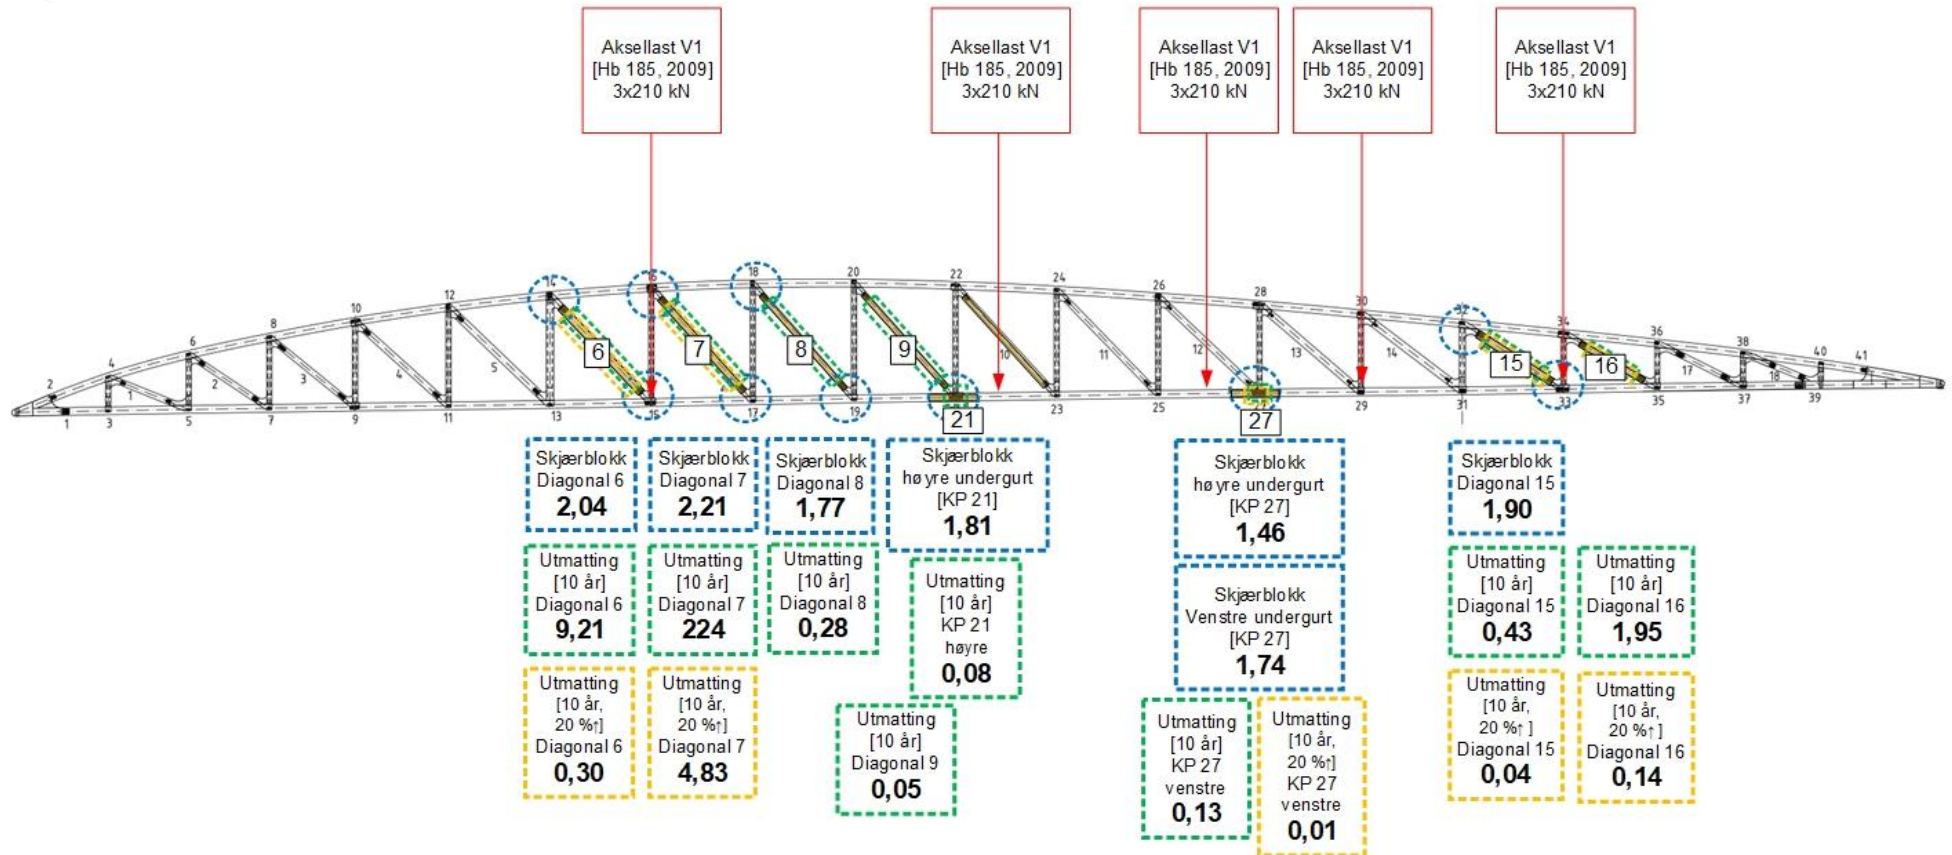
I delrapport 1, vedlegg B, kapittel F.6.3, ble det gjort utmattingsberegninger. Beregningen anvendte et så realistisk lastbilde det var mulig å innhente informasjon om, og midlere strekkfasthet ble brukt. Miner-Palmgrens delskadehypotese ble benyttet til å vurdere utmattings-skader over ti år. Beregningen kom frem til at diagonal 7 var mest utsatt for utmatting, og deretter diagonal 6.

Figur 9: Fremstilling av dimensjonerende laster (rødt) og dimensjonerende utnyttelse med hensyn til blokkutrivning (blått). Beregning av utmatting etter 10 år (grønt), og med 20 % forhøyet strekkfasthet (oransje). Kilde: SHKs delrapport 1, vedlegg B, figur 40 og tabell 27 og 28 i kapittel F.6.3. Illustrasjon: SHK

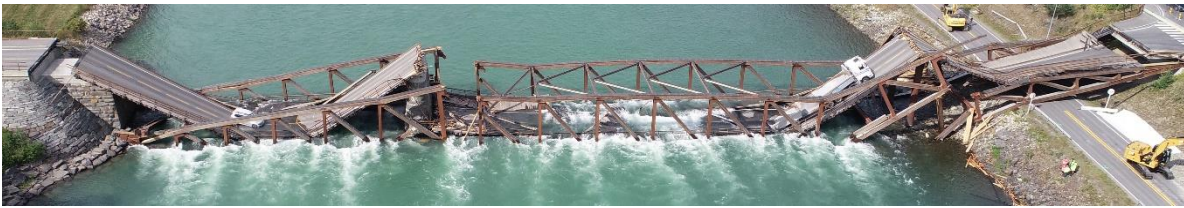
For Tretten bru var det en treghet i det statiske systemet som gjorde at kollapsen ikke skjedde momentant, men skjedde over en del sekunder. En årsak til dette var det heldekkende tredekket som buktet og bølget seg mot elvebunnen under kollapsen (se figur 11), selv om det var brudd i det bærende fagverket. Dette kan ha medvirket til at det ikke ble fysiske personskader og at ikke liv gikk tapt.

Figur 11: Tretten bru 15. august 2022, kl. 1515. Foto: SHK
