Avgitt juni 2024

SIKKERHETSNOTAT ETTER TEMAUNDERSØKELSE AV FLERE HENDELSER HVOR SEMITRAILER LØSNET FRA TREKKBIL UNDER TRANSPORT

VEI 2024/SN1

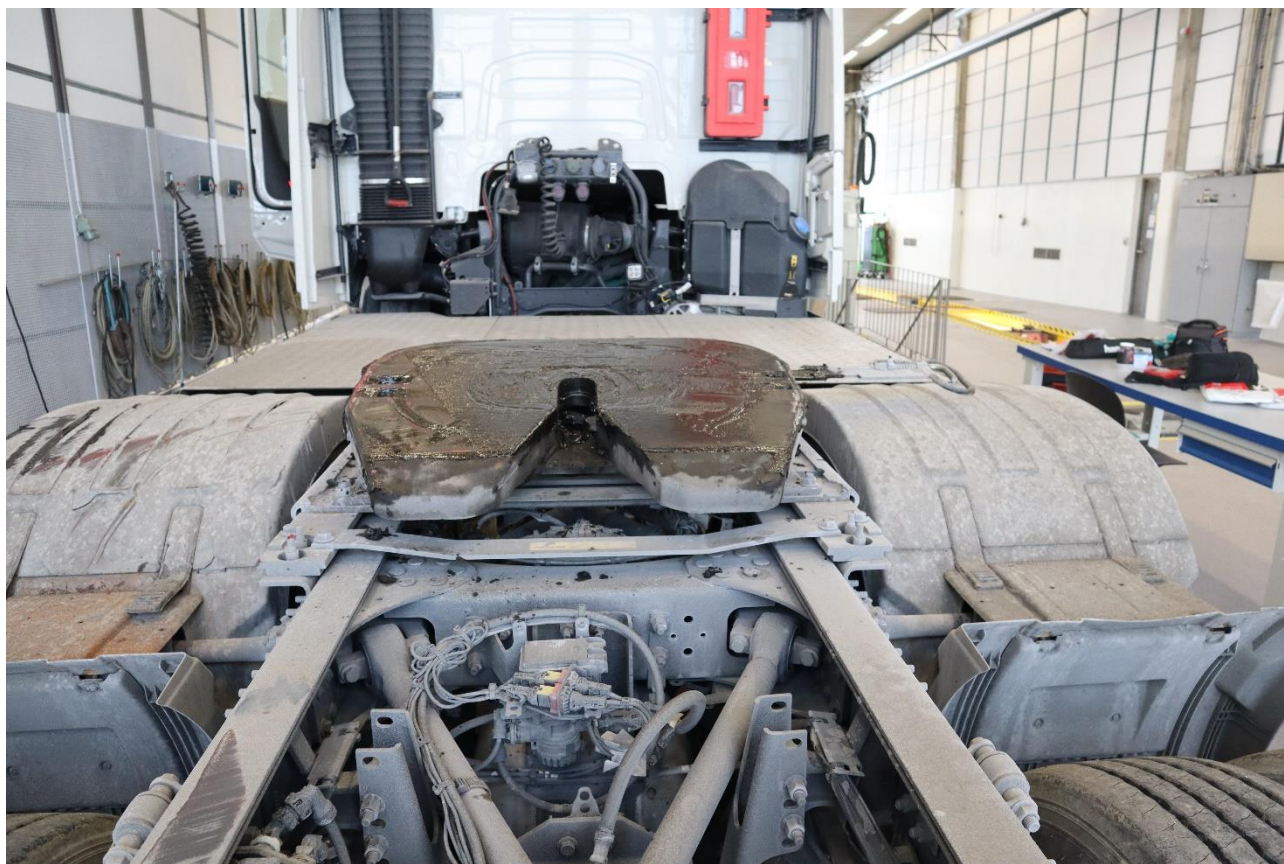
Figur 1: En svingskive er en anordning på en trekkbil for påkobling av en semitrailer. Semitraileren hviler på svingskiven, og er låst til svingskiven med en koblingsbolt («king pin»). Foto: SHK

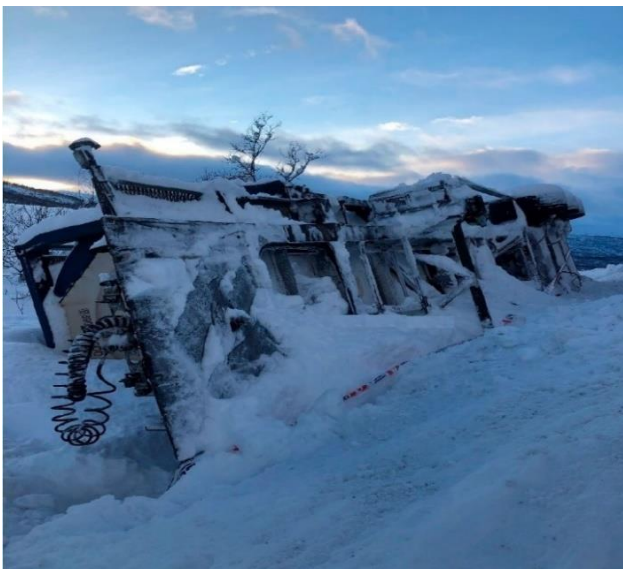
Figur 2: Gratangen – semitraileren på siden i grøften. Foto: Statens vegvesen

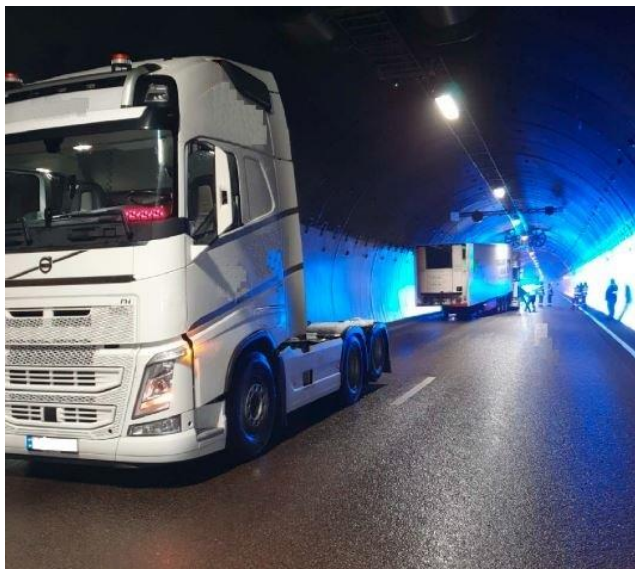
Figur 3: Rælingen – trekkbil og semitrailer sett forfra. Foto: Politiet

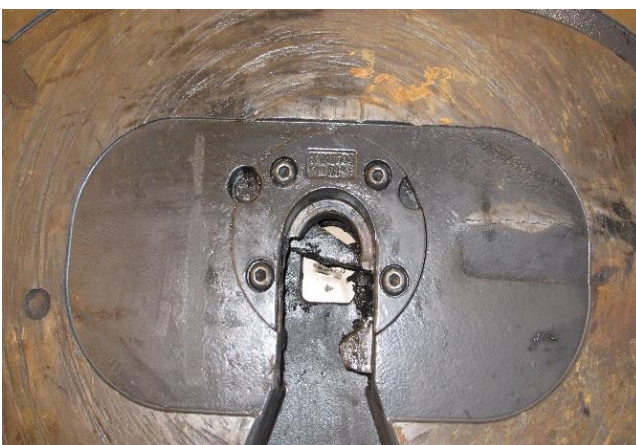
- Svingskiver av typen Fontaine 3000 som SHK har undersøkt er tilsynelatende sårbare for en teknisk skade i låsemekanismen (se figur 4 og figur 5), som sannsynligvis oppstår i forbindelse med sammenkobling av vogntoget gjennom dets livsløp, ved at låsemekanismen ikke er satt i full åpen posisjon ved sammenkobling av vogntoget. Skaden er av en slik art at den ikke trenger å gi umiddelbar virkning, men kan utvikles og forverres over tid. Skaden vil til slutt føre til at svingskiven ikke lenger kan låses i sikker posisjon.

Figur 4: Sprekkdannelse og bulk på svingskivens glideflate, til høyre for låsesystemet. Foto: SHK

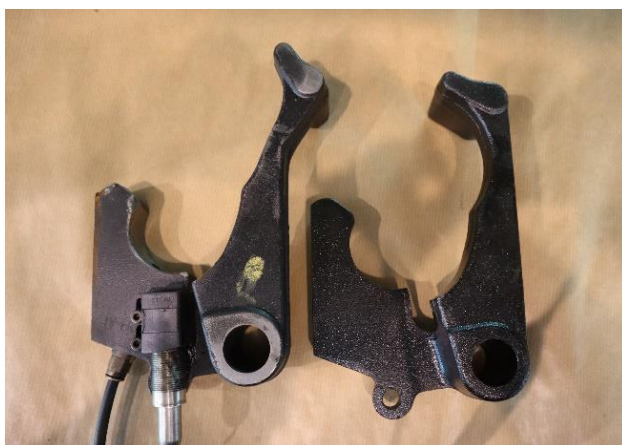
Figur 5: Låsekjeft. Skadet eksemplar til venstre, nytt til høyre. Foto: SHK

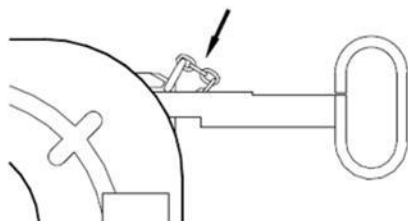
The fifth wheel is only correctly locked when the inside notch in the handle is hidden under the fifth wheel and the safety clip can be fitted in the hole (see Figure 5).

Figure 5 - Locking of a fifth wheel with a Standard handle

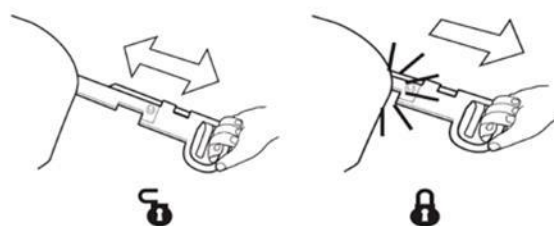
The fifth wheel is only correctly locked when the inside notch in the handle is hidden under the fifth wheel and the handle plunger is correctly positioned in the locking slot under the fifth wheel (see Figure 6).

Figure 6 - Locking of a fifth wheel with an Interlock handle

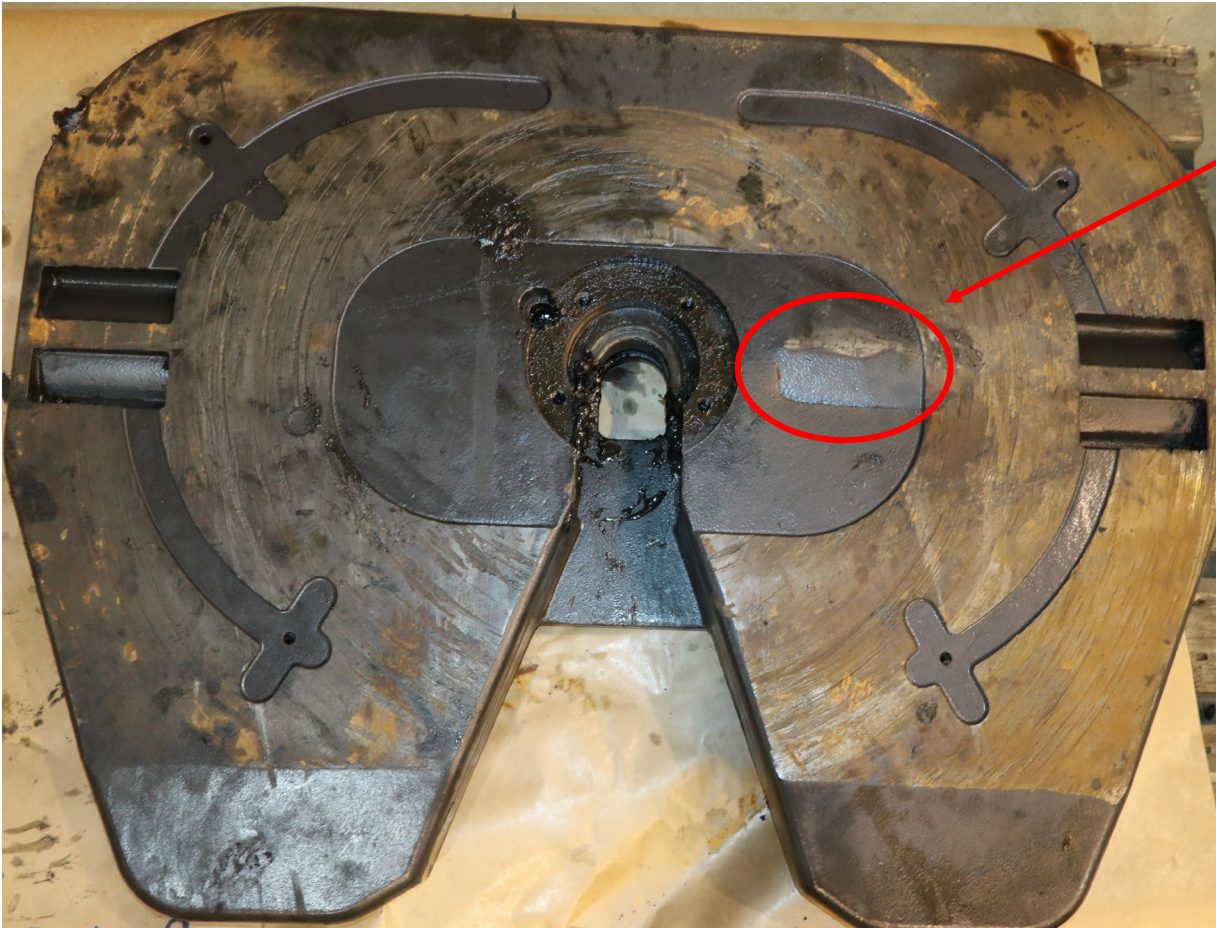
Rælingstunnelen 3. januar 2022

- Rengjort svingskive, nå er skaden mer synlig.
- Tydelig sprekke dannelse i det nedsenkede området i midten av svingskiven, dette området er normalt fylt med svingskivefett.

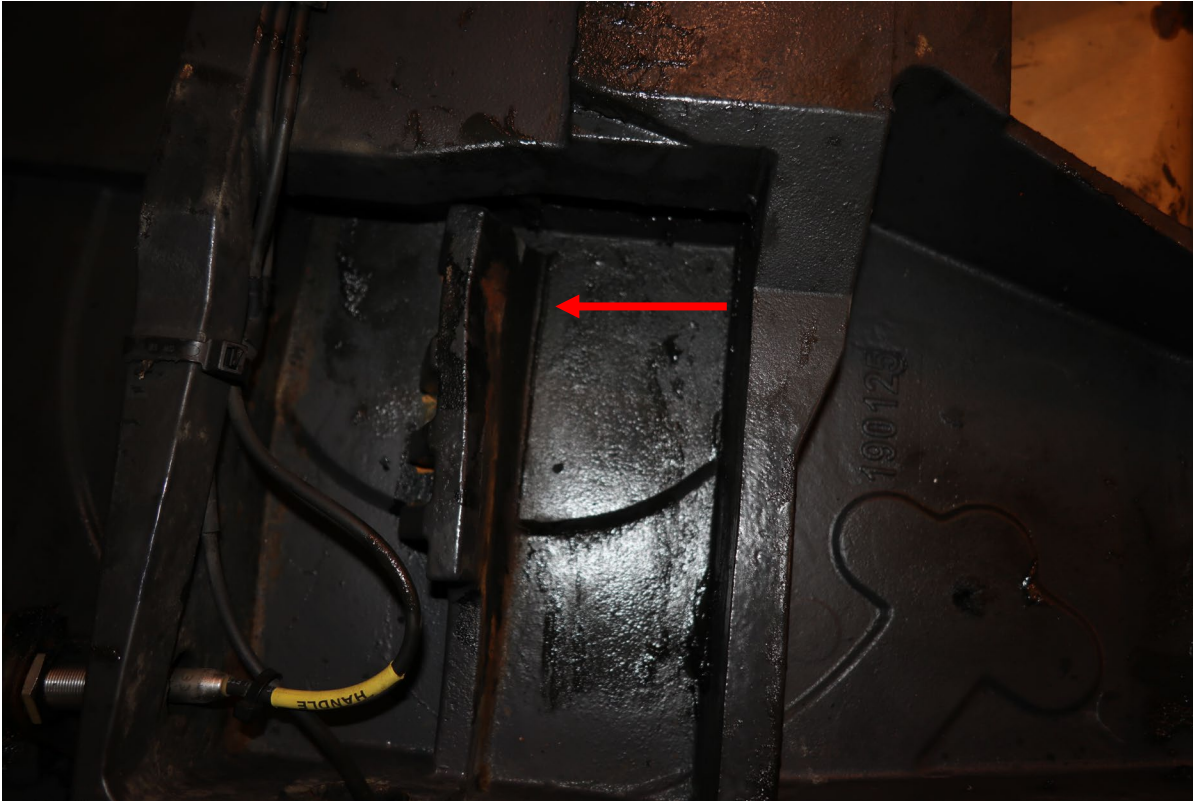
Rælingstunnelen 3. januar 2022

- Sleidevangen for låsekilen er tydelig utvidet.
- Undersøkelsen har så langt vist at det ikke er mulig å få låst skiven. Låsehandtaket går inn, men ikke i sikret posisjon.
- Hvis fører ikke foretar en grundig sjekk, kan det se ut som om den har gått i lås.

En utvidelse av sleidevangen er en skade som vil utvikle seg av seg selv, og bør innebære et bytte av svingskiven. Dette kan etter SHKs vurdering være med på å redusere antall hendelser hvor semitilhengere faller av under transport.

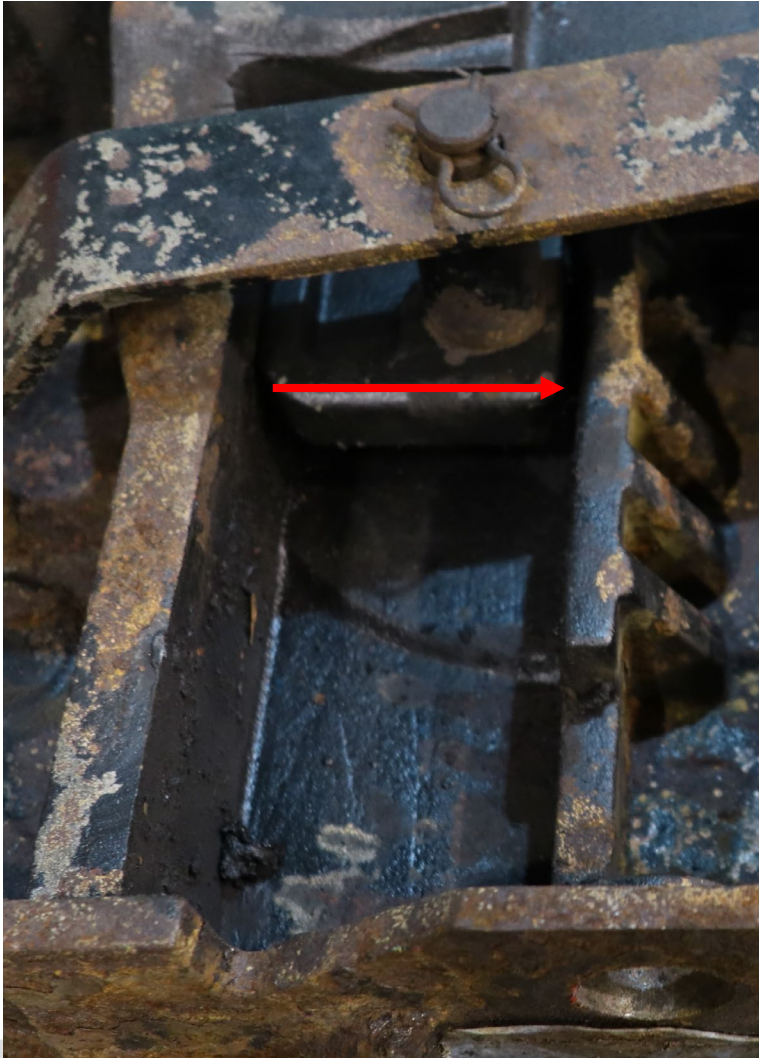
Odda, anleggksområde, 1. mars 2021

- Sleidevangen for låsekilen er utvidet, ved rød pil.
- Dette gjør at King pin får mulighet for vandring inne i svingskivelåsen.
- Denne skaden vil utvikle seg over tid.

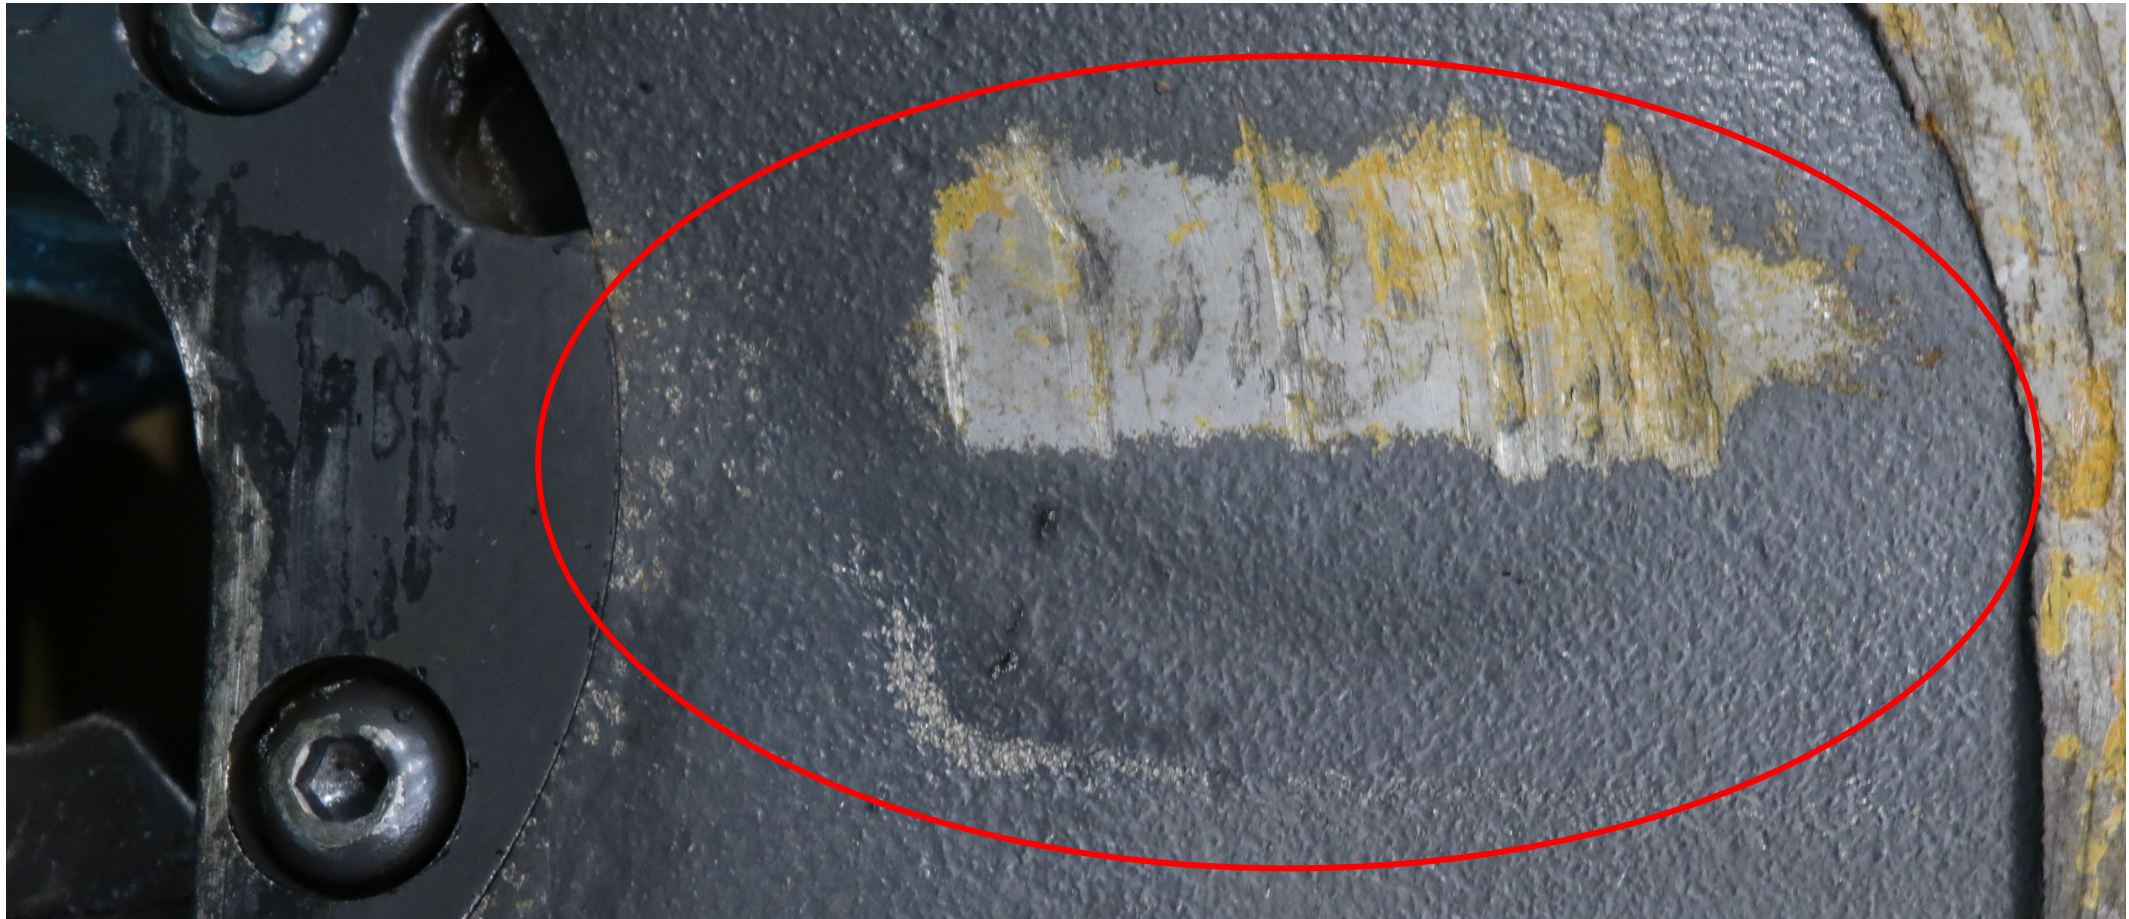
Gratangen 10. februar 2021, tanktransport

- Svingskiven har et synlig større skadeområde, også normalt skjult av svingskivefett.
