Avgitt januar 2025

RAPPORT VEI 2025/01

***Møteulykke mellom to vogntog på E39 i
Heim 16. januar 2024***

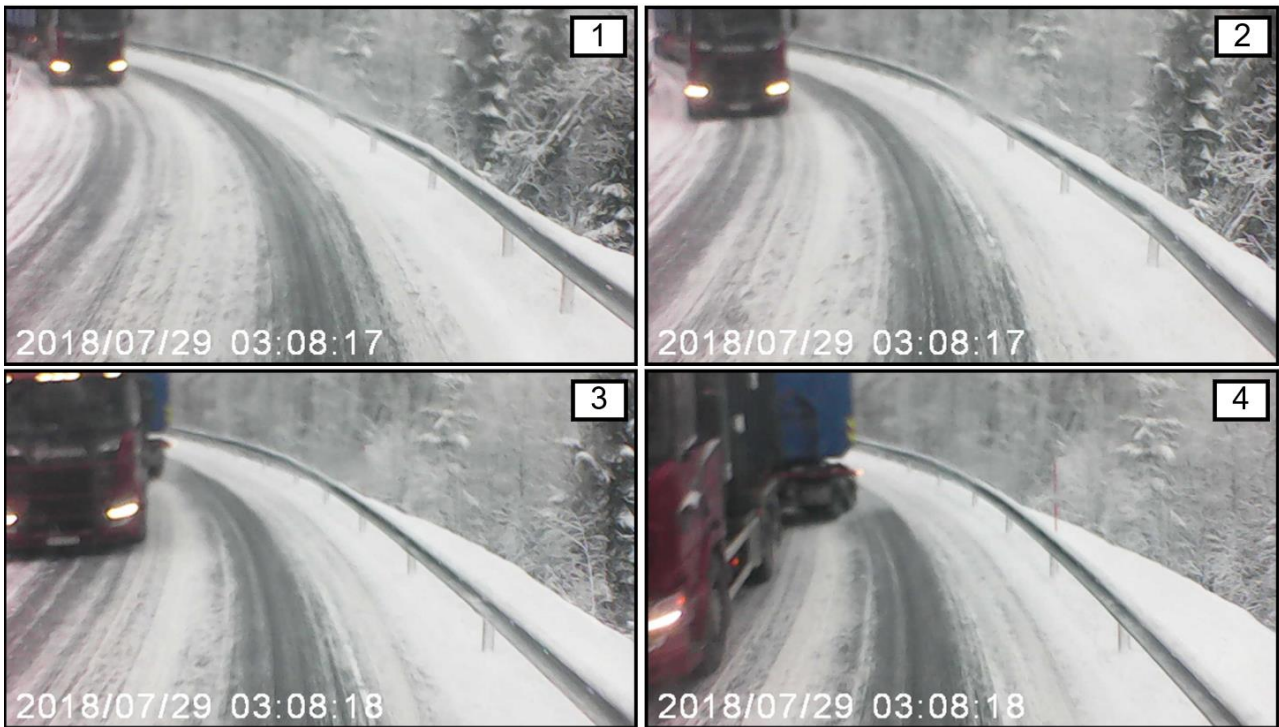
Bilder lastet ut fra dashbordkameraet til det nordgående modulvogntoget, viser at framakslene på slepvognen til det sørgående vogntoget skrenset ut mot venstre ca. 2 sekunder før sammenstøtet.

Figur 3: Uttrekk av fire bilder lastet ut fra dashbordkamera til nordgående modulvogntog. Kilde: Politiet

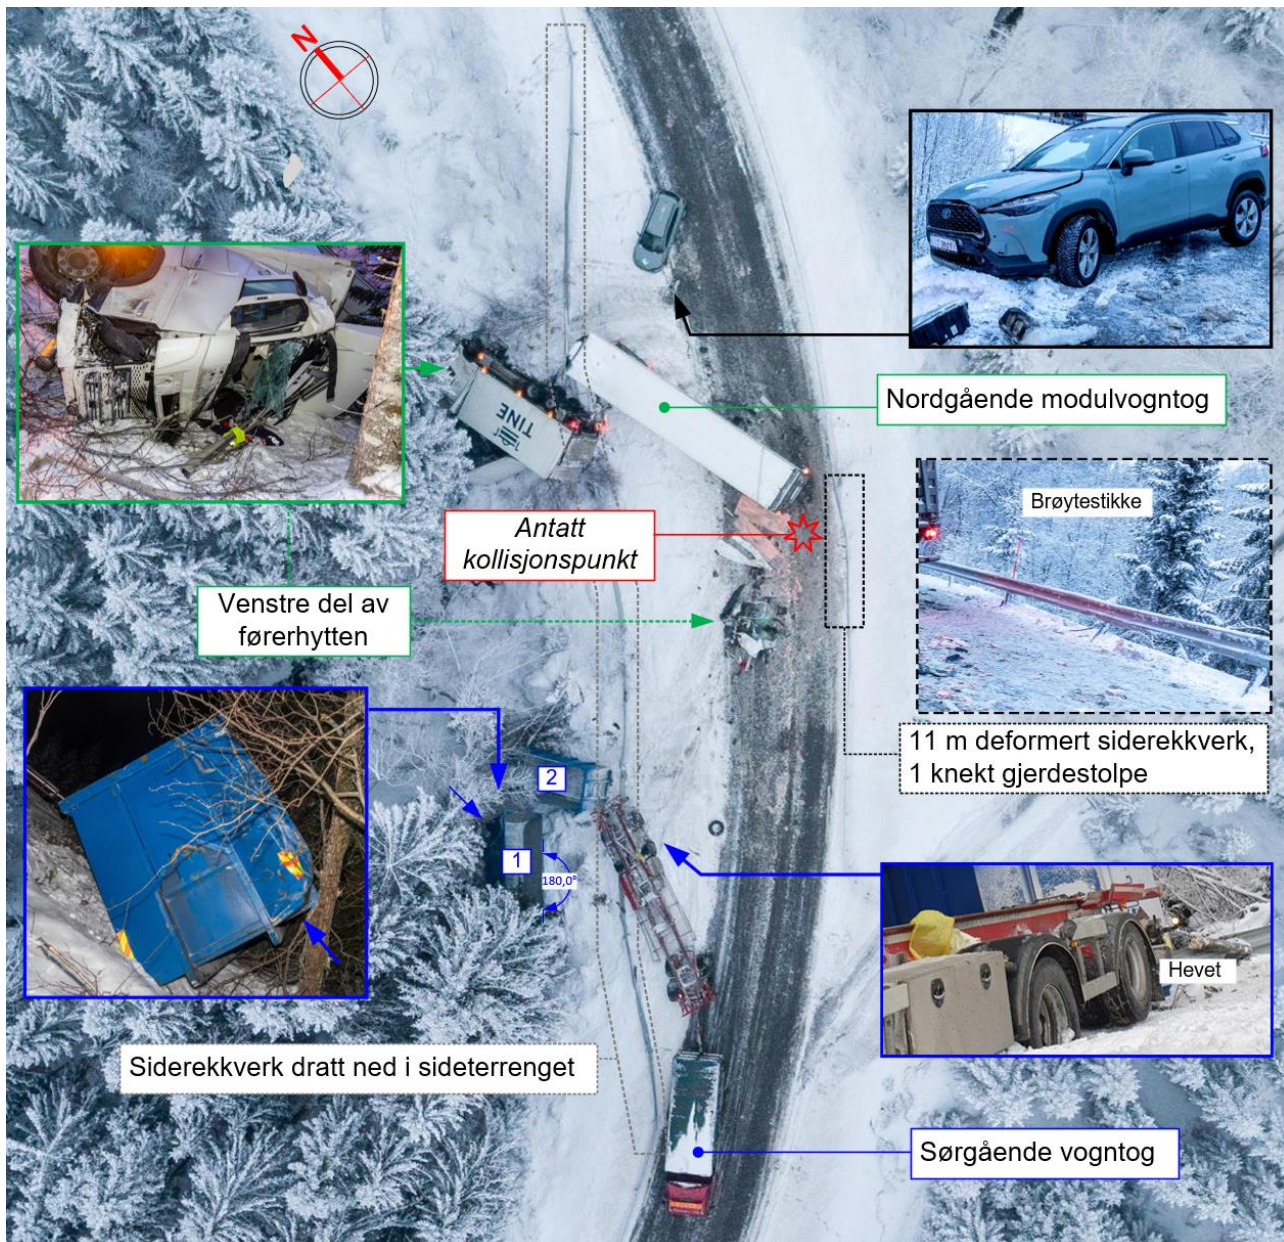
Figur 5: Ulykkesstedet. Deler fra sørgående vogntog markert med blått. Deler fra nordgående modulvogntog markert med grønt. Foto: Politiet. Illustrasjon: SHK

Lastebilen til det sørgående vogntoget fikk ingen store mekaniske skader, men bakenden var dratt mot høyre som følge av at slepvoggen lå nede i skråningen. Begge containerne på slepvoggen hadde blitt revet av og fremste container lå rotert 180 grader i forhold til kjøreretning. Denne containeren hadde deformasjoner på venstre hjørne. Framakslene på slepvoggen hadde deformasjoner på venstre side, og ett av dekkene på tvillinghjulene på venstre framaksel var revet av og lå i veibanen. Bakakselen på slepvoggen var hevet.

Siderekkerket til høyre for nordgående kjøreretning hadde riper over et 11 m langt område, hvor også en gjerdestolpe var knekt. Området var sør for brøytestikken, synlig i bilde 4, figur 3. Siderekkerket til høyre for sørgående kjøreretning var dratt med ned i sideterrenget i innerkurven.

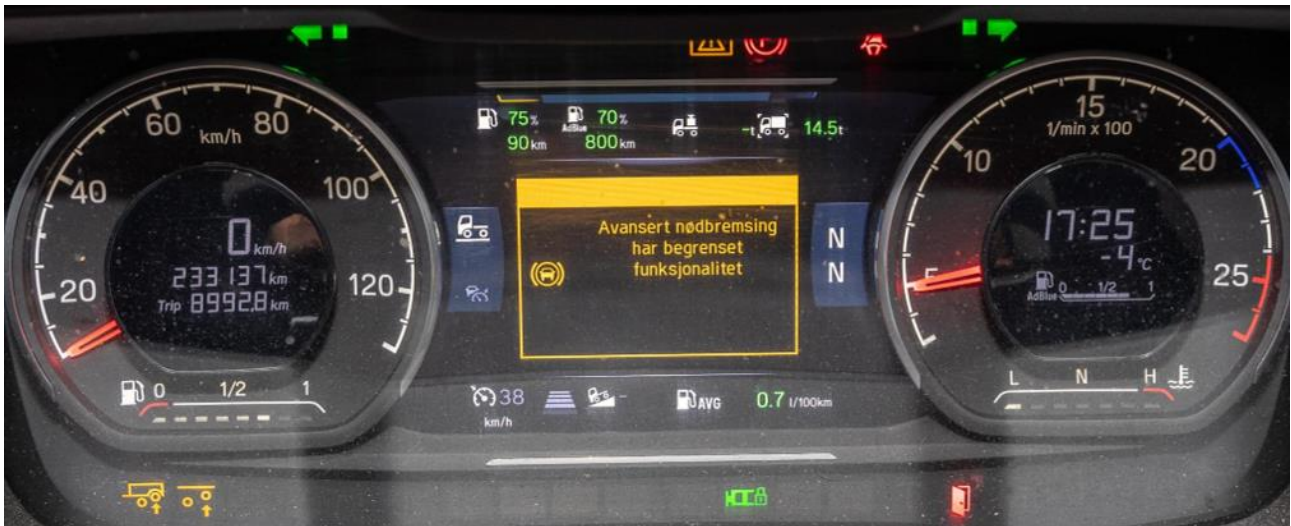
Figur 6: «Avansert nødbremning har begrenset funksjonalitet» på dashbordet, kl. 1725, ca. to timer etter ulykken. Feilmeldingen «Avansert nødbremning har begrenset funksjonalitet» blir nærmere beskrevet i kapittel 1.6.2.5. Foto: Politiet

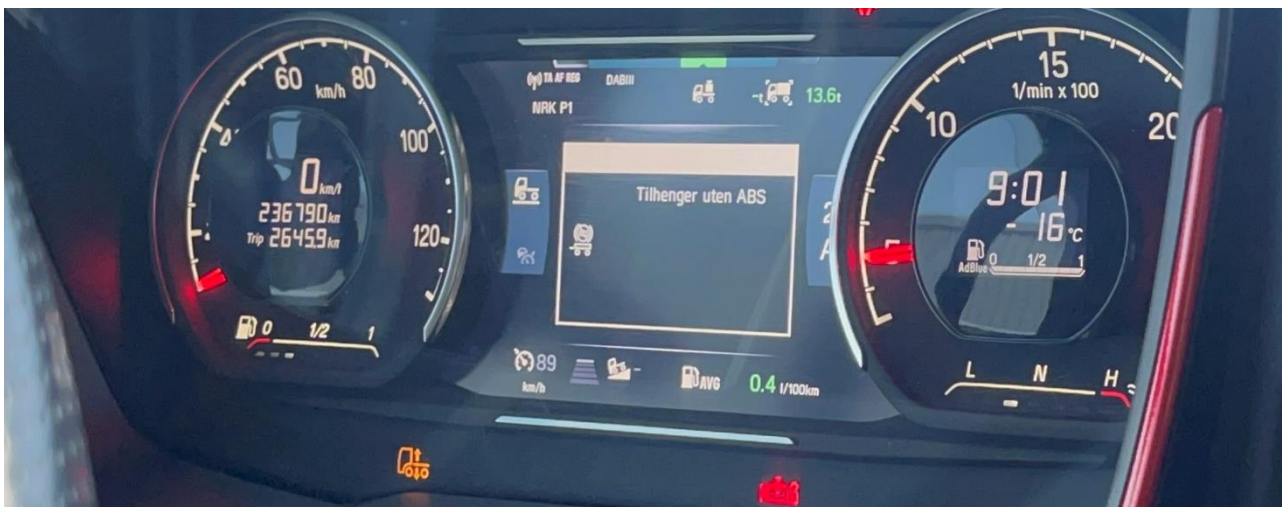
7. februar 2024 gjennomgikk SHK og representanter fra Statens vegvesen det sørgående vogntoget. Containerne ble satt på slepvognen og sikret med stropper, og samme lastebil ble brukt for utførelse av bremsetester. Ved sammenkobling av lastebil og slepvogn under drift, kom det en hvit meldingstekst «Tilhenger uten ABS» på dashbordet, se figur 34.

Figur 34: Hvit meldingstekst «Tilhenger uten ABS». Foto: SHK, kl. 0901, 7. februar 2024.

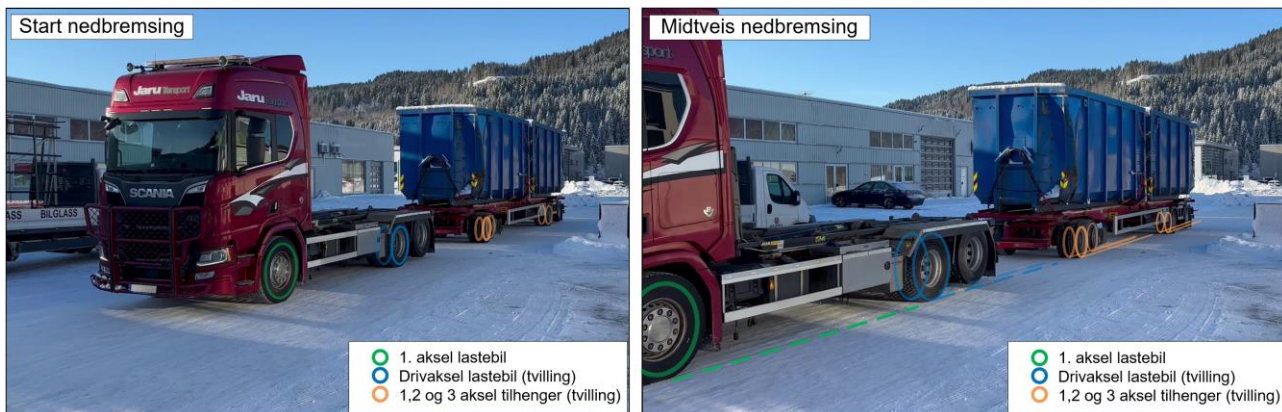
Figur 35: Nedbremsingsforløp. ABS aktiverte på lastebilen, men hjulene låste seg på alle aksler på slepvognen. Foto/illustrasjon: SHK

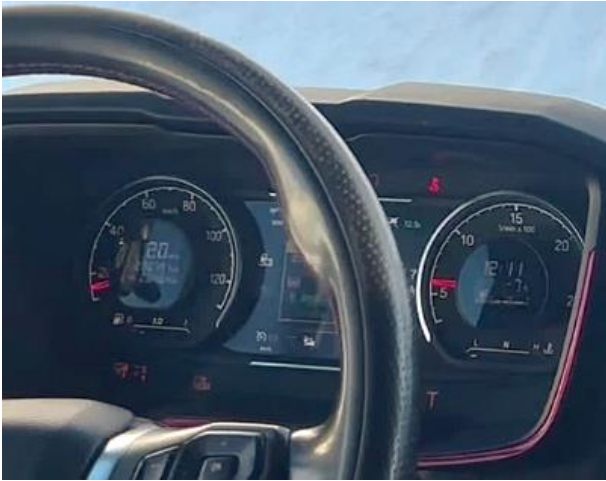
Ved 20 km/t kom det et gult varsel på dashbordet om at «avansert nødbremming har begrenset funksjonalitet». Dette varselet ble stående med gul varseltrekant øverst på dashbordet.

Figur 36: Gult varselsignal (AEB) kom opp på dashbordet ved 20 km/t. Foto: SHK

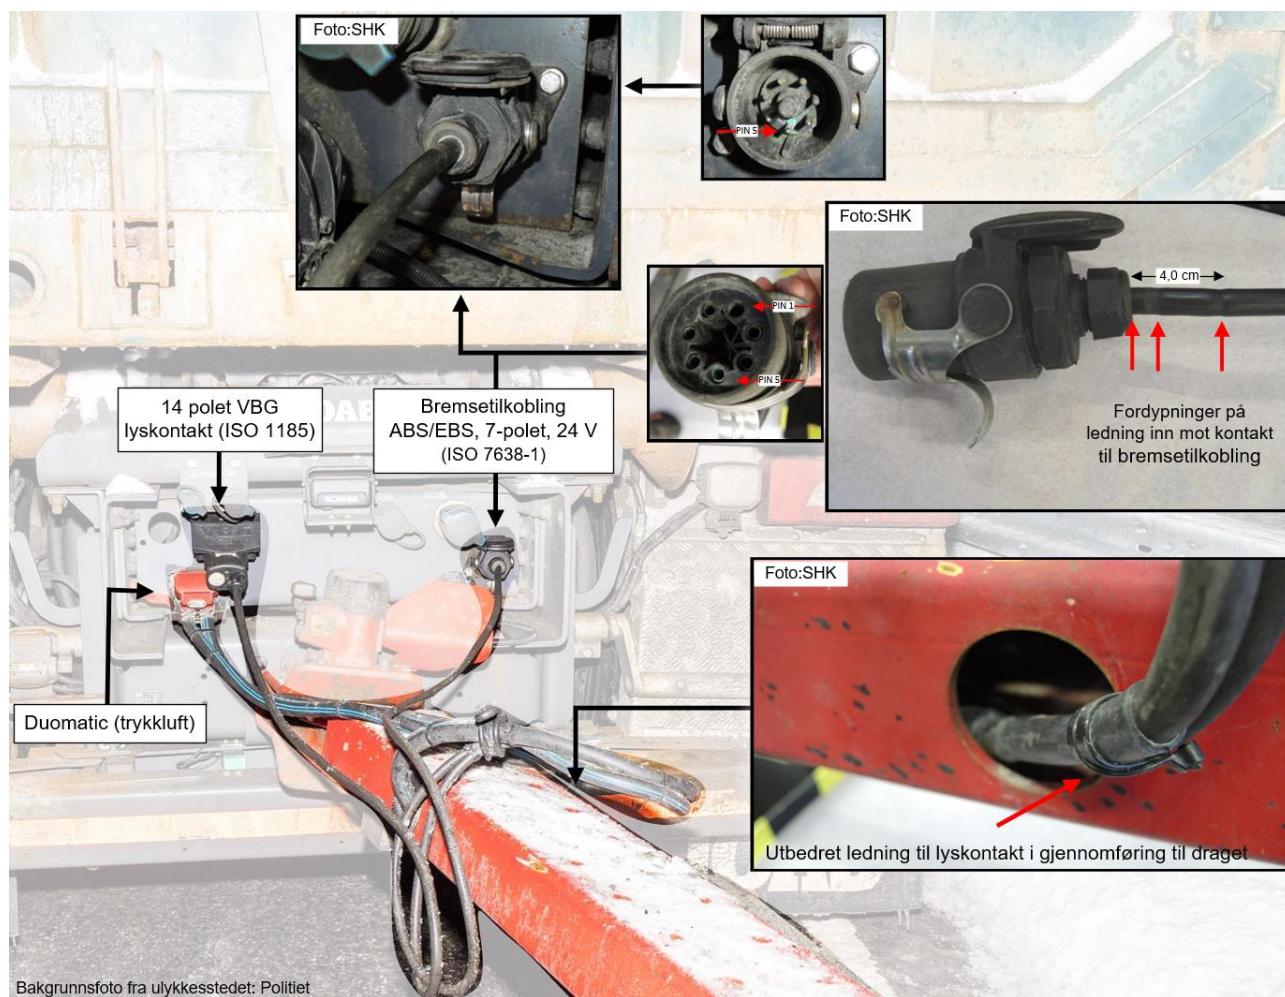
VBG¹⁷ lyskontakten (ISO 1185) hadde en synlig utført utbedring i ledningen ved gjennomgangen i draget til slepvoغن, se figur 39. Alle lys på tilhengeren fungerte i den tidligere bremsetesten. Utbedringen virket i utgangspunktet riktig utført, og denne tilkoblingen ble derfor ikke undersøkt videre.

Figur 39: Undersøkelse av tilkoblinger mellom lastebil og tilhenger. Bakgrunnsfoto fra ulykkesstedet: Politiet. Illustrasjon og foto: SHK

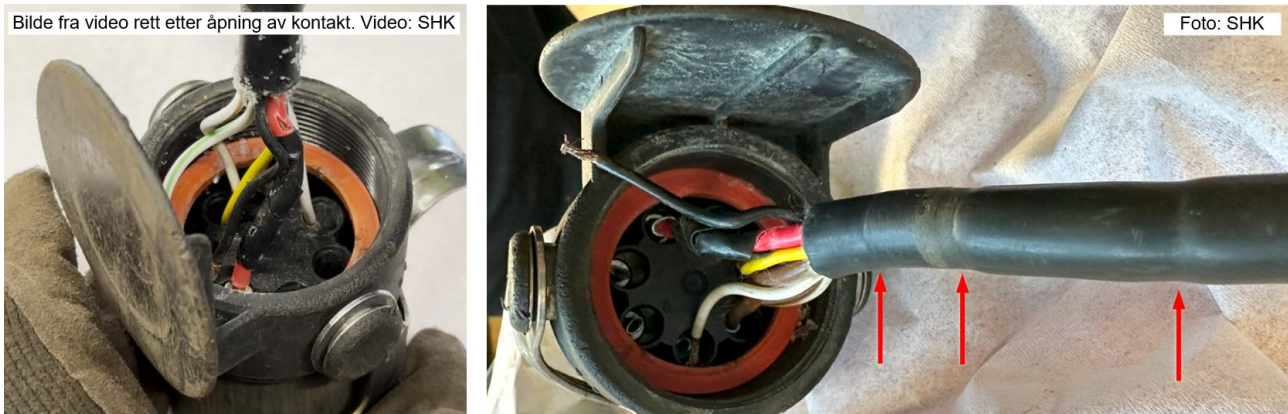
Utvendig var bremsetilkoblingen uten skader, men det måtte brukes håndmakt ved tilkobling og frakobling. Når kontakten var frikoblet, var det synlig at PIN 1 var delvis presset inn i kontakten. På ledningen bak selve kontakten ble det funnet to små fordypninger. Avstanden mellom fordypningen lengst ut i ledningen og skrutilkoblingen var ca. 4 cm, vist i figur 39. Som følge av fordypningen på ledningen, ble lokket åpnet. Da skrulokket ble åpnet var det flere løse ledningsender og flere av disse flyttet på seg under åpning.

Det ble da avdekket mangler på 5 av 7 ledninger inne i kontakten til bremsetilkoblingen.

Figur 40: Åpning av kontakten og funn av mangler på ledningene. Foto: SHK

PIN 1 var intakt, men var trukket noe ut av kontakten. Den røde ledningen hadde en skade som var etterisolert med svart tape. Ledningsendene til PIN 2 og PIN 5 var trukket ut av hylsene, men lå løst i nærheten av sin hylse. Ledningsendene til PIN 6 og PIN 7 var også trukket ut av hylsene sine, og lå ikke i nærheten av sin hylse. Jordingskablene PIN 3 og PIN 4 var intakt, tilkoblet og uten mangler.

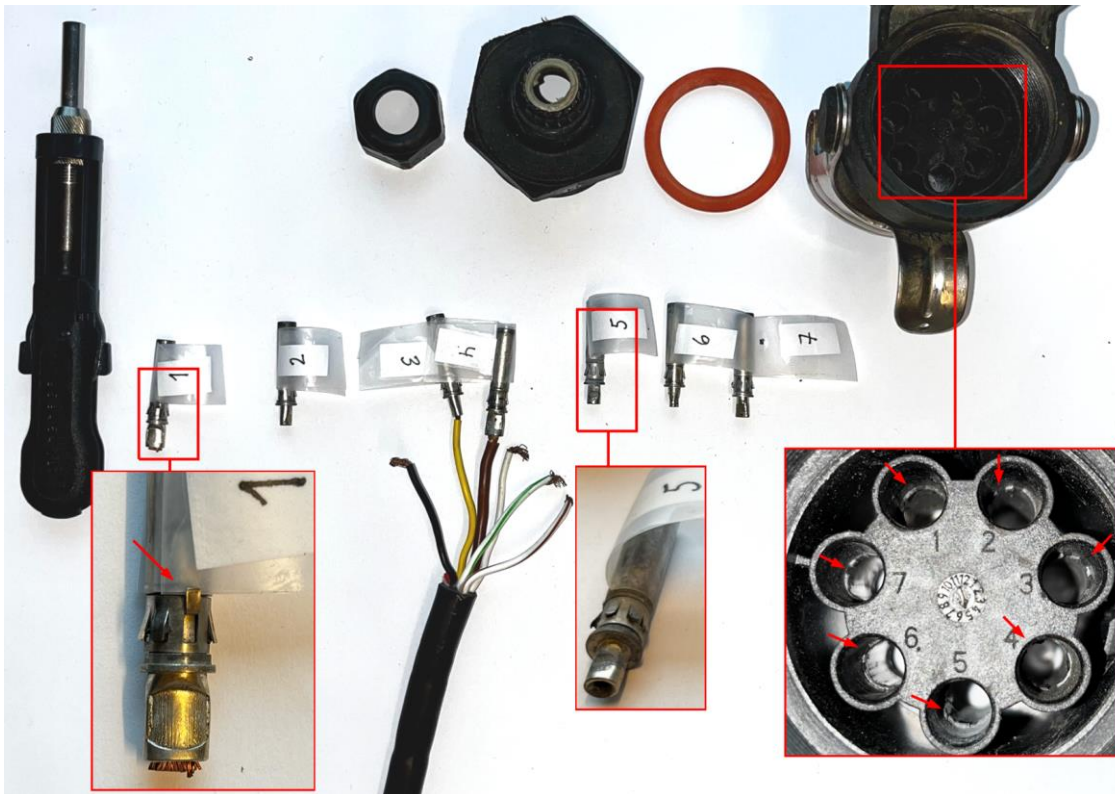
Figur 41 viser at PIN 1 hadde en vrent tapp i motholds-låsen. Det var ikke mulig å få den tilbake på plass i kontakten. Inne i kontakten hadde samtlige motholds-låser gravet seg inn i plasten som skulle gi mothold. Det var også variasjon i hvor godt pinnene var klemt mot ledningsendene.

Figur 41: Åpning av kontakt. Vrengt motholdslås til PIN 1, variasjon i klemming mot ledning (PIN 1, PIN 5) og skader i plast for mothold. Foto: SHK

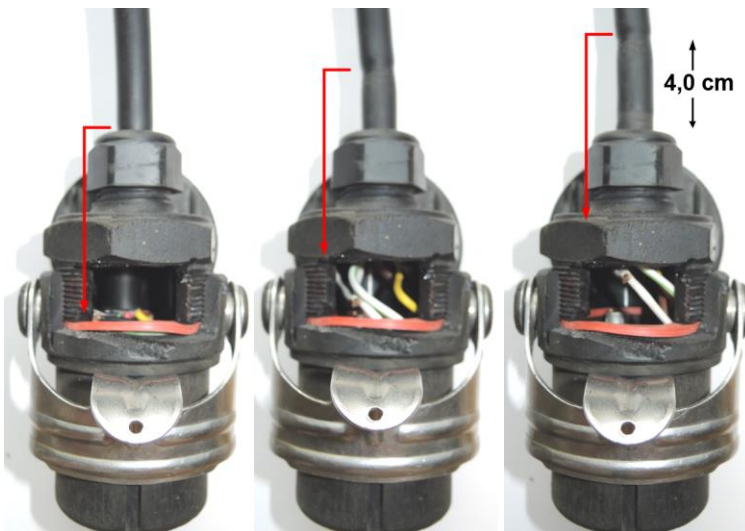
Det ble laget et kikkhull i kontakten, og ledningen ble plassert etter fordypningene på ledningen. Figur 42 viser at med ledningen trykket helt inn i lokket, samsvarte det med fordypningen, og ledningen kunne ikke komme lengre inn. Ved neste fordypning, ble det mer strekk på ledningene, og i den siste posisjonen, slik den ble funnet, enda mer strekk.

Figur 42: Kikkhull i kontakten for å se ledningens plassering etter fordypningene, totalt en forflytning på 4,0 cm. Foto: SHK

Det var ikke mulig å fastslå om kontaktlokket har blitt åpnet på et tidligere tidspunkt, men det er flere indikasjoner på at ledningene gradvis har blitt strukket ut av kontakten ved forskjellige tidspunkt. Ledningen hadde ikke mekaniske skader ved gjennomføringen i draget.

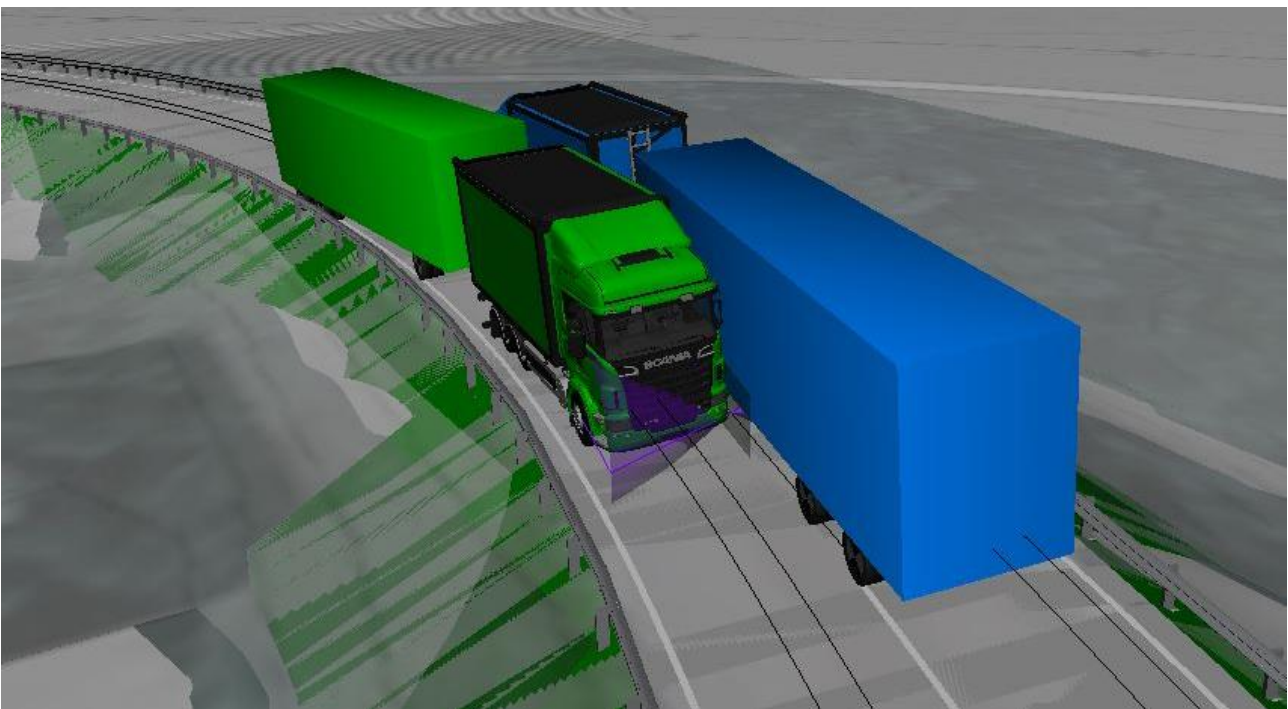
Figur 54: Dynamisk simulering ved 30 km/t. Berøring mellom indre lastebil og ytre tilhenger, og sporing utenfor kjørefelt. Illustrasjon: SHK

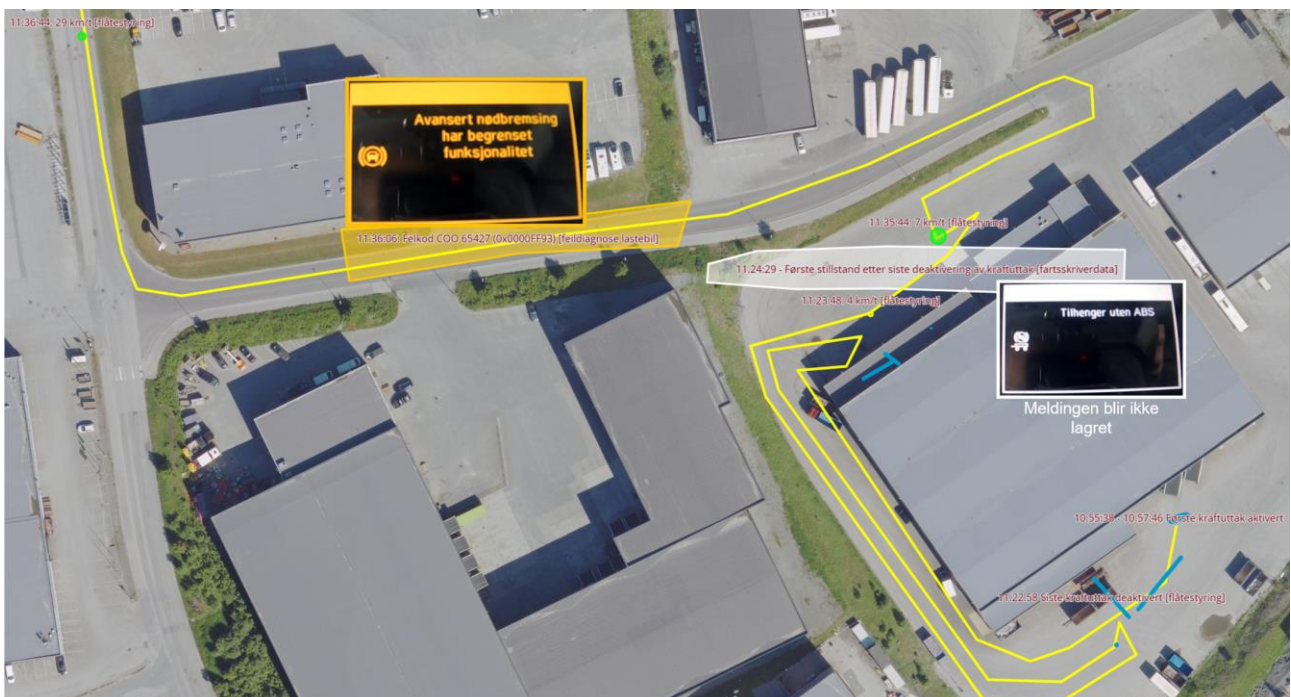
Figur 60: Sannsynlig hvit informasjon synlig på dashboard ved tilkobling av slepvogn tidligst kl. 11:24:29. Sannsynlig gult varsel på dashboard etter oppstart av kjøreturen kl. 11:36:06 (23 km/t). Kart: © norgeskart.no. Illustrasjon: SHK

SHK mener at varslingen er utilstrekkelig med tanke på å gi føreren et rimelig og konkret varsel for å kunne oppfatte og forstå at det er et avvik relatert til ABS/EBS på tilhengeren. SHK mener at når en trekkbil med ABS/EBS varsler om «Tilhenger uten ABS», kan dette kun tolkes som en alvorlig feil eller mangel, som må varsles rødt.
