# RAPPORT

VEI 2025/02

*Møteulykke mellom personbil og vogntog  
på rv. 7 i Flå 21. mai 2024*

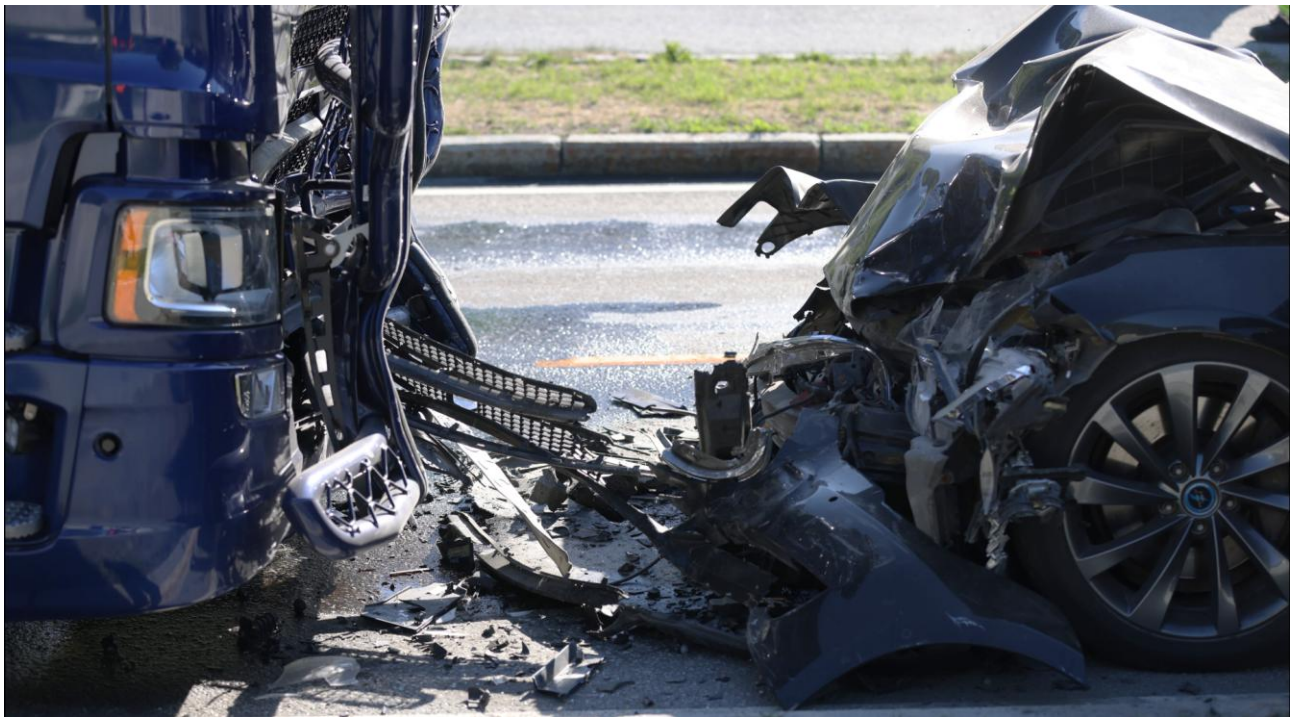
Både fronten på trekkbilen og personbilen fikk omfattende deformasjonsskader som følge av kollisjonen. Panseret til personbilen kom et godt stykke inn i trekkbilens front, hvor det var montert en massiv frontbeskyttelse. Som følge av sammenstøtet ble trekkbilen bøyd i rammen og fikk blant annet skader på svingskiven.

Figur 5: Deformasjoner på trekkbilen og personbilen etter sammenstøtet. Foto: Tangen foto

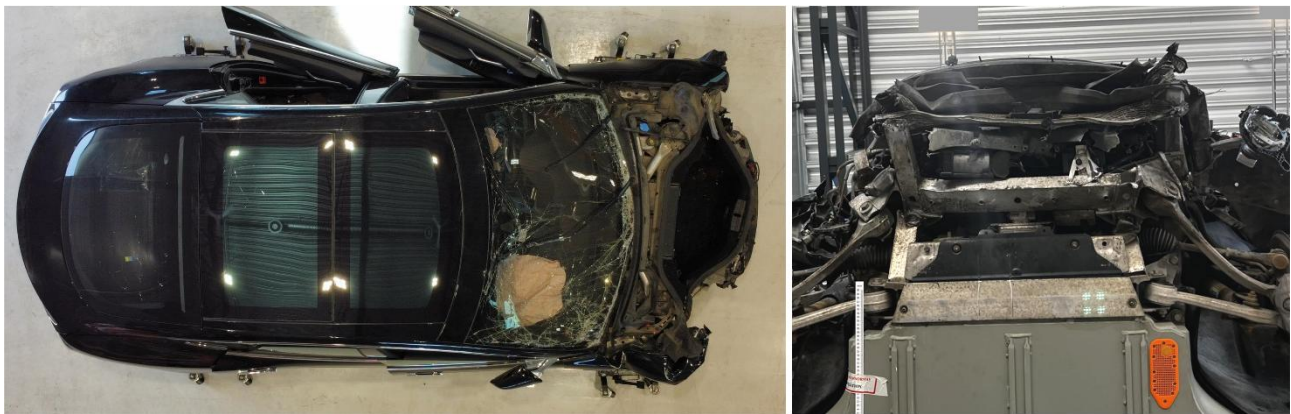
Skadene på personbilen var primært i deformasjonssonen i fronten. Støtfangeren til personbilen deformerte seg bakover og ytterkantene på begge sider brettet seg bakover på utsiden av rammevangen.

Figur 6: Personbilen etter kollisjonen sett ovenfra og deformasjonssonen i front sett fra undersiden. Foto: SHK

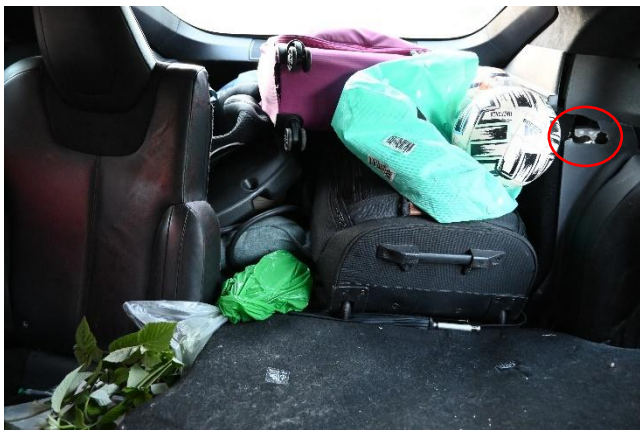
All last i bagasjerommet i personbilen var fortsatt i bagasjerommet etter sammenstøtet. Innfestingen til baksetedelens 60-del var revet av, og hang fast i låsen til bakseteryggen, se rød ring i figur 7 og figur 8.

Figur 7: Bagasje i bagasjerommet etter kollisjonen, bak den løse bakseteryggen. Foto: Statens vegvesen

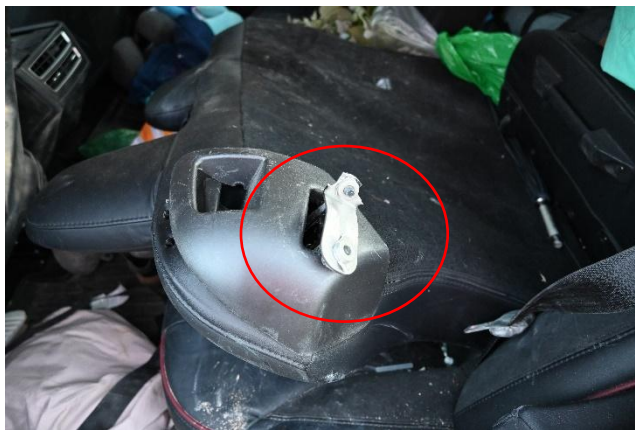
Figur 8: Utrevet innfesting som hang fast i lås til bakseterygg (60-del). Foto: Statens vegvesen

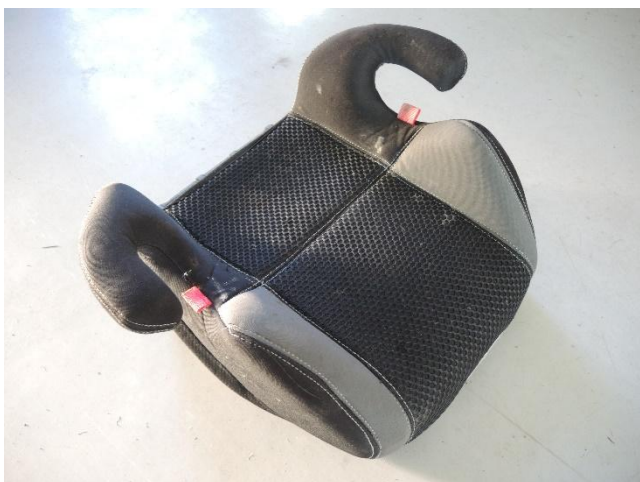
I bilen var to sitteputer, «Booster-seats», i bruk.. Begge var utformet med relativt lave føringer for hoftebeltet. Begge hadde merker etter slitasje i føringen på høyre side, og dette var mest tydelig på sitteputen i høyre framsete, hvor det også var aktivert en beltestrammer for hoftebeltet.

Figur 9: Sittepute høyre baksete. Foto: SHK

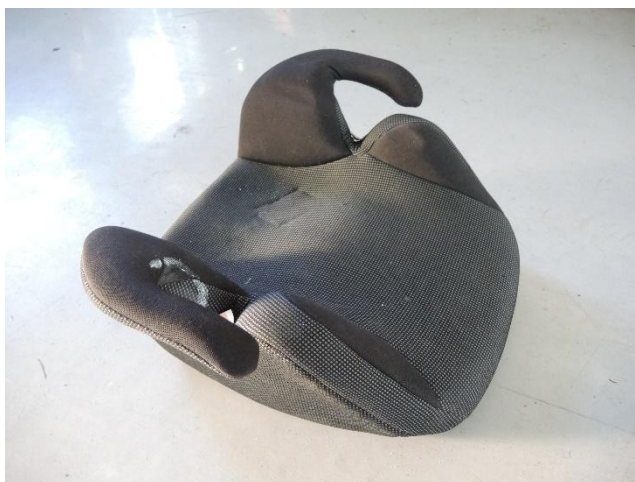
Figur 10: Sittepute høyre framsete. Foto: SHK

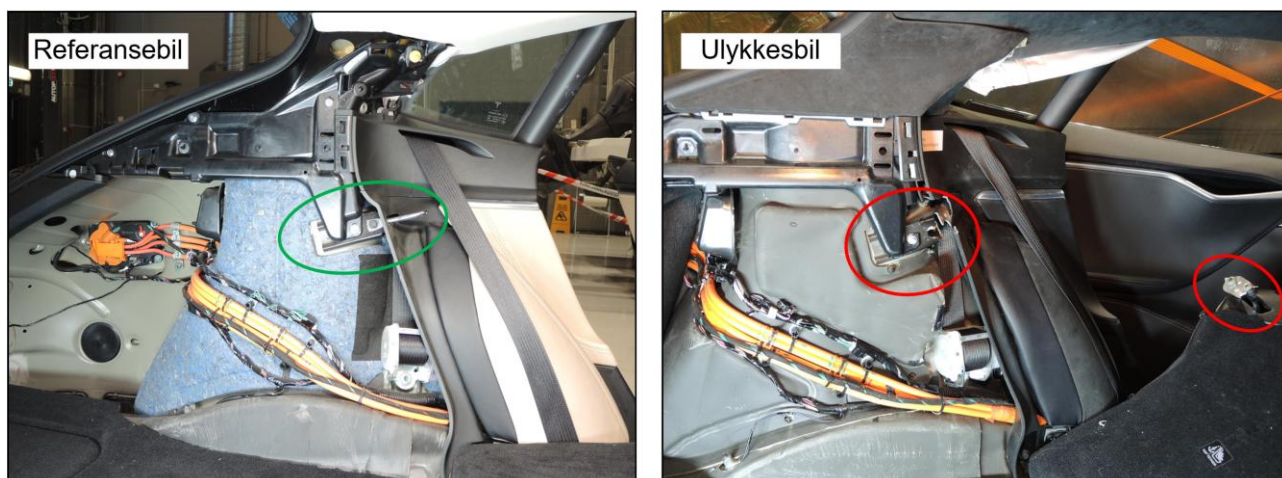
SHK fikk tilgang til en referansebil Tesla modell S 2014<sup>8</sup> for å foreta undersøkelser og sammenligne med avrivningen av innfestingspunktet i bakseteryggens 60-del i ulykkesbilen, se markering med grønne og røde ringer i figur 25.

Figur 25: Undersøkelse av innfesting i referanse bilen og avrevet innfesting i ulykkesbilen. Foto: SHK

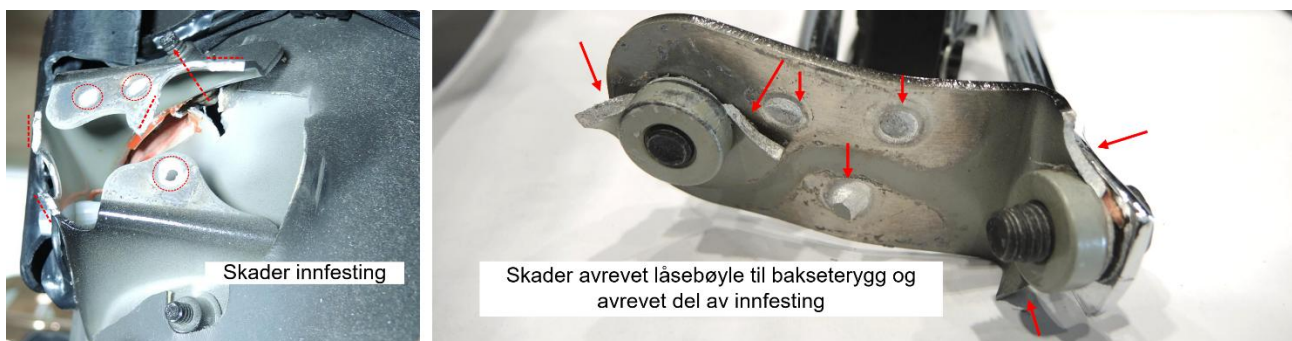
Den avrevne innfestingen fra ulykkesbilen er vist i figur 29.

Figur 29: Ulykkesbilens innfesting, utrevet brakett og avrevet låsebøyle. Foto: SHK

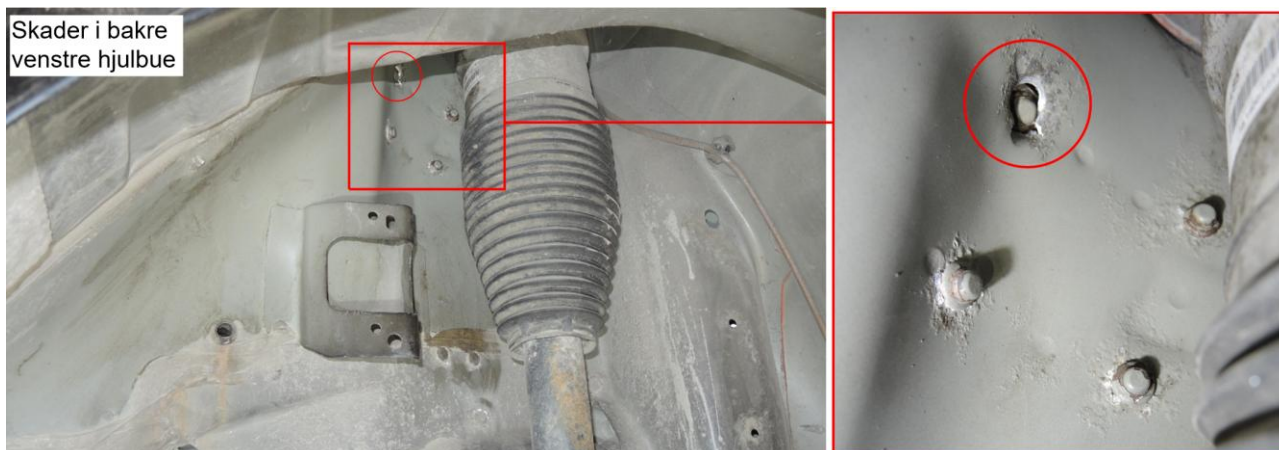
Innfestingens brakett var forankret ved at den var limt og punktsveiset til hjulbuen på seks punkter, i tillegg til at det var ettermontert fire bolter. Forankringen var synlig fra utsiden i hjulbuen inn mot støtdempertårnet, hvor en av boltene også var revet ut av hjulbuen, se rød markering i figur 30.

Figur 30: Ulykkesbilens innfesting og forankring sett fra venstre hjulbue ved støtdempertårnet. Foto: SHK

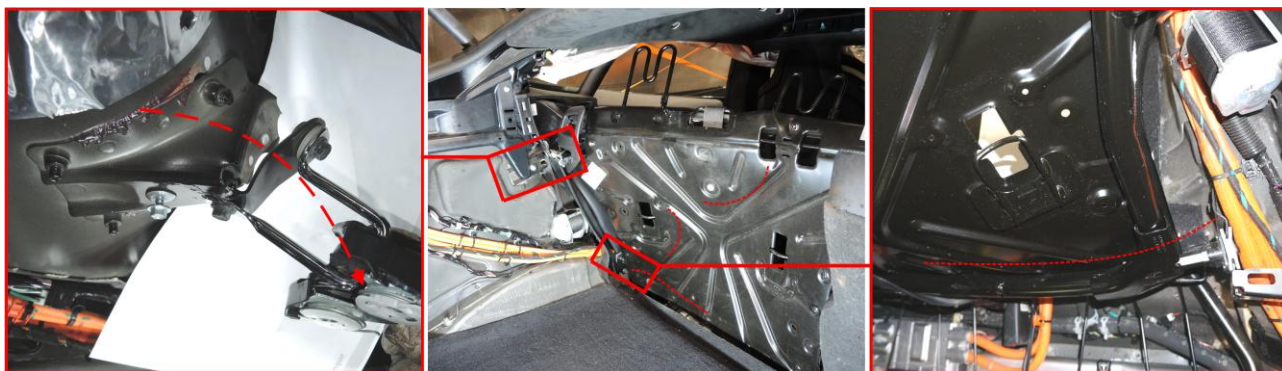
Sammenstilling av de avrevne delene gav indikasjon på at den ene forsterkningsbolten og forankringen av innfestingen mot hjulbuen gav etter først, se figur 31. Dette var en teori, men hvilken del av konstruksjonen som gav etter først, var noe strekkforsøkene hadde som mål å svare ut.

Figur 31: Undersøkelse av avrivningen til innfestingen av bakseteryggens 60-del, og deformasjon i forankringen til bakseteryggen. Foto og illustrasjon: SHK

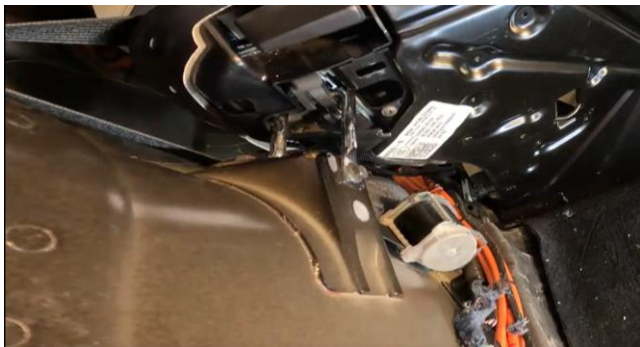
Figur 33: Forsøk #1, vridning rett før skulderbeltet røk ved 1 660 kg. Foto: SHK

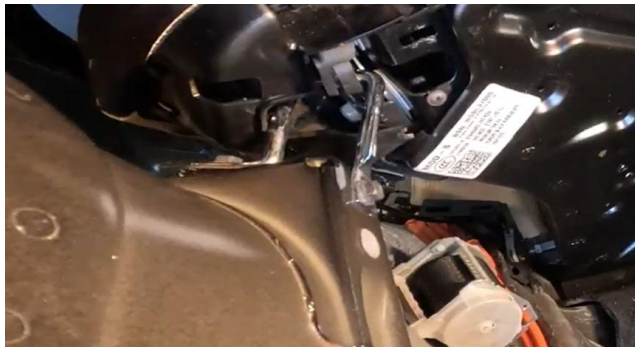
Figur 34: Forsøk #2, vridning og kontakt mellom lås og låsebøyle ved 740 kg. Foto: SHK

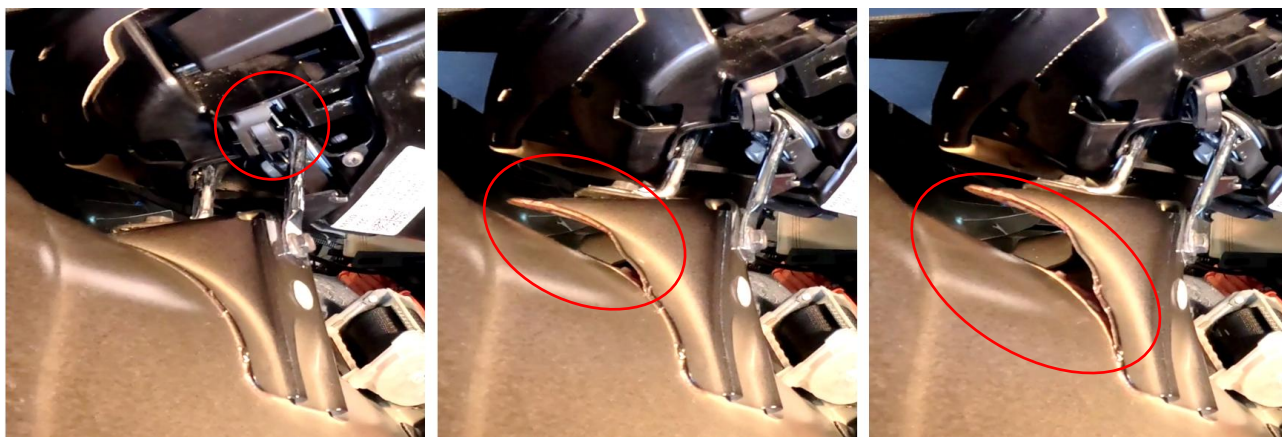
Kontakten mellom disse to elementene medførte at det oppstod et tverrgående trekk på innfestingen. Det gjorde at innfestingen revnet i koblingen mot hjulbuen, før hele innfestingen revnet etter kort tid ved ca. 920 kg, se figur 35.

Figur 35: Sekvens fra forsøk #2. Vridning av bakseteryggen som følge av strekk medførte at låsen i bakseteryggen kom inntil hjørnet i låsebøylen til innfestingen. Det oppstod tverrgående trekk på innfestingen via låsebøylen og fullstendig avrivning av bakseteryggens innfesting mot hjulbuen. Stillbilder fra video: SHK

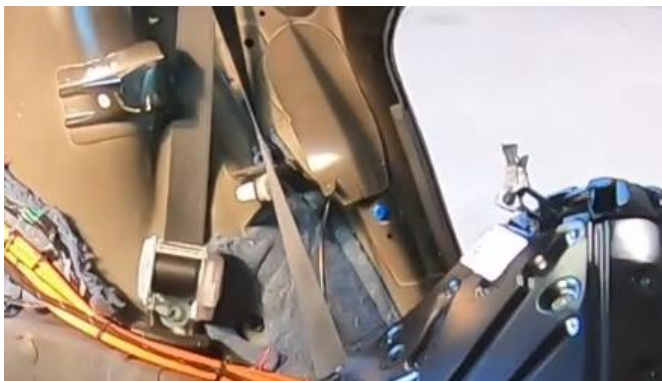
Figur 36: Avrevet innfesting og låsebøyle hengende igjen i bakseteryggen. Foto: SHK

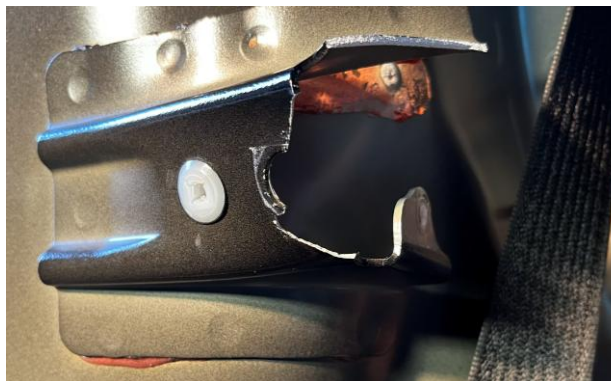
Figur 37: Avrevet innfesting mot hjulbuen. Foto: SHK
