# RAPPORT VEI 2025/05

*Vedlegg A til 2025/04 Delrapport 1 – Temaundersøkelse om ulykker med ungdom på lett motorsykkel*

***Møteulykke med lett motorsykkel på fylkesvei 115 i Indre Østfold kommune, 4. mai 2024***

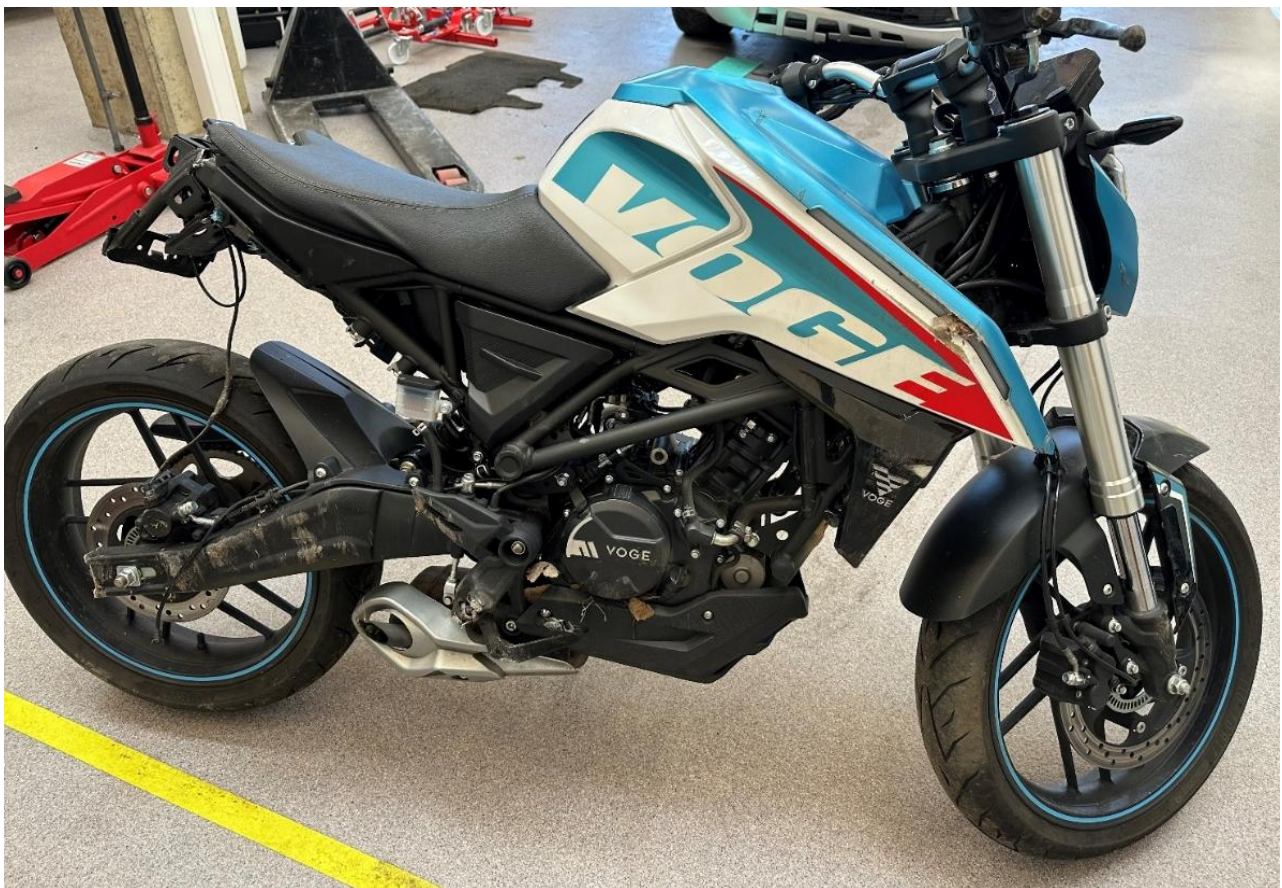
Motorsykkelen hadde skader bak ved setet og i motorsykelrammen, (se figur 4). Baksetet falt av i sammenstøtet. Seterammen bak var bøyd omkring 90 grader ned fra sin opprinnelige posisjon. Det var skrapeskader på høyre sidedeksel og høyre side av svingarm, og fotstøtte på motorsykelens høyre side var falt av. Det var også skrapemerker på bremsehendelen til forbremsen, og høyre speil var falt av.

Figur 4: Skader på høyre side og bak på motorsykkelen. Skrapemerker på høyre sidedeksel og svingarm. Foto: SHK

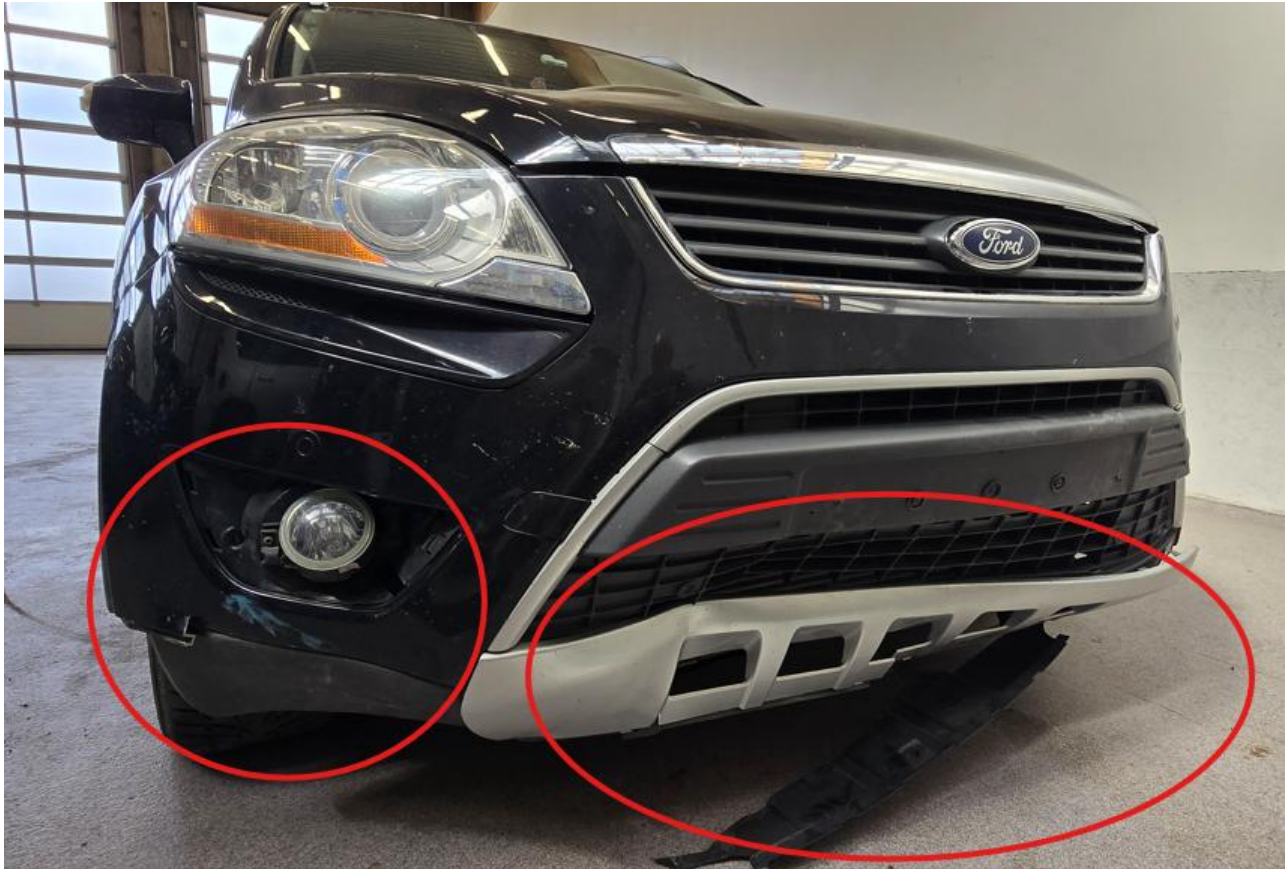
Personbilen hadde karosseriskader i front i form av knusningsskader sentrert på høyre frontfanger og høyre tåkelys (se figur 5). Bilens høyre tåkelys hadde knusningsskader på lykten, og den var

slått ut av posisjon. Under høyre tåkelys var det en klar blåfarget avsetning. Høyre deksel på frontfanger var også skadet og skjøvet ut av festet (se figur 5).

*Figur 5: Personbilens skader i front og på høyre side. På personbilens høyre side sees blåfarget avsetning under inntrykket tåkelys som samsvarer med fargen på motorsykkelen. Foto og illustrasjon: SHK*

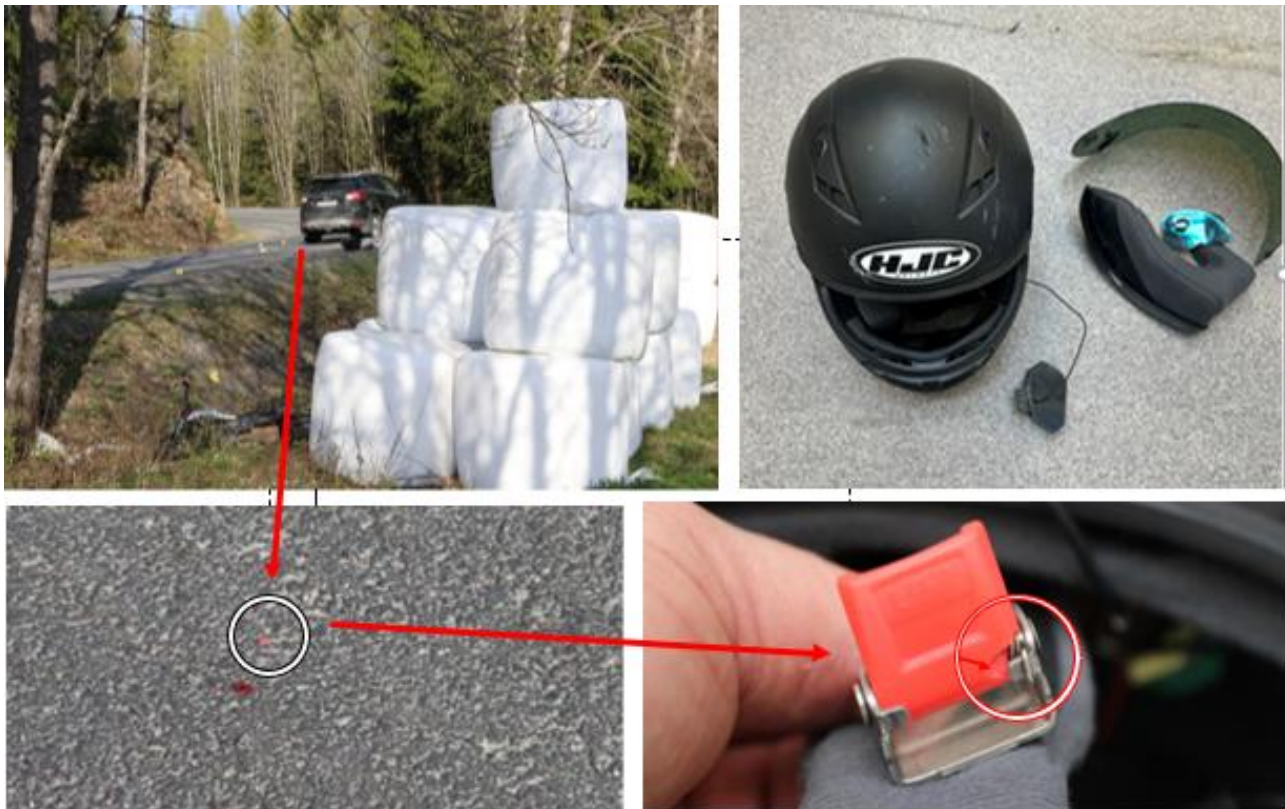
Hjelmen hadde skrapemerker på oversiden, på høyre side og på høyre side bak. Hjelmvindskjerm, som hadde falt av i ulykken, hadde horisontale skrapemerker. Den venstre polstringen på hjelmens innside var løsnet og lå på bakken på ulykkesstedet. Hjelms intercom var løsnet. Hjelms hurtigkobling ble skadet i ulykken. En liten plastdel fra hurtigkoblingens låsemekanisme ble funnet på ulykkesstedet (se figur 6).

Figur 6: Ulykkesstedet med personbilen og motorsykkelen sluttposisjon øverst til venstre. Bildet nederst til høyre viser skade på låsemekanismen til hjelmens hakestropp hvor det manglet en liten del. Bildet nederst til venstre viser en liten rød fluoriserende plastdel observert på ulykkesstedet rett bak personbilen. Hjelmen etter ulykken øverst til høyre med ødelagt intercom, visir og hjelmens innerfôr. Foto: Politiet og SHK. Illustrasjon: SHK

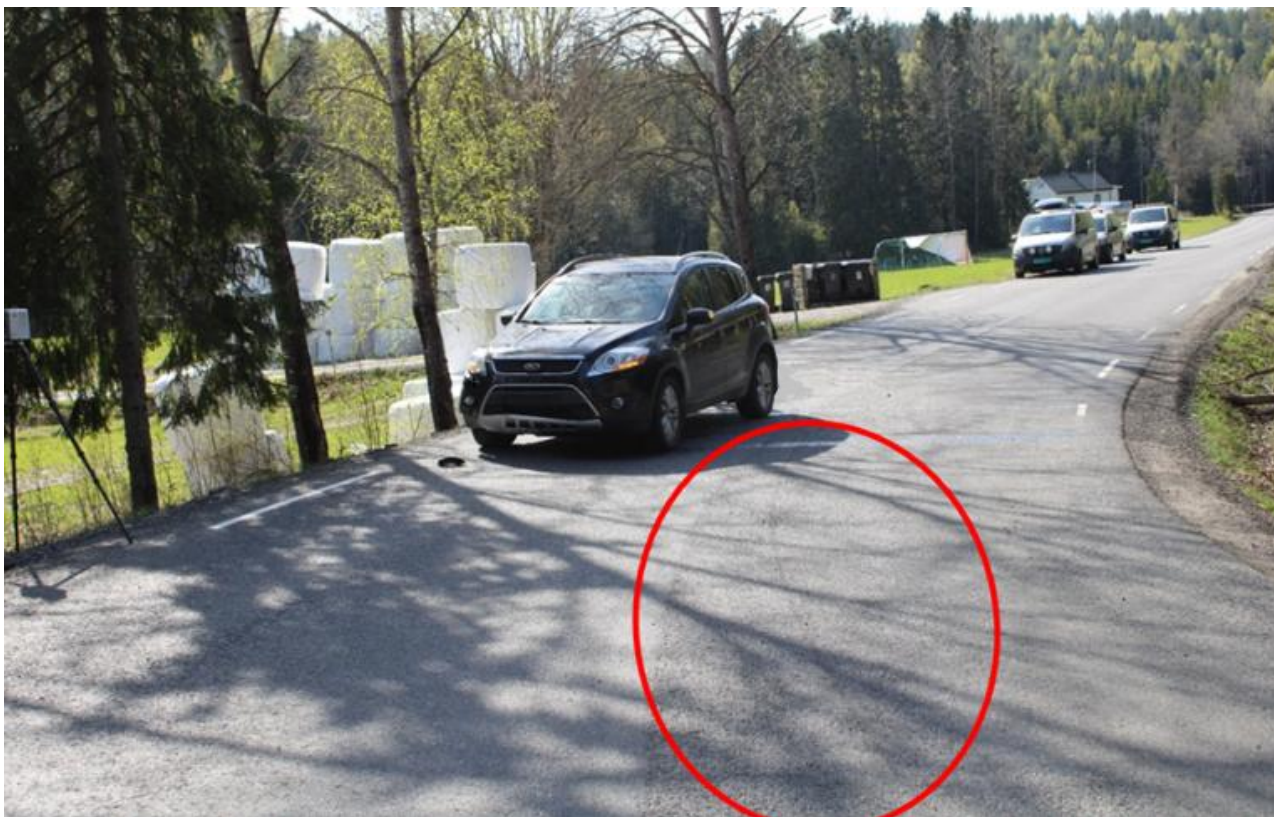
Det ble funnet et langt, tynt og kurvet dekkspor på asfalten (se figur 9). Sporet går i retning av skrapesporene fra motorsykkelen avsatt i asfalten. I kurven går sporet i retning motgående kjørefelt og smalner inn mot antatt treffpunkt. Skrapesporene er vinklet i forhold til dekksporet. Dekksporet fortsetter videre ca. 0,5 m etter stedet der skrapesporet begynner.

Figur 9: Dekkspor i asfalten inn mot antatt treffpunkt. Foto: Statens vegvesen. Illustrasjon: SHK

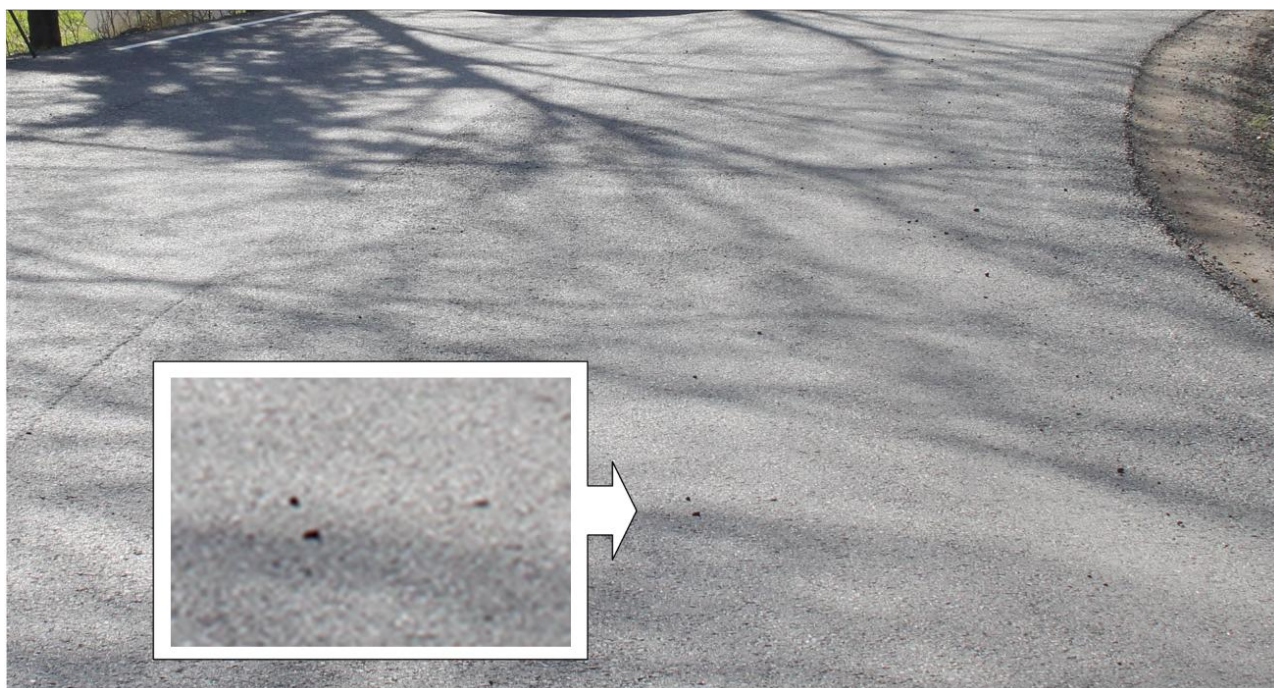
I starten av dekksporet vises noe grus i veibanen (se figur 10).

Figur 10: Grus i forkant av det begynnende dekksporet. Det var også noe grus inn mot veiskulder. Foto: Statens vegvesen. Illustrasjon: SHK.

SHK mener at høyt lufttrykk, spesielt i fordekket, har bidratt til redusert veigrep for motorsyklisten. Det var også litt grus i kurven som kan ha virket negativt inn på veigrepet, sammen med de andre faktorene i ulykken. Dekksporets avslutning i asfalten ble etterfulgt av et vinklet skrapespor. SHK mener at dette skrapesporet var vinklet som følge av sentrifugalkraften som virket på motorsykkelen gjennom kurven.

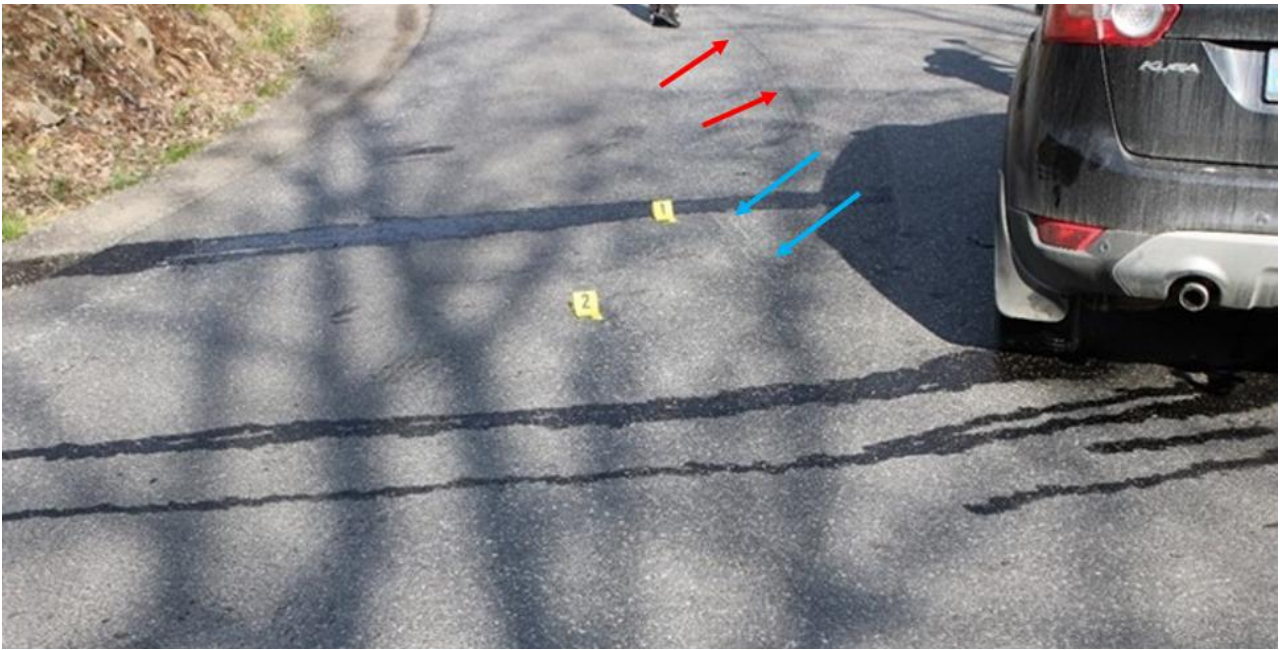
Dekk- og skrapesporene fra motorsykkelen startet ca. 11,72 m fra kollisjonsstedet i motorsyklistens kjørefelt (se figur 11). Skrapesporet fortsatte videre mot kollisjonspunktet (se figur 12). Avstanden fra siste del av dekksporet til skrapesporets start ble ut fra 3D-scan målt til mellom 60 og 70 cm. Fra dekkets kontaktpunkt mot underlaget og opp til første avsatte skrapespor på selve motorsykkelen målte SHK ca. 75 cm.

*Figur 11: Dekk- og skrapespor etter motorsykkelen i veibanen. Dekksporet (røde piler) etterfølges av et skrapespor (blå piler). Foto: Statens vegvesen. Illustrasjon: SHK*

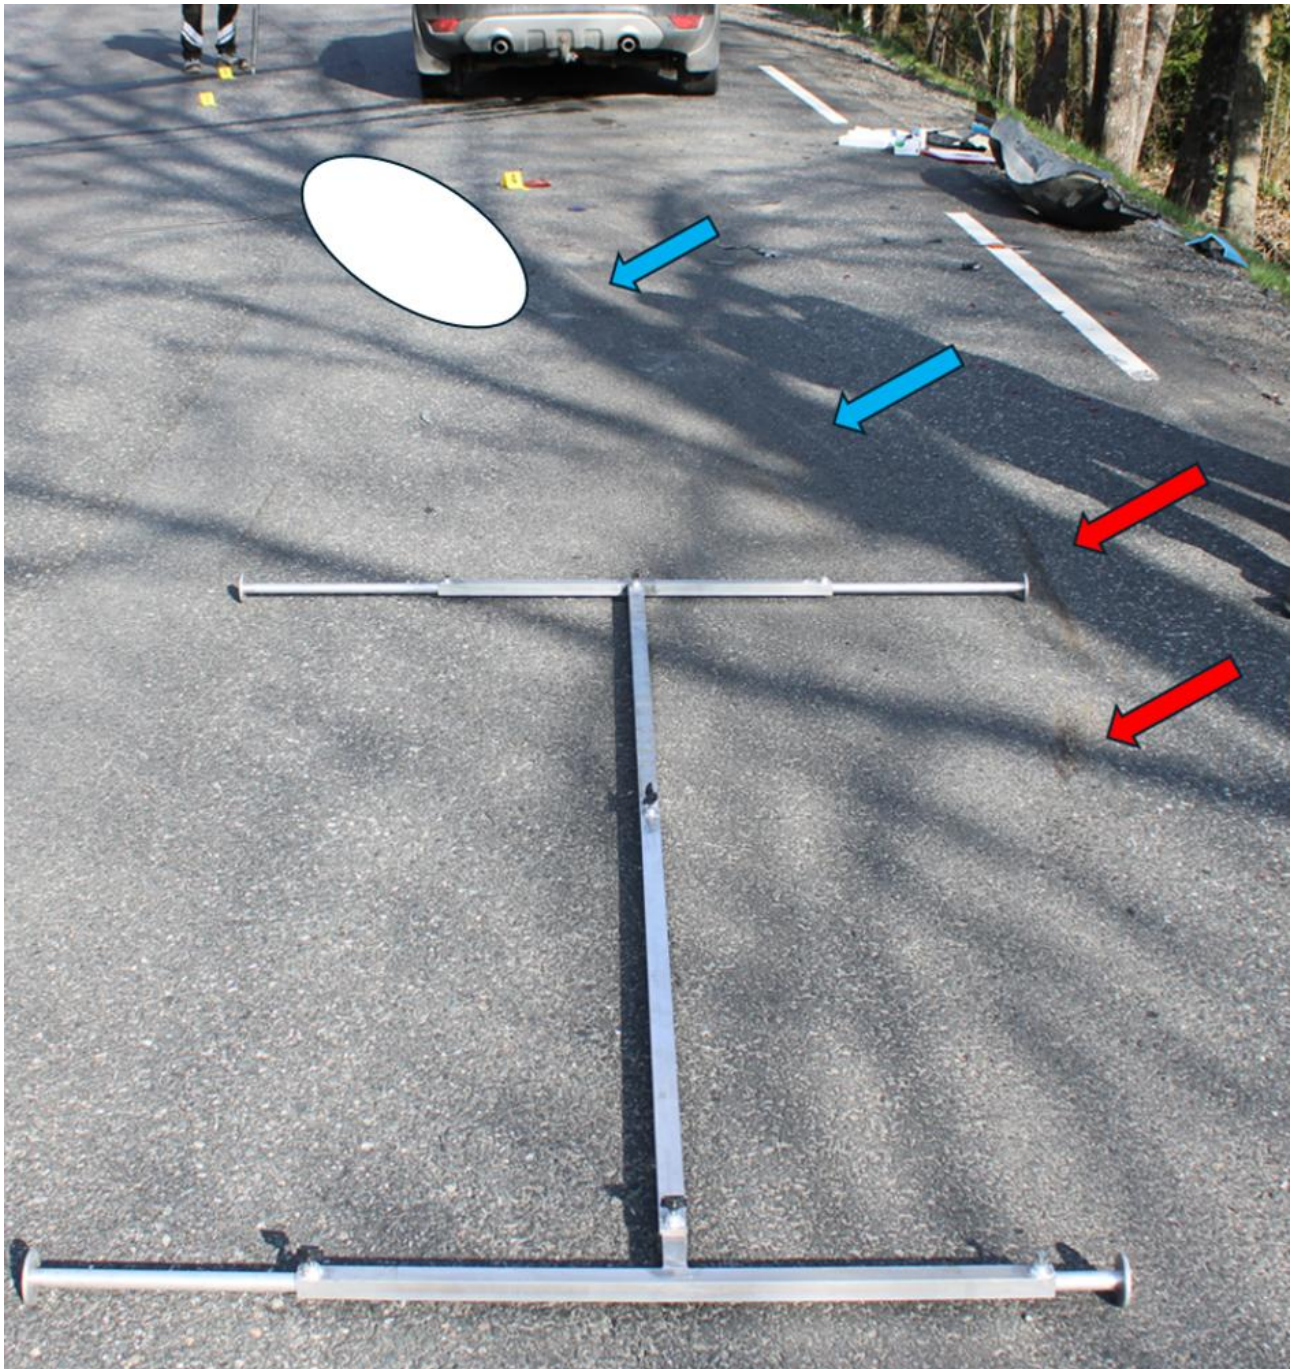
Det ble også funnet dekkspor i asfalten fra personbilens høyre framhjul før kollisjonspunktet (se figur 12).

Figur 12: Røde piler viser dekkspor etter høyre forhjul fra personbilen. Blå piler viser skrapespor etter motorsykkelen inn mot kollisjonsstedet. Hvit ellipse viser sluttposisjonen til føreren av motorsykkelen. Foto: Statens vegvesen. Illustrasjon: SHK

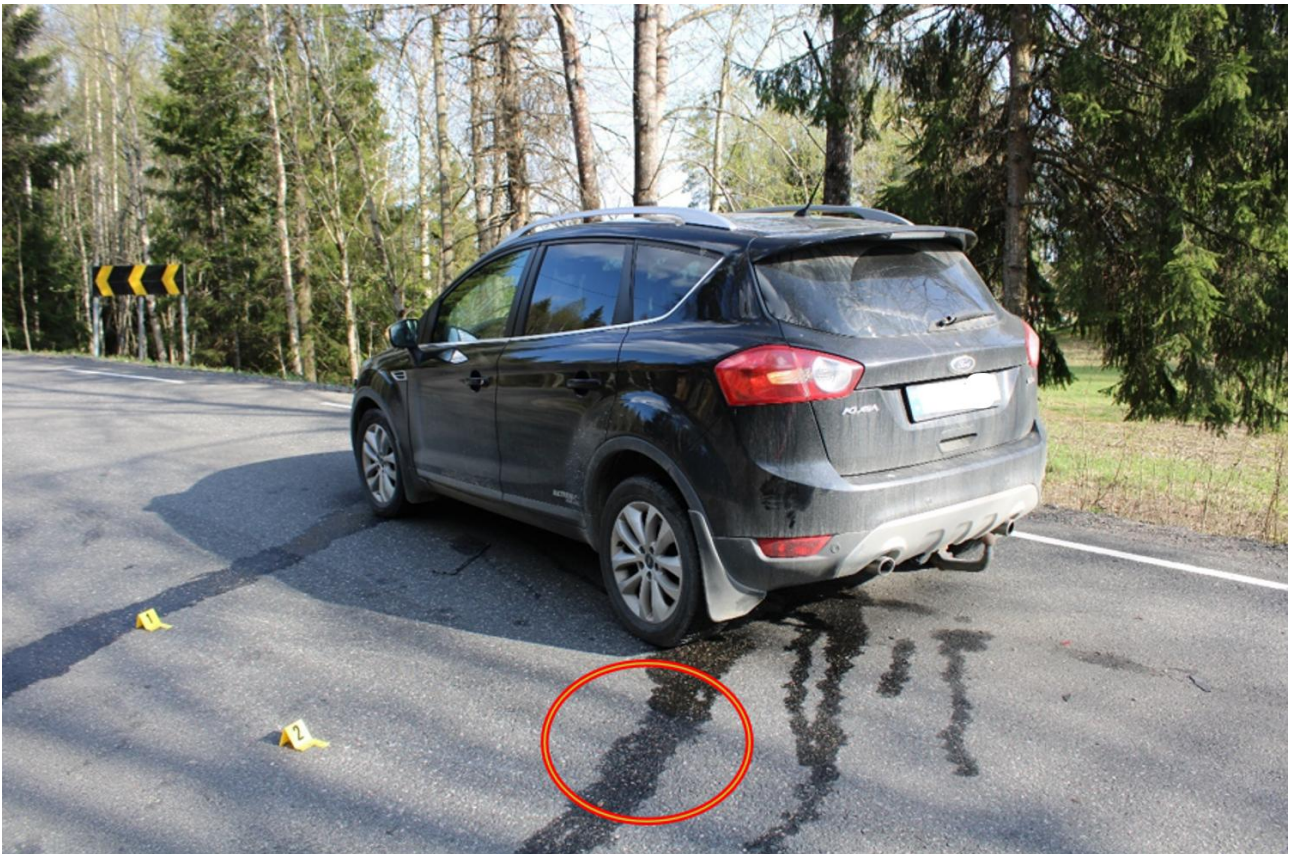
Personbilens sluttposisjon var i personbilens kjørefelt, ca. 9 m fra kollisjonspunktet. Personbilens hadde lekkasje fra kjølevæske etter ulykken (se figur 13).

Figur 13: Personbilens sluttposisjon. Kjølevæskelekkasje (rød ring) viser bilens posisjon, før den ble flyttet etter ulykken. Foto: Statens vegvesen. Illustrasjon: SHK

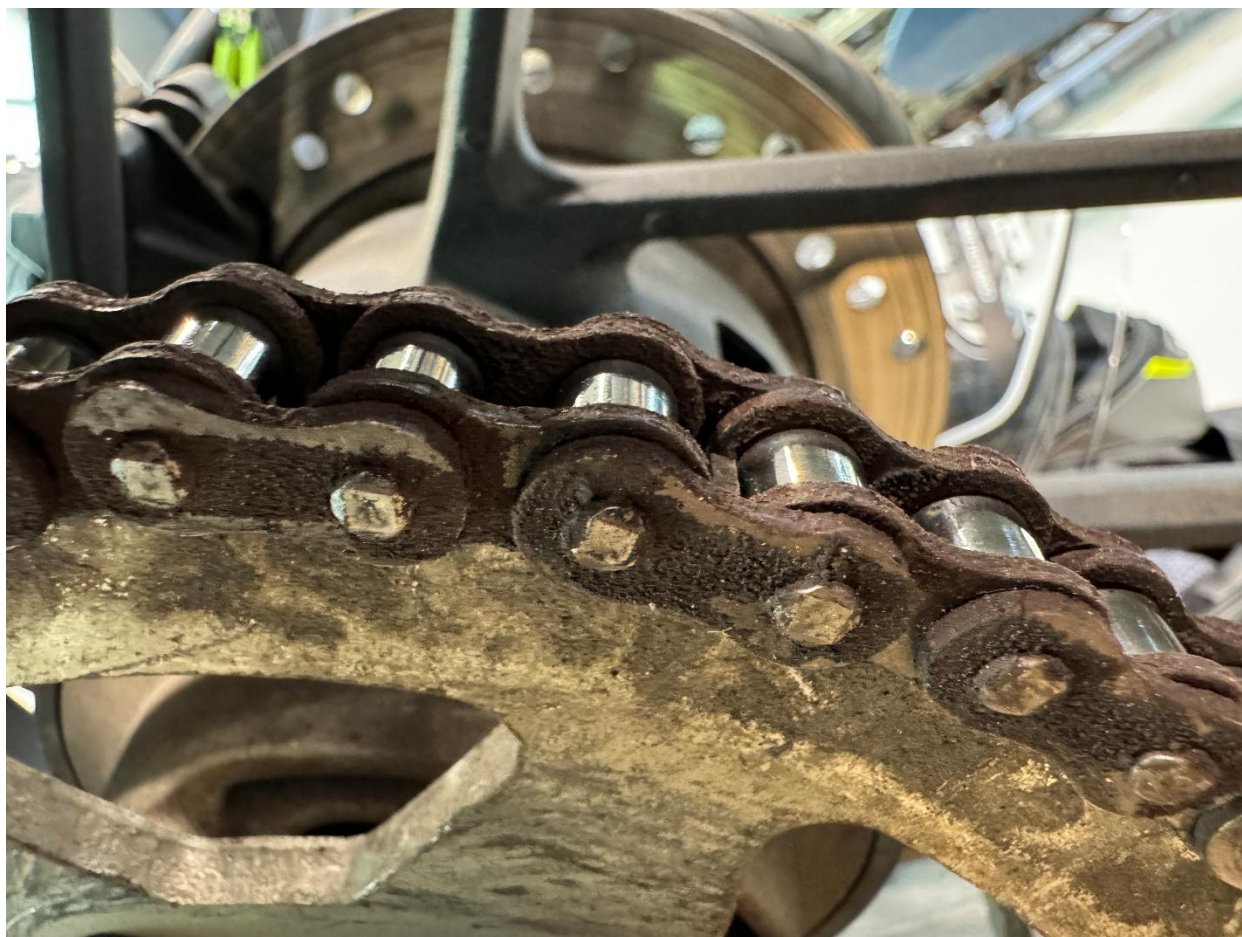
Den tekniske undersøkelsen inkluderte motorsykkelen hjul, drivverk, støtdempere, gaffel og svingarm, lagre, bremses og oljenivå på motor. Undersøkelsen viste at motorsykkelen hadde slitt kjede og drev (se figur 15), samt at den hadde for høyt lufttrykk i for- og bakdekk og slitt bakdekk (se kapittel 1.8.1.3). Tabell 2 viser mål og vektorer fra undersøkelsen. Det ble ikke funnet andre tekniske feil og mangler på motorsykkelen.

Figur 15: Slitt kjede med lite smøring. Foto: SHK

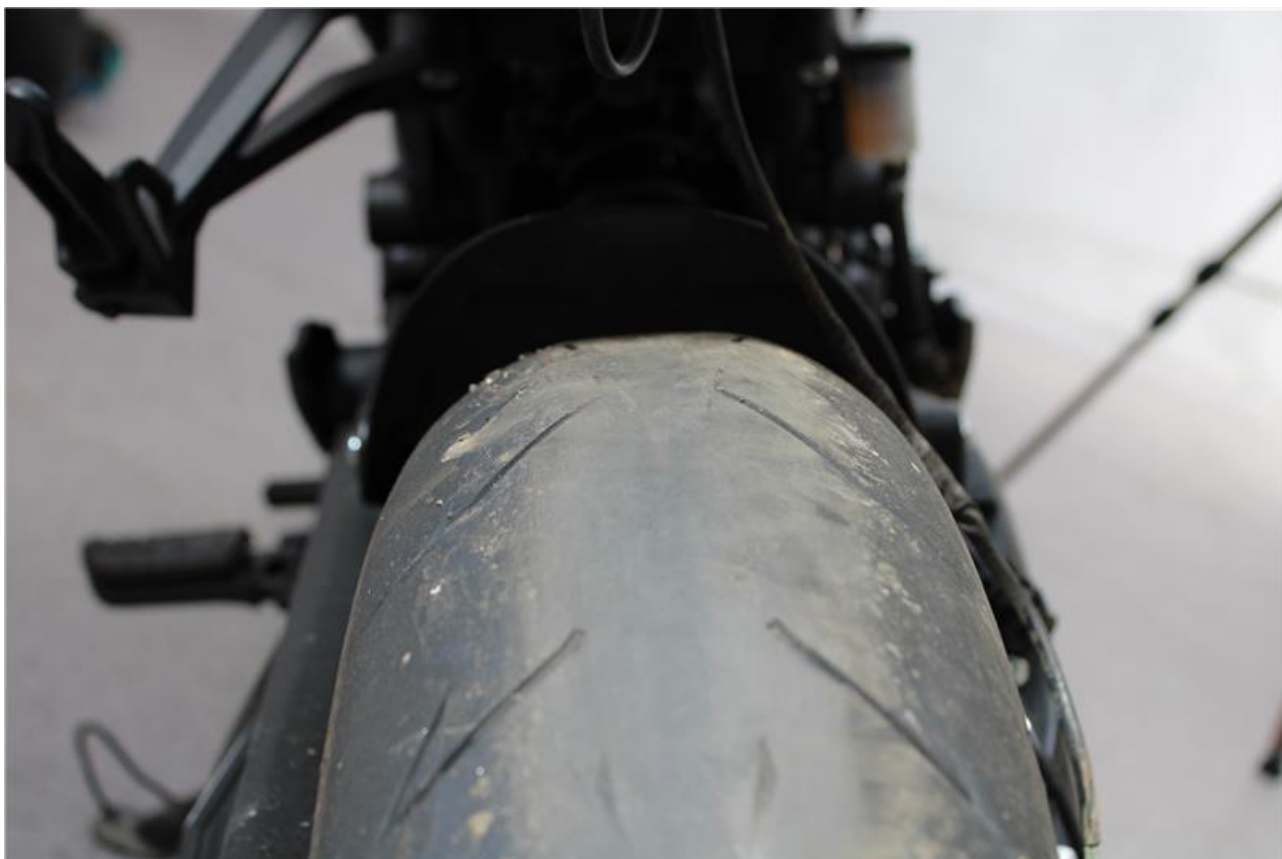
Motorsykkelen bakdekk var slitt utover minstemålet, spesielt midt i slitebanen på dekket. Bakdekket manglet mønsterdybde midt på (se tabell 2 og figur 16).

Figur 16: Slitt bakdekk som var flatt på midten. Foto og illustrasjon: SHK

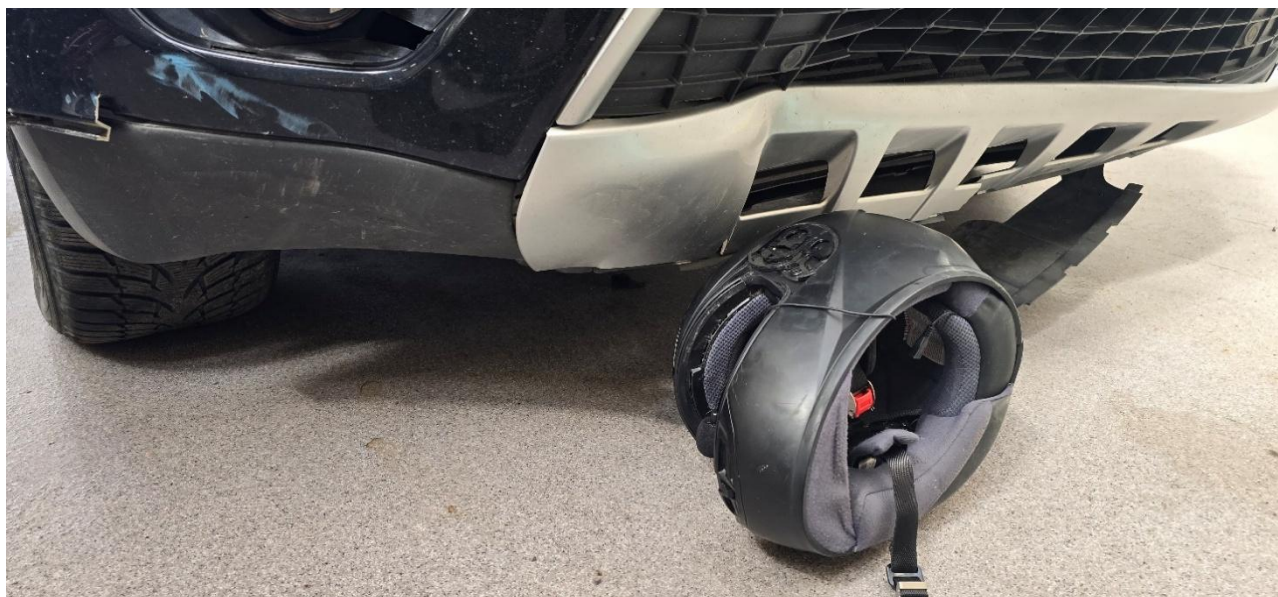
Høyden mellom underlaget og personbilens karosseri i front av bilen ble målt av SHK til 18 cm. Motorsyklistens hjelm ble målt liggende mot bakken og med skrapesporene vendt ned mot underlaget til en høyde på 23 cm, se figur 18.

Figur 18: Hjelmens posisjon mot bilens eksteriør med skrapemerker vendt ned mot underlaget. Foto: SHK

I sammenstøtet med bilen løsnet motorsyklistens hjelm fra hodet til føreren. Undersøkelsen har vist at hjelmen var på og at hjelmstroppen var festet, i forkant av ulykken. Det ble funnet plastrester på ulykkesstedet fra hjelmens skadede låsemekanisme (hurtigkobling). Sammenholdt med undersøkelsene fra RISE mener SHK at hjelmens hurtigkobling har blitt utsatt for en mekanisk påvirkning i ulykken som førte til at hurtigkoblingen åpnet seg. Dette medvirket videre til at motorsyklistens hjelm ble slått av. Målinger gjort av hjelmen og bilens frontfanger viser at det ikke var plass til hjelmen under bilen.

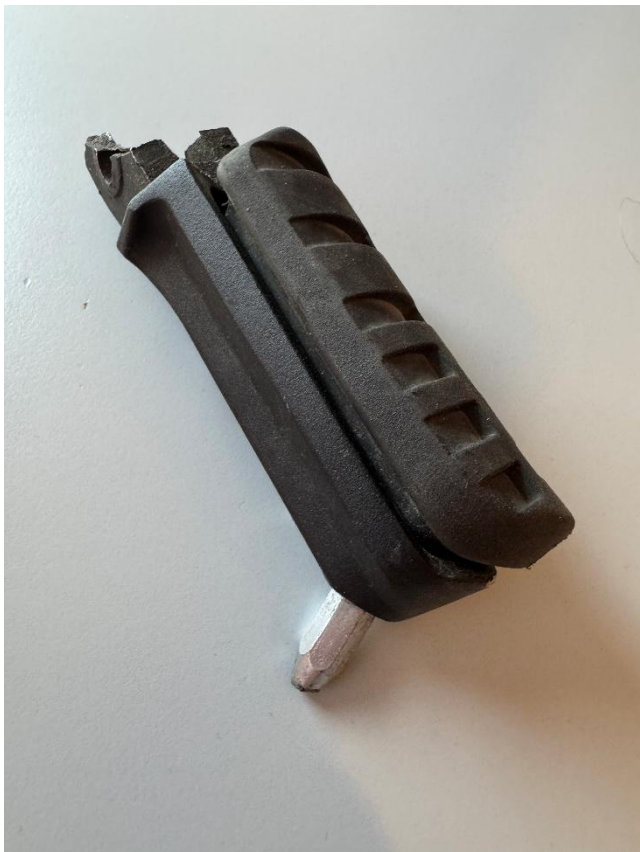
Figur 25: Høyre fotstøtte med pinne som ble ødelagt i ulykken. Foto: SHK

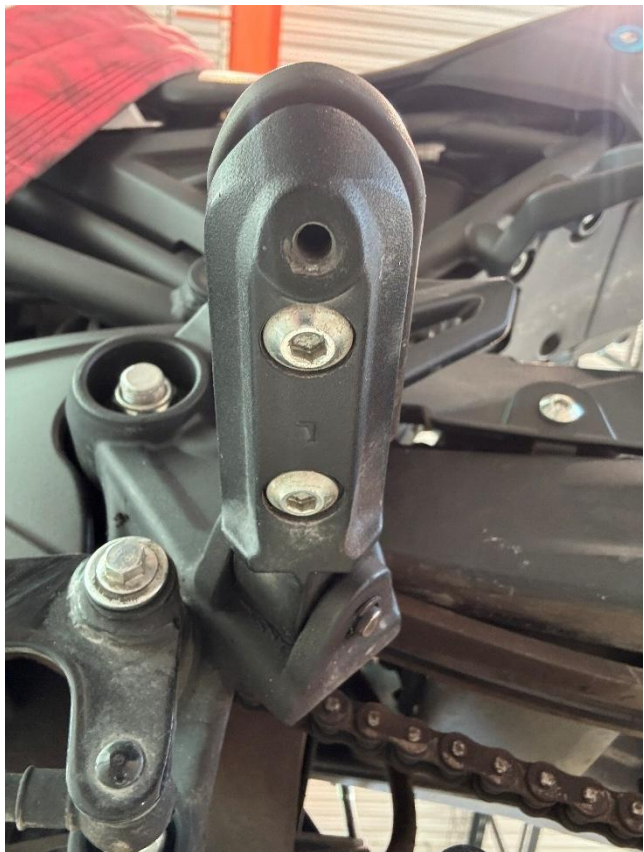
Fotstøtten på venstre side manglet en pinne som har som formål å varsle fører om at motorsykkelen nærmer seg sin maksimale nedleggsvinkel (se figur 26).

Figur 26: Fotstøtte på venstre side uten pinne. Fotstøtten satt på motorsykkelen. Foto: SHK

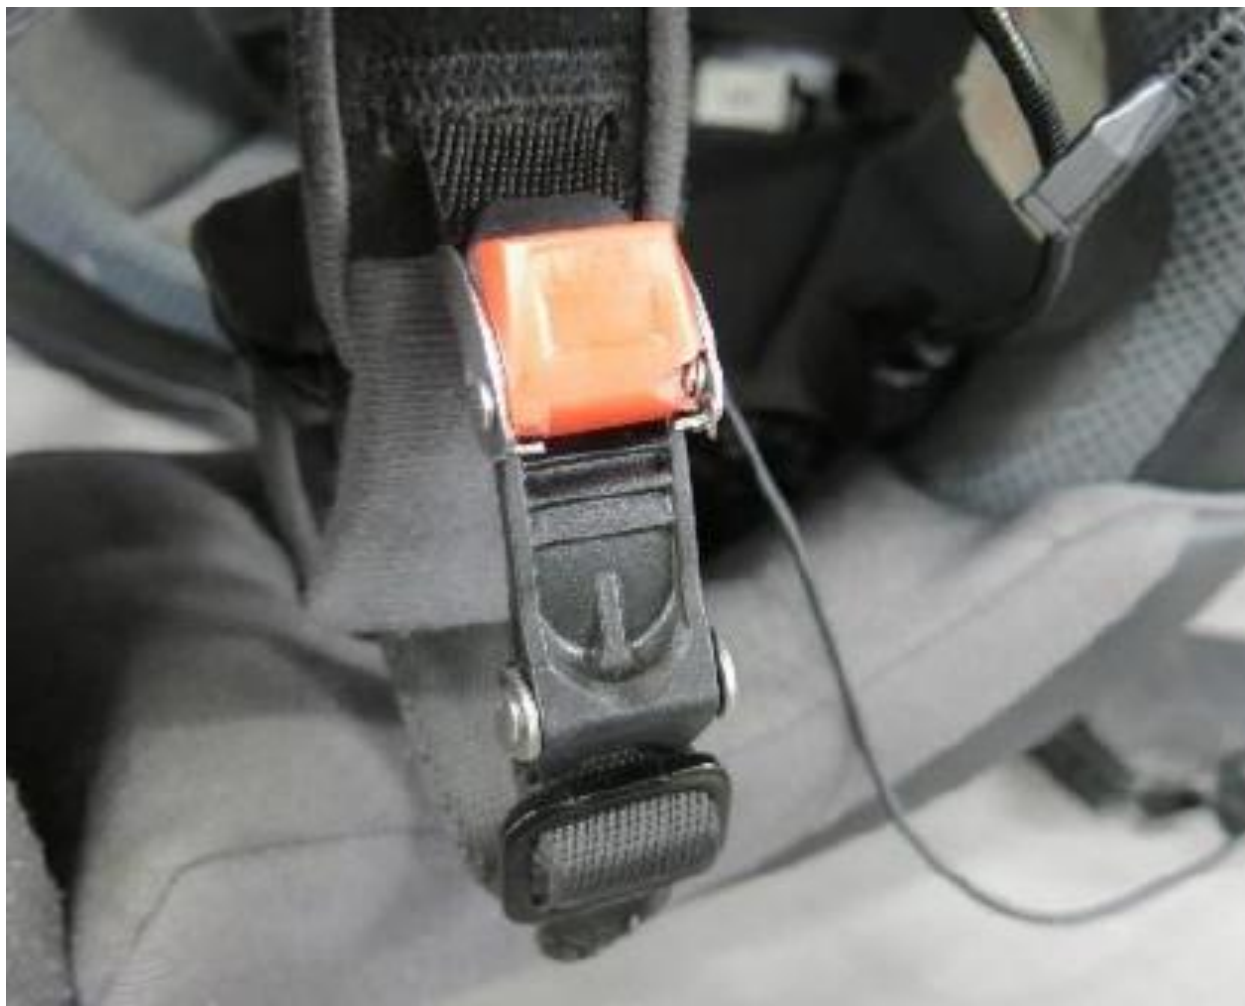
Hjelmen ble undersøkt med tanke på hvilke skader som kunne ses utenpå hjelmens skall, samt undersøkelse av hjelmens skadede låsemekanisme for hakestropp (se figur 28).

På bakgrunn av undersøkelsen konkluderte RISE med at skaden på hakestroppfestet (hurtigkobling) og at hurtigkoblingen åpnet seg, ikke skyldes kreftene den var utsatt for i ulykken. Ifølge RISE skyldes det trolig en annen påvirkning i ulykkesforløpet.

Figur 28: Skadet låsemekanisme (hurtigkobling). Foto: RISE

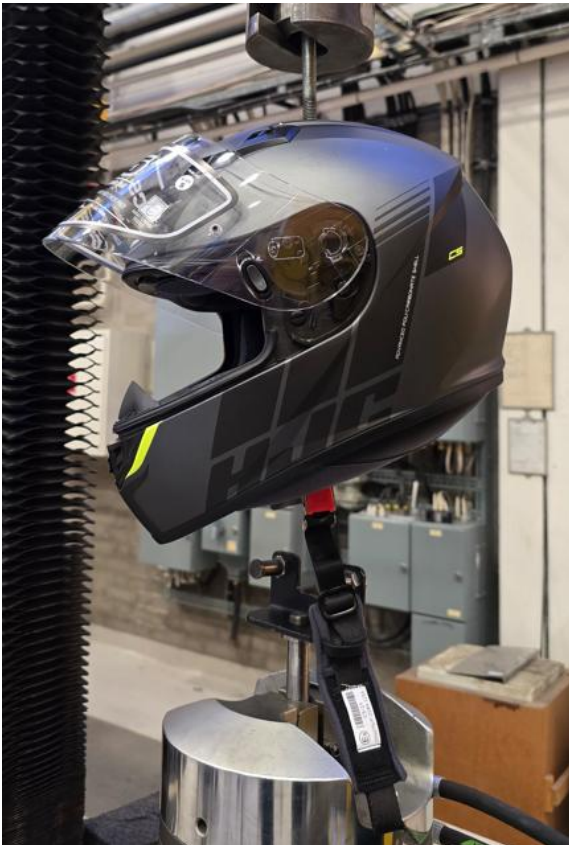
Hjelmen ble utsatt for en test i en maskin som dro i hakestroppen (hurtigkobling) hardere og hardere til innfestingen i metall røk i hjelmens innside. Hakestroppen røk ved 4,77 kN. Bilder fra testen er vist i figur 29 til figur 31. Selve hurtigkoblingen ble ikke skadet i testen.

Figur 29: Hjälm i testrigg hos RISE, hakestropp henger ned grunnet ødelagt innfesting. Foto: SHK

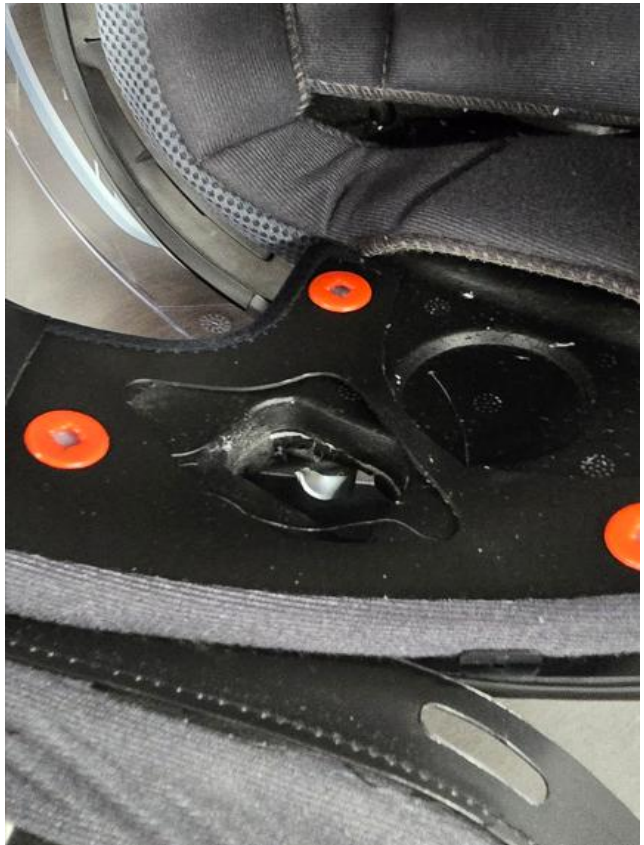
Figur 30: Ødelagt innfesting på hjelmens innside. Foto: SHK
