# RAPPORT VEI 2025/06

*Vedlegg B til 2025/04 Delrapport 1 – Temaundersøkelse om ulykker med ungdom på lett motorsykkel*

## ***Utforkjøringsulykke med lett motorsykkel på fylkesvei 115 i Aurskog-Høland kommune 8. mai 2024***

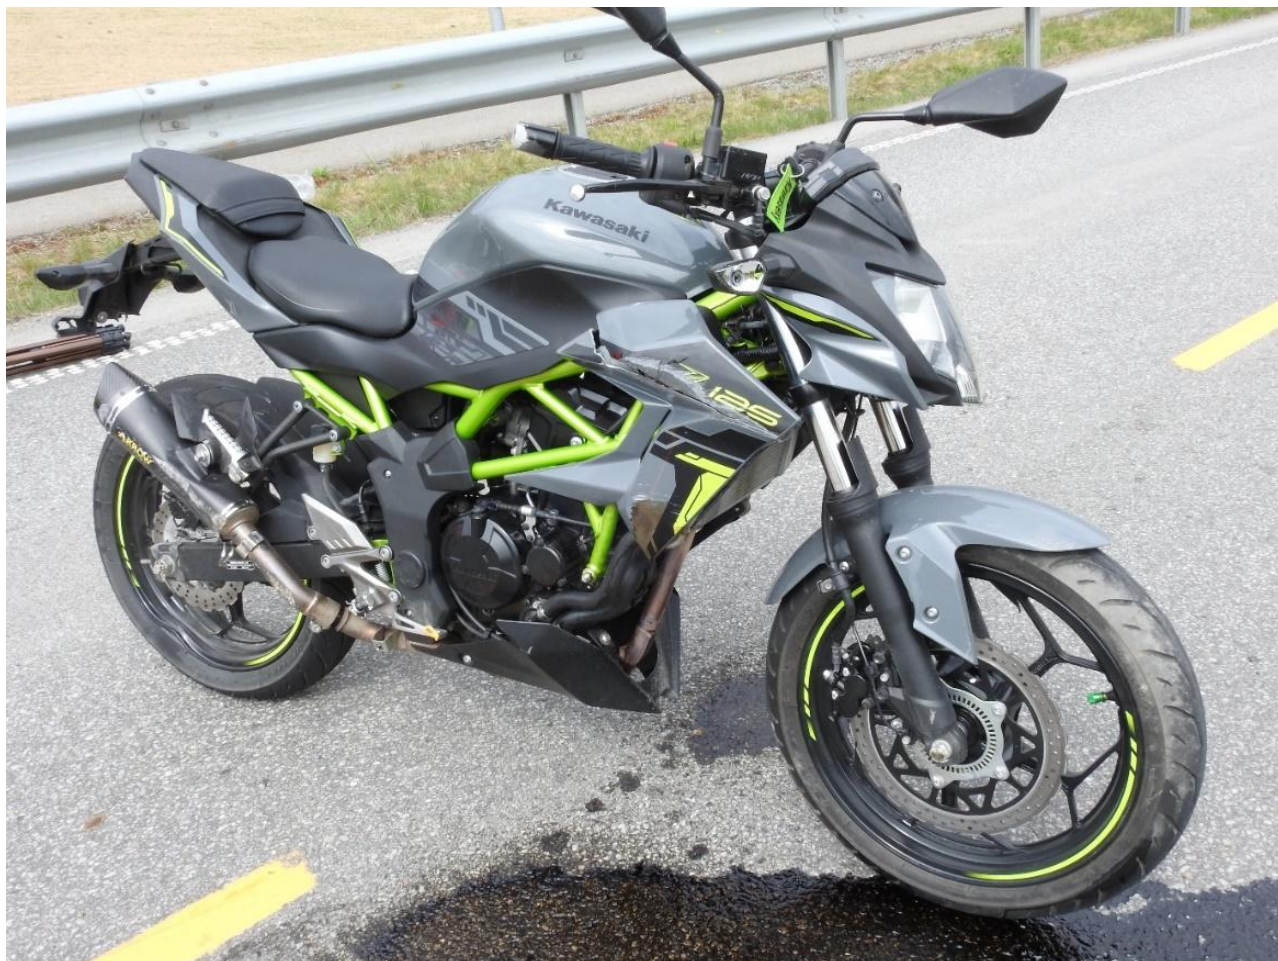
På bakken under motorsykkelen hadde det lekket ut bensin og kjølevæske.

Figur 4: Skader på høyre side av motorsykkelen og væskelekkasje på stedet. Foto: SHK

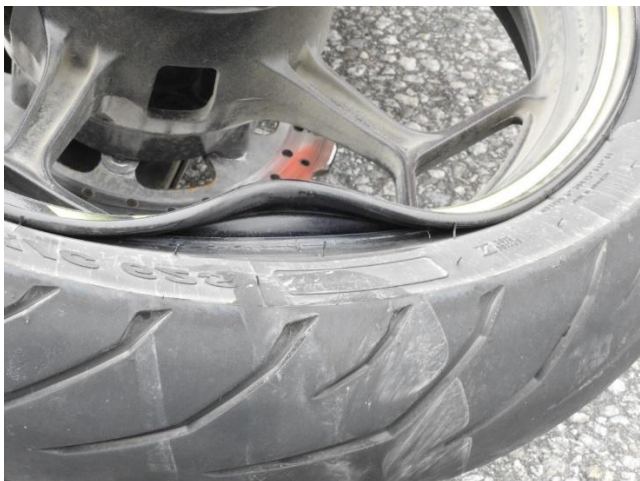
Figur 5: Skader på bakfelg, og merke etter rekkverksstolpen på dekket. Foto: SHK

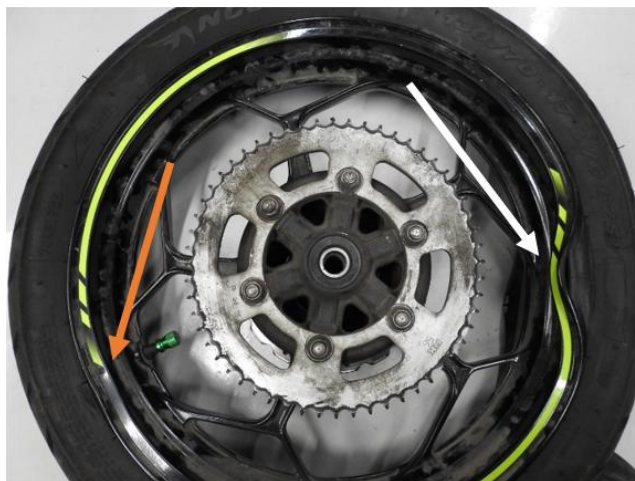
Figur 6: Skader på bakfelg. Bulk på begge sider (hvit pil) og mindre bulk (oransje pil). Foto: SHK

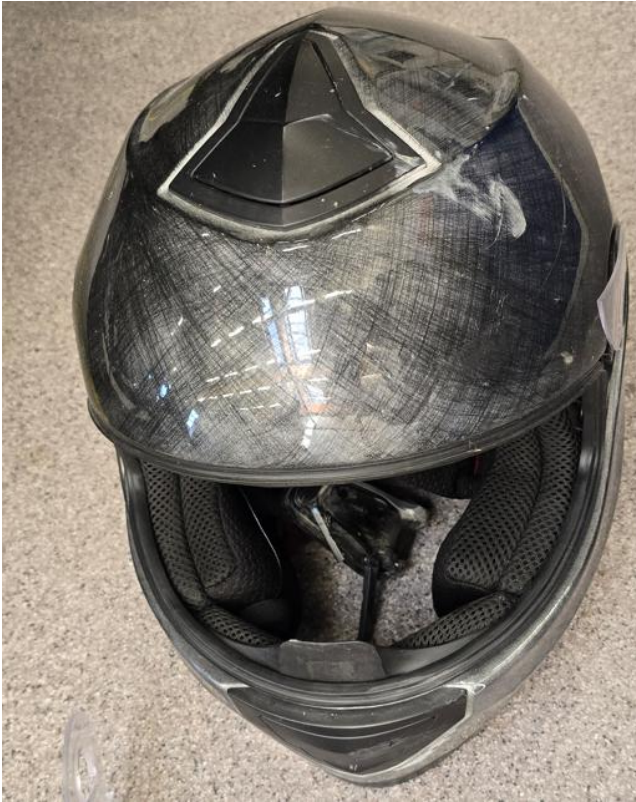
Hjelmen hadde lite skader utover at visir og intercom hadde falt av. Mindre skrapemerker ble funnet på toppen og ved hakepartiet (se figur 7). I forbindelse med redningsarbeidet ble deler av hjelmens innerfôr fjernet.

Figur 7: Hjelmen etter ulykken. Skrapemerker øverst på høyre side. Intercom har falt av. Foto: SHK

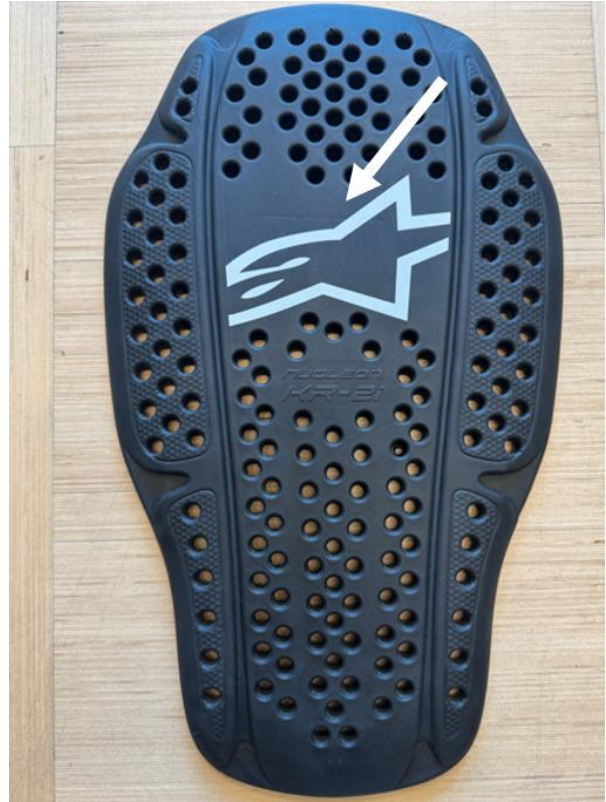
Ryggbeskytteren hadde et tverrgående merke på øvre del (se figur 8). Merket var ca. 6 cm langt og 5 mm bredt.

Figur 8: Merke på ryggbeskytter etter ulykken (markert med hvit pil). Foto: SHK

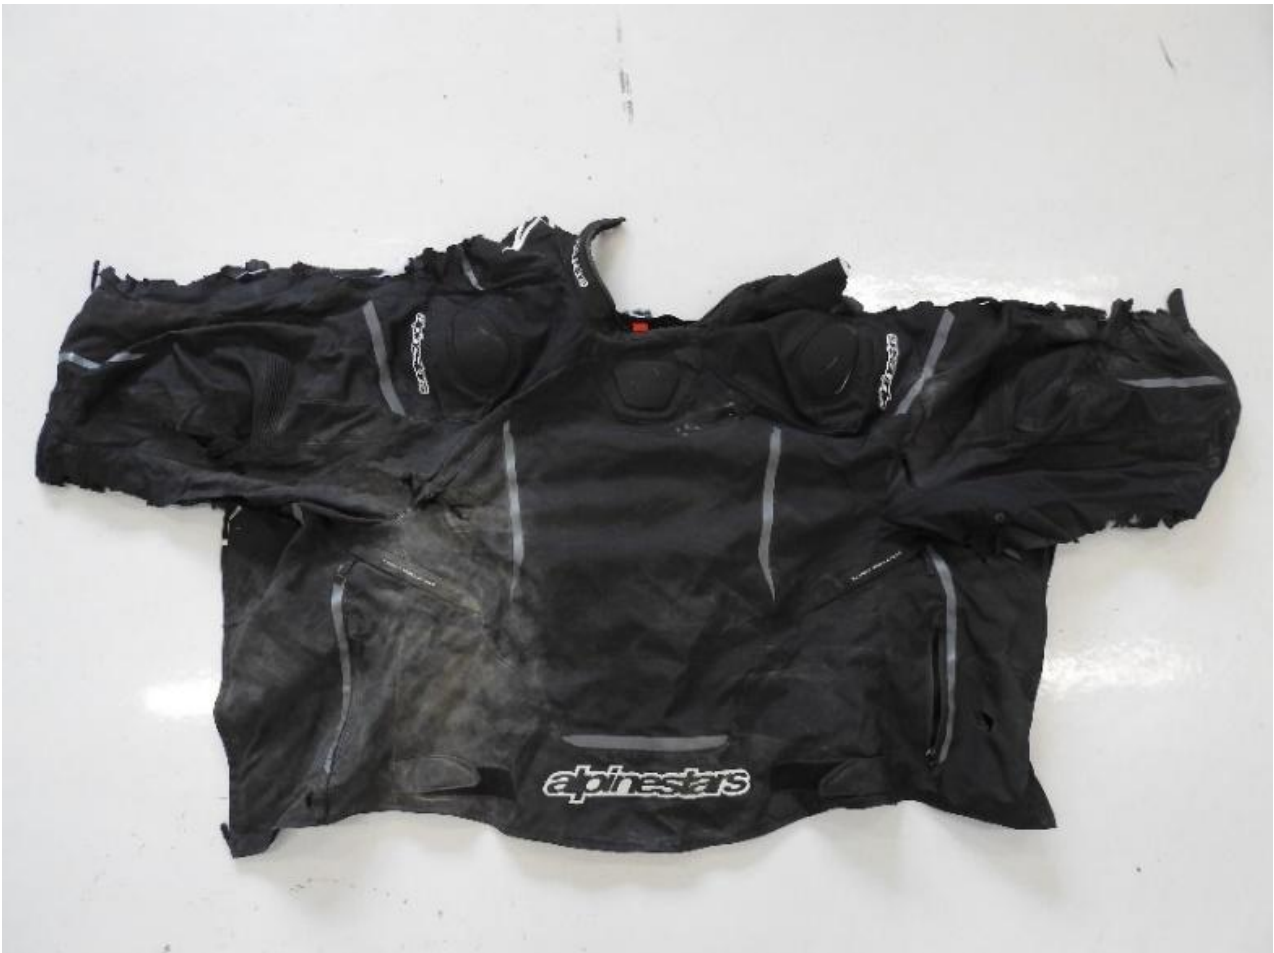
Figur 9: MC-jakke med beskyttelse. Jakken ble klippet opp i forbindelse med redningsarbeidet. Foto: SHK

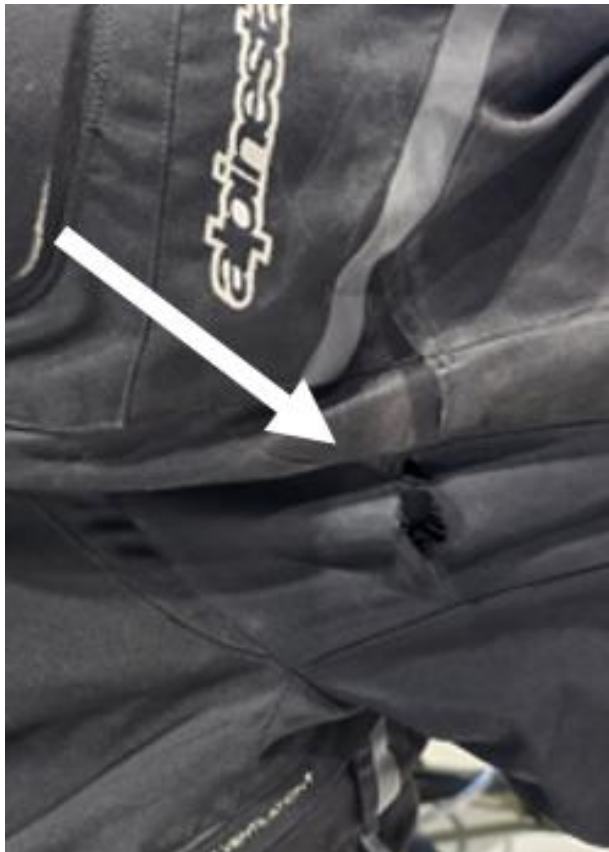
Figur 11: Hull på høyre side (hvit pil).  
Foto: SHK

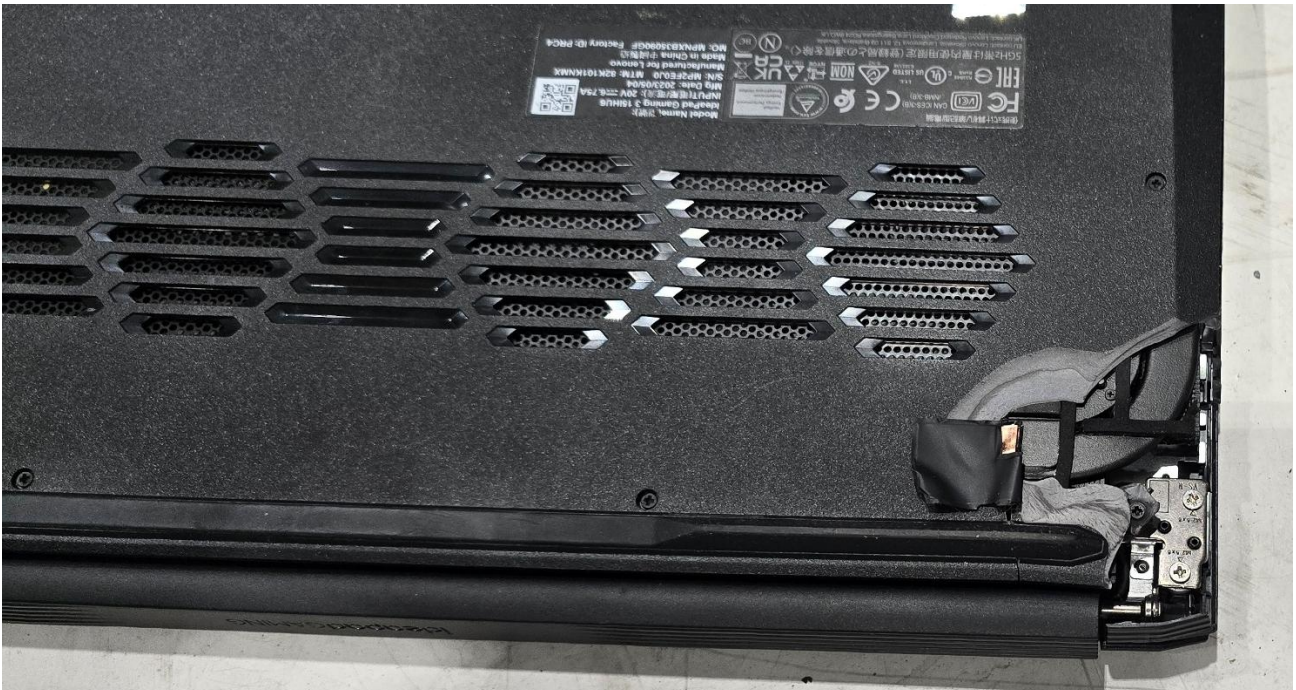
Et av hjørnene til den bærbare PC-en som lå i førerens ryggsekk var skadet.

Figur 12: Skade på PC i ryggsekk. Foto: SHK

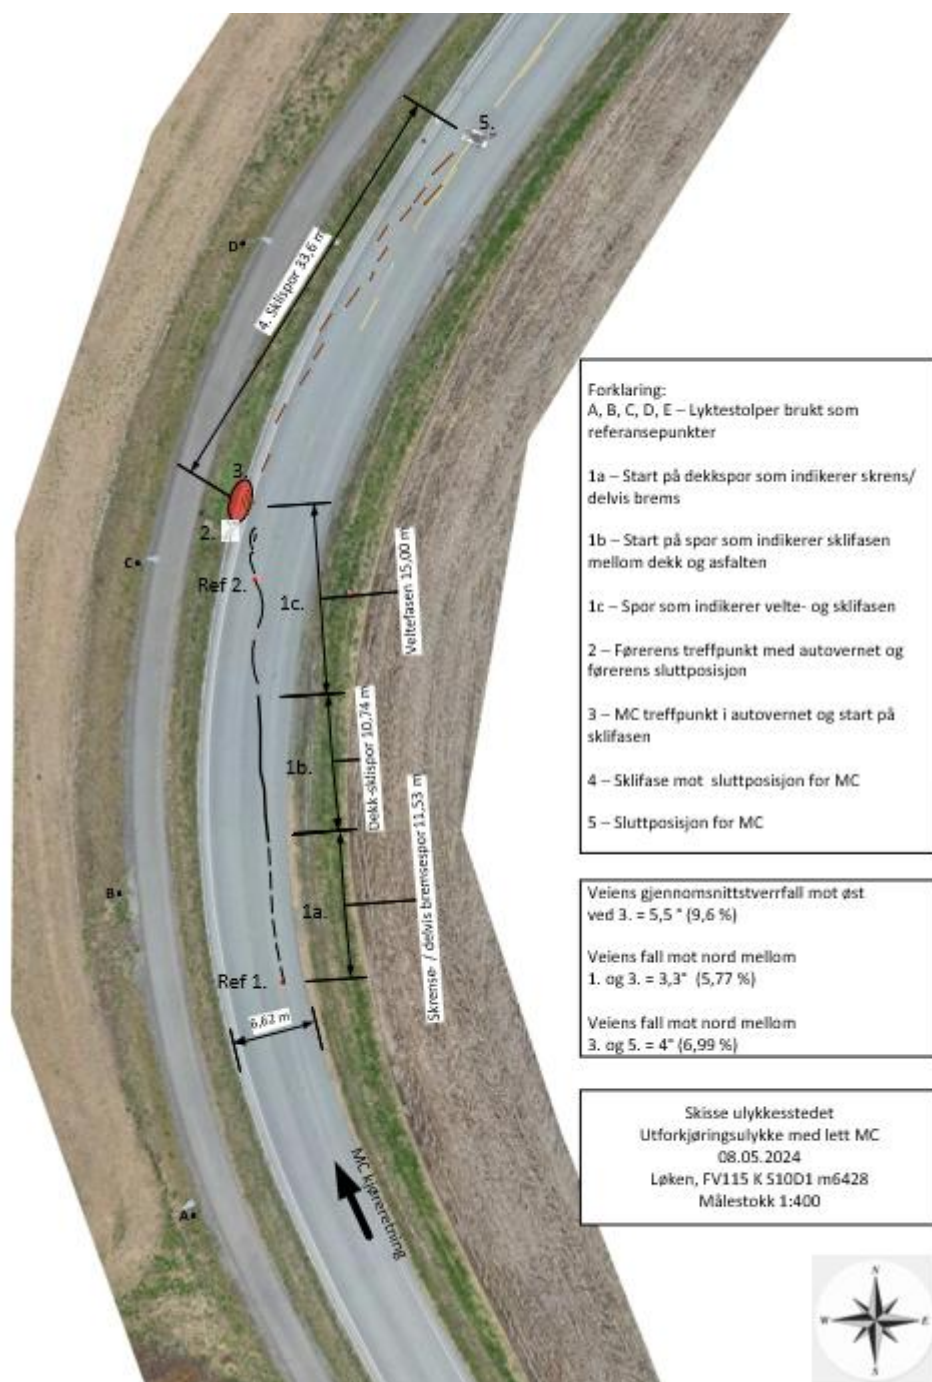
Figur 13: Dokumentasjon av ulykkesstedet. Dronefoto: Statens vegvesen. Illustrasjon: SHK

Det var tydelige dekk- og skrapespor i asfalten frem mot det antatte treffpunktet i rekkverket. Fra treffpunktet ble det avsatt skrapemerker i asfalten frem til der motorsykkelen ble funnet. SHK fant skader på flere av rekkverksstolpene.

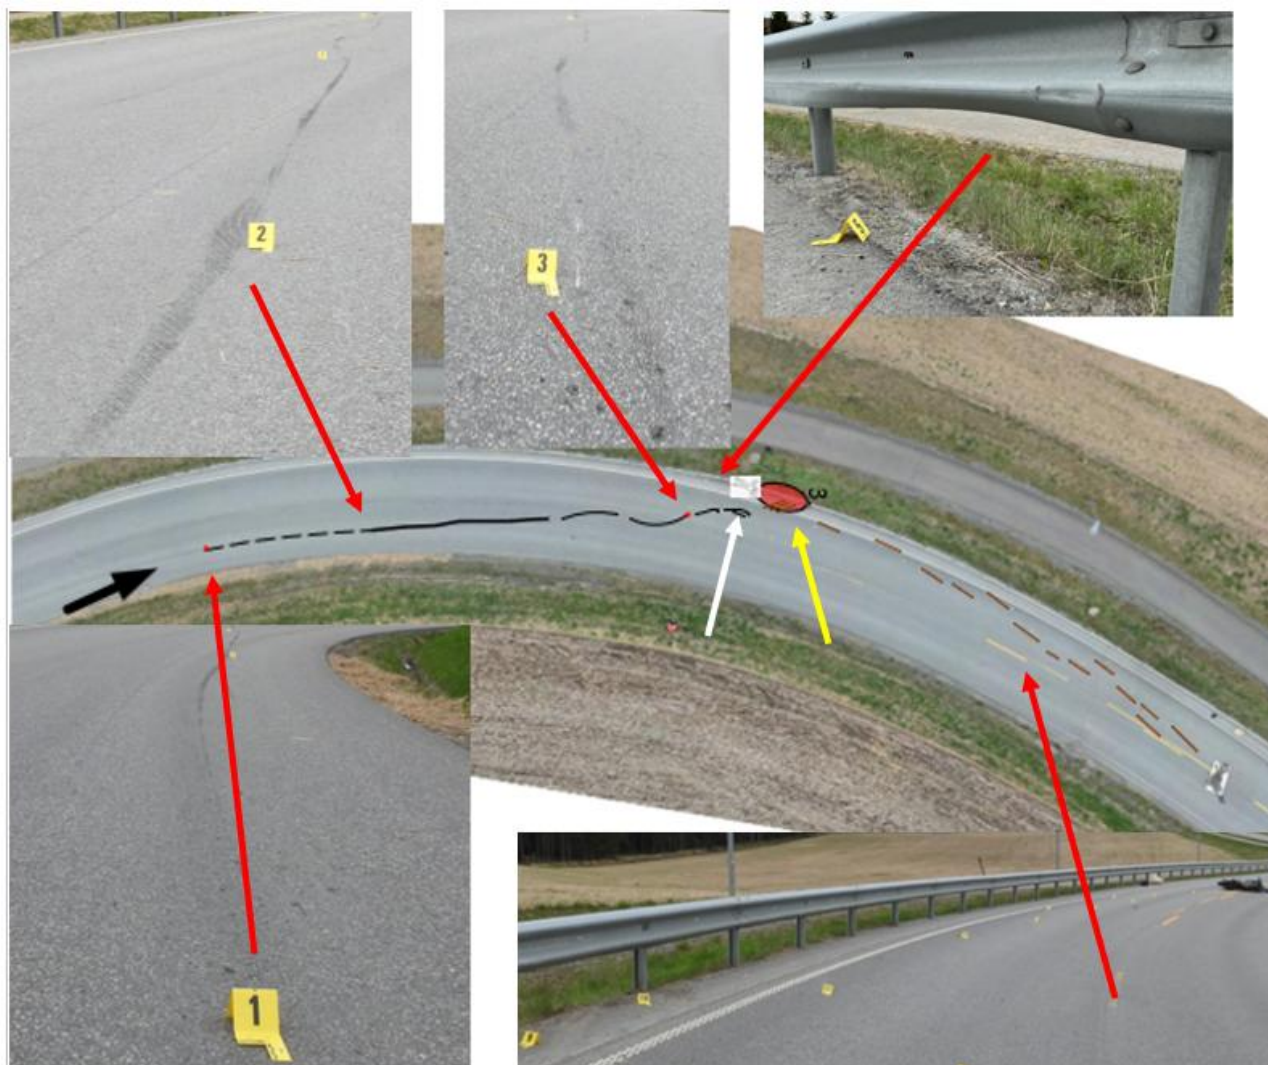
1,5 m fra asfaltkanten på høyre side. Frem mot markør 2 i figur 14 ble sporet tydeligere, med noen korte opphold.

Figur 14: Spor i asfalten og på rekkverk. Hvit pil markerer stedet føreren ble funnet. Gul pil markerer stedet motorsykkelen traff rekkverket. Dronefoto: Statens vegvesen. Foto og illustrasjon: SHK

Det ble også funnet skader på selve rekkverksskinnen (se markør nr. 5 i figur 14). Bulkene i rekkverksskinnen var ifølge bilder fra Vegkart til stede før ulykken, og hadde ingen sammenheng med kollisjonen.

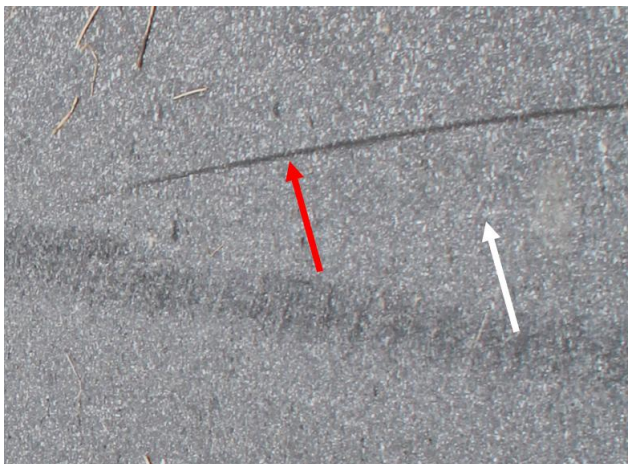
Før markør nr. 2 var det parallelle skrapespor og et sort avsetningsspor fra gummi på asfalten (se figur 15). Sporene var ca. 2,7 m lange og hadde en vinkel på ca. 5 grader i forhold til dekksporet. På ytterkant av førerens høyre vernesko ble det funnet et skrapemerke (se figur 16).

Figur 15: Skrapespor (hvit pil) og gummiavsetning i asfalten (rød pil). Foto: Statens vegvesen

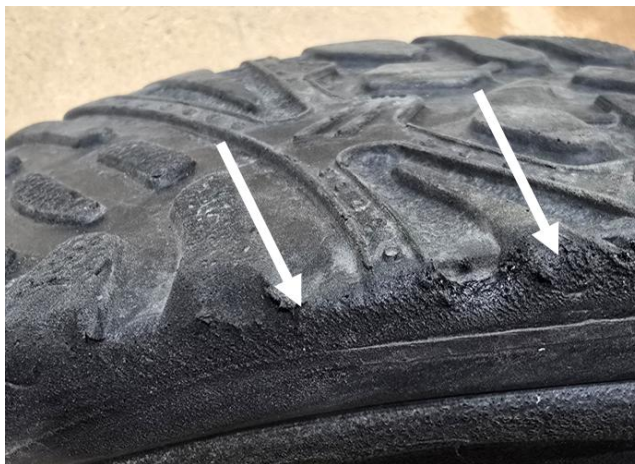
Figur 16: Skrapespor på skoens høyre ytterkant (hvite piler). Foto: SHK

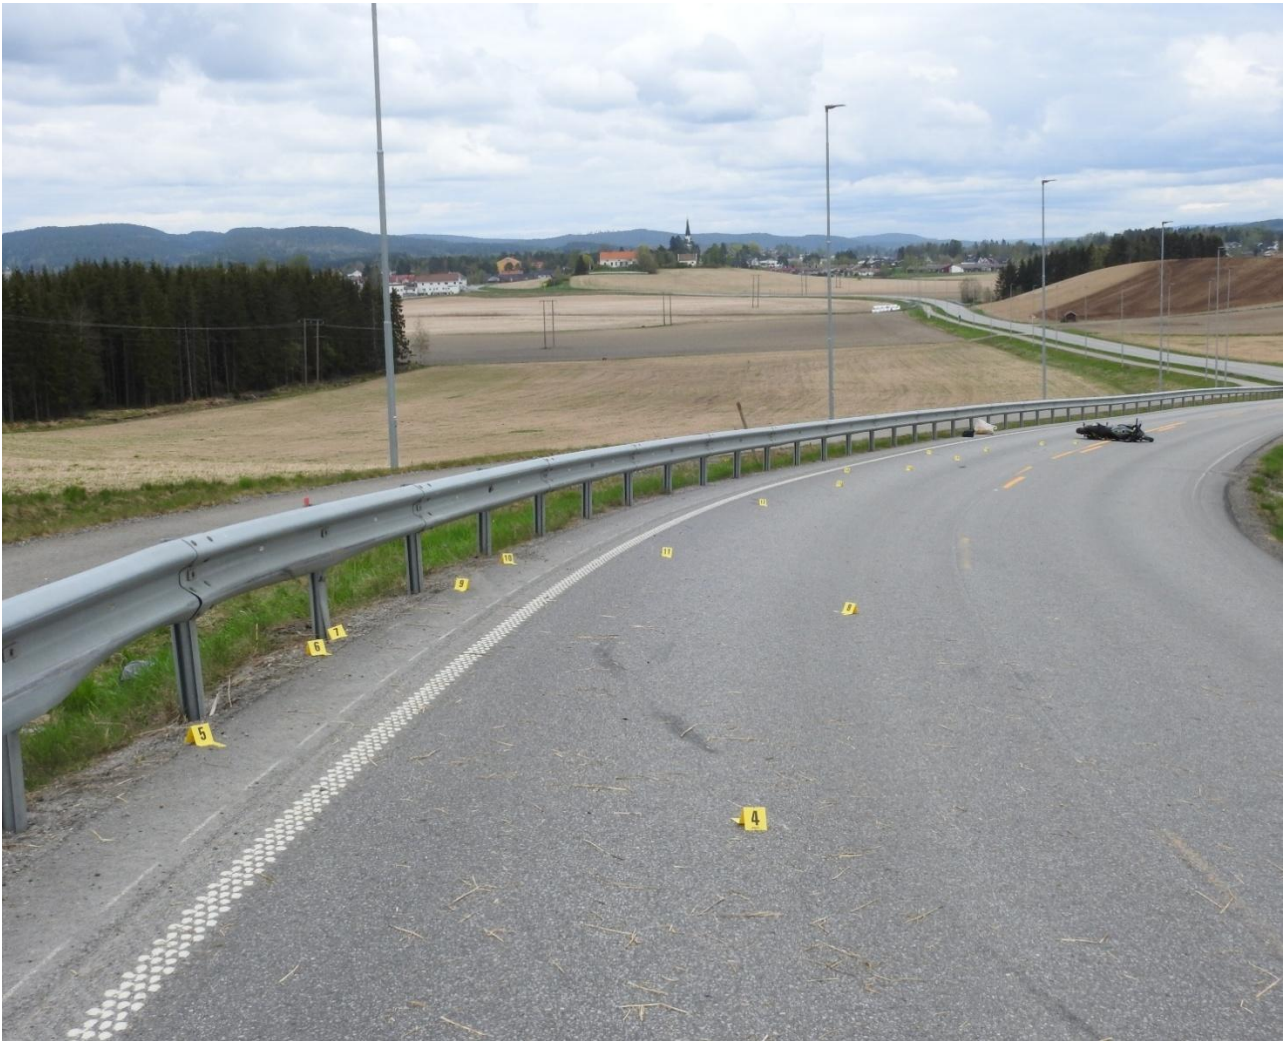
Motorsykkelen ble funnet liggende på sin høyre side i kjørebane, på midtmarkeringen (se figur 17).

Figur 17: Motorsykkelens sluttposisjon. Foto: SHK

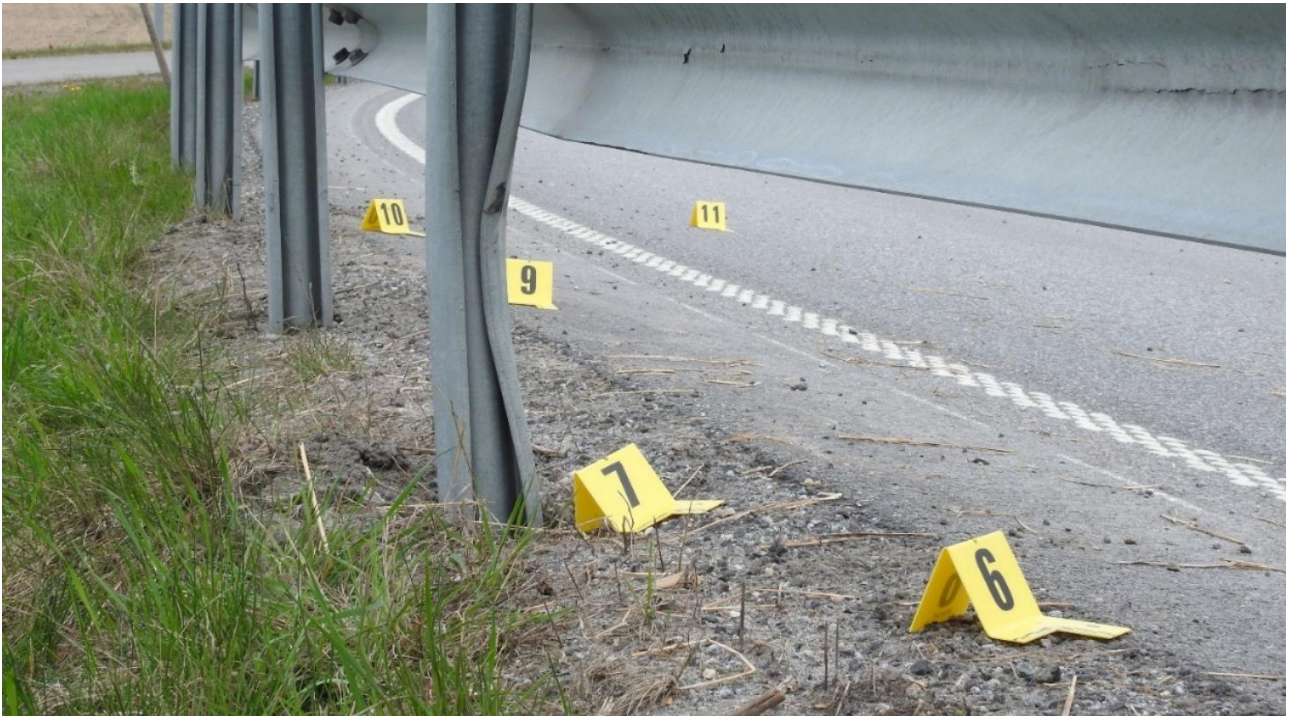
Motorsyklisten ble funnet liggende rundt en av stolpene til rekkverket ved markør nr. 7 i figur 18. Statens vegvesen målte avstanden fra stolpen der føreren ble funnet til motorsykkelens sluttposisjon til 33,6 m (se figur 19).

Figur 18: Føreren ble funnet ved markør nr. 7. Foto: SHK

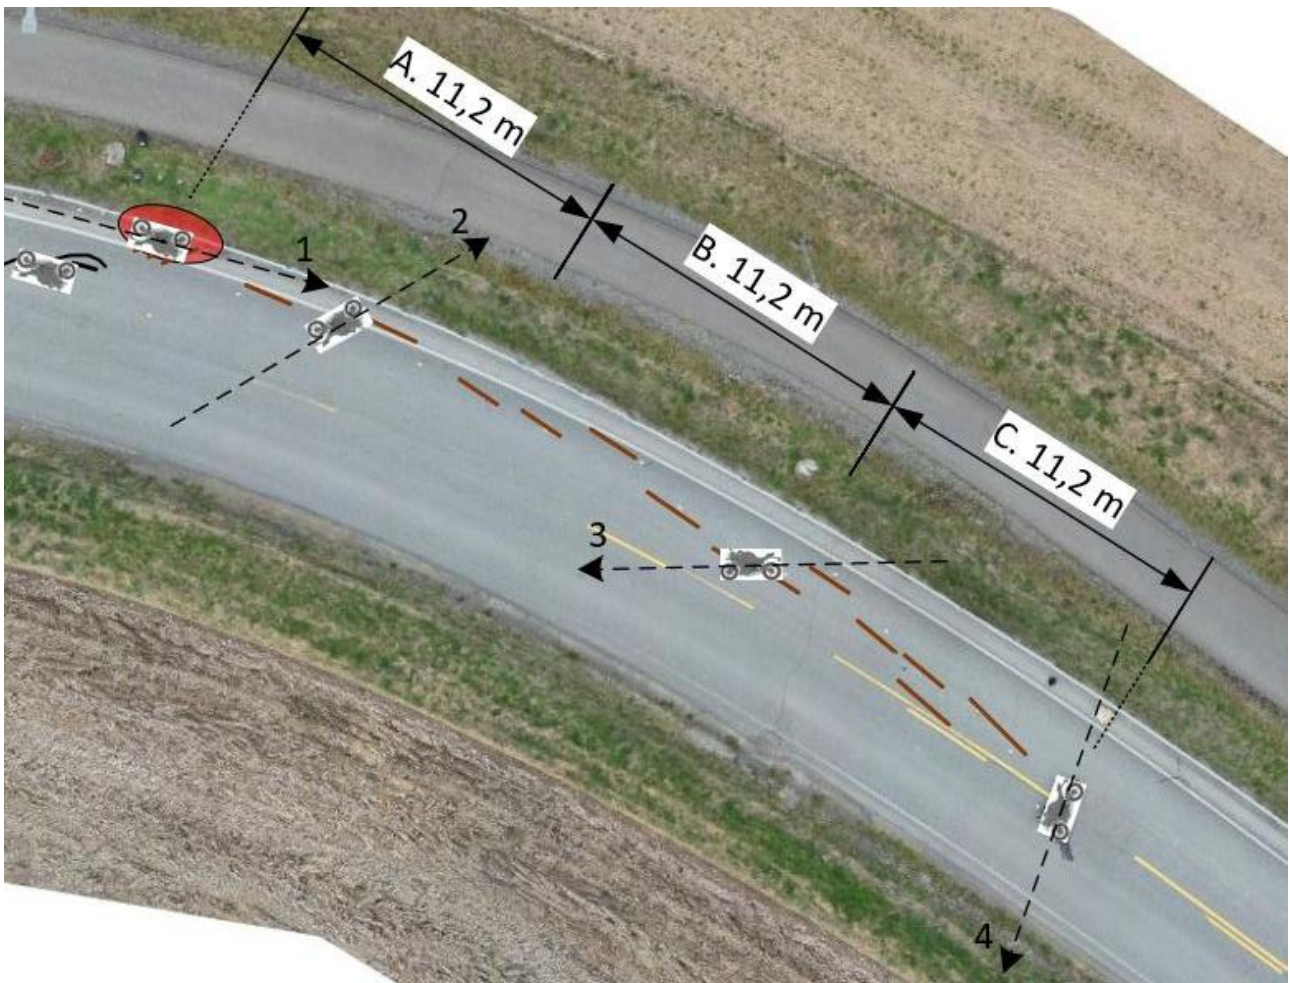
Figur 19: Motorsykkelens bevegelser og sluttposisjon i forhold til treffstedet i rekkverket (merket med rødt). Skrapespor er markert med røde streker. Dronefoto: Statens vegvesen. Illustrasjon: SHK

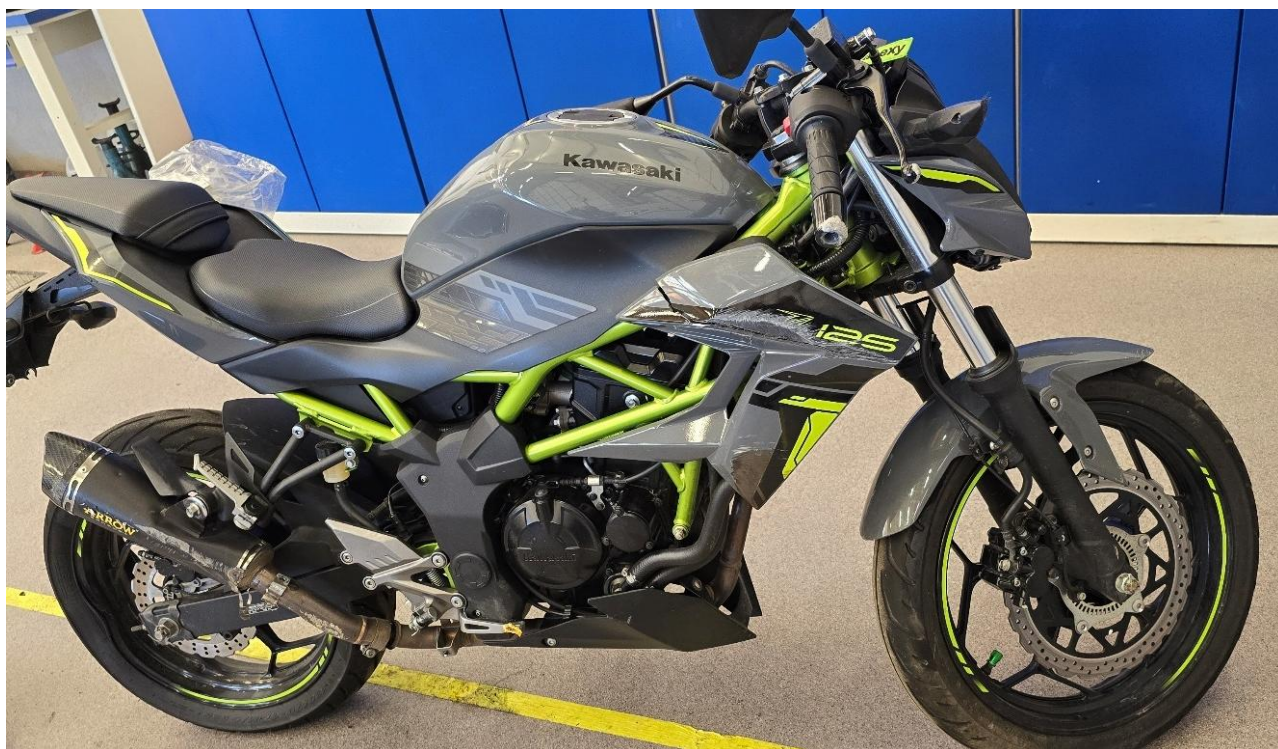
Det var montert sportseksos på sykkelen fra produsenten Arrow, med «Db-killer» for å tilfredsstille gjeldende lydkrav (se figur 20). Motorsykkelen var ikke vist for Statens vegvesen med sportseksos. Utover dette fant ikke SHK noen modifikasjoner fra opprinnelig oppsett.

Figur 20: Motorsykkelen slik den så ut etter ulykken, med ettermontert sportseksos. Foto: SHK

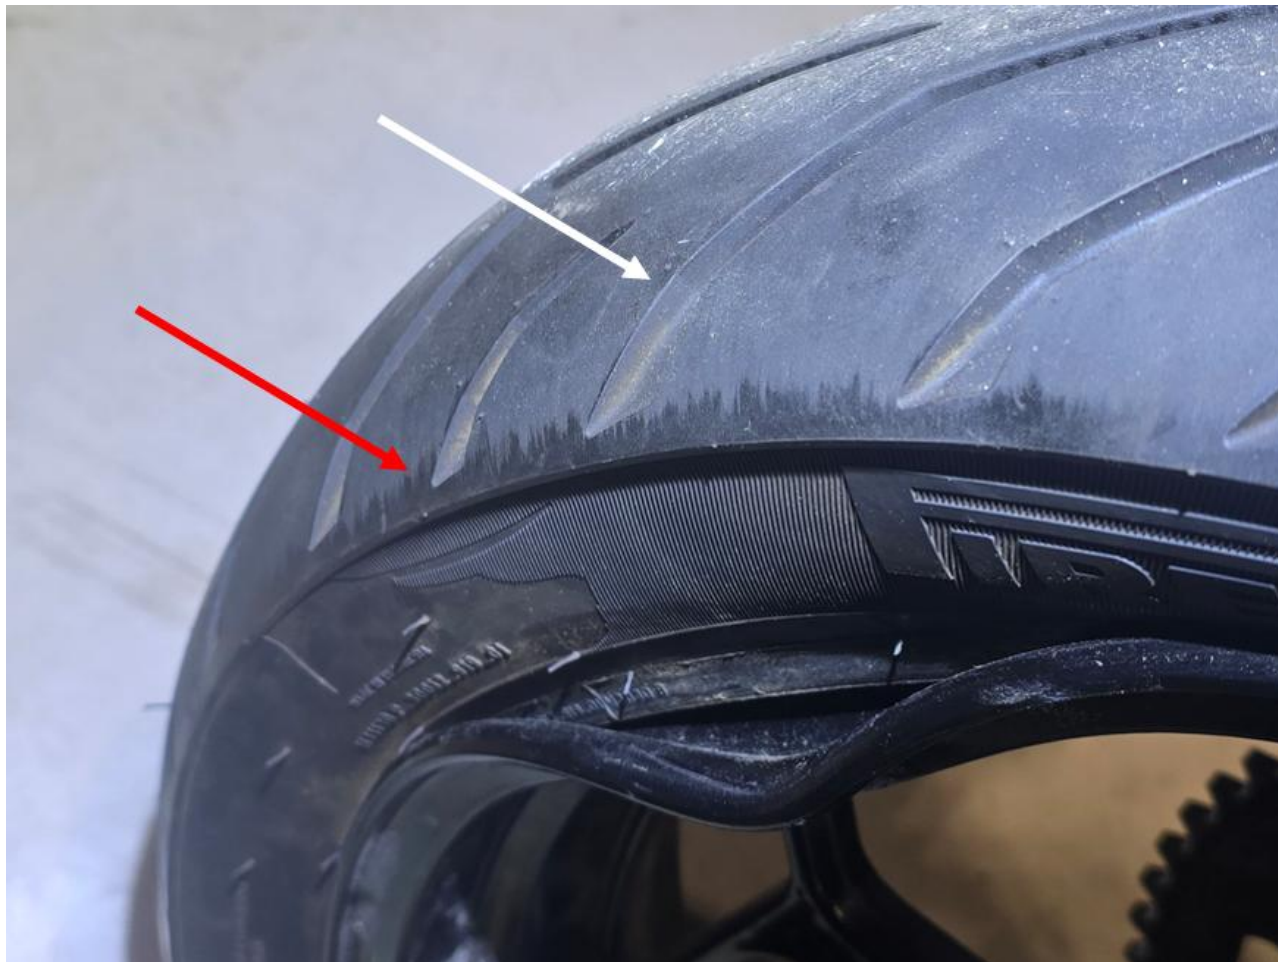
Dekkverkstedet der dekket ble byttet, var ikke godkjent for motorsykel. Verkstedet kunne derfor legge dekk på felgen, men ikke montere hjulet på motorsykkelen. Føreren monterte derfor selv hjulet på motorsykkelen etter at nytt dekk var montert på felgen. Verkstedet var ikke kjent med nødvendigheten av å informere om at nye motorsykkeldekk kan være glatte.

Figur 21: Bakdekket var nylig skiftet og hadde lite slitasje (hvit pil). Ytterkanten av dekket hadde fortsatt en glatt overflate (rød pil). Foto: SHK

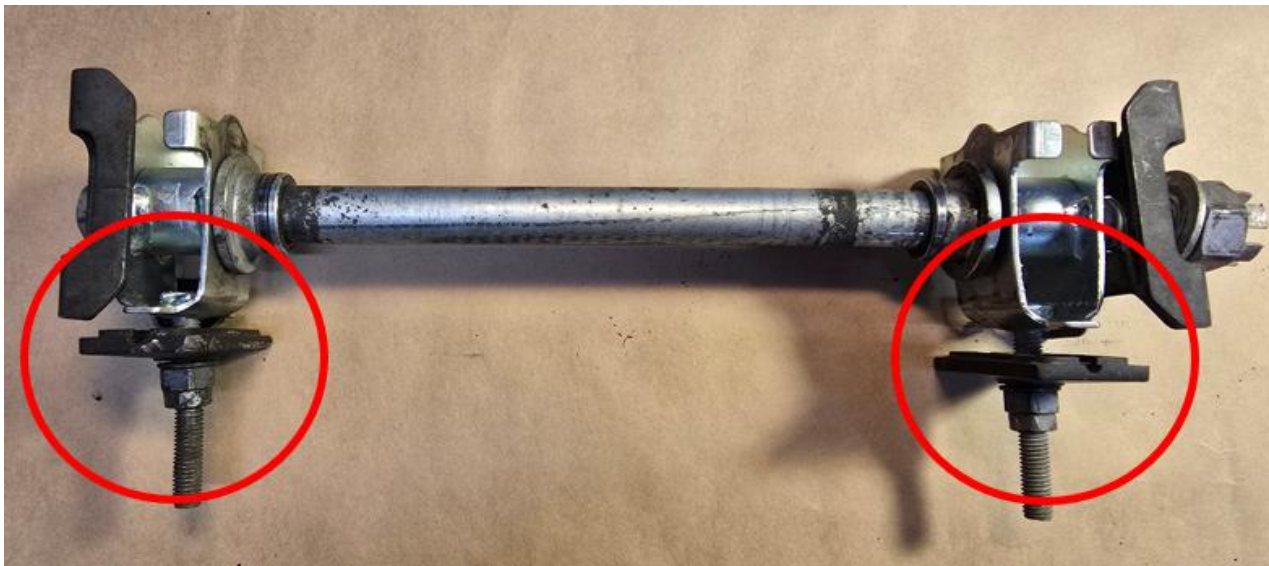
Bakhjulet sto skjevt på motorsykkelen etter ulykken, og den gjennomgående hjulakselen var skjev. Akselen ble trolig skadet i ulykken. Skruene som brukes til å justere bakhjulet i lengderetning var skrudd ulikt inn (se figur 22). SHK målte at akselen var festet 3 mm lenger frem på venstre side enn på høyre side.

Figur 22: Hjulaksel med kjedestrammere markert med rødt. En større del av gjengene er synlig på høyre side. Foto: SHK

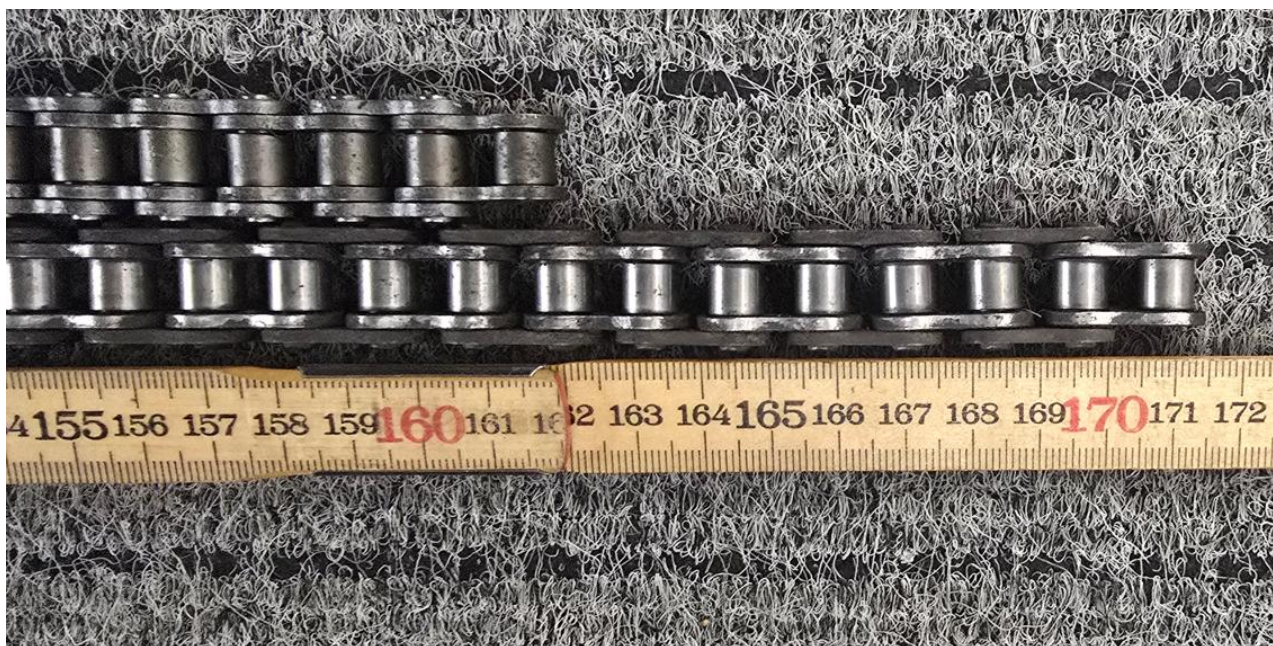
SHK har fått opplyst at motorsyklisten hadde reagert på at kjedet var slakt 5. september 2023 og at kjedet falt av 8. september 2023. I den tekniske undersøkelsen av sykkelen etter ulykken fremkom det at kjedet hadde strukket seg mye og hadde stor slakk i forhold til spesifikasjonene fra produsenten. Kjedet ble tatt av motorsykkelen og målt til 171,5 cm. Et tilsvarende nytt kjede ble målt til 162 cm (se figur 23).

Figur 23: Nytt kjede øverst. Kjede fra ulykkessykkelen nederst. Foto: SHK

Motorsykkelenes kjede og drev bar preg av stor slitasje. Ifølge motorsykkelenes håndbok skal det være 25–35 mm slakk på kjedet, målt på den nederste delen når sykkelen står på hjulene uten belastning (se figur 24). På den aktuelle motorsykkelen målte SHK ca. 65 mm slakk. Siden hjulakselen var skjev etter ulykken var det ikke mulig å fastslå hvor stor slakk det hadde vært i kjedet før ulykken.

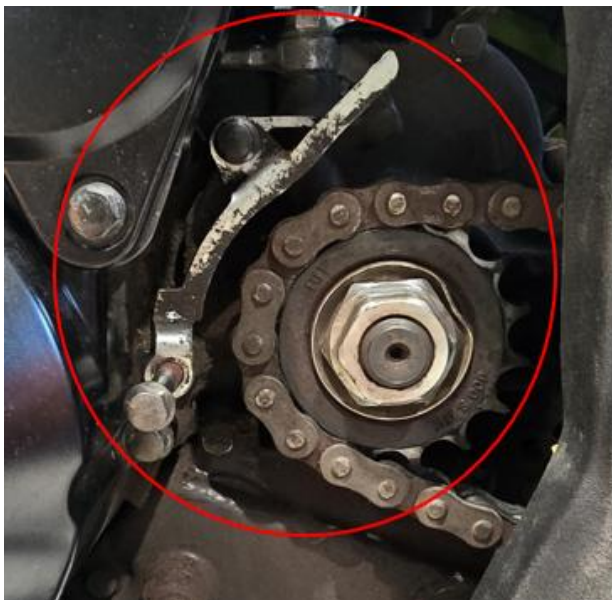
Rundt fremdrevet sitter en kjedefører av metall som har til hensikt å beskytte motor og girkasse dersom kjedet ryker eller faller av (se figur 26). Denne metalldelen var skadet etter ulykken (se figur 25). Dekselet hadde merker etter delen, og bolten som festet dekslet var bøyd. SHK har ikke klart å fastslå om skaden oppsto i ulykken eller som følge av at kjedet falt av ved en tidligere anledning.

Figur 25: Skadet kjedefører ved motorsykkelens fremdrev. Foto: SHK

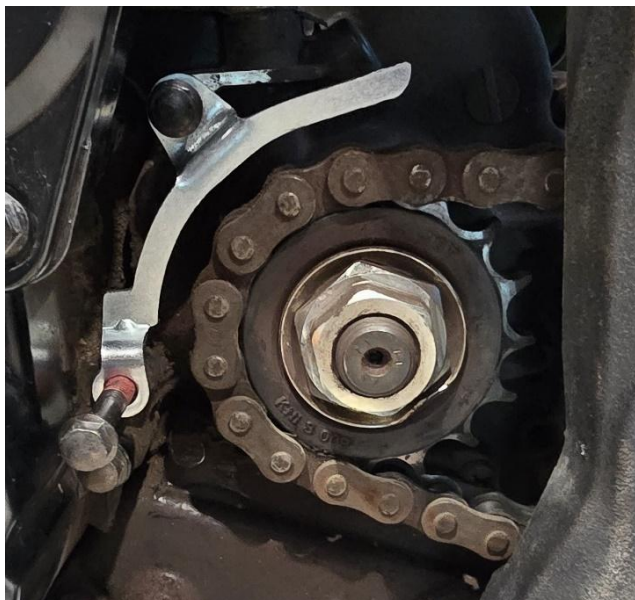
Figur 26: Skadet kjedefører erstattet med ny del av SHK. Foto: SHK

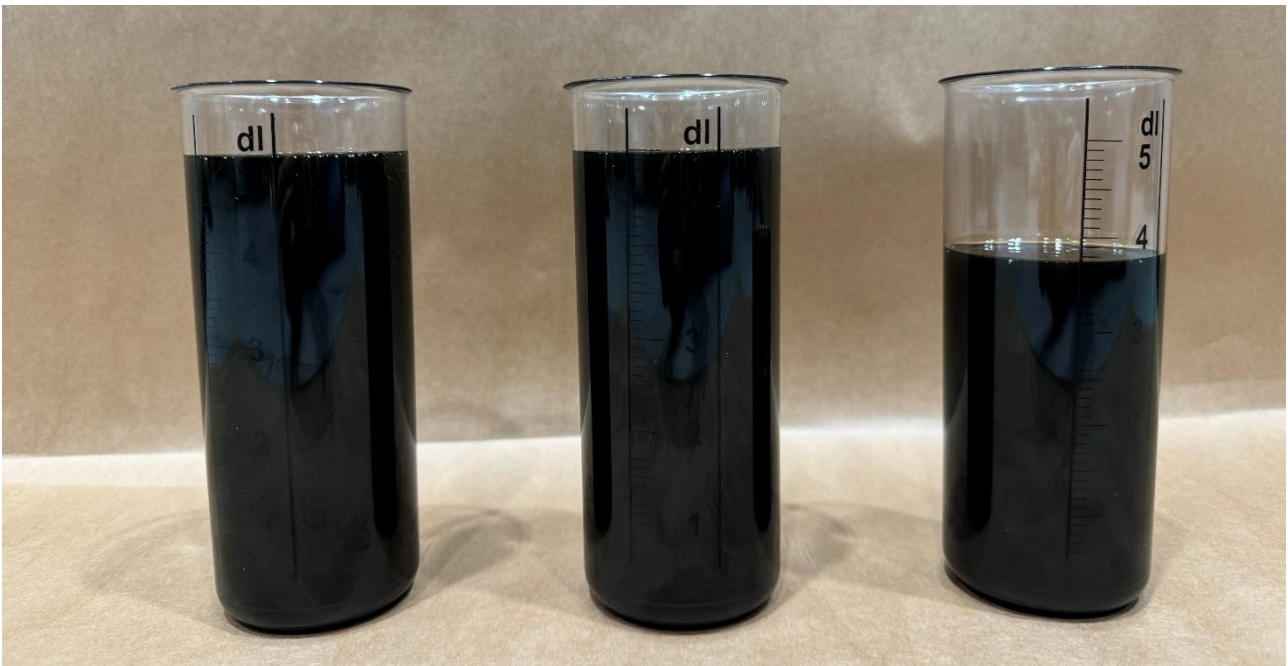
Figur 27: Olje tappet ut av motoren. I tillegg ble det tatt ut en oljeprøve på 5 cl. Foto: SHK

SHKs gjennomgang av motorsykkelen avdekket at det var fylt for mye motorolje på motoren. Det ble imidlertid ikke funnet noen skader relatert til oljenivået ved demontering av motoren. På bakgrunn av dette mener SHK at oljenivået eller andre feil på motoren trolig ikke har hatt betydning for ulykken.

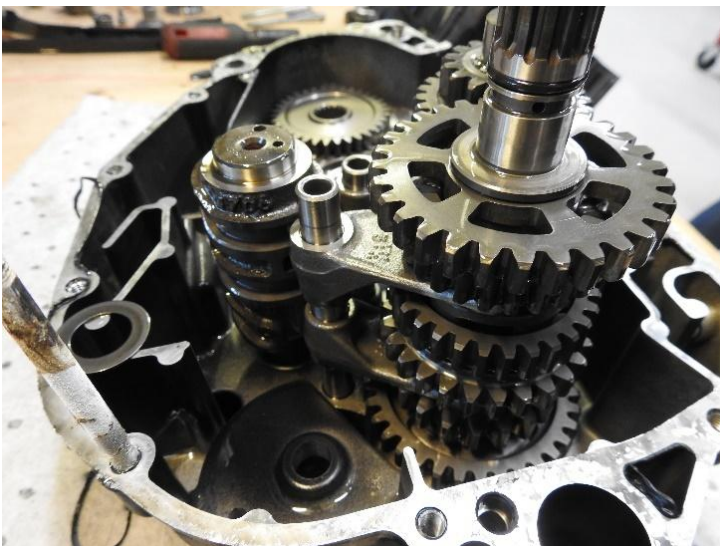
Motor, clutch og girkasse ble demontert og undersøkt av SHK og teknikere fra importøren (se figur 28). Stempel, sylinder, lagre, tannhjul og girskiftmekanisme ble også undersøkt, uten at det ble funnet unormal slitasje eller andre skader innvendig i motor eller drivverk (se figur 29). Ingen fremmedlegemer eller metallspon ble funnet i motor eller girkasse. Oljefilter, oljesil og oljekanaler var rene og i orden.

Figur 28: Girkasse etter demontering. Foto: SHK

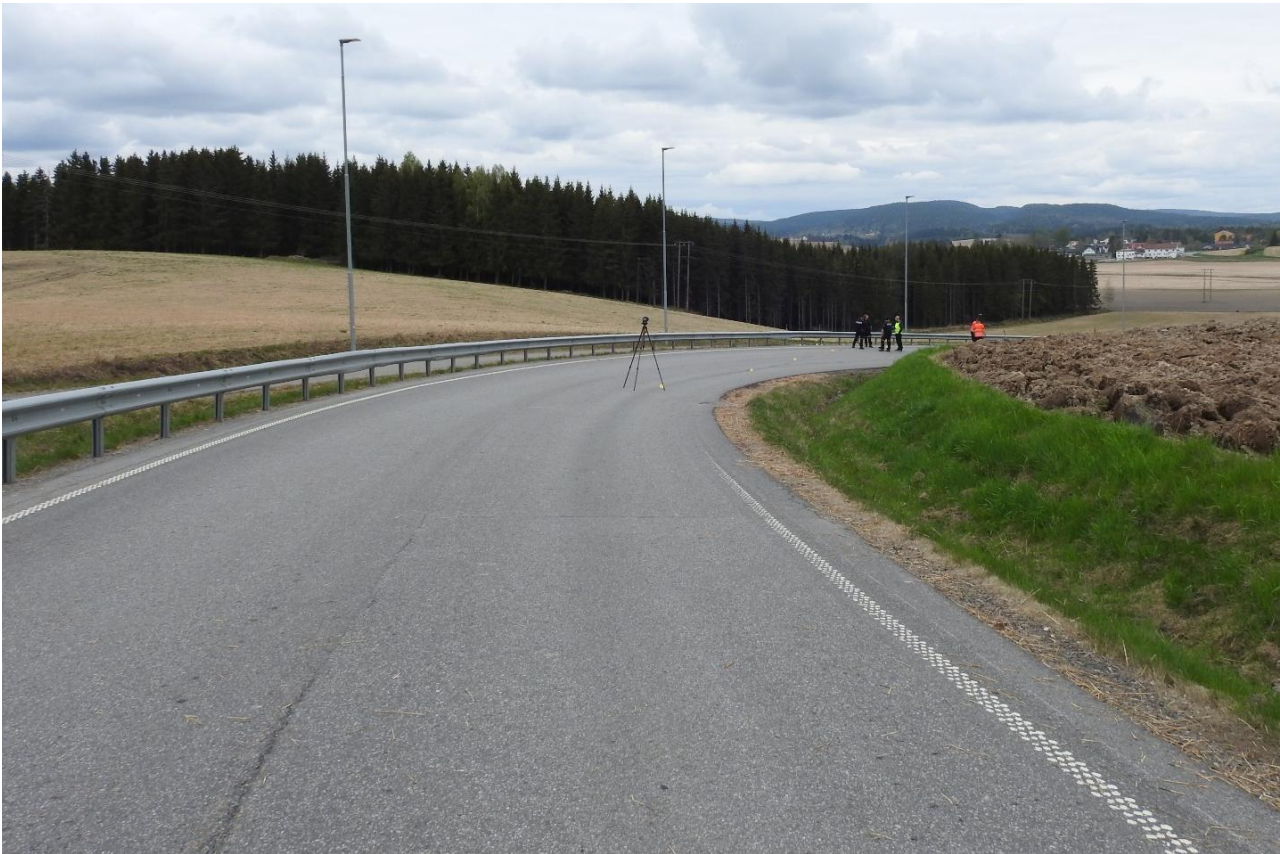
I ytterkant av høyrekurven, sett i motorsykkelens kjøreretning, var det stålskinnerekkverk med stålstooper (sigma-profil) (se figur 32). Rekkverket ble etablert i 2013 i forbindelse med bygging av gang- og sykkelvei. SHK har mottatt trafiksikkerhetsrevisjonen av byggeplanen som viser at det ikke var tegnet inn rekkverk i planen.

Figur 32: Rekkverk i ytterkant av høyrekurven på fv. 115 ved ulykkesstedet, sett i motorsykkelens kjøreretning. Rekkverket er et stålskinnerekkverk med stålstooper. Stolpeavstanden er 2 m. Foto: SHK

Føreren veltet, krysset møtende kjørefelt og traff rekkverksstolpene i yttersving. Undersøkelsen har vist at rekkverkets plassering og utforming medvirket til at skadeomfanget ble så omfattende at føreren omkom. SHK mener at et MC-beskyttelsessystem montert på rekkverk, spesielt i kombinasjon med en airbagvest, kunne redusert førerens skader betydelig og til et nivå der overlevelse var mulig. Ut fra informasjon SHK har mottatt fra fylkeskommunen, har det ikke blitt gjort vurderinger av MC-sikkerhet for strekningen. Siden rekkverket mest sannsynlig ble etablert på grunn av stor risiko for utforkjøring kunne også underskinne vært montert.
