# RAPPORT VEI 2025/07

*Vedlegg C til 2025/04 Delrapport 1 – Temaundersøkelse om ulykker med ungdom på lett motorsykkel*

## ***Utforkjøringsulykke med lett motorsykkel på E10 i Tjeldsund kommune, 22. juni 2024***

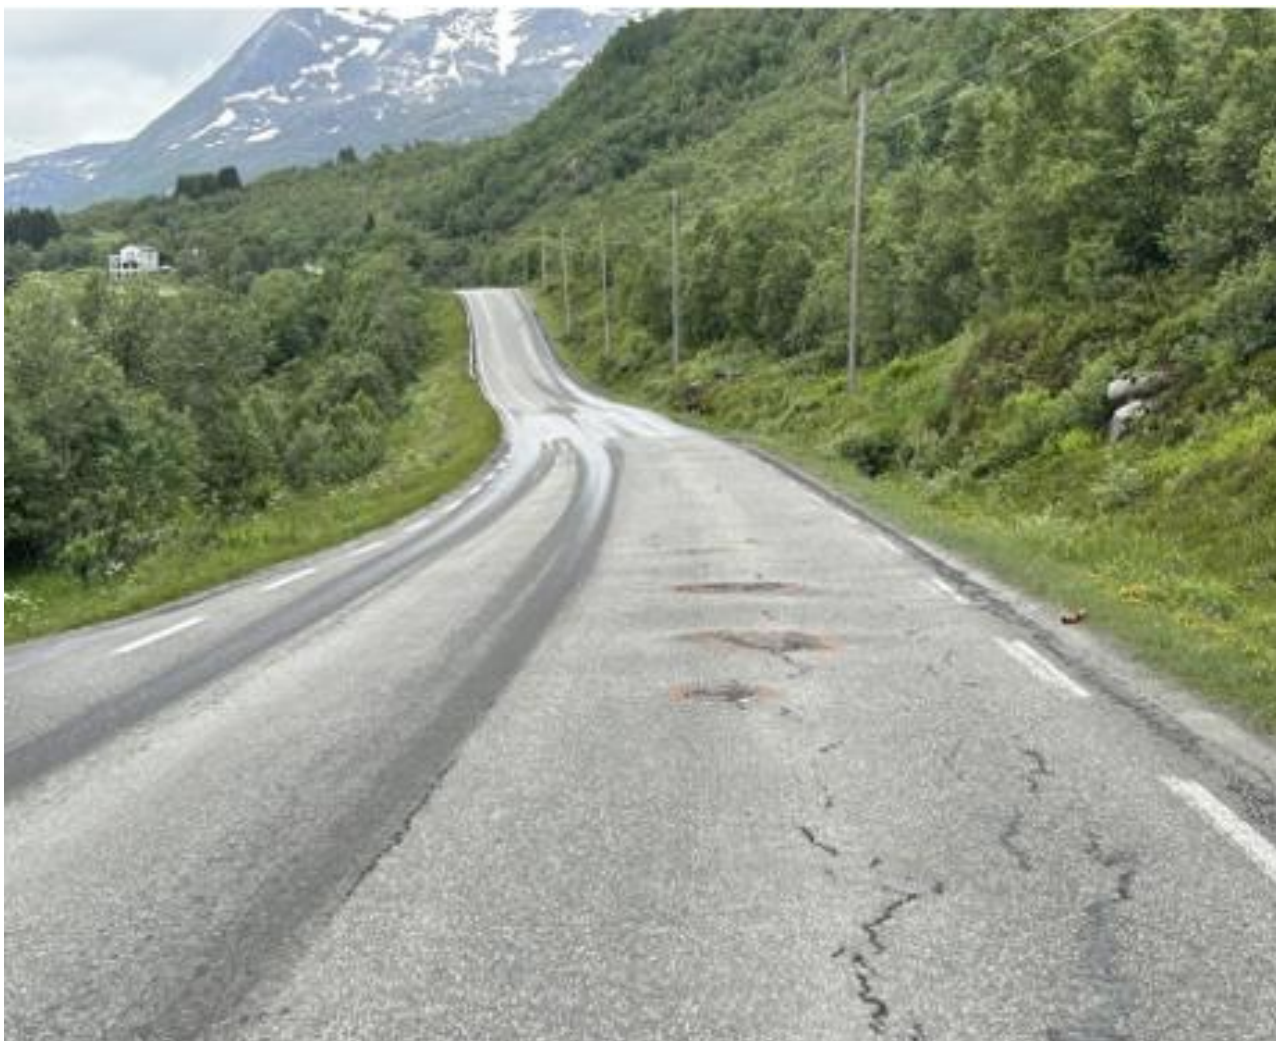
Rett før ulykken kjørte bilen over en liten bakketopp og deretter inn på en strekning med en slak venstrekurve og en nedoverbakke med ca. 3 % helling (se figur 3). Bilføreren har oppgitt at bilen hadde en hastighet på ca. 80 km/t på dette tidspunktet, som også var fartsgrensen på strekningen. Da bilen var i bunnen av bakken, så bilføreren i speilet at motorsyklisten var på bakketoppen og at alt så normalt ut. I neste øyeblikk så han at motorsykkelen var utenfor veibanen og at forhjulet på motorsykkelen beveget seg fra side til side. Motorsykkelen fortsatte ut i grøfta og bilføreren så deretter at motorsyklisten ble kastet tilbake på veibanen, der han landet på magen ca. midt mellom kjørefeltene.

Figur 3: Ulykkesstedet sett i motorsyklistens kjøreretning. Oransje markering i veibanen er påført av politiet etter ulykken. Foto: Politiet

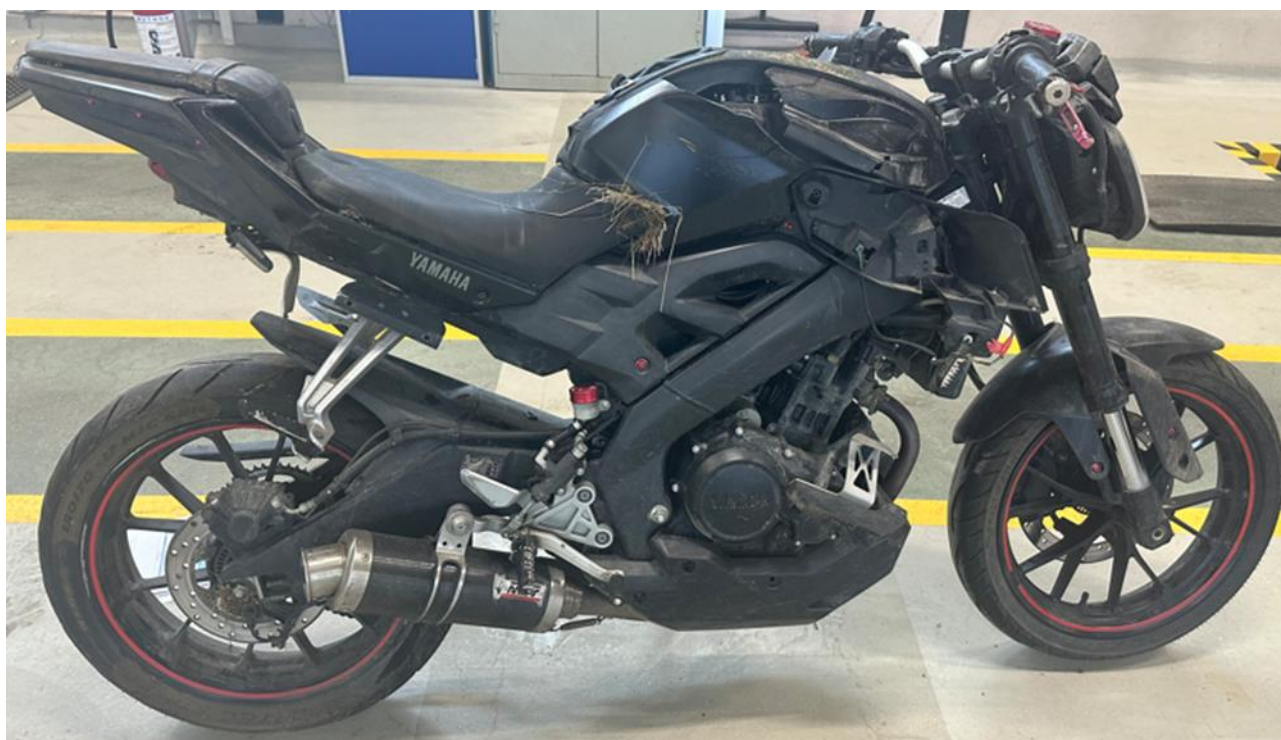
Plastdekselet på tankens høyre side var knust, og sidedeksel på høyre side var slått av. Displayet var knust. Nødstoppbryter på høyre styrehåndtak var knust og høyre speil var slått av (se figur 4).

Figur 4: Skader på motorsykkelen etter ulykken. Foto: SHK

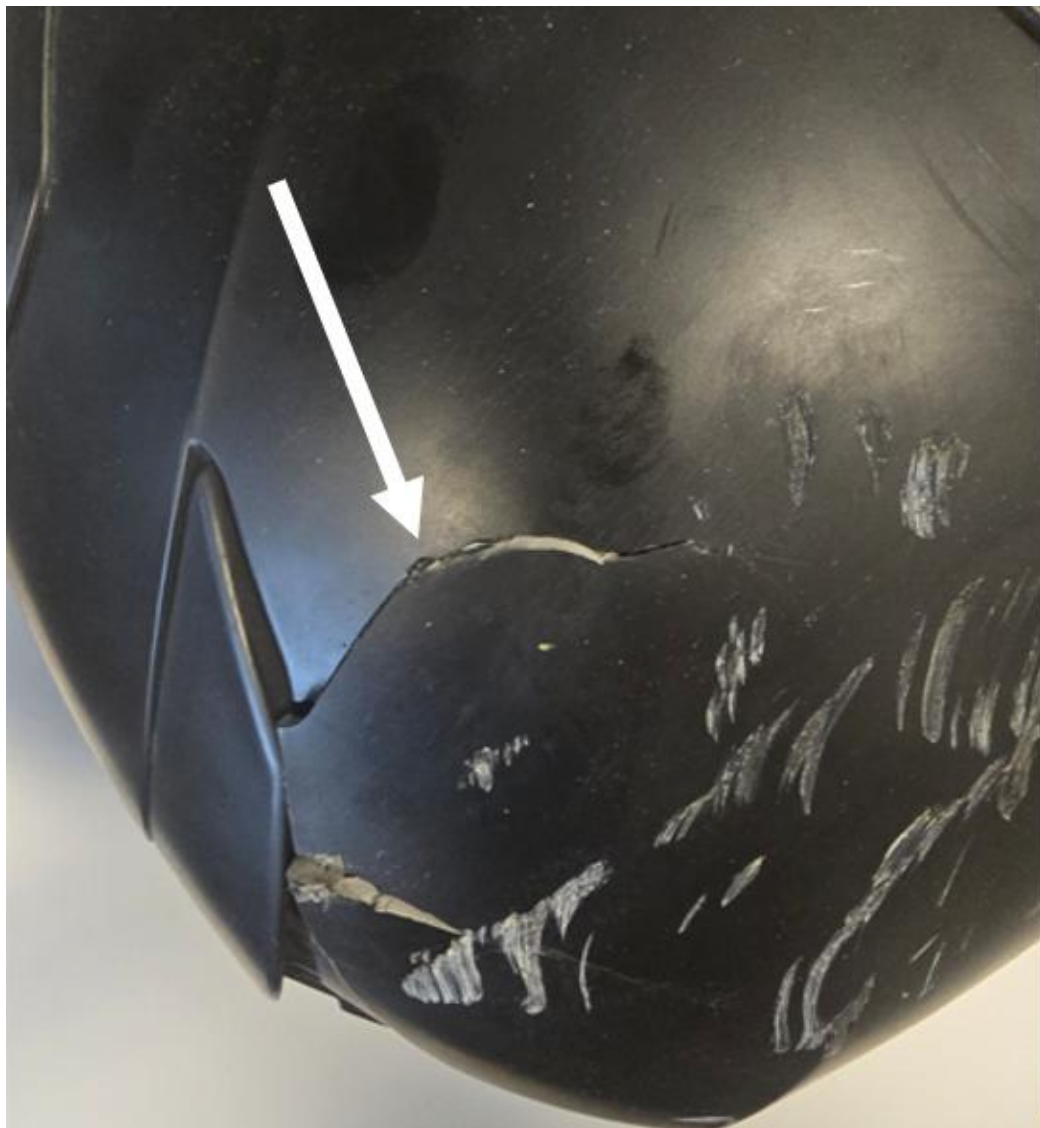
Hjelmen hadde skrapemerker og en sprekk på høyre side bak (se figur 5). Det var også skrapemerker på hjelmens venstre side, og en liten sprekk på undersiden av hjelmens venstre side, ved kjevepartiet.

Figur 5: Skader på hjelmen i form av sprekk (hvit pil) og skrapemerker på høyre side bak. Foto og markering: SHK

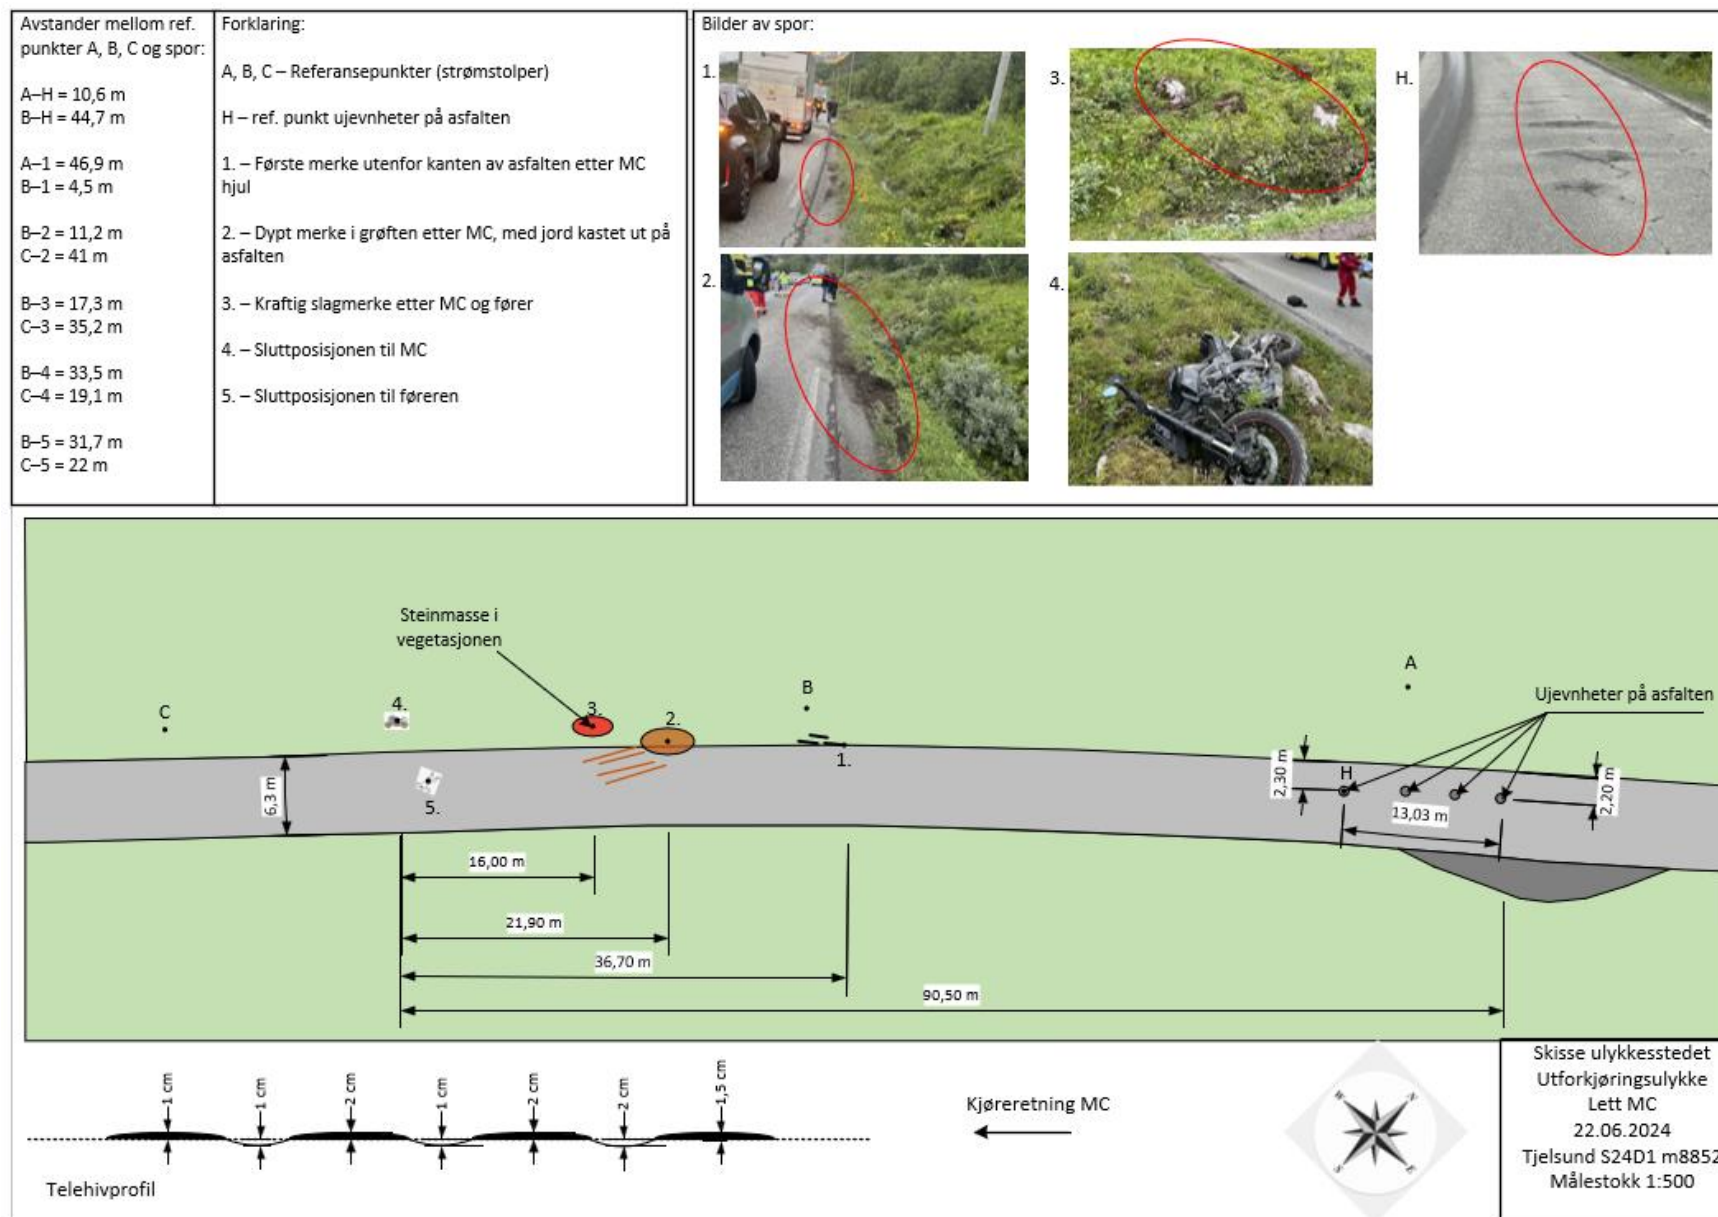
Asfalten hadde flere humper som følge av telehiv i motorsykkelen kjørefelt. Det var ca. 54 m fra telehivene humpene til første merke avsatt av motorsykkelen i veibanens grusskulder (se figur 6, punkt H og punkt 1).

Det var også et dypt merke i grøfta etter motorsykkelen, med jordmasse kastet ut i asfalten (se figur 6, punkt 2) og et kraftig slagmerke i steinmassen på høyre side (se figur 6, punkt 3).

Figur 6: Dokumentasjon av ulykkesstedet. Skisse: SHK. Foto: Politiet

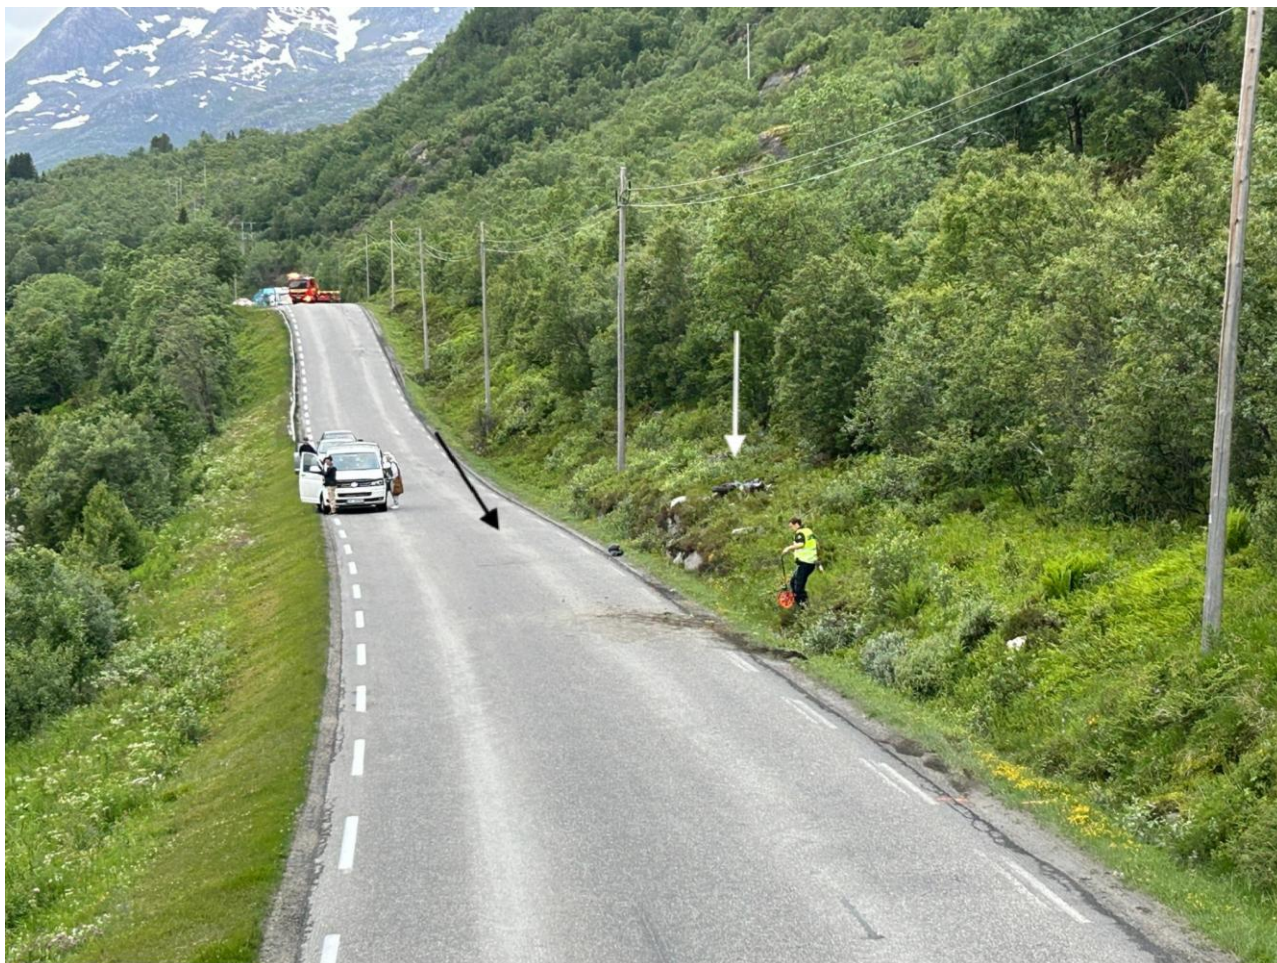
Sluttposisjonen til motorsykkelen var i grøfta på høyre side, ca. 37 m fra første spor etter motorsykkelen i grusskulderen (se figur 6, punkt 4 og figur 7 ). Sluttposisjonen til føreren var i veibanen (se figur 6, punkt 5 og figur 7).

Figur 7: Sluttposisjonen til fører er markert med svart pil og sluttposisjonen til motorsykkelen er markert med hvit pil. Foto og markering: Politiet

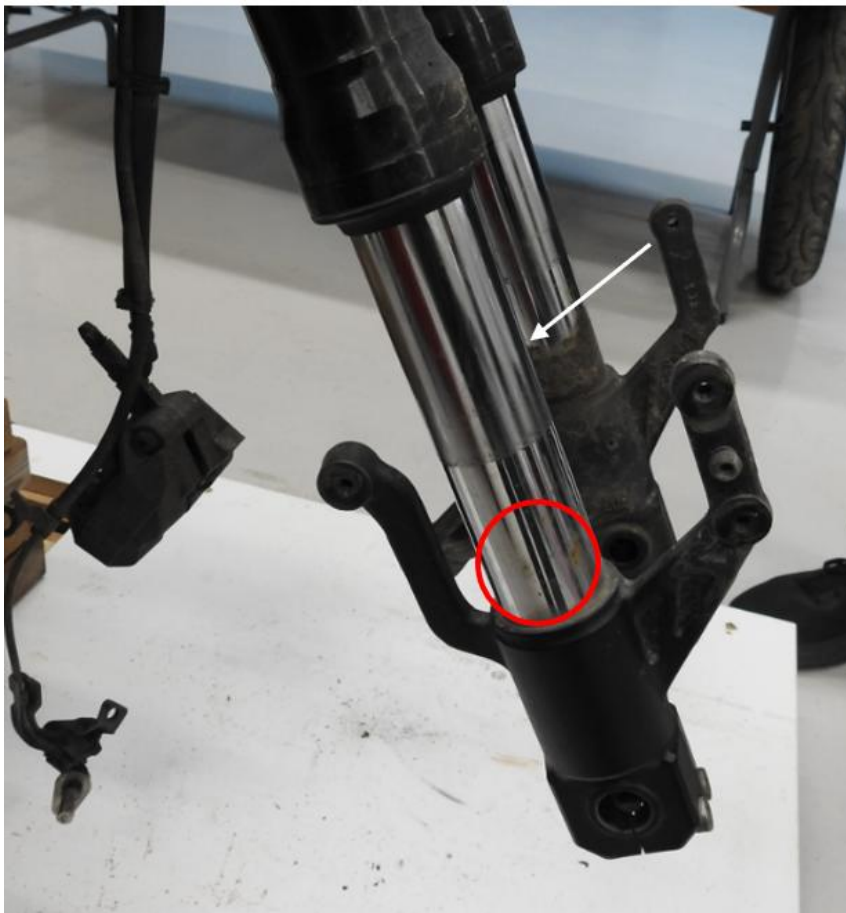
SHK gjennomførte en visuell kontroll og en funksjonstest av begge støtdemperne med bistand fra Yamaha Norge i SHKs lokaler på Lillestrøm 6. desember 2024. Den visuelle kontrollen viste ingen lekkasje, men spor av svetting<sup>7</sup> på gaffelben (se figur 9) og noen ujevnheter nederst på gaffelbenet. Funksjonstesten ble gjennomført ved å gyng motorsykkelen og Yamaha konkluderte med at motorsykkelen hadde noe redusert demping. Deretter ble høyre og venstre gaffelben demontert, og det ble gjennomført funksjonstest for hver side. Yamaha mente på bakgrunn av funksjonstesten at begge støtdempere hadde redusert funksjon.

Figur 9: Spor av "svetting" (hvit pil) og ujevnheter (rød sirkel) på nedre del av gaffelbenet. Foto: SHK

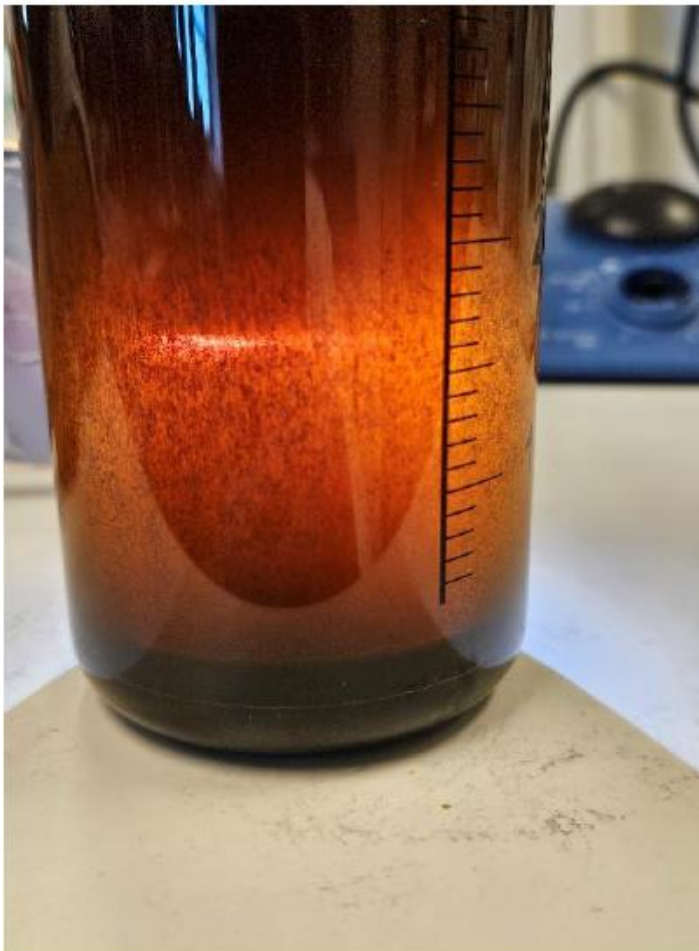
FOLAT konkluderte med at prøven fra høyre demper var tydelig endret. Den inneholdt ukjente partikler som ved henstand sakte dannet et bunnfall i prøven, se figur 14. Den hadde også mye lavere viskositet sammenlignet med referansen og prøven fra venstre demper. Prøven fra høyre demper hadde også et høyere innhold av vann og jern enn prøven fra venstre demper.

Figur 14: Prøve av støtdemperolje høyre side. Foto: FOLAT

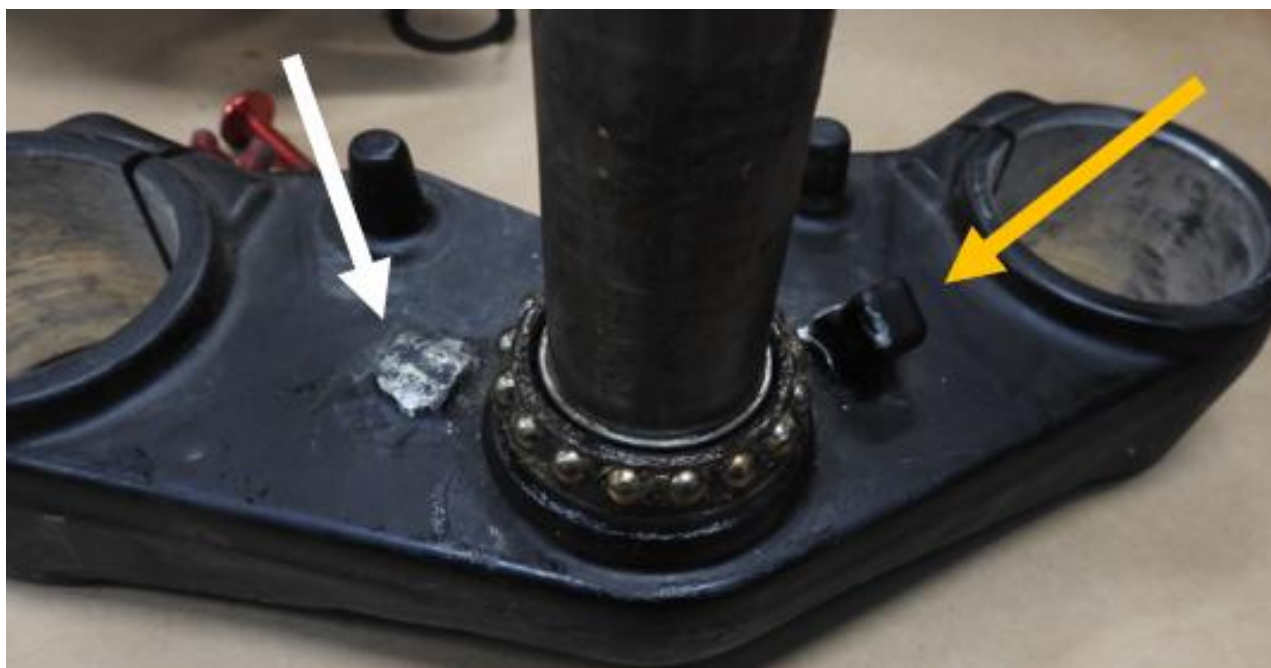
Et vitne har opplyst til SHK at føreren i egen regi sveiset på sykkelens styrekrone, og at han var usikker på om sveisen var god nok. Motorsykkelen skulle fremvises for etterkontroll hos Statens vegvesen. Dersom motorsykkelen ikke ble godkjent av Statens vegvesen, ville han, ifølge vitnet, kjøpe en ny del.

SHKs undersøkelser viste at det var en styrestopper på venstre side som var sveiset (se figur 15). Denne falt av under ulykken. Styrestopperen på høyre side ble skadet og var delvis revet av etter ulykken.

Figur 15: Venstre styrestopper var sveiset og falt av i ulykken (hvit pil). Høyre styrestopper var delvis revet av etter ulykken (oransje pil). Foto: SHK

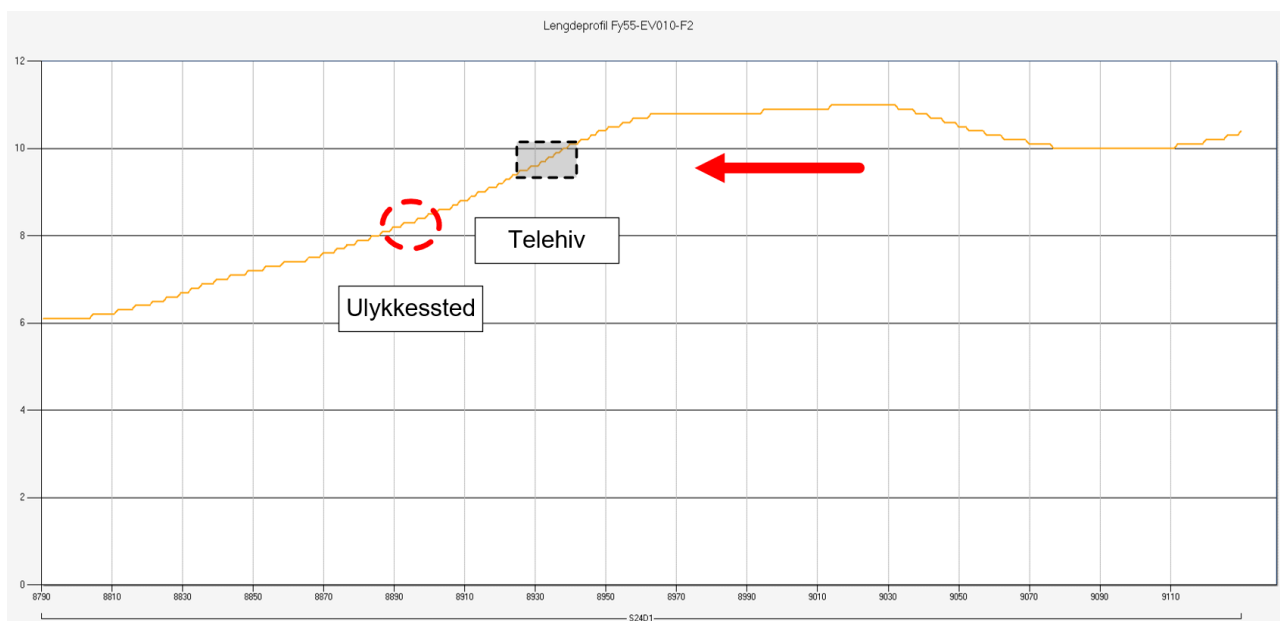
I dekketilstandsrapporten (måling utført 21. mai 2024) mottatt fra Statens vegvesen er det registrert ujevnheter og spor i veibanen som skyldes telehiv (sprekker og humper). Høyden på humpene var mellom 1 og 3 cm. Lengdeprofilen i motorsykkelens kjørefelt er vist i figur 19. En bakketopp i forkant av ulykkesstedet gjorde at veibanen etter bakketoppen ikke var synlig.

Figur 19: Lengdeprofil i motorsykkelens kjørefelt, hentet fra dekktilstandsrapport. Kjøreretning (pil), området med telehiv og ulykkesstedet er markert. Kilde: Dekktilstandsrapport, Statens vegvesen. Illustrasjon: SHK

Driftsentreprenøren på strekningen hadde sammen med Statens vegvesen vurdert at ujevnhetene i veibanen ikke var trafikkfarlig. I henhold til R610 Standard for drift og vedlikehold av riksveger tillates nivåforskjeller på grunn av telehiv på 25 mm i tidsperioden 1. juni–30. september.

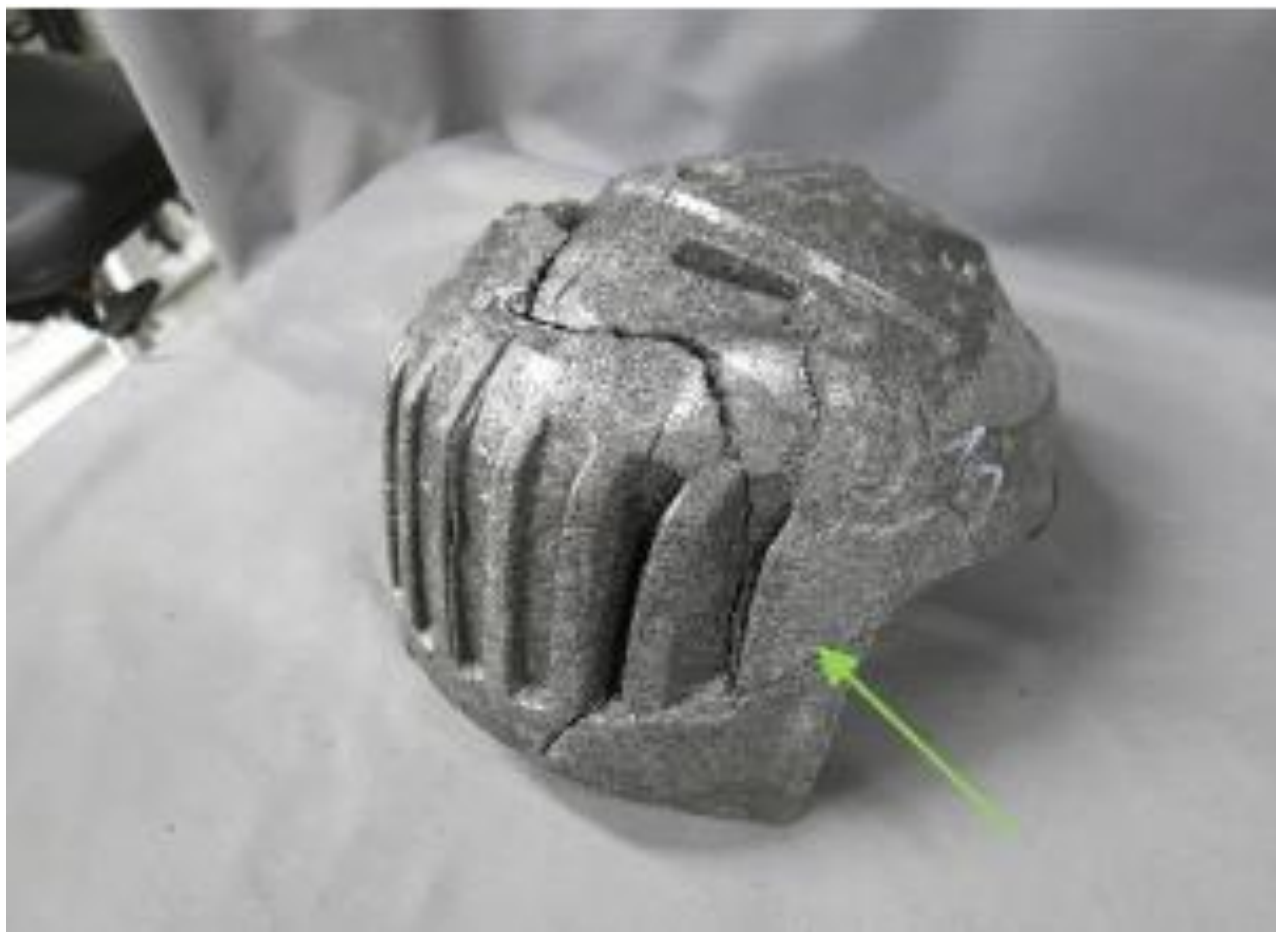
På bakgrunn av skadene på ytterskallet og det støtdempende innerskallet konkluderte RISE med at hjelmen har fått et kraftig slag på høyre bakside, der den støtdempende EPS-en er mest komprimert, se figur 20.

Figur 20: Hjelmens innerskall (EPS) ble tatt ut og undersøkt av RISE. Pilen viser hvor EPS-en er mest komprimert. Sprekken som går på tvers av innerskallet, oppstod ved demontering<sup>13</sup>. Foto og markering: RISE

Det er samsvar mellom førerens hodeskader og skadene på hjelmens høyre bakside, der innerskallet er mest komprimert. Sprekken i hjelmens ytterskall viser at innerskallet ble presset utover. Dette indikerer at sprekken har oppstått som følge av krefter innenfra, og at hjelmen ikke har klart å fordele energien i støtet mot bakhodet på en måte som kunne bidratt til å redusere skadeomfanget.

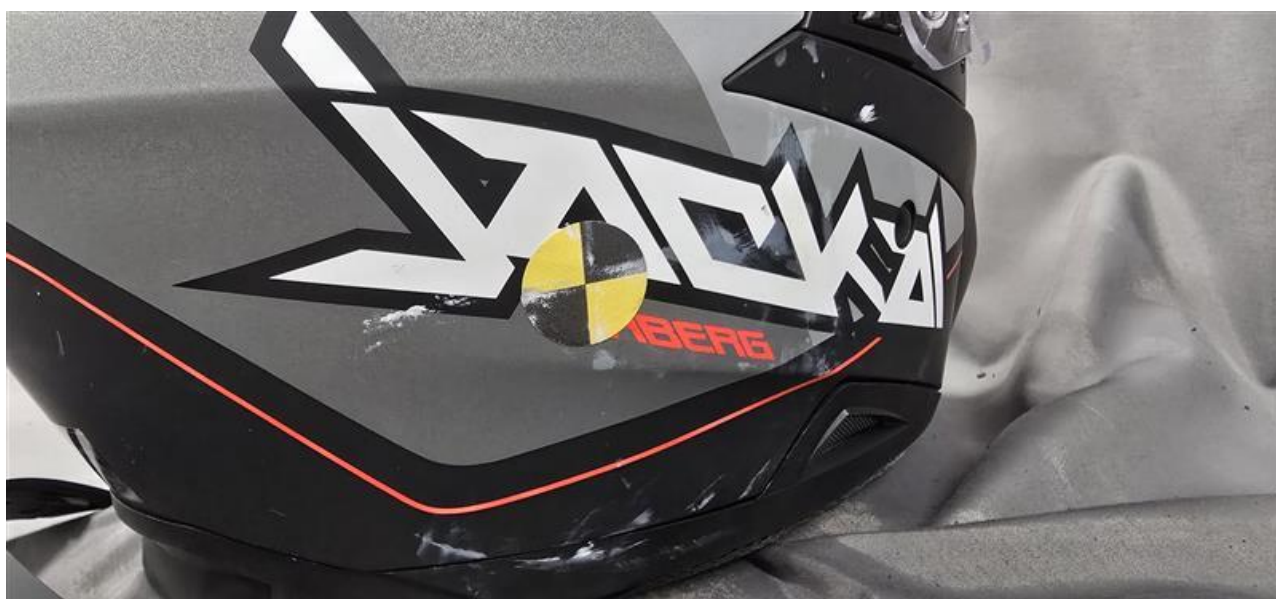
RISE konkluderte med at det ikke var mulig å gjenskape skadene til ulykkeshjelmen på de to testhjelmene. Det første prøvepunktet som tilsvarte stedet der ulykkeshjelmen har størst innpress av EPS, ble testet ved støt nederst på hjelmens bakre kant (se figur 20 og figur 21).

Støtet skjedde ved kanten av hjelmen, og dette kan ifølge RISE ha påvirket energiopptaket til hjelmen. Hjelmen har i dette området ikke krav om å klare testen, noe den heller ikke gjorde, hverken når det gjelder maksimal g-verdi eller HIC. Øvrige punkter som ble testet, klarte testkravene i henhold til standarden når det gjelder maksimal g-verdi, men to av de tre treffpunktene klarte ikke testkravene til HIC.

Figur 21: Hvit krittffarge viser omrisset av treffpunktet under test av hjelm nr.1 høyre side, der innpresset i ulykkeshjelmens EPS var størst. Foto: RISE
