# RAPPORT VEI 2025/08

*Vedlegg D til 2025/04 Delrapport 1 – Temaundersøkelse om ulykker med ungdom på lett motorsykkel*

## ***Kryssulykke mellom lett motorsykkel og personbil på fylkesvei 3092 i Færder kommune 18. september 2024***

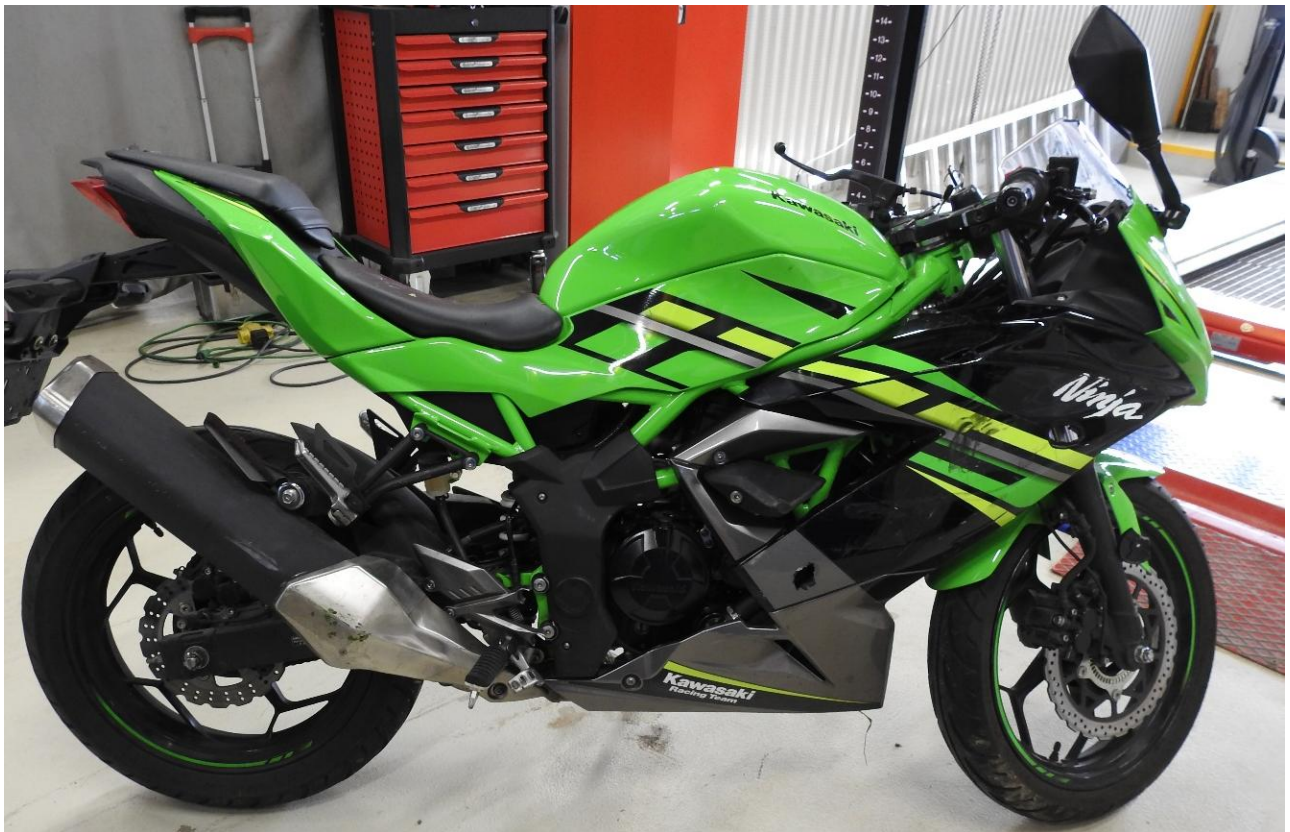
Motorsykkelen hadde knusnings- og skrapeskader på høyre kåpe<sup>6</sup>, samt skader på høyre side av gaffelen, styret, bremsepedalen og fotstøtten (se figur 6).

Figur 6: Skader på motorsykkelens høyre side . Foto: SHK

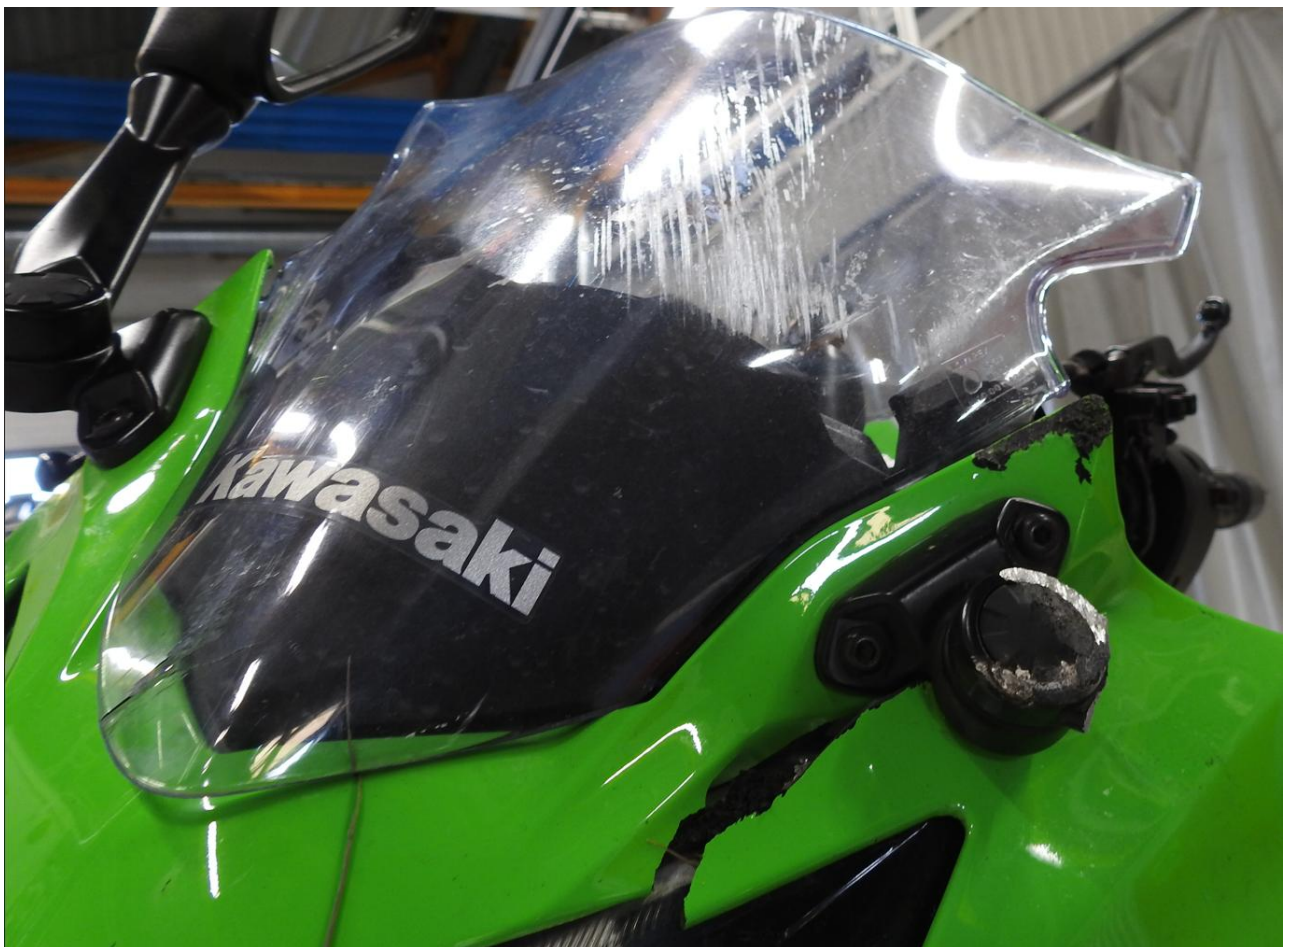
På venstre side var kåpe og vindsjerm trykket inn og skrapet opp. Sidespeilet hadde brukket og falt av. Speilfestet var skrapet opp og trykket inn, og clutchhendelen var skadet (se figur 7). Venstre side av passasjeretsetet var også revet opp.

Figur 7: Skader foran på motorsykkelens venstre side. Foto: SHK

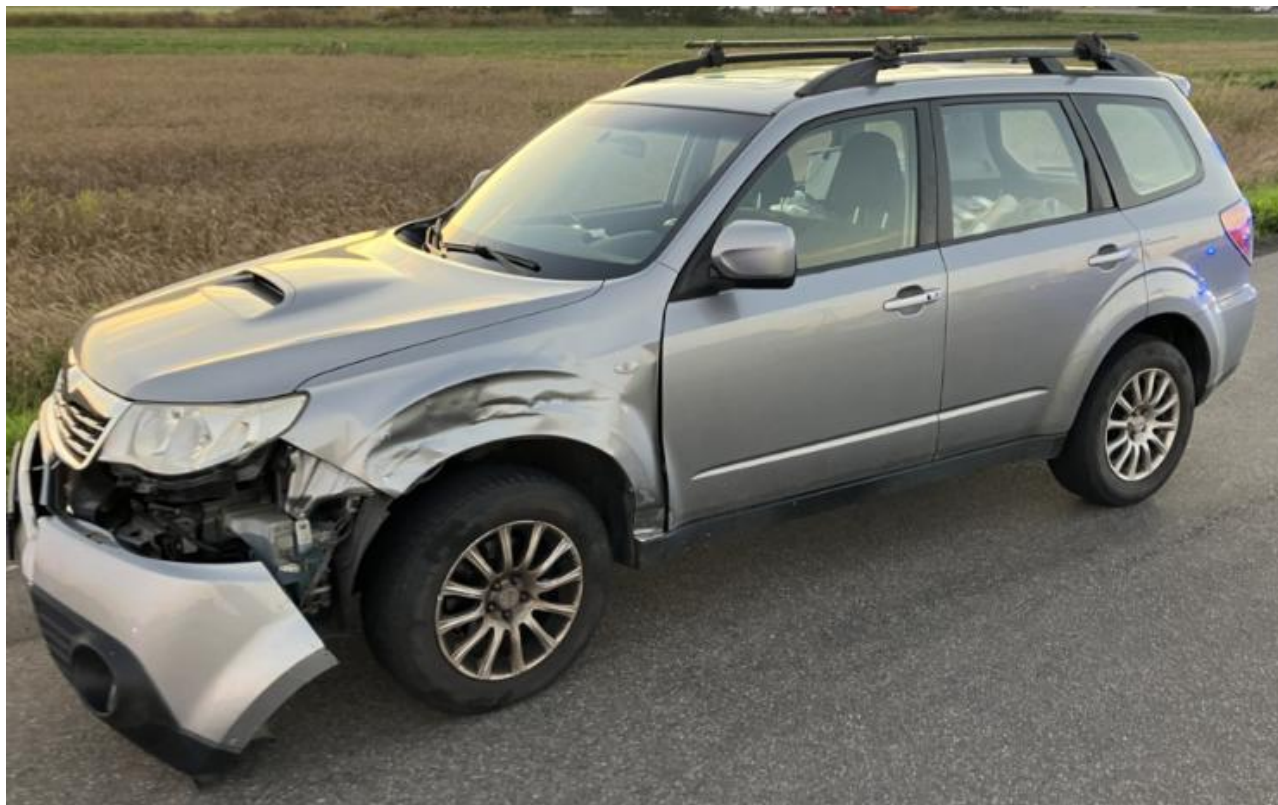
Bilen hadde skader foran og på venstre hjulskjerm, samt på dekk og felg på venstre side foran (se figur 8).

Figur 8: Skader på personbilen. Foto: Politiet

Ulykken skjedde da føreren av motorsykkelen forsøkte å kjøre forbi en personbil før et kryss, samtidig som personbilen svingte til venstre inn i krysset. Skader på personbilen viser at treffpunkt med motorsykkelen var på venstre side foran.

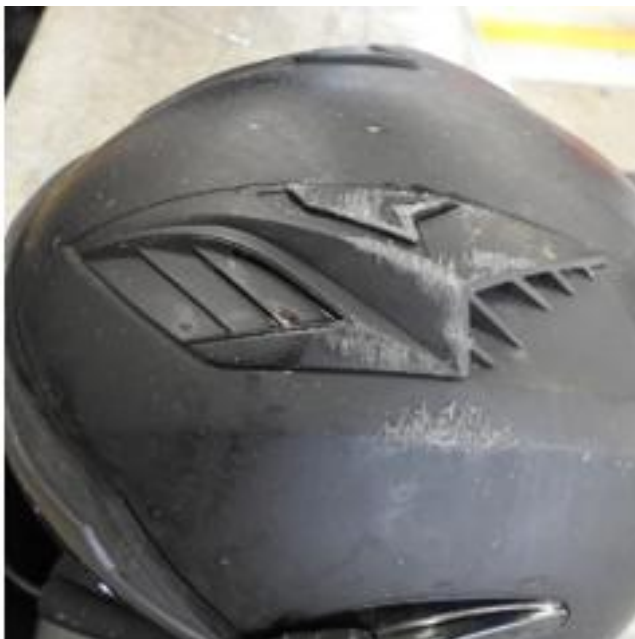
Hjelmen hadde skrapemerker på venstre side og overside (se figur 9). Plastdelen nederst på hjelmens bakside var knekt i innfestingen. Det ble ikke funnet andre skrapemerker eller skader på hjelmens bakre ytterskall (se figur 10).

Figur 9: Skrapemerker på venstre side og overside.  
Foto: SHK

Undersøkelsen har videre vist at føreren hadde hjelmen på i hele ulykkesforløpet. Skrapemerker på hjelmens venstre overside tilsier at hjelmen har truffet asfalten i velten rett etter kollisjonen, men OUS' analyse av skadene tilsier at dette treffet ikke påførte føreren de kritiske hodeskadene.

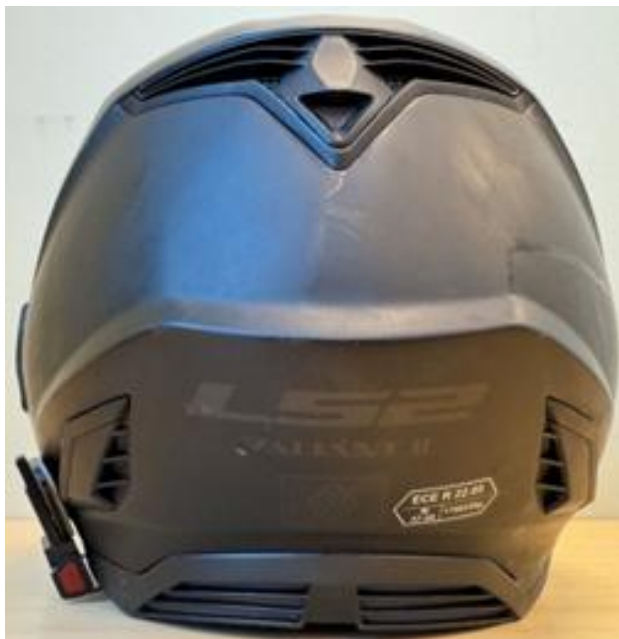
Figur 10: Hjelmens bakside. Hjelmen ble vasket før bildet ble tatt. Foto: SHK

Hjelmens bakside hadde ingen ytre merker og skader, utover at plastdelen nederst på hjelmens bakside var knekt i innfestingen. Utsiden av innerskallet hadde imidlertid langsgående sprekker bak. Hjelmens støtdempende innerskall var oppskrapet og sammentrykket i bakre, nedre del, og hadde delvis løsnet fra hjelmens ytterskall. Dette tilsier at energioptaket var størst i dette området.

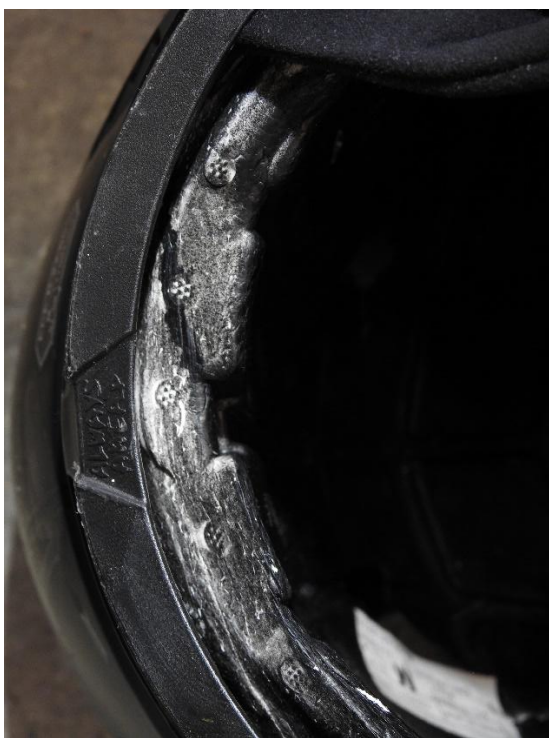
Hjelmens bakre innvendige beskyttelsesmateriale (innerskall) hadde skrapemerker og innpress i nedre del (se figur 11).

Figur 11: Skader på hjelmen etter ulykken i form av skrapemerker og innpress nederst på bakre beskyttelsesmateriale. Foto: SHK

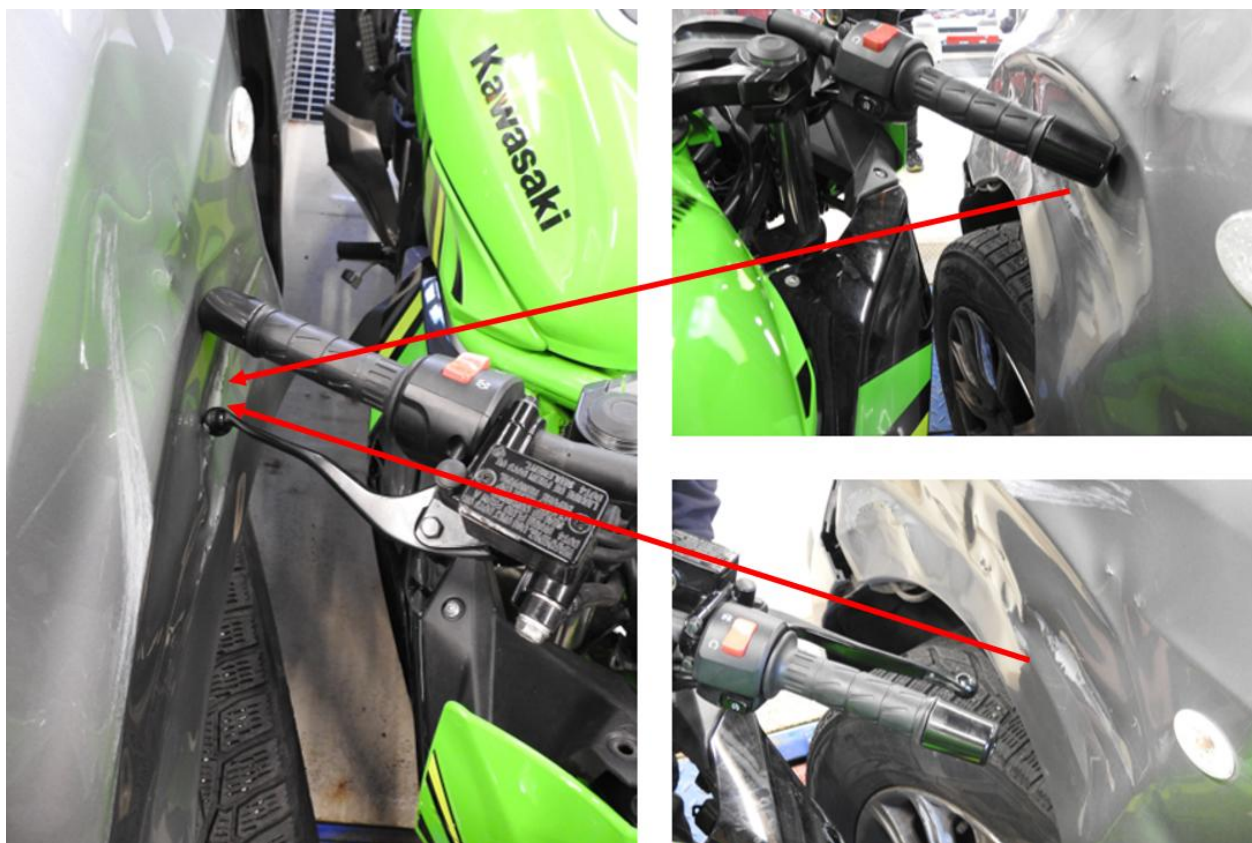
Figur 15: Bildet til venstre viser hvordan motorsykkelenes bremsehendel traff bilens forskjerm. Bildet øverst til høyre viser spor fra høyre styre på bilens forskjerm. Bildet nederst til høyre viser spor fra høyre bremsehendel på bilens forskjerm. Foto og markering: SHK

Bilføreren har forklart at motorsyklisten ble kastet opp i lufta og over panseret etter kollisjonen. Basert på innpress og skrapemerker på bilen sammenholdt med skader på motorsykkelen, mener SHK at motorsykkelen høyre bremsehendel ble presset inn i kollisjonen med bilen. Nedbremsingen i kombinasjon med treffet med bilens forskjerm og hjul, fikk sannsynligvis motorsykkelen bakhjul til å løfte seg.

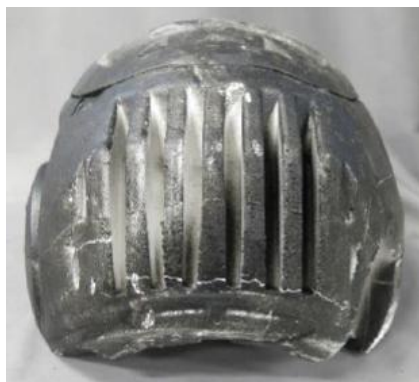
På bakgrunn av disse funnene konkluderte RISE med at hjelmens største skade har oppstått gjennom et kraftig slag i nederkant av nakken, der EPS-en på venstre side er mest komprimert (se figur 19 til figur 21). I prinsippet har EPS-en her, ifølge RISE, mistet all forutsetning for å ta opp energi.

Figur 19: Hjelmens innerskall (EPS) sett bakfra. Foto: RISE

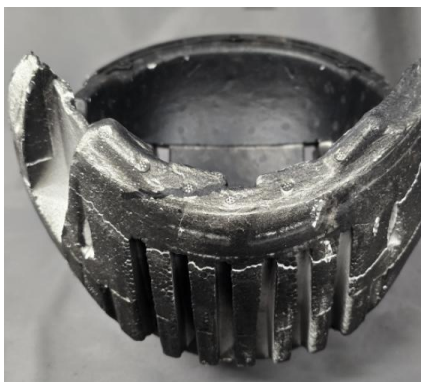
Figur 20: Bakre underkant av hjelmens EPS. Foto: SHK

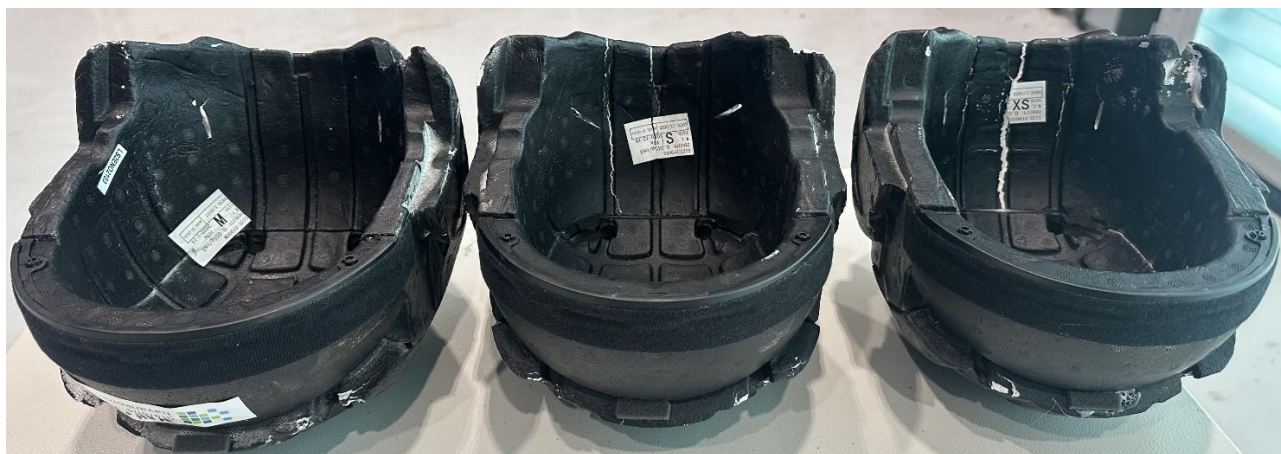
SHK tok ut innerskallet (EPS) til ulykkeshjelmene og testhjelmene etter at ulykkeshjelmene var undersøkt hos RISE. Testhjelmene hadde gjennomgått tester med støt i samme område som der ulykkeshjelmene hadde skader. Undersøkelsen viste at innerskallene i testhjelmene hadde skader bak, i form av loddrette sprekker i EPS-en. Ulykkeshjelmene hadde lite synlige sprekker på innsiden av skallet, se figur 25.

Figur 25: EPS på innsiden bak på ulykkeshjelmene lengst til venstre og de to testhjelmene til høyre. Foto: SHK

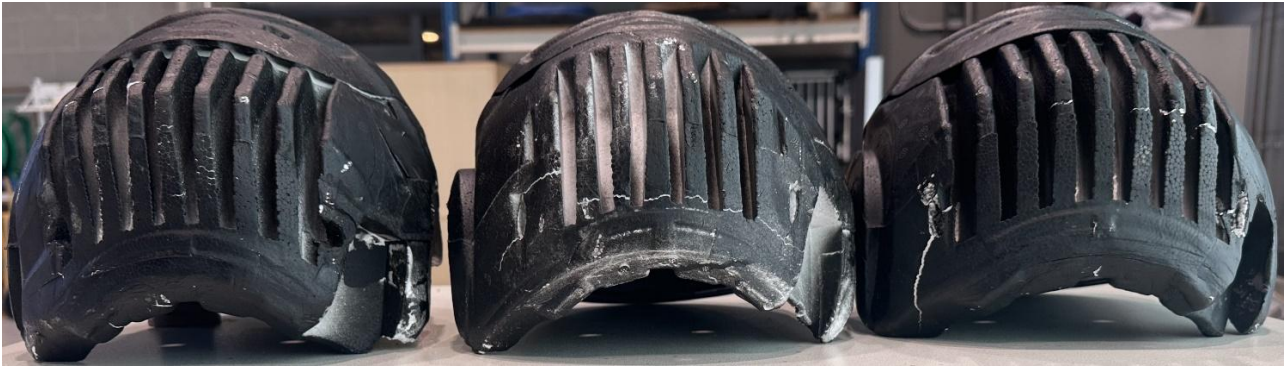
På utsiden av ulykkeshjelmens bakre innerskall var EPS-en mer oppskrapet og komprimert enn tilsvarende punkter på testhjelmene (se figur 26). Det sees også flere langsgående sprekker i EPS-en til ulykkeshjelmene enn hos testhjelmene.

Figur 26: Bakre ytterside av EPS på de ulike hjelmene. EPS fra ulykkeshjelmen i midten. Foto: SHK
