# RAPPORT VEI 2025/04

## *Delrapport 1 – Temaundersøkelse om ulykker med ungdom på lett motorsykkel*

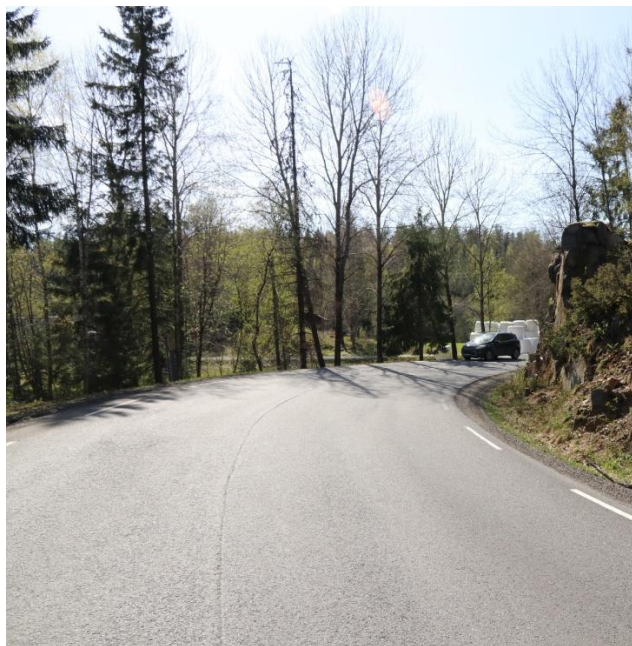
Ulykken skjedde da føreren mistet kontrollen over motorsykkelen i en krapp høyrekurve med begrenset sikt framover. Føreren og motorsykkelen traff bakken og skled over i motgående kjøreretning og traff den møtende bilen (se figur 1). Personbilføreren bremsset raskt, men hadde ingen mulighet til å avverge ulykken. Føreren av motorsykkelen fikk omfattende hodeskader, og omkom som følge av ulykken.

Figur 1: Ulykkesstedet på fv. 115 i Indre Østfold.  
Foto: Politiet

Basert på sammenstilling av faktaopplysningene, vurderer SHK at høy hastighet i kurven og høyt dekktrykk i forhjulet forårsaket at ulykken kunne skje. Høyrekurven hvor ulykken skjedde er spesielt krevende fordi det er en sammensatt kurve som blir krappere mot slutten, sett i motorsyklistenes kjøreretning. Sammen med sikhindringer på stedet kan dette være utfordrende for motorsyklistene, da det krever både hastighetsreduksjon og retningsendring inne i kurven.

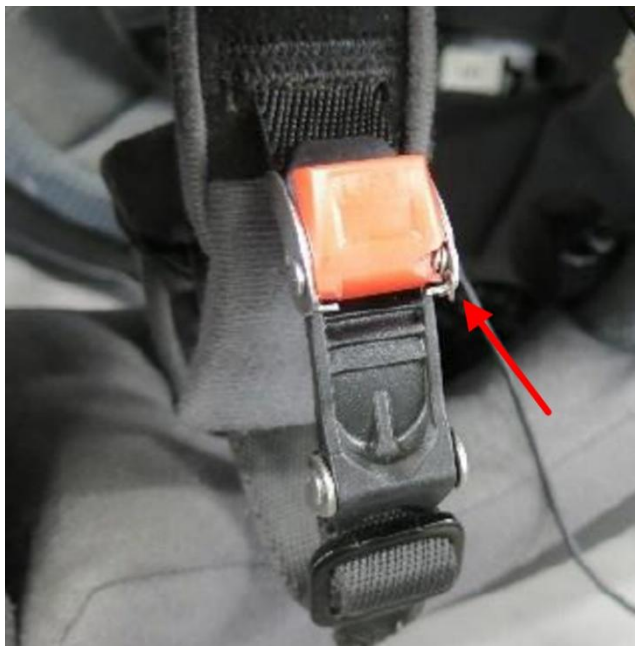
Figur 2: Skadet låsemekanisme (hurtigkobling) på hjelmen til motorsyklisten på fv. 115 i Indre Østfold.  
Foto: RISE

Føreren brukte klær for motorsykkelskjøring, i tillegg til påbudt hjelm. Han brukte MC-hettegenser og MC-hansker. Undersøkelsen har vist at hurtigkoblingen på hjelmens hakestropp hadde en uheldig utforming slik at den åpnet seg som følge av mekanisk påvirkning (se figur 2). Føreren ble påført kritiske hodeskader da hjelmen falt av og føreren havnet under bilen. De andre skadene føreren ble påført i sammenstøtet med personbilen var overlembare, gitt rask og hensiktsmessig medisinsk behandling.

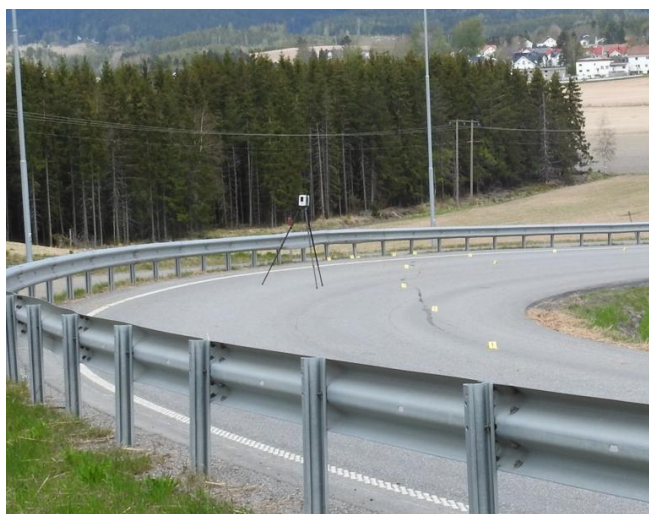
Ulykken skjedde da føreren mistet kontrollen over motorsykkelen i en krapp høyrekurve med begrenset sikt framover (se figur 3). Føreren falt av motorsykkelen og traff en rekkverksstolpe på motsatt side av kjørebane (se figur 4). Føreren fikk omfattende skader i rygg- og brystregionen, og omkom som følge av ulykken.

Figur 3: Ulykkesstedet på fv. 115 i Aurskog-Høland.  
Foto: SHK

Basert på sammenstilling av faktaopplysningene, vurderer SHK at høy hastighet i kurven og stor nedleggsvinkel, i kombinasjon med motorsykkelenes tekniske tilstand, forårsaket at ulykken kunne

skje. Veien heller nedover inn mot høyrekurven, samtidig som kurven har sikthindringer på innsiden. Dette kan være utfordrende for motorsyklister, da det fordrer både hastighetsreduksjon og retningsendring inn mot og gjennom kurven.

Som følge av undersøkelsen tilrås Akershus fylkeskommune å gjennomgå risikokurver med rekkverk på fylkesveiene med hensyn til MC-sikkerhet.

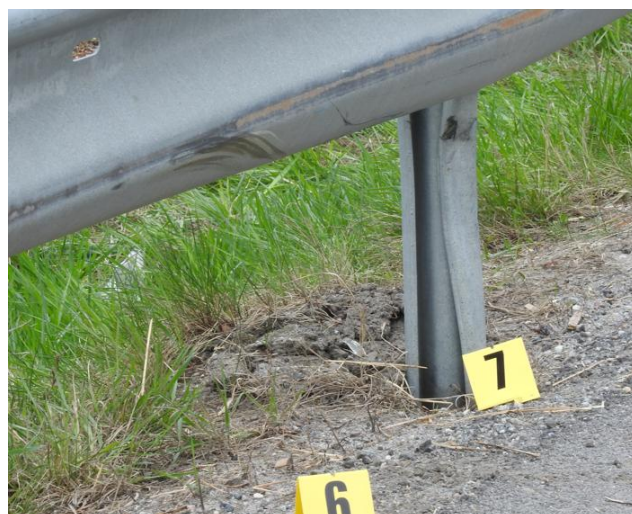
Figur 4: Motorsyklisten på fv. 115 i Aurskog-Høland traff en rekkverksstolpe og omkom av skadene.  
Foto: SHK

I 2013 ble det etablert gang- og sykkelvei parallelt med fylkesveien. Samtidig ble det montert rekkverk uten MC-beskyttelsessystem i yttersving, mellom kjørebane og gang- og sykkelveien. Ut fra informasjon SHK har mottatt fra fylkeskommunen, har det ikke blitt gjort vurderinger av MC-sikkerhet for strekningen. Undersøkelsen har vist at rekkverkets plassering og utforming medvirket til at skadeomfanget ble så omfattende at føreren omkom.

Føreren brukte klær for motorsykkeltkjøring i tillegg til påbudt hjelm. Han brukte MC-jakke med en innebygget, myk ryggbeskytter av høyeste beskyttelsesklasse, MC-bukse og MC-hansker. Føreren traff rekkeverksstolpen med høyre side av ryggen, som delvis var dekket av ryggbeskytteren. Kreftene var så store at SHK vurderer overlevelsesmulighetene som små. Et MC-beskyttelsessystem for rekkverk, spesielt i kombinasjon med en airbagvest, kunne redusert førerens skader betydelig og til et nivå der overlevelse var mulig.

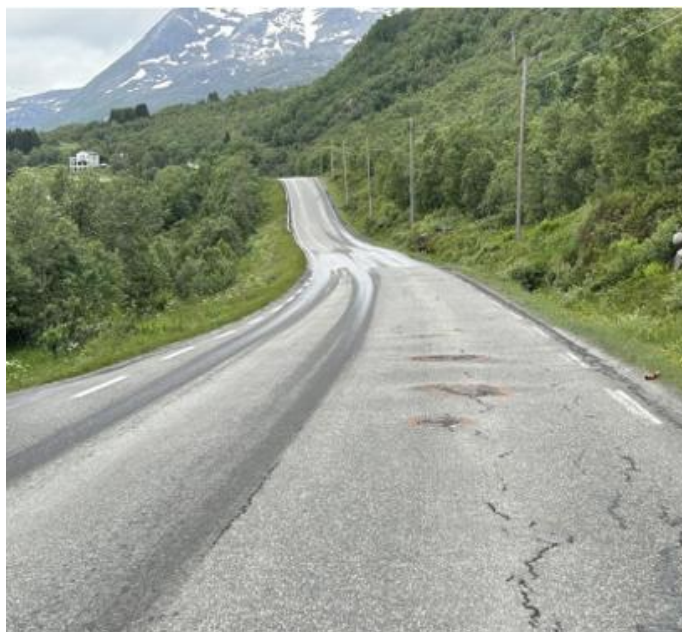
Ulykken skjedde like etter en bakketopp på en oversiktlig rett strekning, da føreren mistet kontroll over motorsykkelen og kom utenfor veibanen (se figur 5). Føreren traff en stein i terrenget og ble deretter kastet tilbake på veibanen, mens motorsykkelen fortsatte et stykke videre i terrenget. Føreren fikk omfattende hodeskader, og omkom som følge av ulykken.

Figur 5: Ulykkesstedet på E10 i Tjeldsund med humper i veibanen og stein i sideterrenget. Foto: Politiet

Veibanen hadde humper og ujevnheter som følge av telehiv, midt i motorsykkelen kjørefelt. Bakketoppen som motorsykkelen kjørte over rett før ulykken begrenset sikten mot veibanen, og humpene kan derfor ha kommet overraskende på føreren. Alternativt kan føreren ha forsøkt å gjøre en unnamanøver til høyre for å unngå humpene, og i dette forløpet kommet utenfor veibanen.

I etterkant av ulykken på E10 i Tjeldsund satte Statens vegvesen opp et midlertidig fareskilt ca. 150 m før ulykkesstedet (se figur 10), som varsler om ujevn vei (skilt 108). Statens vegvesen fattet 31. mars 2025 vedtak om å sette opp et permanent skilt 108 samme sted.

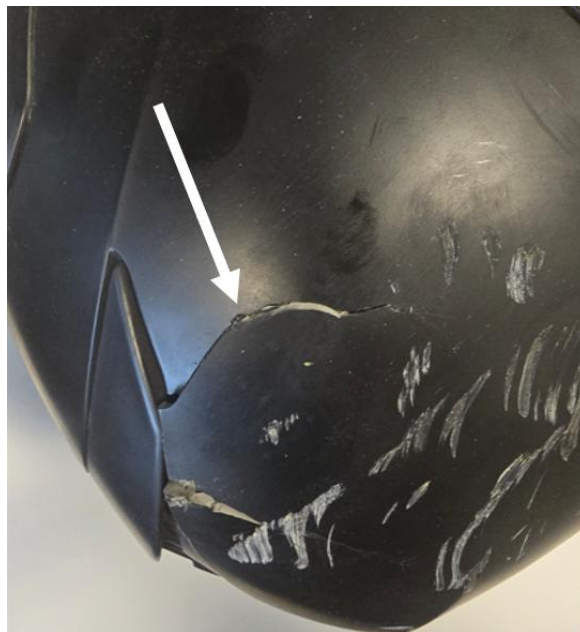
Figur 6: Sprekk (hvit pil) i hjelmen til motorsyklisten på E10 i Tjeldsund. Foto og markering: SHK

Føreren brukte klær for motorsykkelkjøring i tillegg til påbudt hjelm. Han brukte MC-jakke med ryggbeskytter og MC-hansker. Det aktuelle sikkerhetsutstyret hadde imidlertid begrenset mulighet til å redusere skadene på føreren som følge av manglende tilgivende sideterreng, med utstikkende steiner og fjell. Hjelmen sprakk og klarte ikke å ta opp og fordele energien fra støtet mot bakhodet (se figur 6), og dermed ble ulykken fatal.

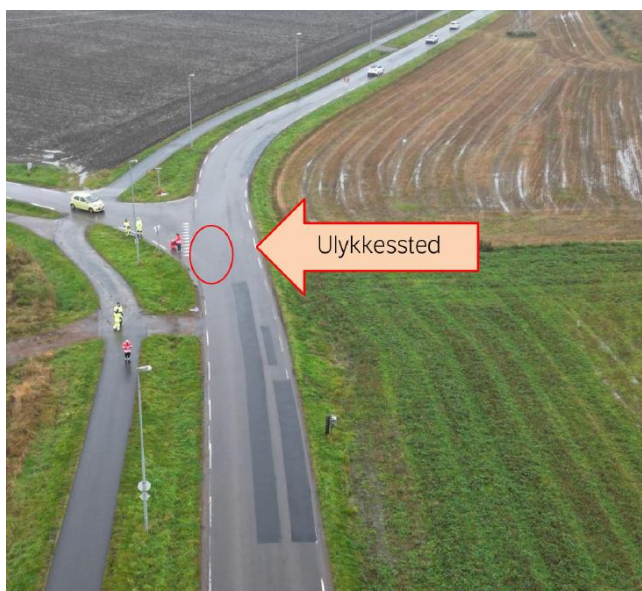
Ulykken skjedde da motorsykkelen forsøkte å kjøre forbi personbilen før et kryss, samtidig som personbilen svingte til venstre inn i krysset (se figur 7). Motorsykkelens høyre side kolliderte med bilens venstre forskjerm (se figur 8). Føreren ble kastet av motorsykkelen og over panseret til bilen, og havnet i grøfta. Føreren av motorsykkelen fikk omfattende skader i bakhodet, og omkom som følge av ulykken.

Figur 7: Oversikt over ulykkesstedet på fv. 3092 i Færder. Foto og markering: Statens vegvesen

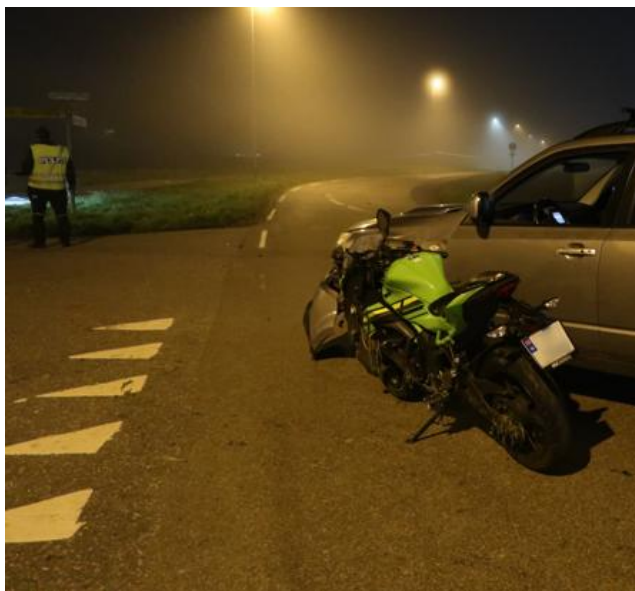
Figur 8: Kjøretøyenes plassering i sammenstøtet på fv. 3092 i Færder. Foto: SHK

SHKs beregning og simulering viser at motorsykkelens fart sannsynligvis var ca. 95 km/t like før kollisjonen med personbilen. SHK har vurdert at personbilen hadde en fart på ca. 30–40 km/t i kollisjonen.

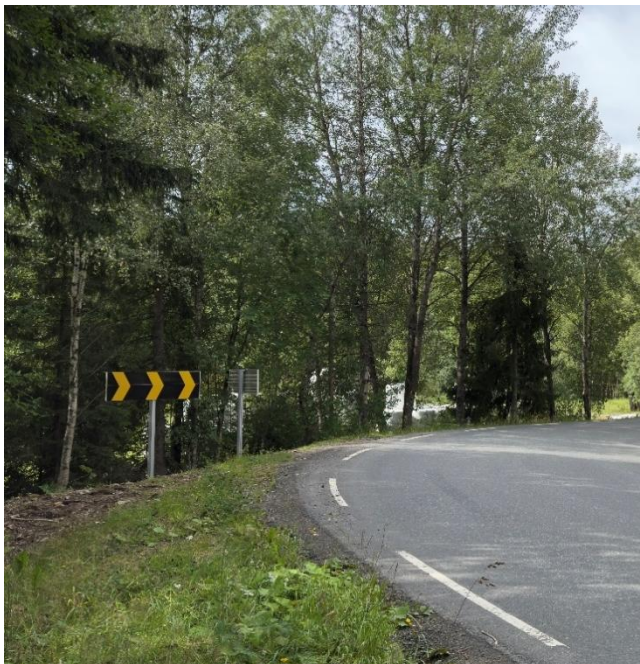
Figur 9: Ny bakgrunnsmarkering i høyrekurven langs fv. 115 i Indre Østfold. Foto: SHK

Etter ulykken på fv. 115 i Indre Østfold fornyet Østfold fylkeskommune eksisterende markeringsskilt og fareskilt på strekningen. I tillegg ble det satt opp to nye bakgrunnsmarkeringer, blant annet ett i ulykkeskurven (se figur 9).

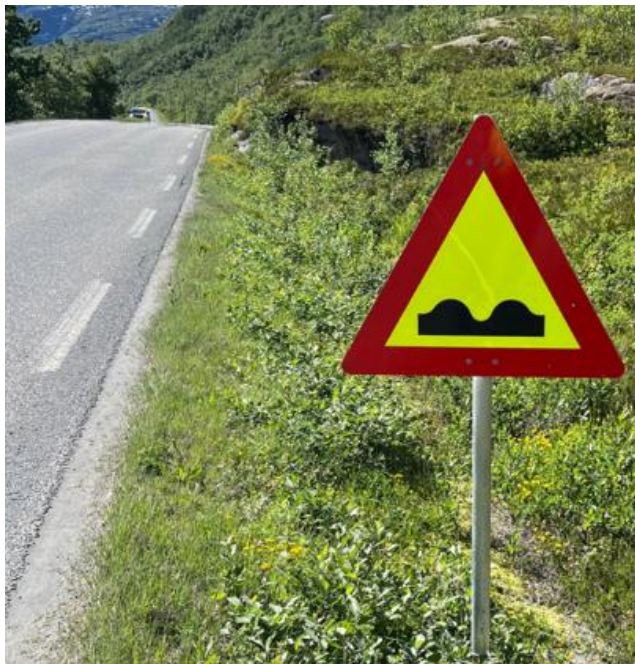
Figur 10: Midlertidig skilt 108 Ujevn veg på E10 i Tjeldsund. Foto: Statens vegvesen 22. juni 2024
