RAPPORT VEI 2026/01

***Møteulykke mellom to vogntog på fv. 33
Tonsåslinna i Etnedal kommune
30. oktober 2024***

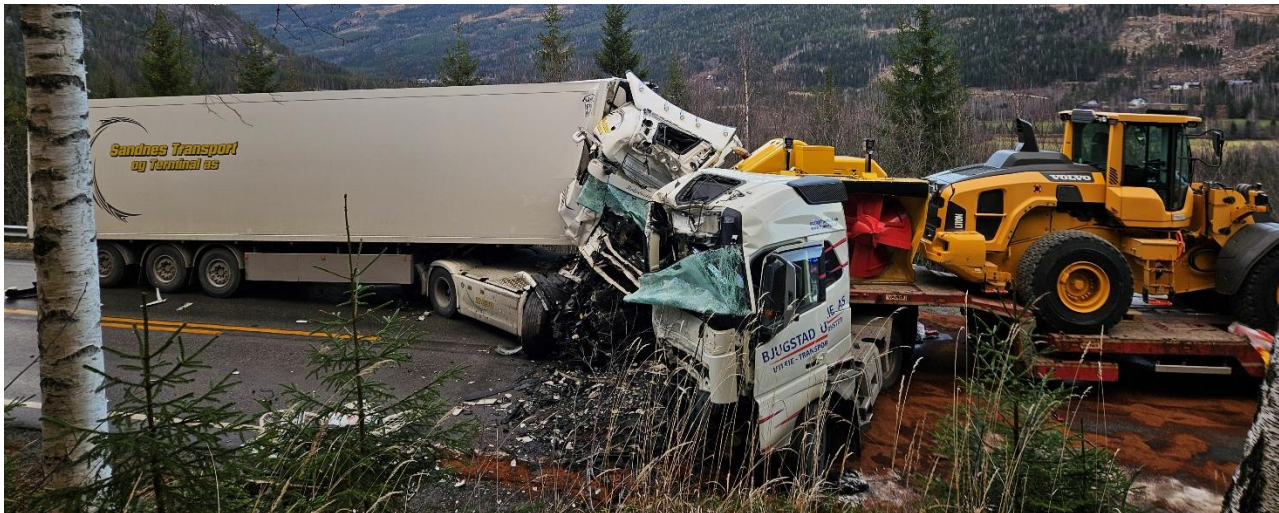
Begge kjøretøyene fikk store skader i kollisjonen (se figur 2). Førerhyttene til begge vogntogene ble svært sammentrykket, men det var delvis overlevelsesrom. Føreren av Scania-vogntoget ble meget alvorlig skadet. Passasjerer i Volvo-vogntoget ble alvorlig skadet og føreren av Volvo-vogntoget fikk mindre fysiske skader. Det var skrapemerker på veirekkverket langs nordgående kjørefelt og antydning til bremsespor etter Scania-vogntoget på veibanen (se figur 3).

Figur 2: Scania-vogntoget til venstre. Volvo-vogntoget til høyre. Fotoet er tatt fem timer etter at ulykken inntraff. Foto: SHK

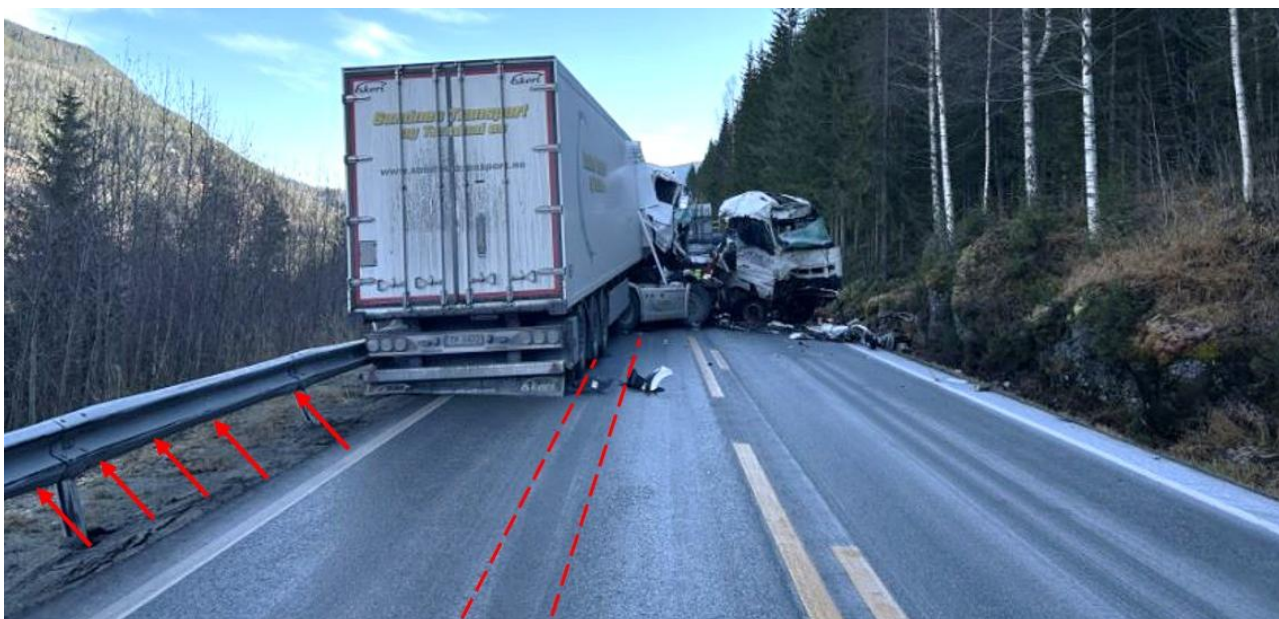
Figur 3: Kjøretøyenes sluttposisjon, skrapemerker på veirekkverket langs nordgående kjørefelt (røde piler) og antydning til bremsespor etter Scania-vogntoget (røde stiplede linjer). Fotoet er tatt ca. 28 minutter etter at ulykken skjedde. Foto: Politiet. Illustrasjon: SHK

- Politipatruljene på stedet meldte om opphold, dagslys og ca. 5 °C. Det var tidvis glatt på flere steder langs veien i skyggepartier. Veibanen på ulykkesstedet var islagt, og det var rim på veiskulderen (se figur 3). Mens politiet var på stedet, smeltet isen på asfalten.

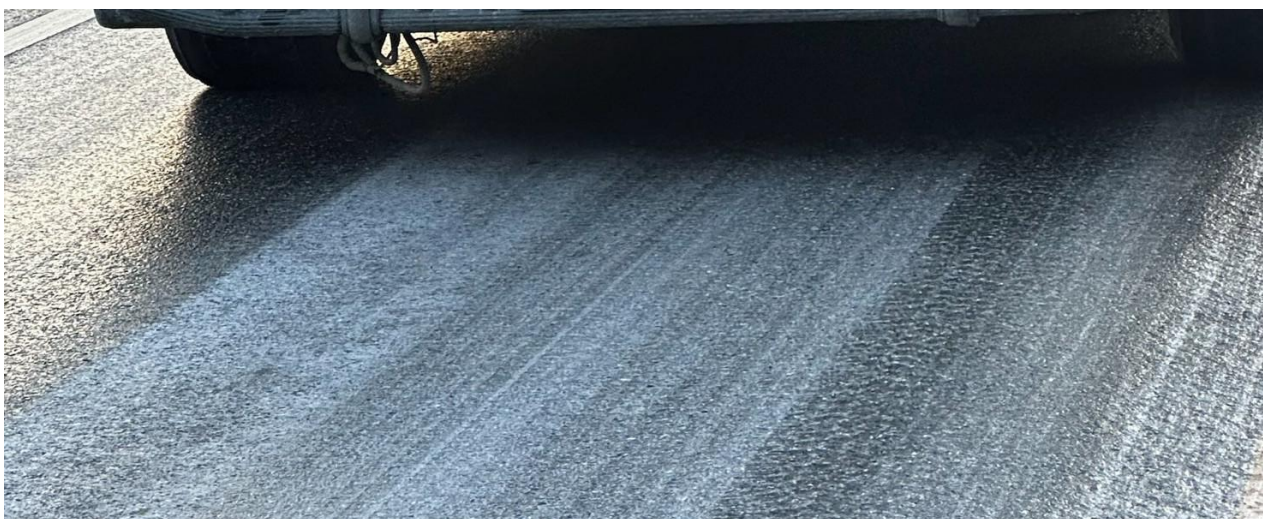
- Kl. 0830, vitnet som ble hjulpet av en bilberger, beskrev at det var glatt å kjøre videre mot Bjørgo, til tross for å ha lagt på kjetting. Etter ca. 150 m var det mye bedre feste, og videre var det ikke glatt i det hele tatt. Bilbergeren tok et bilde av veibanen under bergingsoppdraget (se figur 4).

Figur 4: Motgående kjørefelt ca. 150 m fra ulykkesstedet, sett i Scania-vogntogets kjøreretning. Fotoet er tatt ca. kl. 0830. Foto: Privat. Beskjæring: SHK

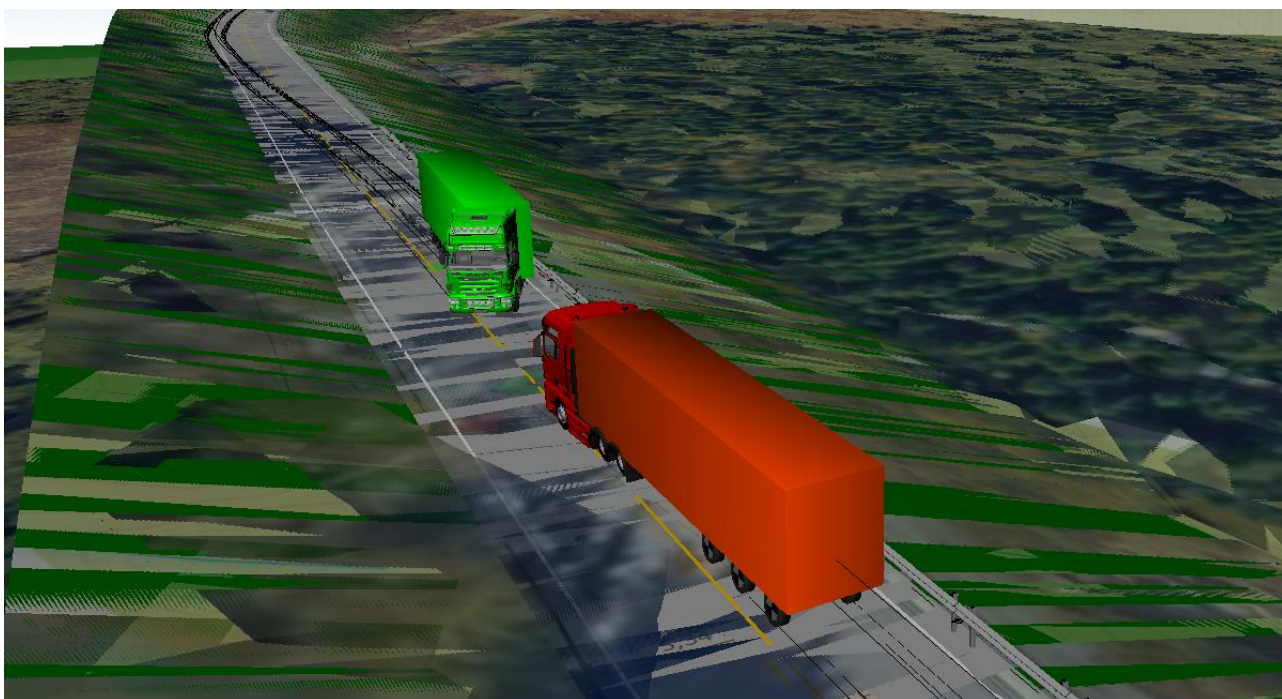
SHK har gjennomført simuleringer av ulykken i PC-Crash 15.0 programvare (se figur 5). Simuleringene viste:

- Kjøretøyene ble utsatt for friksjonsforhold lavere enn 0,15, med ytterligere stedvis reduksjon av tilgjengelig friksjon.
- Ulykken ville inntruffet selv om svingskiven hadde vært uten tørre felter.
- For å unngå skrens eller midlertidig tap av kontroll måtte Scania-vogntoget holdt en hastighet under 74 km/t gjennom hele kurven.

Figur 5: Illustrasjon fra simulering av ulykken. Illustrasjon: SHK
