Avgitt juni 2026

RAPPORT VEI 2026/02

Temaundersøkelse om frontkollisjoner med buss: aktiv og passiv sikkerhet

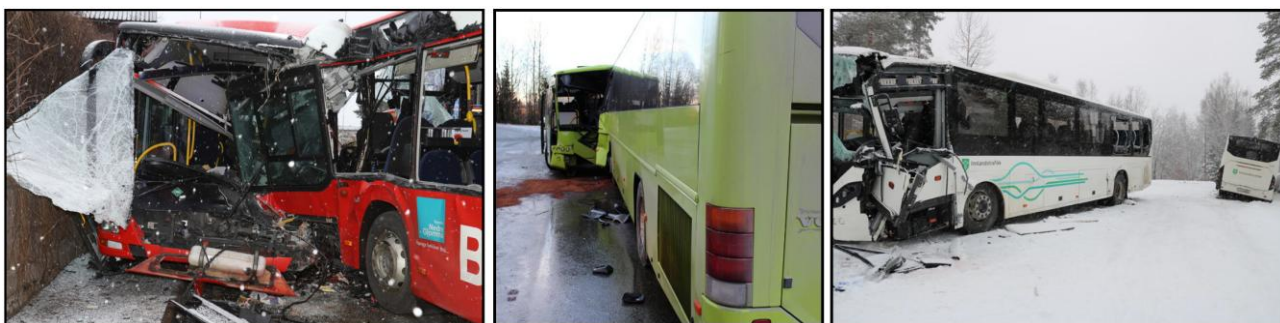
De tre buss-mot-buss ulykkene i brytningssonen var dødsulykker som tidligere har vært undersøkt av SHK, se figur 6. Gjennomsnittlig skadeprofil for bussene er vist i figur 5.

Figur 6: Møteulykker mellom busser undersøkt av SHK. Ulykkene f.v. etter synkende energi; [Fredrikstad 2022](#), [Nafstad 2017](#) og [Tangen 2021](#). Foto: Politiet, Statens vegvesen (fra rapportene).

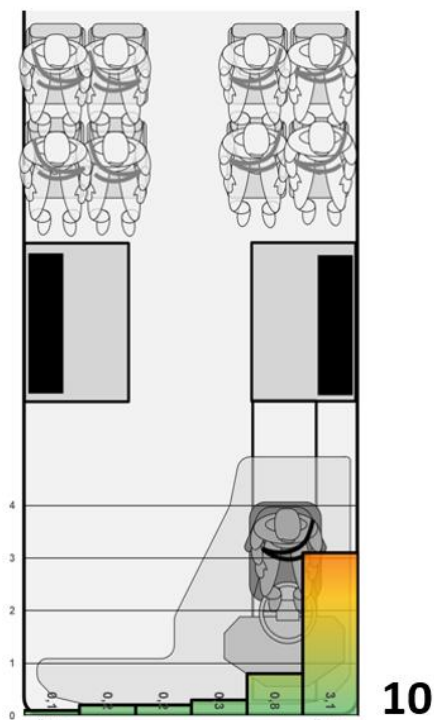
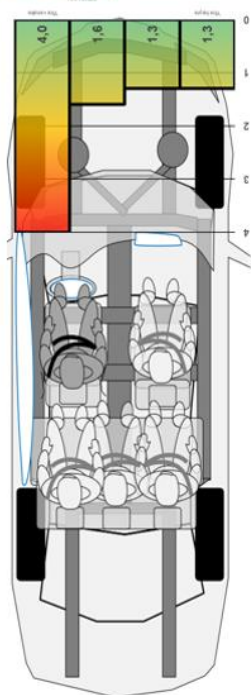
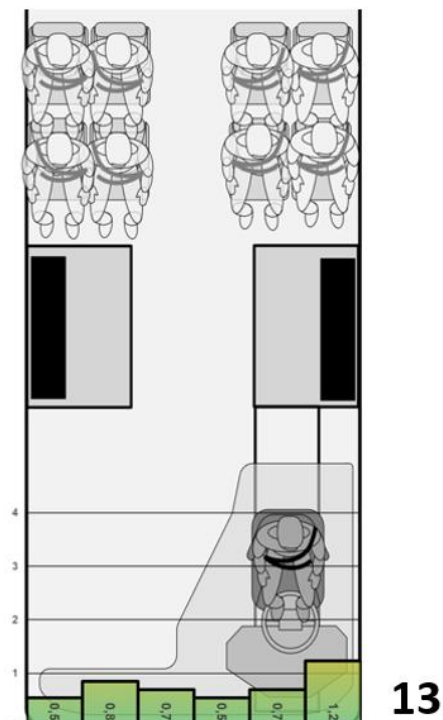
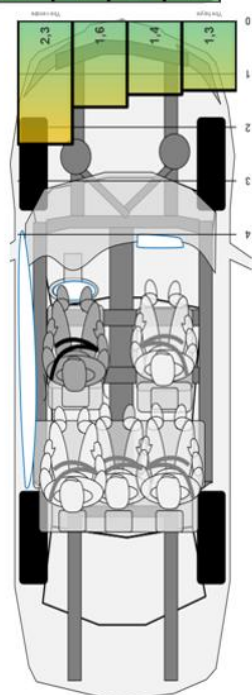
Skadeprofilen på kjøretøyene er markant forskjellige i dødsulykkene sammenlignet med ulykkene med hardt skadde. I dødsulykkene har bussene og det lettere kjøretøyet en tydelig dyp skade på venstre hjørne. I ulykkene med hardt skadde er skadedybden på bussene mindre, men også jevnere fordelt over hele fronten av kjøretøyet. Det samme er tilfelle for de lettere kjøretøyene i ulykkene med hardt skadde, men skadedybden på venstre hjørne er mest redusert.

Figur 8: Kartlagte kjøretøyskader og gjennomsnittlig skadeprofil i 23 frontkollisjoner mellom busser og lettere kjøretøy i brytningssonen (10 dødsulykker og 13 ulykker med hardt skadde). Kilde SHK

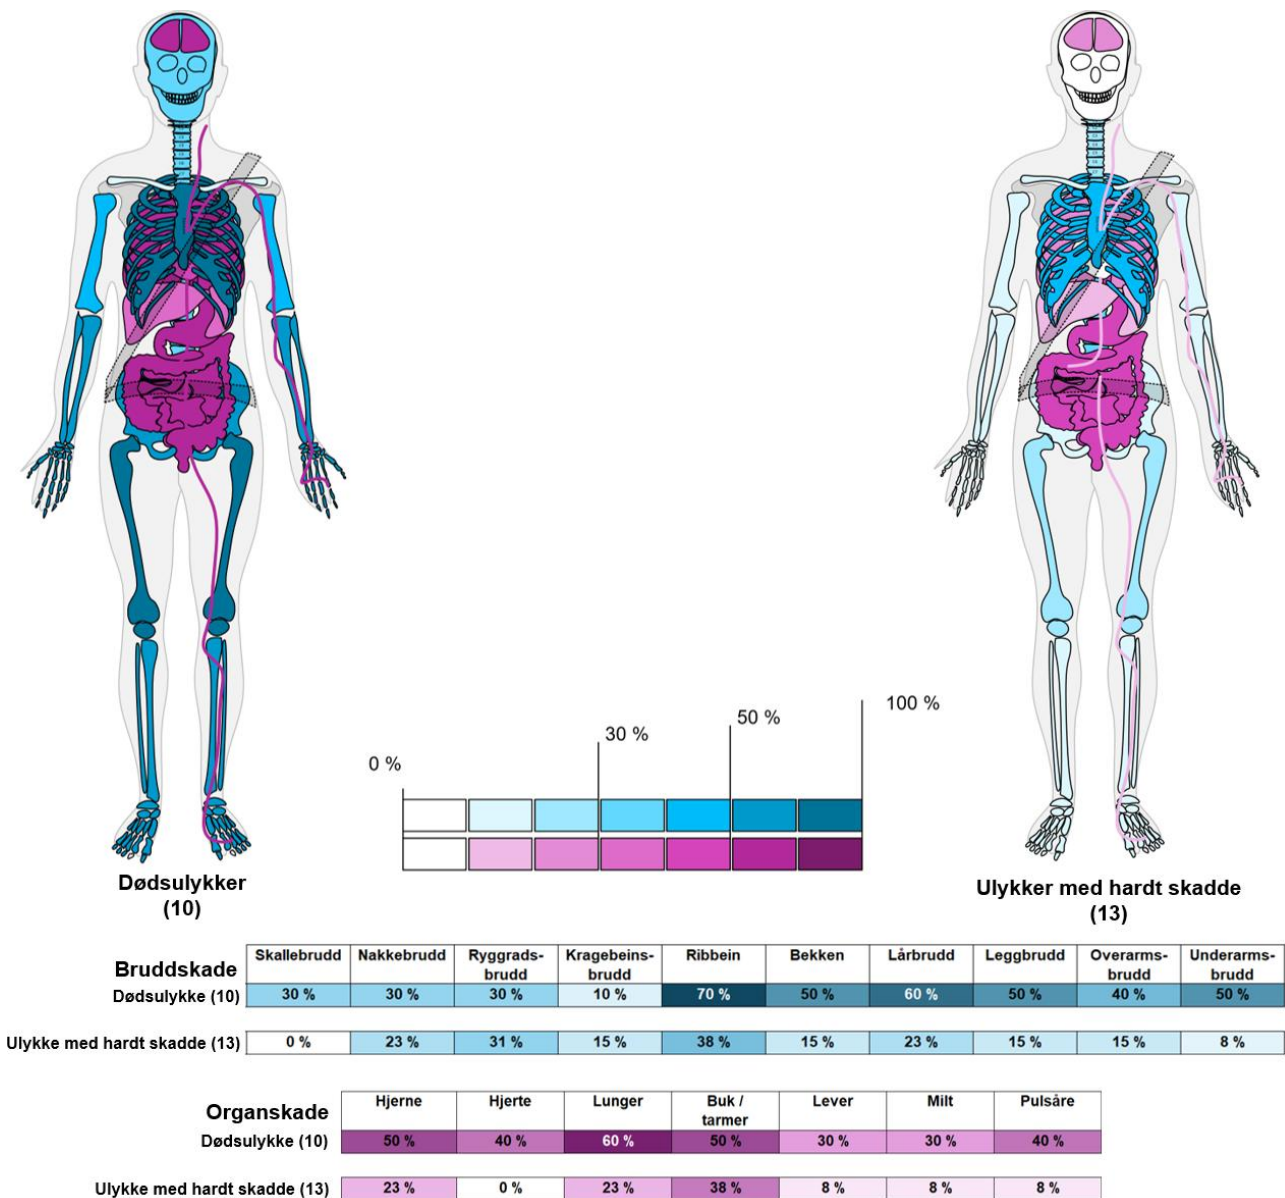
Kartleggingen av personskader viste at det var høy forekomst av bryst- og bukrelaterte skader blant førerne av det lettere kjøretøyet i alle de 23 ulykkene, se figur 9.

Basert på tilgjengelig informasjon var det i dødsulykkene en betydelige høyere forekomst av skalle-, bekken-, lår-, legg- og underarmsbrudd, samt en høyere forekomst av skader på hjerte, lever, milt og pulsåre sammenlignet med ulykker med hardt skadde.

Figur 9: Prosentvis forekomst av brudd- og organskader på fører av det lettere kjøretøyet i 23 frontkollisjoner med busser (10 dødsulykker og 13 ulykker med hardt skadde). Illustrasjon: SHK

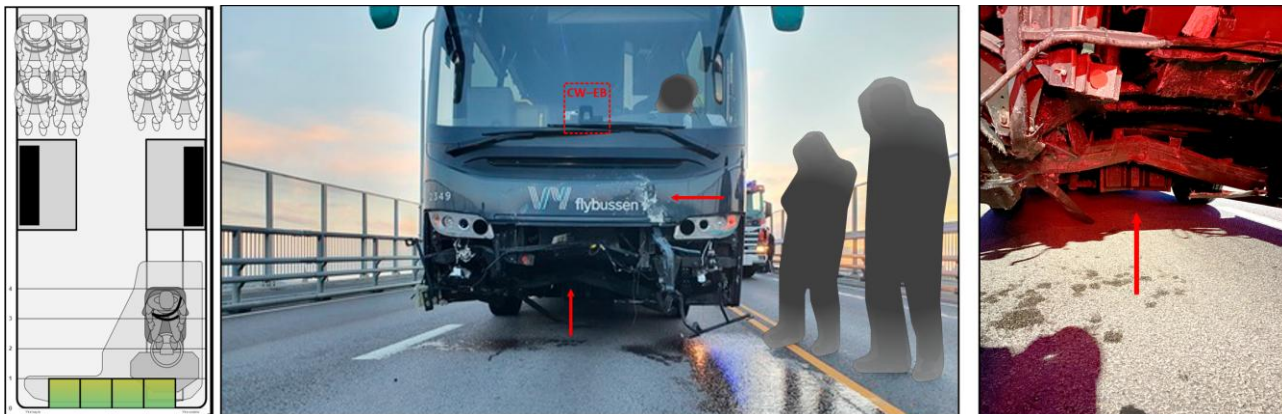
Bussen var en turbuss (klasse 3), og det var montert underkjøringshinder foran på bussen. Skadene var rundt midten av bussens front og underkjøringshinderet var trykket bakover, se figur 11. Det var vertikale skraper til høyre for bussens venstre frontlykt, samt lakkskader i en buet form over fronten. Disse skrapene knyttes til personbilens panser og A-stolpe på høyre side, som vist i figur 12. Skadene på personbilen tilsier at bussens front klatret noe over panseret på bilen i kollisjonen, samtidig med at deformasjonssonen på personbilens støtfanger var fullt utnyttet.

Figur 11: Kjøretøyskader illustrert til venstre. Kamera og radar markert i frontruten. Piler viser kontaktpunkt med bilen og deformert underkjøringshinder. Foto: Politiet og Statens vegvesen. Markering og illustrasjon: SHK

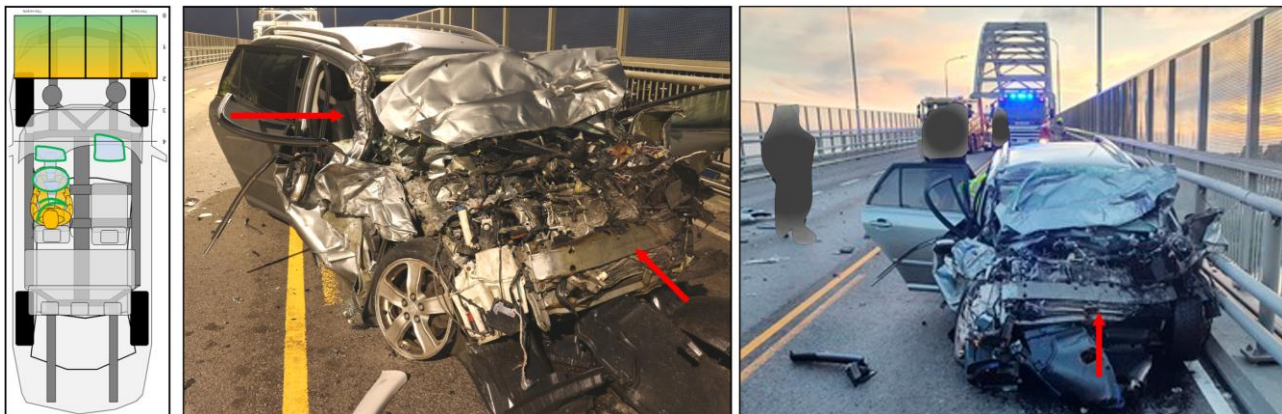
Figur 12: Kjøretøyskader og aktivert sikkerhetsutstyr illustrert til venstre. Piler viser kontaktpunkt med buss. Foto: Politiet og Statens vegvesen. Markering og illustrasjon: SHK

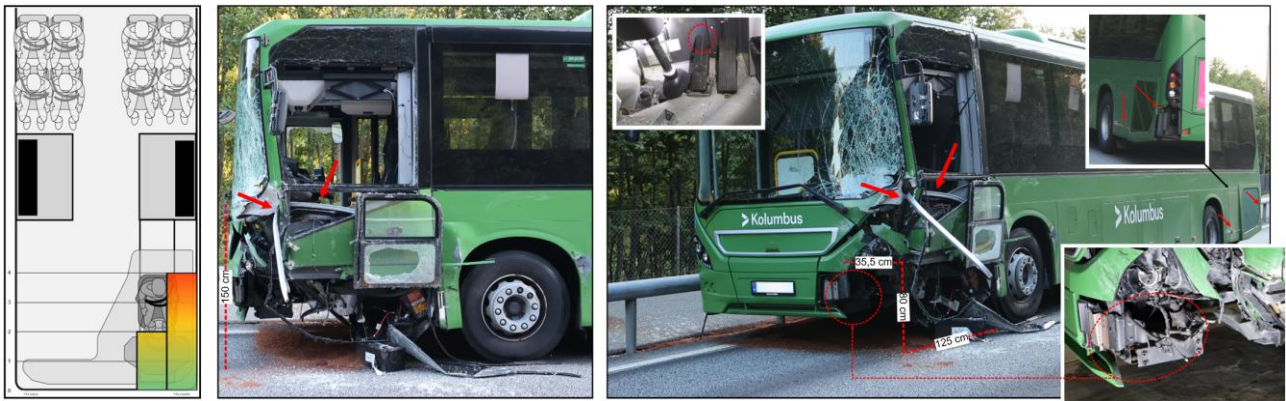
Bussen var en regionalbuss (klasse 2), og fikk kjøretøyskader på venstre hjørne. Venstre side av bussens frontbjelke var revet av. Skadene på bussens front var ca. 35 cm inn fra bussens venstre hjørne mot midten i en høyde på 80 cm, se figur 14. Den venstre tak-railen til bilen gikk gjennom frontruten i bussen i en høyde på ca. 1,5 m. I kollisjonen ble bremsepedalen til bussen klemt oppover av frontveggen og umulig å bremse med. Rattakselen på bussen ble knekt, men virket fortsatt. Bussføreren bremsset bussen ved å styre mot rekkverket.

Figur 14: Kjøretøyskader illustrert til venstre. Bilder av fastklemt bremsepedal, området rundt bussens venstre frontbjelke og skaper bakover langs bussens venstreside. Foto: Statens vegvesen. Markering og illustrasjon: SHK

I hjørne-mot-hjørnekollisjonen ved Figgjo i 2023 ble venstre del av bussens frontbjelke revet av. Dette medførte at bussens gulv kom inn over panseret til personbilen og inn i kupéen, til tross for at bilen dyttet seg selv til side for bussen, slik den var designet for i kollisjoner med liten overlapp. Føreren i personbilen omkom, passasjerene i personbilen og føreren av bussen fikk lettere skader.

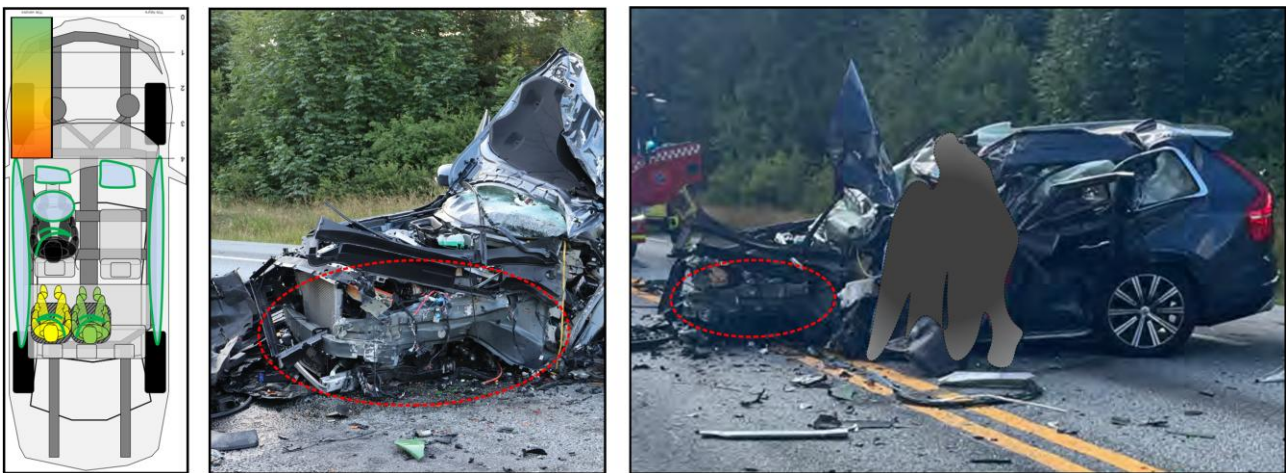
Figur 15: Kjøretøyskader og aktivert sikkerhetsutstyr illustrert til venstre. Personbilens venstre framhjul var revet av, men det var lite skader på venstre rammevang. Foto: Statens vegvesen og politiet. Markering og illustrasjon: SHK

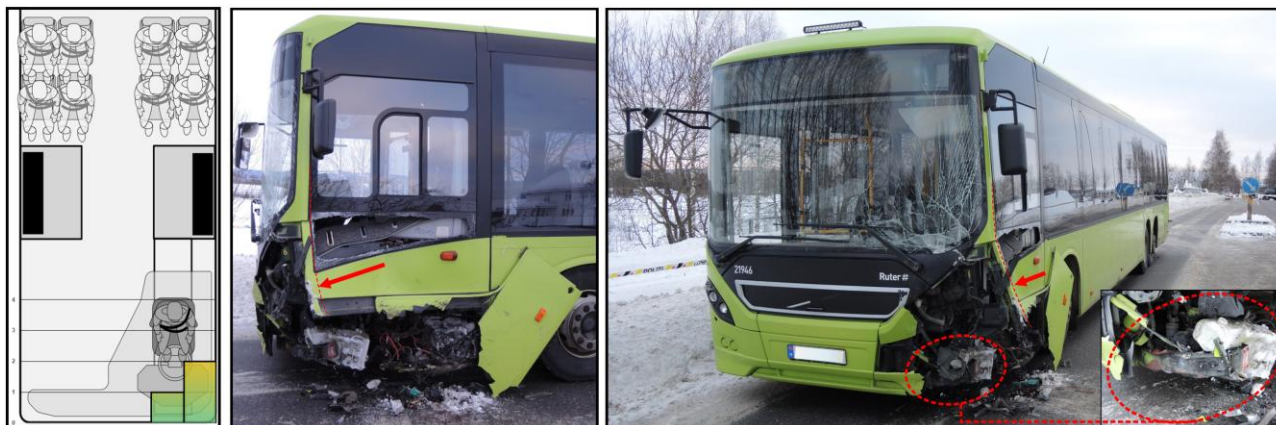
Bussen var en regionalbuss (klasse 2), og fikk skader på venstre hjørne. Venstresiden på bussens frontbjelke ble bøyd bakover i kollisjonen, og nedre del av bussens venstre sidevegg ble vridd utover, se figur 20.

Figur 20: Kjøretøyskader illustrert til venstre. Bøyd frontbjelke og utvridning av venstre sidevegg er markert. Foto, markering og illustrasjon: SHK

I hjørne-mot-hjørnekollisjonen i Eidsvoll i 2024 ble venstre del av bussens frontbjelke bøyd bakover. Bussens gulv kom inn over panseret til personbilen, og avbøyningen av frontbjelken gjorde at personbilen ble dyttet bakover og roterte til siden, noe også denne bilen var designet for i kollisjoner med liten overlapp. Bussens sidepanel ble vrent utover, og kom gjennom frontruten på innsiden av A-stolpen til personbilen. Tilfeldigheter gjorde at sidepanelet ikke kom lenger inn på førerplass. Føreren ble alvorlig skadet, og SHK mener at riktig bilbeltebruk og aktiveringen av tre airbager hadde stor betydning for at dette ikke ble en dødsulykke.

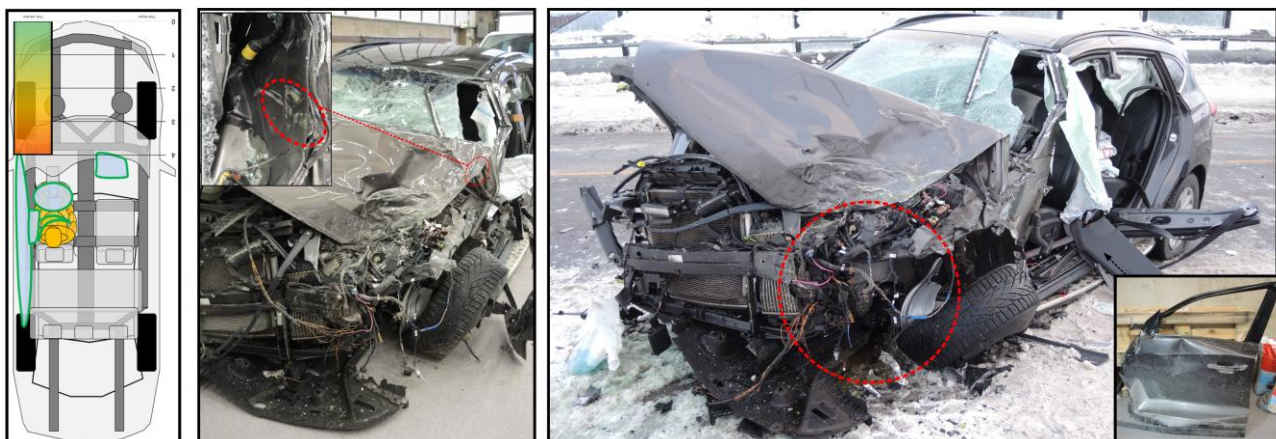
Personbilens rammevanger og støtfanger var relativt intakte etter kollisjonen, og venstre framhjul klemt bakover. Det ble funnet rester etter grønn maling på innsiden av personbilens A-stolpe, som stemte overens med bussens lakkfarge. Førerdøren, som ble fjernet i frigjøringsarbeidet, var mindre deformert, se figur 21.

Figur 21: Kjøretøyskader og aktivert sikkerhetsutstyr illustrert til venstre. Spor av grønn maling på innsiden av A-stolpe, og mindre skader på venstre rammevang. Foto, markering og illustrasjon: SHK

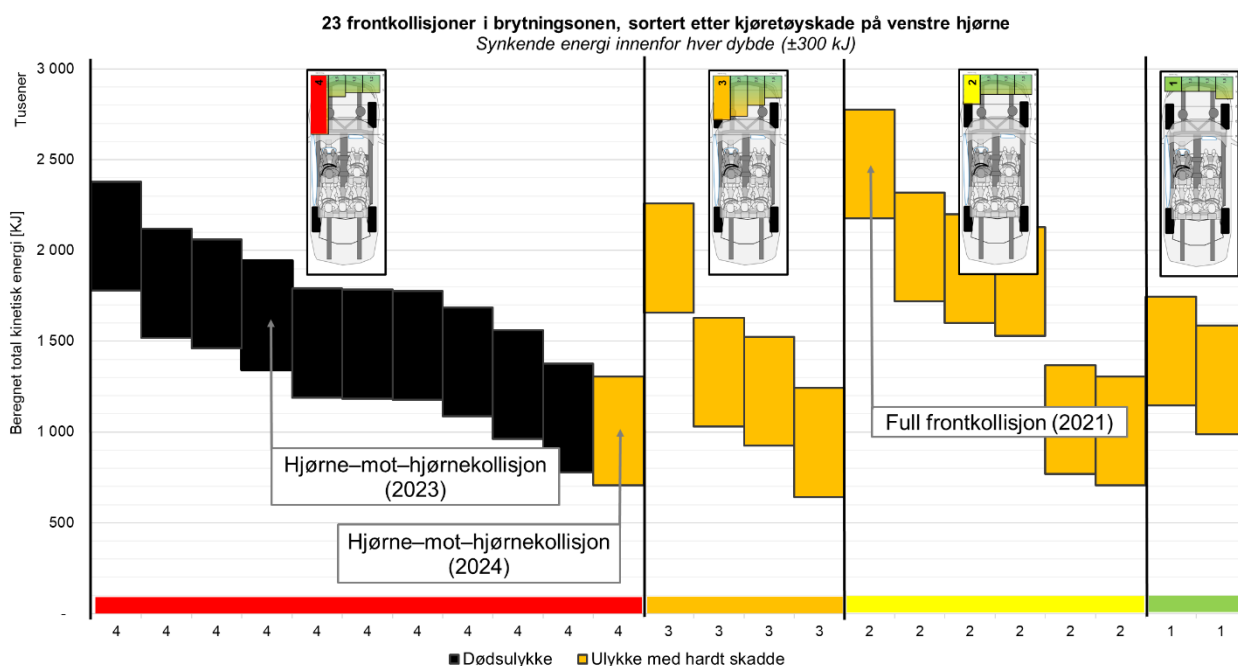
Oppsummert mener SHK at funnene understøtter at svakheter ved fronthjørne-konstruksjonen på busser bidrar til større skade og alvorligere konsekvenser på møtende kjøretøy ved frontkollisjoner med liten overlapp, eller hjørne-mot-hjørnekollisjoner. Dødsulykkene viste en tendens til at bussens hjørnekonstruksjon gav etter, noe som resulterte i betydelig inntrenging mot førerplass på det lettere kjøretøyet.

Figur 31: 23 frontkollisjoner i brytningssonen sortert etter kjøretøyskade på venstre hjørne. Illustrasjonen viser at i dødsulykkene har det lettere kjøretøyet en mer utpreget skade på venstre hjørne enn i ulykker med hardt skadde. Illustrasjon: SHK

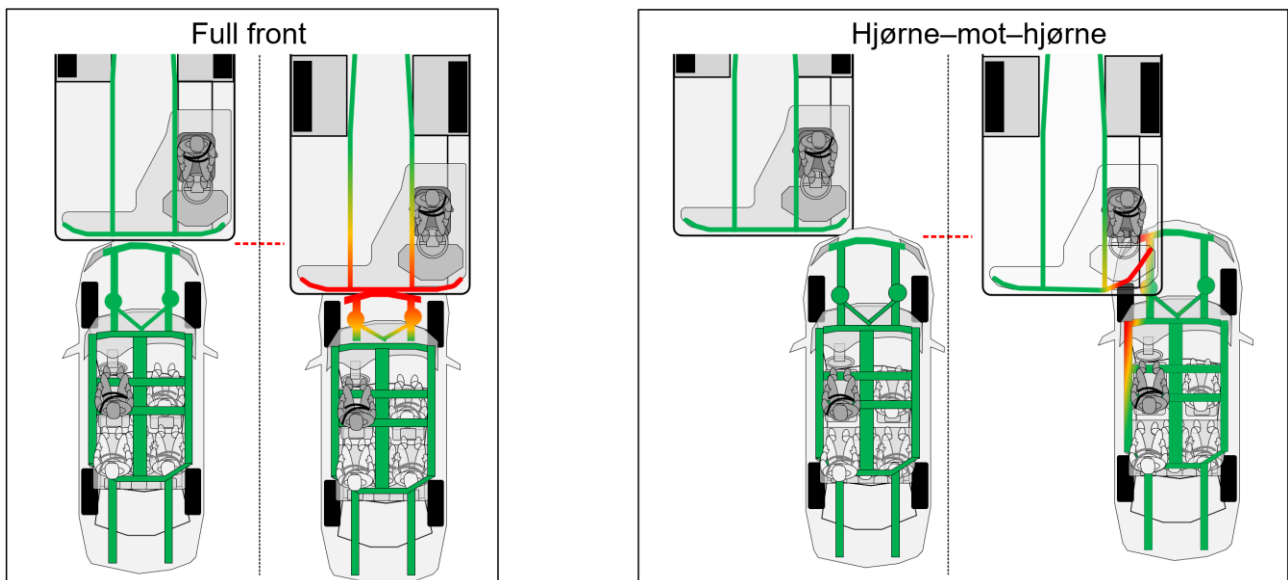
Utformingen av underkjøringshinder kjennetegnes ved at de er relativt flate over hele frontens bredde, med festepunkt i kjøretøyets bærende ramme. SHKs undersøkelser av frontkollisjoner med liten overlapp viser imidlertid at rammene til kjøretøyene ikke får mulighet til å oppnå en like god kraftoverføring i hjørne–mot–hjørnekollisjoner som de får i en full frontkollisjon. Figur 32 illustrerer forskjeller i kraftoverføringen i kjøretøyrammene mellom en full frontkollisjon og en hjørne-mot-hjørnekollisjon mellom buss og ett lettere kjøretøy.

Figur 32: Illustrasjon av kraftoverføring mellom full frontkollisjon (t.v.), og hjørne-mot-hjørnekollisjon (t.h.) mellom buss og lettere kjøretøy. Illustrasjon: SHK
