RAPPORT

Vei 2015/02

RAPPORT OM BRANN I VOGNTOG PÅ E16 I GUDVANGATUNNELEN I AURLAND 5. AUGUST 2013

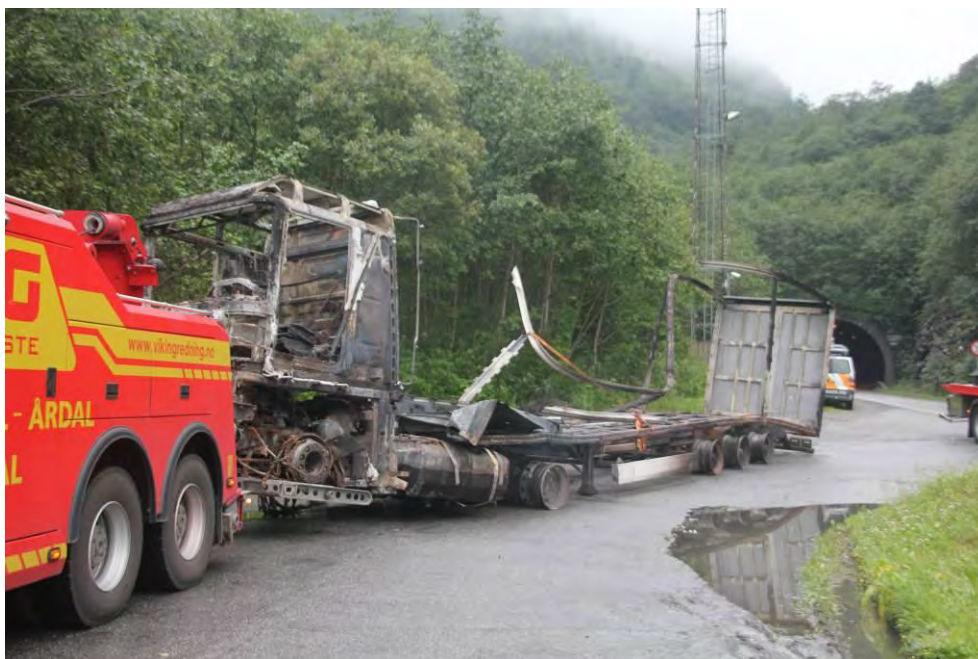
Figur 6: Vogntoget etter at det var trukket ut av tunnelen. Foto: Statens vegvesen

brennbare igjen av vogntoget. Figur 6 viser vogntoget etter at det var trukket ut av tunnelen.

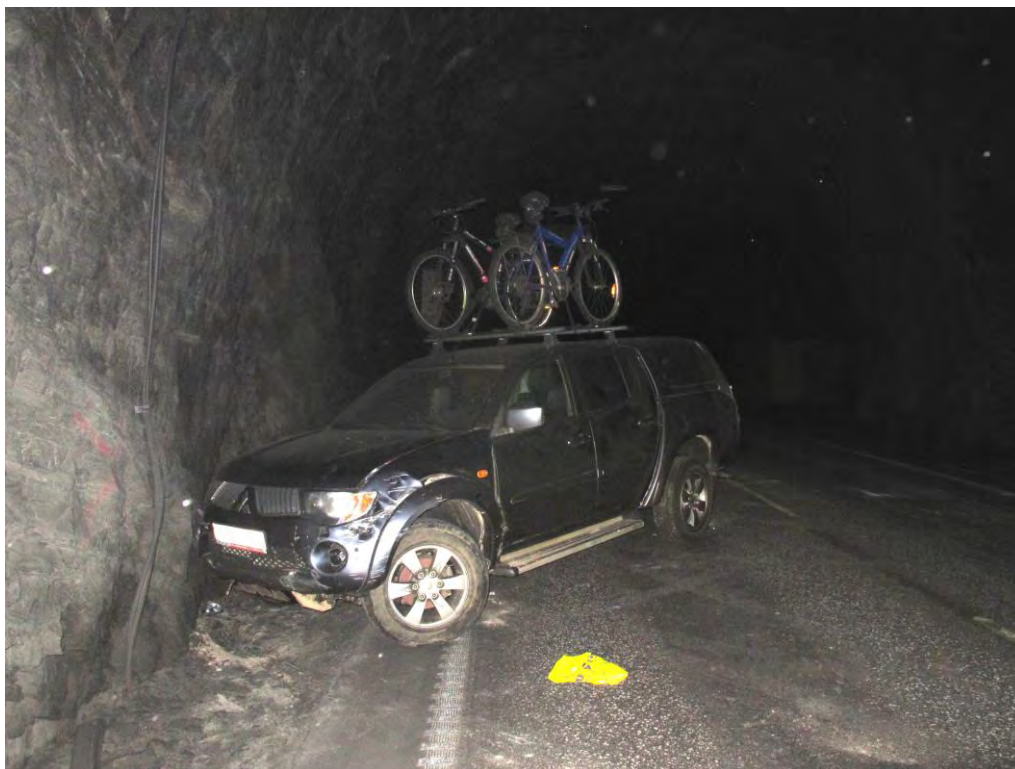
Figur 7: Ett av 16 kjøretøy som stod igjen i tunnelen, ca. 7,8 km fra tunnelåpningen på Gudvangen. Foto SHT

De andre kjøretøyene som ble stående inne i tunnelen da brannen utviklet seg ble overdekket med sot. En del av disse fikk også innvendige sot og røykskader. Flere av førerne prøvde å evakuere ved å kjøre ut av tunnelen. På grunn av minimal sikt kjørte flere av bilene inn i tunnelveggene, og ble påført til dels store utvendige skader.

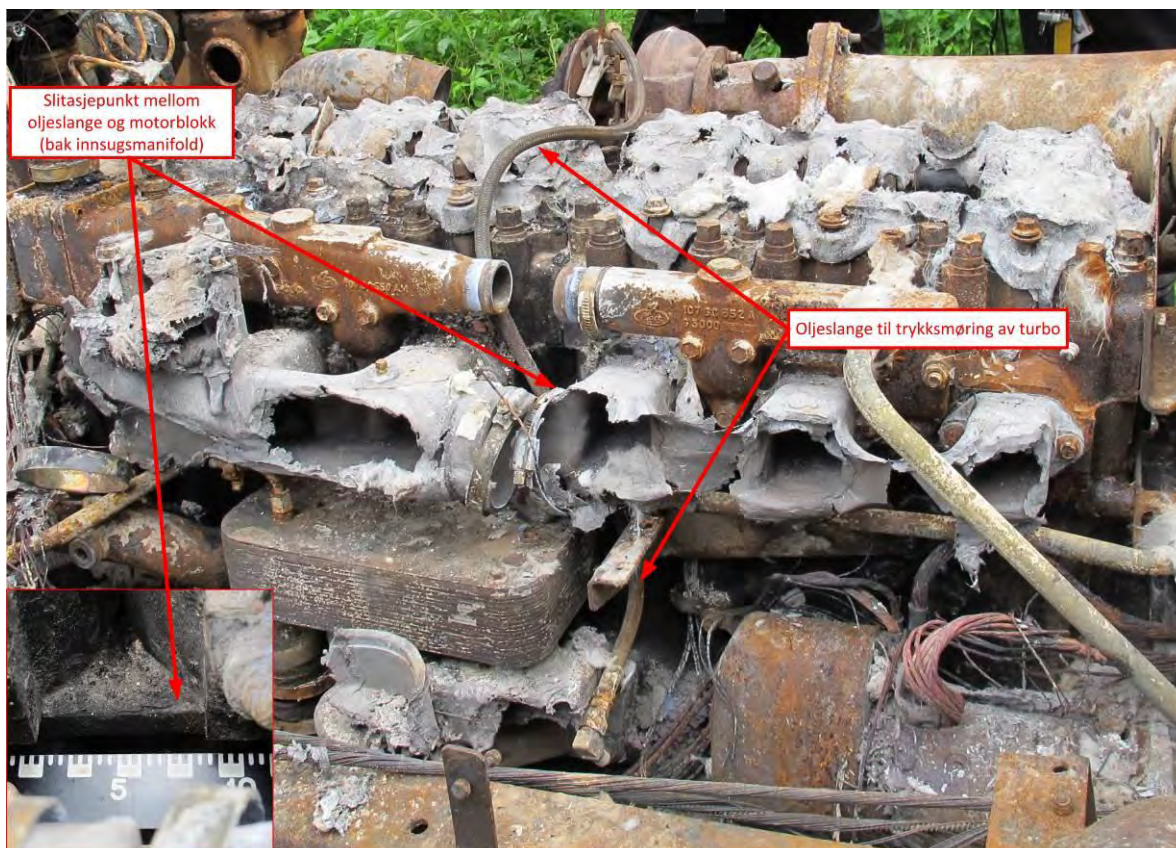
Figur 9: Trykkslange mellom oljekjøler og turbo. Innfelt bilde viser slitasjepunkt på motorblokk.
Foto: SHT

Ved kontroll for å finne mulig brannårsak, ble det påvist to slitasjehull i beskyttelseskappen til trykkslangen for oljetilførselen til turboen. Denne ledningen går fra oljekjøleren til turboen, og er ført opp mellom innsugningsmanifolden og motorblokken – se figur 9.

Det ene hullet i beskyttelseskappen, som er av vevd stålcord var ca. 10 millimeter langt og ca. 5 millimeter bredt. Det andre hullet var ca. 4 millimeter langt og ca. 1 millimeter bredt. Mellom disse hullene var deler av stålcorden slitt bort, men det var ikke hull i beskyttelseskappen i dette området. Hele slangen som lå på innsiden av beskyttelseskappen var oppbrent.

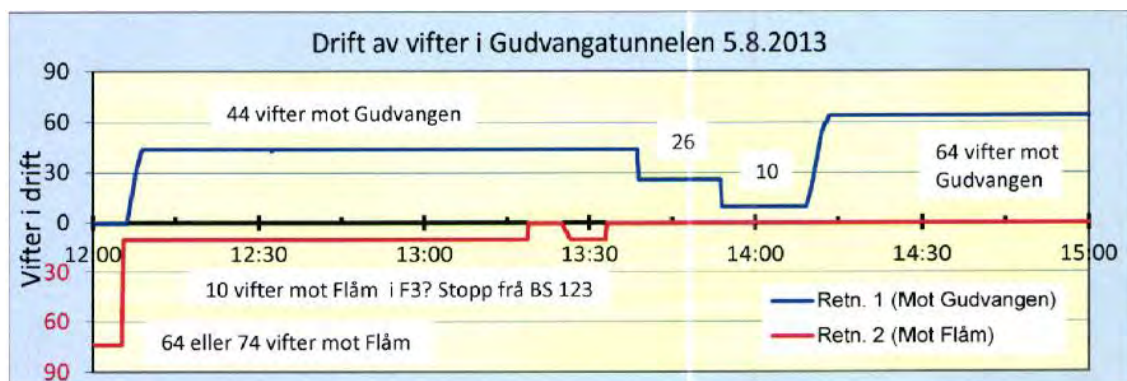
Figur 14. Drift av vifter i Gudvangatunnelen 5.august.2013. Kilde: Statens vegvesen

Da ventilasjonsretningen ble snudd startet 44 av viftene å blåse mot Gudvangen, mens 10 av viftene fremdeles blåste mot Aurland. De 10 viftene fortsatte å blåse mot Aurland i rundt halvannen time etter at ventilasjonsretningen var snudd mot Gudvangen. Ved reversering av trekkretningen ble lufthastigheten redusert fra ca. 3 m/s i retning mot Aurland til ca. 2 m/s i retning mot Gudvangen. Den gjennomsnittlige lufthastigheten i retning mot Gudvangen var 2,48 m/s i tidsrommet mellom kl. 1300 og 1330 – se figur 15.

I tidsrommet mellom kl. 1337 og 1412 stoppet først 18 av de 44 viftene, og deretter stoppet ytterligere 16 vifter. Årsaken til at viftene stoppet var høyst sannsynlig at telefon/brannskap ble åpnet (se kapittel 1.13.4.1). I en periode på rundt 15 minutter (mellom kl. 1354 og 1409) var kun 10 vifter i drift mot Gudvangen. På det tidspunktet hadde også de 10 viftene som tidligere blåste i retning mot Aurland stoppet – se figur 14. Dette resulterte i at lufthastigheten i retning mot Gudvangen i en periode var nede i ca. 0,8 m/s.

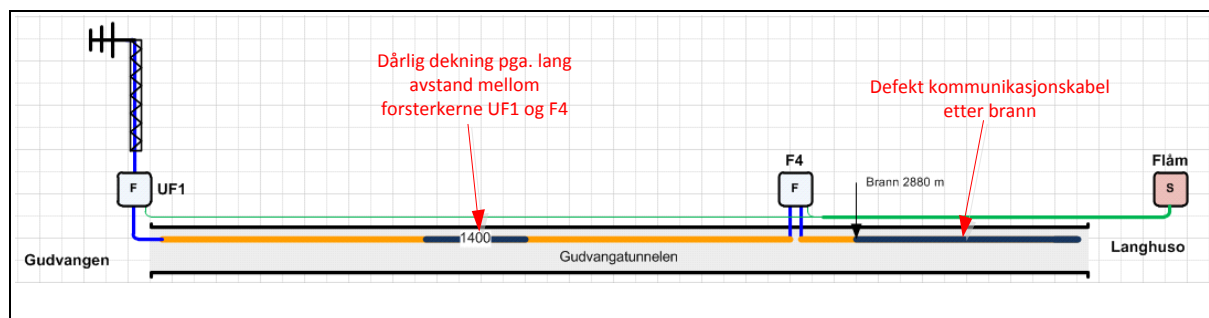
Figur 16: Oversikt over sambands- og radiodekningen i Gudvangatunnelen etter brannen 5. august 2013. Kilde: Statens vegvesen

Gudvangatunnelen har et område på 1400 meter midt inne i tunnelen med dårlig dekning. Da også flere andre tunneler i Aurland kommune har dårlig eller ingen radiodekning hadde Statens vegvesen Region vest utstyrt Aurland brannvern med en bærbar forsterker for å kompensere for dette. Rekkevidden for den type utstyr kan være variabel alt etter hvor i tunnelene en befinner seg.
