# RAPPORT

Vei 2015/03

## RAPPORT OM UTFORKJØRINGSULYKKE MED BUSS PÅ E6 VED TRONES I NAMSSKOGAN KOMMUNE 29. JULI 2014

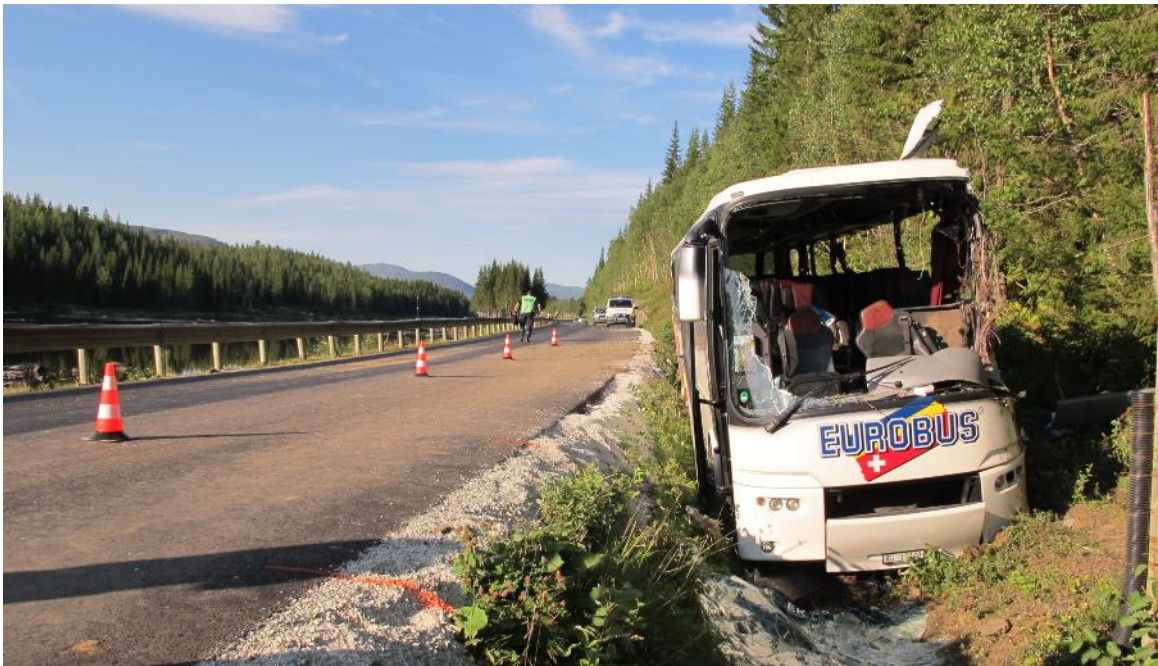
Figur 2: Bussens sluttposisjon. Foto: SHT

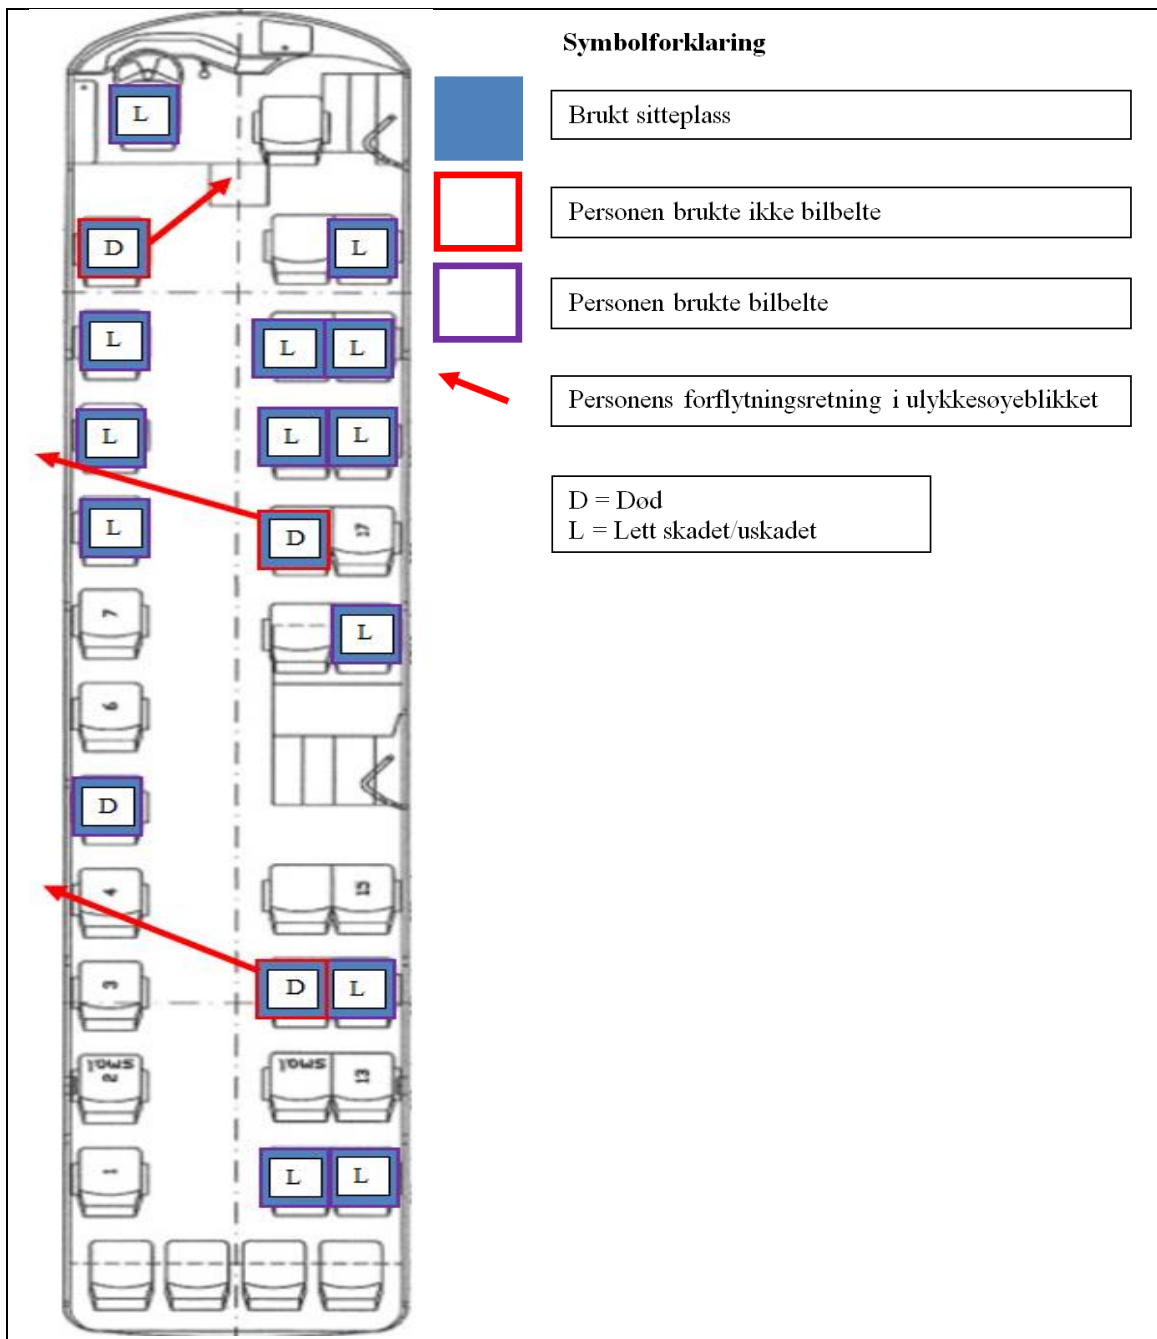
Ved den bakre utgangen i bussen var det plassert en kaffemaskin. Denne ble funnet i setet foran maskinens opprinnelige plass etter ulykken. Undersøkelsen avdekket at kaffemaskinens ikke var tilstrekkelig festet, slik at maskinen løsnet fra innfestingen i ulykken.

Figur 3: Oversikt over personenes plassering i bussen, bruk av bilbelte og eventuell forflytningsretning i ulykken. Figuren illustrerer også skadegrad som samsvarer med tabell 1. Kategoriene «lett skadet» og «uskadet» er her slått sammen til en kategori (L). Sitteplassene til de omkomne er illustrert med bokstaven D. Tegning: VDL, Illustrasjon: SHT

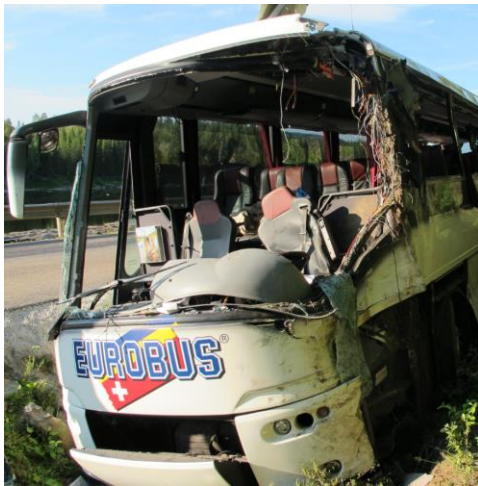
Bussen fikk store skader i fronten og på venstre side som følge av sammenstøtet mot sideterrenget. Alle vinduene på venstre side var knust og flere av vindusstolpene ble bøyd inn og bakover. Det ble funnet steiner i bussens fører- og passasjerrom. Figur 4 og 5 viser skadene i bussens front og langs venstre side. I tillegg ble bussens bakre aksling knekt i ulykken.

Figur 4: Skader i fronten. Foto: SHT

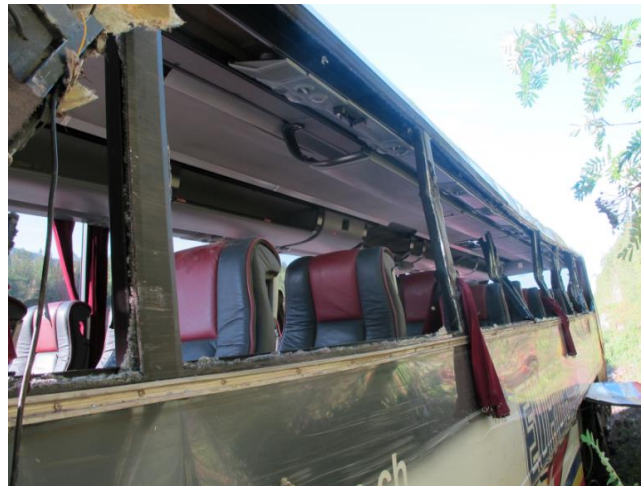
Figur 5: Skader langs bussens venstre side. Foto: SHT

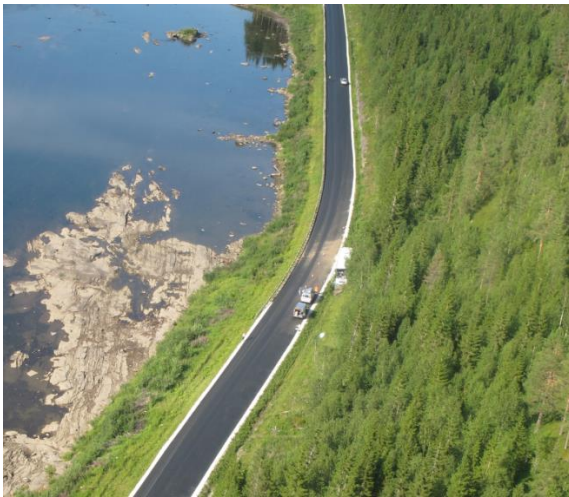
Asfaltdekket på ulykkesstedet var nylagt og det var ikke oppmerket kantlinjer eller midtlinje på ulykkesstedet.

Figur 6: Oversiktsbilde over ulykkesstedet med bussen i sluttposisjon i sentrum av bildet. Det hvite langs veien er grus, ikke veimerking. Foto: SHT

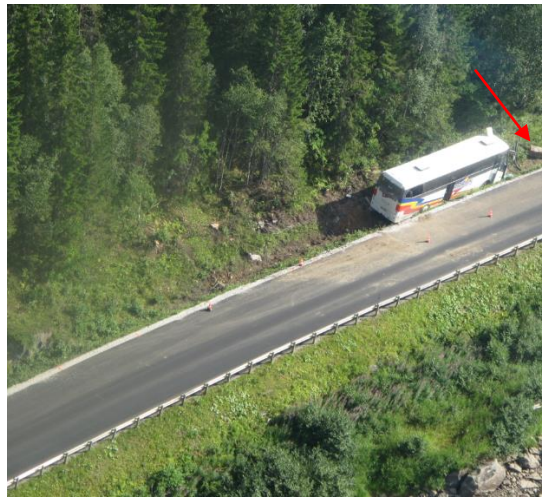
Like ved der bussen kjørte ut var det en fjellskjæring (se figur 9) som bussen unngikk å treffe. Fra fjellskjæringen til bussens sluttposisjon besto sideterrenget av lyng, lave planter og noe stein. Figur 7, 8 og 9 illustrerer sideterrengets beskaffenhet der bussen la seg over på siden. Bussen traff en større steinblokk og skjøv den foran seg i det den velte over mot venstre. Denne steinblokken endte foran bussen i sluttposisjon (se figur 7).

Figur 7: Ulykkesstedet med bussen i sluttposisjon. Steinen som bussen flyttes foran seg kan skimtes foran bussen (rød pil). Foto: SHT

I denne ulykken mener SHT at sideterrenget med forholdsvis dyp grøft medvirket til at bussen ikke klarte å holde seg på hjulene, men la seg over mot venstre i sideterrenget før den traff en relativt stor stein og deretter rettet seg opp igjen. To av de omkomne ble kastet ut av bussen i velten. Flere av bussens vindusstolper ble bøyd inn og bakover i sammenstøtet med terrenget, og steiner kom inn i passasjerrommet. En passasjer, som var sikret med topunktsbelte, ble påført alvorlige hodeskader som følge av sammenstøt med vindusstolpe. SHT mener på bakgrunn av det ovennevnte at en gunstigere utformet grøft, og et flatere og mer tilgivende sideterreng kunne ha bidratt til at bussen ikke hadde veltet, og videre redusert skadeomfanget.

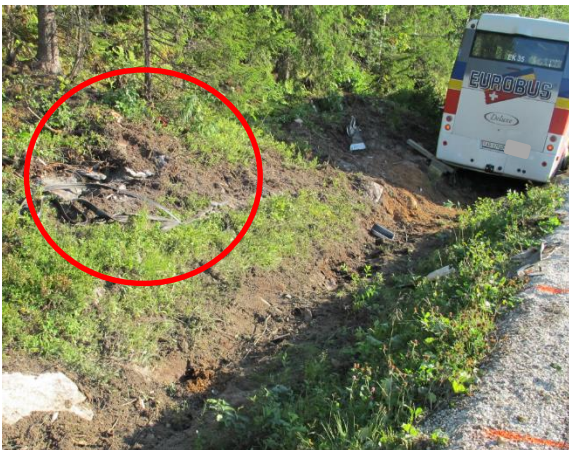
Figur 8: Veiskulder og grøft med buss i sluttposisjon. Viser også antatt sted hvor steinen som bussen flyttet foran seg lå i utgangspunktet (rød ring). Foto: SHT

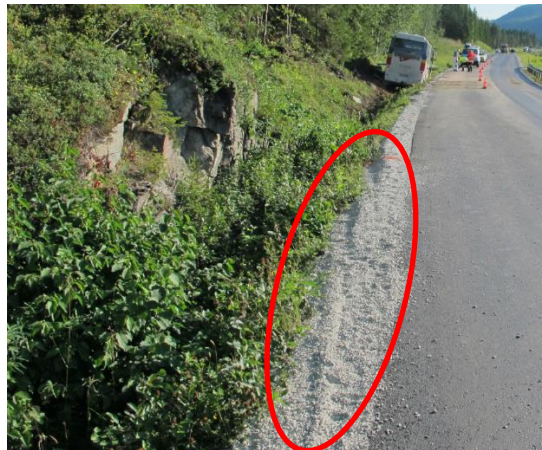
Det ble ikke registrert brems- eller skrensespor fra bussen på asfaltdekket på den siste strekningen hvor hele bussen enda befant seg på veibanen. Bussen avsatte spor i grusen utenfor asfaltkanten på venstre side i fartsretningen, noe som indiker at hjulene har vært rullende. Sporene fulgte ikke asfaltkanten, men hadde en liten vinkel mot venstre sett i kjøreretningen. I figur 9 er hjulsporene markert med en rød ring.

Figur 9: Bussen i sluttposisjon og avsatte spor etter bakre venstre hjulpar i veigrøft (rød ring). Til venstre i bildet vises også fjellskjæringen som bussen unngikk. Foto: SHT

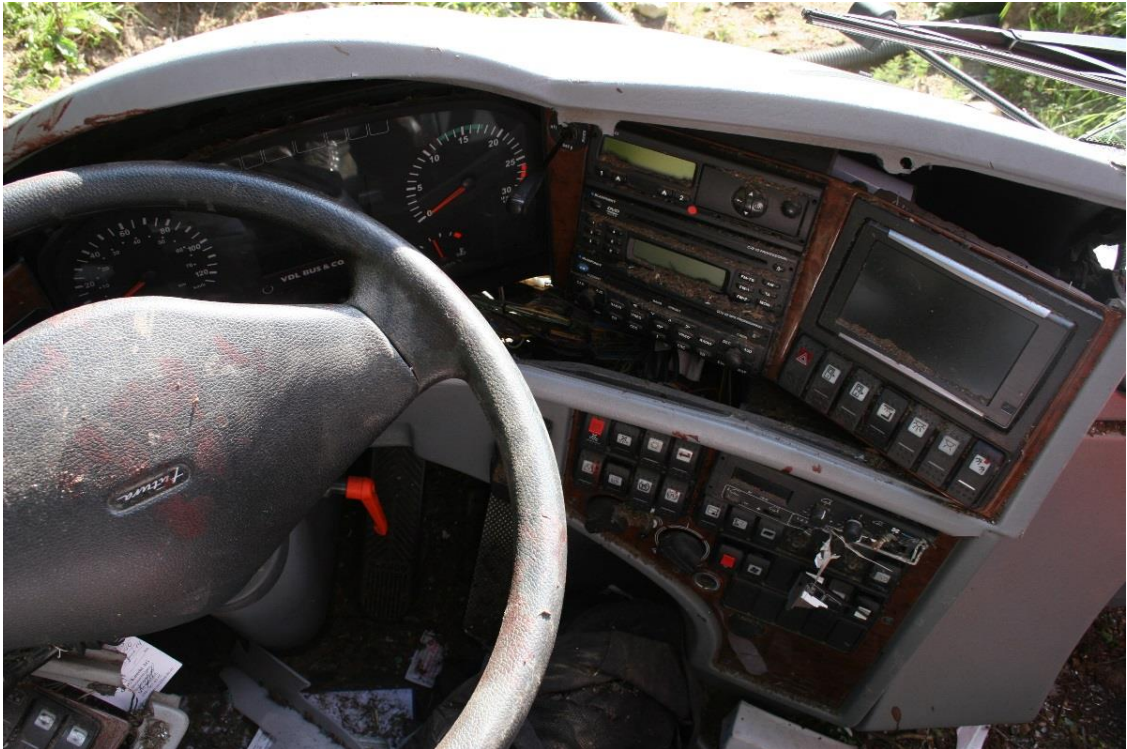
Figur 10: Førermiljøet i bussen. Skjermen til høyre hadde GPS- og ryggekamerafunksjon. Foto: Politiet

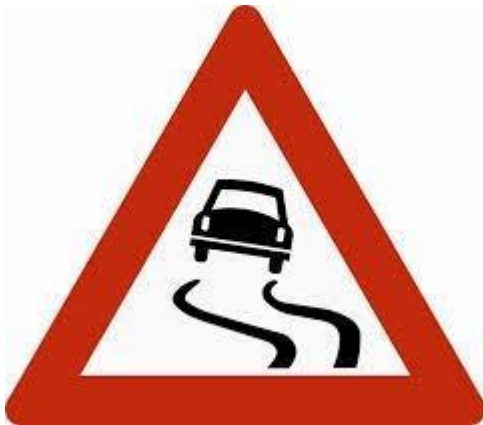
Det var oppsatt fareskilt<sup>5</sup> 116 «Glatt kjørebane» (se figur 11), med underskilt 804 om utstrekning på 0,2 – 2,5 km, ca. 100 meter før veipartiet med nylagt asfalt.

Figur 11: Fareskilt 116 Glatt kjørebane. Kilde: [www.vegvesen.no](http://www.vegvesen.no)
