RAPPORT

Vei 2016/04

TEMARAPPORT II OM SIKKERHETSKRITISKE FORHOLD VED KROKCONTAINERTRANSPORT

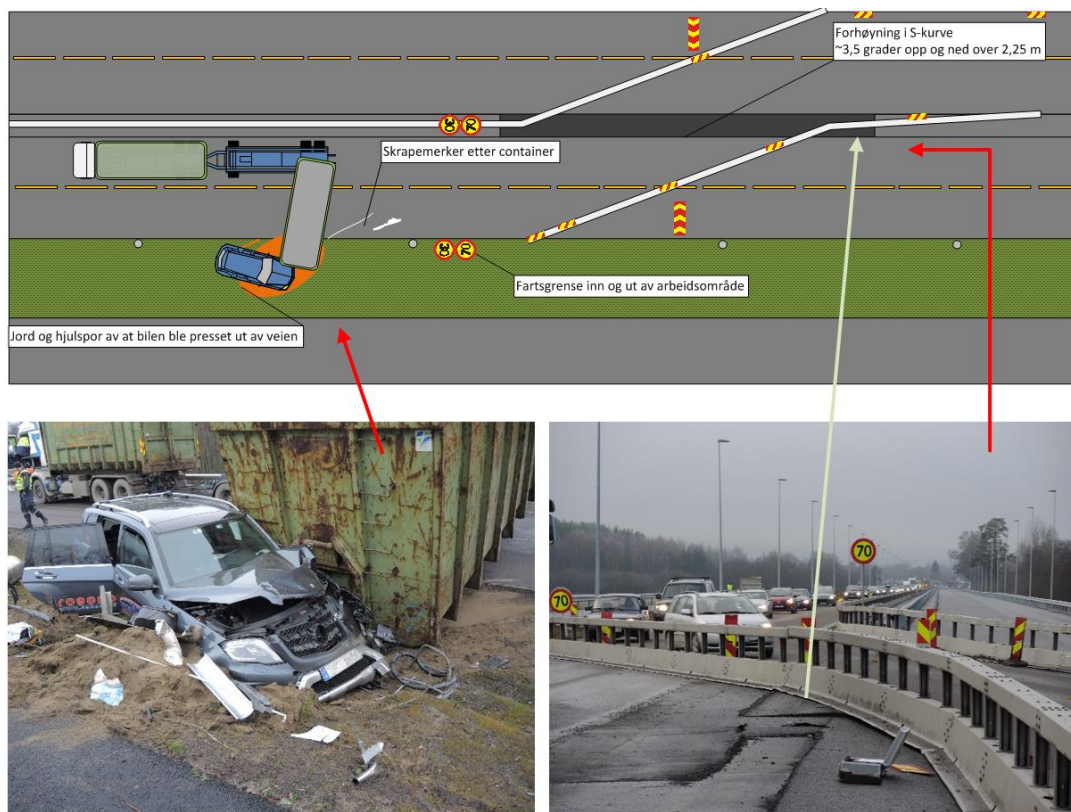
Vogntoget kjørte gjennom en S-kurve mellom ny og gammel vei. Ved overgangen i S-kurven var det opprettet en opphøyd asfalkjøt mellom de to veiene (se figur 2). I utgangen av S-kurven løsnet containeren på tilhengeren i festeanordningen i fremkant. Den skled ut mot venstre og ned på veibanen, og ble stående i motgående kjørefelt, ca. 90 grader i forhold til kjøreretningene. Containeren traff en møtende personbil i fronten. Føreren av personbilen oppfattet situasjonen, og svingte ned i grøfta. Det var to personer i denne, hvorav en person ble lettere skadet.

Figur 2: Oversiktstegning over skadestedet, bilde av sluttposisjon og oversiktsbilde av veiarbeidsområdet. Røde piler viser posisjon/retning bildene er tatt fra og grønn pil viser forhøyningen. Foto og illustrasjon: SHT

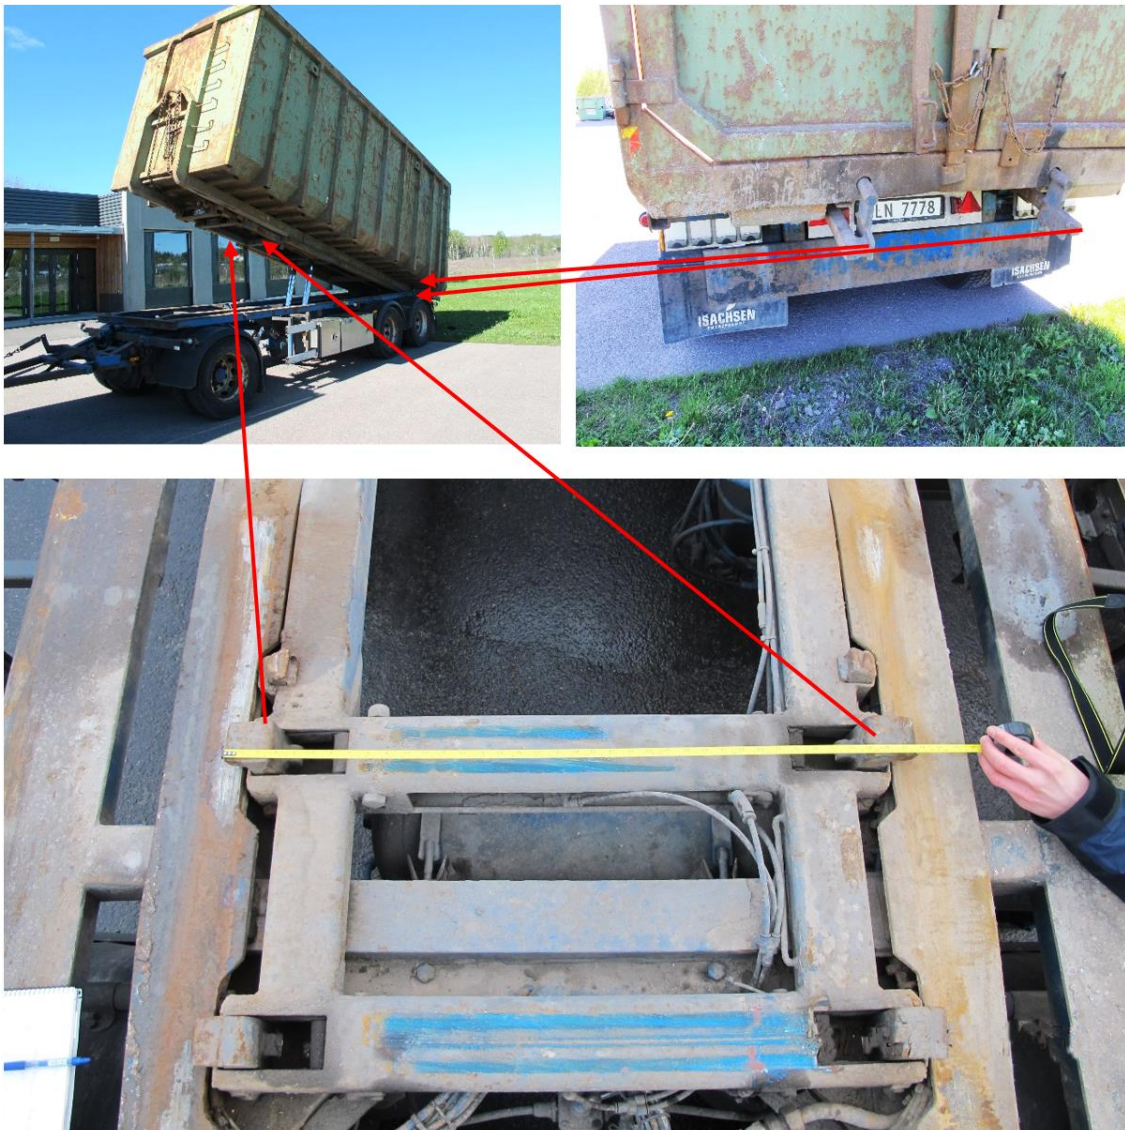
Etter uhellet konkluderte Statens vegvesen med at låsmekanismen som var i inngrep med containeren, ikke tilfredsstilte krav til lastsikring i forskrift 25. januar 1990 nr. 92 om bruk av kjøretøy § 3-3. Statens vegvesen påpekte også at de innvendige luftopererte låsene hadde en del slakk, slik at containeren kunne forskyve seg litt sidelengs, og at kombinasjonene av S-kurve og forhøyning i veien på ulykkesstedet gjorde at containeren vred seg løs fra låsene, og falt av tilhengeren.

Figur 3: Innfestningene på containeren; fire luftopererte låseklaffer innvendig i front og to låsepiggar bak. De bakre låseklaffer passet med utsparing i containeren på ulykkestidspunktet. Det øvre venstre bildet viser iverksatte tiltak hvor kjetting er brukt mellom container og tippramme. Foto: SHT

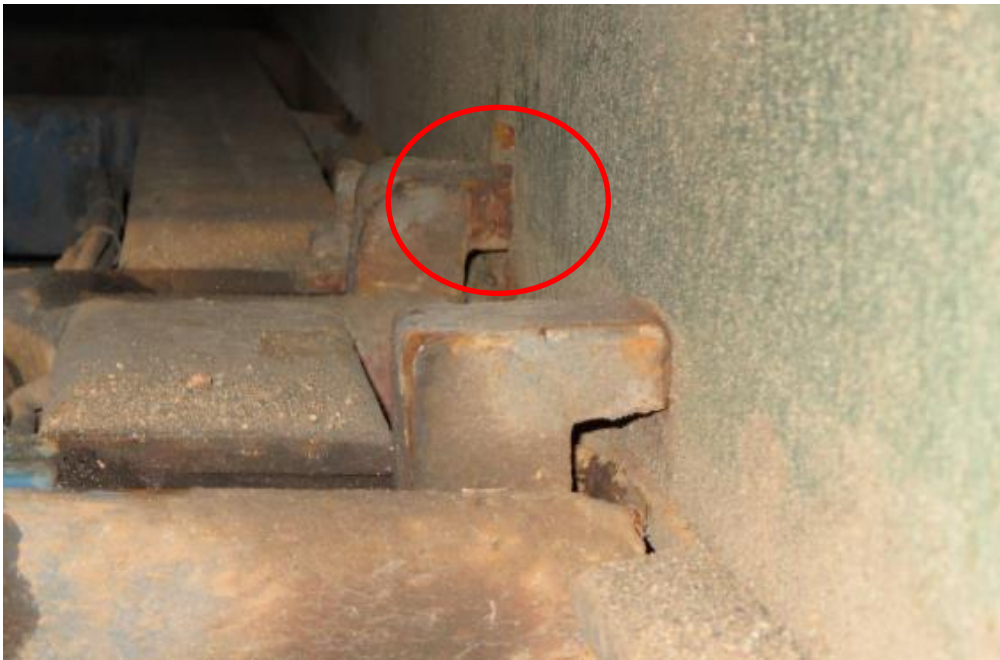
Da containeren, i forbindelse med opprydding etter ulykken, ble lastet på den aktuelle tilhengeren ble containeren først kjørt bakover til den stoppet i de bakre låsmekanismene (stopperne). Deretter ble de luftopererte låsene aktivert. For at låseklaffene skulle komme i inngrep med de innvendige låsehullene i containeren måtte containeren trekkes noe fram. Figur 4 viser merker i låseklaff etter containerens sideveis bevegelser.

Figur 4: Merker i låseklaff etter containerens sideveis bevegelser. Foto: Statens vegvesen. Illustrasjon: SHT

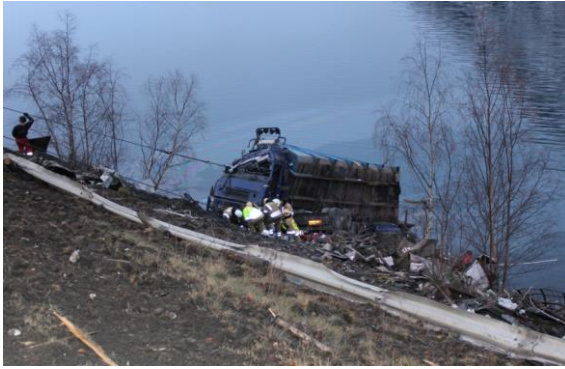
Hele vogntoget fortsatte gjennom rekkverket på høyre side av veien, og videre utenfor et bratt terreng. Vogntoget ble liggende i sluttposisjon ved vannkanten (figur 6). Førerhytta ble påført store skader (figur 7) i ulykken, og føreren av vogntoget omkom.

Figur 6: Lastebil i sluttposisjon. Tilhengeren er fortsatt koblet til bilen, men ligger delvis under vann. Foto: Statens vegvesen

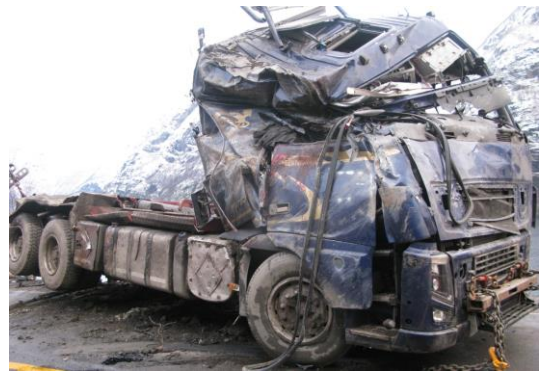
Figur 7: Omfattende skader på førerhytta som følge av ulykken. Foto: Politiet

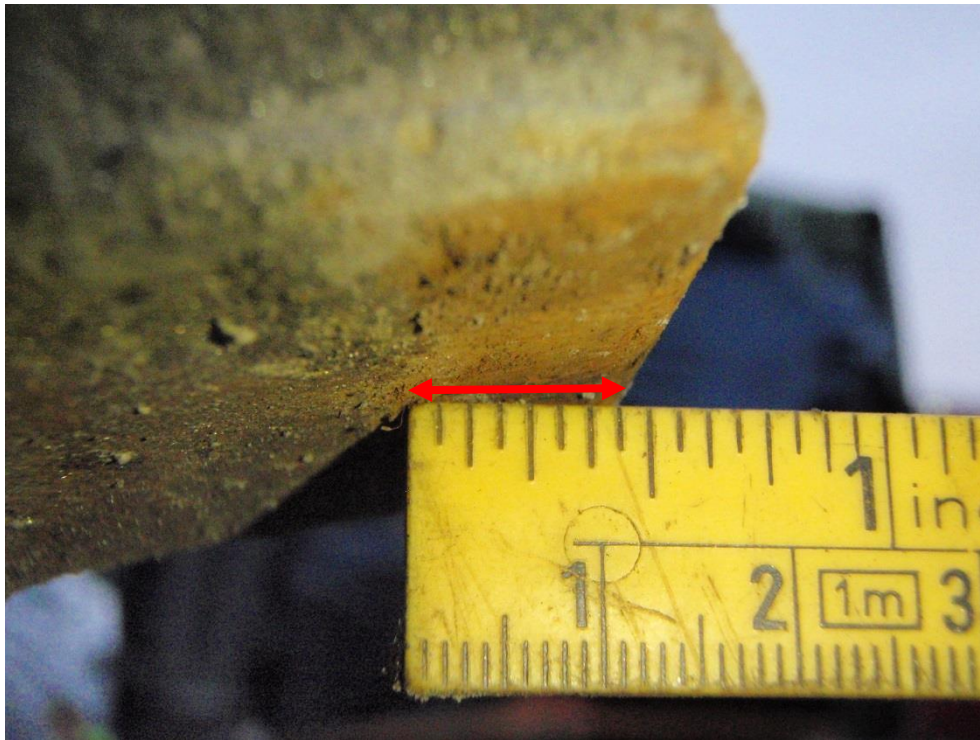
Figur 9 viser merker på venstre låseklaff etter kontakt med containerens rammevange. Ved SHTs undersøkelse var det ikke mulig å bevege låseklaffene med håndmakt.

Figur 9: Venstre låseklaff med merker fra containerens rammevange. Rød pil viser slitasjeområde. Slitasjen er noe over en cm. Foto: Statens vegvesen

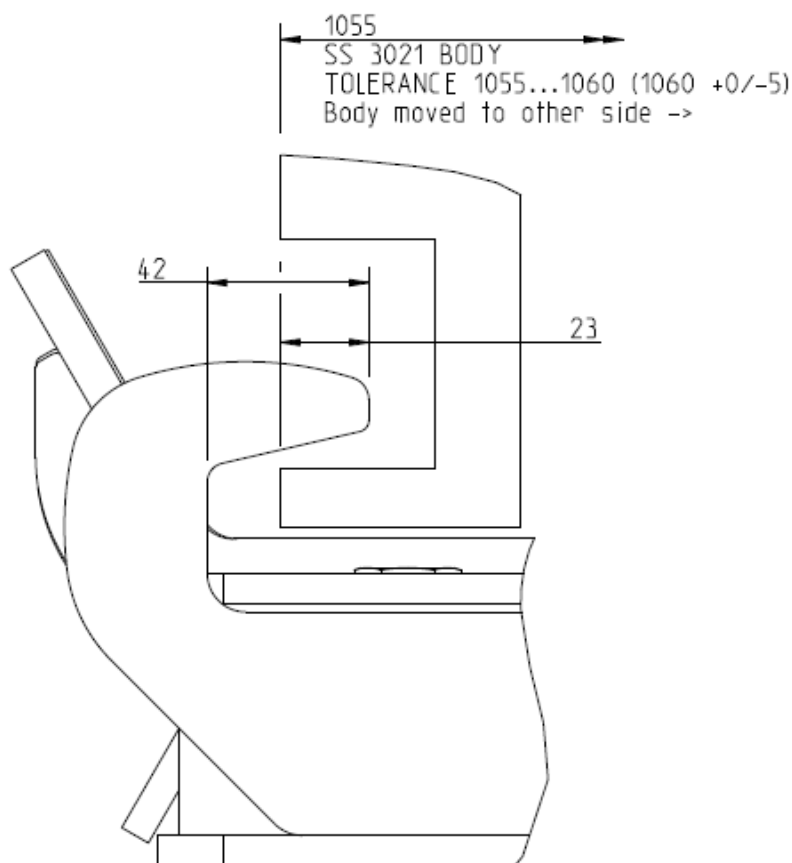
Figur 10 viser at den hydraulisk opererte låseklaffen har et inngrep på 23 mm ved de mest ugunstige toleransene i SS3021.

Figur 10: Illustrasjon som viser inngrep og forhold mellom låsmekanisme og container. Kilde: Hiab Norway AS

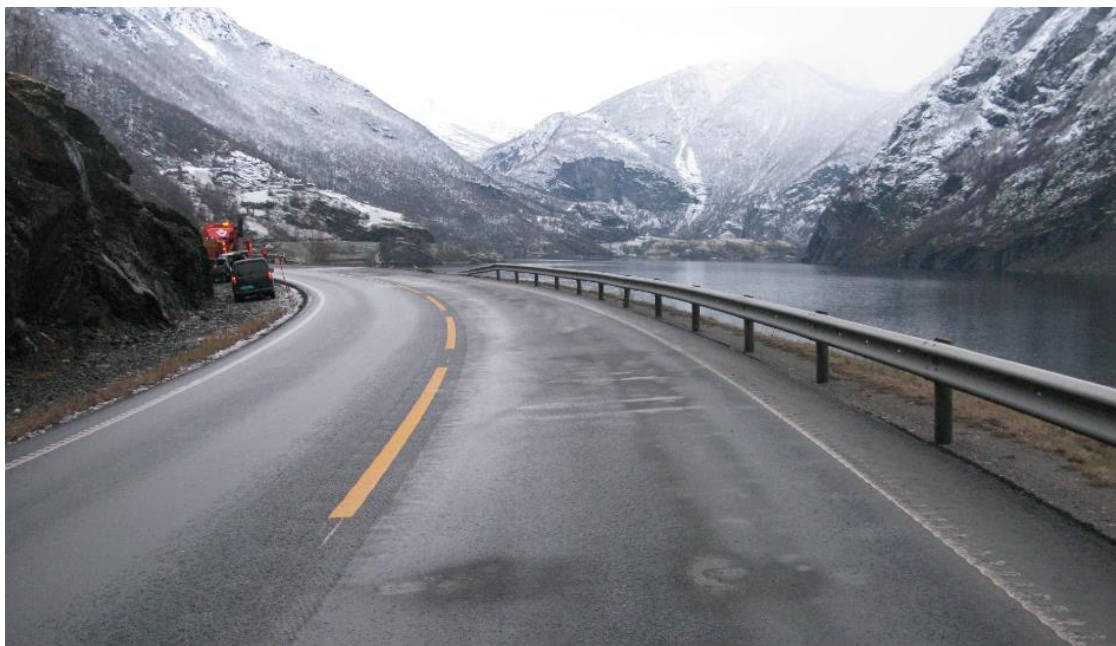
På venstre side av veien var det flat veiskulder med sprengstein og grus i ca. 3,5 – 4 meters bredde før dette gikk over i en fjellskjæring. Sikten for føreren i kjøretretningen var noe begrenset av denne fjellskjæringen. Figur 11 viser kurven der ulykken skjedde.

Figur 11: Ulykkesstedet. Sentralt i bildet vises skadene på rekkverket på høyre side av veien etter velten. Bildet er tatt ca. kl. 1200 samme dag som ulykken skjedde. Foto: Politiet

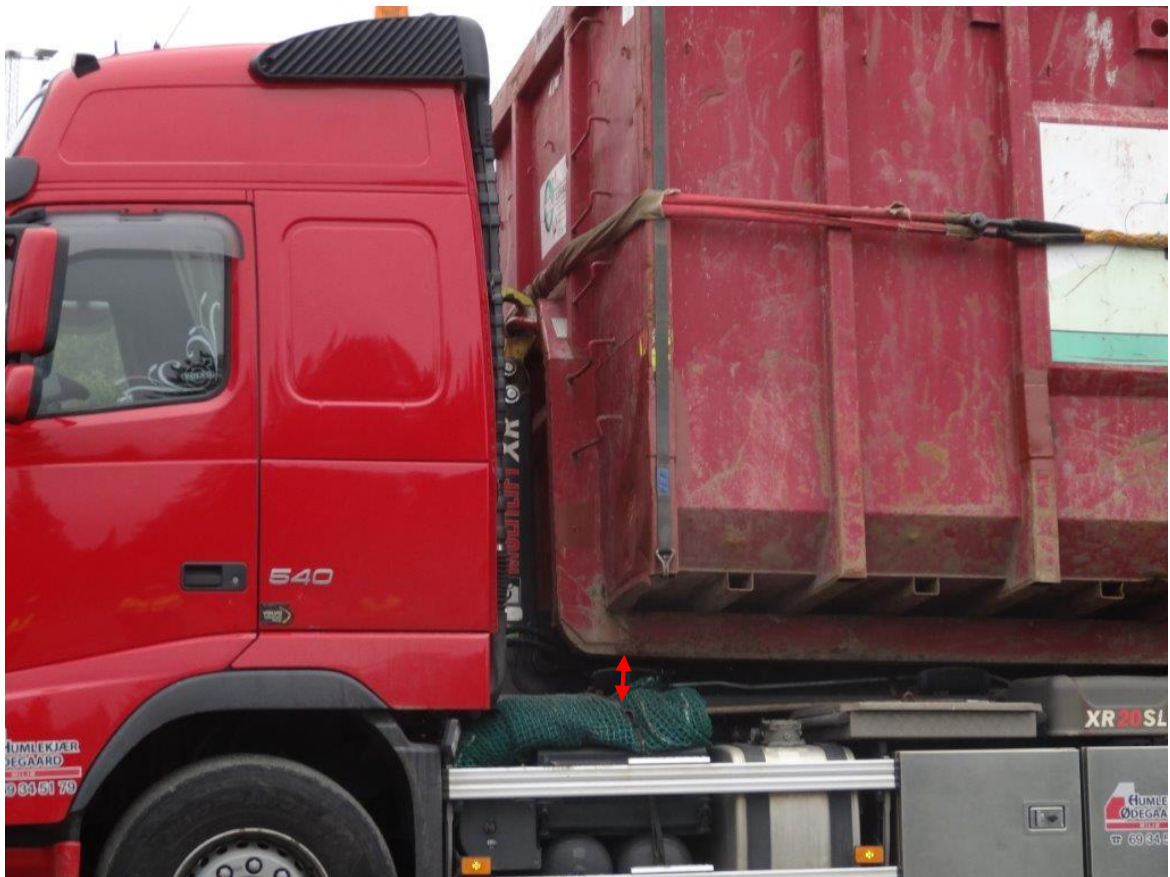
Figur 16 viser hva som skjer med lastebilen ved en sideveisbelastning på ca. 0,5 G. Som bildet viser løfter krokcontaineren seg, og det blir ca. 12 cm klaring mellom lastebærer (påbygg) og krokcontainer i fremkant. Figur 17 viser krokarm og festebøyle før sideveisbelastning ble påført. Figur 18 viser at krokarmen flytter seg i løftebøylene ved påført sideveisbelastning på ca. 0,5 G. Bildene er hentet fra film fra et av kamerapunktene under testen.

Figur 16: Krokcontainer på lastebil som løfter seg ca. 12 cm (se rød pil) i fremkant ved sidebelastning på ca. 0,5 G. Foto: SP

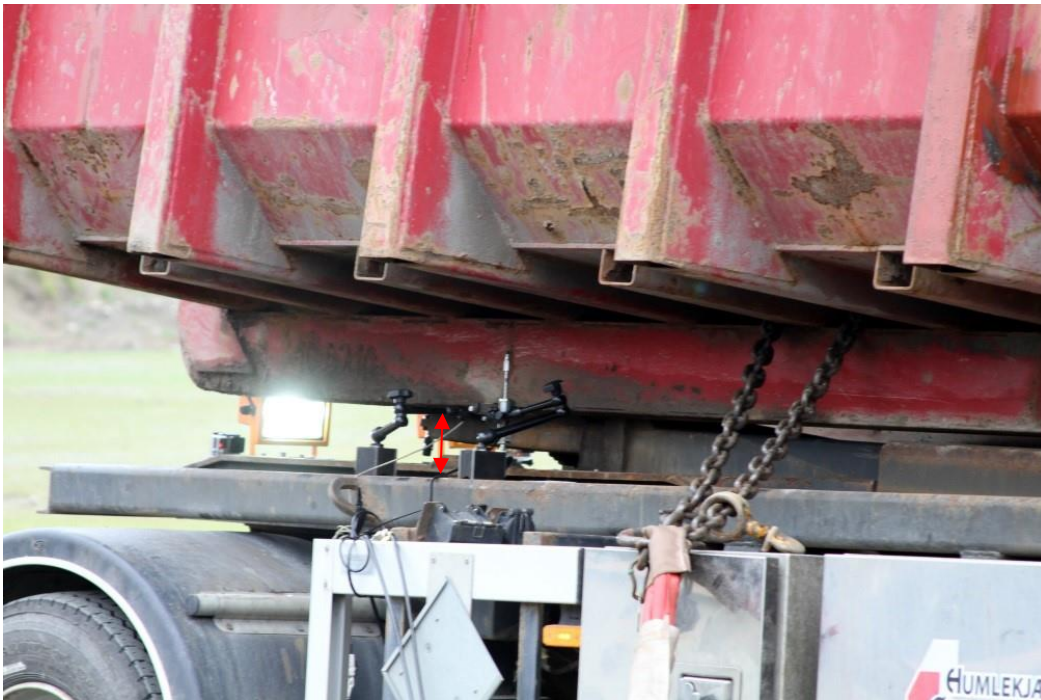
På tilhengeren ble sideveisbelastningene avsluttet ved 0,38 G for å unngå at tilhenger med container skulle velte. I vedlegg C tabell 2 ser vi at når sidebelastningen økes fra 0,3 G til 0,38 G øker gapet fra 25 mm til mer enn 150 mm mellom lastebærer og krokcontainer i fremkant, se figur 19. Krokcontaineren sitter fast i de fremre låsepallene, det er tippramma som løfter seg fra lastebærer.

Figur 19: Krokcontainer på tilhenger løfter i fremkant mer enn 15 cm (se rød pil) ved sidebelastning på 0,38 G. Foto: SP

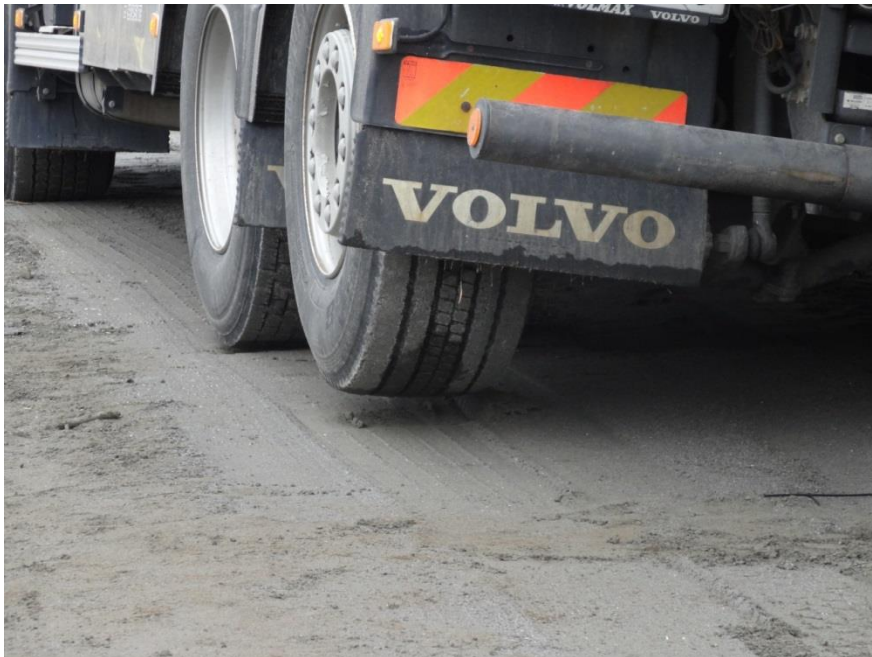
Foto 16. Vid lastnivån motsvarande 0,5g släppte dragbilens bakre hjul kontakten med underlaget.

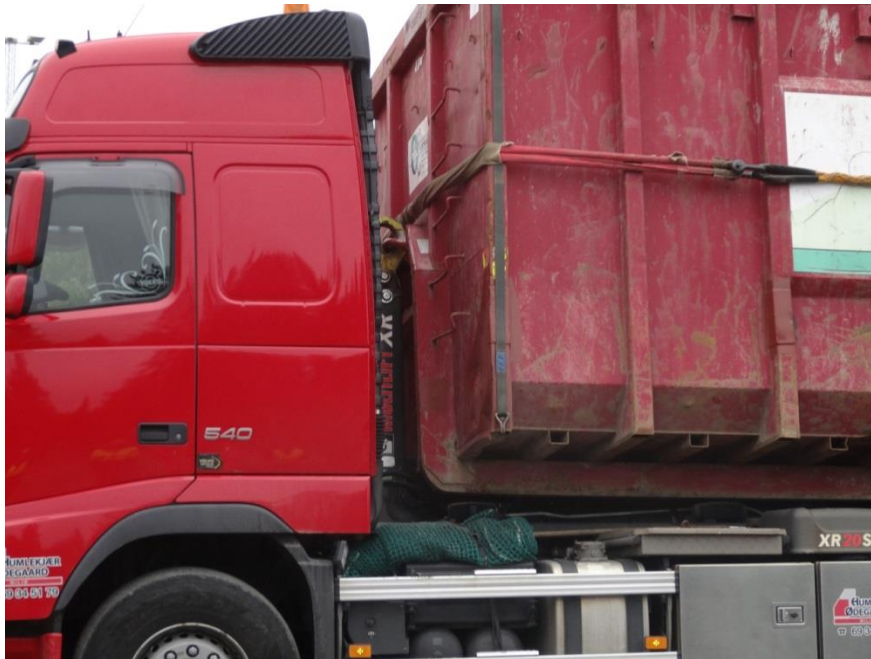
- 1) Rörelsen i horisontell led berodde på att rullflaket skjuvades på underlaget tills det tog stopp mot sidostöden. Inga kvarstående deformationer konstaterades på sidostöden eller rullflaket efter provningen.
- 2) Dragbilens bakre hjul släppte kontakten med underlaget och ytterligare ökning av sidolasten var ej möjlig, se foto 15 och 16. Rullflaket hade ingen kontakt i framkant med dragbilens lastplan, se foto 17 och 18.

Foto 18. Fotografi vid lastnivå svarande mot 0,5g. Rullflakets främre del har ingen kontakt med dragbilens lastplan.

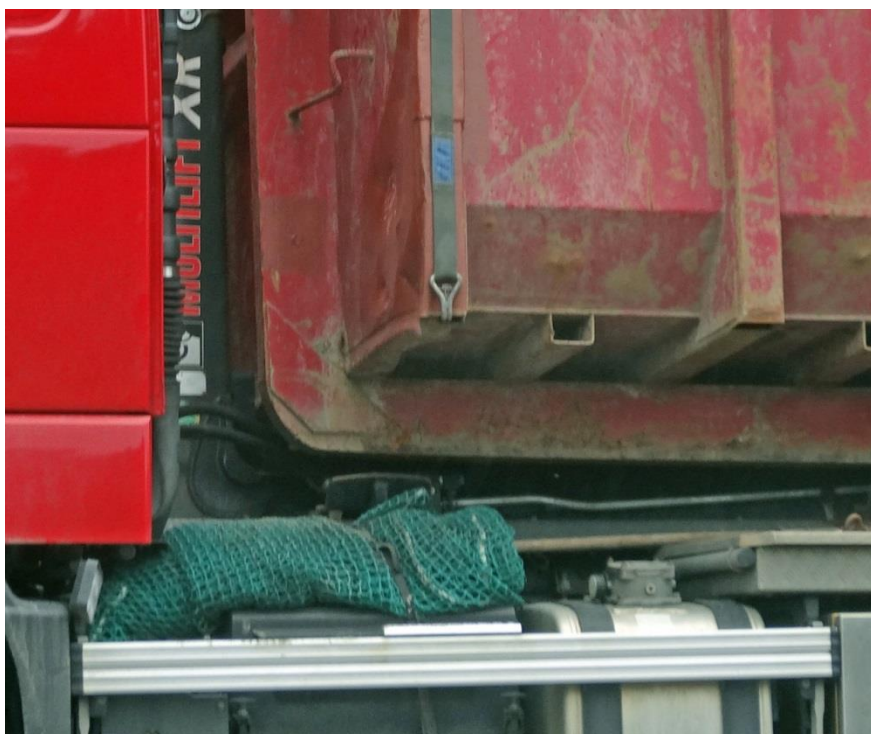
Foto 19. Detalj av föregående foto, avståndet mellan lastbärare och rullflak uppskattades till ca 120 mm i framkant.

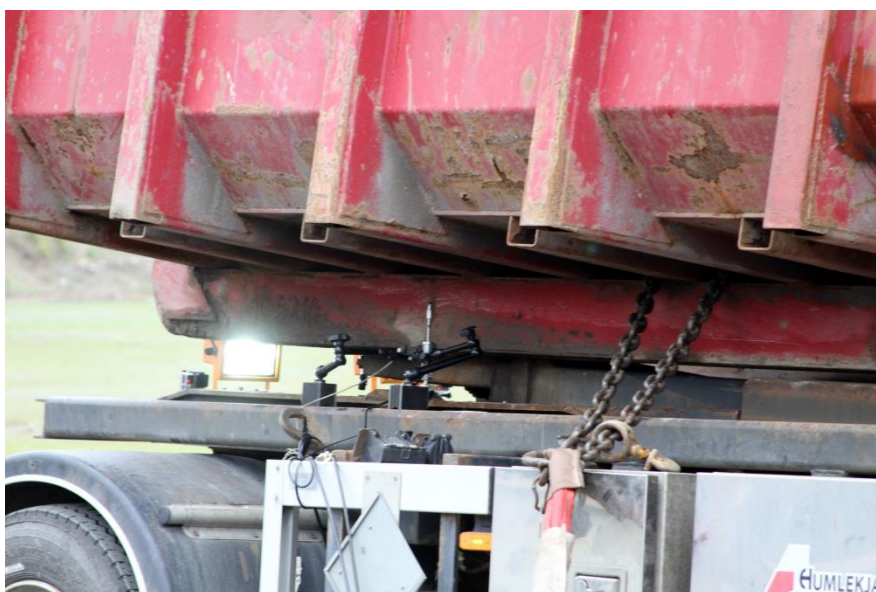
Foto 22. Observera att rullflaket har lämnat ett stort avstånd mellan sin underdel och släpets lastplan. Det är släpets tippram som håller kvar rullflaket men tippramen har i framkant inget sidostöd från släpets lastram och sticker dessutom upp så att en ogynnsam vinkel uppstår mellan tippram och lastplan. Denna vinkel gör det lättare för tippramen att deformeras och glida i sidled upp på lastplanet. Observera att mätdonen förlorat kontakten med rullflaket.

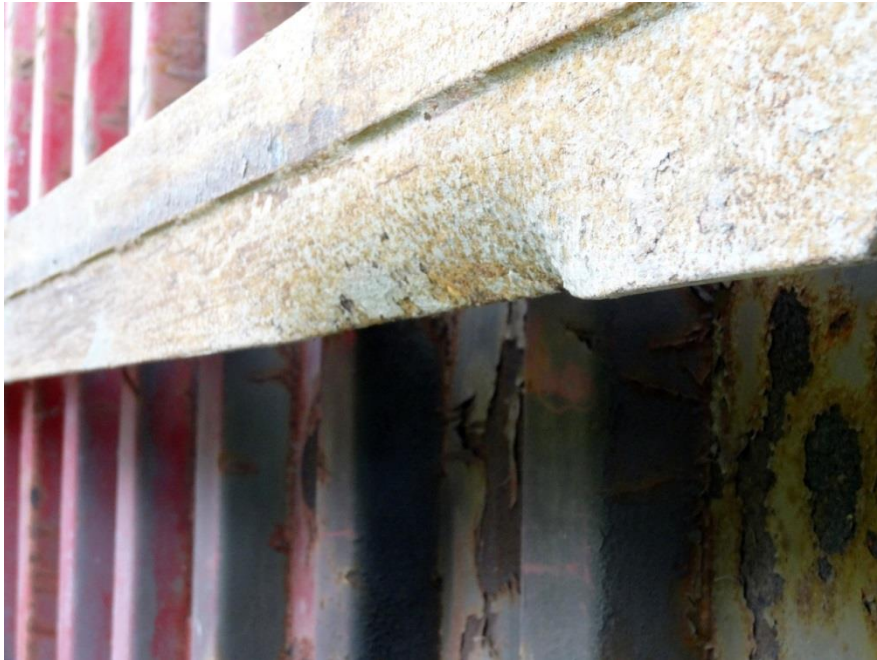
Foto 28. Skada på innerflänsen, dragbilens rullflak
