RAPPORT

Avgitt dato: 06.02.2007
JB Rapport: 2007/01

Togmateriell:

- Type og reg.:	Godstog 5505, Lokomotiv El.14 2175
Operatør:	CargoNet AS
Dato og tidspunkt:	Fredag, 23.12.2005 kl. 0314
Hendelsessted:	Bergensbanen, km 401 mellom Bulken og Evanger stasjoner
Driftsform:	Fjernstyring
Sikringsanlegg:	NSB 63
Type hendelse:	Sammenstøt med ras
Type transport:	Godstransport, 10 containervogner og 5 vogner for semitrailerhengere
Togvekt brutto:	773 tonn
Toglengde:	413 meter
Bremsegruppe:	Bremsegruppe P
Værforhold:	Oppholdsvær
Lysforhold:	Mørkt
Føreforhold skinner:	Tørre skinner
Antall om bord:	Lokomotivfører
Personskader:	Lokomotivfører fikk lettere skader
Skader på materiell:	Lokomotiv og 9 vogner ble totalskadet
Andre skader:	Skinnegangen ble skadet i en lengde på ca 100 meter, 2 kontaktledningsmaster ble ødelagt og 300 meter kontaktledning måtte byttes
Lokomotivfører:

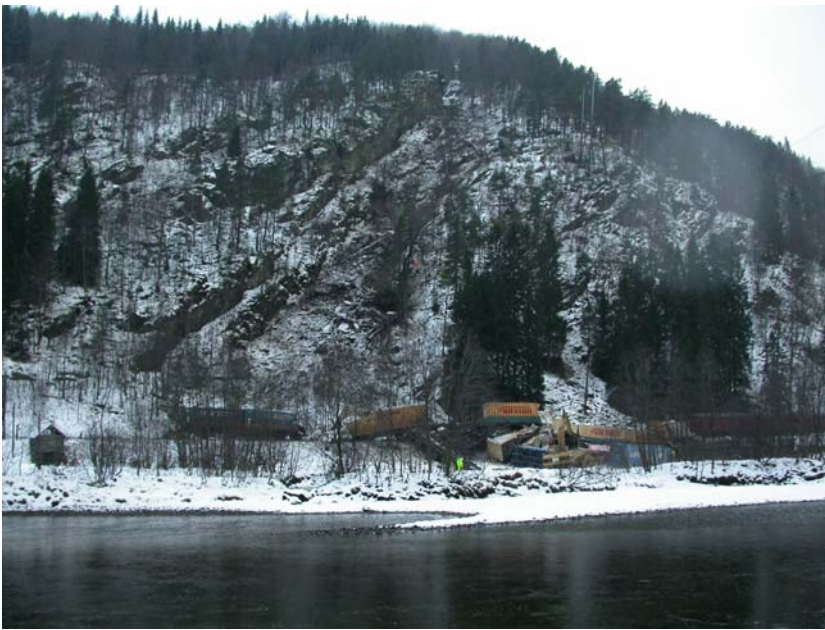
Den 23.12.2005 ble det utløst ett ras ved km 401,00 mellom Bulken og Evanger stasjoner på Bergensbanen. Dette inntraff rett før tog 5505 skulle passere stedet, og kl. 0314 kjørte toget inn i en stor steinblokk som stammet fra raset. Toget var i ferd med å kjøre igjennom en venstrekurve, og lokomotivføreren så ikke steinblokken før på 30-40 meters avstand. Lokomotivet laget en dyp grop i banelegemet før det nærmest slo kollbøtte, snudde 180° og deretter ble liggende på siden med fronten mot kjøreretningen. De 9 første containervognene fulgte på og ble innfiltrert i hverandre. Containerne på disse vognene ble kastet av og liggende hulter til bulter på ulykkesstedet. I sammenstøtet ble fronten på lokomotivet trykket inn og førerbordet skjøvet bakover. Dette "låste" lokomotivføreren fast i førerstolen og gjorde at han etter forholdene kom heldig fra ulykken, ganske mørbanket, men med mindre skader.

Figur 1: Bilde av ulykkesstedet

Raset har i følge geologen sannsynligvis løsnet på grunn av frostsprengning. Det ble utløst 130 høydemeter over jernbanelinjen og det var et parti på ca 200 m³ med fjell som løsnet fra en fjellhammer. Mesteparten av rasmassene stoppet på vei ned mot jernbanelinjen og ble liggende i rasløpet mellom utløsningsområdet og jernbanelinjen. 2-3 store steinblokker hadde derimot en form som gjorde at de trillet og kom helt frem til og ble liggende på linjen.

Ulykkesdagen ble området undersøkt av en geolog fra Statens vegvesen for å se om det var trygt å begynne med oppryddingsarbeidet. Det ble fastslått at det ikke var stor fare for nye ras rundt utløsningsområdet, og det var ikke nødvendig med sikringstiltak. Det ble allikevel anbefalt å grave ut et nytt magasin på innsiden av jernbanelinjen som kunne fange opp et eventuelt ras.

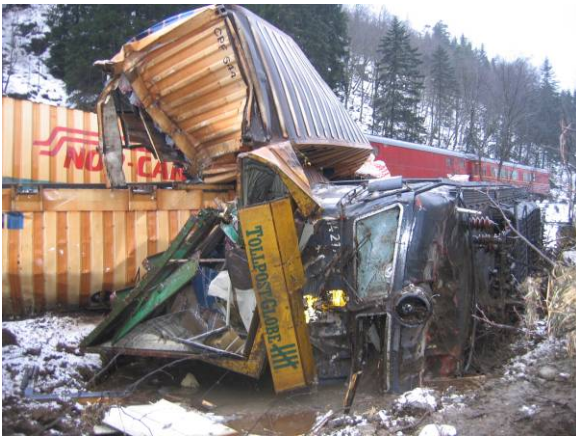
Tog 5505 bestod av et lokomotiv type El.14 og 15 vogner lastet med containere og semitrailere. Togstammen bestod av 10 containervogner og 5 semitrailervogner. Semitrailervognene gikk bakerst. De 9 første vognene i toget ble ødelagt i sammenstøtet, mens de 6 siste vognene var i en slik tilstand at de kunne trekkes tilbake til Voss for lossing. De ødelagte vognene, containerne og lasten i containerne ble fraktet over elva Vosso og kjørt bort derfra. Lokomotivet var så skadet at det ikke kunne transporteres bort og måtte derfor hugges på stedet.

Figur 2: Bilde av lokomotivet

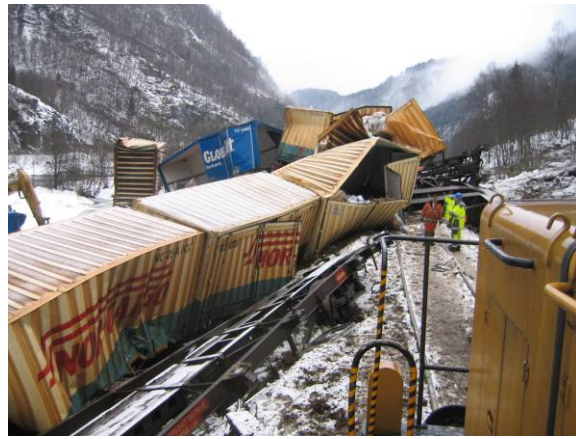
Figur 3: Deler av toget

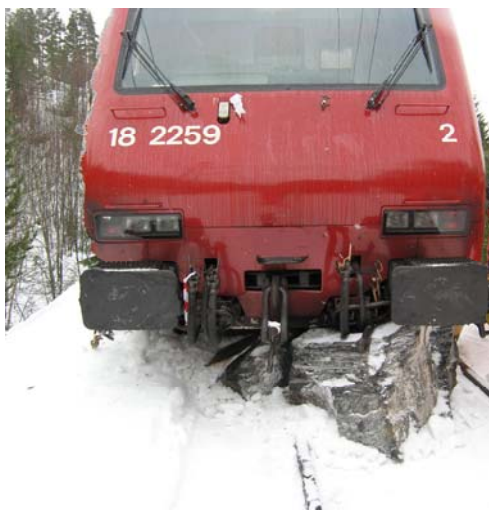
Den 25.02.2006 kjørte et persontog inn i en stor steinblokk som hadde løsnet og falt ned i sporet fra en tunnelåpning/skjæring mellom Drangedal-Nakksjø på Sørlandsbanen.

Figur 4: Bilde fra Sørlandsbanen

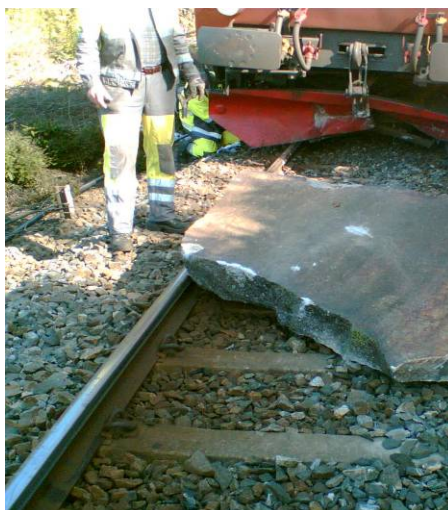
Den 24.04.2006 kjørte et persontog inn i stor steinblokk som hadde falt ned på linjen fra en tunnelåpning/skjæring ved Svartuft på Bratsbergbanen.

Figur 5: Bilde fra Bratsbergbanen

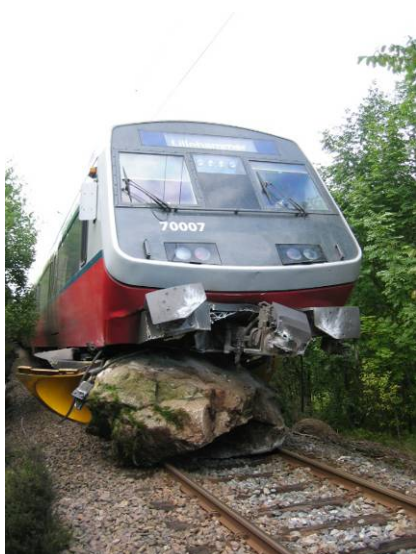
Den 03.09.2006 kjørte et persontog inn i en stor steinblokk som hadde falt ned fra en skjæring på Vestfoldbanen ved Oklungen.

Figur 6: Bilde fra Vestfoldbanen

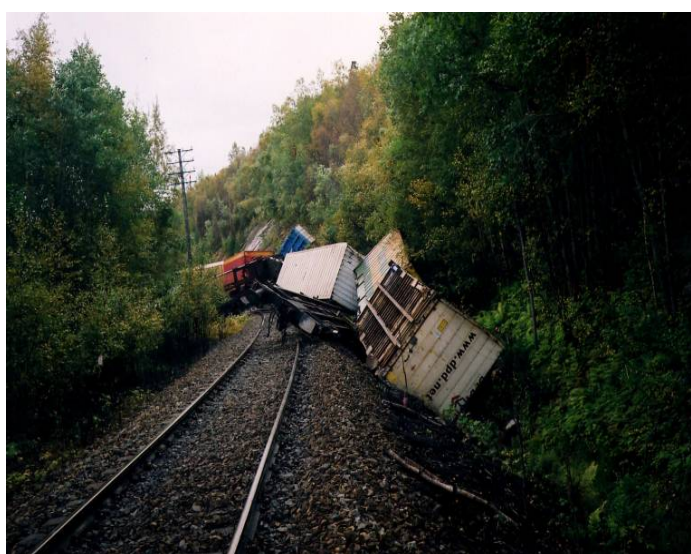
Den 08.09.2006 gikk et steinras ved km 620,95 ved Tertnes på Nordlandsbanen. Et godstog kjørte inn i dette raset og det førte til avsporing og til dels store materielle skader både på infrastruktur, lokomotiv og godsvogner. Rasområdet ble undersøkt samme dag av en geolog fra Statens vegvesen. I følge deres rapport var raset totalt på 500m³ og ble utløst i en ur ca 40 høydemeter over fjellskjæringa til jernbanelinjen. De sier videre at en mulig rasårsak kan være forskjellige bergarter bestående av glimmerskifer og granittisk gneis som har gitt små kontaktflater mellom steinblokkene i ura. Blokkene som har rast har ligget frempå kanten med tyngdepunktet på kanten av steinhylla og kun hatt kontakt med resten av steinblokkene over små flater. Ved materiellbrudd i glimmerskiferen har bruddet vært langs flaten på den gjenværende blokka. Denne har blitt dratt ca 0,5 meter ut av sin tidligere stilling, men ligger godt inne på en fjellhulle.

I sammenstøtet med raset klarte lokomotivet seg ganske bra og var kjørbart etter at ploget var fjernet og lokomotivet satt på sporet igjen. 8 godsvogner sporet av og fikk til dels store skader. Det måtte byttes skinner og sviller på strekning på ca 150 meter. Den fiberoptiske kabelen som ligger langs sporet fikk litt skader, og dette førte til at en av stasjonene på strekningen mistet telefonforbindelsen.

Figur 7: Bilde fra Nordlandsbanen

Ved raset på Nordlandsbanen 08.09.2006 ble det skade på den fiberoptiske kabelen som går langs jernbanelinjen. Dette ga brudd i telefonforbindelsen til en av stasjonene på strekningen. Dette ble varslet til servicevakten for Jernbaneverkets GSM-R telenett, men ikke til togleder.

Havarikommisjonen vurderer at et slikt varsel også bør gå til togleder, da dette er en av de få tilgjengelige indikasjonene for togleder om at noe kan være galt på en strekning uten fjernstyring og rasvarslingsanlegg.
