RAPPORT

Sjø 2009/03

RAPPORT OM UNDERSØKELSE AV
ARBEIDSULYKKE OM BORD I FISKEFARTØYET
BJØRNAR LM4887 5 NAUTISKE MIL VEST AV
GODØY 10. JULI 2008

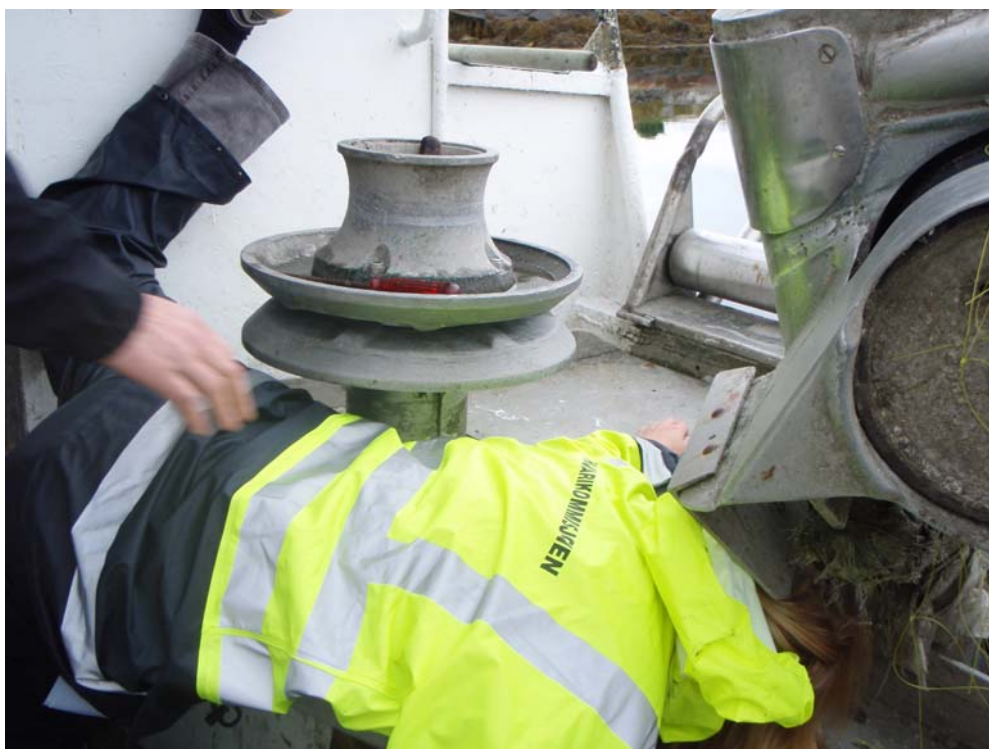
Figur 2: (Illustrasjonsfoto) Rekonstruksjon av posisjon fiskeren ble funnet i. SHT gjør oppmerksom på at fiskeren var viklet inn i garnet og lå i en posisjon løftet klar av dekket og rundt garnspillet.

I forbindelse med håndtering av kveita viklet fiskeren seg fast i garnet og ble dratt inn rundt garnspillet. Det var ikke montert selvaktiverende nødstopp på spillet, og den manuelle nødstoppen var avhengig av aktivering fra fiskeren. Han var ute av stand til dette da han ble viklet inn i garnet, og garnspillet fortsatte å gå. Det er havarikommisjonens vurdering at ulykken kunne vært unngått, eller omfanget av skadene betydelig redusert, dersom en selvaktiverende nødstopp i henhold til kravene hadde vært montert. Havarikommisjonen savner en tilsynsordning. Dersom det hadde vært innført for denne type fartøy, ville fraværet av en selvaktiverende nødstopp kunne blitt oppdaget i forkant.

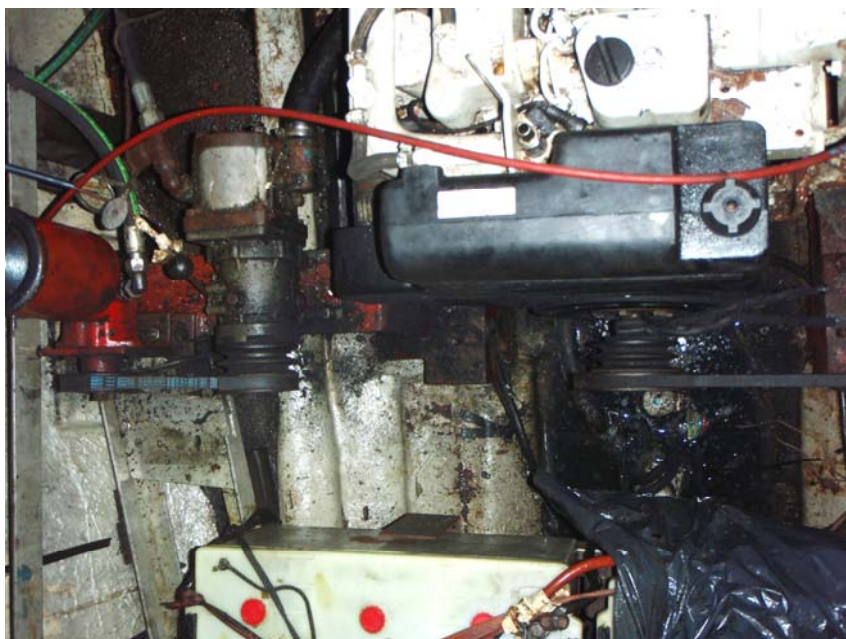
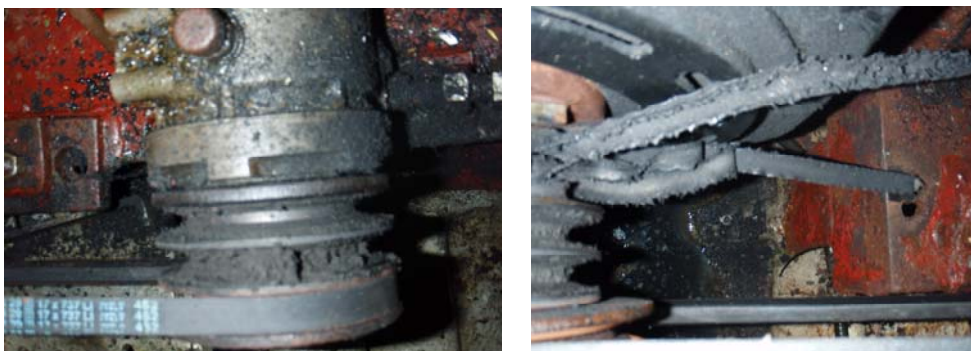
Fordi nødstoppen til garnspillet ikke ble aktivert, fortsatte pumpa til garnspillet å gå slik at reimene sluret på skivene. Etter en tid røk reimene og pumpa stoppet, se figur 3.

Figur 3: Foto fra maskinrommet som viser hovedmotor og hydraulikkpumpe hvor drivreim mellom enhetene er røket av.

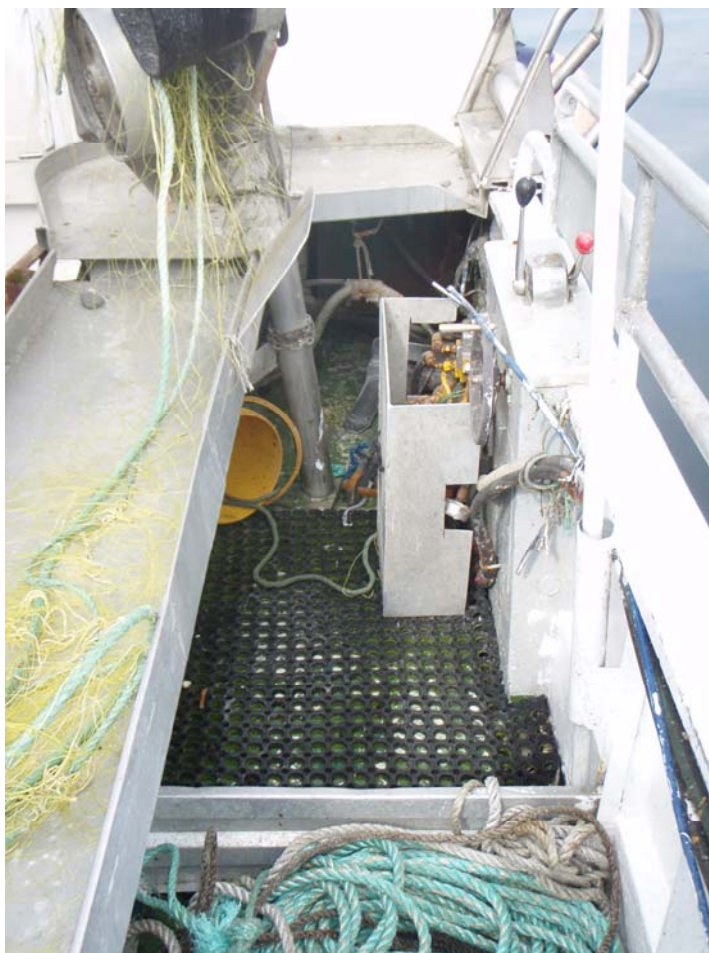
Det var ikke selvaktiverende nødstop på garnspillet om bord på Bjørnar, men en fast installert nødstop i form av en wire som var trukket langs rekka på styrbord side. Nødstoppen ville koble ut hydraulikken og stoppe spillet dersom man dro i denne. Wiren kunne nåes fra alle normale arbeidsposisjoner om bord, se figur 6.

Figur 6: Den blå wiren langs styrbord rekke er en fast installert nødstop. Denne er ikke å anse som selvaktiverende iht. forskriften.
