RAPPORT

RAP: 7/2002
Avgitt: 16. januar 2002

-type og reg.:	Fokker 50, LN-KKE / MD-81, LN-RON
Radiokallesignal:	BRA 4247 / SAS 327
Dato og tidspunkt:	16. mai 2001, kl. 1835-1845
Hendelsessted:	Flesland TMA, ca. 15 NM nord for Bergen lufthavn Flesland (ENBR)
Type hendelse:	Lufttrafikkhendelse, underskridelse av atskillelsesminima
Type flyging:	Ervervsmessig ruteflyging, begge
Værforhold:	Se faktadel
Lysforhold:	Dagslys
Flygeforhold:	VMC/IMC
Reiseplan:	IFR/IFR
Antall om bord:	Ikke oppgitt
Personskader:	Ingen
Skader på luftfartøy:	Ingen
Andre skader:	Ingen
Informasjonskilder:	Rapport fra begge fartøysjefer, rapport fra involverte flygeledere, rapport fra sjefflygeleder Flesland TWR/APP, rapport fra DNMI Vervarslinga på Vestlandet og HSLs egne undersøkelser.

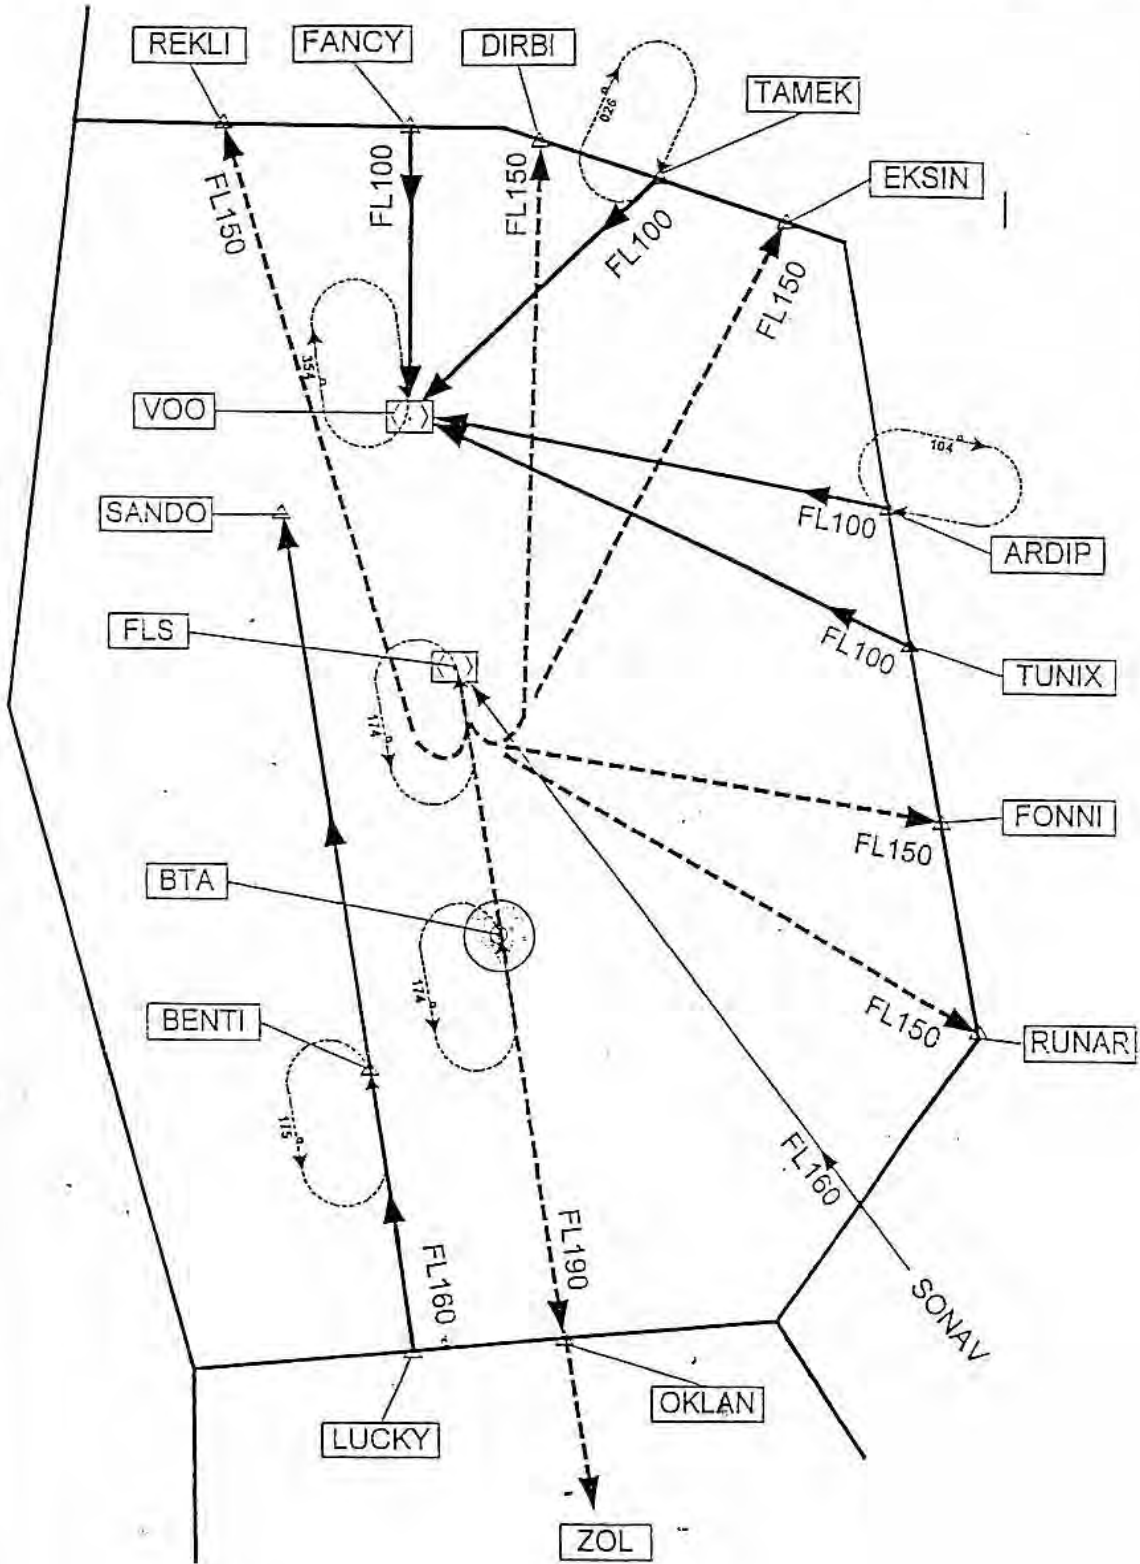
RUTER/HØYDER

RWY USE: 17

DEP. ROUTING - - - - -
ARR ROUTING ————

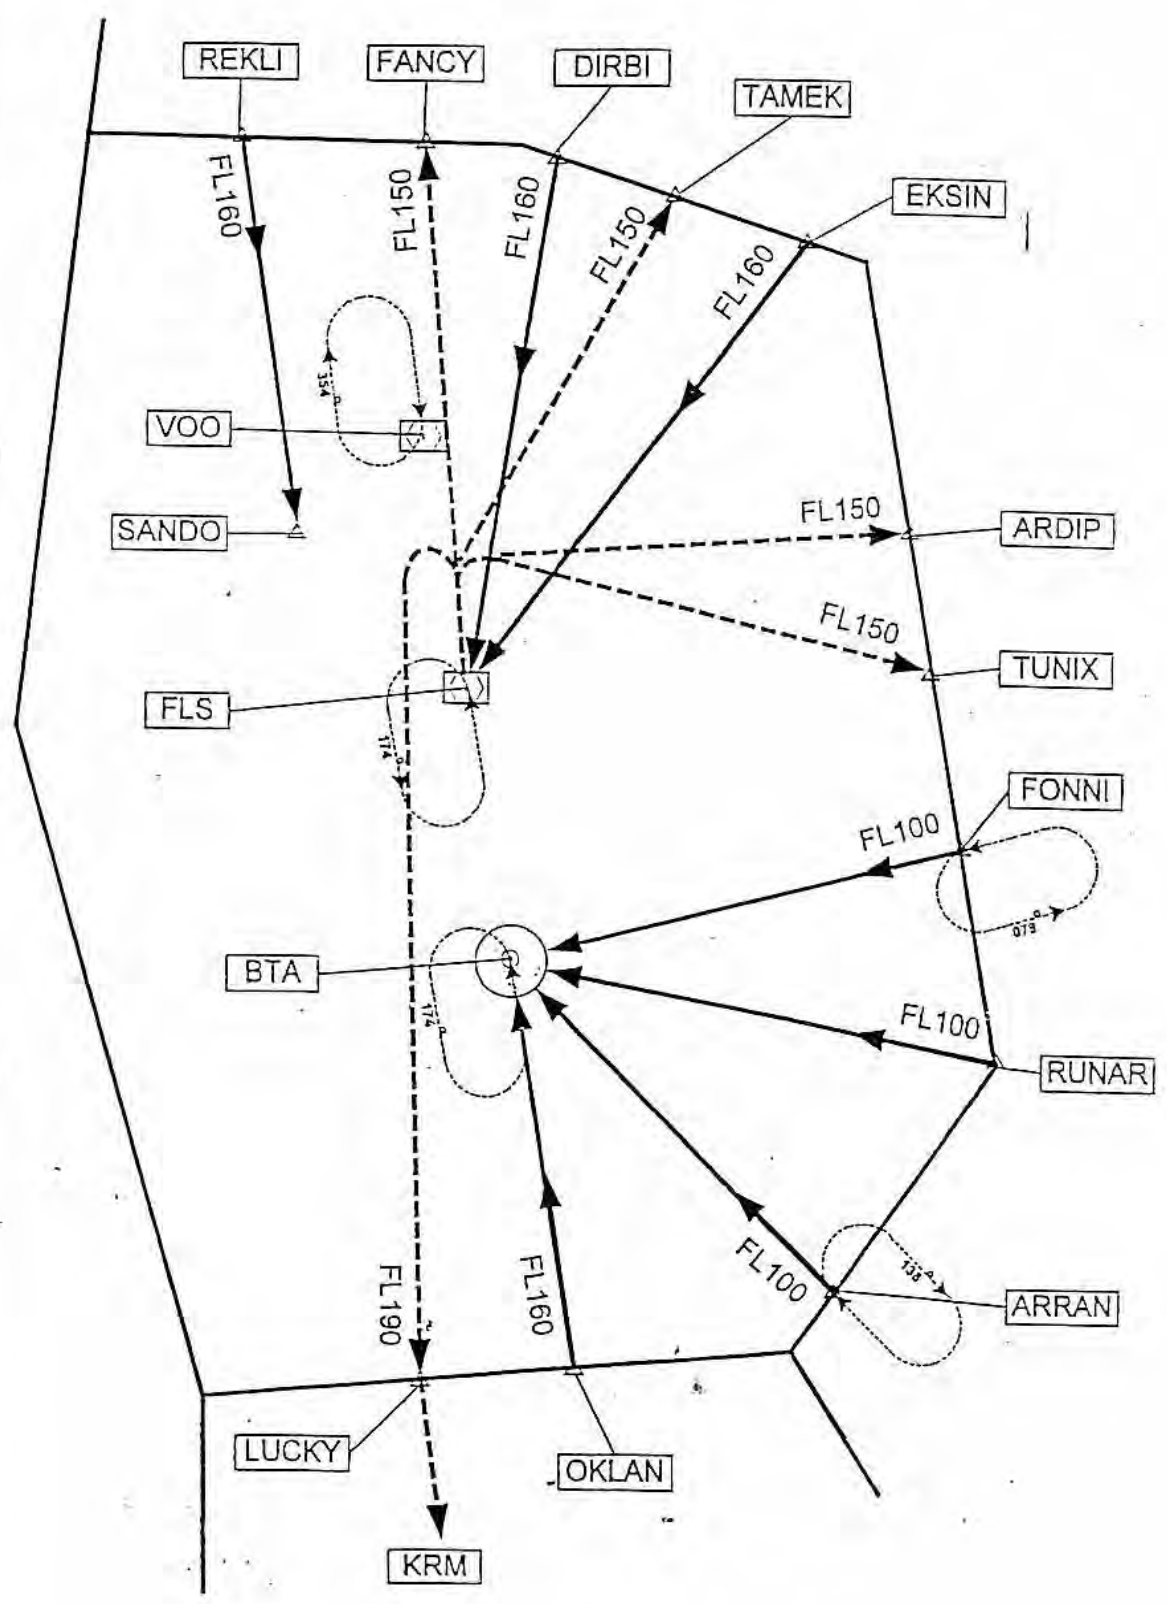
RUTER/HØYDER

RWY IN USE: 35
