RAPPORT

Avgitt dato: 21.03.2007
SL Rapport: 2007/10

- Type:	Fairchild (Swearingen) Merlin 3	2 stk. Dassault Mirage F-1
Operatør:	Binair (Tysk, sivil)	Spansk luftforsvar
Radiokallesignal:	BID1F	CHICO01/CHICO02
Dato og tidspunkt:	Onsdag 7. september 2005 kl. 1650	
Hendelsessted:	Z10 mellom Værnes og Kvernberget TMA i FL180	
ATS luftrom:	Norway CTA, klasse D	
Type hendelse:	Alvorlig luftfartshendelse av trafikkmessig art, nærpassering	
Alvorlighetsgrad:	Klasse 2. Alvorlig hendelse iht. BSL A 1-10	
Type flyging:	Ervervsmessig fraktflyging / Militær øvelsesflyging	
Værforhold:	Ørland METAR kl. 1650: 16004KT 9999 FEW007 SCT035 BKN060 15/13 Q0991 NOSIG	
Lysforhold:	Dagslys	
Flygeforhold:	Ikke oppgitt	
Reiseplan:	IFR	IFR
Antall om bord:	Ikke oppgitt	1/1
Personskader:	Ingen	Ingen
Skader på luftfartøy:	Ingen	Ingen
Andre skader:	Ingen	Ingen
Fartøysjef:

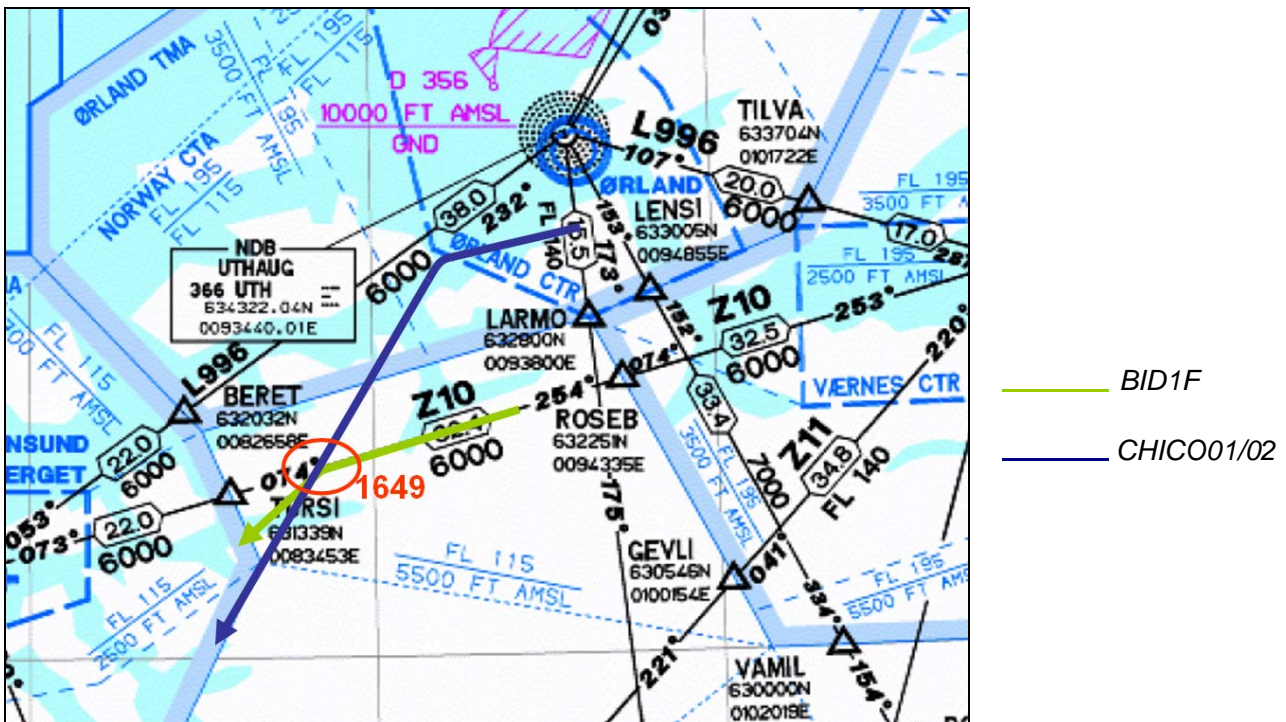
CHICO01 og 02 tok av fra rullebane 15 kl. 1642. I den etterfølgende koordineringen mellom flygelederne ved Ørland innflygingskontroll (APP) og Bodø kontrollsentral (ATCC) ble det avtalt at CHICO-formasjonen innledningsvis skulle klareres med høydebegrensning FL170. Dette for å opprettholde atskillelse mellom formasjonen og et sivilt fraktfly, BID1F, som nylig hadde tatt av fra Trondheim lufthavn Værnes (ENVA) med kurs for Aberdeen (EGPD) med tildelt marsjhøyde FL180 (se fig. 1). Ingen av flyene var utstyrt med luftbåret system for kollisjonsvarsling (ACAS).

Fig. 1. Posisjon for nærpasering

Opptaket viser kombinerte PSR/MSSR-plott av CHICO02 og BID1F. Minste avstand mellom dem ble registrert kl. 16:49:23. Da var det 0,2 NM mellom plottene for CHICO02 og BID1F. Presisjonen til radarsensorer med kombinert PSR og MSSR er typisk $\pm 0,1$ NM. Formasjonens geometri tilsier at CHICO01 lå nærmere BID1F enn CHICO02. Radarsensoren viser således at passeringen mellom CHICO01 og BID1F skjedde med avstand kortere enn 400 m. Atskillelsesminima 5 NM/1 000 ft var underskredet i 2 minutter.
