RAPPORT

Avgitt dato: 27.06.2006
SL Rapport: 19/2006

- Type og reg.:	Boeing 737-700, reg. ikke oppgitt
Operatør:	SAS Braathens
Radiokallesignal:	CNO524
Dato og tidspunkt:	Torsdag 22. desember 2005, kl. 1620
Hendelsessted:	Oslo lufthavn Gardermoen (ENGM), på standard utflygingsrute OSVIG 2A
ATS luftrom:	Oslo TMA, klasse C
Type hendelse:	Lufttrafikkhendelse, manglende koordinering av SID
Alvorlighetsgrad:	Klasse 4. Betydelig hendelse iht. BSL A 1-10
Type flyging:	Ervervsmessig ruteflyging
Værforhold:	Ikke oppgitt
Lysforhold:	Ikke oppgitt
Flygeforhold:	Ikke oppgitt
Reiseplan:	IFR
Antall om bord:	Ikke oppgitt
Personskader:	Ingen
Skader på luftfartøy:	Ingen
Andre skader:	Ingen
Informasjonskilder:	Rapporter fra Gardermoen kontrolltårn og Oslo kontrollsentral, utskrifter fra tekniske logger fra Gardermoen FNT, utskrift av reiseplan og tilknyttede meldinger fra det sentrale AIS/NOTAM- kontoret, CFMU Interactive Reporting samt SHTs egne undersøkelser

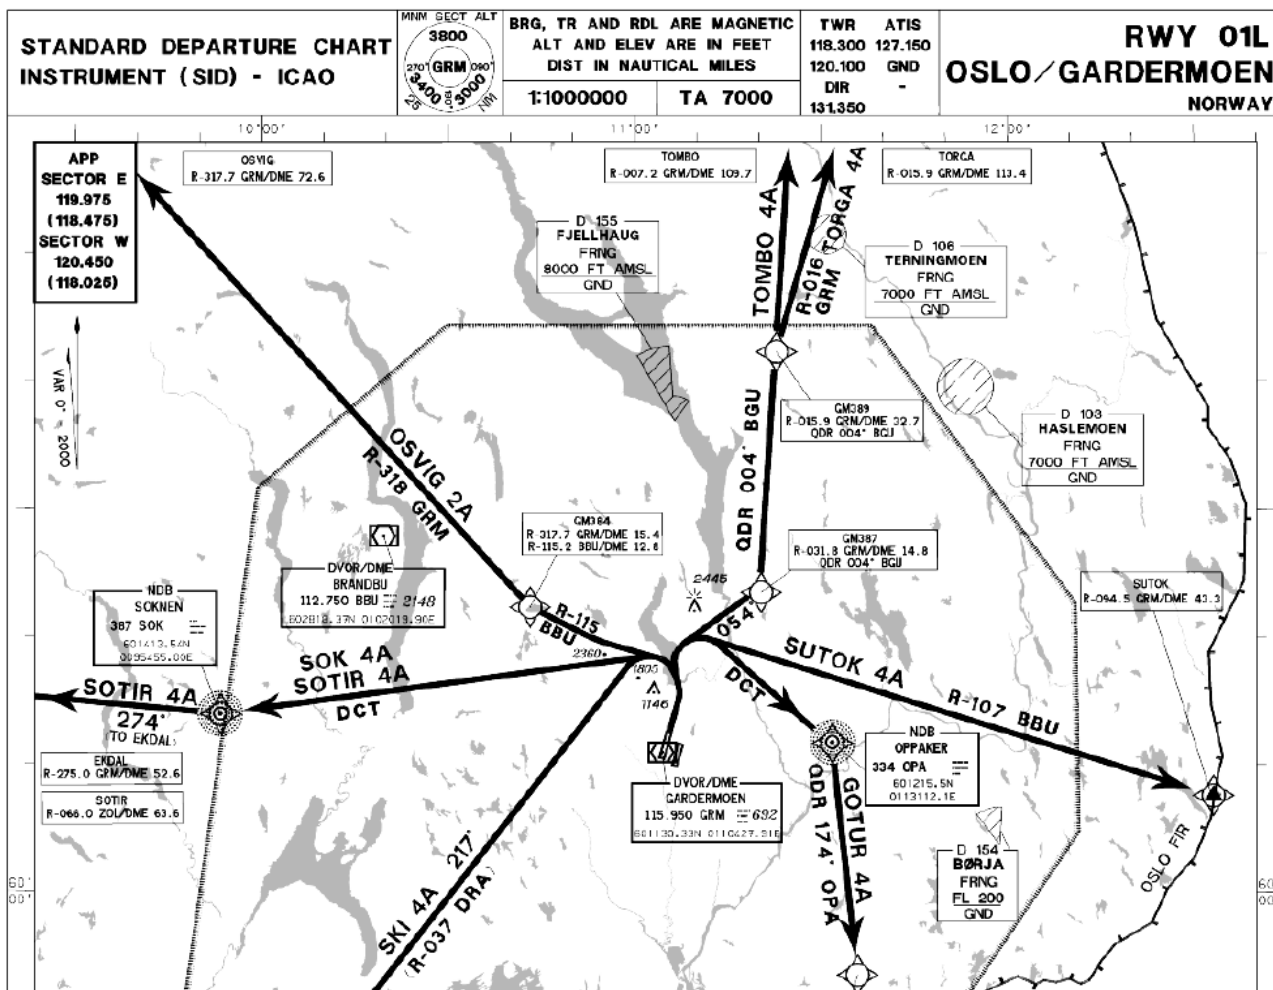
Utsnitt fra kart i AIP Norge, Standard Departure Chart Instrument (SID) – ICAO, AD 2 ENGM 4-1.
