BULLETIN

HAVARIKOMMISJONEN FOR SIVIL LUFTFART (HSL)

BUL 12/97

-type og reg.:	B-737, D-ABFM / DC 9-51, OH-LYV
Radiokallesignal:	DLH 3101 / FIN 423
Dato og tidspunkt:	7. september 1996 kl. 1314
Hendelsessted:	Fornebu sektor av Oslo TMA
Type hendelse:	Luftfartshendelse, underskridelse av atskilleelsesminima
Type flyging:	Ervervsmessig, ruteflyging for begge flyginger
Værforhold:	Fornebu METAR kl. 1320: Vind 140° 03 kt - CAVOK - temp. +16 °C, duggpunkt +03 °C - QNH 1024 - NOSIG
Flygeforhold:	VMC
Reiseplan:	IFR begge flyginger
Informasjonskilder:	Fartøysjefenes og lufttrafikktenestens rapporter, samt HSLs egne undersøkelser.

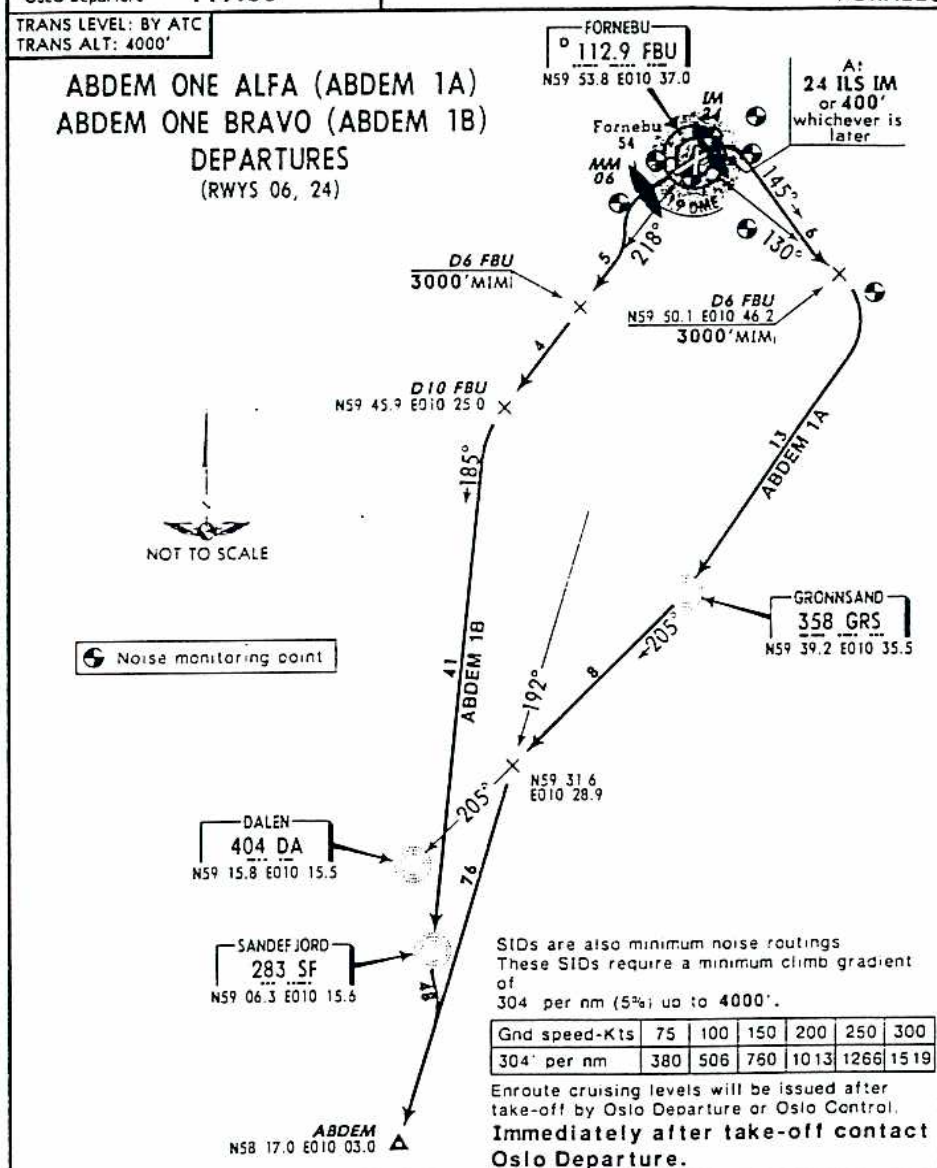
**ABDEM ONE ALFA (ABDEM 1A)
ABDEM ONE BRAVO (ABDEM 1B)
DEPARTURES
(RWYS 06, 24)**

Hendelsen oppsto da et Finnair rutefly på vei fra Helsingfors og Stockholm under initiell innflyging til Oslo lufthavn Fornebu via Grønnsand radiofyr og et Lufthansa rutefly under utflyging mot syd kom nærmere hverandre enn planlagt. Flyene var radarledet av Oslo Approach (APP). Trafikken ved APP ble avviklet med sammenslåtte sektorer og anvendte departure- (DEP-) frekvensen, 119.65 MHz, for trafikkavviklingen. Situasjonen forøvrig var at fallskjermhopping opp til FL 90 over Ski flyplass nettopp hadde funnet sted, med slippflyet og fallskjermhopperne fortsatt i luften over flyplassen. Kl. 1311 forlot slippflyet FL 90 og på samme tidspunkt kalte FIN 423 opp på APP/DEP-frekvensen, og ble instruert om å fortsette nedstigningen til FL 100 mot Grønnsand (GRS) NDB. Se vedlegg, kart SID RWY 06/24 Fornebu, (Jeppesen).

Årsaken til hendelsen var at DLH 3101 ikke fulgte instruksjonen om å følge radial 130 inntil ny instruksjon ble gitt. Instruksjonen, slik den ble uttalt av flygelederen var korrekt utformet og ikke egnet til å bli misforstått. Besetningen på DLH 3101 leste da også klareringen korrekt tilbake og burde forstått at det var endring fra den standardklarering de hadde mottatt av "clearance delivery" på Fornebu. Dersom det eksisterte tvil om instruksjonens innhold, skulle besetningen ikke bare ha lest tilbake klareringen, men med én gang også ha bedt om en klargjøring før klareringen ble lest tilbake og derved kvittert for. Det må understrekes at i terminalområder der trafikken ofte er tett, er det spesielt viktig at gitte instruksjoner blir fulgt uten opphold, og at eventuelle innvendinger/diskusjoner tas i ettertid. Selskapets rapport, som hevder fartøysjefens synspunkter, viser tydelig også interne kommunikasjonsproblemer mellom flygerne. Fartøysjefen mente klareringen var "... maintain radial 130 as cleared", mens klareringen var: "*until advised*".

Luffartsverket tilrådes å kunngjøre bestemmelsen om maksimum hastighet 250 kt IAS under FL 100 også i AIP-utflygingskartene (RAC 4-FB-1 etc.) for Oslo/Fornebu, tilsvarende som for andre norske lufthavner med SID/STAR og hastighetsbegrensning.
