RAPPORT

SL 2009/01

RAPPORT OM LUFTFARTSULYKKE SVOLVÆR LUFTHAVN HELLE (ENSH) DEN 6. JULI 2007 MED PIPER PA-28-181 ARCHER III, D-EZEB

Avgitt dato: 08.01.2009
SL Rapport: 2009/01

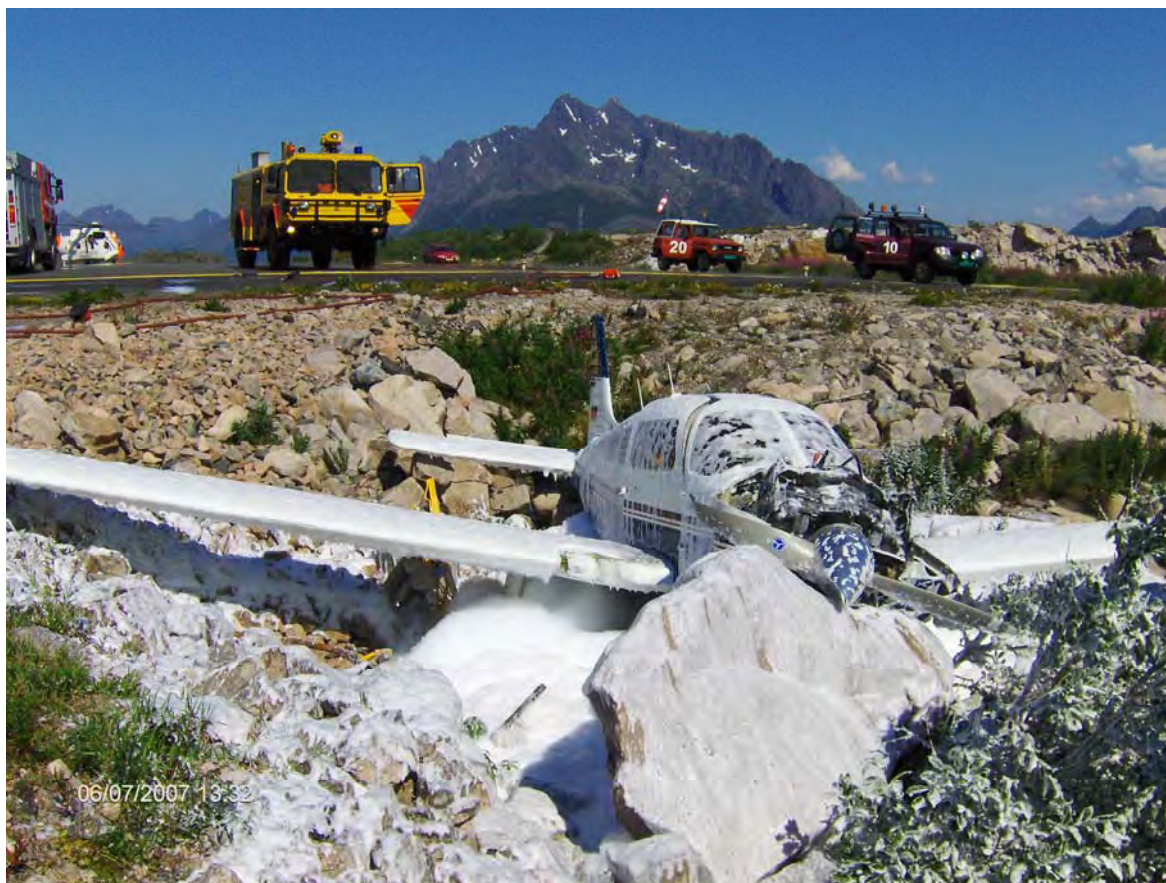
Fartøysjefen på D-EZEB lyktes ikke å stoppe flyet og AFIS-fullmektigen anslo at flyet passerte enden på rullebanen med ca. 70 km/t. I forlengelse av rullebanen var det en skråning og på vei nedover denne knakk flyet et innflygingslys før det bråstoppet mot en stor stein (se figur 1 og 3). Det oppstod ikke brann.

Figur 1: Vrakets posisjon i forhold til rullebanen og daværende ujevnheter i forlengelse av banen.
(Foto: Avinor)

Nye krav i "Forskrift om utforming av store flyplasser" (BSL E 3-2) med hensyn til størrelse på sikkerhetsområde er under implementering. På Svolvær lufthavn Helle er nå arbeidet fullført og dette ble kunngjort i AIP den 20. november 2008. D-EZEB ble liggende 60 meter etter terskelen. Sikkerhetsområdet i syd er nå forlenget slik at det er asfaltert et flatt område som strekker seg 185 meter forbi terskelen.

Fartøysjefen ble alvorlig skadet og D-EZEB fikk betydelig skader som følge av bråstopp mot en stor stein. Som følge av at rullebanens sikkerhetsområde i syd nå er utvidet til 185 meter forbi terskelen anser havarikommisjonen sannsynligheten for skader som følge av en tilsvarende utforkjøring som vesentlig redusert.

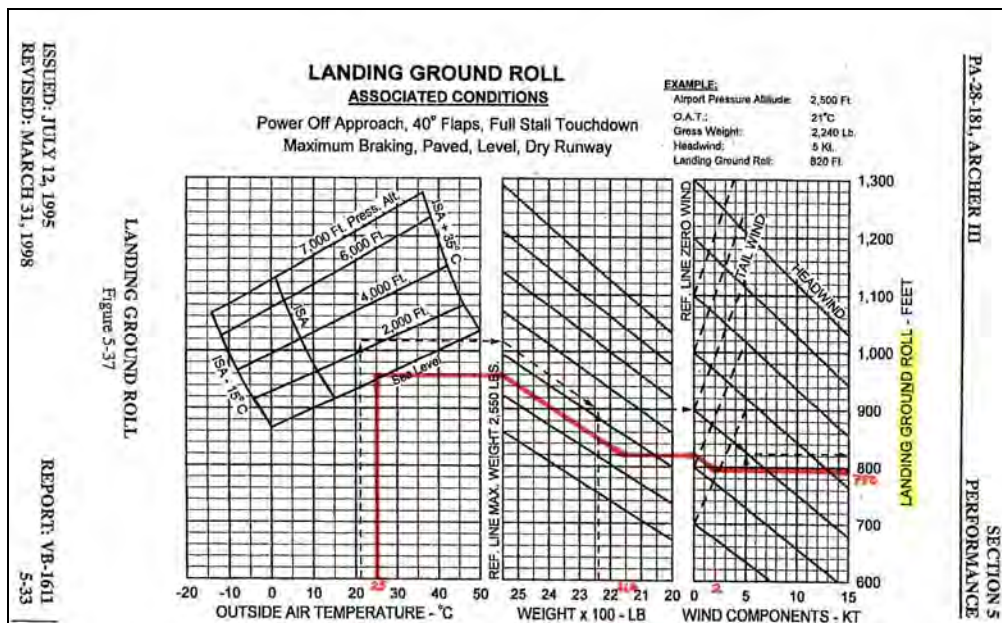
Basert på håndbok for flytypen har havarikommisjonen beregnet krav til landingsdistanse. Følgende verdier er lagt til grunn: temperatur: 25 °C, lufthavnens høyde over havet: 27 ft, flyets landingsmasse: 980 kg (2 160 lbs), motvindkomponent: 2 kt, flaps 40°. Forutsatt at flyet ble landet fullt utsteilet, uten bruk av motorkraft og ved hjelp av fulle bremses, blir krav til rullebanelengde slik det fremkommer av figur 2.

Figur 2: Viser at det trengs ca. 790 ft (240 meter) utrulling på rullebanen.
(Tilsvarende tall ved passering 50 ft over terskelen, er ca. 390 meter)

Som det fremkommer av figur 2, krever flytypen ca. 240 meter rullebane for å rulle ut og stoppe, forutsatt blant annet at flyet var fullt utsteilet da det landet. AFIS-fullmektigen observerte at flyet hadde relativ høy hastighet da det forlot rullebanen. Havarikommisjonen tolker det som at flyet ble landet med overskuddsfart og/eller at fartøysjefen ikke benyttet fulle bremsere.

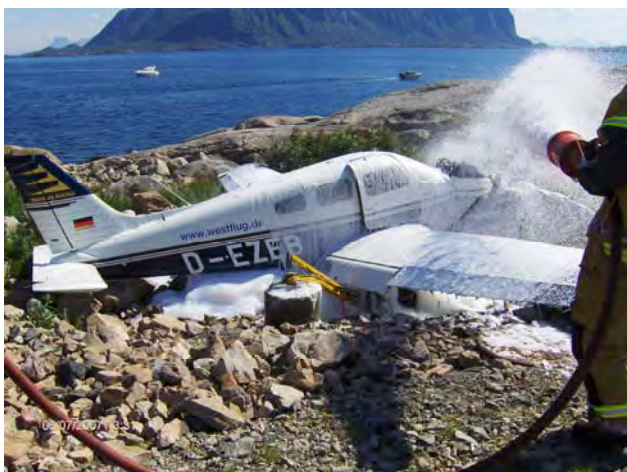
Figur 3: Skumlegging av D-EZEB, havaristedet, brukket innflygingslys og daværende ujevnheter i forlengelse av rullebanen. (Foto: Avinor)
