## RAPPORT

RAP: 28/2002  
Avgitt: 11. juli 2002

-type og reg.: EXTRA EA-400, D-ETAW  
-fabr. år: 2000  
-motor: Teledyne Continental Motors TSIOL-550-C, S/N 803259

Type hendelse: Luftfartsulykke, havari under avgang

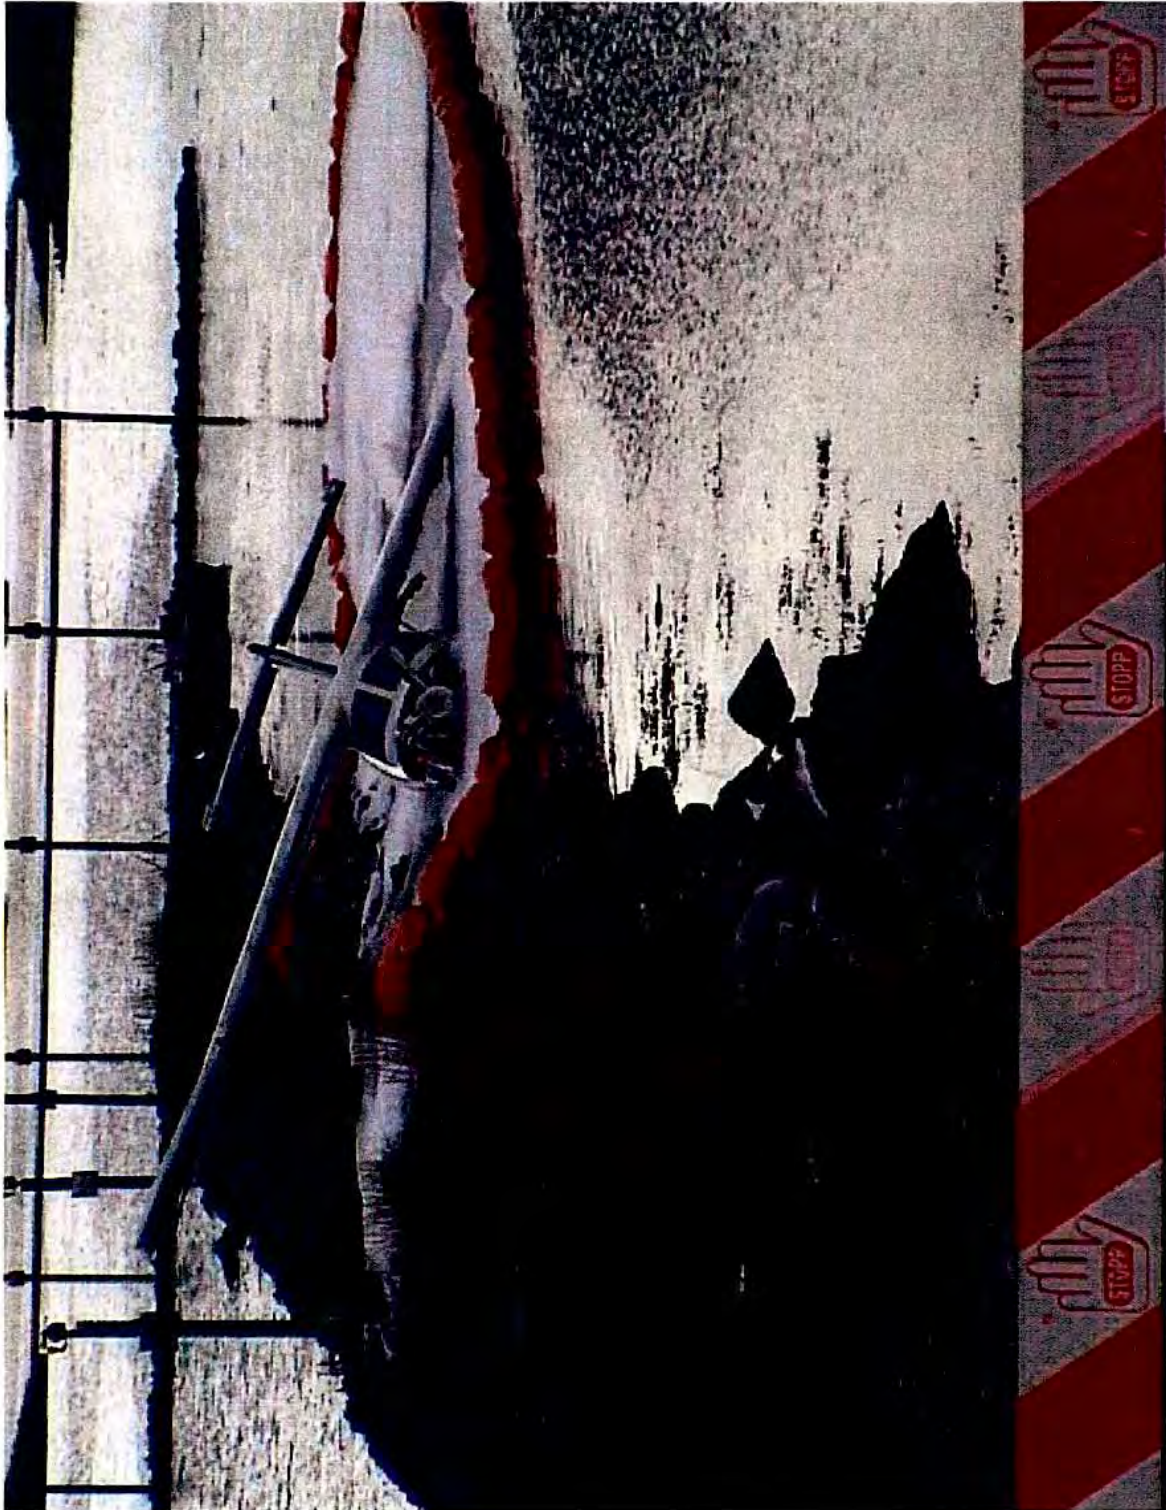
**Bilag 2: Foto fra havaristedet**

Flyet ble straks halvfyllt av vann. Passasjerene og fartøysjefen fikk av seg sikkerhetsbeltene og evakuerte ut gjennom en nødluke på flyets høyre side. Passasjerene i kabinen fikk noen småskader under evakueringen på de ulendte steinene (se foto Bilag 2).

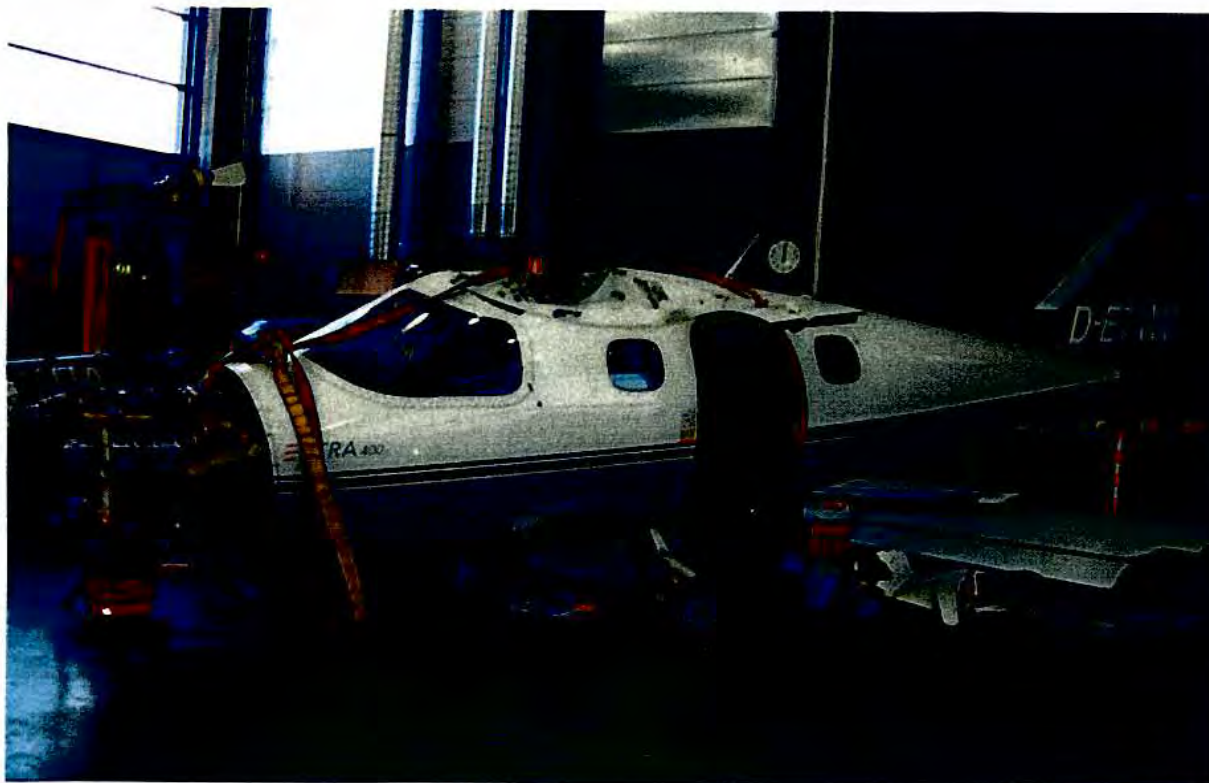
**PHOTOGRAPH NUMBER 1 – AIRCRAFT REMOVED FROM CRASH SITE**

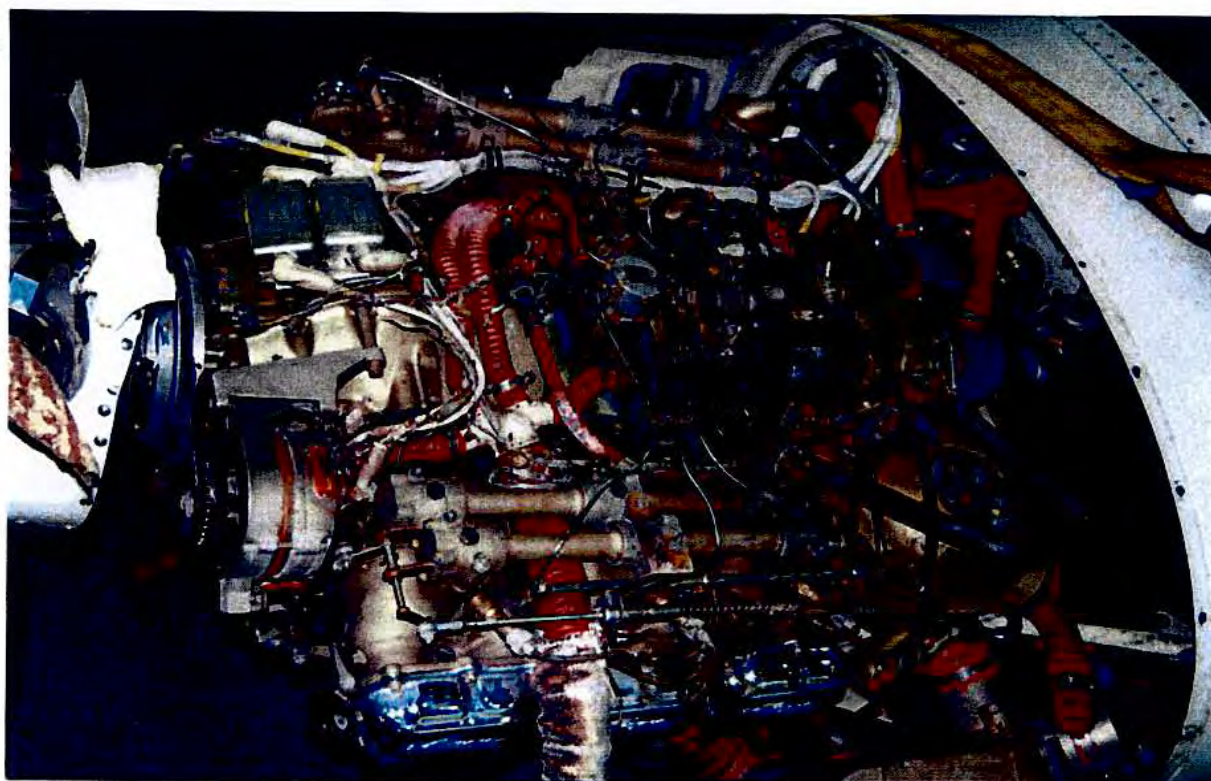
Vekselstrømgeneratorene kjøles ved at det trekkes luft bakfra og inn gjennom generatorene. Luften hentes under innsprøytingsystemets forgreningsventil – dvs. i nærheten av lekkasjeområdet. Det ble funnet store varmeskader på glassfiberdekslet bak og oppe på generator. Likeledes var også ledningene inn på generator mye brannskadet i samme området (se foto 2, 5, 6 og 7). All brannskade er på baksiden av den venstre generatoren.

**PHOTOGRAPH NUMBER 2 – GENERAL VIEW OF ENGINE**

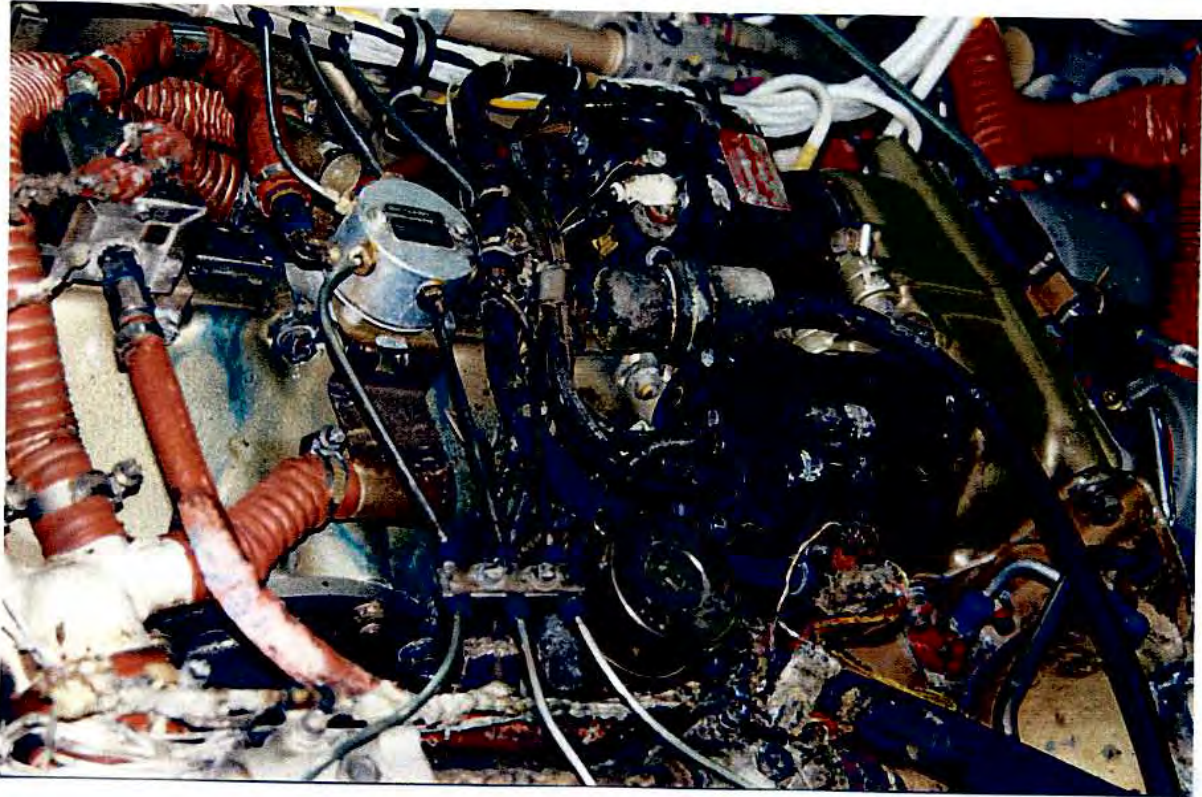
Flere områder på veivhuset var blåfarget etter drivstofflekkasje – se foto 3, 8, 13 og 1

**PHOTOGRAPH NUMBER 3** – EXTENT OF BURNING IN THE MAGNETO AREA

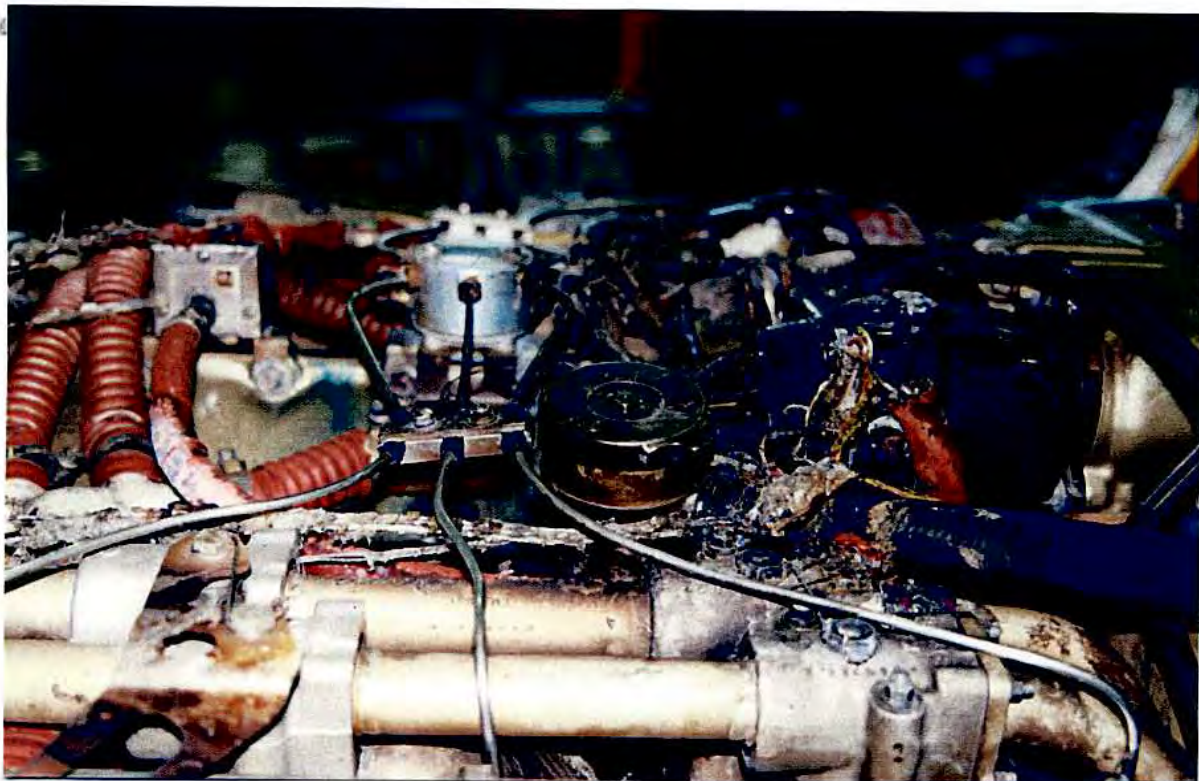
**PHOTOGRAPH NUMBER 4** – NOTE BURNING ON CABLES, FUEL PIPE TO FLOW TRANSDUCER AND BRACKET LEFT HAND CORNER

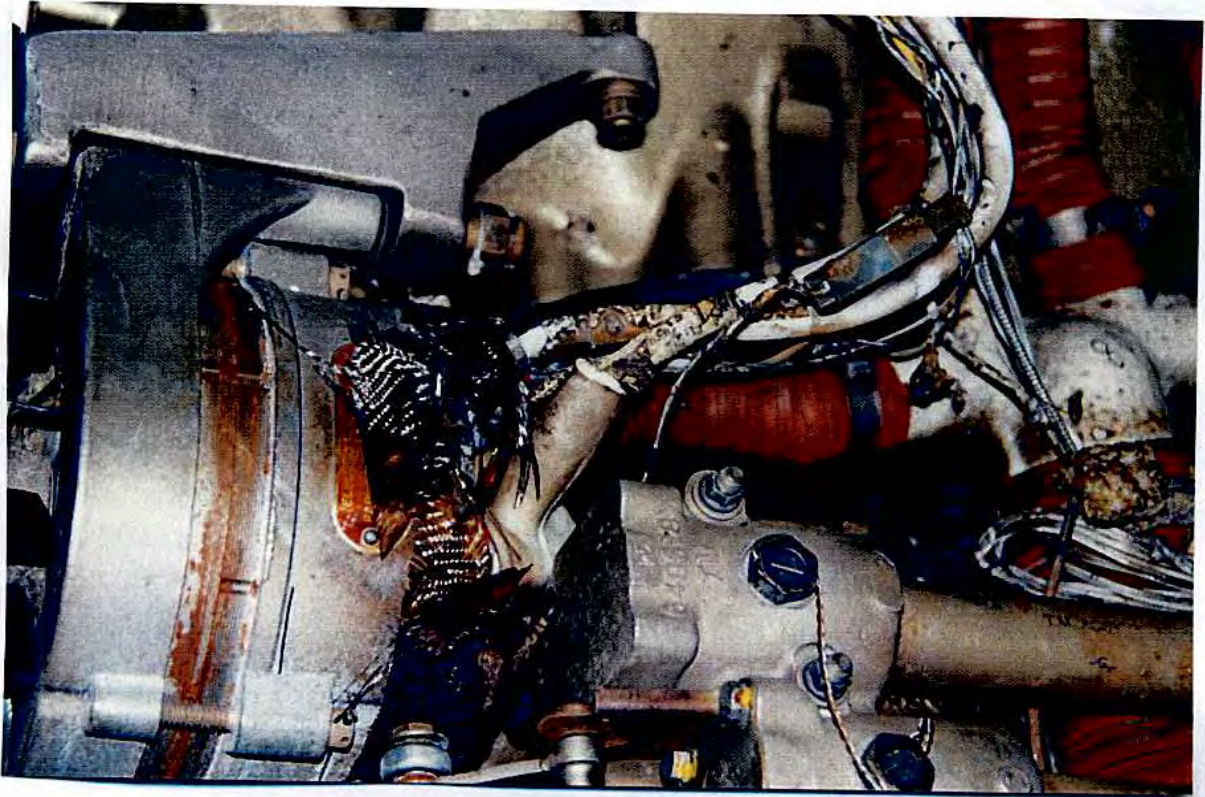
**PHOTOGRAPH NUMBER 5** – BURNING INDICATION TO FIBRE GLASS COOLING SHROUD AS FITTED ON ENGINE

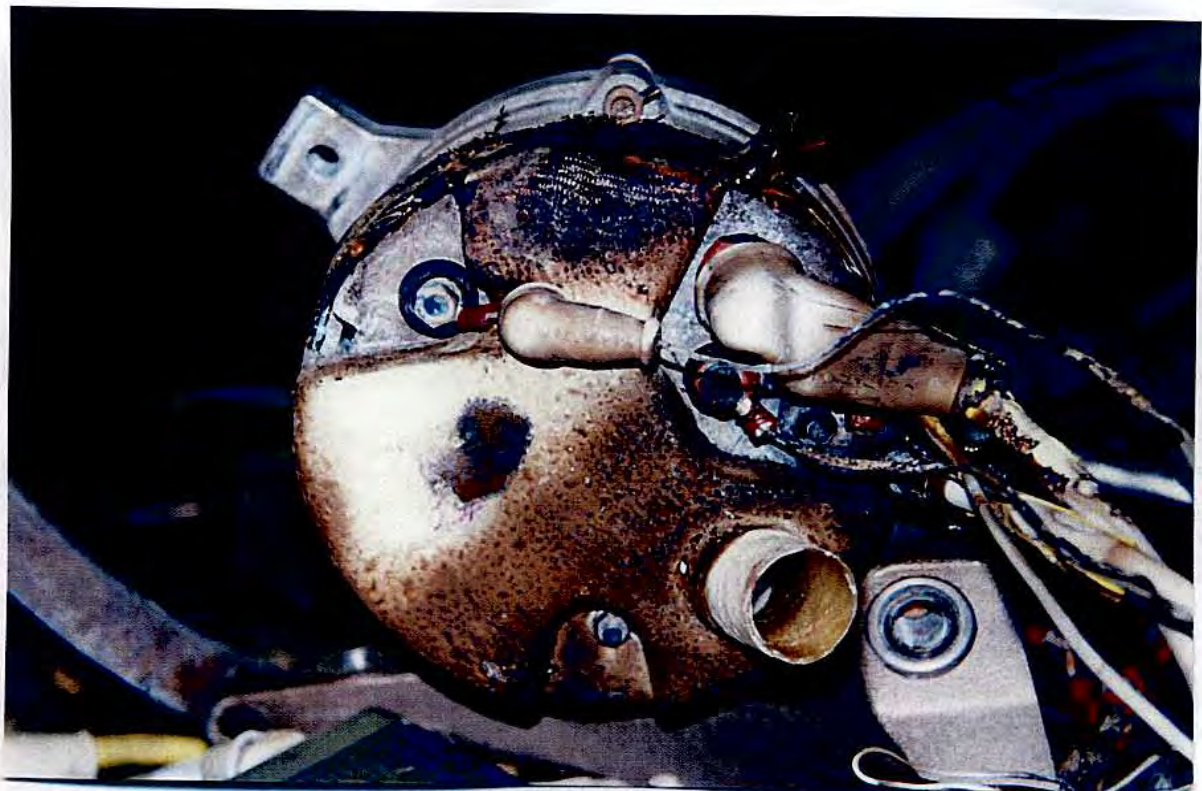
**PHOTOGRAPH NUMBER 6** – ALTERNATOR REMOVED SHOWING BURN INDICATION TO ALTERNATOR SHROUD AT THE TOP AREA

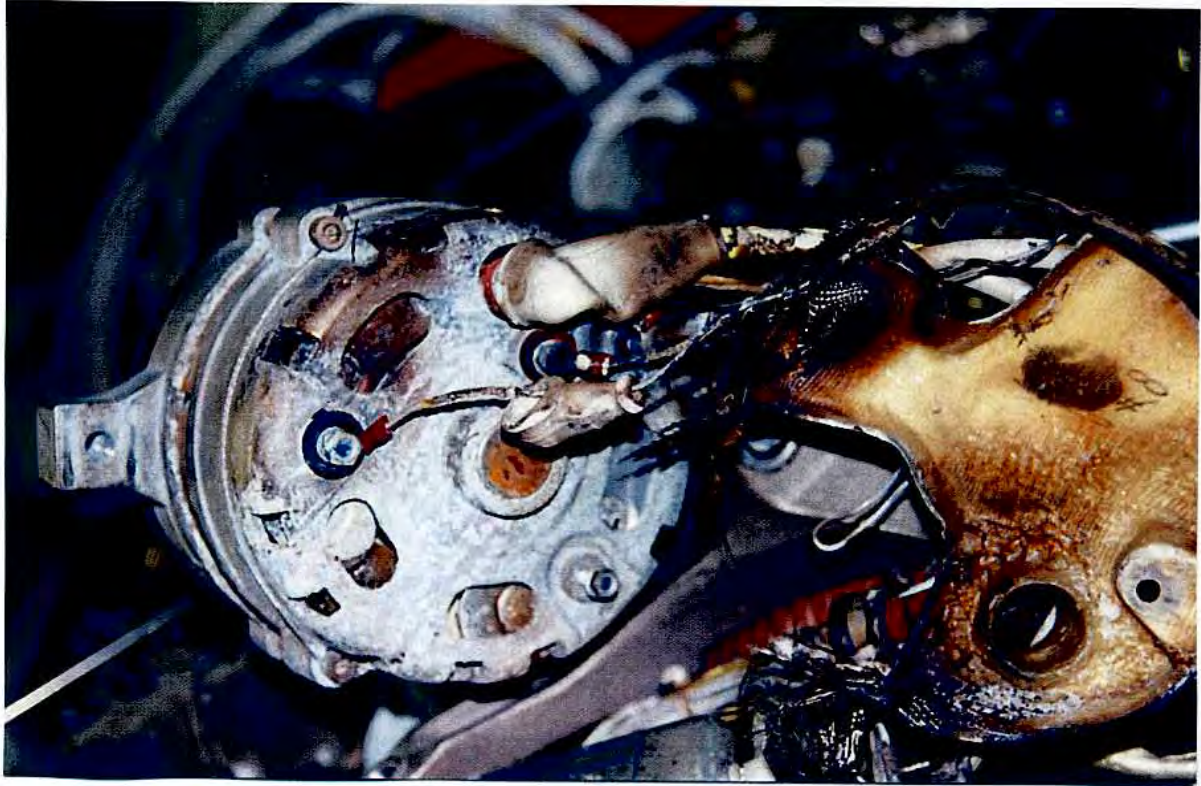
**PHOTOGRAPH NUMBER 7** – ALTERNATOR COOLING SHROUD REMOVED, NOTE BURNING AT TOP, NO BURNING AT THE BOTTOM WHERE COOLING AIR IS SUPPLIED

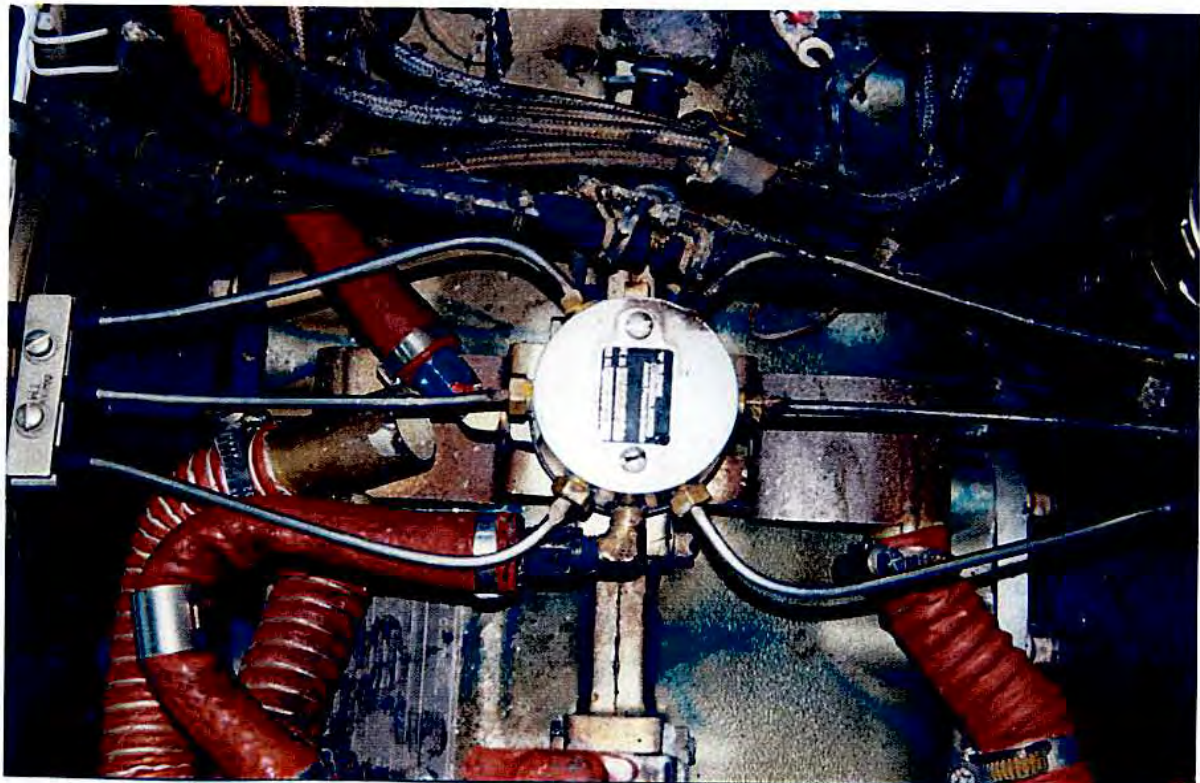
Blåfargingen av veivhustoppen og den fortsatt tilstedeværende forseglingslakken indikerer at denne løse koblingen har vært tilstede siden motoren gjennomgikk "the shock loading inspection" som ble gjort 175 flytimer før ulykken. Ved denne inspeksjonen ble drivstoff manifold ventilen og drivstoff ledningene avmontert og reinstallert.

Antagelig har lekkasjen startet gradvis. Til å begynne med har den vært så liten at drivstoffet har fordampet uten å bli antent. Blåfargen ved sylindrene viser at det i en periode har stått dammer med drivstoff i området, og at det under flygingen fra Tyskland til Norge må ha vært en betydelig lekkasje. Under oppstarten ved Rørvik fortsatte lekkasjen, og antennelsen skjedde mest sannsynlig like før avgangen.

**PHOTOGRAPH NUMBER 8** – EXTENT OF BLUE FUEL DYE STAINS ON TOP OF CRANKCASE WHICH EXTENDED OVER MOST OF THE LEFT HAND CRANKCASE AND ONTO THE RIGHT HAND CRANKCASE ABOVE CYLINDERS 3 AND 5

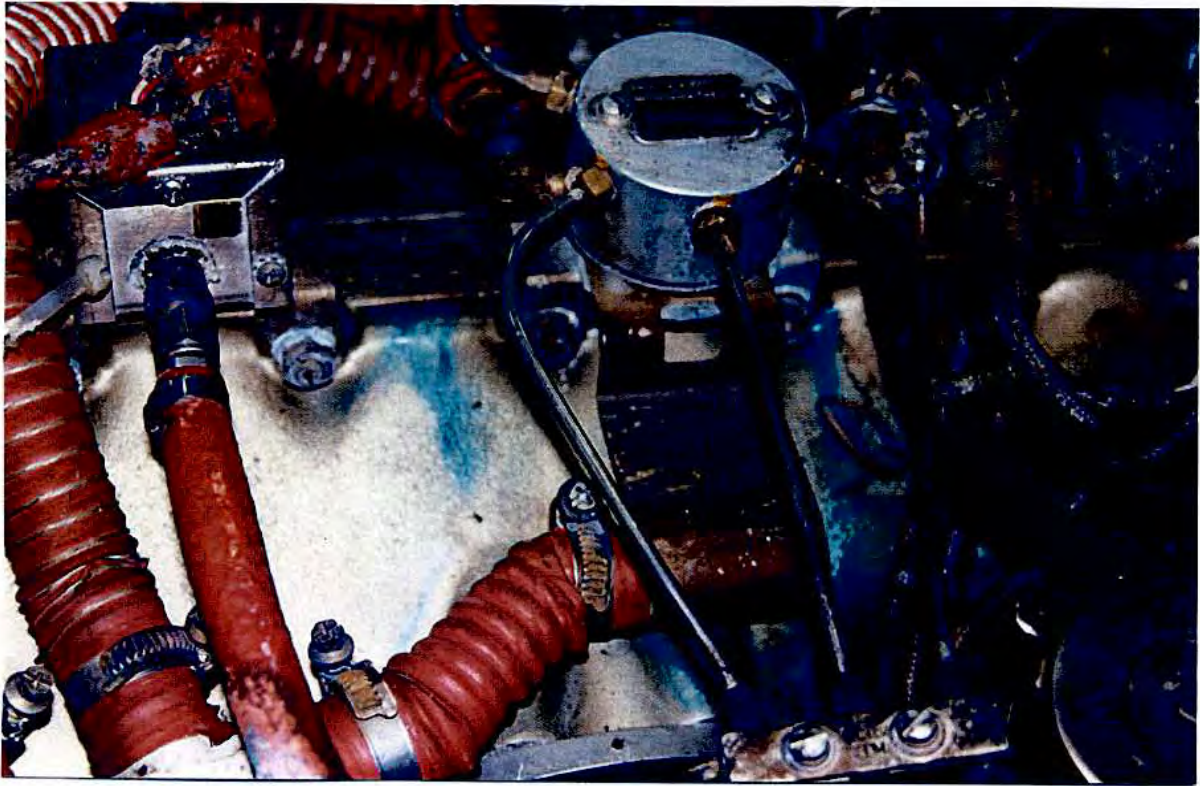
Under forsøk med drivstofftrykk i systemet ble det oppdaget en stor lekkasje fra en kobling på injection systemets fordelingsventil oppe på motoren. Den aktuelle koblingen holdt drivstoffrøret til sylinder nr. 6. Lekkasjen var forårsaket av en løs mutter. En forsegling av et gult fargestoff, som var påført mellom selve fordelingsventilen og mutteren, var intakt. Dette viser at mutteren ikke har rotert etter at forseglingen var påført. Teledyne Continental benytter et hvitaktig kitt til forsegling av de aktuelle muttrene på nye motorer. Dette indikerer at noen andre enn produsenten har løsnet og trukket til mutteren før de har forseglet den med et gult fargestoff. Den løse mutteren kunne roteres ca. 60° før den fikk riktig tiltrekkingsmoment.

**PHOTOGRAPH NUMBER 9** - EXTENT OF FUEL STAINING ON THE LEFT CRANKCASE AND BROWN STAINING FROM NUMBER 6 INJECTION PIPE 'B' NUT INTO THE MANIFOLD VALVE

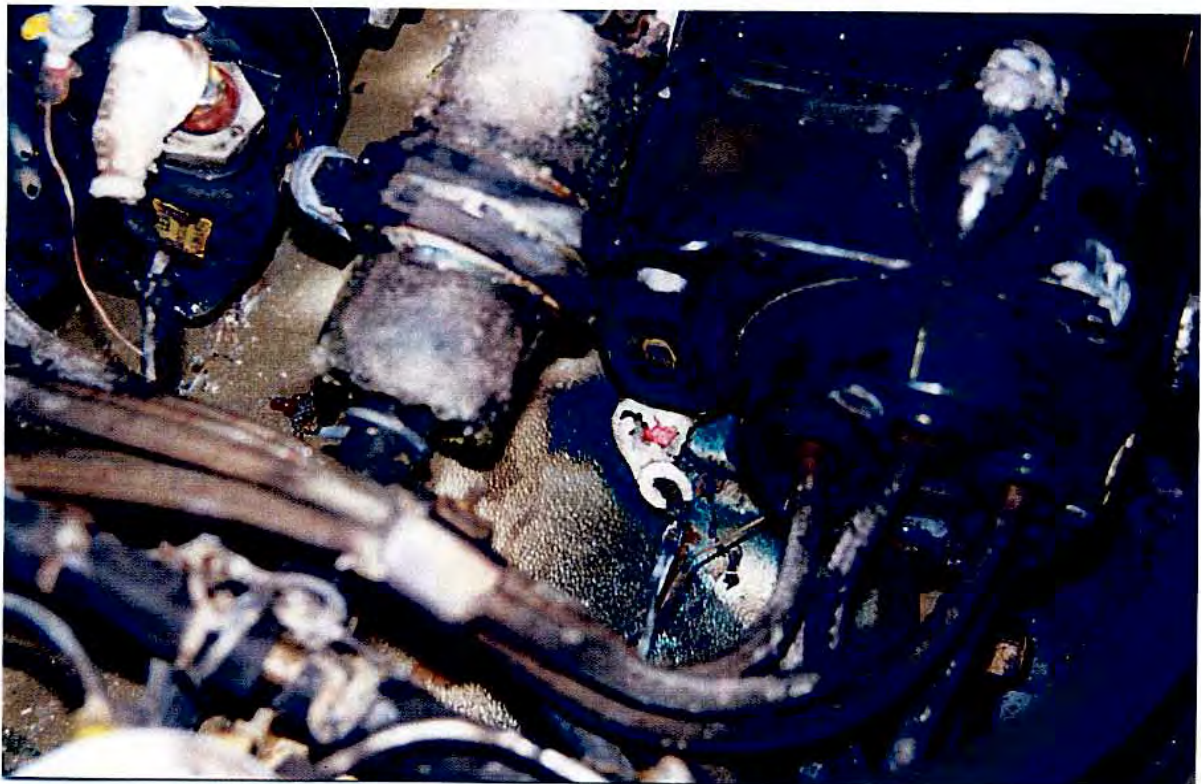
Flere av flyets elektriske ledninger og slanger hadde store varme/brannskader. Isolasjonen på jordingsledningene til begge magnetene var brent bort. Disse ledningene er skjermet med isolasjon mellom leder og utenpåliggende skjerm. Den manglende isolasjon jordet begge magnetene. Venstre side var mer skadd enn den høyre (se foto 10, 11, og 12).

HSLs undersøkelser foretatt i samarbeid med en spesialist fra motorprodusenten konkluderer med at effekttapet på motoren ble forårsaket av jording av magnetene som følge av brann. Brannen startet ved at drivstoff lekket fra "fuel manifold valve" og derfra sprutet ut over motorens veivhus, kabler, rør etc. Deretter ble drivstoffet etter all sannsynlighet antent av vekselstrømsgenerator nummer 2. Brannen utviklet seg hurtig slik at isolasjonen først på den ene magnet, og deretter på den andre ble ødelagt slik at disse ble koblet til jord. Uavhengig av magnetbryternes posisjon førte dette til at motoren først mistet effekt og deretter stoppet.

**PHOTOGRAPH NUMBER 10** - TOTAL BURNOUT OF INSULATION ON THE GROUND LEADS TO BOTH MAGNETOS

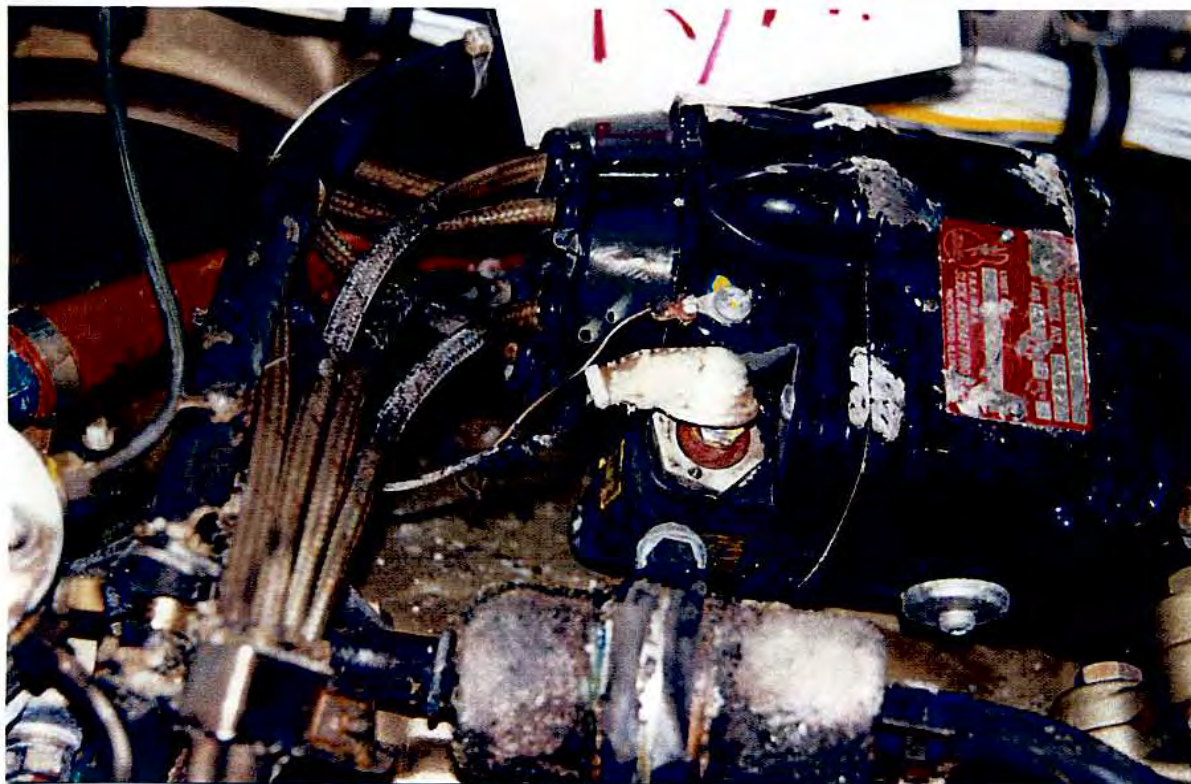
**PHOTOGRAPH NUMBER 11** – RIGHT HAND MAGNETO GROUND LEAD BURNOUT

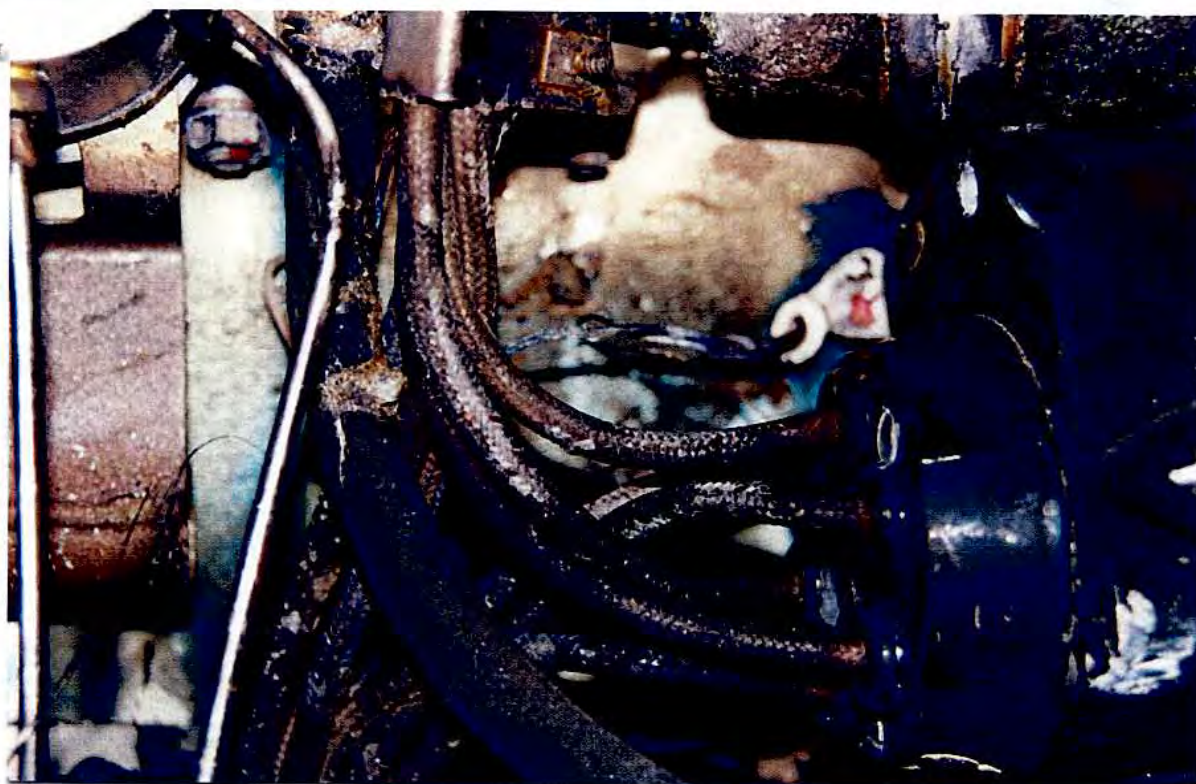
**PHOTOGRAPH NUMBER 12** – LEFT HAND MAGNETO GROUND LEAD BURNOUT

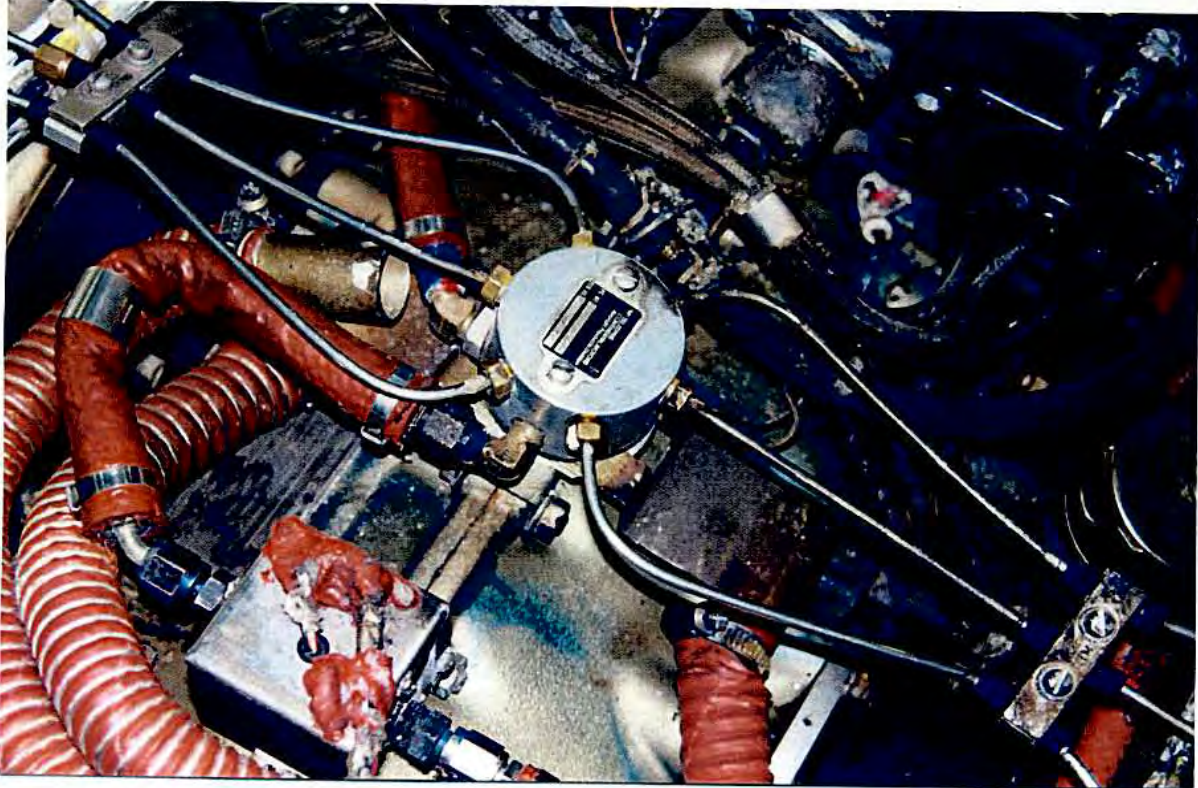
Det er grunn til å mistenke at det løse røret skyldes svikt i produksjonskontrollen etter "the shock loadind inspection". Denne koblingen på motoren blir normalt inspisert ved et motor verksted ved motorfabrikanten og ved de etterfølgende 50-timers inspeksjon. Ingen har oppdaget denne feilen. Mutteren har ikke indre posisjon etter at forseglingslakken ble påført. Mutteren var således ukorrekt "Torqued"/installert på dette tidspunkt. Det kan også være verdt å legge merke til at motordekslene er så tette og omfattende å demontere at de ikke tillater visuell daglig inspeksjon av motoren. Likeledes fører dette til en redusert

**PHOTOGRAPH NUMBER 13** – NOTE NUMBER 6 INJECTION PIPE 'B' NUT WHITE MARKER POSITION AS FOUND WHICH HAD BACKED OFF 1.5 – 2.0 SPANNER FLATS

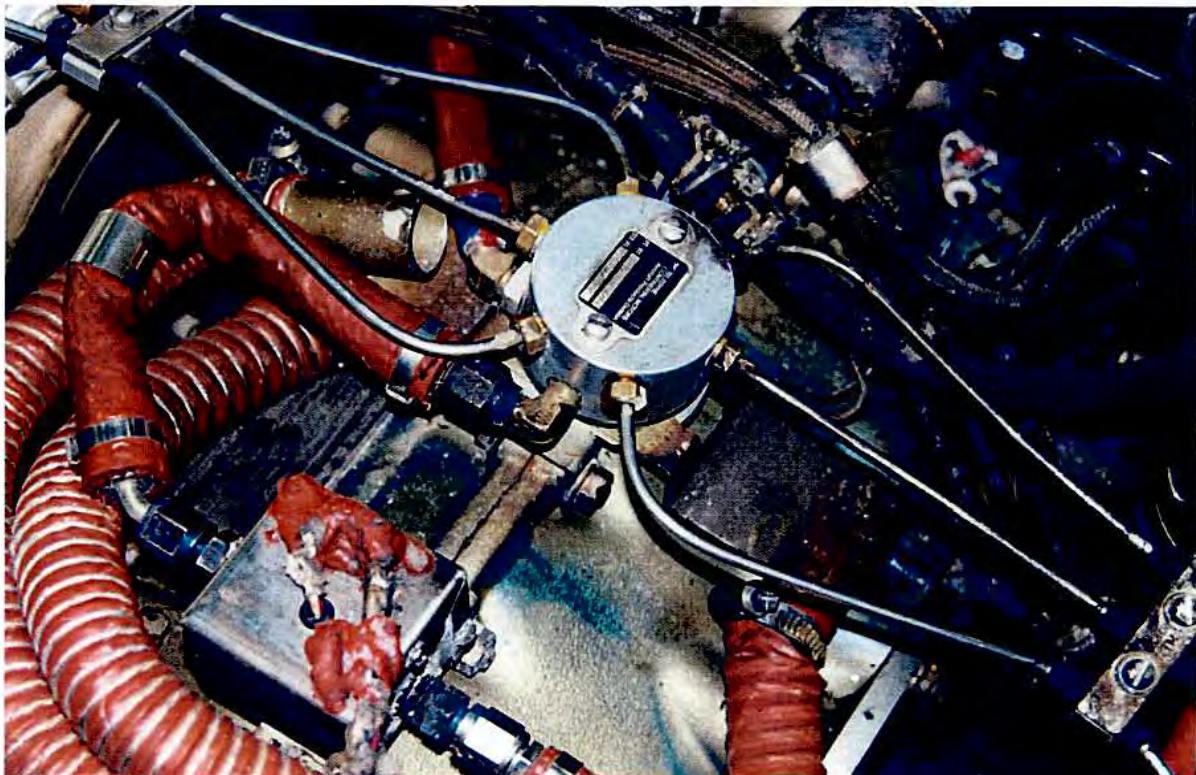
**PHOTOGRAPH NUMBER 14** – NOTE NUMBER 6 INJECTION PIPE 'B' NUT MARKER POSITION TIGHTENED TO A SEALED POSITION (TIGHT)

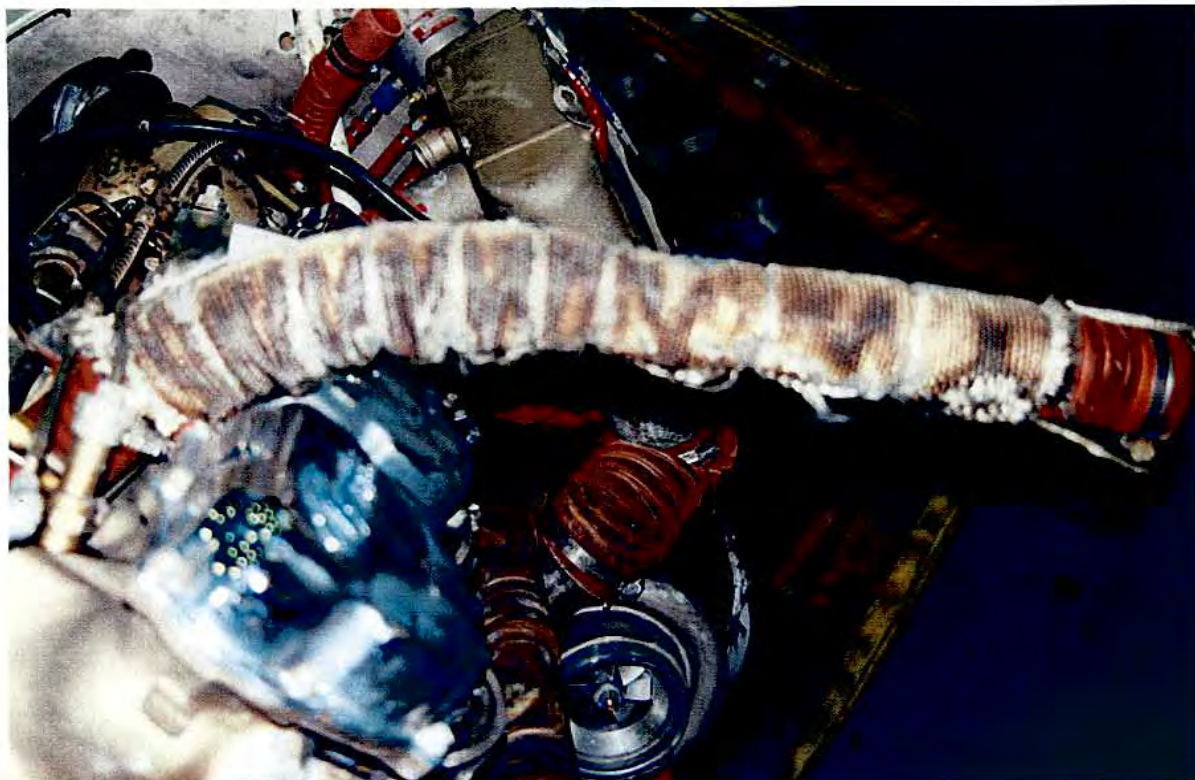
Slangen som leverer kabintrykk hadde separert fra intercoolers inntak. Klemmen som skal feste slangen (jubilee clip) ble ikke funnet. Det var indikasjoner i form av spor på slangen som sannsynliggjør at den hadde kommet løs under havariet grunnet store innbyrdes bevegelser.

**PHOTOGRAPH NUMBER 15** – EXTENT OF BURNING TO COOLING SUPPLY HOSE FOR ALTERNATOR MAGNETOS AND MANIFOLD VALVE PLUS THE DISCONNECTED CABIN SUPPLY VENTURI PIPE FROM INTERCOOLER

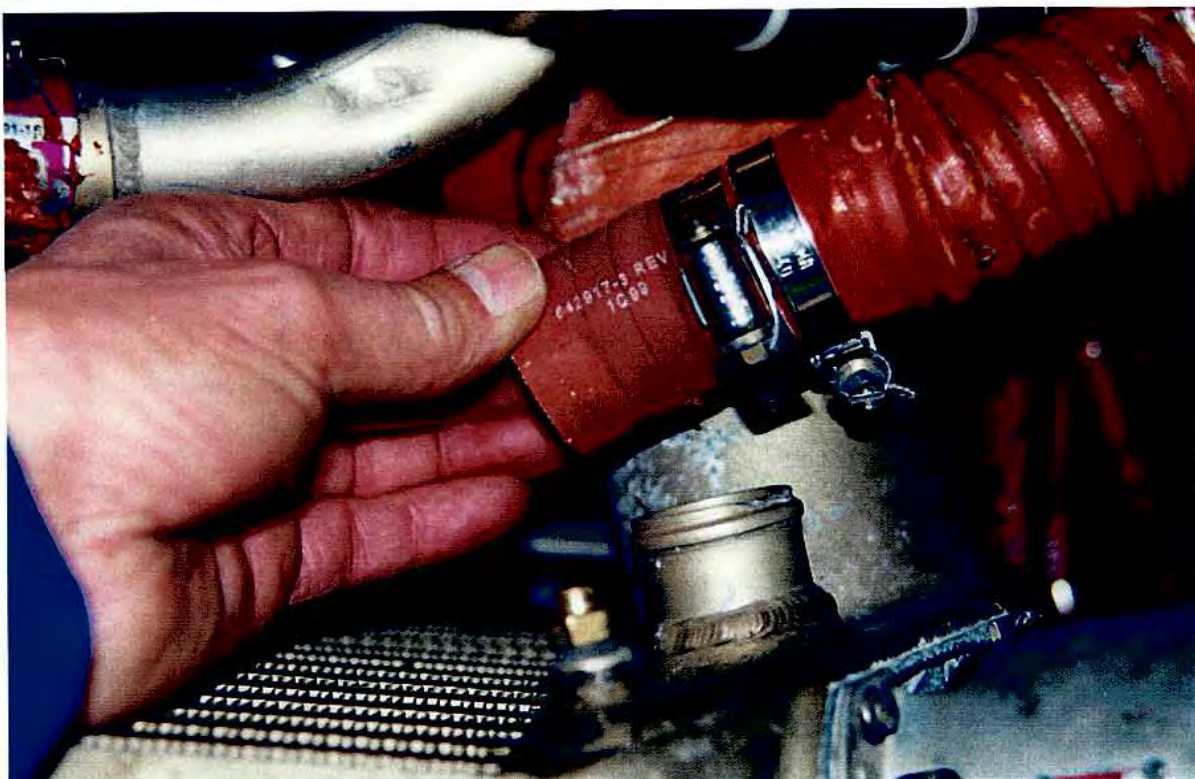
**PHOTOGRAPH NUMBER 16** – CLOSE UP OF DISCONNECTED CABIN SUPPLY VENTURI PIPE FROM THE INTERCOOLER AS FOUND
