RAPPORT

JB 2009/02

RAPPORT OM AVSPORING AV MOTORVOGNSETT TYPE 72 ETTER SAMMENSTØT MED ENDEBUTT PÅ DALANE STASJON 23. JANUAR 2008

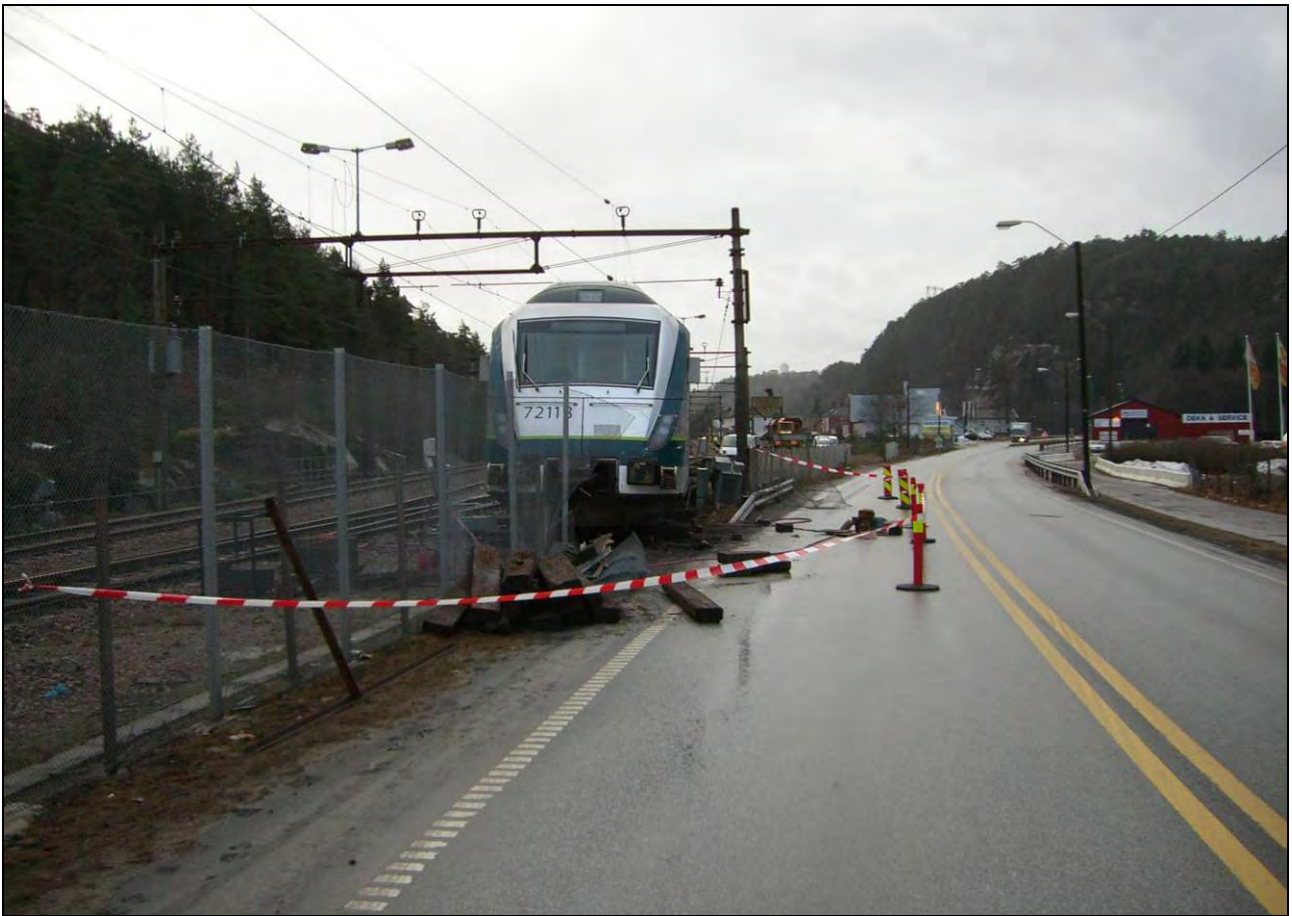
Figur 02: Bilde av fremste vogn i togsettet etter avsporingen.

Togsettet bestod av 4 vogner. Det oppstod karosseriskader, skade på plogen på første vogn, samt på togets 1000 volt anlegg.

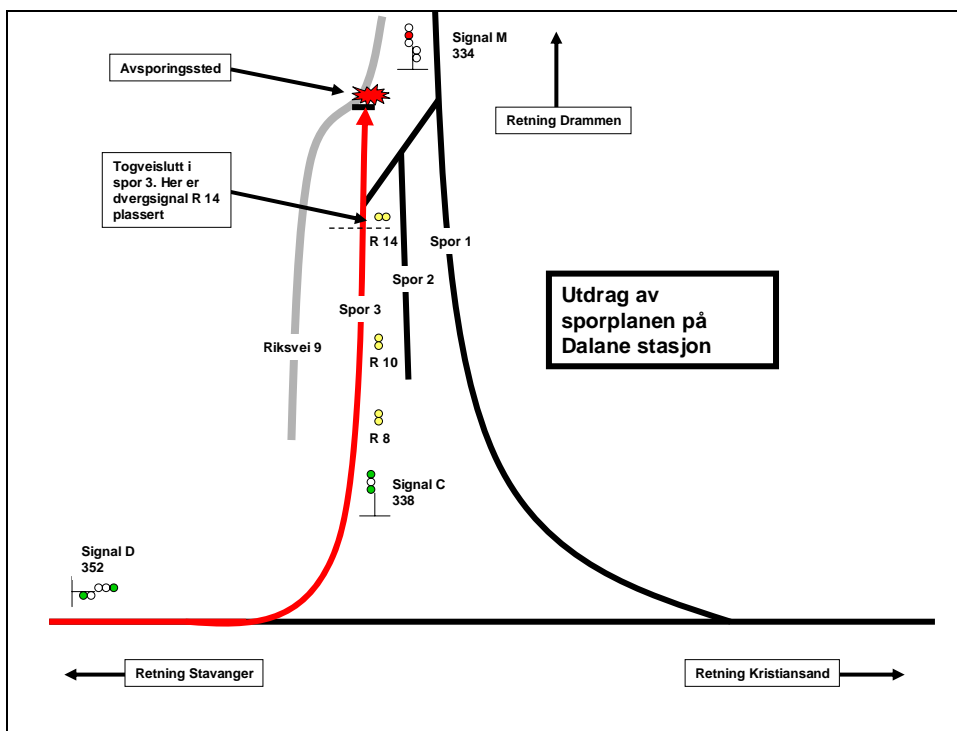
Figur 03: Viser signalenes plassering og togets kjøring fram til endebutt som er markert med rødt.

På Dalane stasjon var det stilt innkjørtogvei i innkjørhovedsignal D 352 over Nordre tilsving ved Suldalen (se figur 03). Toget passerte innkjørhovedsignal D 352 som viste signal 21 "Kjør" (med avvik), og forsignalet på masten til innkjørhovedsignal D 352 viste signal 25 "Vent kjø". Toget kjørte inn på stasjonen og passerte indre hovedsignal C 338 som viste signal 22 "Kjør" (to grønne lys). Lokomotivføreren fikk da tre streker i ATC-panelet og øket hastigheten, passerte deretter dvergsignalene R8 og R10 som viste "Skifting tillatt".

opp i en hastighet på 75,5 km/h. Lokomotivføreren oppdaget at dvergsignal R14 stod i ”skifting forbudt” og tok umiddelbart nødbrems, men klarte ikke å stanse toget i tide foran dvergsignal R 14. Toget kjørte forbi dette og støtte sammen med endebutten.

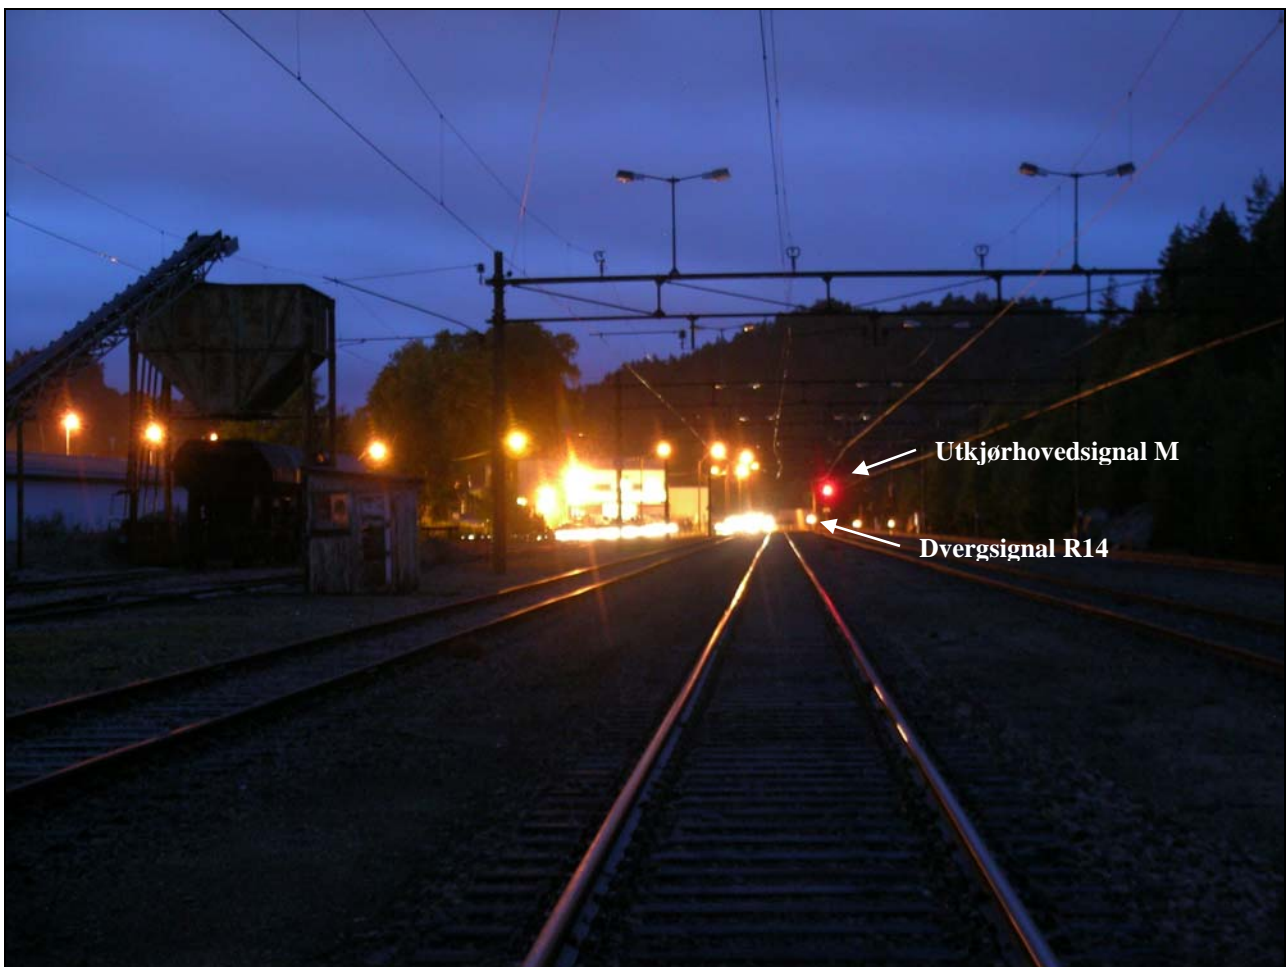
Figur 04: Bilde tatt under lignende lysforhold som det var på ulykkesdagen. Dette viser vanskelige lysforhold med forstyrrende lys fra reklameskilt, biltrafikk, gatelys, samt reflekser fra våt veibane og skinner. På ulykkesdagen var det i tillegg yr og tåke, noe som gjorde siktforholdene enda vanskeligere. Dvergsignal R 14 og utkjørhovedsignal M som viste signal "stopp" sees til høyre på bildet.

Det ble senere foretatt ytterligere en befaringsundersøkelse for å undersøke sikt- og lysforhold i relasjon til signalene. Denne viste at det i mørkt og fuktig vær var flere uheldige og forstyrrende forhold som virket inn på synbarheten til lysene i dvergsignal R 14.

Det var mørkt og dårlig vær med yr/tåke på avsporingstidspunktet. Riksvei 9 går parallelt med sporet og gjør en liten sving etter stoppbukken. Lys fra bilene på veien ga gjenskinn i asfalten. Dette var i siktlinjen til dvergsignal R 14.

Det var også flere gatelykter i siktlinjen til dvergsignal R 14. Alle disse kan ha vært en medvirkende årsak til at lokomotivføreren ikke oppdaget stoppsignalet i utkjørhovedsignal M (334) i tide. Lysstyrken i dvergsignalet ved nattlys ble kontrollert og virket god. Spenningen til lampene var 8,1 volt, noe som er normalt for nattlys. Det var tomtelys med doble lamper på de to siste åkene i området like over det siste dvergsignalet R 14, men disse hadde ingen forstyrrende effekt, siden de var slukket og ble betjent med en egen bryter.

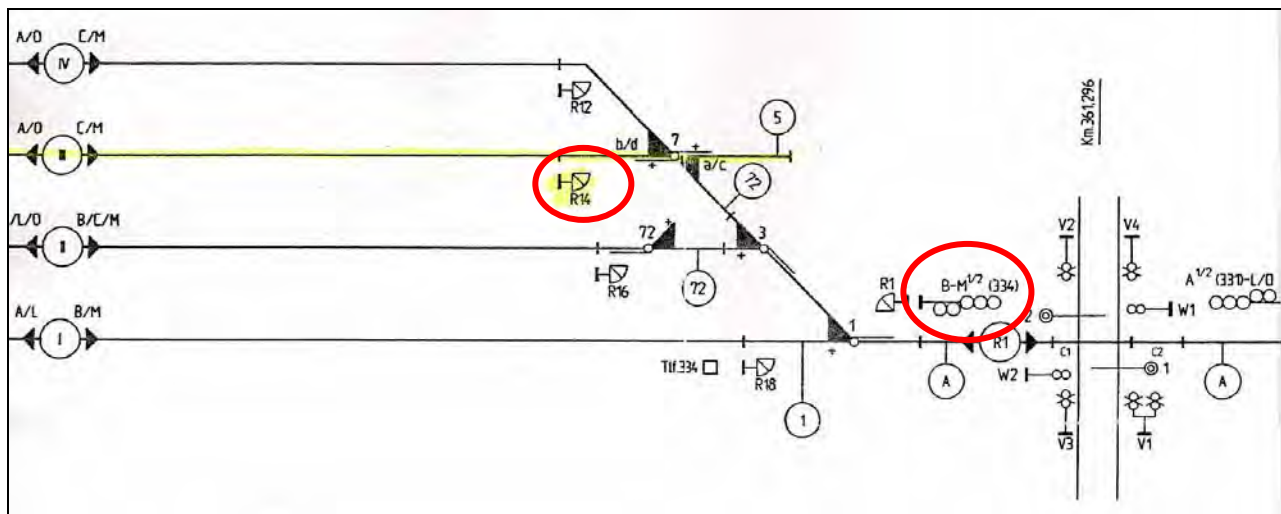
Figur 05: Viser signalplassering i enden av innkjørtogveien i spor 3. Dvergsignal R14 stod i "skifting forbudt" og utkjørhovedsignal M ^{1/2} stod i "stopp" (rødt).

Det var ikke et eget utkjørhovedsignal som kunne stoppe toget ut fra spor 3. Dalane stasjon hadde et felles utkjørhovedsignal som gjaldt for alle togsporene nordover. Havarikommisjonen mener at dette sikkerhetsmessig ikke er tilstrekkelig og at det ikke oppfyller enkeltfeilsprinsippet. Det var heller ikke noe forsignal for utkjørhovedsignal M (328) som på forhånd kunne gi lokføreren informasjon om hva utkjørhovedsignalet viste. Det var heller ingen ATC-barriere som automatisk kunne stoppe toget i enden av innkjørtogveien i spor 3.

Etter at sporet ble reparert ble det dreiet noe mot høyre foran endestoppbukken, slik at sporet ikke lenger leder rett ut mot riksvei 9 (se fig. 05)

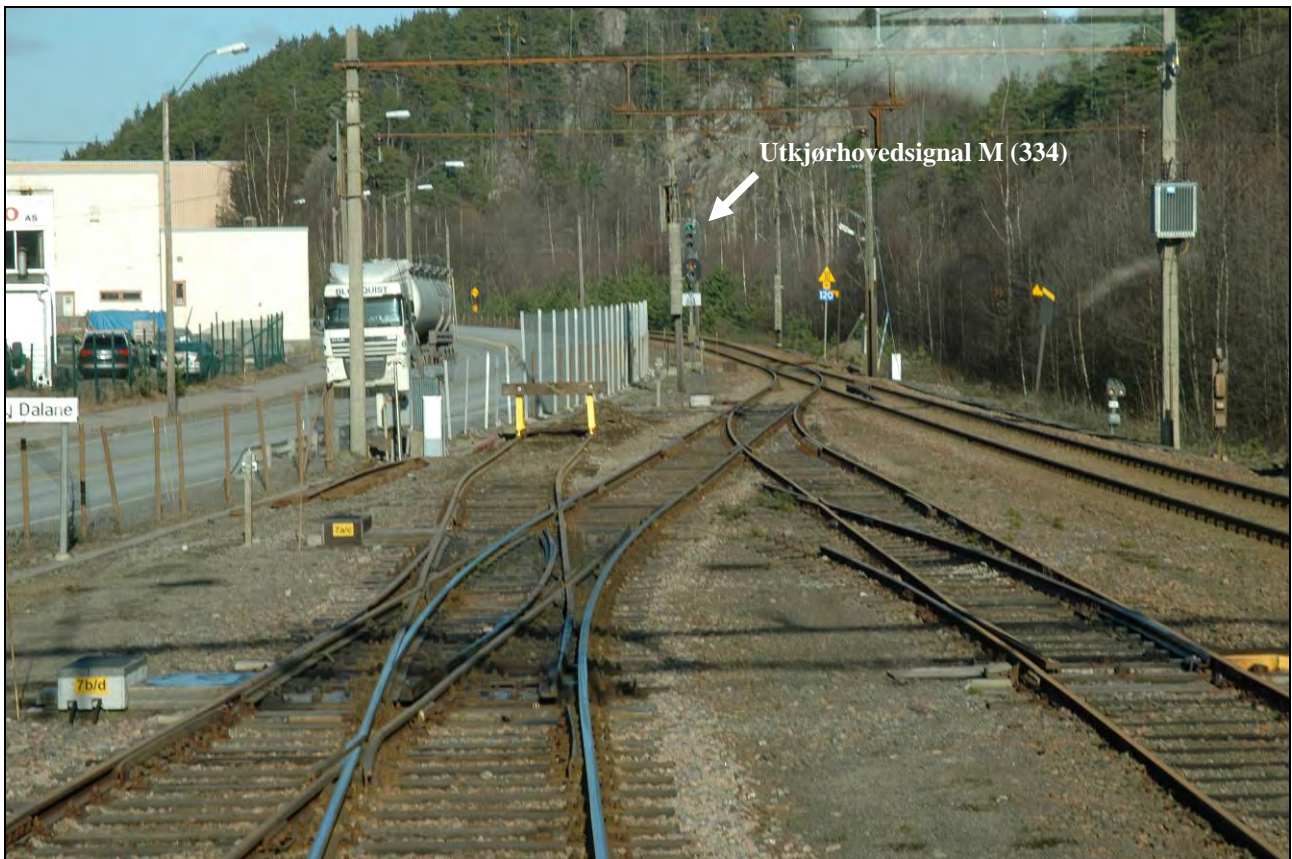
Figur 06: Sett fra toget i kjøretning mot felles utkjørhovedsignal M (334). Riksvei 9 sees til venstre for sporene. Bildet viser at endebutten etter reparasjonen har blitt dreiet noe mot høyre for å unngå å komme i konflikt med riksvei 9.

Toget kjørte gjennom stoppbukken og havnet gjennom gjerdet og ut til kanten av riksvei nr 9. Hvis ikke toget hadde stanset i tide kunne veitrafikkanter og gående blitt involvert i sammenstøtet. Sporet ble ved reparasjonen dreiet noe mot høyre for å unngå at tog for ettertiden skulle komme i konflikt med riksvei 9.

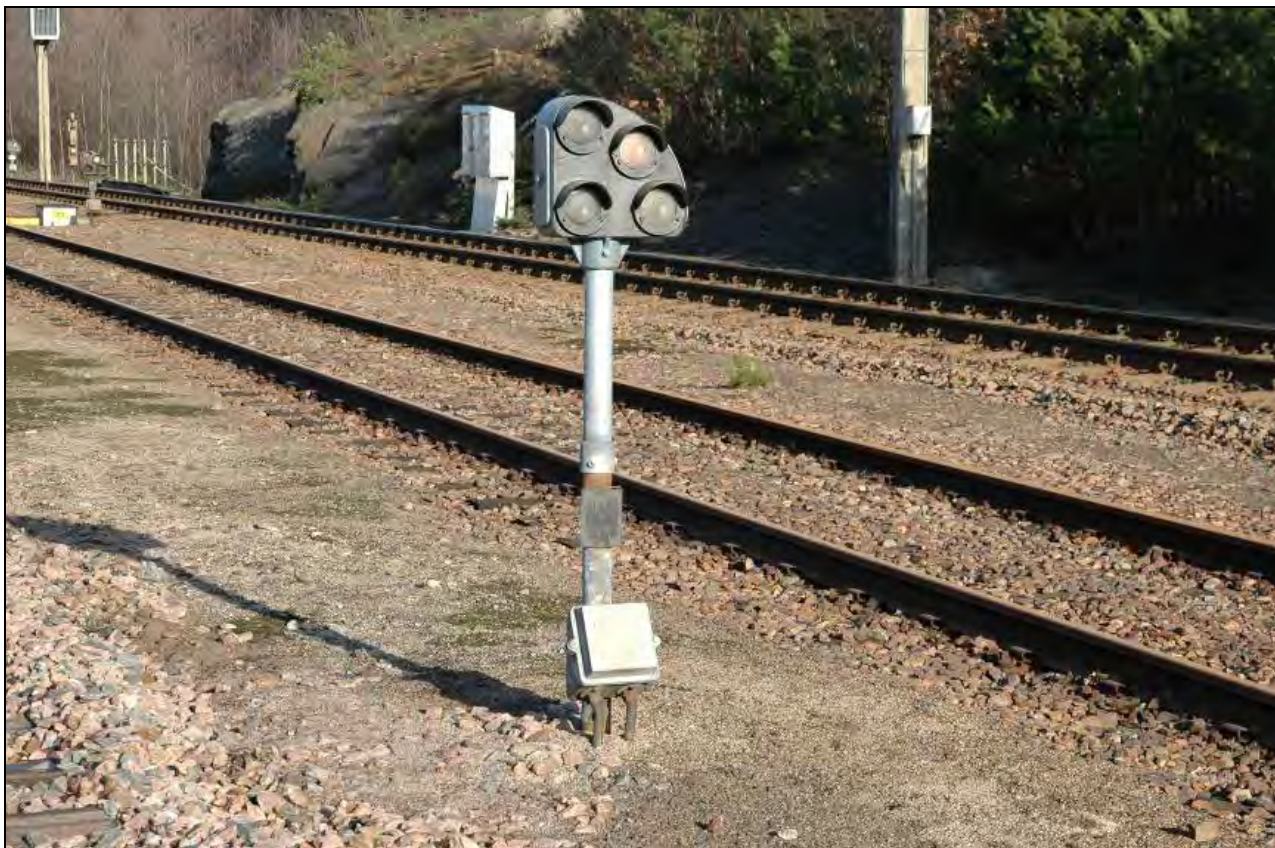
JBVs synergidatabase viser at 26.06.2005 og 12.06.2006 skjedde det tilsvarende hendelser. Etter den siste forutgående hendelsen før ulykken ble dvergsignal R14 hevet ved at dvergsignalstolpen ble skjøtt på med ca 50 cm. Dette innebar at stopplampene ble ca 1,5 meters høyde.

Figur 07: Dvergsignal R14. Signalmasten har etter tidligere hendelser blitt forlenget med ca ½ meter.

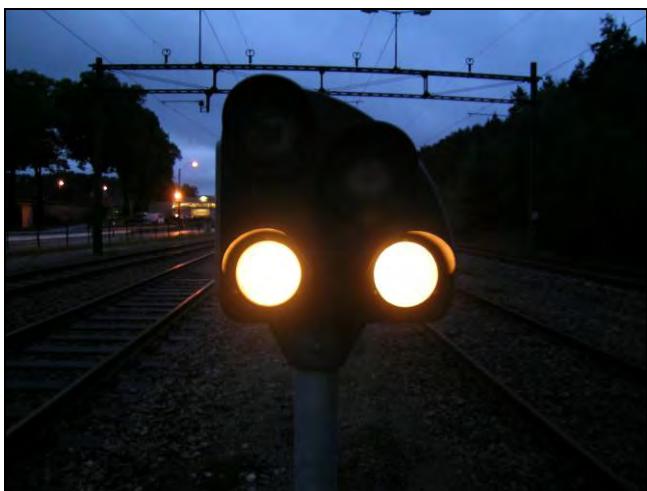
Figur 08: Signalbilde "skifting forbudt" som dvergsignal R 14 viste.

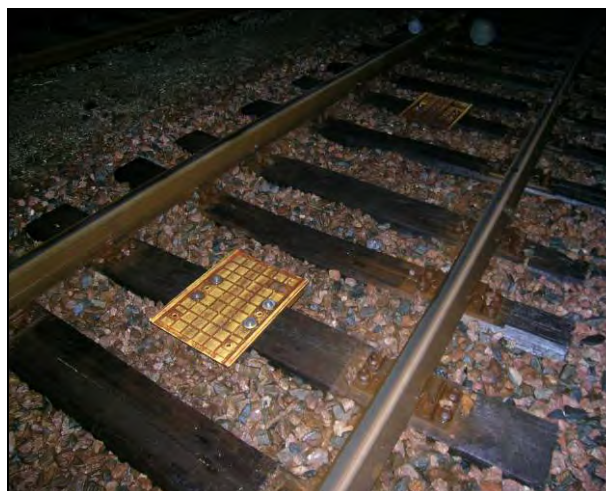
Figur 09: Viser balisene som JBV har montert ved dvergsignal R 14 etter ulykken.

Etter ulykken har det som en foreløpig løsning blitt lagt inn baliser ved dvergsignal R 14. Det er innført et nytt ATC målepunkt og er en barriere som vil forhindre at tog kjører forbi dvergsignalet i stopp. Videre er det besluttet at det skal prosjekteres egne utkjørhovedsignaler for hvert spor.

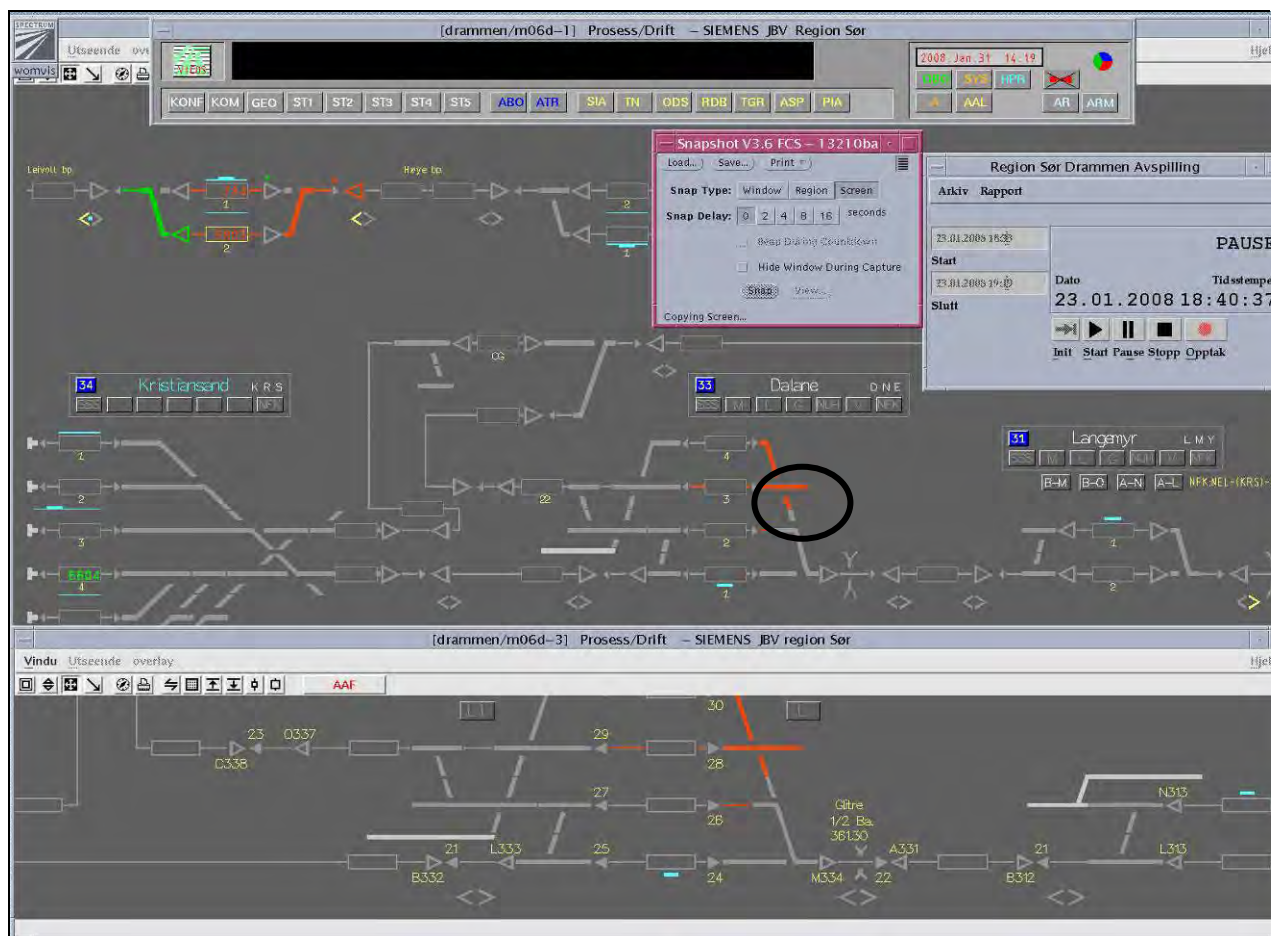
Stillverket er konstruert slik at toget må belegge sporfeltet i spor 3 før togleder kan stille utkjørhovedsignal M (334) til "Kjør". I følge avspilling av fjernstyringsloggen ble det registrert at ordre om stilling av utkjørtogvei fra spor 3 ble sendt 2 sekunder etter at sporfeltet etter dvergsignal R14 ble belagt. Vekselsperring av sporveksel nr.7 ble derfor iverksatt, og toget fortsatte rett fram mot endebutt.

Figur 10: Viser loggbildet etter at sammenstøtet har skjedd. Sort ring markerer avspøringsstedet.

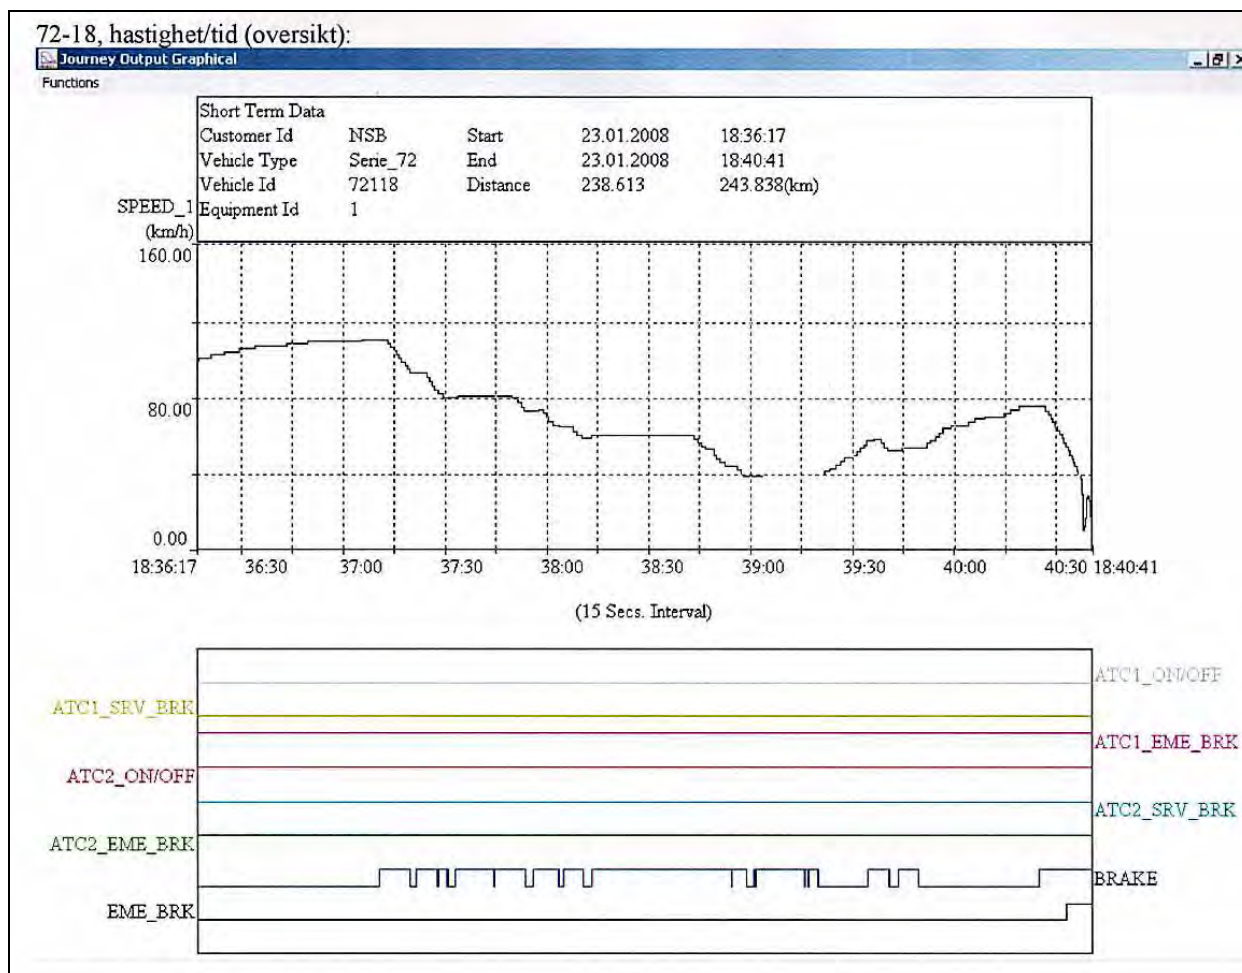
Togets hastighetslogg (TELOC) viste at togets hastighet hadde vært i underkant av 40 km/h ved passering av innkjørhovedsignal B. I området ved indre hovedsignal C 338 øket toget hastighet gradvis opp mot 75,5 km/h. 324 meter fra stedet toget stanset innledet lokomotivføreren driftsbrems. Etter ytterligere 146 meter oppdaget han at dvergsignal R 14 stod i "skifting forbudt" og tok nødbrems.

Figur 11: Viser utskrift fra toget hastighetslogg (TELOC) fram til sammenstøtet.
