JB 2008/03

## RAPPORT OM JERNBANEULYKKE DOMBÅS ST DOVBANEN 12. DESEMBER 2006 TOG 5709

Avgitt dato: 17.04.2008  
JB Rapport: 2008/03

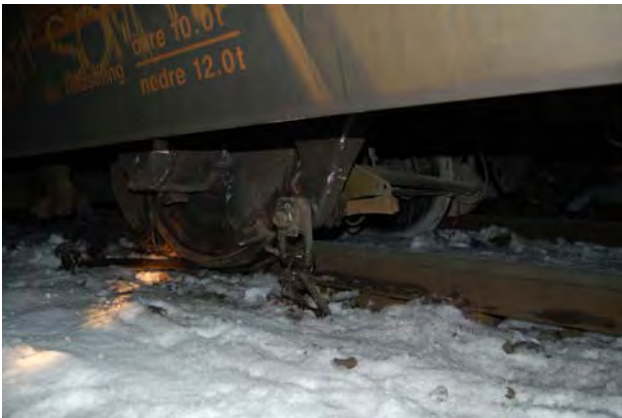
Figur 1: Skadet vogn.

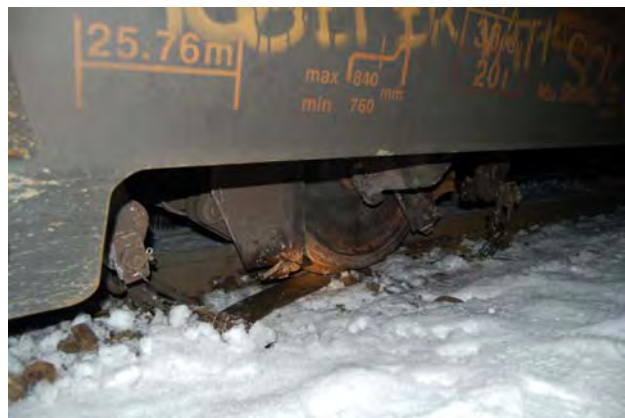
Figur 2: Viser hvor fjæren har falt av.

**Materiell (vogner og lokomotiv):** Det ble funnet deler av en fjær noen meter etter der merkene på sporet viser hvor første aksel sporet av. Skadene på fjæren må ha oppstått på et tidligere tidspunkt, fordi det var rust i sårflaten.

Havarikommisjonen anser det som sannsynlig at den påviste setningen i skinngangen var den utløsende årsaken til at fjæren på vognen brakk. Imidlertid ville denne fjæren trolig uansett gått til brudd innen kort tid på grunn av en gammel skade, som sannsynligvis hadde oppstått etter avsporingen sommeren 2006.

Havarikommisjonen tilrår Statens jernbanetilsyn å vurdere å pålegge alle jernbaneselskap som transporterer vogner for andre vogneiere å forsikre seg om at rullende materieell som har vært utsatt for avsporinger på fri linje kontrolleres for skader på sikkerhetskritiske deler, eksempelvis hjul, fjærer, boggi o.l.

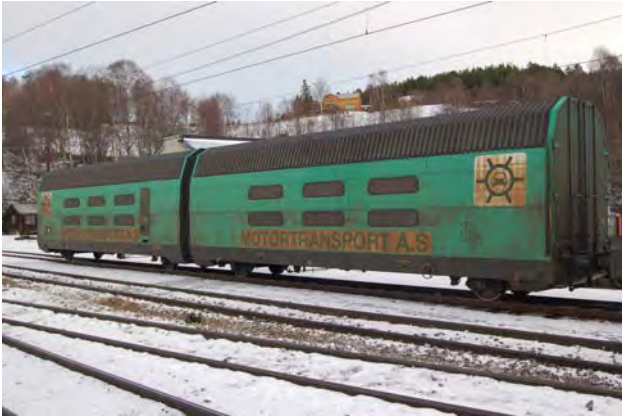
Totalt finnes det 37 vogner av denne type som vist på figur 3. Autolink AS eier 31 av vognene, mens 6 av vognene eies av og opereres av Autotransport Service AS.

Figur 3: Vogn type.

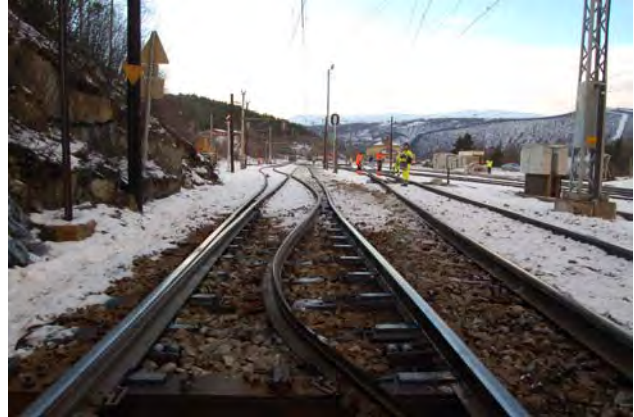
Rett før avsporingen var det en setning (dump) på skinnegangens høyre streng noen meter før sporvekselen i sydlige ende av stasjonen. Det var også flere løse pandrolklemmer i området 0 - 1 meter framfor vekselen (venstre skinnestregning retning mot Trondheim). Videre manglet det en strekkbolt 0,5 meter foran sporveksel.

Figur 4: Skadene på skinnegang.

Jernbaneverkets kontroll og vedlikehold av skinnegangen på stedet vurderes som mangelfull med tanke på setningen (dumpen) i skinnegangen, samt manglende strekkbolt framfor veksler og løse pandrolklemmer.

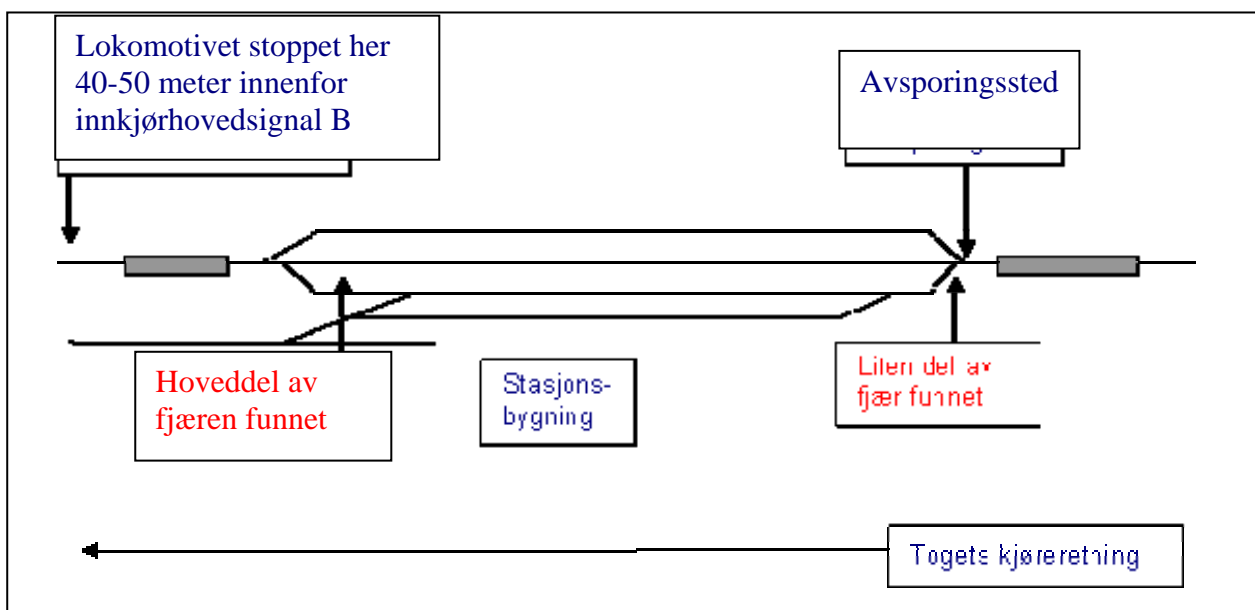
Figur 5: Skisse over sporarrangement. ( Skissen er ikke reell i henhold til sporarrangementet, men bare ment å visuelt illustrere funnstedene.)
