## RAPPORT

JB RAP: 12/2004

| Togmateriell | Persontog nr 46 Type 73 "Signaturtog" |
| Type hendelse: | Alvorlig jernbanehendelse, aksellagerhavari med varme og røykutvikling. |

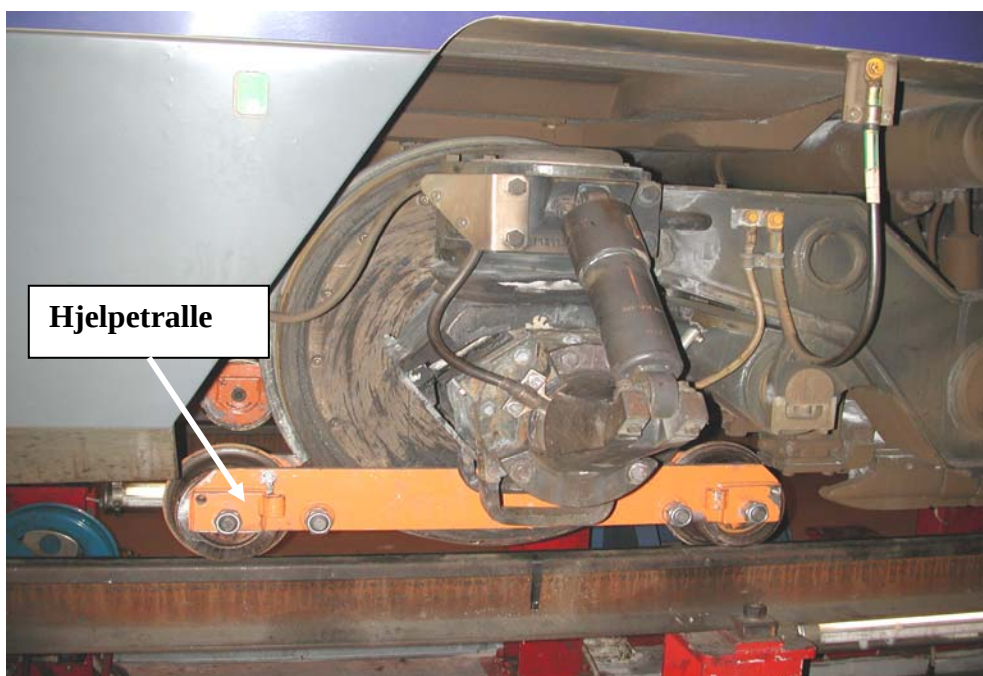
Undersøkelsen av lageret viste nedsmeltede ruller og spor av forkullet olje. (totalt lagerhavari) Boltene som holdt lageret var brukket og ble sendt til luftforsvarets materiallaboratorium for analyse. Boltene var ikke låst/sikret. Med låsing/sikring menes bruk av f. eks. låseblikk, låsetråd, kjemisk låsing eller låseskiver.

Skadeområdet var begrenset til hjulgang 4 med individ nr 39868 på vogn 73211. Undersøkelsen viste varmeskader på lager, lagerhus, fester til lager, i bolter for feste av lager og i gummibuffer (sandwich-element) mellom hjulgang og boggiramme. Eventuelle skader på boggirammens geometri og materialtekniske egenskaper som følge av varme og en brå avkjøling ble ikke undersøkt. Inne i akselkassen ble det konstantert at endebrikken var løs og fire bolter ble funnet brukket og løse i lagerhuset.

Aksellageret er montert på akslingen og roterer med denne. Boltene som holder aksellageret var ikke sikret med låseblikk, låsetråd eller annen låsemekanisme og hadde dermed muligheten til å gjenge seg ut.

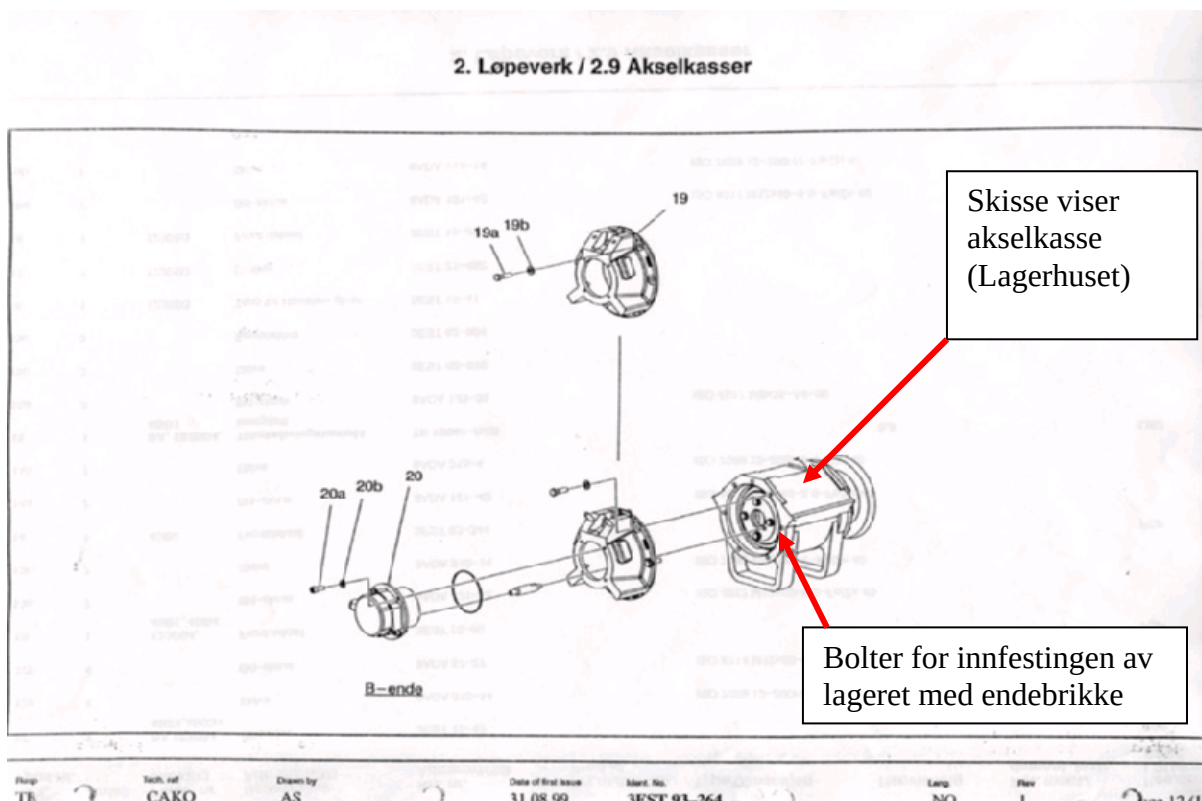
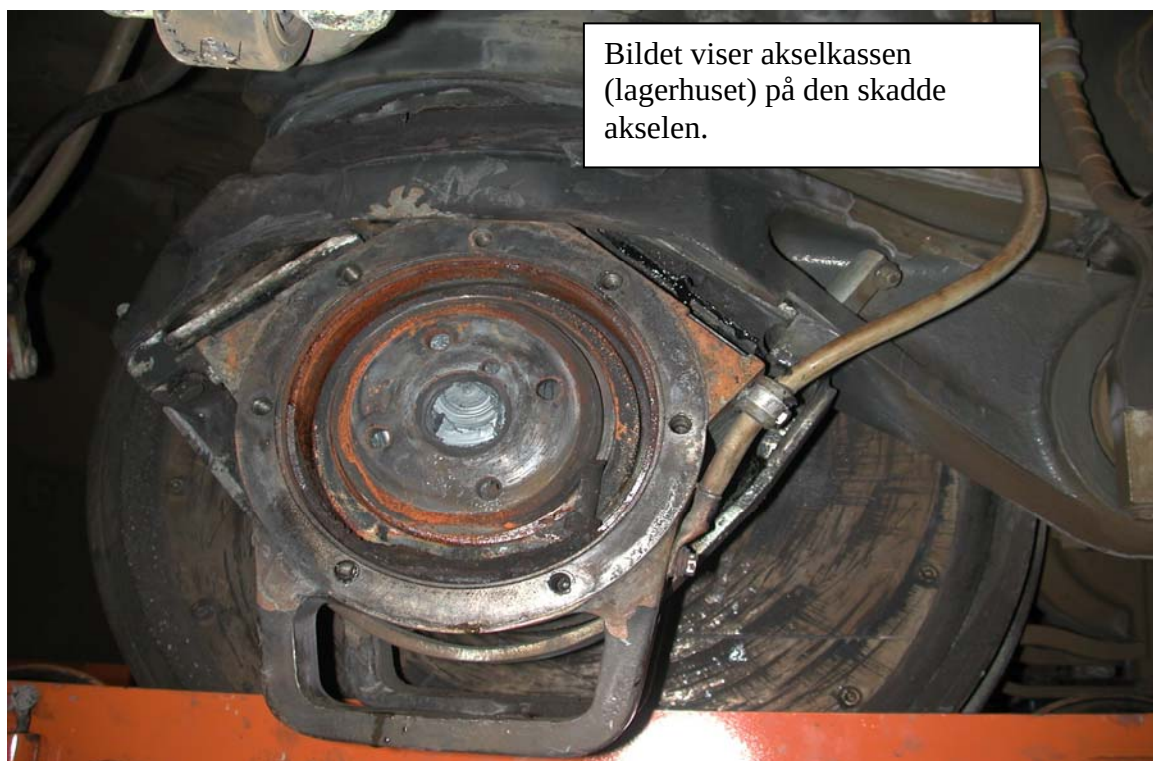
Akslingene ble rutinemessig sprekk-kontrollert ved bruk av ultralyd. Metoden krevde at ultralydprobene ble ført inn i den hule akslingen. For å komme inn i akslingen ble de tidligere omtalte boltene som holder lageret, løsnet. Innen i den hule akslingen er det en tyntflytende preserveringsolje av type Dinol VCI UNI 0-40. Noe av denne oljen vil renne ut når akslingen åpnes og den vil da renne ned på aksellageret. som er smurt med lagerfettet av type SKF LGMT 3E1 (Lualelagerfett 085.30).

Preserveringsoljen kan påvirke lagerfettets smøreegenskaper (tynne ut lagerfettet)

Forsøk med å blande lagerfett og preserveringsolje hos HSLB medførte at lagerfett ble meget tyntflytende.

Det mest sannsynlige scenario er at lageret har havarert pga redusert smøring og at varmen som ble utviklet medførte en forsprøing av boltene som dermed gikk til brudd da belastningen ble for stor for det lastbærende restareal.
