RAPPORT

Vei 2008/03

RAPPORT OM MØTEULYKKE MELLOM VOGNTOG OG PERSONBIL PÅ E18 VED SOLUM I LARVIK 19. JANUAR 2006

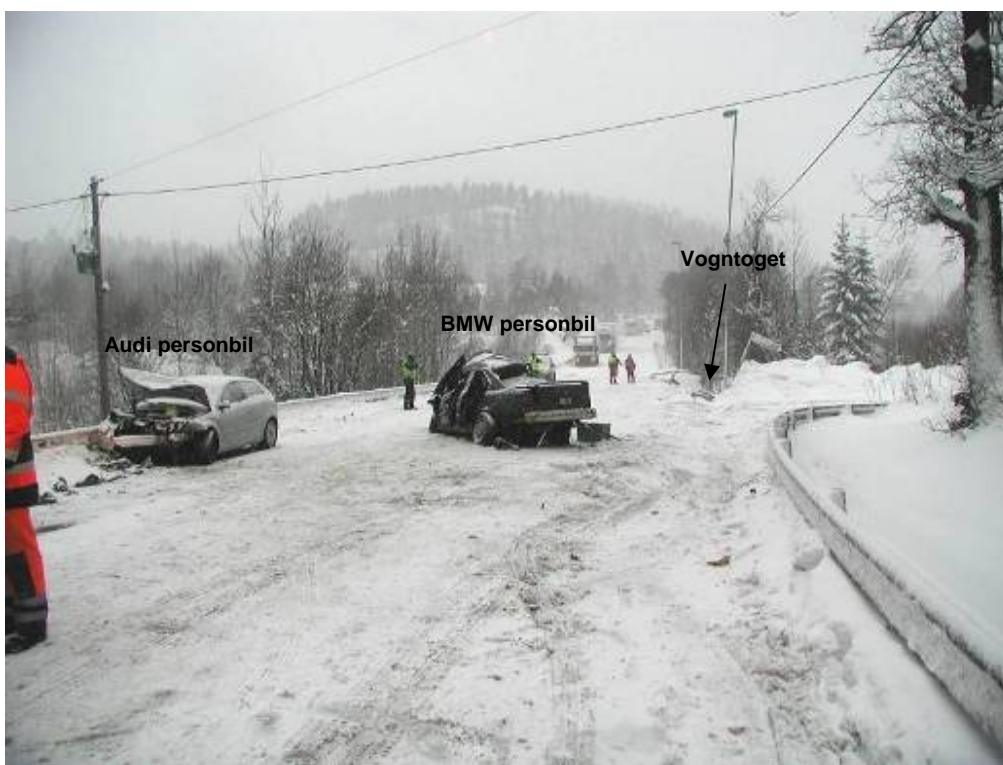
BMWens høyre frontside traff fronten på vogntoget etter å ha rotert ca. 45 grader fra opprinnelig kjøreretning mot urviseren. BMWen ble slengt tilbake mot eget kjørefelt før den traff fronten av en danskregistrert Audi A3 personbil. Audien kom bak BMWen på vei østover og føreren forsøkte å unngå kollisjon ved å bremse ned og svinge ut mot høyre. Audien stanset i eget kjørefelt med fronten vendt i fartsretningen, og BMWen ble stående omtrent midt mellom kjørefeltene med front mot fartsretningen (se Figur 2).

Figur 2: Ulykkesstedet på E18 sett i vestgående retning (vogntogets kjøreretning) (foto: politiet).

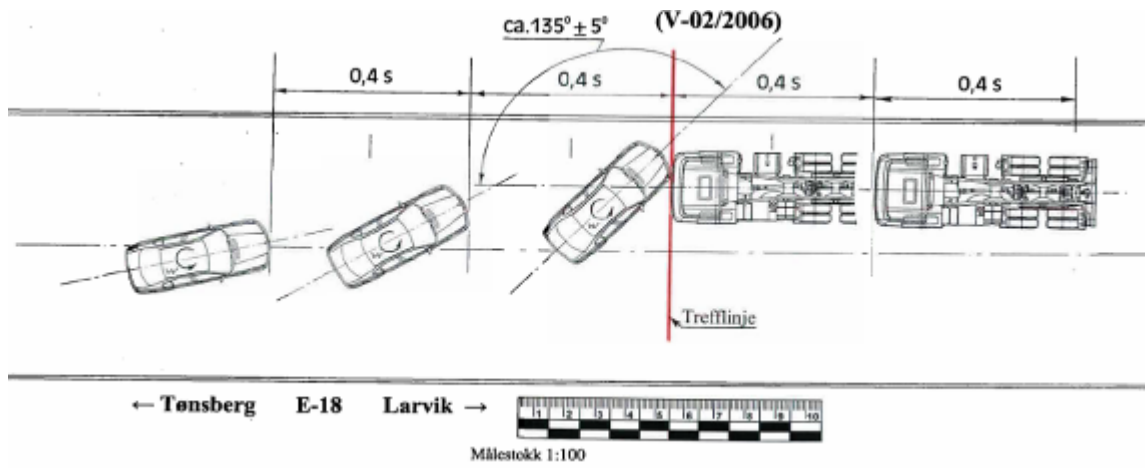
Figur 3: Mest sannsynlig hendelsesforløp av kollisjon mellom BMW 520i og vogntog Volvo FH16 (Statens vegvesens ulykkesrapport V-02/2006)

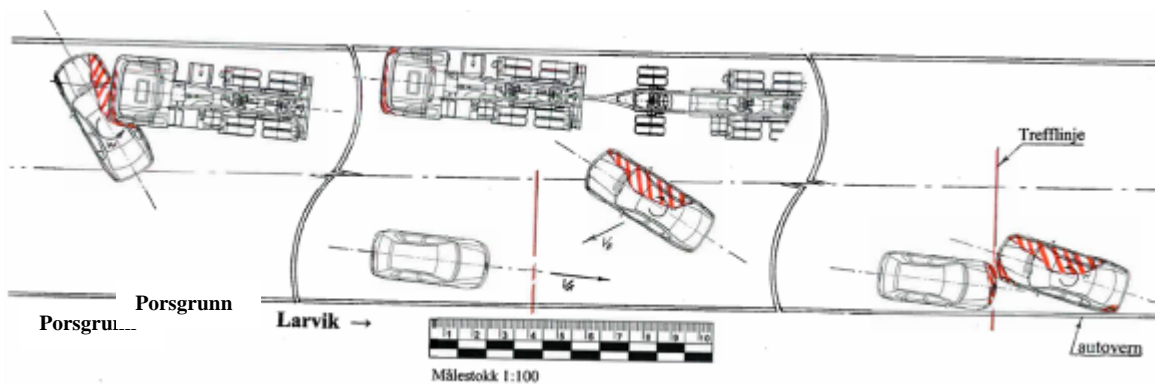
Figur 4: Mest sannsynlig hendelsesforløp av kollisjon mellom BMW 520i og Audi A3 (Statens vegvesens ulykkesrapport V-02/2006)

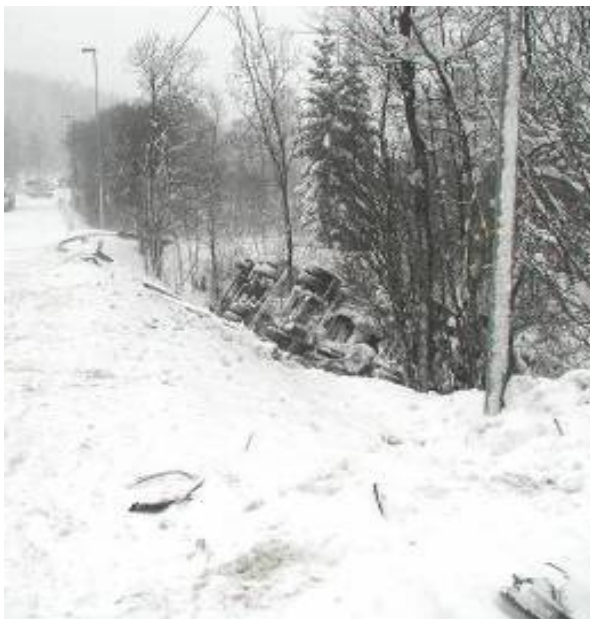
Figur 5: Vogntogets sluttposisjon (foto: politiet).

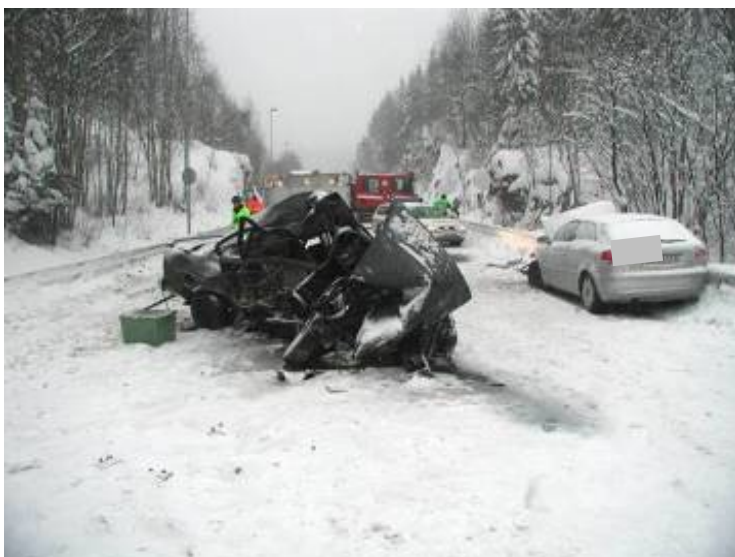
BMW personbilen var totalskadet etter ulykken med størst deformasjoner i høyre side. Lastebilen fikk store skader i front, førerhytte og påbygg. Audi A3 personbilen fikk store skader i front.

Figur 7: Skader på BMW 520i personbil (foto: politiet).

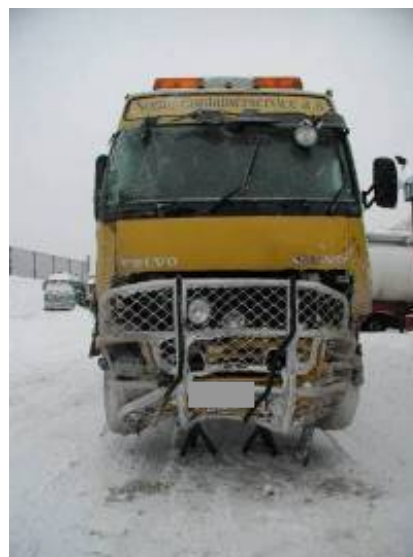
Figur 8: Skader i front på lastebil Volvo FH16 (foto: Statens vegvesen).

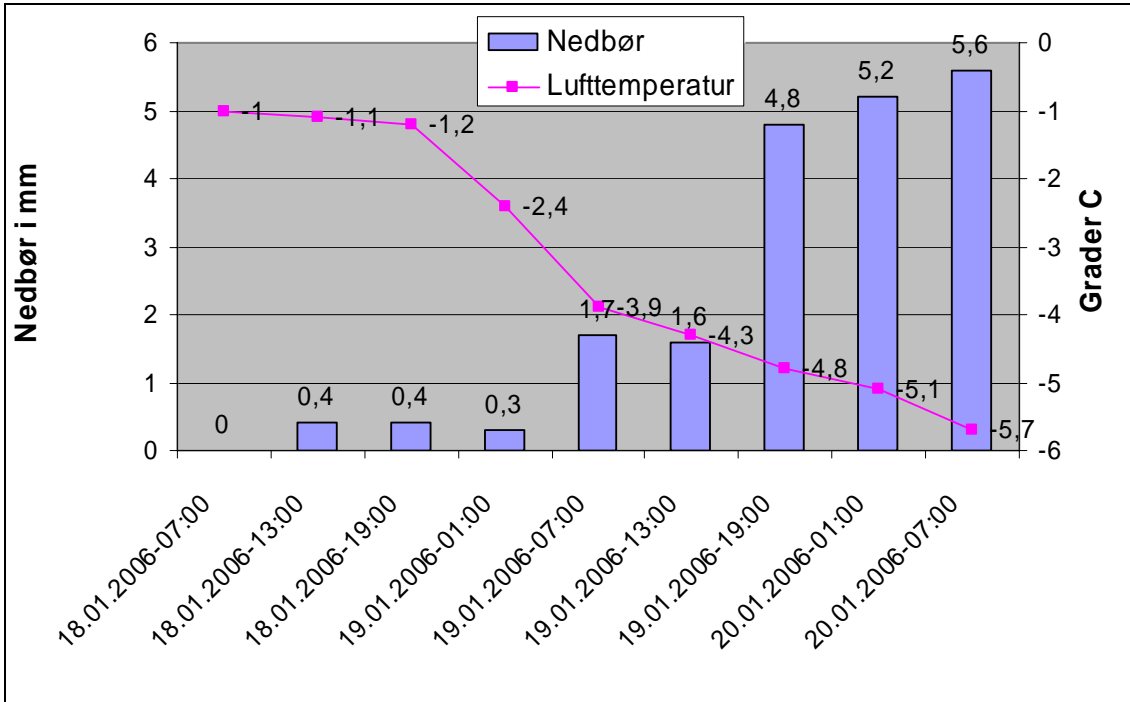
Målestasjonen på Melsom i Stokke kommune (ca. 30 km nordøst for ulykkesstedet) viste 17,2 mm nedbør kl. 0700 den 20. januar for de forutgående 24 timer (se Vedlegg). Det vil si en total mengde på linje med det som ble registrert ved nedbørstasjonen i Larvik. Registreringene ved Melsom viser at snøværet startet om formiddagen 18. februar og fortsatte dagen etter med økende nedbørsintensitet. Fram til kl. 1300 ulykkesdagen var det akkumulert 5 cm snø ved Melsom, og observasjonene tyder på at nedbørsintensiteten tiltok etter kl. 1300 ulykkesdagen.

Data fra Meteorologisk institutts klimastasjon på Melsom 19. jan. 2006

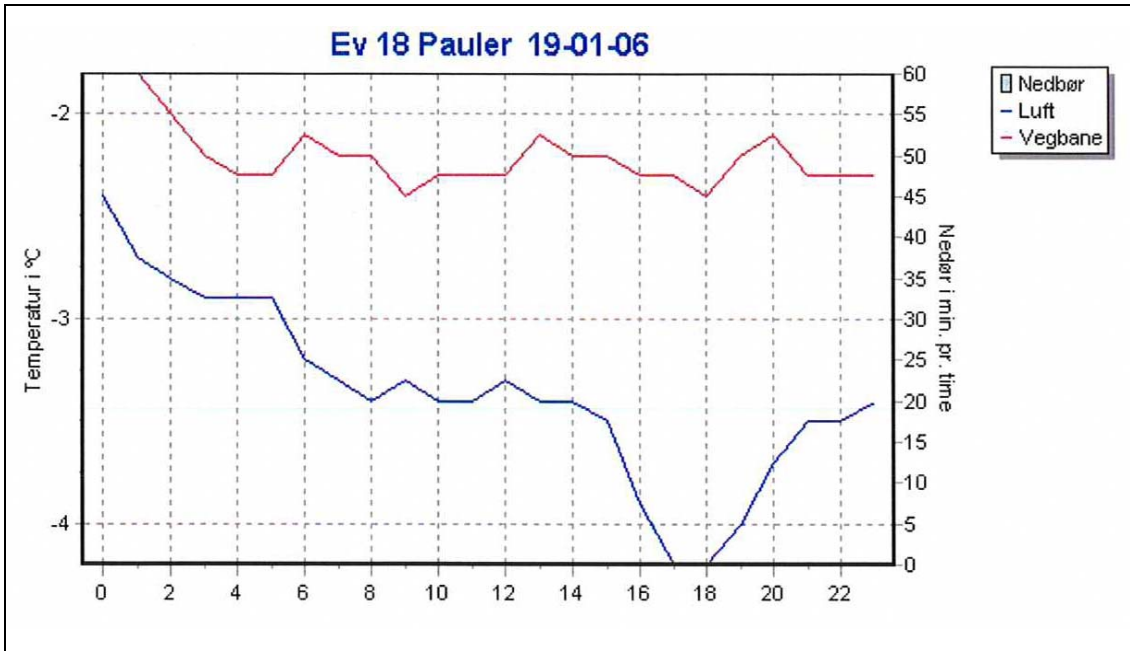
Fra Statens vegvesens klimastasjon på Pauler i Larvik har SHT mottatt temperaturutviklingen for luft og veibane ulykkesdagen (se Vedlegg). Kl. 1300 den 19. januar var lufttemperaturen ca. - 3,5°C og veibanetemperaturen lå litt under -2°C.

Data fra Statens vegvesens klimastasjon på Pauler 19. jan. 2006
