RAPPORT

Dato og tidspunkt:	Tirsdag 27. september 2005 kl. 0818
Ulykkessted:	Åsen i Levanger, Sør-Trøndelag
Veinr, hovedparsell (hp), km:	E6, hp 07, km 7,024
Ulykkestype:	Velt med vogntog i kjørebanelen
Kjøretøy type og kombinasjon:	Lastebil HS 73713 med slepvogn JX 2698
Type transport:	Godstransport, egentransport
Last:	Selastac 4 (oppvarmet, flytende asfalt)
Eier av lastebil:	Størseth Transport AS, Trondheim
Transportør:	NCC Roads AS Region Midt (NCC), Trondheim

MELDING OM ULYKKEN

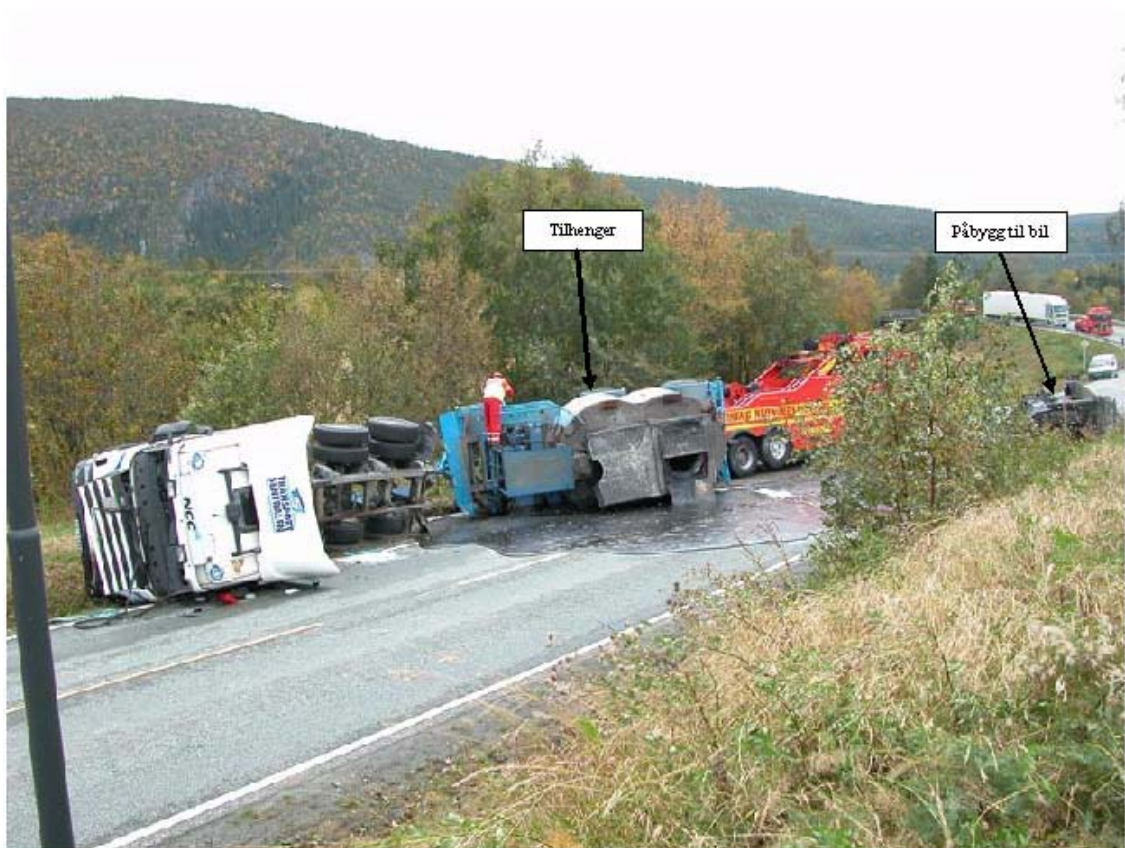
Bilens påbygg, hvor tankpåbygget var festet med containerfester, løsnet fra bilens ramme og ble liggende utenfor veien på venstre side i nordgående kjøreretning. Tilhengeren, som var koblet til bilen, veltet også over på venstre side. Etter ulykken ble lastebilen liggende delvis utenfor veien på høyre side og tilhengeren lå på venstre side i eget kjørefelt. Den flytende asfalten, som var lastet på bilen og tilhengeren, rant ut og dekket store deler av kjørebane og veiens sideterreng. Propanflaskene, som ble brukt til oppvarming av asfalten, falt av bilen og tilhengeren. En del av flaskene sprang lekk og det rant ut propan, som begynte å brenne. Brannen ble raskt slukket da brannvesenet kom til stedet.

Figur 2: Bildet viser vogntoget og påbyggets plassering etter ulykken.

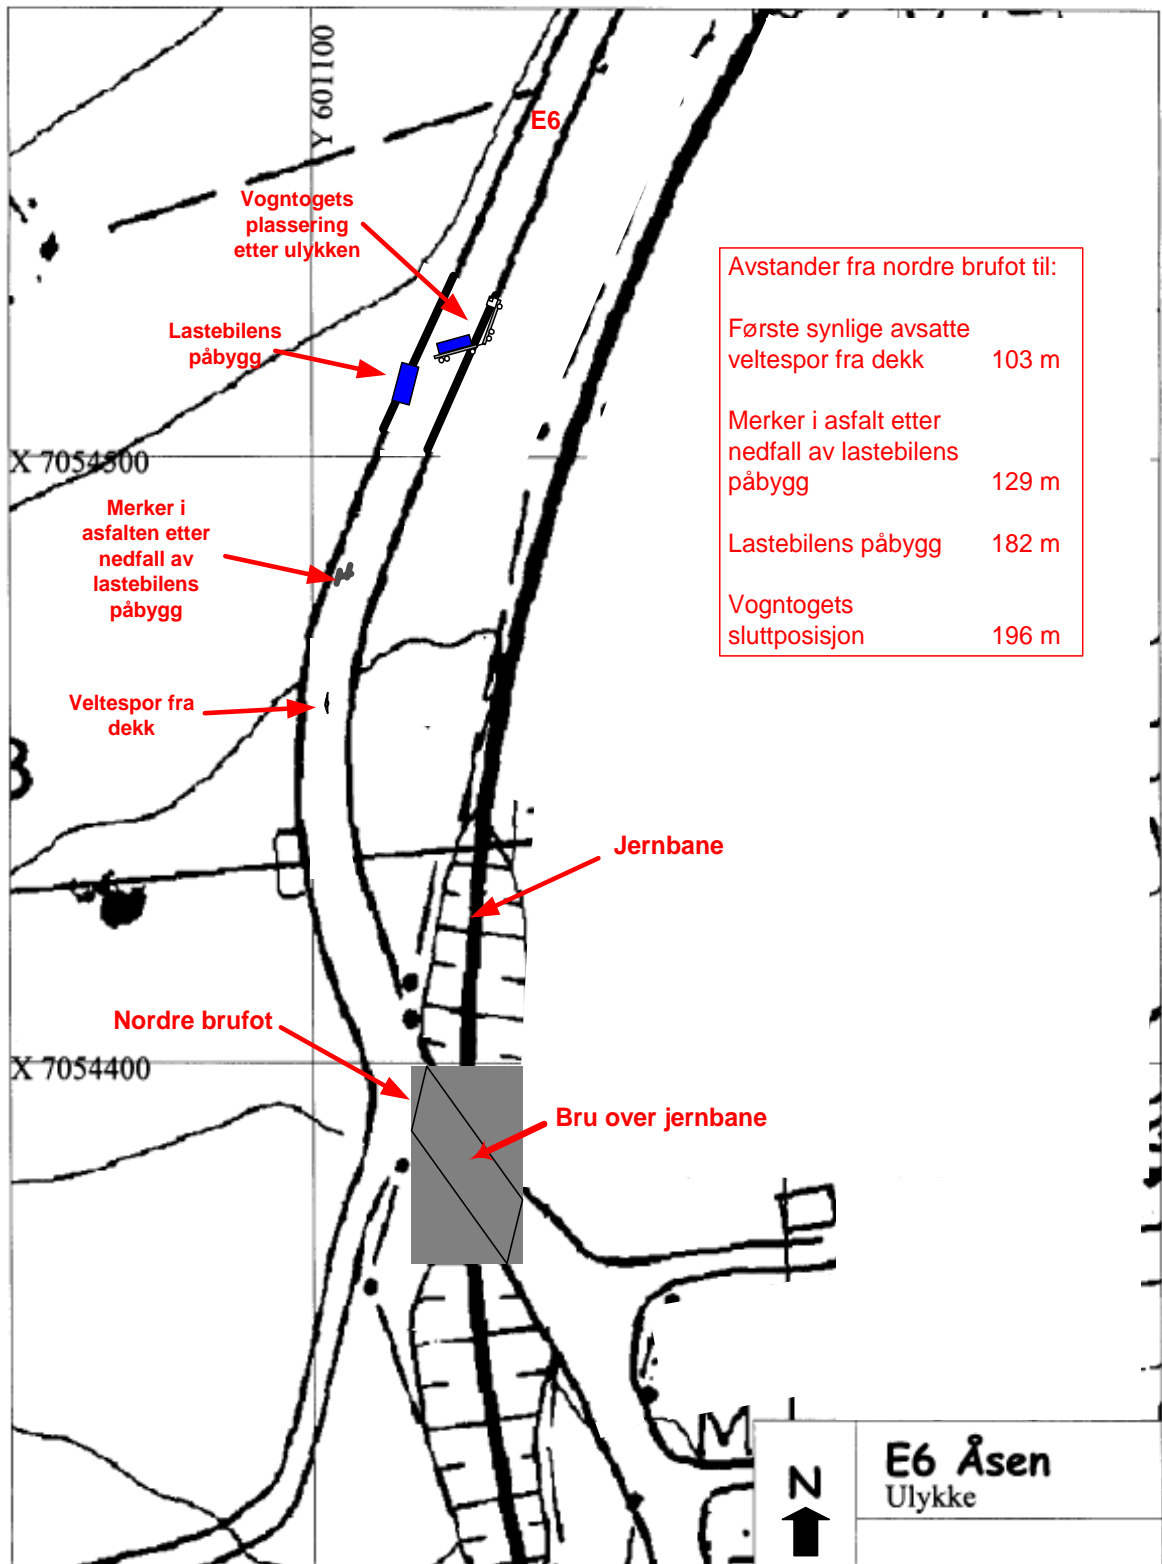
Det var ikke avsatt bremsespor fra lastebilen eller tilhengeren på ulykkesstedet, men det var avsatt veltespor fra dekk ved utgangen av høyresvingen etter jernbanebrua. På stedet hvor påbygget falt av var det avsatt tydelige merker i asfalten. Figur 3 viser avsatte spor på ulykkesstedet, og kjøretøyenes posisjon etter ulykken.

Figur 3: Figuren viser skisse over ulykkesstedet på E6 ved Åsen i Levanger (Kilde for mål og posisjoner: Politiet og Statens vegvesen).

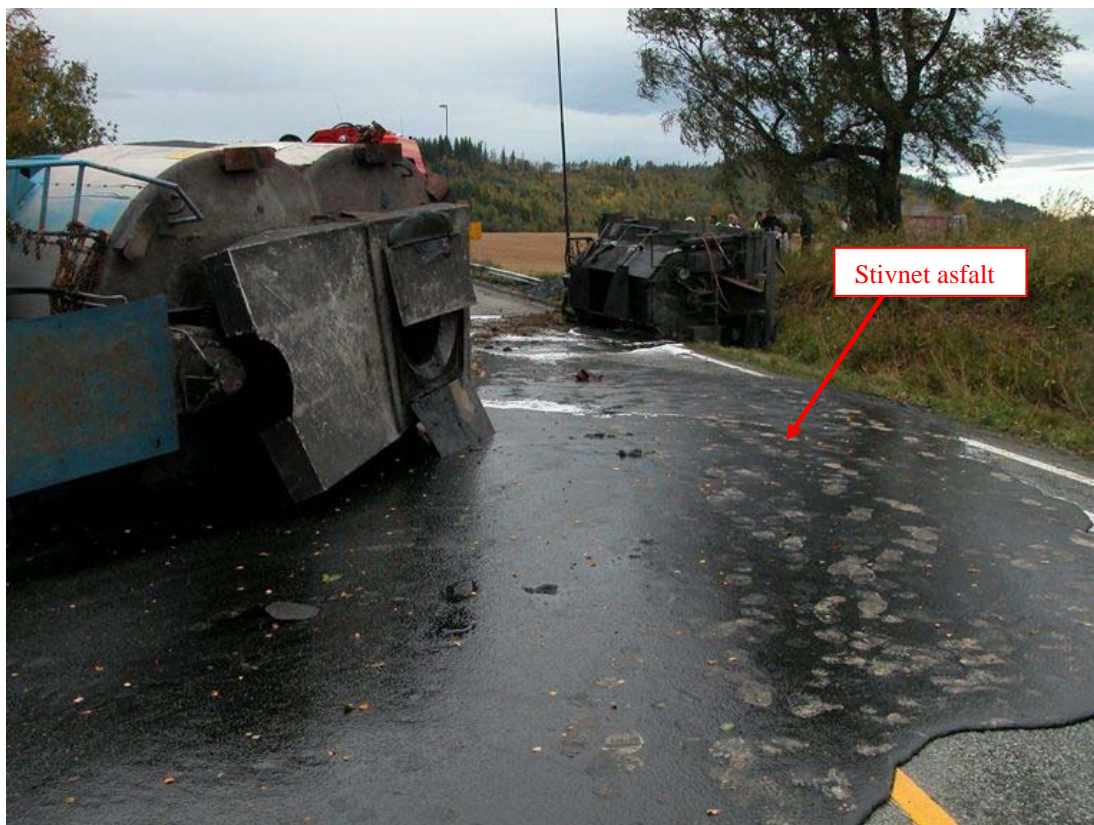
Det ble skader/slagspor i asfalten da vogntoget veltet. En del av rekkverket på veiens venstre side i nordgående kjøreretning ble skadet da lastebilens tankpåbygg falt av. Det sprutet asfалtmasse over rekkverket på samme side av veien, og veien ble dekket av et ca. 5 cm tykt asfалtlag. Dette måtte fjernes før trafikken igjen kunne settes på veien.

Figur 4 viser ulykkesstedet med skader på vei/sideterreng.

Figur 4: Bildet viser ulykkesstedet på E6 ved Åsen sett i sydgående retning.

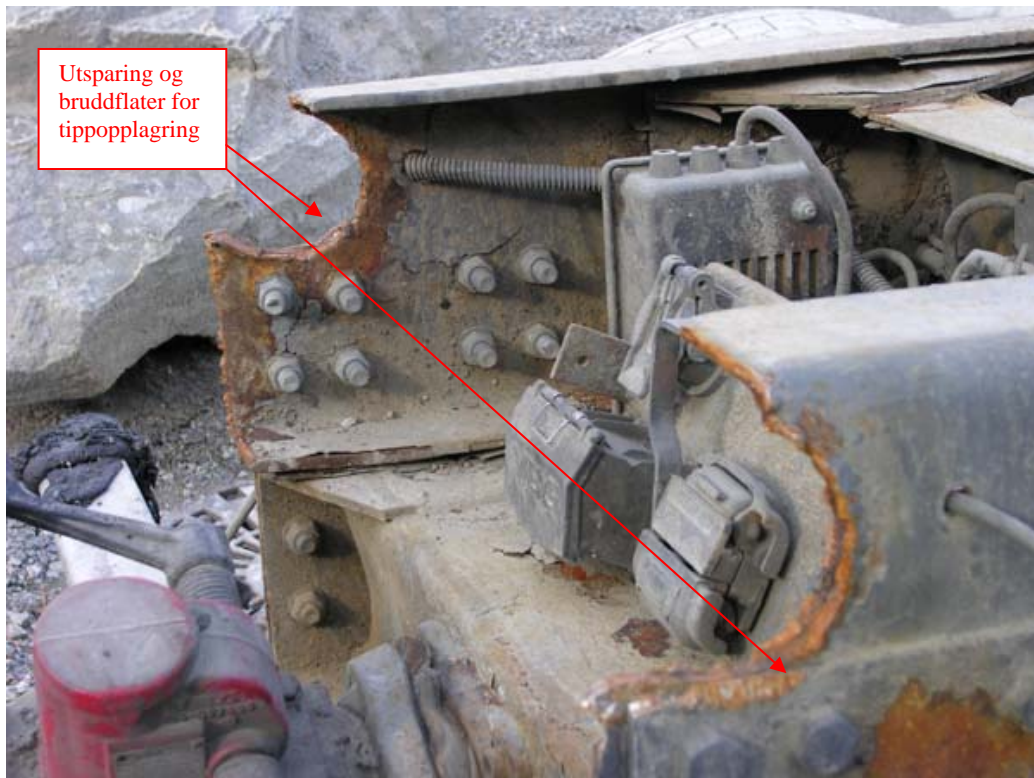
Påbygget var festet til bilen ved at tippprogrammets bakre opplagring var sveiset direkte til bilens hovedramme (figur 5). Det var sprekkdannelser i deler av denne innsveisingen. Tippammen hadde ingen festepunkter i forkant, og det var heller ikke montert føringer/sidestøtter i forkant (figur 6) som sikret tippammen i sideretning. Tippsylinderens opplagring var punktsveiset til to tverrbjelker som var festet mellom bilens rammevanger (figur 6). Disse tverrbjelkene var kun festet i rammebjelkenes nedre flens. Alle punktsveisene mot den bakre tverrbjelken var sprukket, med det resultatet at bakkant av tippsylinderens festeramme var løs. Tippsylinderens innfestning/opplagring var ikke konstruert for å ta opp krefter i kjøretøyets lengde- eller sideretninger.

Figur 5: Bildet viser utsparing og bruddflater for tippopplagring i bilens hovedramme.

Innfestningen var ikke utført i henhold til ovennevnte anvisninger, og Størseth har heller ikke kunnet framlegge dokumentasjon/beregninger på at den aktuelle monteringen tåler de belastninger de er beregnet for.

Vurderinger SHT har foretatt av ombyggingen etter ulykken, viser at lastebilen heller ikke på annen måte var konstruert for de belastningene den utsettes for når den er lastet til største tillatte totalvekt. I tillegg var det sprekkdannelser både i bakre innsveising av tipprammen og i tipsylinderens bakre innsveising. SHT vurderer disse forholdene som medvirkende til at ulykken skjedde.

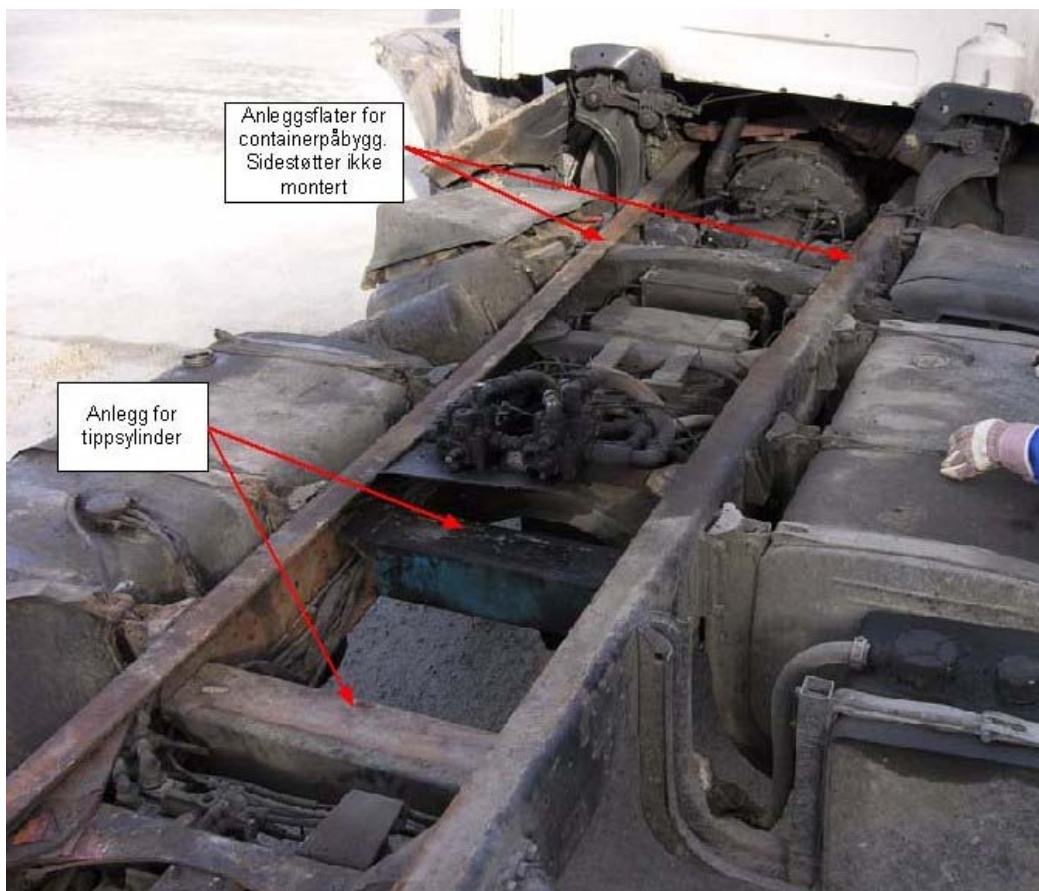
Figur 6: Bildet viser anleggsflate for påbygg mot bilens hovedramme, samt anlegg for tippylinder. Det er ingen sidesøtter på ramme eller påbygg.

”Ved kontrollen av bilen viste det seg at tankens rammestjelker var løsnet fra lastebilens ramme, og mye tyder på at festemetoden som var benyttet ikke var fagmessig utført. Rammen med tanken oppå var utstyrt med tipp, og helt i bakkant av lastebilrammen var det skåret ut plass for hengsling til tippfunksjonen. Lenger fram på lastebilrammen var det montert en tippcylinder. Denne var med korte tverrbjelker sveiset fast i lastebilrammen, men sveisingen var ikke fagmessig utført slik at tippcylinderen stod løs i rammen. En kan se av vedlagte bilder at hengslingen for tippfunksjonen heller ikke var fagmessig utført. Hengslingen var sveiset fast, men utførelsen av sveisingen var svært mangelfull slik at også disse hadde løsnet.

Som en følge av dette tyder mye på at tanken med ramme praktisk talt stod løs på lastebilrammen da det ikke var montert støtter i forkant av rammen for å motstå krefter sideveis. Det bør også nevnes at selv om tippcylinderen hadde vært korrekt festet ville denne uansett ikke gitt støtte sideveis.”

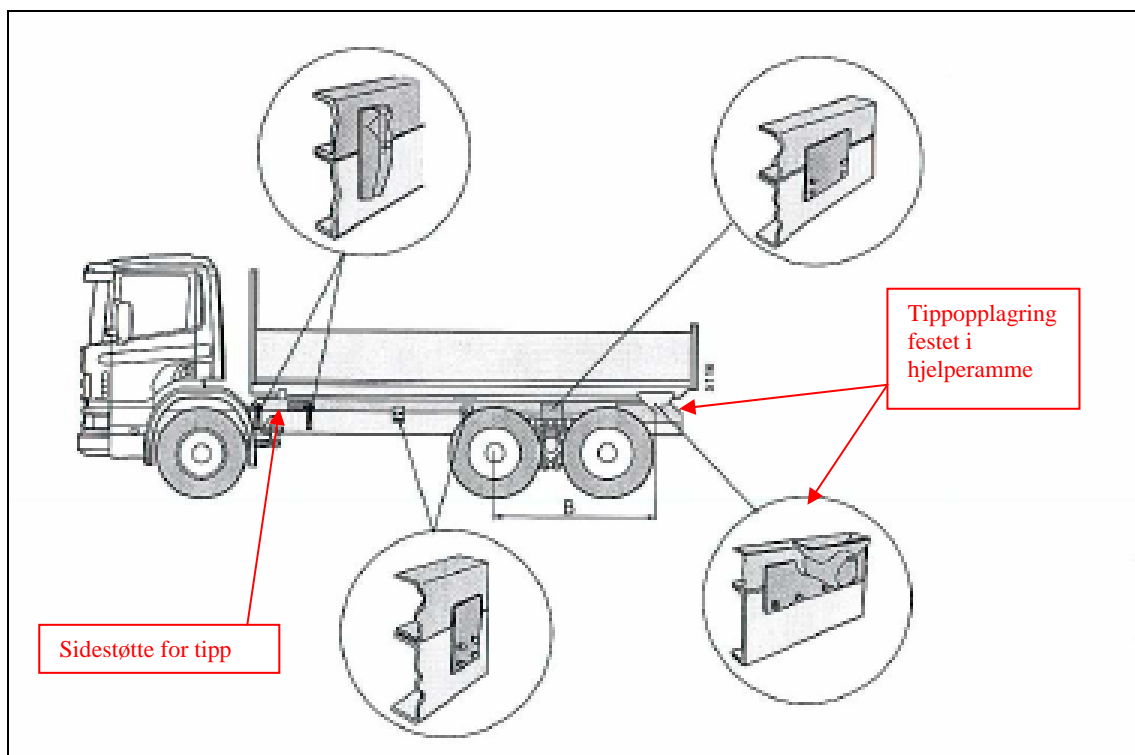
I henhold til Scantias påbyggingsanvisninger skal i utgangspunkt alle tippåbygg på deres kjøretøy utføres med blant annet egen hjelperamme som monteres oppå bilens hovedramme. Innfesting av hjelperamme/påbygg i bilens hovedramme bør gjøres ved bruk av bolter/nagler, og ikke ved sveising. Tippens bakre opplagring skal festes i bilens hjelperamme, som igjen festes til rammen i henhold til Scantias påbyggingsanvisninger³. Figur 7 viser Scantias anvisninger for montering av påbygg. Hvis det er ønskelig å montere tippåbygg uten hjelperamme, har Scania også anvisninger for hvordan dette bør gjøres. I disse tilfellene skal det bl.a. legges forsterkningsjern på øvre og nedre rammefflens, og det anvises spesiell innfestning av bakre tippplagring.

Figur 7: Bildet viser Scanias anvisning for tippåbygg (Kilde: Scania, Påbyggnadshandbok vridningsveka påbyggnader).

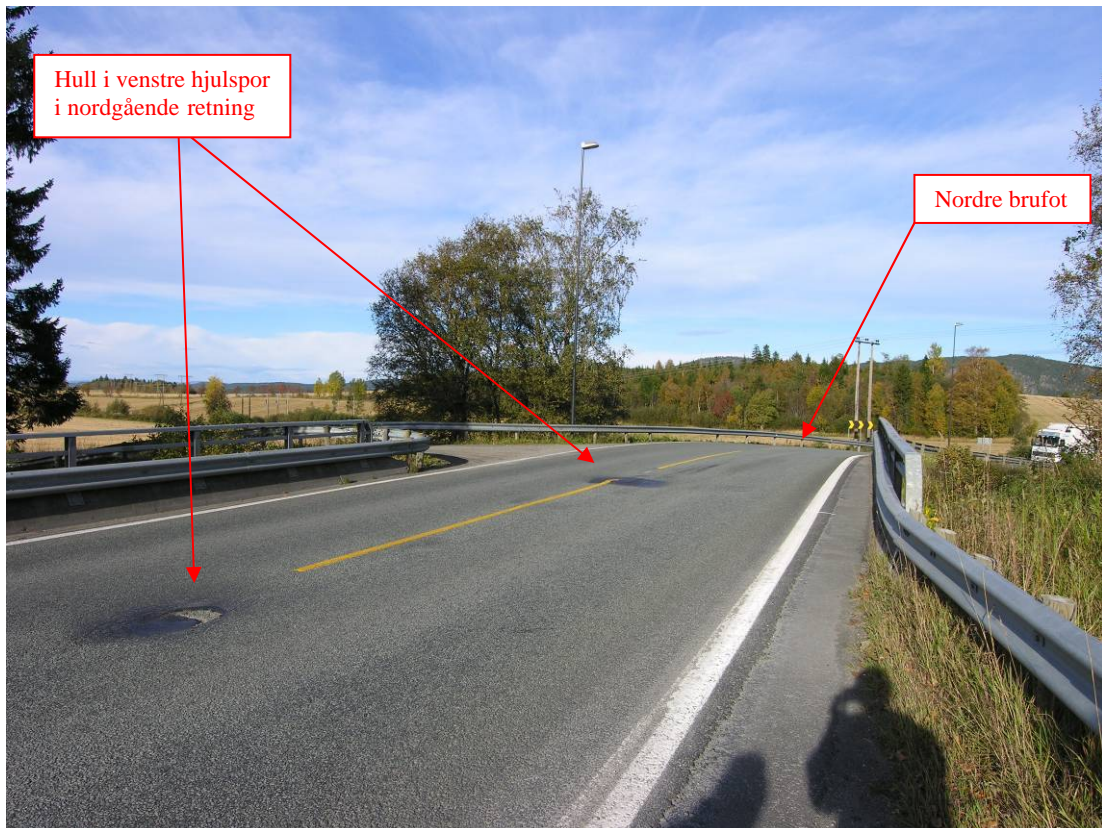
Sjåfører SHT har snakket med beskriver veien på ulykkesstedet som et "krevende sted å kjøre". De opplyser at veien på stedet er forholdsvis smal, og ved kjøring gjennom den siste høyresvingen opplyser flere at det føles som lastebilene/vogntogene blir "trukket" over i motgående kjørefelt, selv ved hastigheter som ligger under tillatt fartsgrense.

Førerne opplyser at de føler denne svingen har ”negativ” dosering, selv om det ikke er tilfelle.

Figur 8: Bildet viser jernbanebrua før ulykkesstedet. Ved nordre brufot går veien inn i en høyresving med fall ca. 7 % (fotografert 28. sept. 2005).
