RAPPORT

Avgitt dato: 04.10.2007
JB Rapport: 2007/10

Dato og tidspunkt:	Onsdag 26. juli 2006 kl.1640
Hendelsessted:	Eidsvoll-Dombåsbanen, km 339,700 mellom Dovre og Dombås
Driftsform:	Fjernstyrt
Sikringsanlegg:	Automatisk linjeblokk
Type hendelse:	Avsporing
Togtype og tognummer:	Godstog nr. 5718
Operatør:	CargoNet AS
Type transport:	Godstransport
Togvekt brutto:	571 tonn
Toglengde:	422 m
Bremsegruppe og -prosent:	P 80%
Værforhold:	Lufttemperatur ca 30 °C og sterk solstråling
Lysforhold:	Gode
Føreforhold skinner:	Tørre
Antall om bord:	1 lokfører
Personskader:	Ingen
Skader på materiell:	Skader på 7 vogner. Flere kontaktledningsmaster og ca 500 betongsviller ble ødelagt.
Andre skader:	
Lokomotivfører:	
- Kjønn og alder:	Mann 46 år
- Utdanning:	Lokomotivfører
- Erfaring:	18 år som lokomotivfører
Informasjonskilder:	CargoNet AS, Jernbaneverket og SHTs egne undersøkelser

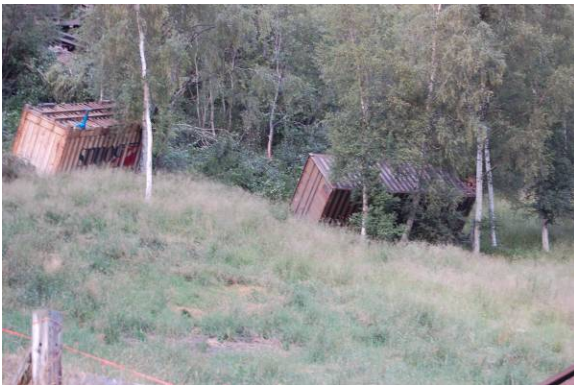
Figur 1

Det ble konstatert store materielle skader på vognene, to containere var falt av og lå ca 100 m fra skinnegangen i en bratt skråning, mens en tredje container stod reist på høykant. Flere kontaktledningsmaster, skinner og ca 500 betongsviller var ødelagt.
