RAPPORT

JB RAP: 2/2005

Avgitt: 30. mars 2005

Togmateriell	Tog 694
-type og reg.:	BM 73002
-fabr. år:	2000
-motor(er):	2 x ABB MJA 250-2
Driftsform:	Strekning med fjernstyring
Anleggstype:	Veisikringsanlegg (lyd og lyssignaler)
Dato og tidspunkt:	4. mai 2004, kl. 0835
Hendelsessted:	Embretsfoss planovergang på Randsfjordbanen
Type hendelse:	Sammenstøt med traktor
Type transport:	Persontransport
Værforhold:	Skyet med lett yr i luften.
Lysforhold:	Dagslys.
Føreforhold (skinner):	Gode
Antall om bord:	32 passasjerer og 2 togbetjening
Personskader:	1 omkommet (fører av traktor)
Skader på materiell:	Omfattende skader på traktor og togsett
Andre skader:	Signal mot tog nedkjørt
Traktorfører:	Mann, 45 år
Lokomotivfører	
-kjønn/alder:	Mann, 50 år
-utdanning:	Lokførerassistent i 1971 og autorisert lokomotivfører i 1976
-erfaring:	33 år
Informasjonskilder:	Rapportering fra NSB, Jernbaneverket (JBV), samtaler med politiet, teknisk personell og dokumentasjon fra JBV, lokomotivfører og vitne, samt Havarikommisjonens (HSLB) egne undersøkelser.

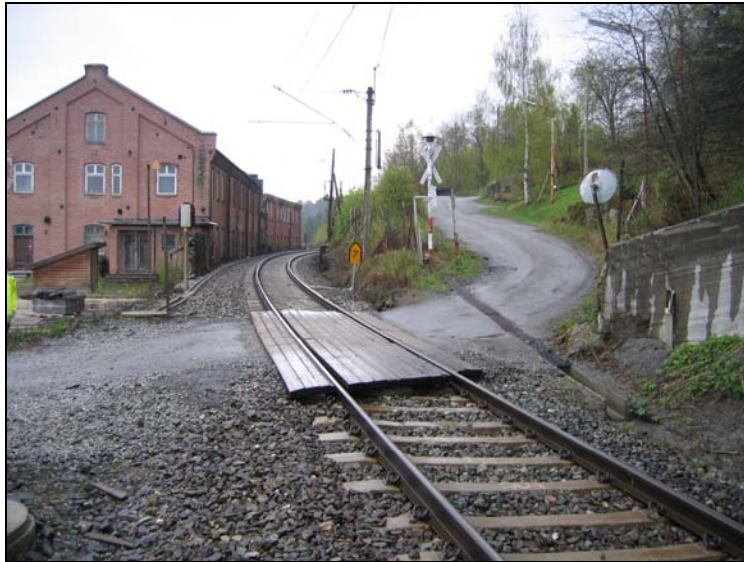
Bilde nr.1: Embretsfoss planovergang

Embretsfoss planovergang er en meget uoversiktlig planovergang hvor siktlinjene fra den siden som traktoren kom kjørende, er mindre enn 20 meter i begge retninger sett mot jernbanesporet.

Det var også montert et speil ved planovergangen. Speilet var ikke justert.

- Samferdselsdepartementet bør vurdere om Statens vegvesen i samråd med Modum kommune bør bidra til at den private veien fram til planovergangen blir skiltet med varselskilter og avstandsmerker i henhold til gjeldene regler for planoverganger. (JB tilråding nr. 3/2005).
- Jernbaneverket bør i samråd med eier av veien bidra til at den private planovergangen blir sikret bedre enn med dagens lys/lydsignalanlegg. Alternativt bør det føres en dialog med eier om alternativ fremføring av vei, slik at planovergangen eventuelt kan fjernes. (JB tilråding nr. 4/2005).

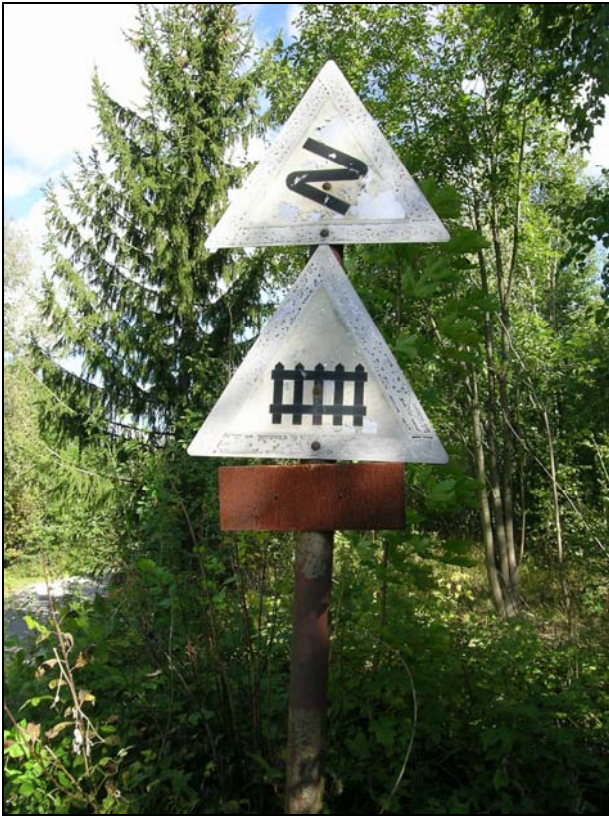
Bilde nr.2: Veiskilter

Planovergangen var sikret med veisikringsanlegg utstyrt med klokker og lyssignaler mot tog og vei. Det manglet planovergangsmerker og korrekte varselkilter på begge sider av planovergangen. Ca. 150 meter foran planovergangen var det et skilt som ikke samsvarte med planovergangen. Dette var et gammelt fareskilt (farlig sving) og skilt 134.1 (planovergang med grind eller bommer). Begge skiltene var for øvrig meget slitt og uten farger og hadde et underskilt som var uleselig på grunn av rust (se bilde nr. 2). Skyggeskjermen for det hvite signallyset på veisignal V2 manglet og signalmasten var lite fremtredende på grunn av avflasket maling (se bilde nr. 3).

Et vitne bekreftet at veisignalklokkene ringte før ulykken inntraff. Hvis føreren av traktoren hadde på seg øreklokker tilkoblet radio, er det sannsynlig at han ikke hørte veisignalklokkene. Det er avdekket mangler ved skiltingen foran planovergangen. Da dette er en privat vei / planovergang som benyttes allment, bør skilting utføres iht. offentlig skiltnorm.

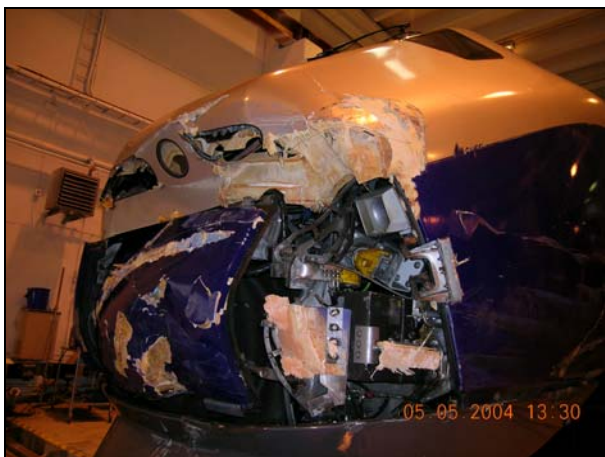
Bilde nr. 4: Skadene i togets front

Havarikommisjonen bedømmer det som "en meget stor fare" både for togpassasjerer og veifarende i de tilfeller hvor kjøretøy utilsiktet kommer inn på jernbanesporet ved planoverganger. Dette illustreres med de store skader togsettet fikk. (se bilde nr. 4 og 5) Det er derfor av stor betydning at planoverganger sikres optimalt.
