# RAPPORT

Vei 2008/01

RAPPORT OM UTFORKJØRINGSULYKKE MED  
BUSS PÅ E134 VED LANGEBU I ETNE  
7. SEPTEMBER 2006.

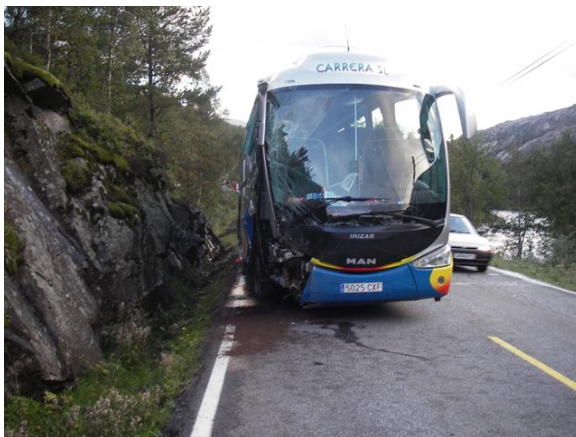
Bussen hadde store deformasjoner i nedre høyre hjørne foran. På bussens høyre side var fremre dør og andre karosserideler slått av og to sideruter knust. Videre var det skrapemerker langs høyre side i hele kjøretøyets høyde.

Figur 2: Bussen der den ble stående etter ulykken etter å ha vært delvis og helt utenfor veibanen i 85 m. (foto: Statens vegvesen)

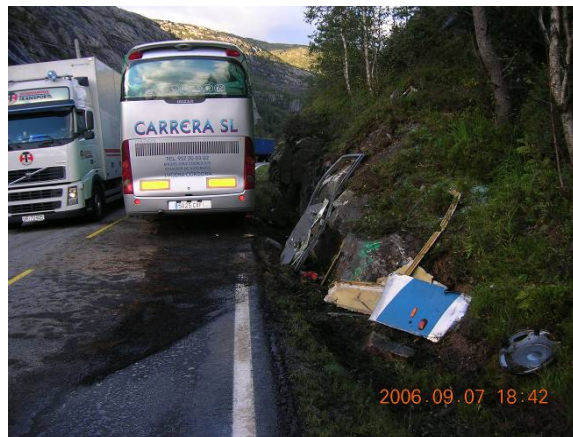
Figur 3: Bussens sluttposisjon sett bakfra. Fremre dør og diverse karosserideler ligger igjen på en bergnabb. (foto: politiet)

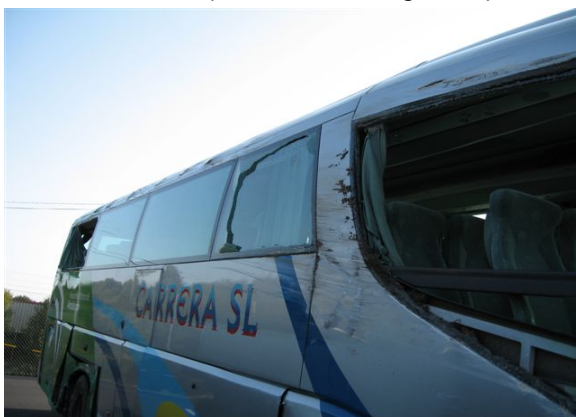
Figur 4: Skader langs bussens høyre side. (foto: Statens vegvesen).

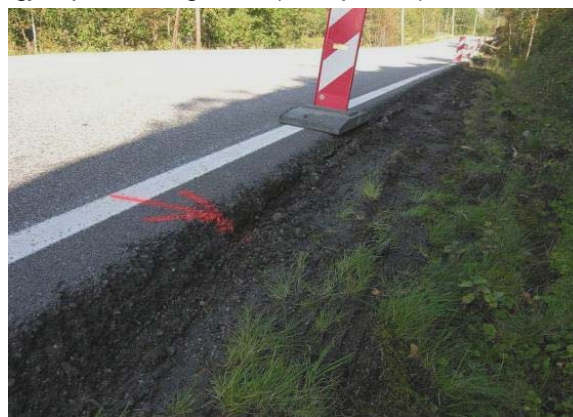
På stedet ved første avtrykk fra forhjulet utenfor kjørebanelen, ble kanthøyden mellom asfalt og skulder målt til 7 cm. Ved startpunkt for avsatte spor fra bakhjulparet ble kanthøyden målt til 13 cm, og var økende til ca. 20 cm videre i fartsretningen. Målene er gjort i sporene etter at hjulene presset ned skulderen.

Figur 5: Asfaltkant der bussens høyre bakhjulpar kjørte ut av veibanen.

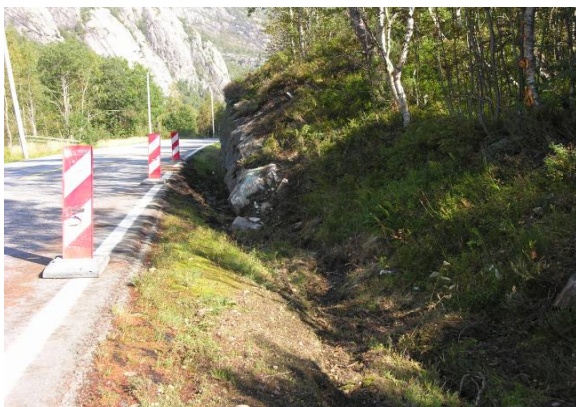
Figur 6: Bergnabb med avsatte lakkrester og skrapemerker.

Bergnabben som bussen kolliderte med utgjorde endepunktet til en fjellskjæring langs veibanen. Fjellskjæringens avstand til asfaltkanten var ca. 90 cm, og bergnabben skrånet inn i terrenget med økende avstand fra veibanen, sett mot kjøreretningen. Grøftedybden var 0,7 m i en avstand 2,0 m fra asfaltkant, målt 5 m før kollisjonsstedet. Skråningsvinkelen fra grøft mot terreng ble målt til ca. 40 grader, med en skråningstopp 1,7 m over grøftebunn. Det ble avsatt spor fra bussen i terrenget i dette området.

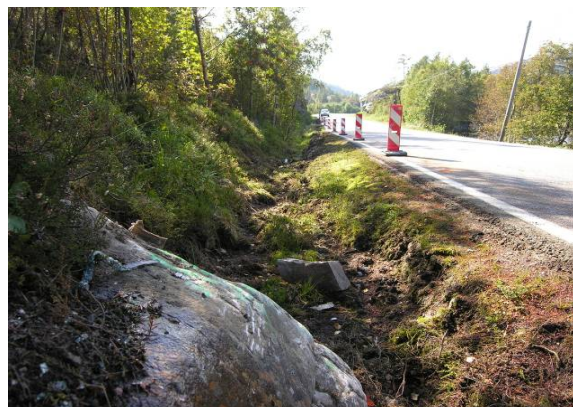
Figur 7: Bergnabb fra Figur 6 sett i motsatt kjøreretning til bussen.

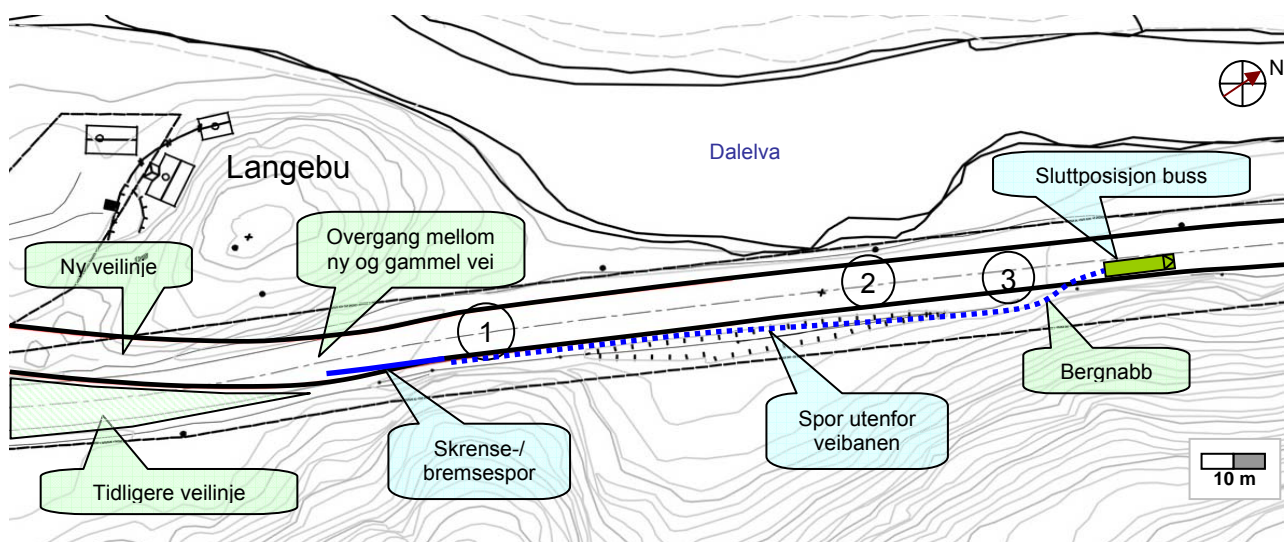
Figur 8: Skisse av utforkjøringen med ny veillinje på E134 ved Langebu i Etne. (Kartgrunnlag: Etne kommune)

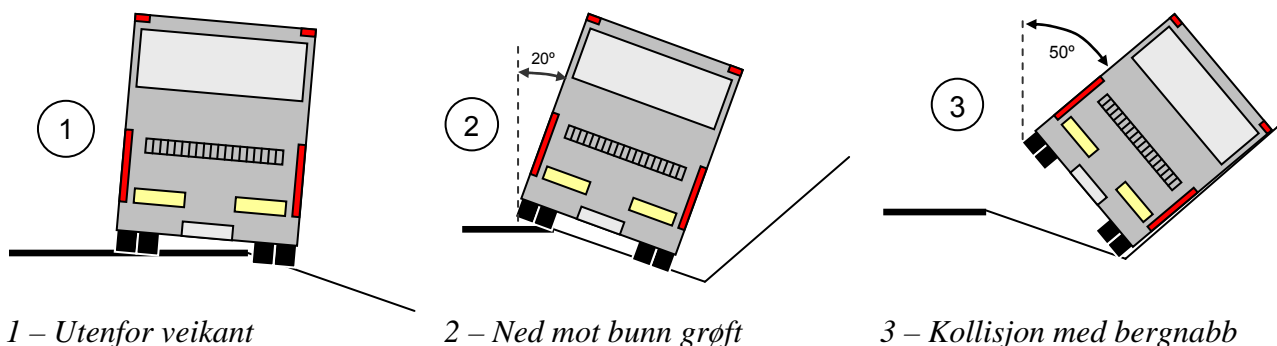
Da bussens høyre hjulsett kom utenfor asfaltdekket, var høydeforskjellen mellom skulder og veidekke for stor til at føreren kunne svinge bussen opp på veibanen igjen (ref. Figur 9-1). Tyngdekraftene dro isteden bussen lenger ned mot grøftebunnen. I denne fasen har bussen hatt en helningsvinkel på ca. 20 grader (ref. Figur 9-2). Etter 85 meter utenfor veibanen støtte nedre del av høyre front inn i en bergformasjon som skrånet inn og opp mot veibanen. Dette gjorde at bussens frontparti ble presset opp og roterte sideveis mot venstre opp mot veibanen. De avsatte sporene i skråningen indikerer at bussens sideflate må ha støttet seg til terrenget med en helningsvinkel på rundt 50 grader da bussen støtte borti og klatret over bergnabben (ref. Figur 9-3).

Figur 9: Bussens ferd utenfor veibanen til den kolliderte med bergnabben. Situasjonene er markert i Figur 8.

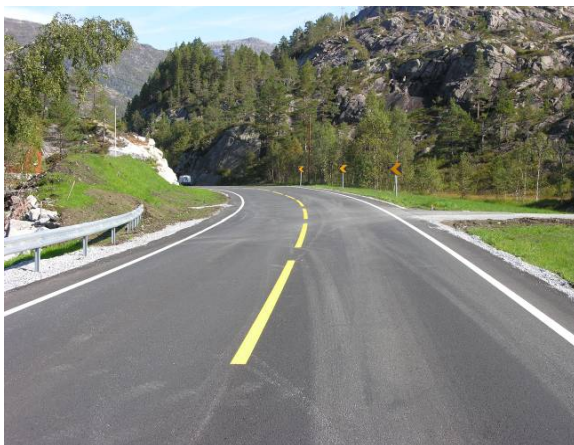
Figur 10: Inngangen til svingen sett i bussens kjøreretning.

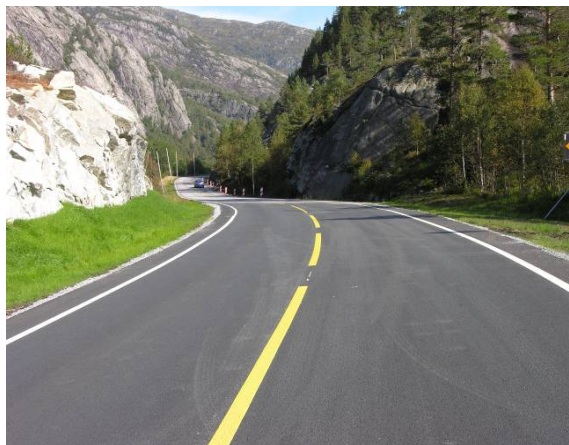
Figur 11: Oversikt over utgangen til svingen sett i bussens kjøreretning.

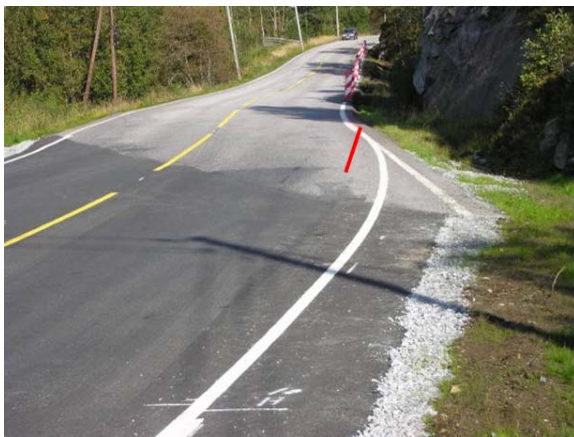
Havarikommisjonen registrerte ujevnheter i veidekket ved overgangen mellom ny og gammel vei da det ble kjørt gjennom svingen med buss.

Figur 12: Overgang mellom ny og gammel vei sett i bussens kjøreretning. Rød strek markerer bremse- og skrensespor fra bussens høyre framhjul.

Bussen kjørte ut i en skarp sving i overgangen mellom ny og gammel vei. Svingen var ikke bygget i henhold til retningslinjene for veiutforming (veinormaler), og kompensere sikkerhetstiltak ble heller ikke vurdert i påvente av videre utbygging. SHT tilrår at Statens vegvesen klargjør retningslinjer for ivaretagelse av sikkerheten ved sammenkobling av nye og eksisterende veianlegg og midlertidige veiløsninger.

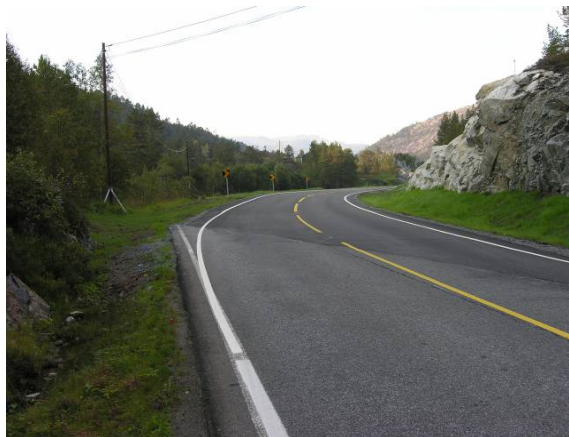
Figur 13: Overgang mellom ny og gammel vei sett i motsatt kjøreretning.
