# RAPPORT

JB 2008/01

## RAPPORT OM JERNBANEULYKKE FLÅ BERGENSBANEN 06.11.2006 TOG 605

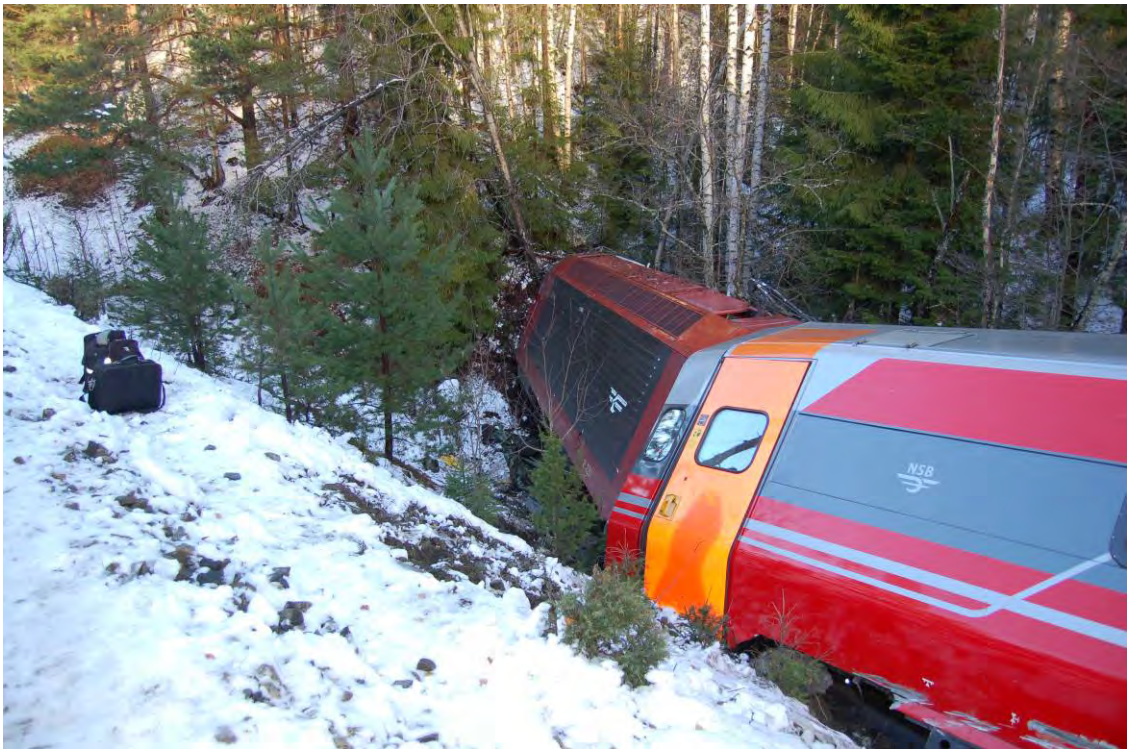
Figur 2: Bilde av lokomotiv og første sovevogn.

Lokomotivet skled på buken utenfor skinnegangen og ned en skråning før det stoppet i en jordvoll, noe lokomotivet bar sterkt preg av. Skadene kom fra kollisjonen med store steiner, fysisk kontakt med bakken og trykket fra bakenforliggende sovevogner. Det var ikke tegn på brannskader, bortsett fra et brent hull i den ene strømvatagerbrønnen. Dette skyldes trolig skadeverket på kontaktledningsanlegget.

Det meste av utstyret under vognen var mer eller mindre ødelagt, mens begge vognendene/endegangene hadde fått store skader. Vognende 2, med parkbremskrue, hadde fått en knekk slik at gulvet hullet fra boggirommet og mot vognenden. Venstre vognside, referert som om ende 1 var foran på vognen, hadde fått store strukturskader da vognsiden sannsynligvis hadde blitt skrappt langs en fjellknaus. Høyre vognside hadde fått et slag nedenfra av en spiss gjenstand. Denne hadde forårsaket store strukturskader på et begrenset område. Begge boggiene var skadet.

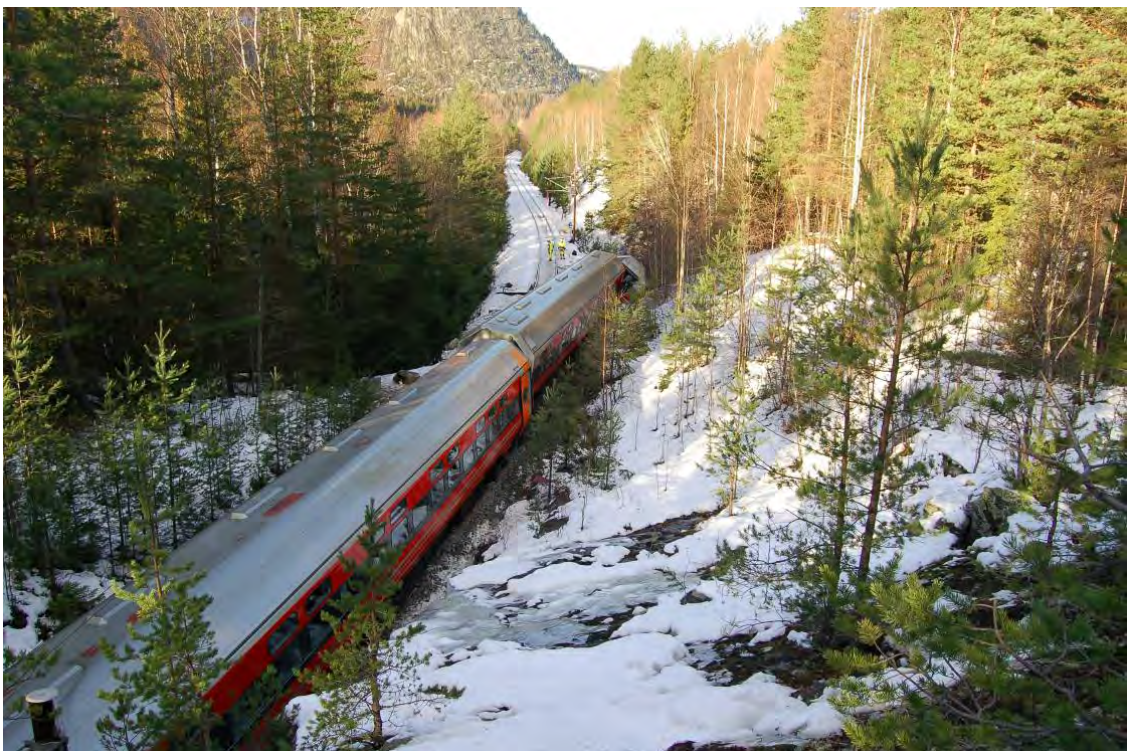
Alle sovevognene hadde sporet av og lå delvis over til høyre side i kjøreretningen. Ombordansvarlig klarte ikke å komme inn i vognene gjennom endegangene fordi disse var blitt stuket og deformert, overgangselementene var slått opp og skyvedørene gikk ikke å få åpnet. Det var også veldig høyt opp til inngangsdøren fra utsiden på den første sovevognen, og ombordansvarlig klarte ikke å komme opp dit. Han fikk kontakt med en av de reisende, et militæret befal, og vedkommende skaffet status over situasjonen i denne vognen. Ombordansvarlig fikk bistand fra annet militært personell til å skaffe oversikt over situasjonen i sovevogn to og tre. Disse militære ga også uvurderlig hjelp da de reisende ble evakuert fra sovevognene til bistrovognen og sittevognene og de sørget for at ingen reisende begynte å gå fra toget på egenhånd. De reisende forholdt seg rolig og fulgte i stor grad de instruksjoner som ble gitt dem.

Figur 3: Bilde av sovevognene, sett i togets kjøretning fra oversiden av tunnelen.

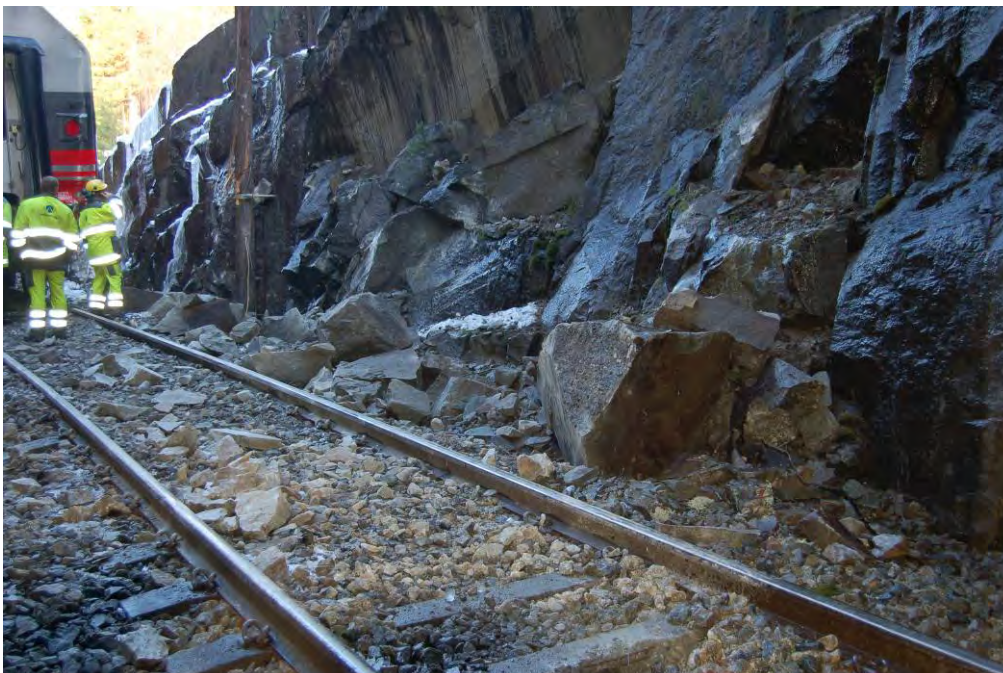
Figur 4: Stedet hvor steinblokken falt ned, etter at deler av toget er fjernet.

Steinblokken som falt ned har sannsynligvis blitt brutt løs over lang tid ved en kombinasjon av vann- og frostsprengning, rotsprengning og humus. Det er sannsynlig at steinblokken gradvis har blitt jekket utover på foten den har stått på inntil denne har gitt etter. Det var da ikke noe annet som holdt igjen og steinblokken falt ned på linjen.

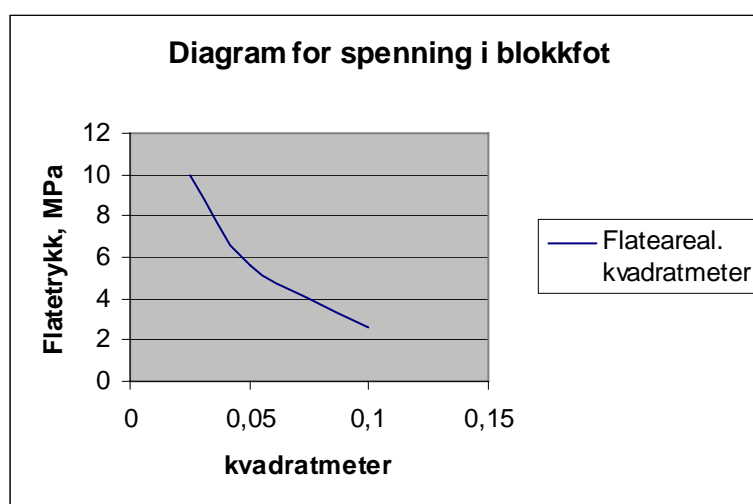
Plotter man flatearealet mot flatetrykket i et diagram ser man at dette medfører at det oppstår brudd i foten når flatearealet er mindre enn  $0,05 \text{ m}^2$ . Sannsynligvis vil bruddet komme noe før på grunn av mikrosprekker i bergmassen ( sprengningskader etc. )

Belastning på blokkstrukturens fot som funksjon av størrelsen på den.

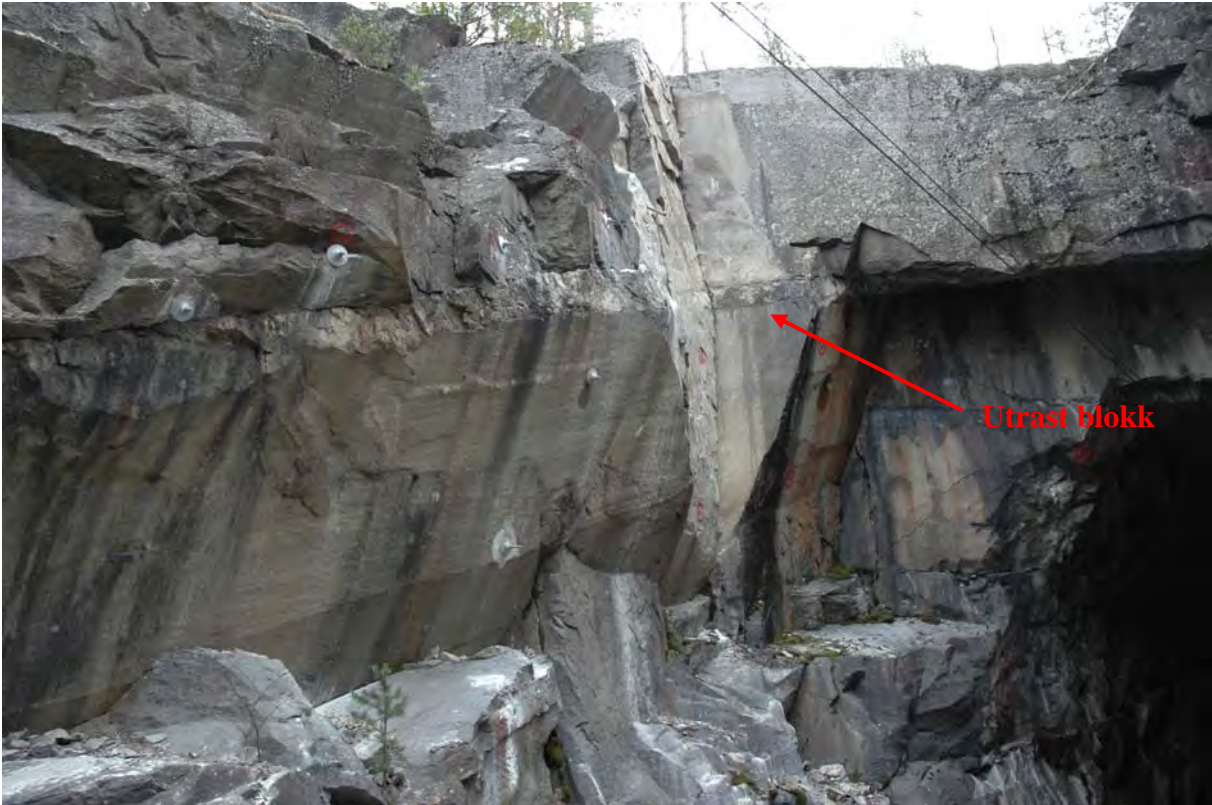
Bilag 1

Oppsprekningen er noe uregelmessig, men ofte er det tre sprekkesett og noen sporadiske sprekker. To av sprekkesystemene er nesten loddrette, det ene stryker nesten vinkelrett på tunnelaksen, mens det andre stryker nesten parallelt. Det tredje faller med ca 80° vest og har et strøk nesten parallelt jernbanesporet. Disse tre sprekkesystemene avløste den blokkstrukturen som falt ned i sporet og forårsaket avsporingen, se bilag 1.
