RAPPORT OM LUFTFARTSULYKKE 24. OKTOBER 2004 VED BREISTEIN FERGEKAI I ÅSANE I HORDALAND, MED ENSTROM 280C, G-ECHO

Avgitt
September 2007

RAPPORT OM LUFTFARTSULYKKE

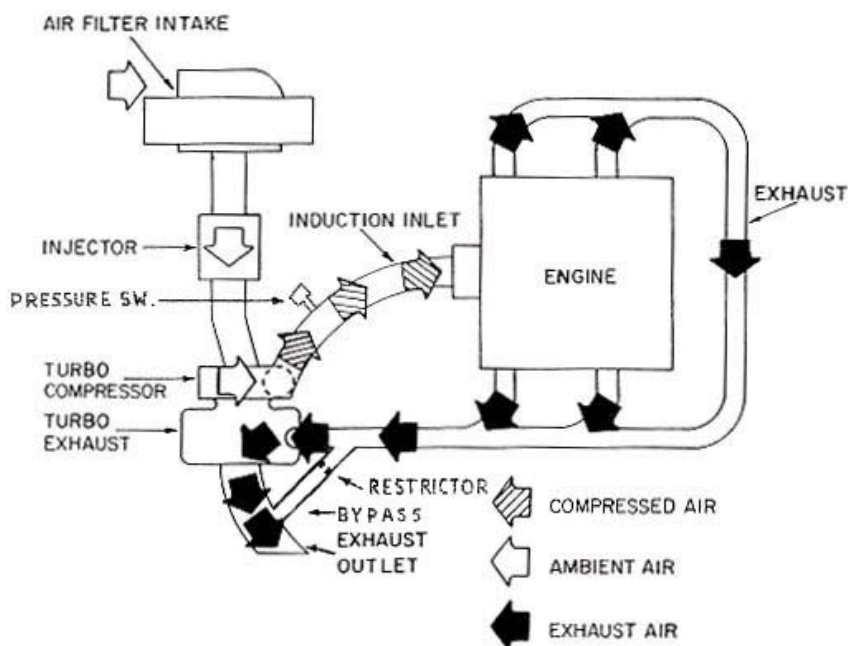
Figur 3: Skisse av turbosystemet på Enstrøm 280C.

- Mixture Control ble funnet i "full rik posisjon"
 - Turboen var uskadet og roterte fritt. Det ble ikke funnet tegn til restriksjoner eller lekkasje i eksosrørene. Det ble derimot funnet at "exhaust bypass tube" manglet en innsnevring (se punkt 1.6.5). Det var ingen spor i røret som tydet på at en slik innsnevring hadde vært montert.

- t) Den manglende innsnevringen i ”bypass-røret” i turbosystemet hadde kun en teoretisk innvirkning på hendelsesforløpet. Det kan ikke forventes at denne mangelen skulle kunne oppdages under ordinære vedlikeholdsinspeksjoner.

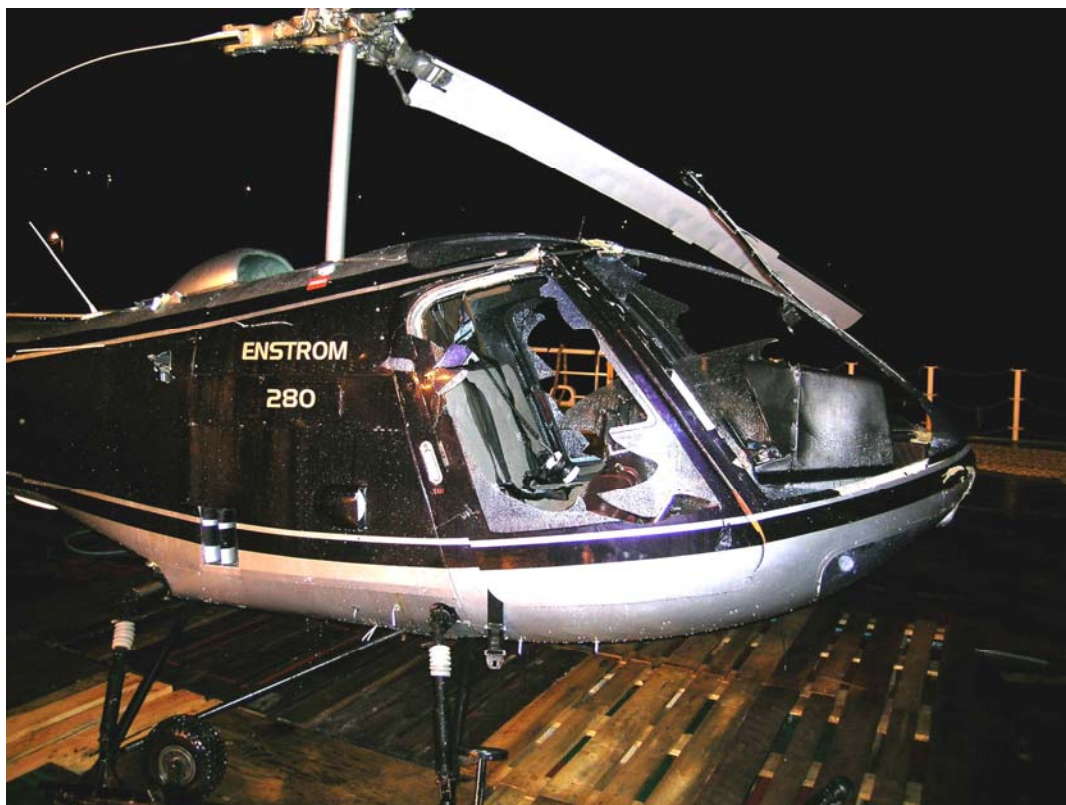
Figur 4: Helikopteret fotografert om natten etter at det var hevet. Frontvinduene og vinduene i begge dørene er knust. Videre kan sees skaden i fronten og bøyingen av hovedrotorbladene.

- Begge frontvinduene knust og midtstolpen knekt øverst
- Moderat støtskade i nesepartiet
- Vinduet nede foran rorpedalene på venstre side knust
- Høyre dør åpen
- Vinduene i begge dørene knust
- Høyre "skidd" bøyd noe opp i front
- Alle hovedrotorbladene bøyd ned i en jevn bue
- Noen mindre bulker langs halebom
- Vertikal halefinne slått løs
- Venstre horisontale finne bøyd opp
- Skade i halebom etter kontakt med halerotorblad (med rotasjon på halerotor)
- Moderat bøy på begge halerotorblad
- Saltvannsskader, særlig på instrumenter/radioutstyr og komponenter av lettmetall

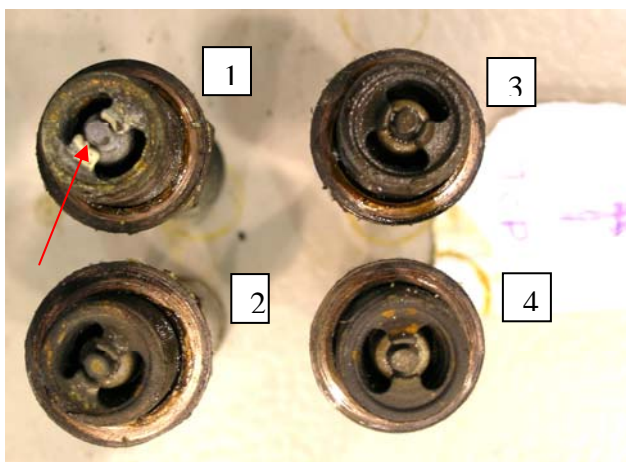
- Det ble ikke funnet metallspån i oljesump eller oljefilteret
 - Tennpluggene ble skrudd ut og undersøkt. De øvre var i relativt god stand, men tennpluggen i sylinder nr. 1 var kortsluttet av en blyperle. Disse pluggene var av typen Champion RHB 32E. Pluggene nede som var av typen Champion RHB 36P var slitte og med stor elektrodeavstand (se tabell 4).

Figur 5: Øvre sett med tennplugg. Pluggene er merket med nummer på sylindrene. Rød pil peker mot blyperle på plugg fra sylinder nr. 1.

Sylinder nr.	Posisjon	Gnistgap Tusendels tomme	Beskrivelse
1	Øvre	20	Moderat slitt. Blyperle i gnistgapet. Lys gulbrun
	Nedre	24	Slitt senterelektrode. Sotfarget
2	Øvre	20	Moderat slitt. Sjokoladebrun
	Nedre	20	Lite slitt. Noe oljet. Sotfarget
3	Øvre	20	Moderat slitt. Noe oljet. Sjokoladebrun
	Nedre	32	Slitt senterelektrode. Sotfarget
4	Øvre	20	Moderat slitt. Sjokoladebrun
	Nedre	24	Slitte sideelektroder. Noe oljet. Sotfarget

- 2.4.2.2 Ved å sammenligne fargen på de fire øvre tennpluggene ser en at pluggen fra sylinder nr. 1 er vesentlig lysere enn de tre andre. Fargen på pluggen er normal for en ”god” motor, men indikerer samtidig at denne pluggen har vært varmere enn de andre, og at sot og olje har brent mer bort. Dette kan skyldes normale variasjoner i oljeforbruk og forbrenningstemperatur. En annen forklaring kan være at blyperlen på grunn av mangelfull kjøling har startet å gløde. Dette kan ha ført til for tidlig tenning og et betydelig effekttap. Et slikt problem kan ha oppstått over tid, men konsekvensene kan først ha blitt kritiske under den siste avgangen med høyt effektuttak og dermed høy varme på tennpluggene.

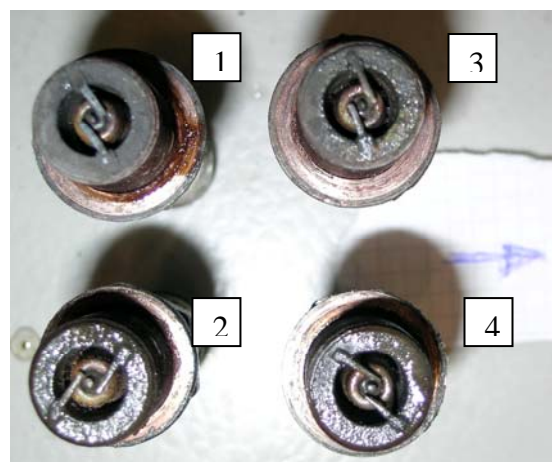
Figur 6: Nedre pluggsett. Pluggene er merket med nummer på sylindrene.
