RAPPORT

SL RAP: 6/2005

-type og reg.: Eurocopter AS 332 L, G-TIGV

Type hendelse: Alvorlig luftfartshendelse, inspeksjonsluke falt av toppen av halefinnen og traff et halerotorblad under flyging

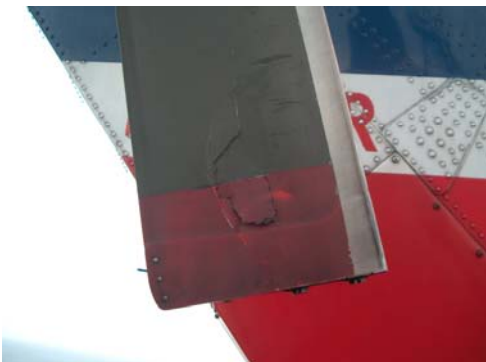
Etter landing viste det seg at det var skader på ett av de fem halerotorbladene, og at en inspeksjonsluke på toppen av halefinnen manglet.

Fig. 1a Skadet halerotorblad etter landing

Havarikommisjonen mener det er sannsynlig at inspeksjonsluken løsnet under flyging som følge av at boltene ikke var trukket til med korrekt moment. Forglemmelsen ble ikke oppdaget ved senere kontroll og inspeksjon. Vibrasjonene i helikopteret oppstod da den løse luken traff et halerotorblad og skadet dette.

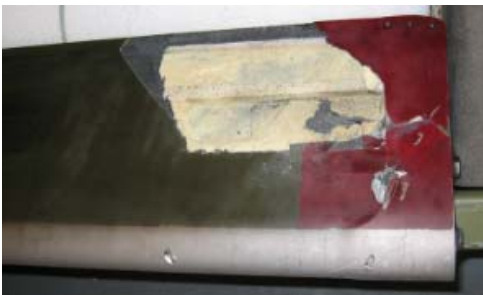
Fig. 1b Skade på baksiden av samme halerotorblad

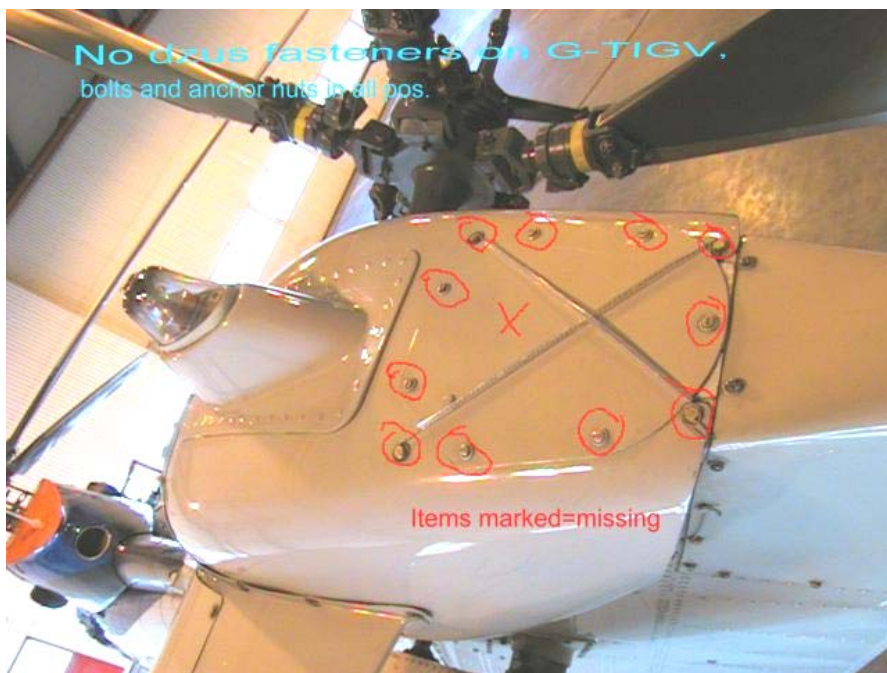
Fig. 2 Illustrasjonsfoto som viser dekslet som falt av og hvilke bolter som manglet etter landing

Etter hendelsen ble det avdekket at flere av de selvlåsende mutrene som holdt inspeksjonsluken ikke oppfylte spesifikasjonene. Opprinnelig var det aktuelle dekselet festet med ”quick fasteners”. Bristow Helicopters hadde valgt å erstatte disse med bolter og selvlåsende muttere. Norsk Helikopter har etter denne hendelsen gått over til bolter som låses med låsetråd. De har også sørget for å orientere fabrikanten Eurocopter om hendelsen. Eurocopter har gitt til kjenne at de ikke har noen planer om å erstatte ”quick fasteners” med bolter. De fremholder at de ikke har noen grunn til å tro at låsene vil svikte forutsatt at de er behørig festet.

- Adequate work stands for the job to be done, must be used to ensure the correct working conditions.
- Change all fairing bolts in the tail area to bolts with drilled holes for safe tying with lock-wire. This applies for all fairings aft of and including Intermediate Gear Box fairing. IPC must be updated in conjunction with this. This counts for both AS332L/L1 and AS332 L2.

- Make a revision to the Maintenance Manual which covers final steps with safe tying of all bolts with lock-wire.
- Give feedback to the manufacturer about this incident and the missing information in the manuals.
