## RAPPORT

JB RAP: 1/2004

| Togmateriell | Persontog nr. 781 (Type 73 – dagens "Signaturtog") |
| Type hendelse: | Brann/røykutvikling i førerrom |

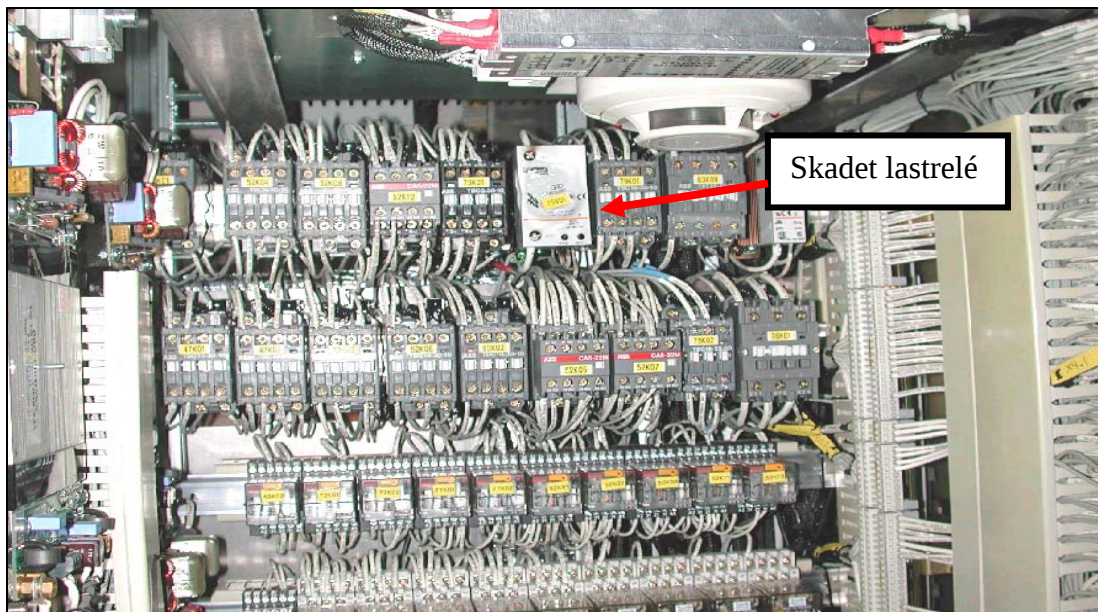
Det ble i løpet av undersøkelsen avdekket at brannen hadde startet i et lastrelé som var plassert i skap nr 4 (S4) i førerrommet.

Videre viste det seg at sikringen for varme i frontruten ikke hadde registrert overbelastningen/lysbuen (ikke hadde lagt seg ut). Dette skyldes at lastreléet, som var ettermontert med plassering etter transformator i strømkretsen til varme i frontruter, ikke var tilfredsstillende sikret. Undersøkelsen av lastreléet viser at reléet har brent innvendig. Transformatoren kan påvirke sikringen slik at den ikke registrerer overbelastningen/lysbuen. En lysbue kan også oppstå ved at relé blir stående i en feil stilling (midt stilling). Lastreléets oppgave var å legge inn strøm til varme i frontruten. En datamaskin styrer lastreléet etter frontrutens behov for å bli varmet opp. Lastreléets oppgave i denne sammenheng var å fungere som en avansert av-og-på bryter.

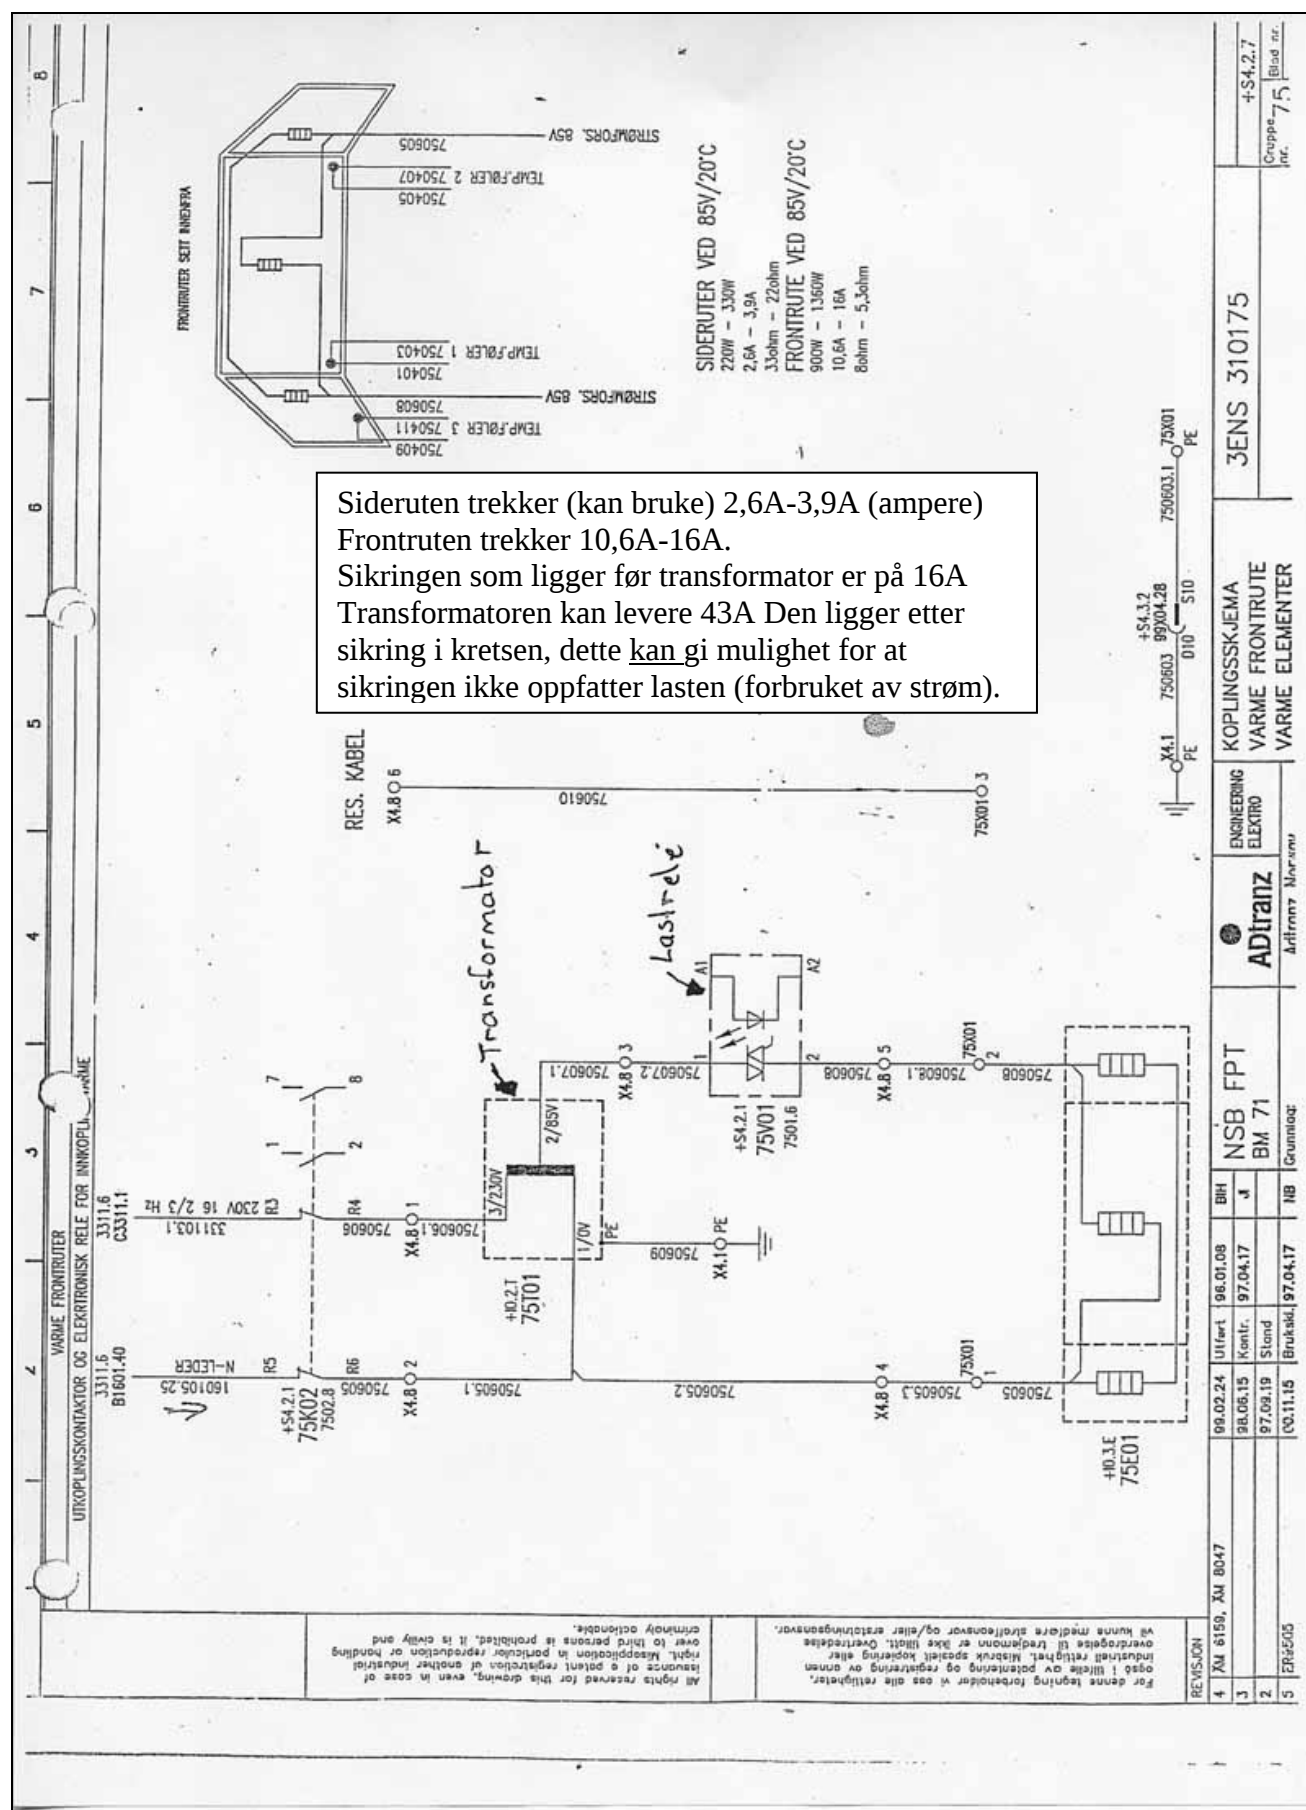
Koplingsskjema, varme frontrute

*Elektrisk krets for oppvarming av frontruter var prosjektert uten å gjøre kretsen tolerant for en feil i lastreléet.*

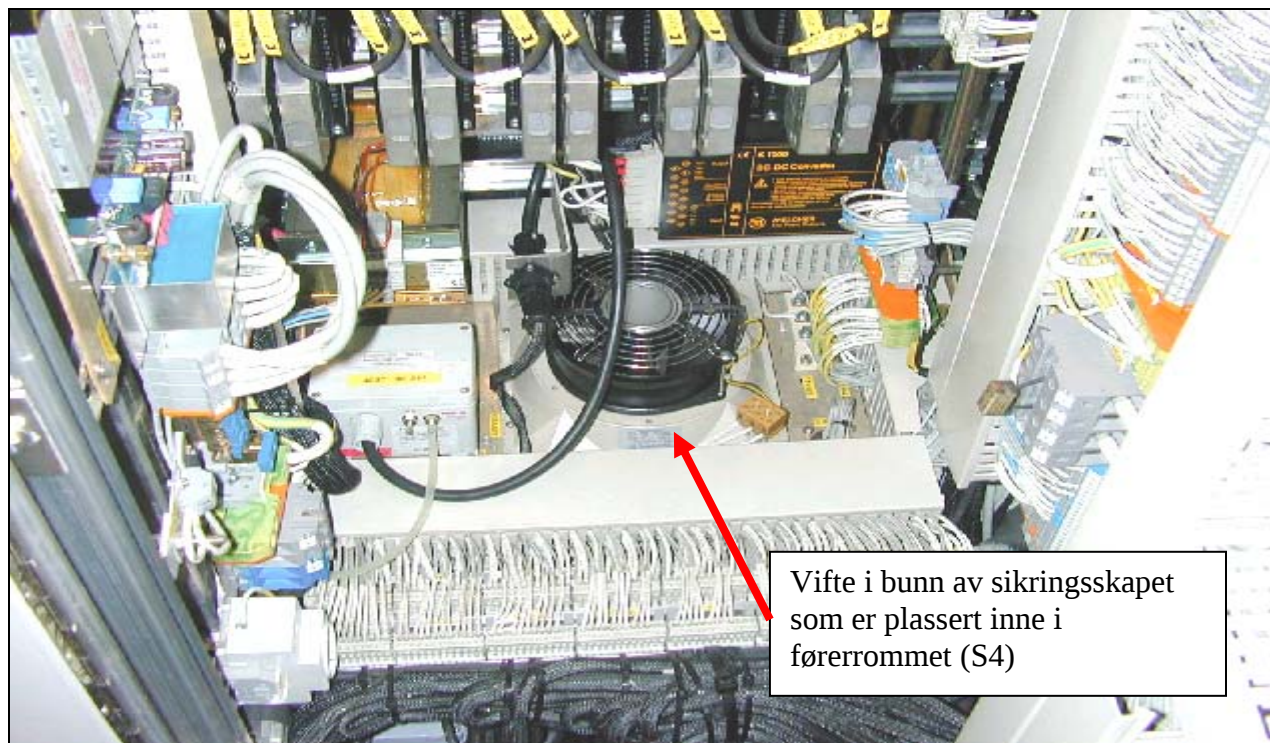
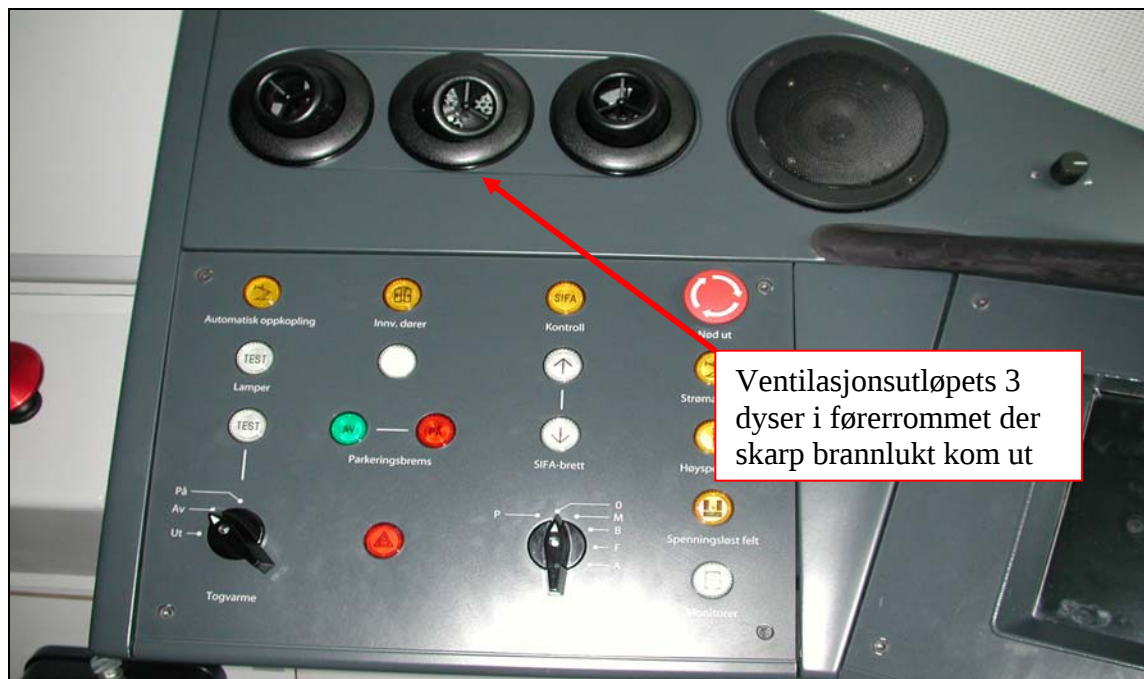
Undersøkelsen avdekket at avgass/røyk fra overopphetede elektriske komponenter i sikringsskapet under brannen ble transportert videre i ventilasjonsanlegget inn i førerrommet og påvirket føreren av toget.

En enkeltfeil i det elektriske systemet i sikringsskapet kan med andre ord forårsake nedsatt bevissthet hos lokomotivfører slik at hans evne/mulighet til å fremføre toget og/eller delta i eventuelt redningsarbeid blir redusert.

Ventilasjonsanleggets utforming tillot sikringsskapets kjøleluft å blande seg med friskluftforsyningen til lokomotivfører. Derfor kunne avgassing/røyk forårsaket av en feil i elektriske komponenter i sikringsskapet transporteres til førerrommet.

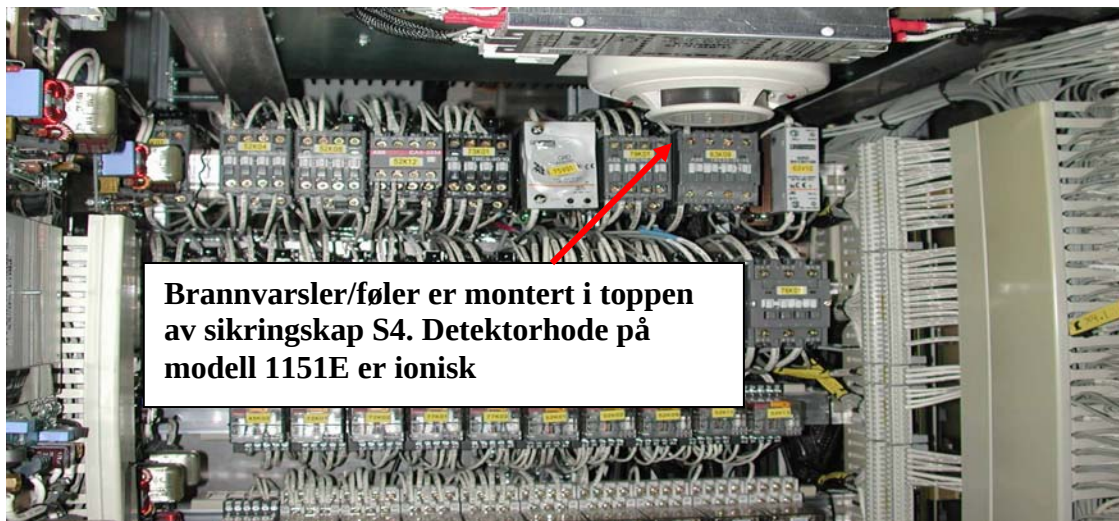
Overoppheting som utvikler seg til forbrenning/sterk varme og (brennbar) røyk, kan gi giftig avgassing. Tidlig varsling er derfor viktig, spesielt med et slikt ventilasjonskonsept.

Et varsel bør komme i form av lyd, lys eller på IDU (skjerm/monitor). Det er utviklet forskjellige typer brann/røykvarslere (sensorer) av hovedtype ionisk og optisk. Detektorhode på modell 1151E er ionisk og brukes i togtype 73 i skap S4 og S7. I en ulmebrann/røykutvikling kan det gå noe tid før en ionisk varslersender eller gir signaler/lyd fra seg.

Undersøkelsen har avdekket at røykvarsleren i sikringskap (S4) ikke ga varsel til lokomotivfører med lys, lyd, eller i skjerm (IDU) i førerrommet. Dette ga brann/røyk anledning til å utvikle seg. Det var skarp lukt og røyk fra ventilasjonsdysene i førerrommet som fikk lokomotivfører til å reagere på brann-/røykutviklingen.
